Historische Erkundung zu den Gebäuden

in
55543 Bad Kreuznach
Schlossstraße 13, 13a, 15, 17, 19 & 21
Salinenstraße 48 und 50

1. Bericht

Prof. Dr. Knoblich Umwelt- & Baugrundberatung GmbH
Höhenstraße 58
35435 Wettenberg

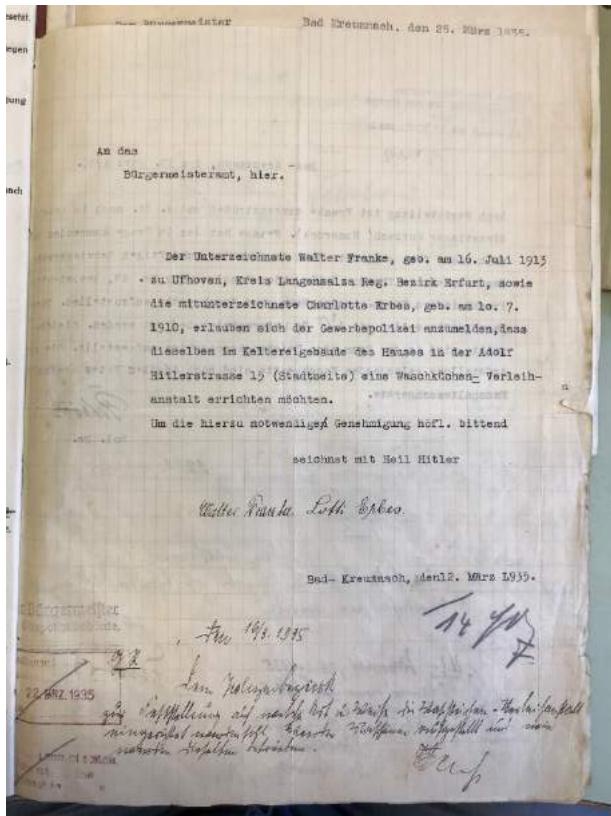
Abbildung 1 Schlosstraße 15 Walter Franke
Antrag auf eine Waschküchen-Verleih-Anstalt

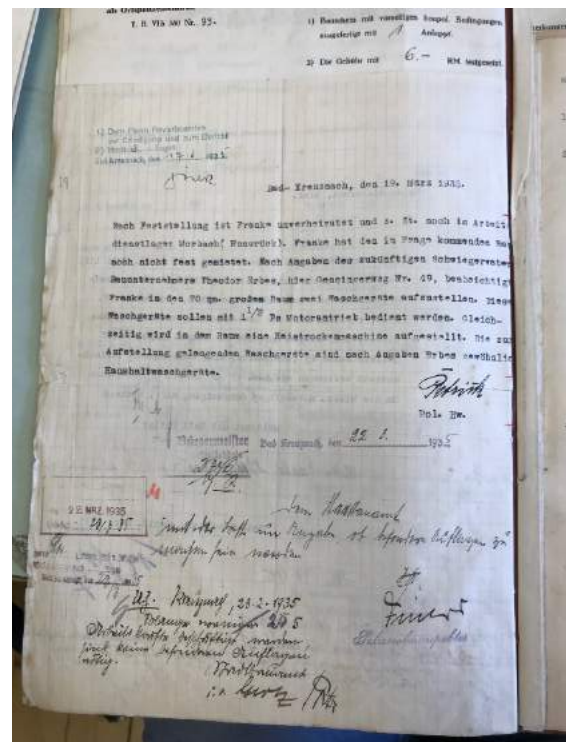
Abbildung 2 Schlosstraße 15 Geräte des
Waschküchen-Verleihs

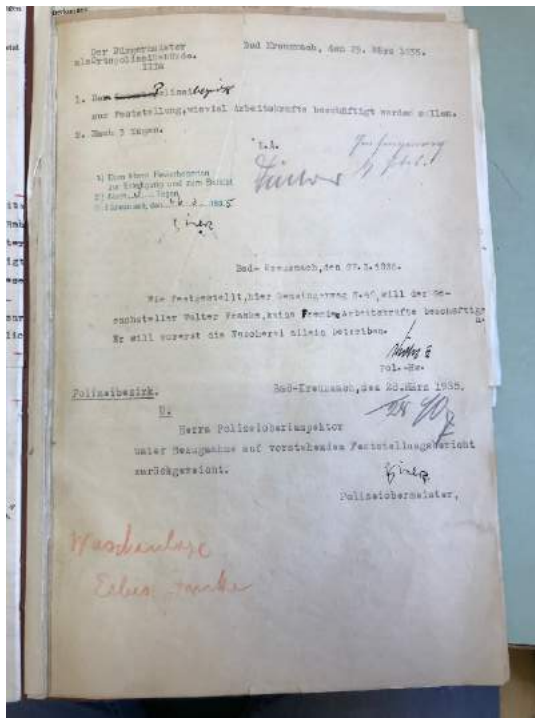
Abbildung 3 Schlossstraße 15 Beleg, dass Herr Walter Franke keine Angestellten hatte

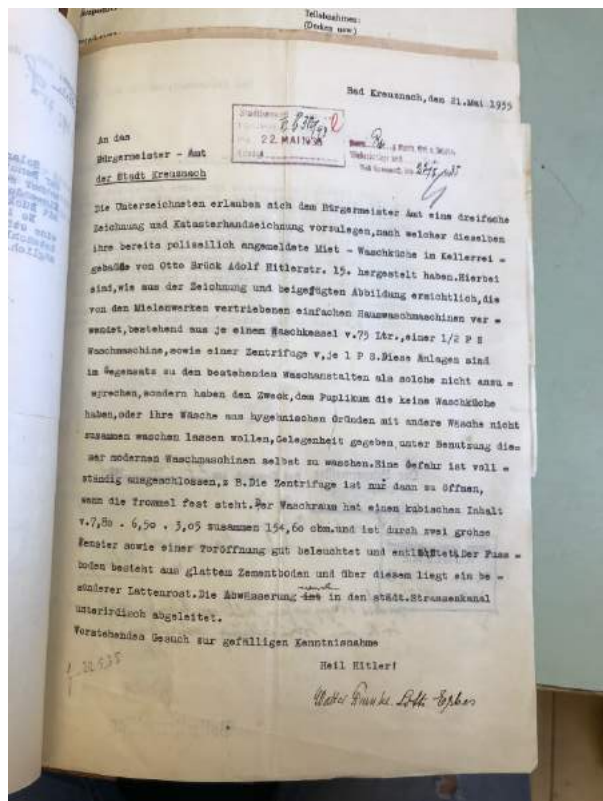
Abbildung 4 Schlossstraße 15 Genehmigung von Walter Franke mit Benutzung einfacher Haushaltswaschgeräte

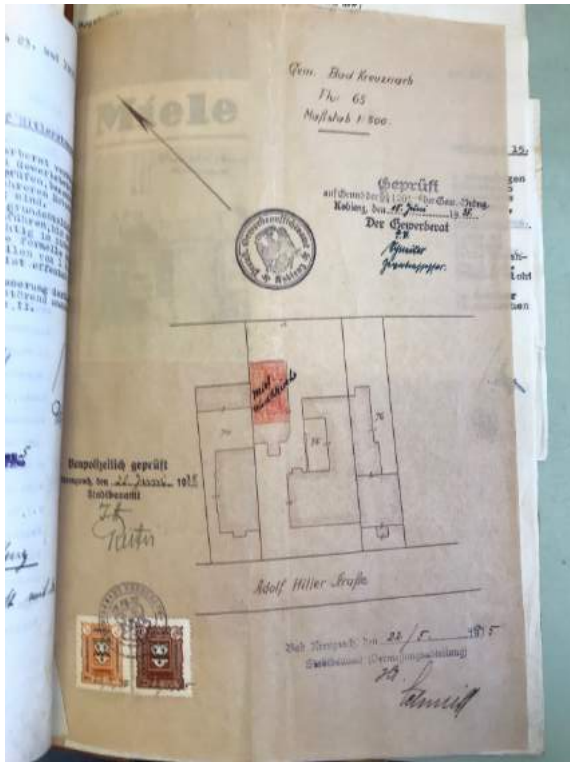
Abbildung 5 Schloßstraße 15 Standort des Waschküchen-Verleihs

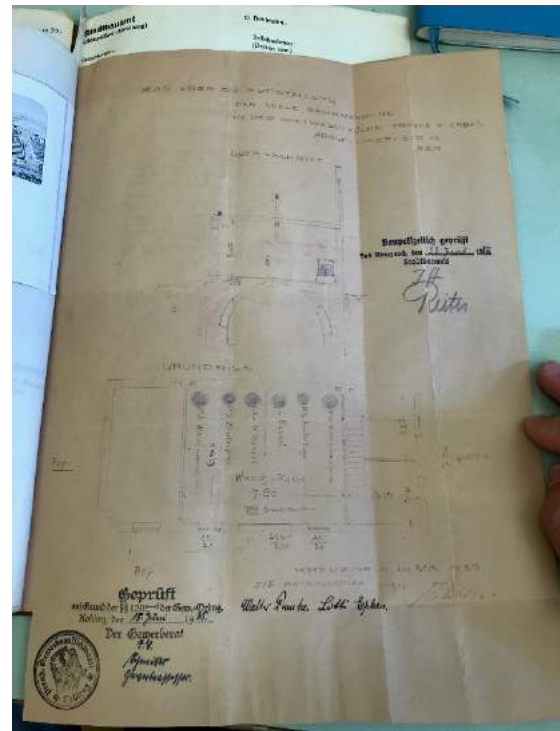
Abbildung 6 Schloßstraße 15
Raumaufteilung des Waschküchen-Verleihs

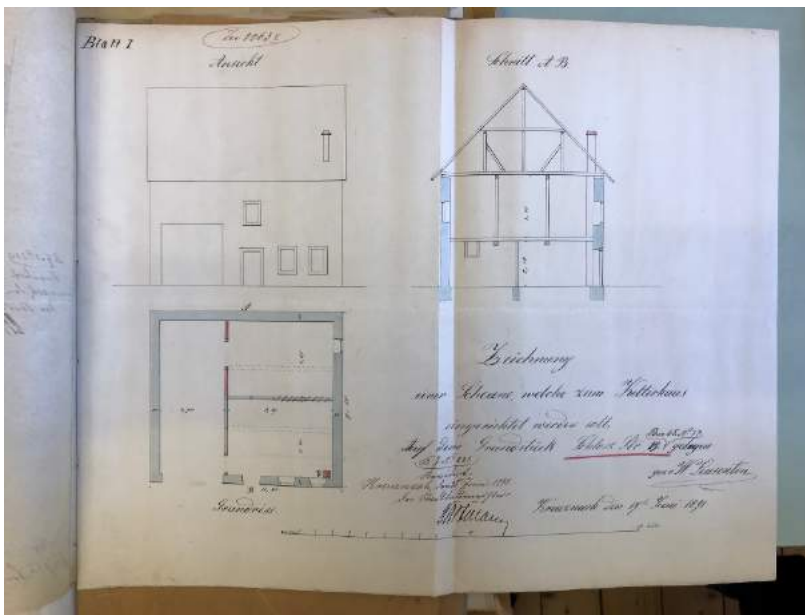
Die Scheune im Garten der Schlossstraße 19 wurde 1891 erbaut. 1927 war Herr Christian Schilling und um 1990 waren Herr und Frau Eichenauer Besitzer der Schlossstraße 19. Im Jahre 1956 wurde eine Genehmigung beantragt, da für das Vorderhaus eine Gaststätte im Erdgeschoss geplant war. Im Jahre 1982 wurde diese dann zu einer Arztpraxis umgebaut.

Abbildung 7 Schlosstraße 19 Bauplan Scheune

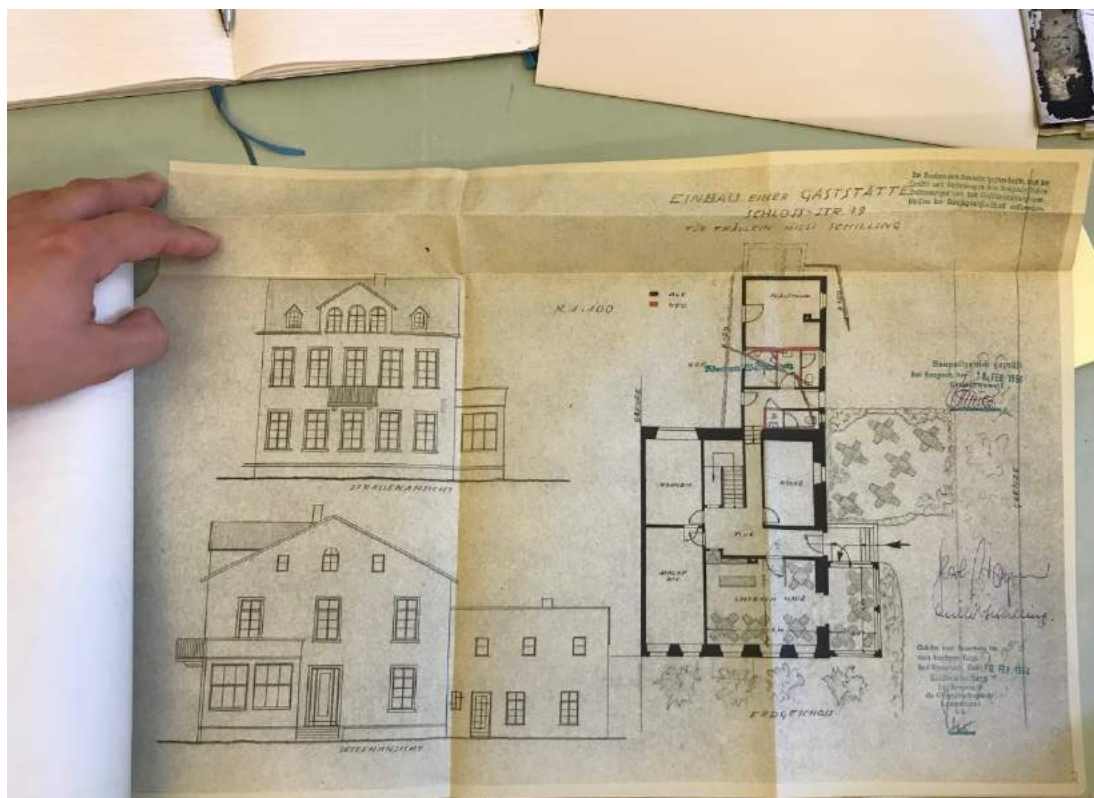
Abbildung 8 Schlosstraße 19 Bauplan Gaststätte im EG

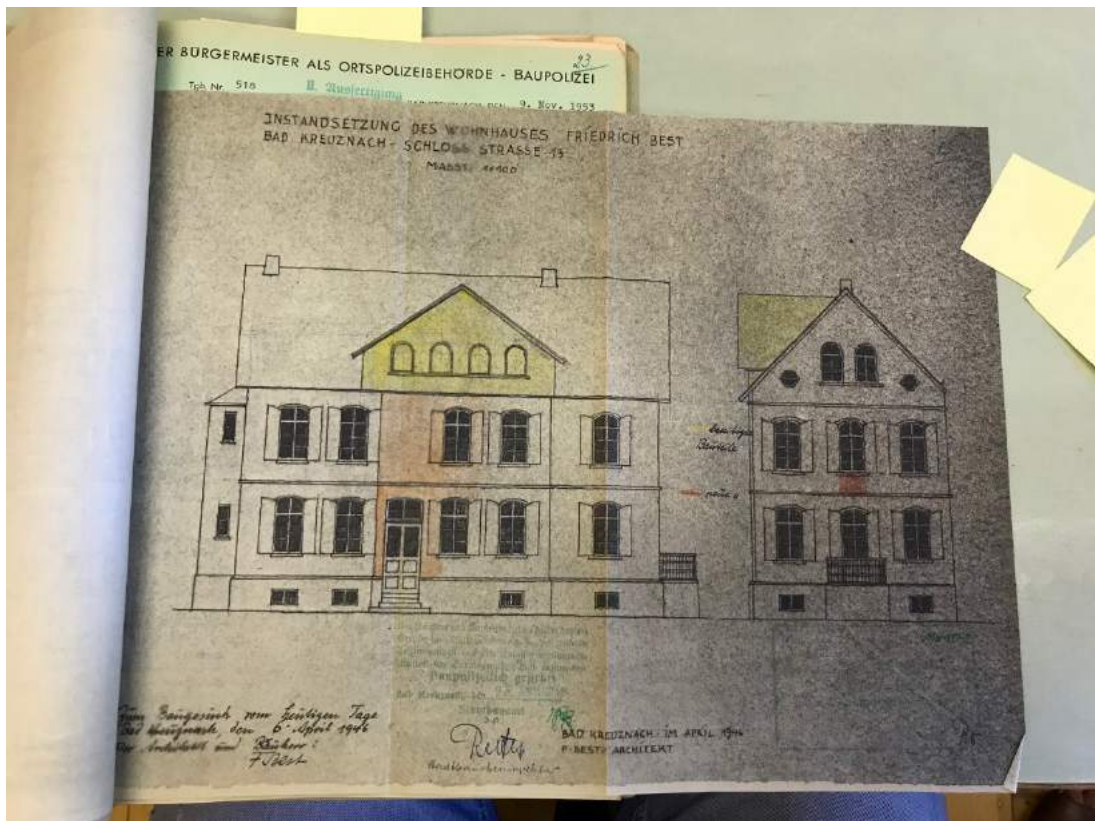
Das Gebäude der Schlossstraße sowie das Hinterhaus wurden vor 1913 erbaut und dienten seitdem als Wohnhaus. Der Besitzer und Bauherr war Herr Friedrich Best. Während des 2. Weltkrieges wurde das Dach des Haupthauses durch einen Luftangriff schwer beschädigt. Die Instandsetzung erfolgte in den 50er Jahren.

Abbildung 9 Schlossstraße 13 Instandsetzung nach Luftangriff im 2. Weltkrieg
