## STADT BAD KREUZNACH

Örtliches Hochwasser- und Starkregenvorsorgekonzept  
für die Stadt Bad Kreuznach

Bürgerinformationsveranstaltung (BIV)  
am 11.04.2024  
in Bad Kreuznach

Vortragsmanuskript mit Ergänzungen aus der BIV

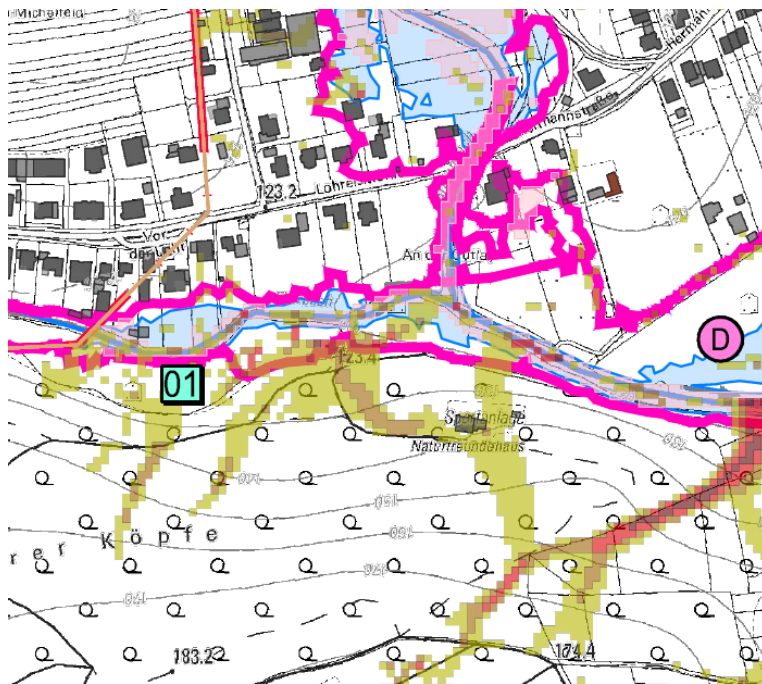
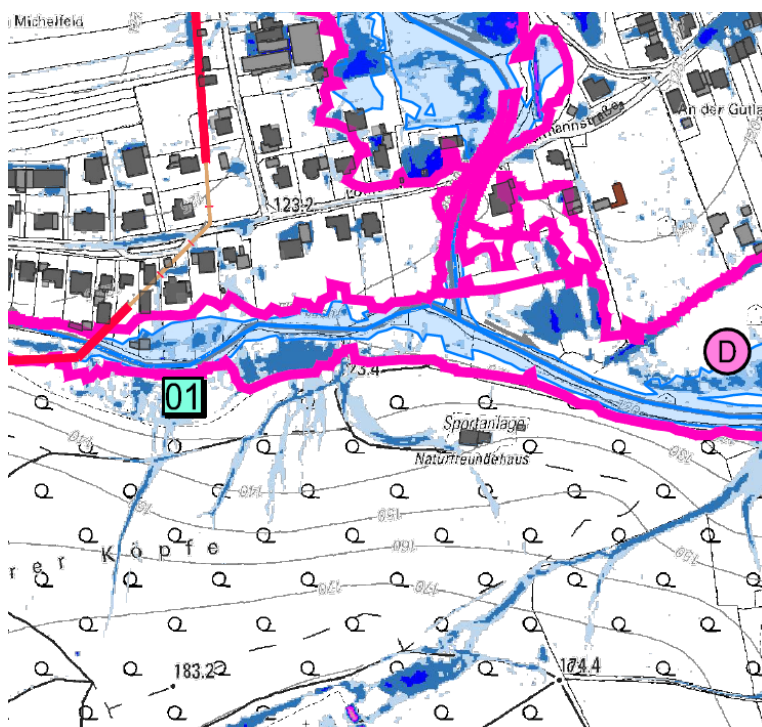
# [01] Kleingärten am Ellerbach an der westlichen Stadtgrenze

Defizit	Maßnahme
<p>Die Kleingärten südlich des Ellerbachs an der westlichen Stadtgrenze haben eine einsturzgefährdete Mauer am Ellerbach. Diese kann bei Hochwasser weggespült werden und unterhalb Schäden anrichten. Die Gärten wurden mittlerweile aufgegeben.</p>	<p>Die Stadt Bad Kreuznach reißt die Mauer ab und baut die Gärten zurück. Dadurch kann Retentionsraum für den Ellerbach gewonnen werden.</p>

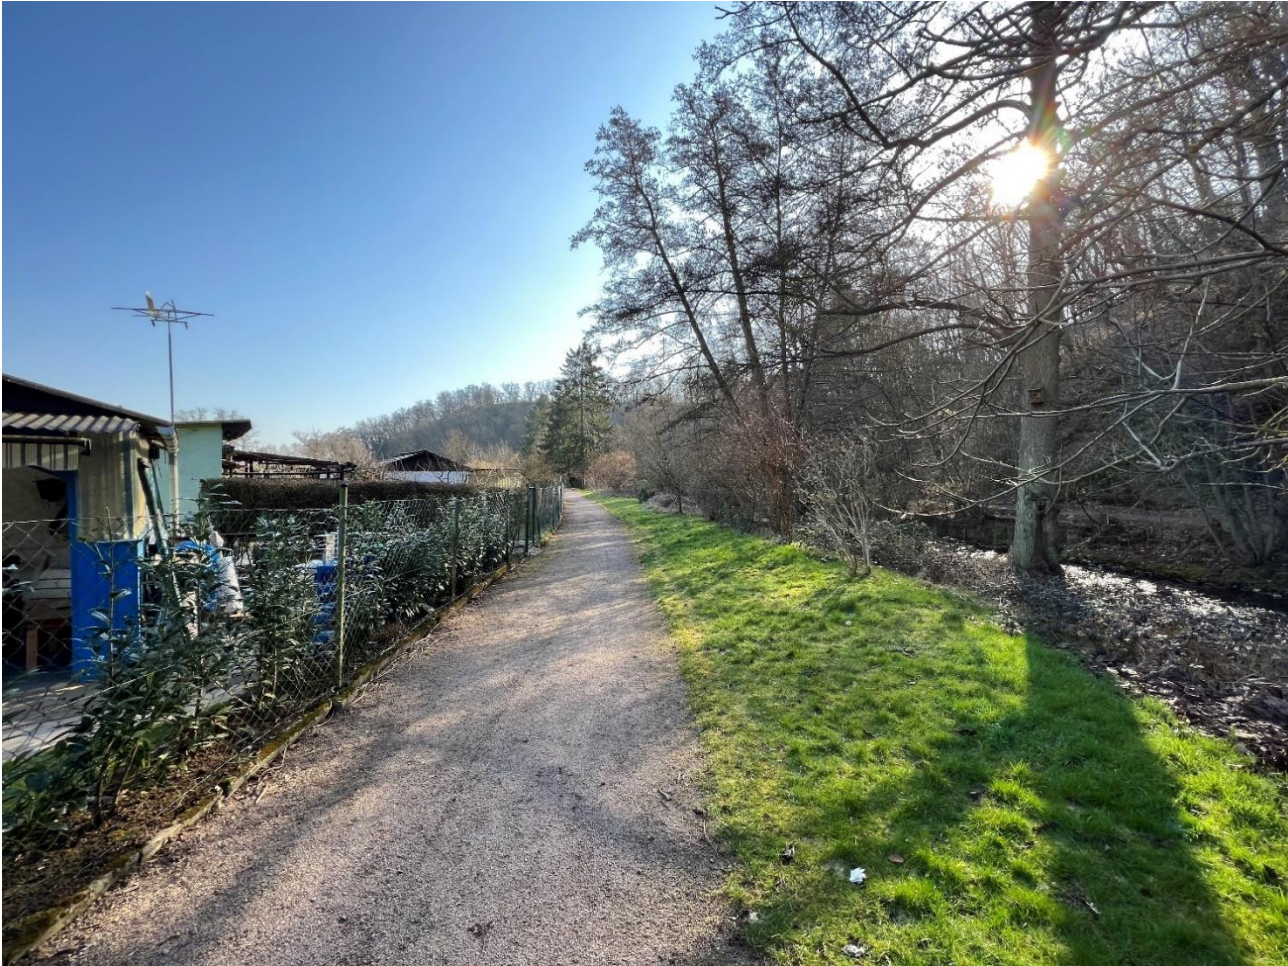
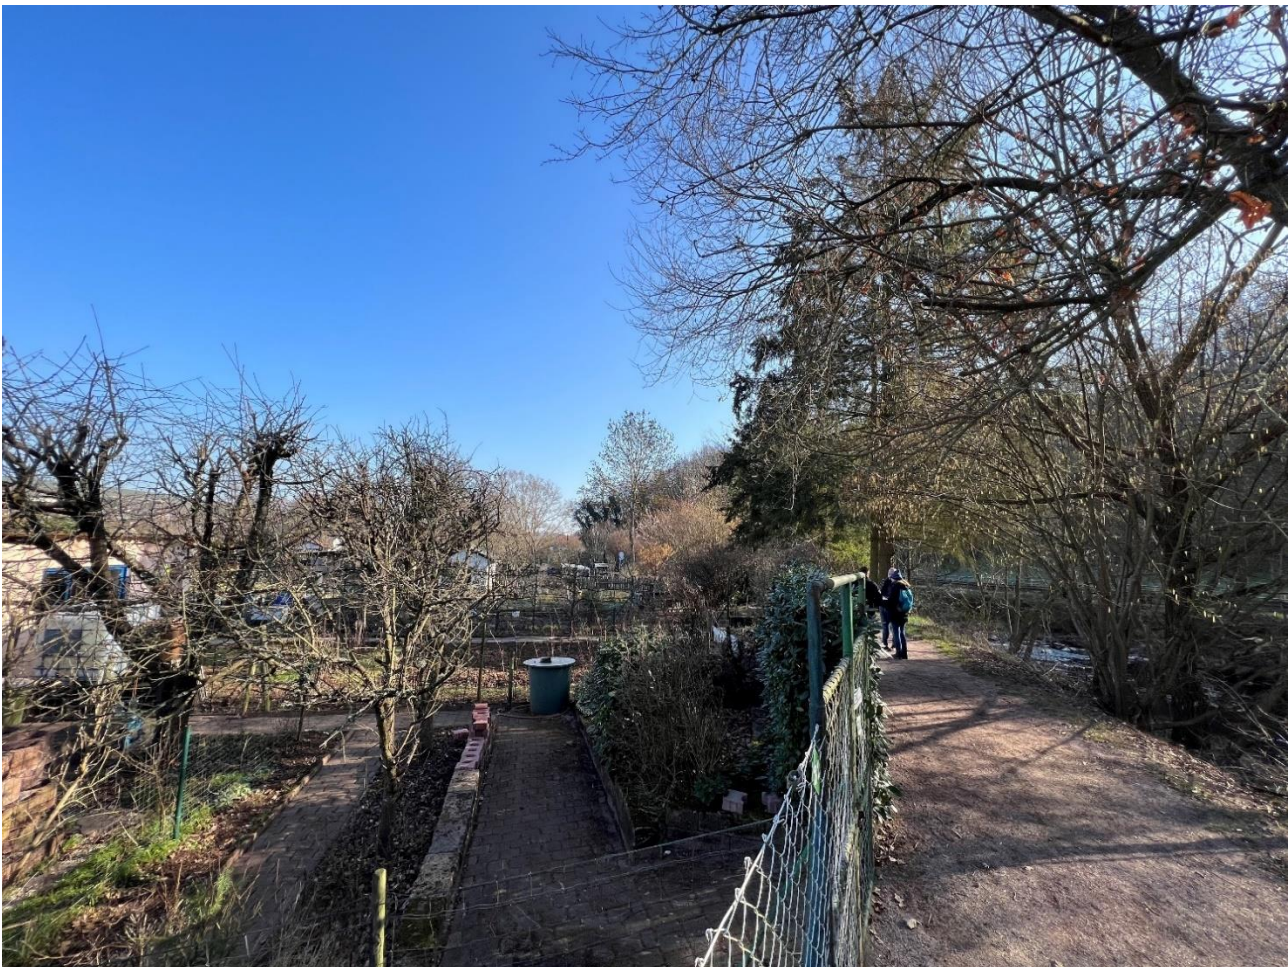
[02] Kleingartenverein Städt. Wiese e.V.

Defizit	Maßnahme
<p>Große Teile der Kleingartenanlage liegen im Überschwemmungsbereich eines 100-Jährlichen Hochwassers (HQ100) des Ellerbachs. Das Hochwasser kann über einen niedriger gelegenen Bereich im Westen der Anlage eindringen. Zudem kann sich in den tiefer gelegenen Gärten Oberflächenabfluss durch Starkregen flächig einstauen.</p>	<p>Die betroffenen Anlieger müssen über ihre Gefahrensituation informiert werden, damit sie Maßnahmen zum Eigenschutz (Eigenvorsorge Kategorie A und B) vornehmen können. Eine Gefährdung besteht insbesondere, wenn Menschen in den Kleingärten übernachten und nachts vom Hochwasser überrascht werden.</p>

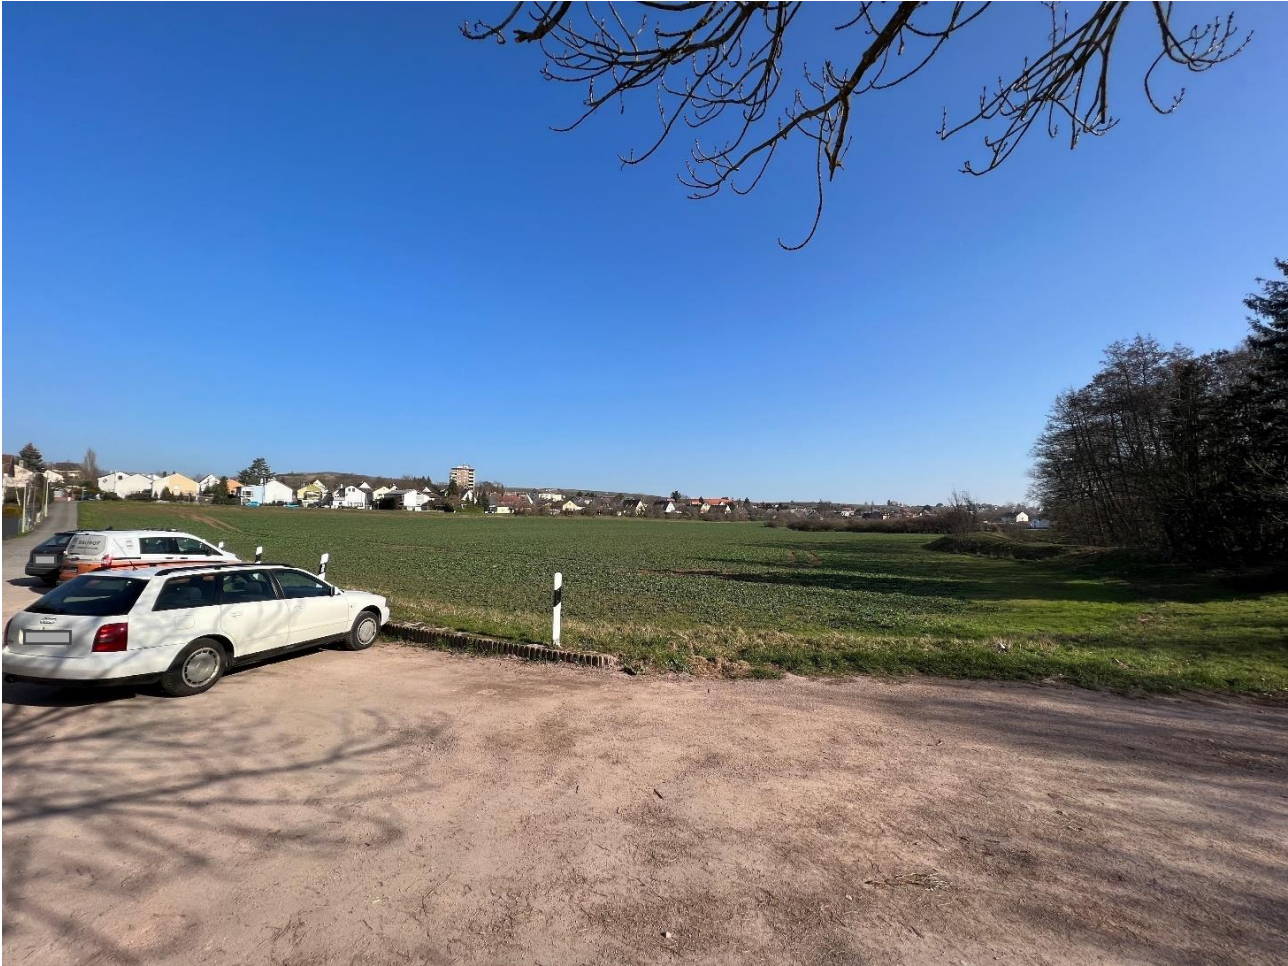
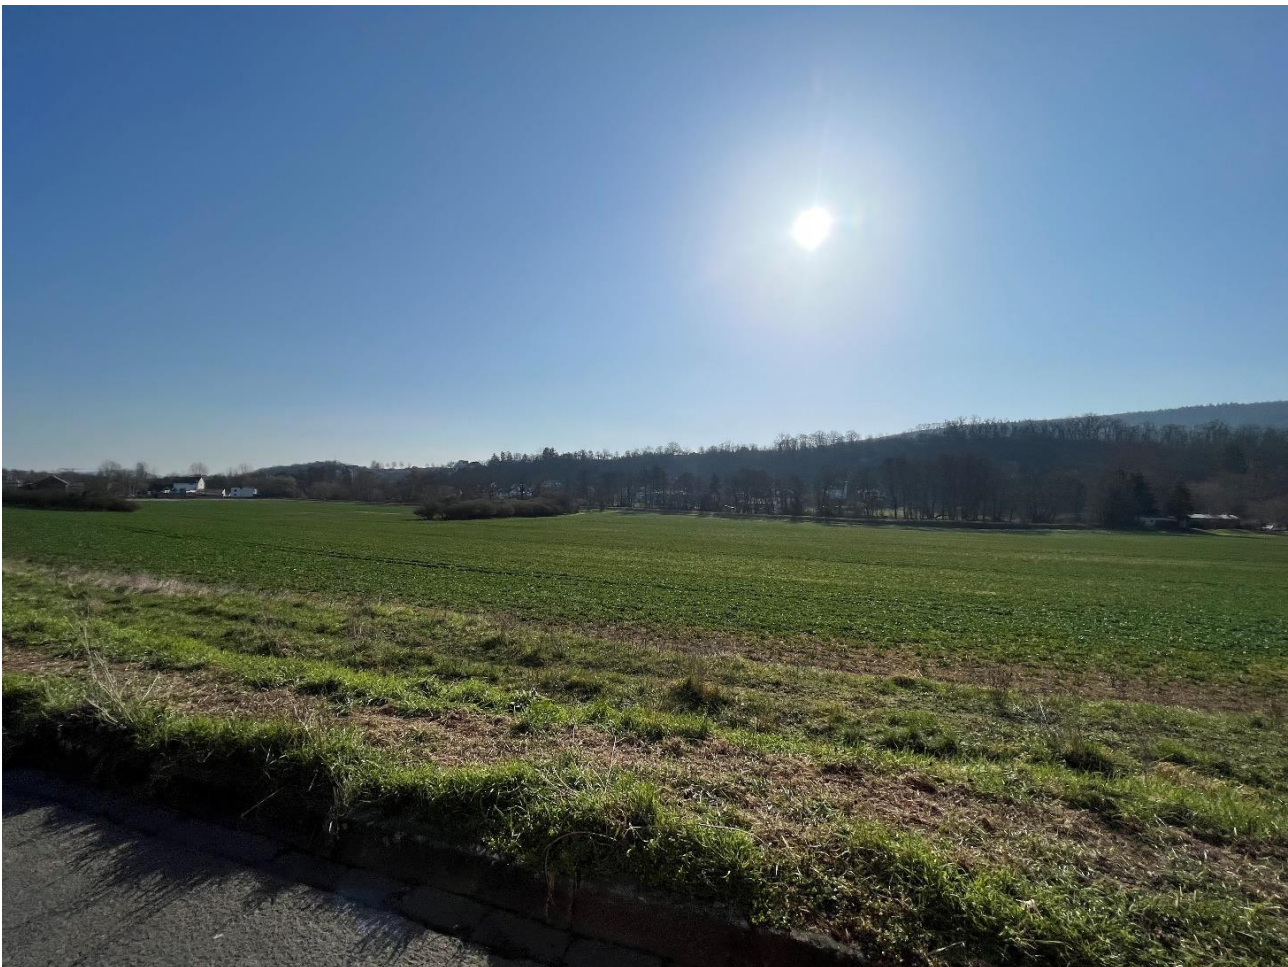
# [03] Ausgewiesenes Baugebiet südlich der Hermannstraße

Defizit	Maßnahme
<p>Die Stadt Bad Kreuznach möchte auf den Flächen südlich der Hermannstraße ein Neubaugebiet errichten. Die Kreisverwaltung lehnt dies ab, da sich in dem Bereich eine Frischluftschneise befindet. Das Gebiet ist durch Oberflächenabfluss infolge von Starkregen und teilweise durch ein Extremhochwasser vom Ellerbach gefährdet.</p> <p>In diesem Bereich befindet sich am Ellerbach ein Deich.</p>	<p>Die Fläche sollte als Retentionsraum und Frischluftschneise erhalten bleiben und nicht bebaut werden. Sollte das Neubaugebiet umgesetzt werden, muss die Gefährdung durch Oberflächenabfluss und Hochwasser in den Bebauungsplan aufgenommen werden. Bebauung und Erschließung müssen auf Oberflächenabfluss und Hochwasser abgestimmt werden. Zukünftige Bauherren (und Planer und Erschließungsträger) müssen über ihre Gefahrensituation informiert werden, damit sie Maßnahmen zum Eigenschutz (Eigenvorsorge Kat. A und D) vornehmen können.</p> <p>Für die Flächen am Ellerbach sollte in einer Machbarkeitsstudie untersucht werden, ob durch eine Verlegung oder einen Rückbau des Deichs Retentionsraum geschaffen bzw. ein Polder am Ellerbach gebaut werden kann. Diese Maßnahme würde den Hochwasserschutz in Bad Kreuznach verbessern.</p>

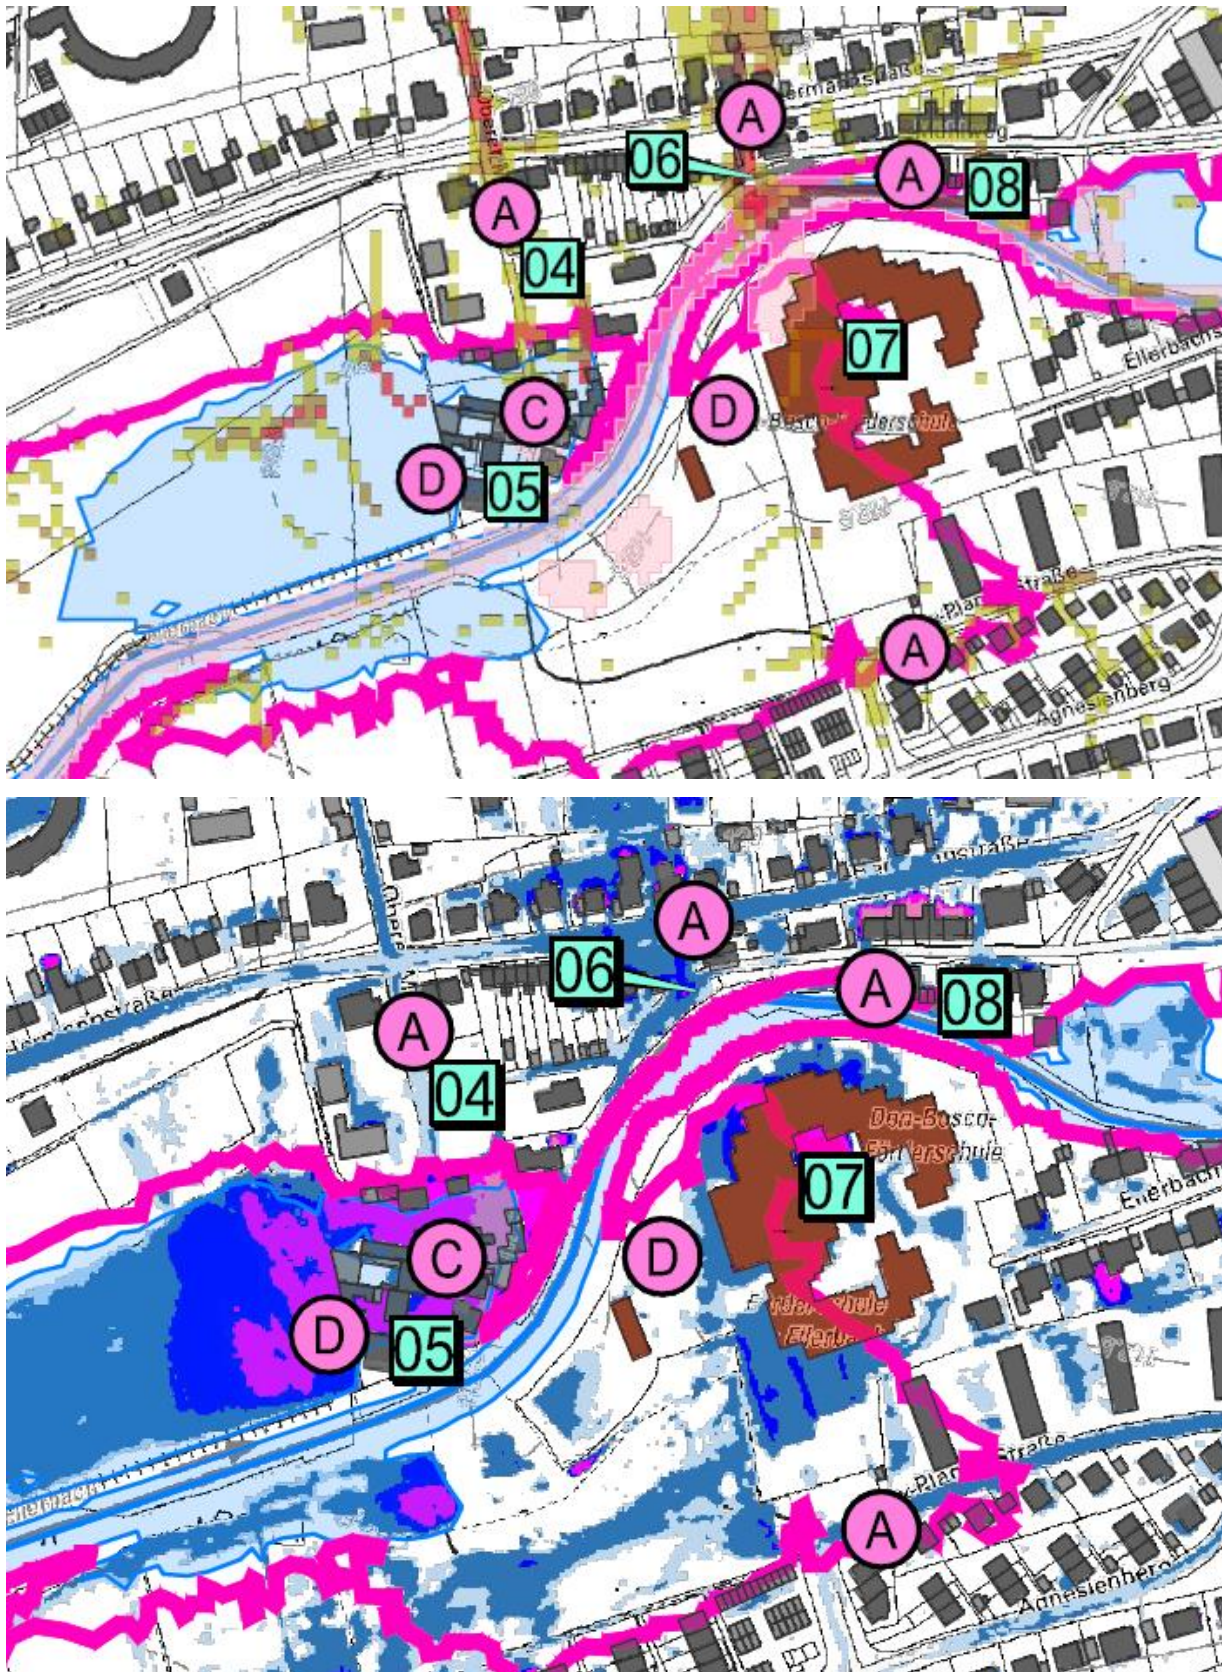
## [05] Südlicher Bereich der Straße "Oberer Mühlweg"

Defizit	Maßnahme
<p>Der südliche Bereich der Straße "Oberer Mühlweg" ist durch Oberflächenabfluss und Flächeneinstau infolge von Starkregen und durch Hochwasser des Ellerbachs (HQ100) gefährdet.</p> <p>Auf Höhe von Haus Nr. 36/37 befindet sich der Tiefpunkt der Straße. Bei Starkregen kommt es in diesem Bereich zu Flächeneinstau. Das Haus hat einen ebenerdigen Eingang durch den Wasser eindringen kann. Falls der Kanal direkt in den Ellerbach führt, kann es bei Hochwasser zu Rückstau aus dem Straßeneinlauf und zu Überflutungen kommen.</p> <p>Haus Nr. 39 hat ebenfalls einen ebenerdigen Eingang und ist gefährdet. Die Besitzer haben den Deich teilweise abgetragen und eine Mauer aus Pflanzkübeln errichtet. Dadurch ist der Deich nicht mehr standsicher. Zudem steht auf dem Deich ein Schwimmbecken.</p> <p>Die Eigentümer von Haus Nr. 24a haben auf dem Deich eine Mauer und eine Terrasse errichtet, dadurch ist die Standsicherheit des Deichs gefährdet.</p>	<p>Die betroffenen Anlieger müssen über ihre Gefahrensituation informiert werden, damit sie Maßnahmen zum Eigenschutz (Eigenvorsorge Kategorie A, C und D) vornehmen können.</p> <p>Es muss geprüft werden, ob die von den Eigentümern errichteten Mauern und die Terrasse am bzw. auf dem Deich sowie das Schwimmbecken genehmigt sind. Falls nicht, müssen sie von den Eigentümern entfernt werden. Der Deich muss dann auf Kosten der Verursacher wieder ordnungsgemäß instandgesetzt werden.</p>

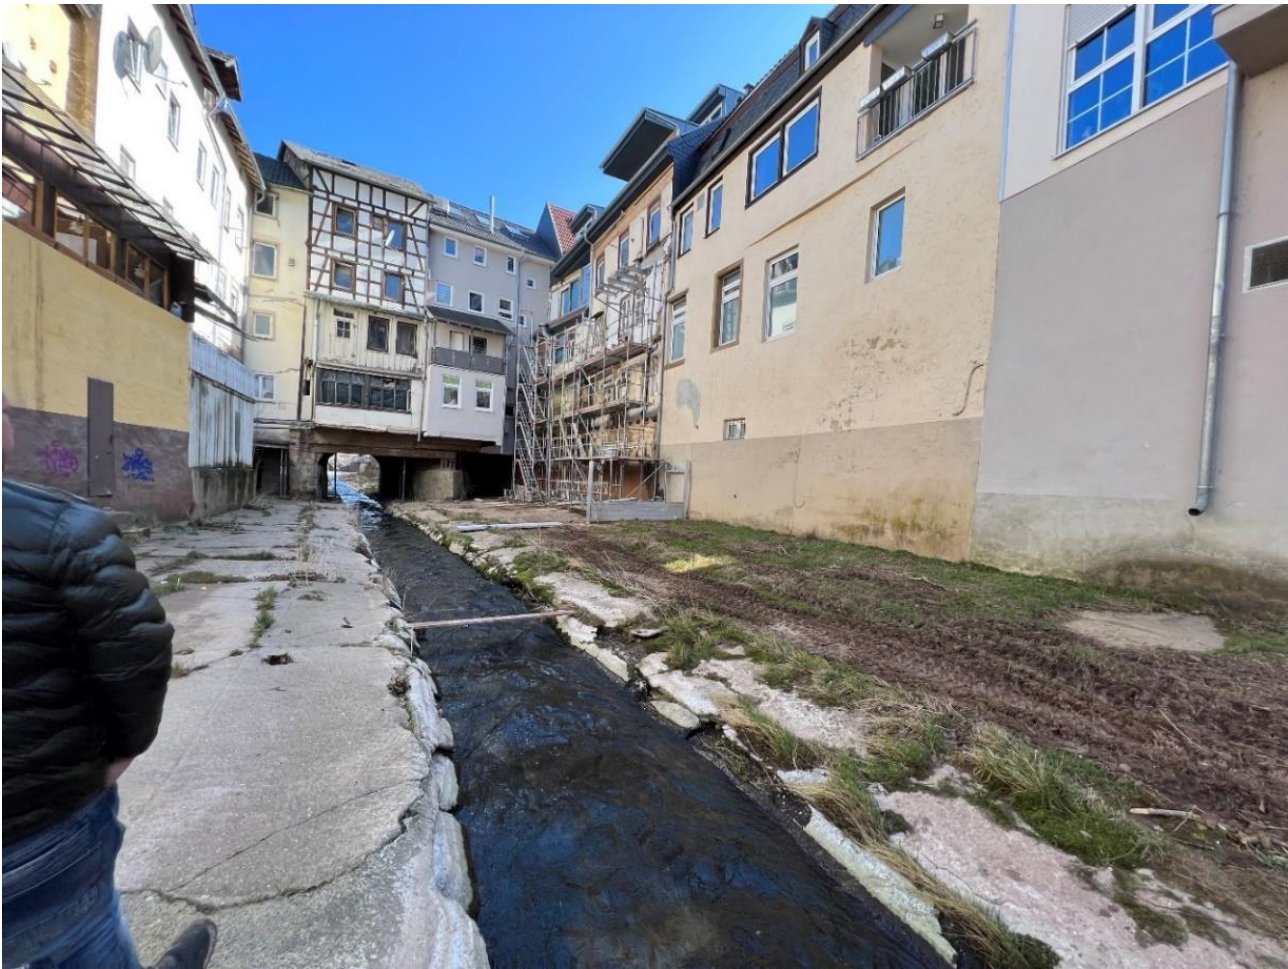
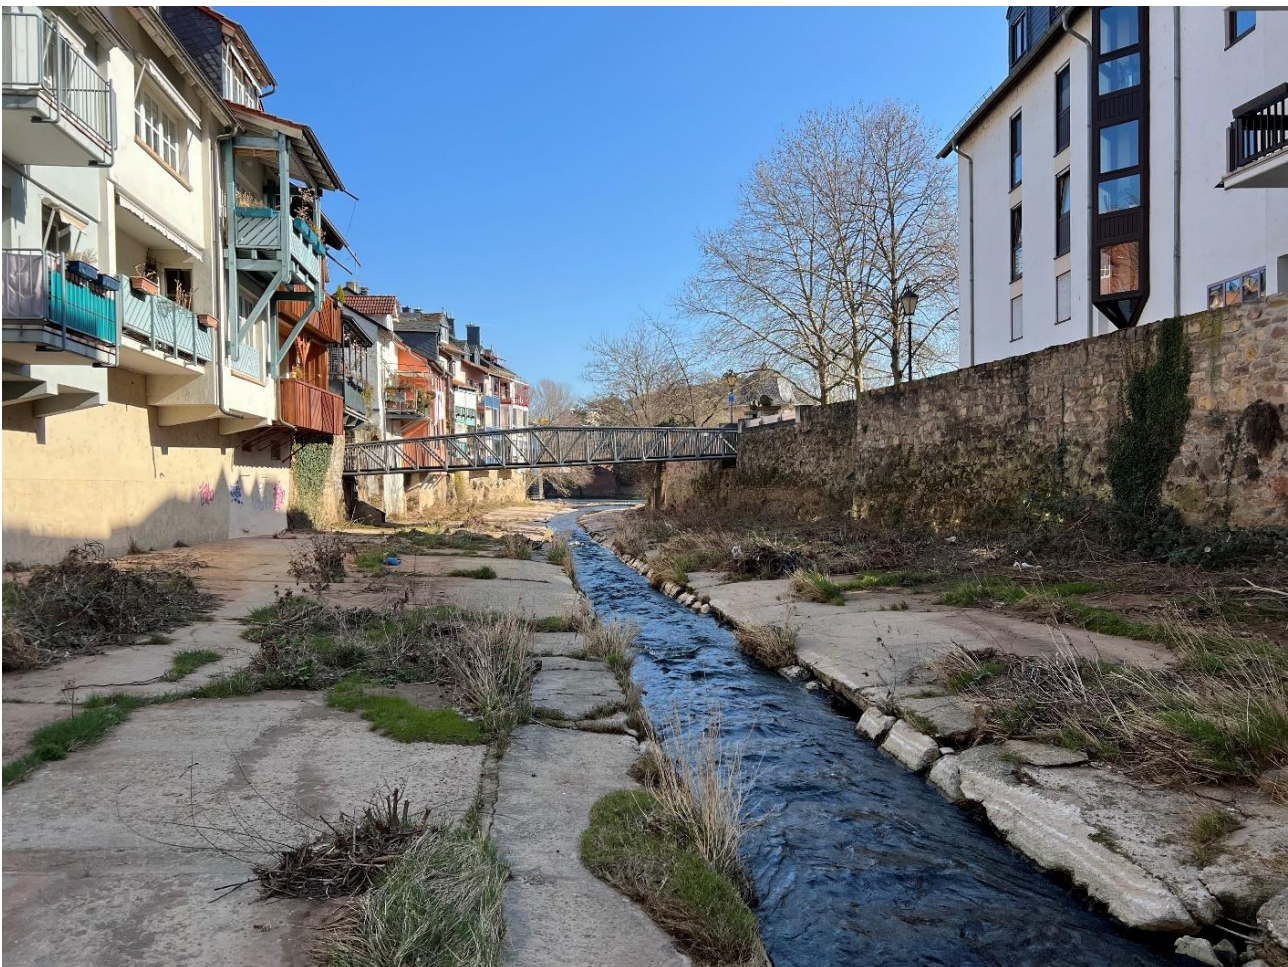
[13] Klein-Venedig

Defizit	Maßnahme
<p>In Klein-Venedig fließt der Ellerbach mit hoher Fließgeschwindigkeit durch eine schmale Betonrinne. Dadurch ist er nicht fischdurchgängig. Bei Hochwasser kann er auf die Betonflächen bis an die Häuser ausufernd. Viele Anlieger haben ihre Balkontüren und -fenster mit mobilen Systemen geschützt.</p> <p>An den Stützen eines Hauses in der Mannheimer Straße lagert sich bei Hochwasser Treibgut ab.</p> <p>In der Magister-Faust-Gasse befindet sich zwischen Hausnr. 10 und 16 eine Baulücke, die eine Lücke im Hochwasserschutz darstellt.</p>	<p>Die betroffenen Anlieger müssen über ihre Gefahrensituation informiert werden, damit sie Maßnahmen zum Eigenschutz (Eigenvorsorge Kategorie A und D) vornehmen können. Sie sollten mobilen Hochwasserschutz einbauen und vorhandenen mobilen Schutz mit den Überflutungstiefen aus den Hochwassergefahrenkarten abgleichen.</p> <p>Durch die Anlandungen von Treibgut an dem abgestützten Haus kann es zu Rückstau kommen und die oberhalb gelegenen Anlieger werden stärker gefährdet. Die in Maßnahme [10] vorgeschlagene Treibgutsperre kann das Problem verringern.</p> <p>Die Baulücke in der Magister-Faust-Gasse zwischen Hausnr. 10 und 16 sollte mit einem mobilen Hochwasserschutz gesichert bzw. durch eine Neubebauung geschlossen werden.</p> <p>Der Ellerbach sollte in Klein-Venedig naturnah umgestaltet und die Fischdurchgängigkeit hergestellt werden. Eine Entsiegelung und Begrünung hat auch positive Auswirkungen auf das Kleinklima. Zudem würde das Viertel wesentlich attraktiver werden.</p>

Abbildung 15: Aufstau von Treibgut bei einem Hochwasser am 23.02.2024 (Quelle: Norbert Wortmann)

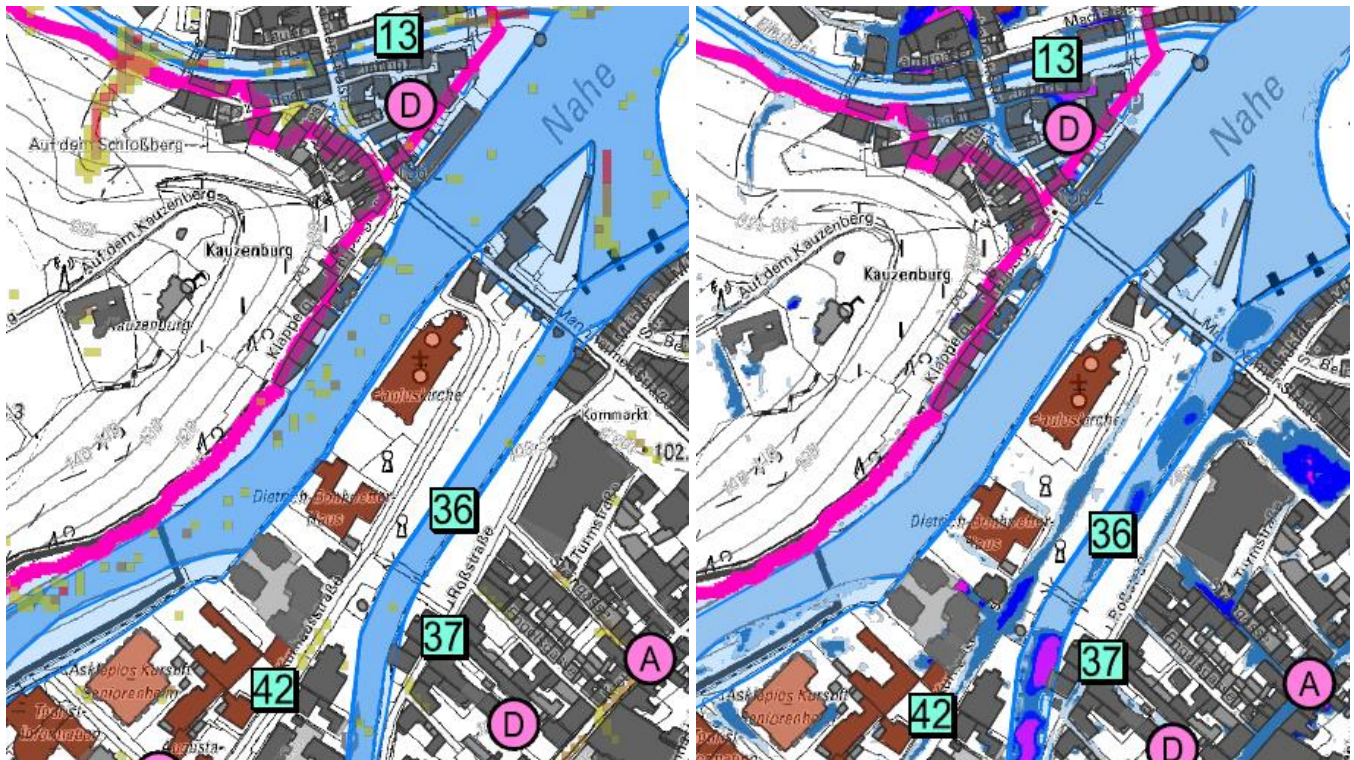
# [36] Ufermauer am Mühlenteich

Defizit	Maßnahme
<p>Auf Höhe von Hausnr. 9 in der Kurhausstraße wachsen Bäume auf der Ufermauer und sie ist einsturzgefährdet. In diesem Bereich stellt die Ufermauer nicht den Hochwasserschutz dar, sondern dieser wird durch eine zurückversetzte Mauer erbracht. Trotzdem würde ein Abbruch der Mauer die Anlieger gefährden.</p>	<p>Die Ufermauer muss saniert werden, um ein Abbrechen des gesamten Ufers zu verhindern. Da die Mauern entlang eines Privatgrundstückes verläuft, ist die Sanierung nur vom Wasser aus möglich. Hierfür muss der Mühlenteich verschlossen und leergepumpt werden, das anfallende Wasser wird währenddessen über die Nahe abgeführt.</p>

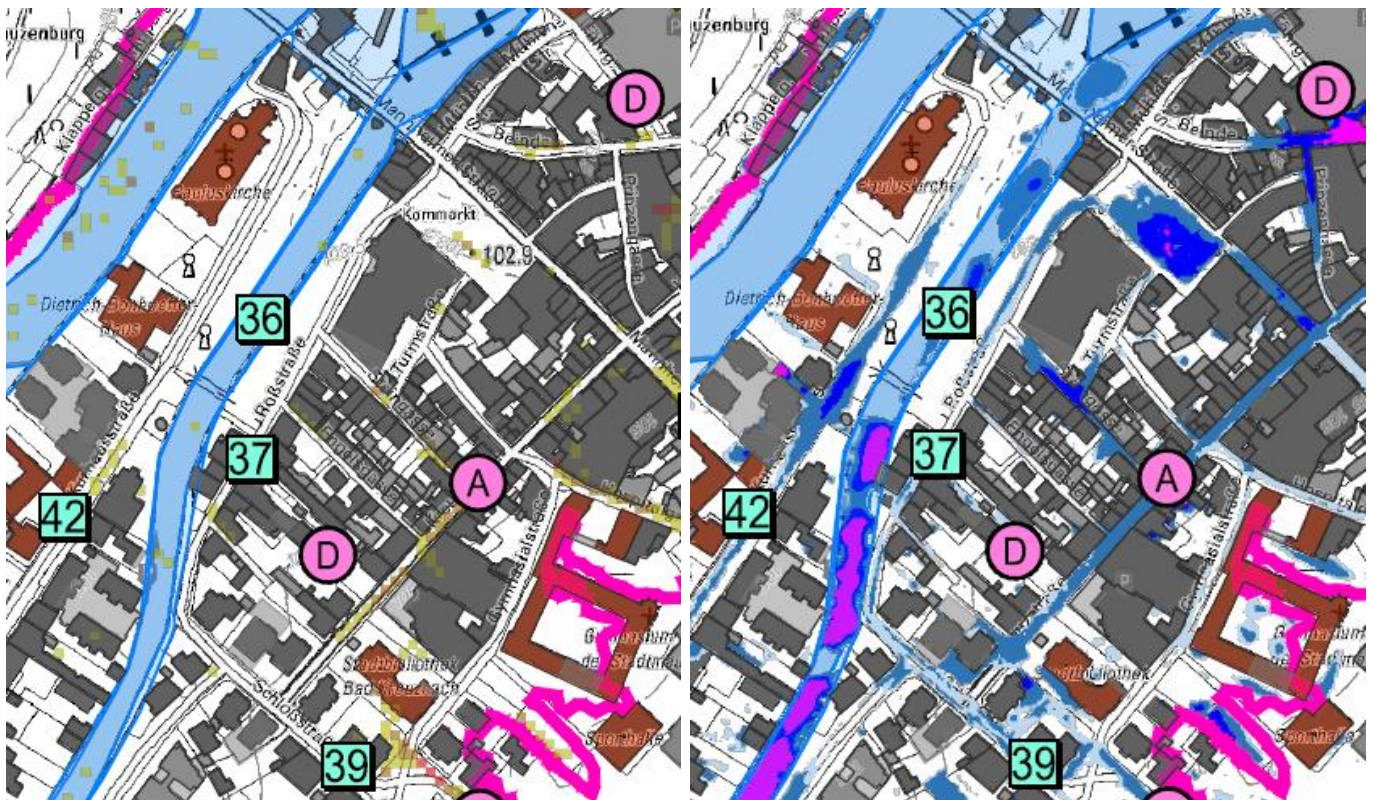
[37] Roßstraße

Defizit	Maßnahme
<p>Der Hochwasserschutz an der Nahe ist ca. auf ein 100-jährliches Hochwasser ausgelegt. Die Roßstraße liegt im Überschwemmungsgebiet eines Extremhochwassers der Nahe.</p> <p>Alle Gebäude mit Kellern, ebenerdigen Lichtschächten sowie tiefliegenden Eingängen und Garagen sind gefährdet. Viele Gebäude verfügen über einen mobilen Hochwasserschutz, teilweise ist dieser beschädigt oder er ist niedriger als die Hochwasserschutzmauer des Mühlensteichs.</p>	<p>Die betroffenen Anlieger müssen über ihre Gefahrensituation informiert werden, damit sie Maßnahmen zum Eigenschutz (Eigenvorsorge Kategorie D) vornehmen oder ihre vorhandenen Maßnahmen überprüfen können.</p> <p>Mobiler Hochwasserschutz sollte an allen gefährdeten Eingängen und Einfahrten montiert werden. Der mobile Hochwasserschutz muss regelmäßig überprüft, gewartet und zur Probe montiert werden, damit er im Hochwasserfall einsatzbereit ist.</p> <p>Die Auslegung des mobilen Hochwasserschutzes sollte sich an der Höhe eines Extremhochwassers der Nahe orientieren.</p>

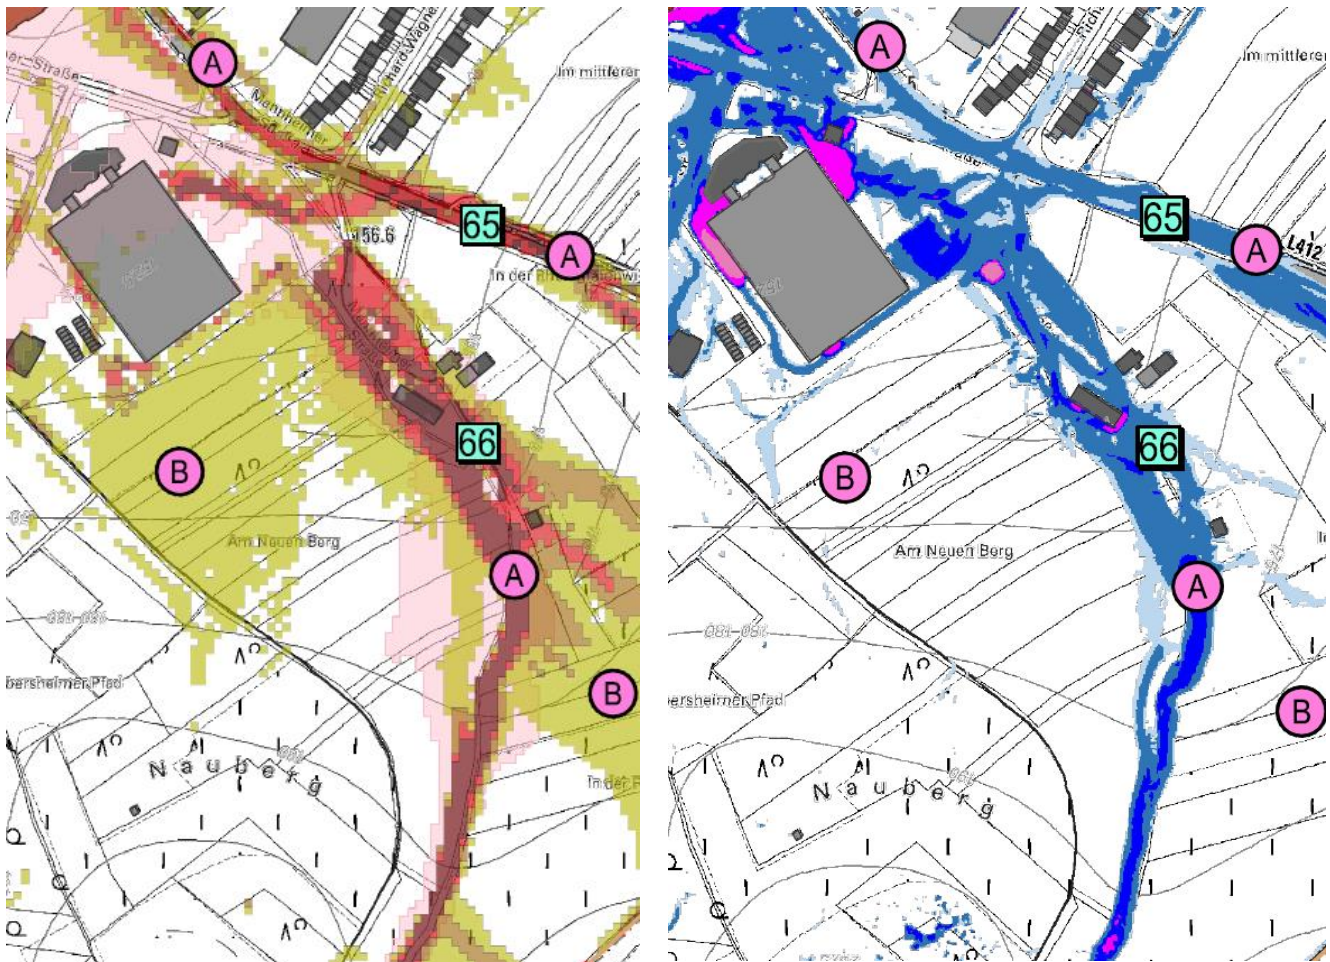
[65] L412 am Stadteingang

Defizit	Maßnahme
<p>Entlang der L412 verläuft ein Graben, der am Stadteingang mit einem Einlaufbauwerk in die Kanalisation geleitet wird. Der Graben und das Einlaufbauwerk sind zum Zeitpunkt der Ortsbegehung im November 2022 zugewachsen. Das Einlaufbauwerk ist zu klein dimensioniert, es besteht die Gefahr, dass es überströmt wird. Das Wasser kann dann über die Alzeyer Straße in die Stadt fließen und auf den Betrieb "PHOENIX" zufließen. Der Betrieb hat sich durch eine Mauer und eine Schwelle vor der Einfahrt vor Oberflächenabfluss geschützt. Bei Extremereignissen könnten diese jedoch überspült werden.</p>	<p>Der Graben und das Einlaufbauwerk müssen zur Erhaltung ihrer Funktionsfähigkeit regelmäßig unterhalten werden (siehe allg. Hinweis [0.3]). Das Einlaufbauwerk sollte vergrößert und ein Schlammfang gebaut werden.</p> <p>Die Unterlieger und der Gewerbebetrieb müssen über ihre Gefahrensituation informiert werden, damit sie Maßnahmen zum Eigenschutz (Eigenvorsorge Kategorie A und B) vornehmen können.</p>

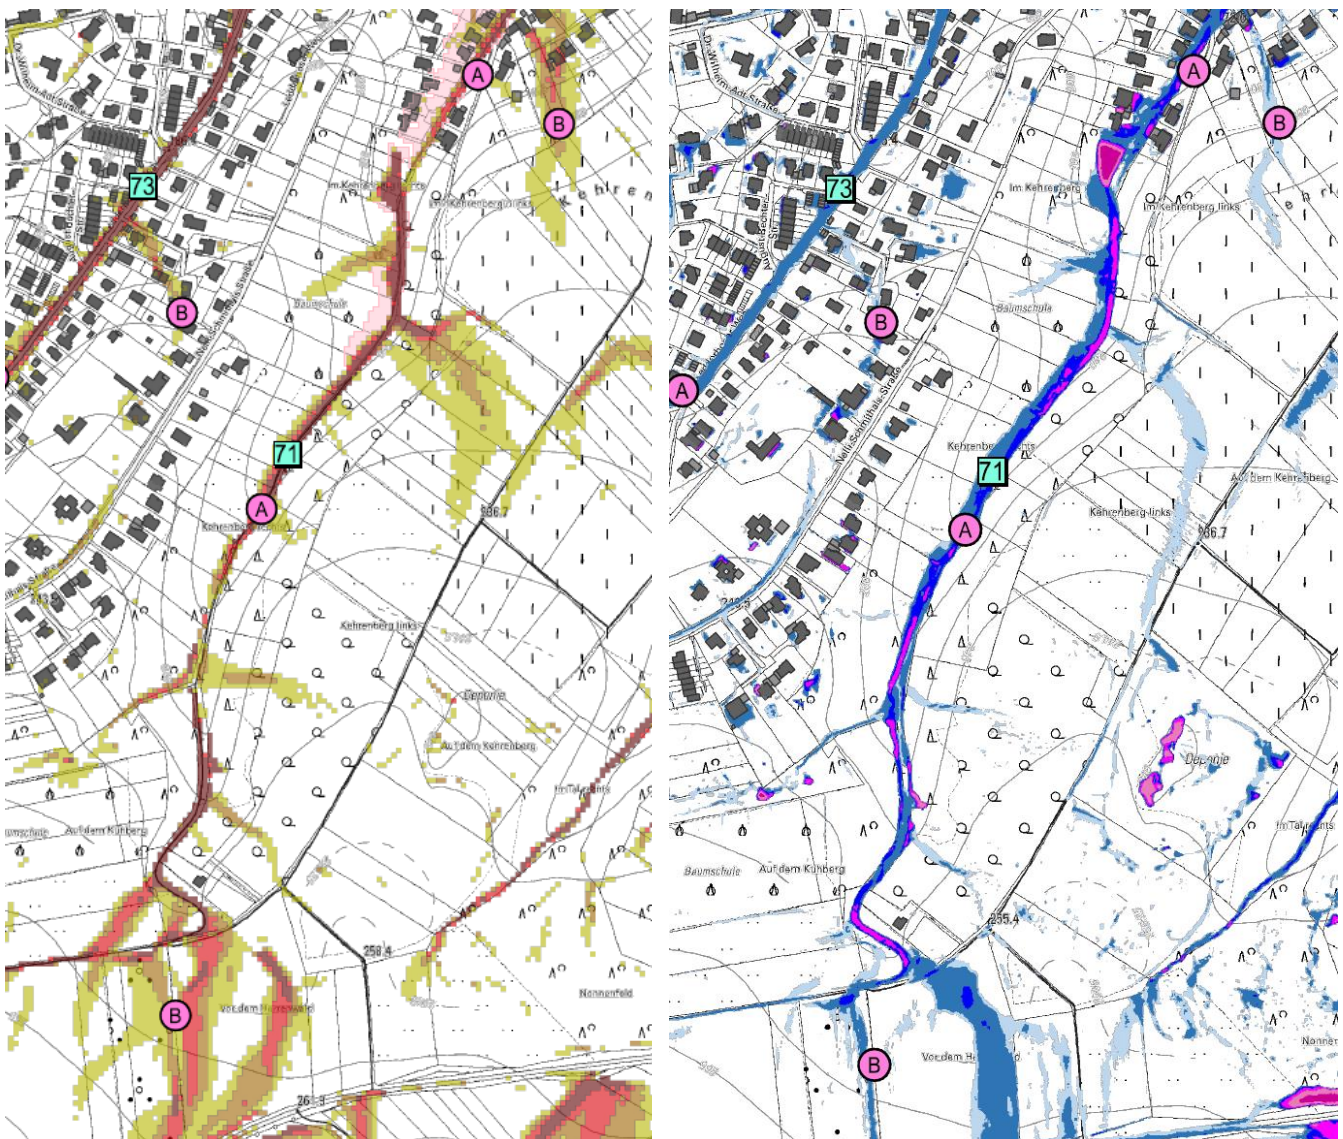
# [71] Tal oberhalb der Lessingstraße

Defizit	Maßnahme
<p>Durch das Tal oberhalb der Lessingstraße führt ein Wirtschaftsweg mit einem Graben. Auf dem Wirtschaftsweg sind zur Wasserlenkung regelmäßig Schwellen angeordnet. Bei Starkregen führt der Graben viel Wasser und Treibgut. Das Treibgut kann bis in die Lessingstraße transportiert werden oder den Zulauf zum Rückhaltebecken zusetzen.</p> <p>Am oberen Ende der Lessingstraße, kurz vor der Bebauung, befindet sich ein Regenrückhaltebecken. Der Oberflächenabfluss wird über eine Schwelle auf dem Wirtschaftsweg ins Rückhaltebecken geleitet. Diese ist zu niedrig und kann überströmt werden.</p> <p>Das Rückhaltebecken ist nicht für extreme Starkregenereignisse ausgelegt.</p>	<p>Oberhalb des Rückhaltebeckens sollte im Graben eine Treibgutsperrung zum Rückhalt von Gehölz und Totholz aus dem Wald gebaut werden.</p> <p>Die Schwelle vor dem Regenrückhaltebecken muss instandgesetzt und erhöht werden.</p> <p>Das Regenrückhaltebecken und der Graben müssen zur Erhaltung ihrer Funktionsfähigkeit regelmäßig unterhalten werden (siehe allg. Hinweis [0.3]).</p> <p>Das Volumen des Rückhaltebeckens könnte vergrößert werden, um auch bei größeren Starkregenereignissen den Abfluss aus dem Außengebiet zu verringern.</p>

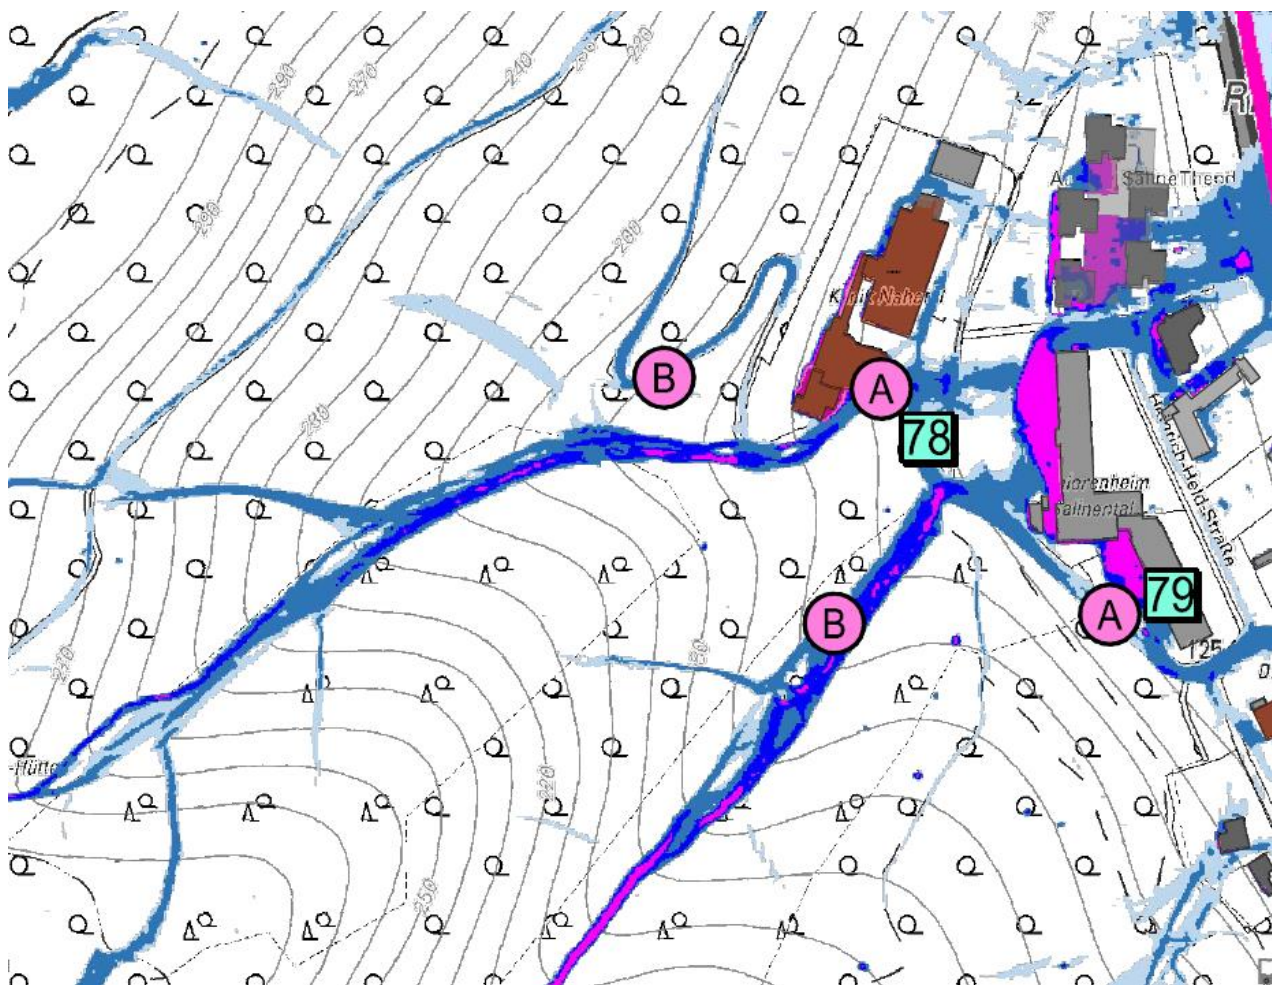
Defizit	Maßnahme
<p>Der Burgweg ist bei Starkregen stark wasserführend.</p> <p>Am oberen Ende des Burgwegs befindet sich ein Schlammfang, der bei der Begehung im Dezember 2023 mit Material zugesetzt ist. Der Einlauf zu dem weiterführenden Rohr ist nicht erkennbar. Das Außengebietswasser wird vom Schlammfang unter dem Burgweg durchgeführt und gelangt auf dem Gelände der Hamm Klinik Nahetal in ein Einlaufbauwerk zu einem Durchlass. Der Keller der Klinik unterhalb des Einlaufbauwerks ist überschwemmungsgefährdet.</p> <p>Der Durchlass quert den Burgweg und das Wasser wird auf der südwestlichen Seite des Burgwegs in einem offenen Entwässerungsgraben abgeleitet. Der Graben ist teilweise stark bewachsen, so dass der Querschnitt und somit die Leistungsfähigkeit durch den Bewuchs verringert sind. Der Einlauf des Grabens mit Schlammfang auf Höhe der Pro Seniore Residenz Salinental muss unterhalten werden. Wenn Graben und Schlammfang unterhalten werden, haben sie aufgrund ihrer Größe eine gute Leistungsfähigkeit.</p> <p>An der Spitzkehre des Burgwegs fließt ein Teil des Oberflächenabflusses von der Straße den Hang hinunter und gefährdet die unterhalb gelegenen Gebäude.</p>	<p>Die betroffenen Anlieger bzw. Betreiber müssen über ihre Gefahrensituation informiert werden, damit sie Maßnahmen zum Eigenschutz (Eigenvorsorge Kategorie A und B) vornehmen können.</p> <p>Der Schlammfang, die Einlaufbauwerke und der Entwässerungsgraben müssen zur Erhaltung ihrer Funktionsfähigkeit regelmäßig unterhalten werden (siehe allg. Hinweis [0.3]). Es muss geklärt werden, wer für die Unterhaltung des Einlaufbauwerks auf dem Grundstück der Klinik zuständig ist (Stadt oder Betreiber).</p> <p>Die im Burgweg und unterhalb liegenden Kliniken und Seniorenheime müssen in den Alarm- und Einsatzplan aufgenommen werden.</p>
