Örtliches Hochwasser- und Starkregenvorsorgekonzept
für die Stadt Bad Kreuznach

Bürgerinformationsversammlung (BIV)
am 16.10.2023
für Bad Münster am Stein - Ebernburg

Vortragsmanuskript für Bad Münster
mit Ergänzungen aus der BIV

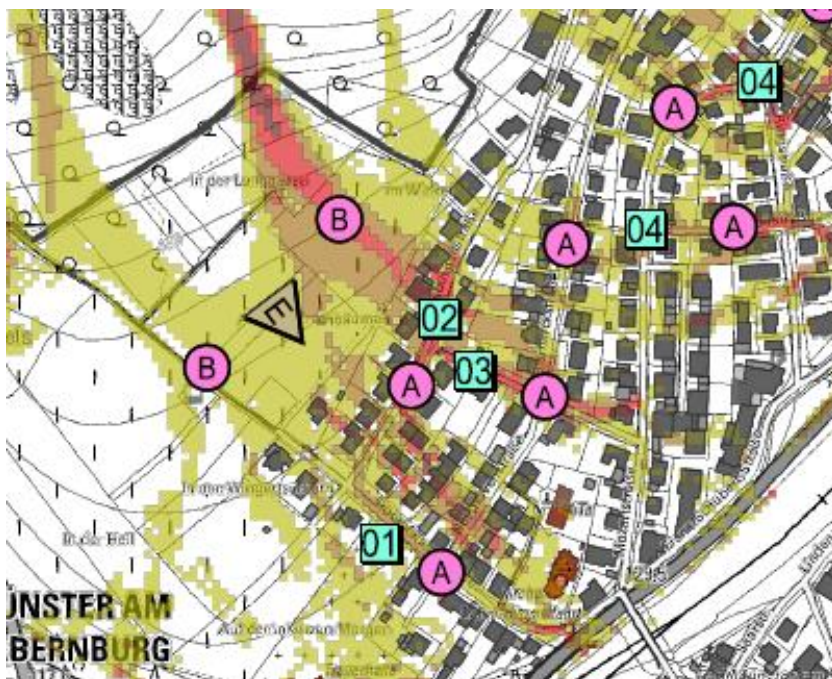
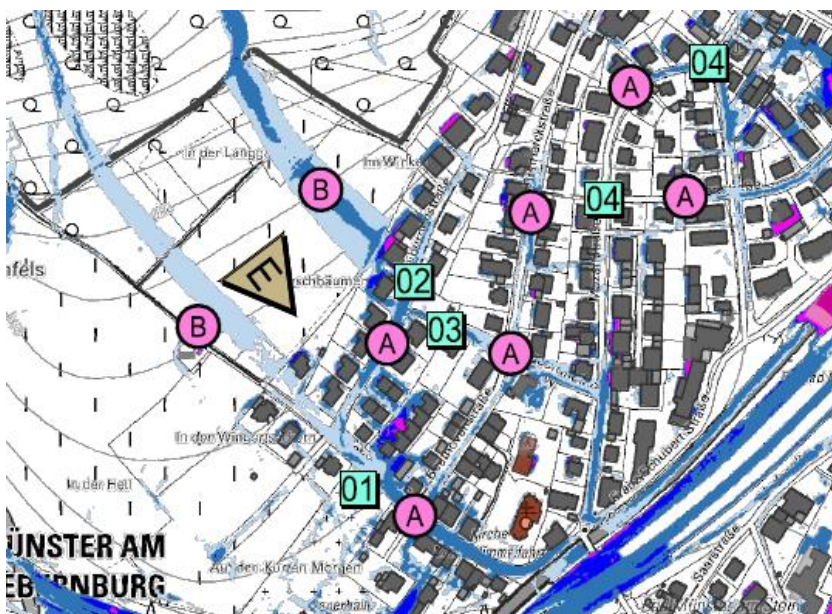
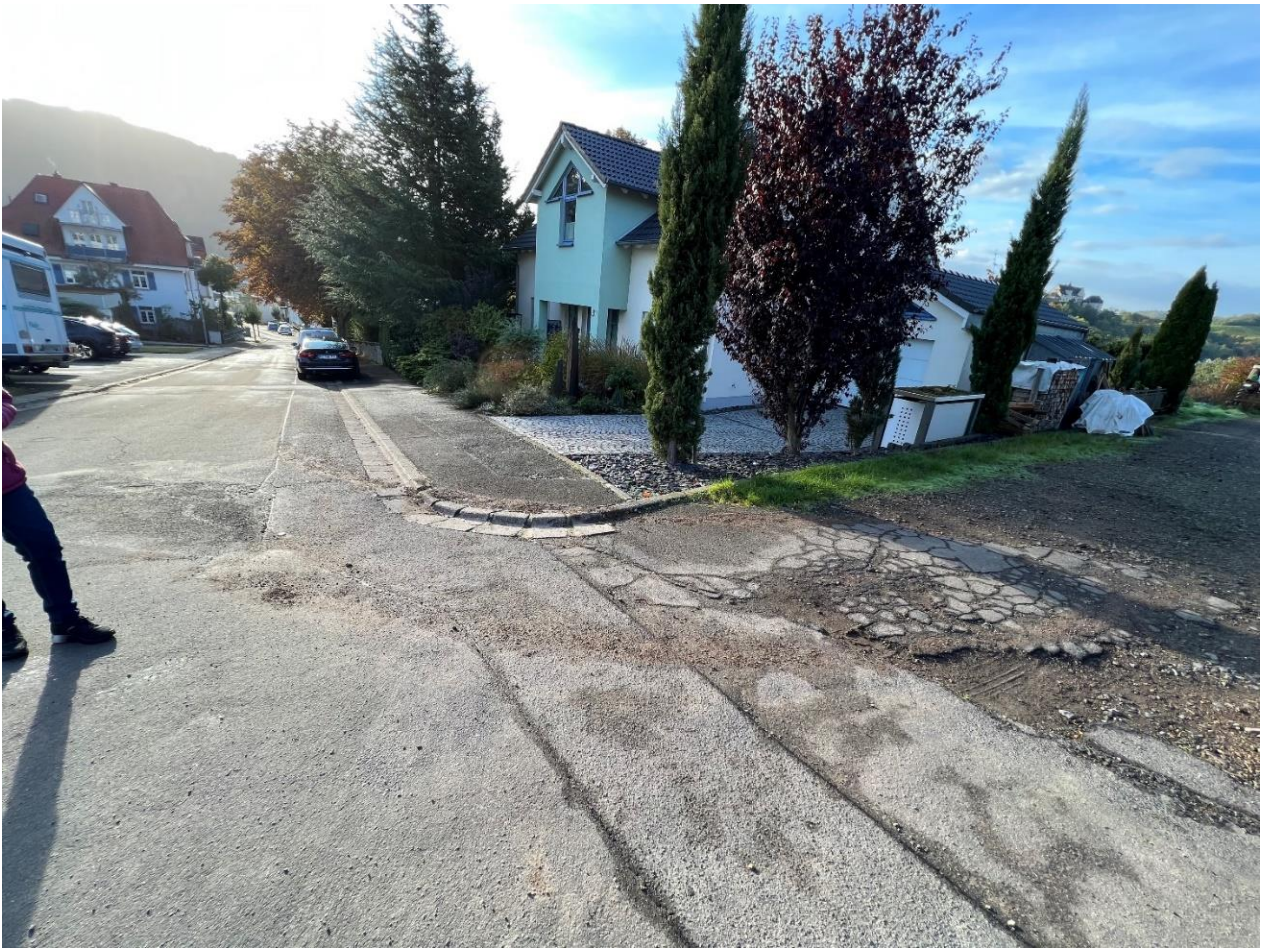
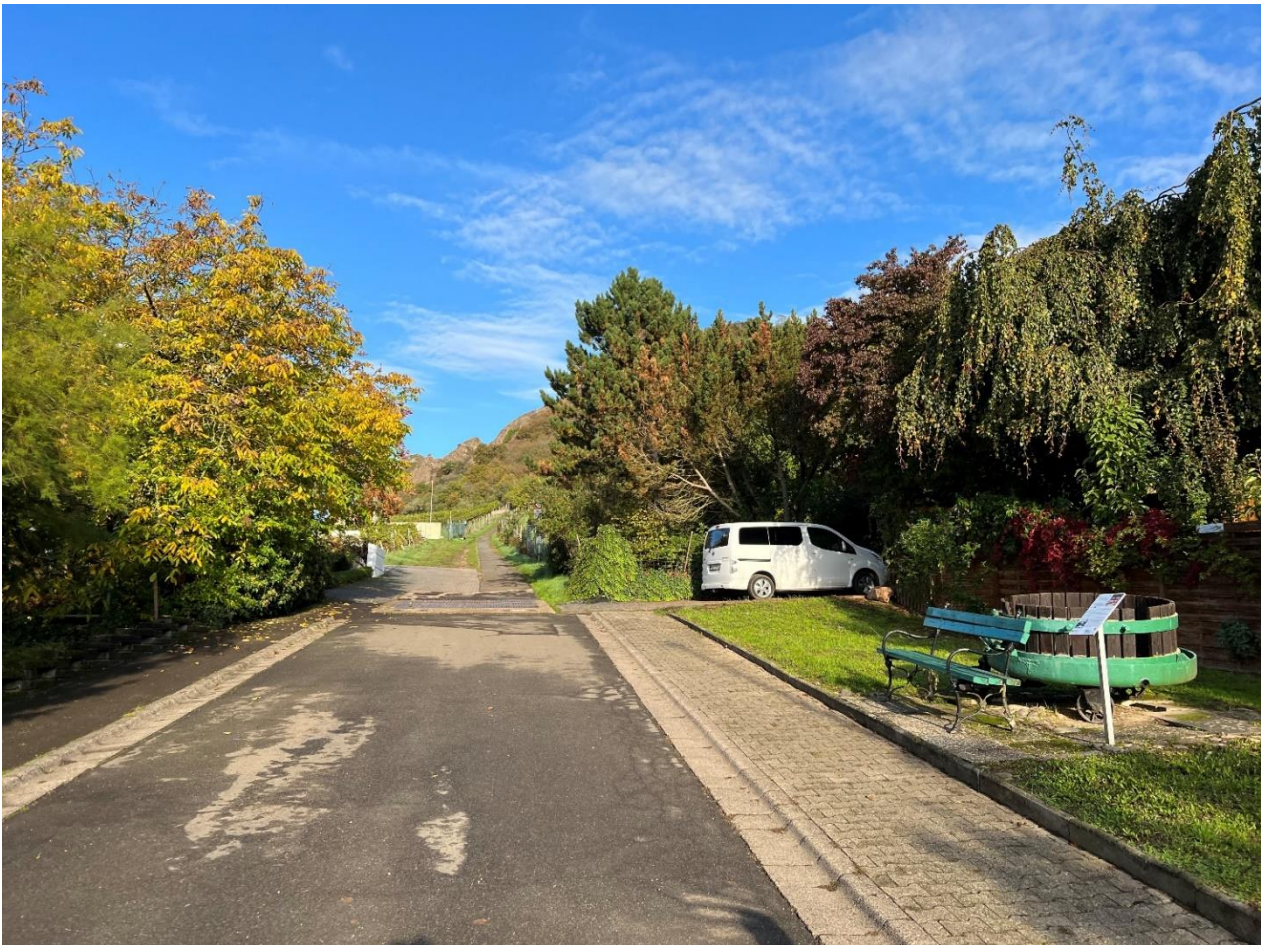
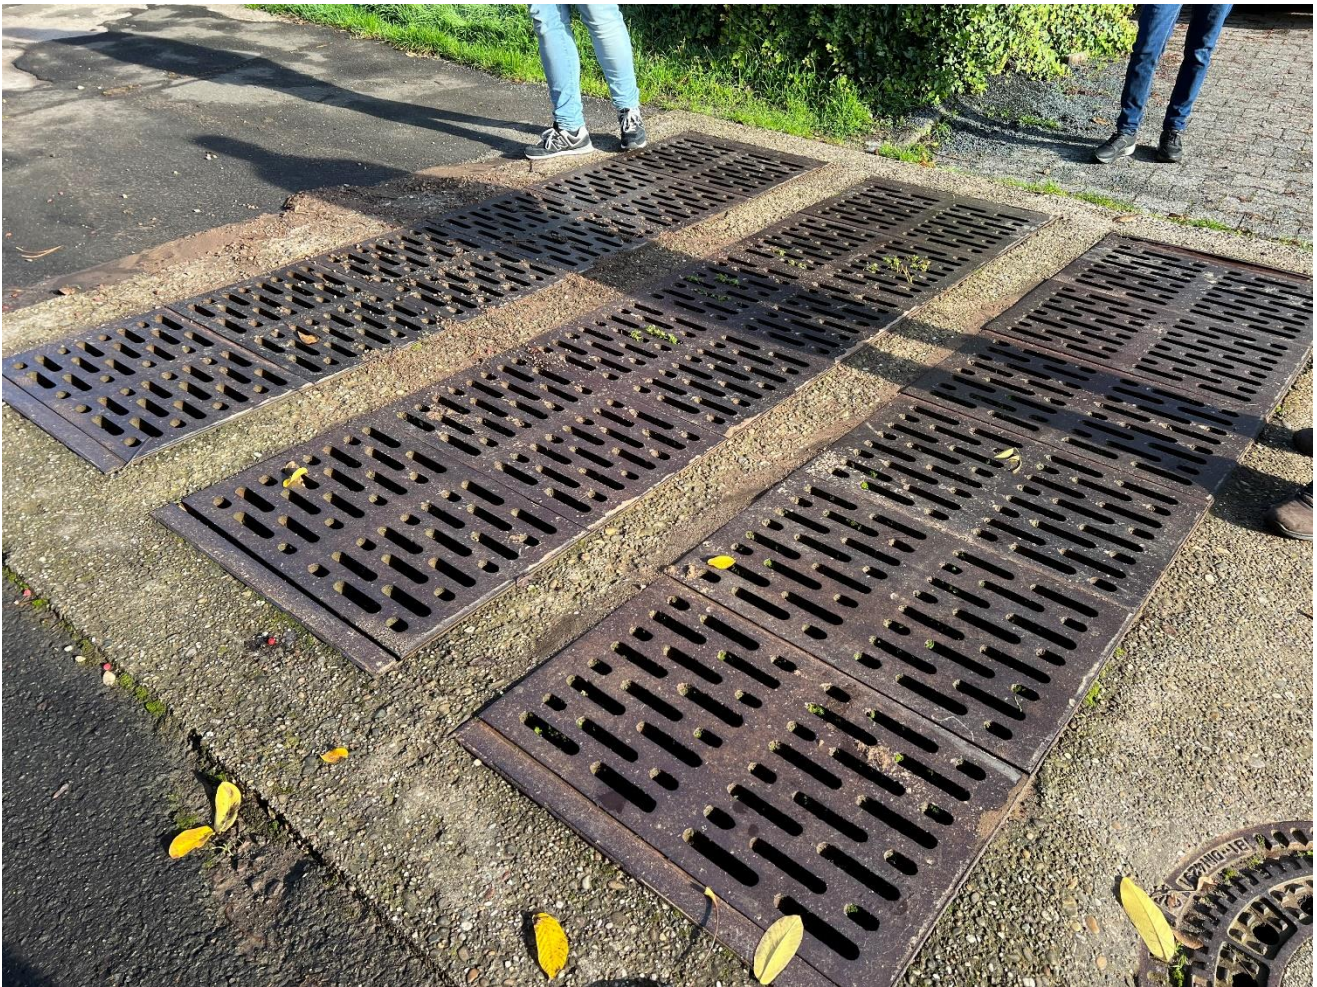
[01]

Die Rotenfelser Straße ist wasserführend. Wasser aus den Außengebieten sowie der Dreiburgenstraße [06] fließt über die Rotenfelser Straße nach Süden. Alle Gebäude mit Kellern, ebenerdigen Lichtschächten sowie tiefliegenden Eingängen und Garagen sind gefährdet.

Am nördlichen Ende der Rotenfelser Straße befindet sich ein großes Einlaufbauwerk mit Schlammfang.

Die betroffenen Anlieger müssen über ihre Gefahrensituation informiert werden, damit sie Maßnahmen zum Eigenschutz (Eigenvorsorge Kat. A) vornehmen können.

Das Einlaufbauwerk muss regelmäßig unterhalten werden (siehe allgemeiner Hinweis [03]).

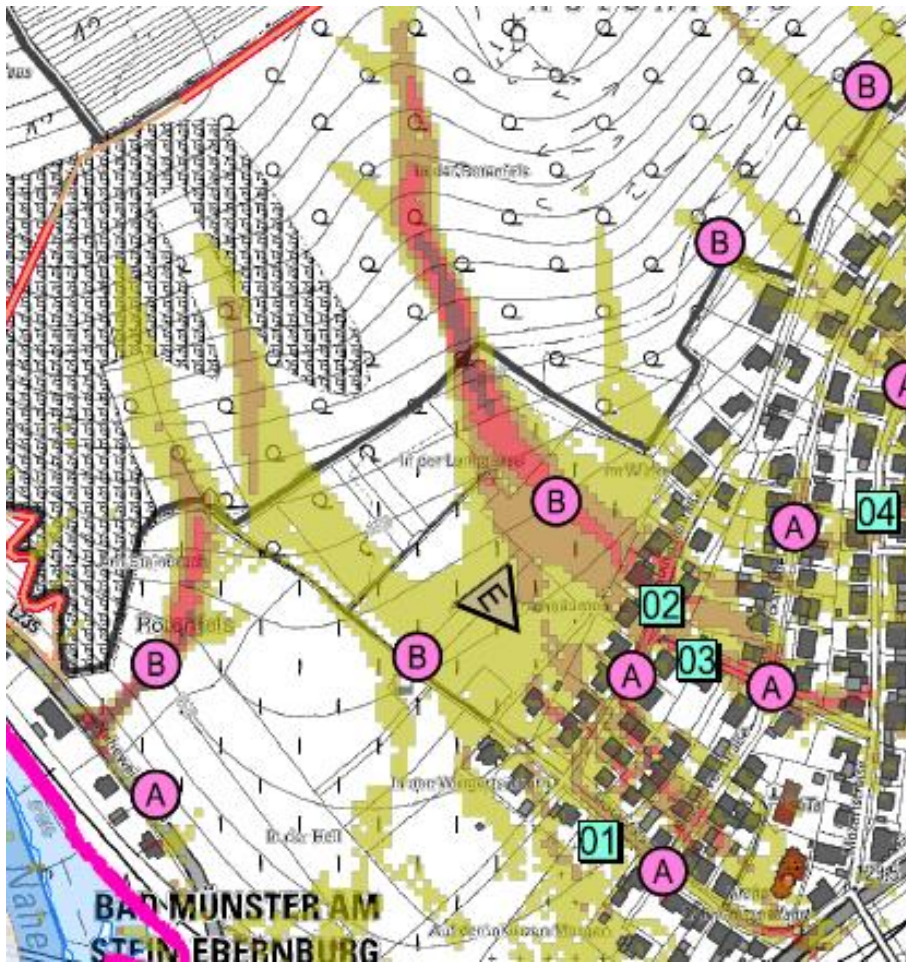
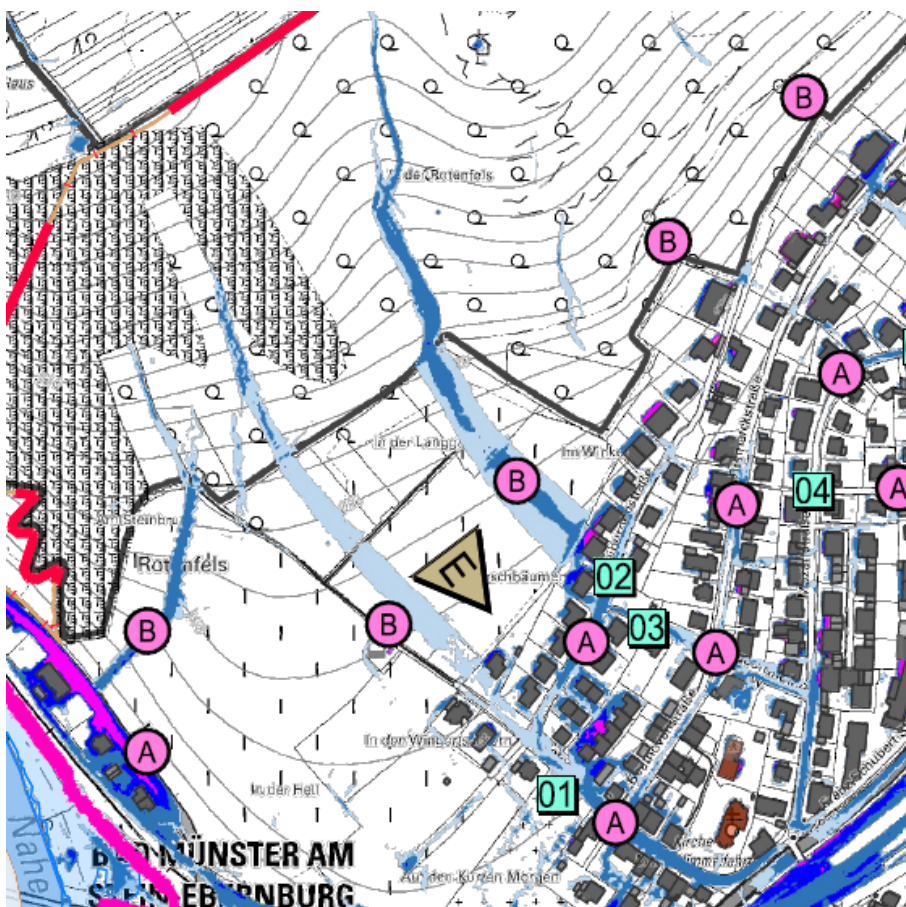
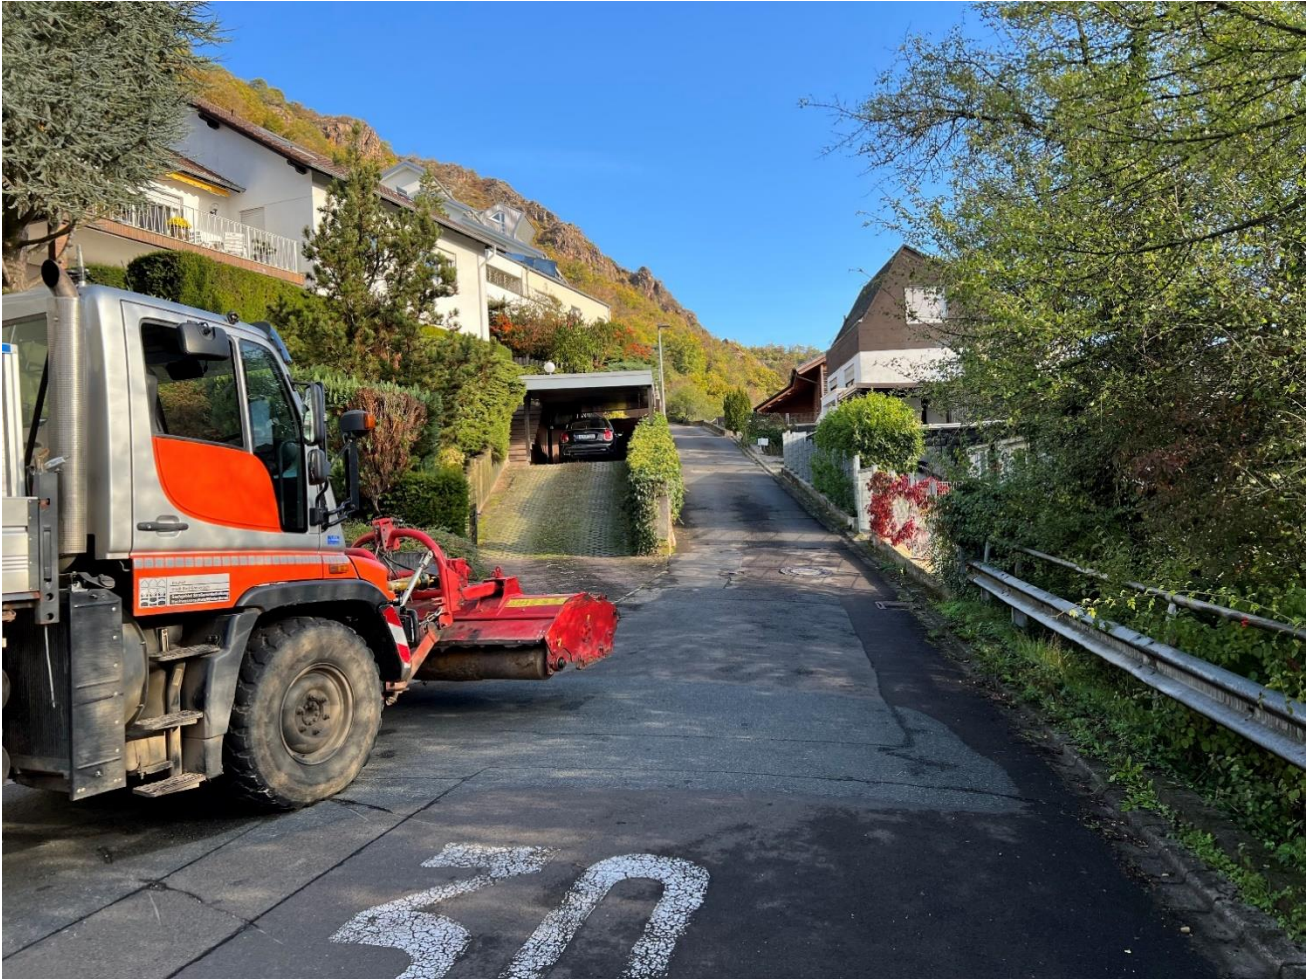
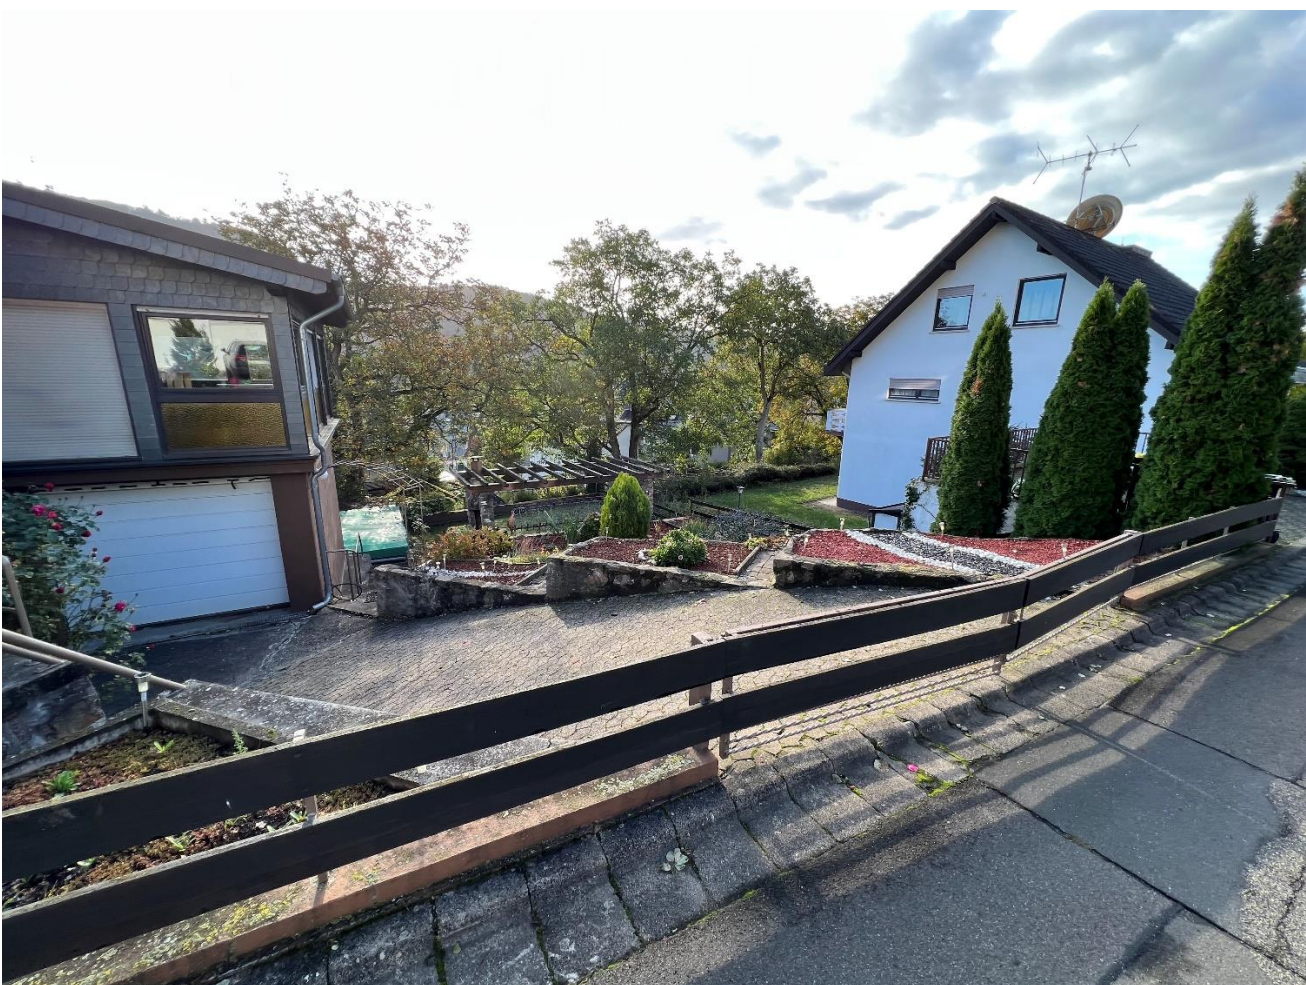
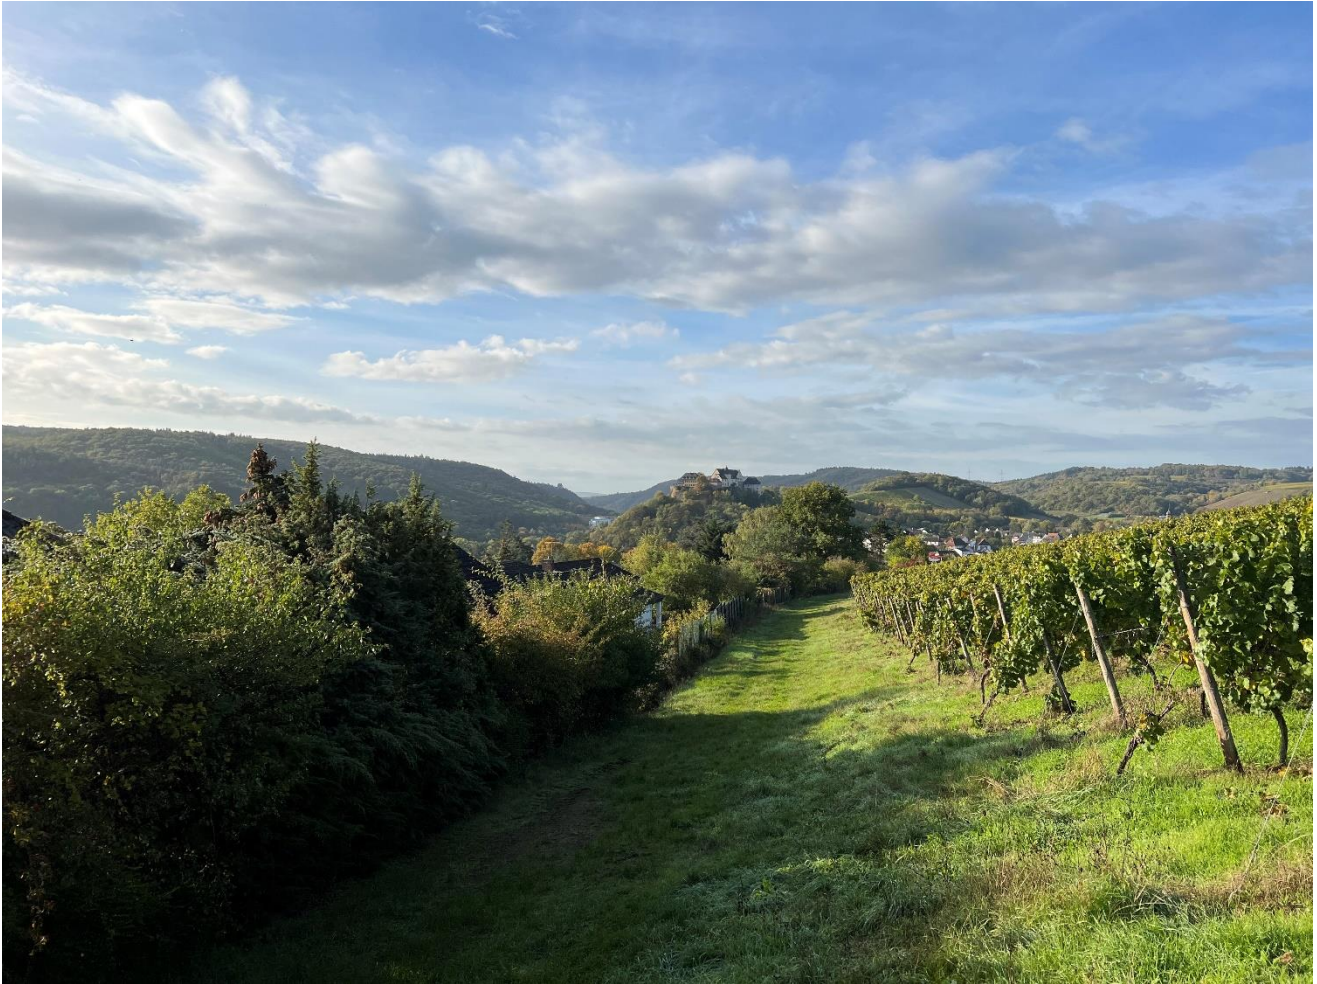
[02]

Defizit	Maßnahme
<p>Die Dreiburgenstraße ist wasserführend. Alle Gebäude mit Kellern, ebenerdigen Lichtschächten sowie tiefliegenden Eingängen und Garagen sind gefährdet.</p> <p>Die Häuser Nr. 3 - 19 in der Dreiburgenstraße sind durch Hangwasser und Erosion gefährdet. Teilweise haben sich die Eigentümer rückwärtig durch Mauern geschützt. An einigen Stellen reichen die getroffenen Maßnahmen nicht aus. Bei einem großem Starkregenereignis 2004 waren manche Häuser von Überschwemmungen betroffen.</p> <p>Am Haus Nr. 19 in der Dreiburgenstraße fließt Wasser über die Treppe neben dem Haus hangabwärts nach Osten und gefährdet die Unterlieger.</p> <p>Auch im Wendehammer in der Dreiburgenstraße kann das Wasser über den niedrigen Bordstein fließen und die unterhalb liegende Bebauung gefährden.</p>	<p>Die betroffenen Anlieger müssen über ihre Gefahrensituation informiert werden, damit sie Maßnahmen zum Eigenschutz (Eigenvorsorge Kat. A und B) vornehmen können.</p> <p>Die Eigentümer der Häuser Nr. 3 - 19 in der Dreiburgenstraße und von Haus Nr. 32 in der Rotenfelder Straße sollten sich abgestimmt vor Hangwasser schützen. Dazu muss eine Machbarkeitsstudie erstellt werden, in der auch ermittelt wird, wie viel Wasser in verschiedenen Szenarien vom Hang kommt. Eine Möglichkeit wäre, dass sich die Anlieger rückwärtig mit einer gleich hohen Mauer vor Hangwasser schützen. Hinter den Häusern könnte eine breite Flutmulde gebaut werden, in der das Hangwasser zwischengespeichert wird und versickern kann. Ein Gefälle der Flutmulde in Richtung Rotenfelder Straße ist nicht möglich, da der Wirtschaftsweg hinter Haus Nr. 32 in der Rotenfelder Straße nach Westen hin ansteigt. Ein Überlauf der Flutmulde ist somit nur zwischen den im Tiefpunkt gelegenen Häusern auf Privatgrundstücken möglich. Die weitere Ableitung des Wassers muss dann geprüft werden. Für den Versagensfall müssen die Anwohner zusätzlich Eigenvorsorge betreiben.</p> <p>Auch Haus Nr. 19 in der Dreiburgenstraße sollte eine Mauer bauen, damit das Wasser nicht mehr über die Treppe abfließen kann.</p> <p>Es ist zu klären, ob der Wirtschaftsweg hinter den Häusern in Privatbesitz ist oder der Stadt gehört.</p> <p>Eine horizontale Anordnung der Rebreihen kann den Oberflächenabfluss und Erosion dämpfen. Bei einer Umgestaltung des Weinbergs könnten auch Entwässerungsgräben angelegt werden.</p> <p>Im Wendehammer in der Dreiburgenstraße sollten die Bordsteine talseitig erhöht werden, um die unterhalb liegende Bebauung zu schützen.</p>

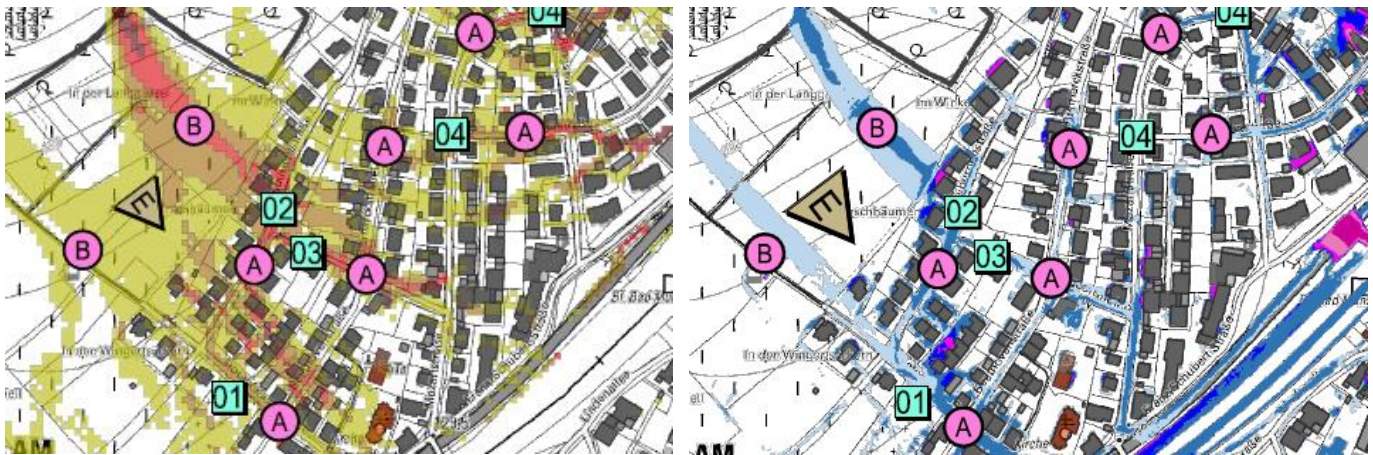
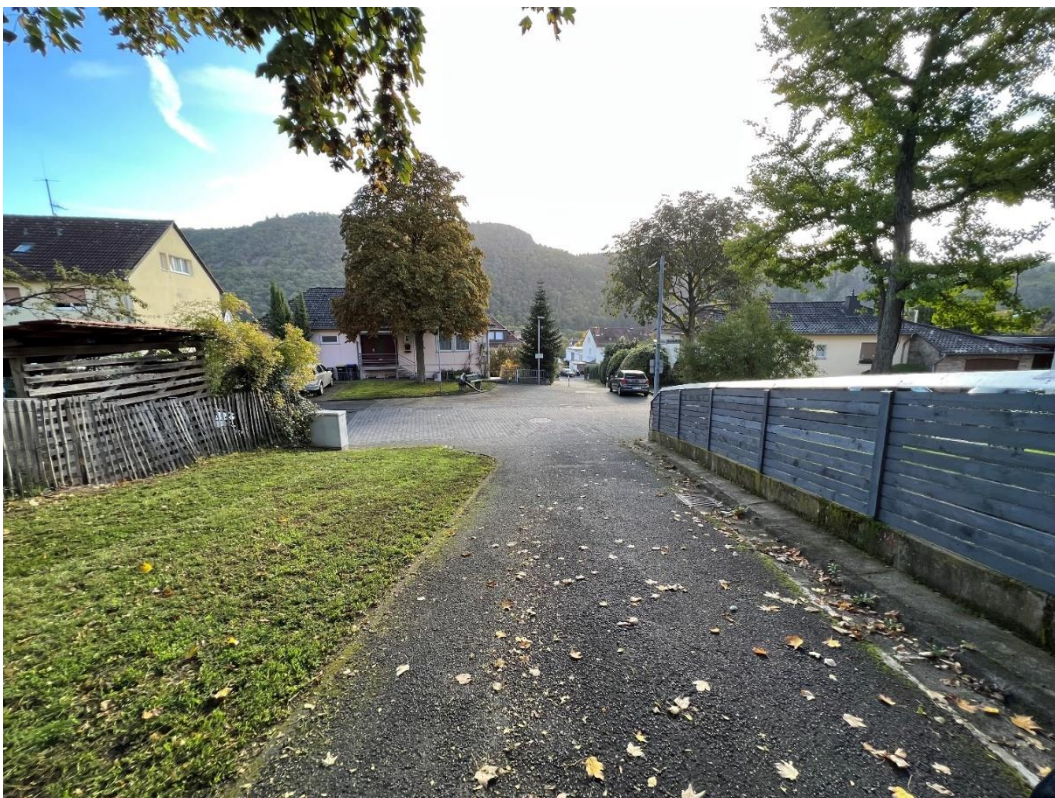
[03]

Defizit	Maßnahme
<p>Der Beigeordnetenweg ist steil und stark wasserführend. Alle Anwesen mit tiefliegenden Eingängen, Garagen, Einliegerwohnungen und Kellerfenstern sowie Kellern sind gefährdet.</p> <p>Beispielsweise hat Haus Nr. 11 in der Bismarckstraße eine tiefliegende Terrassentür, durch die Wasser vom Beigeordnetenweg aus ins Haus eindringen kann.</p>	<p>Die betroffenen Anlieger müssen über ihre Gefahrensituation informiert werden, damit sie Maßnahmen zum Eigenschutz (Eigenvorsorge Kat. A) vornehmen können.</p>

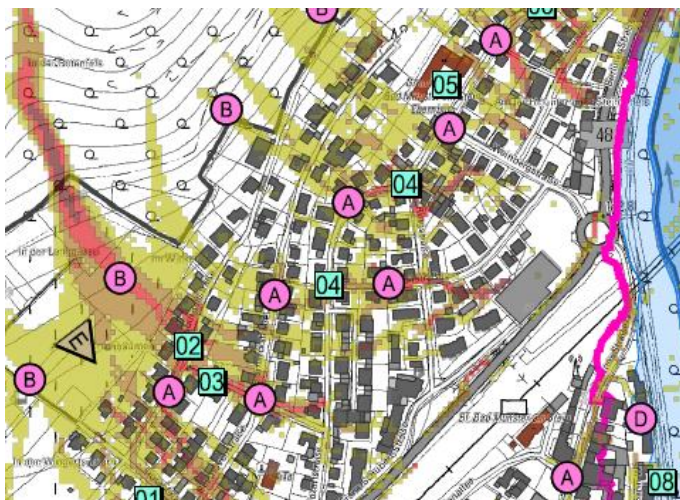
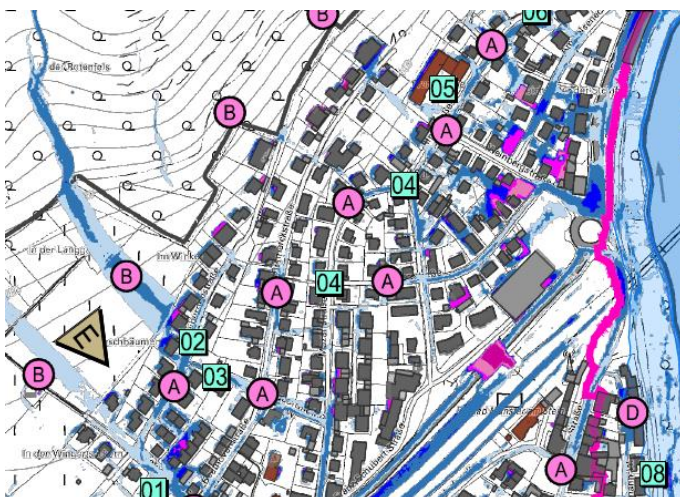
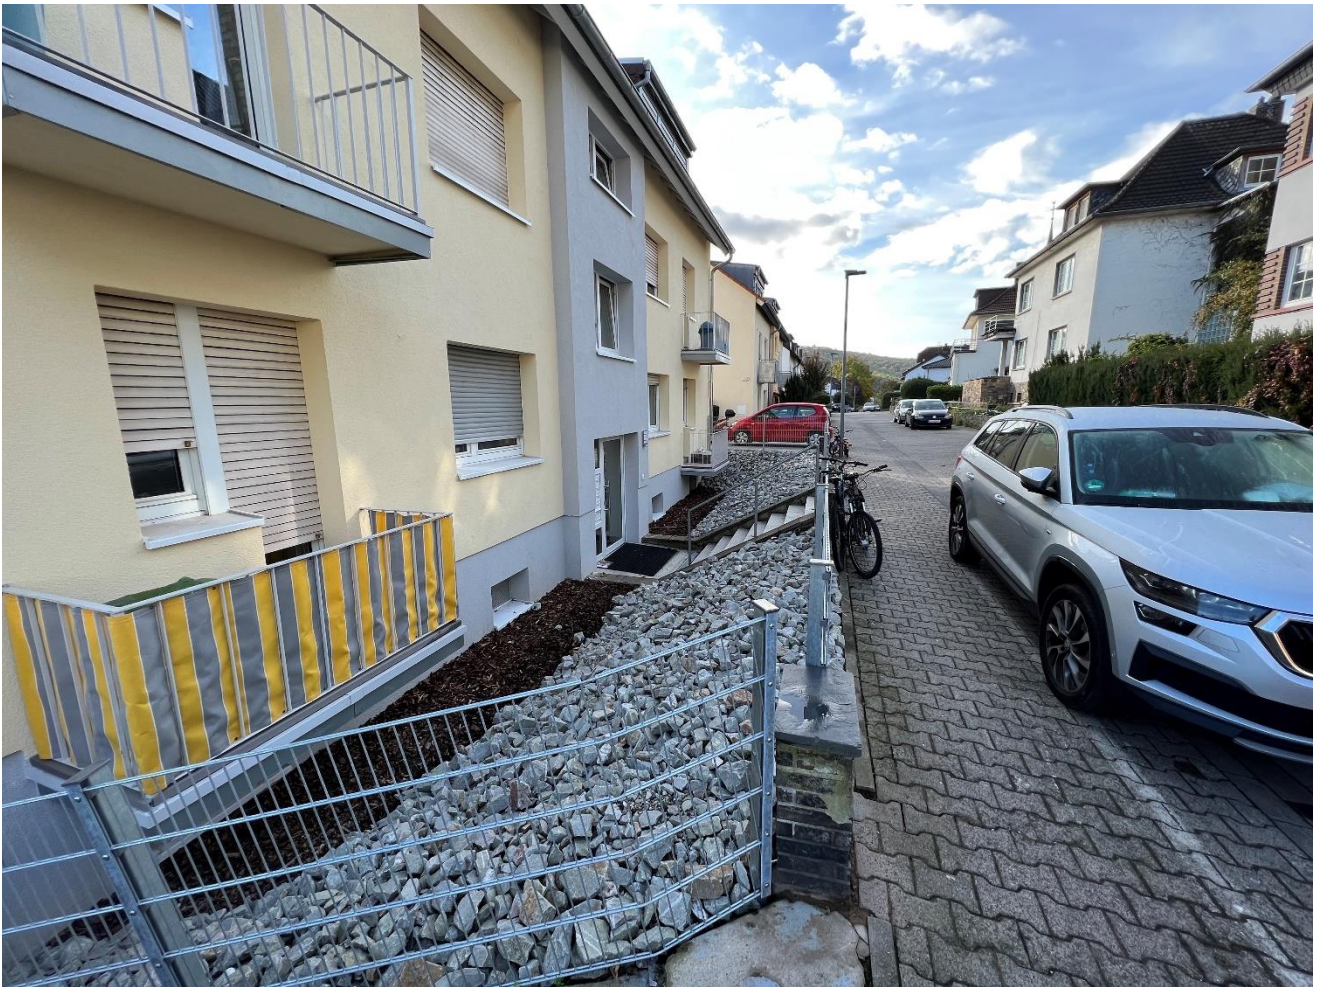
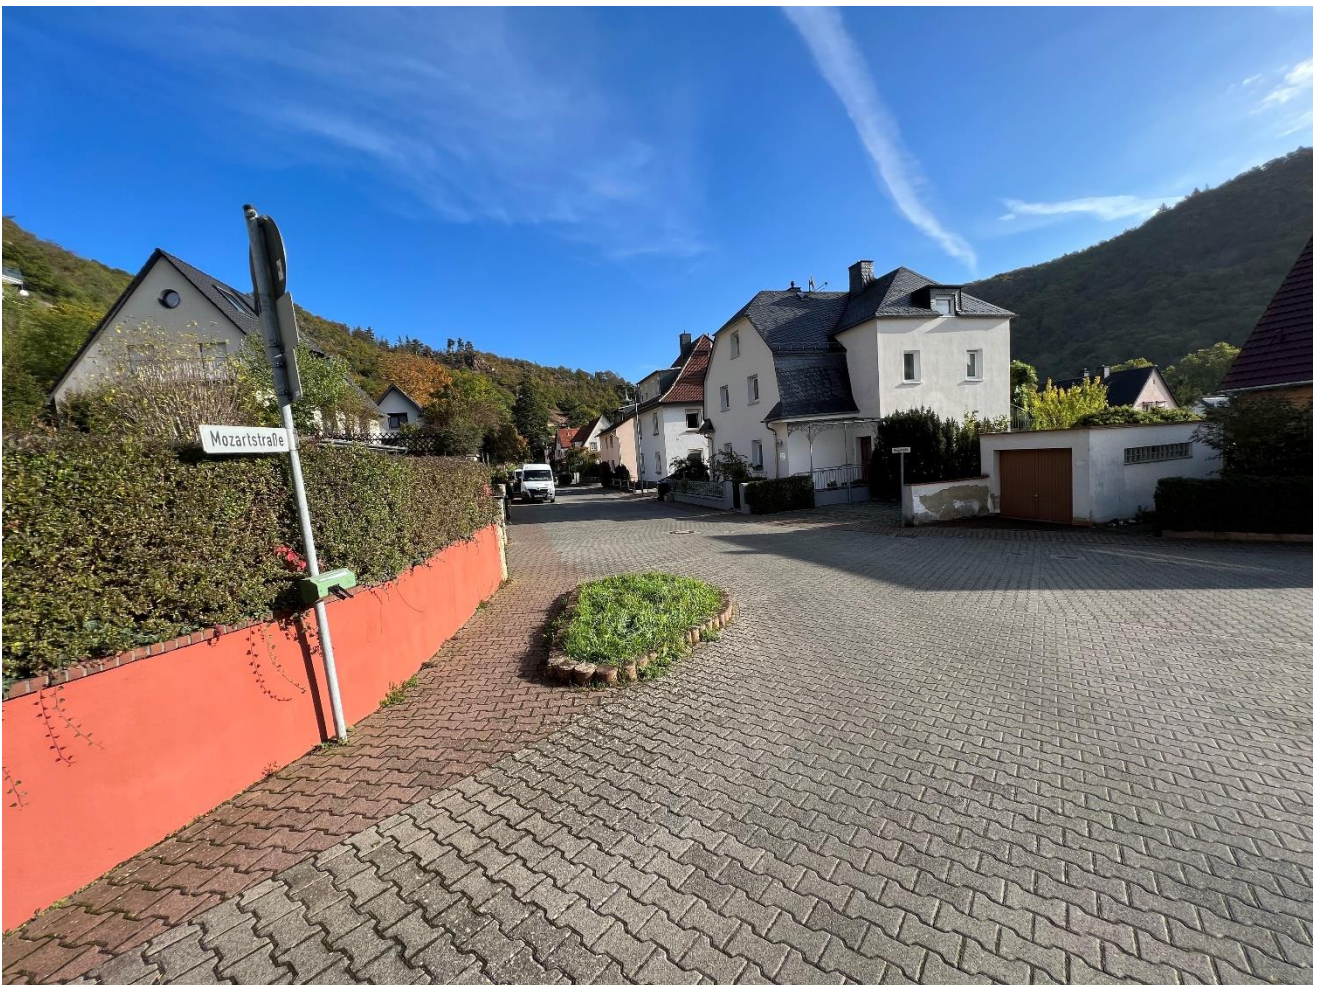
Defizit	Maßnahme
<p>Die Bismarckstraße, Mozartstraße und Luisenstraße sind jeweils bereichsweise wasserführend. Alle Gebäude mit Kellern, ebenerdigen Lichtschächten sowie tiefliegenden Eingängen und Garagen sind gefährdet.</p> <p>In der Mozartstraße sind die Häuser Nr. 6, 8 und 10 durch ihre tiefliegenden Eingänge und Fenster besonders gefährdet.</p> <p>An der Kreuzung der Mozartstraße mit der Ringstraße fließt der Oberflächenabfluss aus der Mozartstraße und Hangwasser zusammen und breitet sich in den unterhalb liegenden Gebäuden aus. Insbesondere die Garage und der Lichtschacht von Haus Nr. 16 in der Ringstraße sind gefährdet.</p>	<p>Die betroffenen Anlieger müssen über ihre Gefahrensituation informiert werden, damit sie Maßnahmen zum Eigenschutz (Eigenvorsorge Kat. A) vornehmen können.</p> <p>An der Kreuzung der Mozartstraße mit der Ringstraße sollten mehr Straßenabläufe gebaut werden oder eine Schwerlastrinne quer über die Straße.</p> <p>Bei einer Sanierung der Straßen könnte die Fahrbahn als umgedrehtes Dachprofil umgebaut werden, damit der Oberflächenabfluss auf der Straße bleibt und nicht so schnell auf die Grundstücke fließen kann.</p>

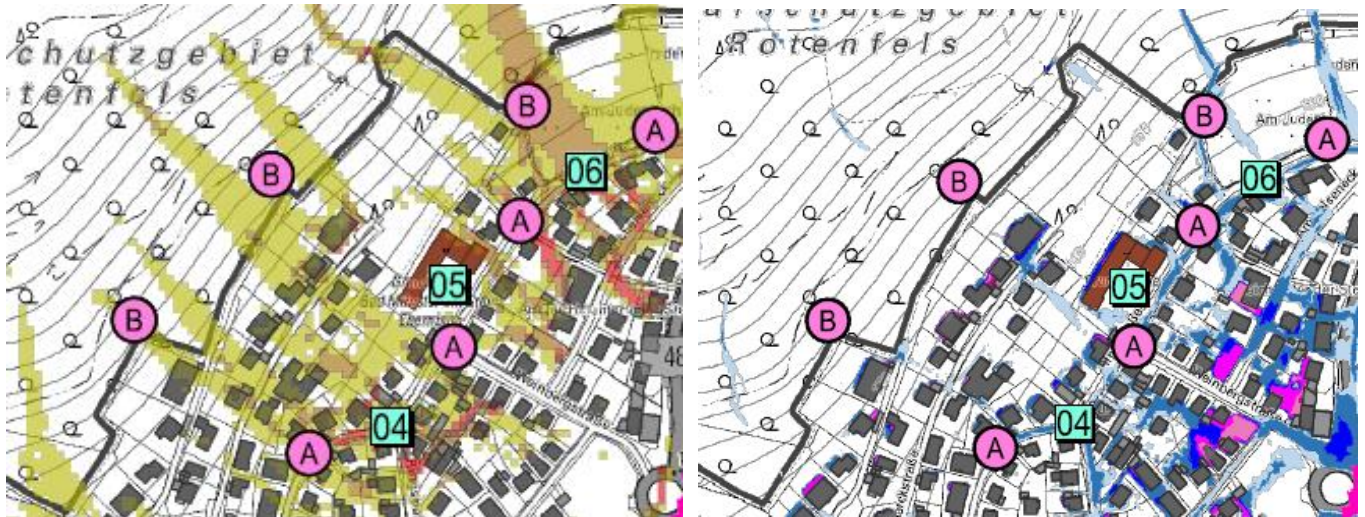
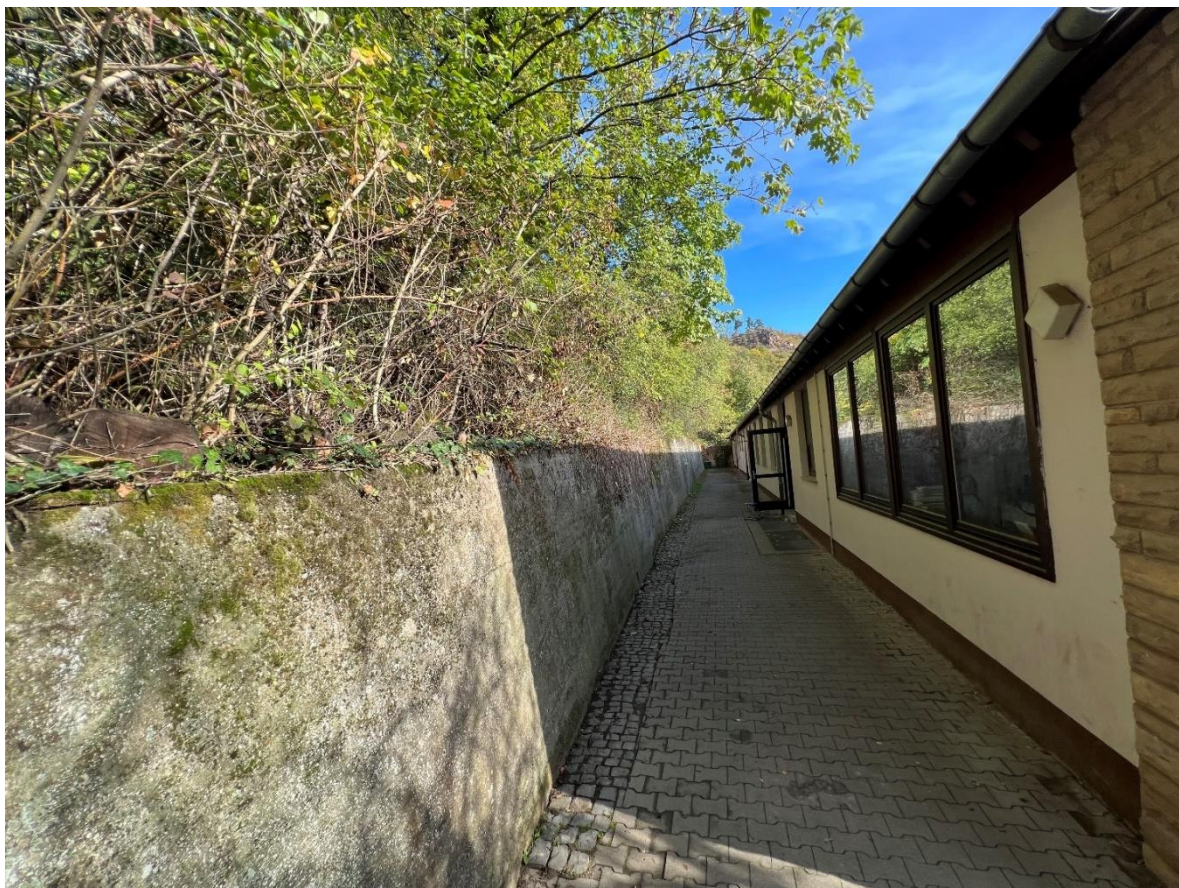
[05]	Grundschule
------	-------------

Defizit	Maßnahme
Die Grundschule ist rückwärtig durch eine Mauer vor Hangwasser geschützt. Die Mauer leitet das Wasser um die Schule. An der nördlichen Seite der Schule kann das Wasser schadlos vorbeifließen.	Es ist keine Maßnahme erforderlich.

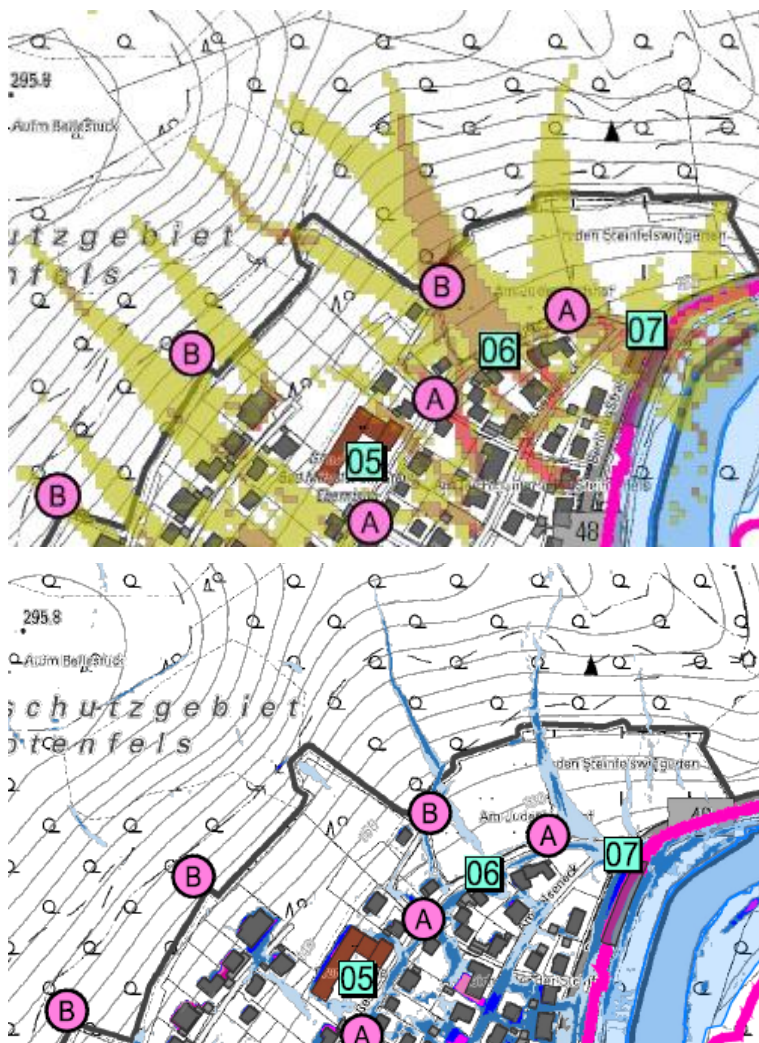
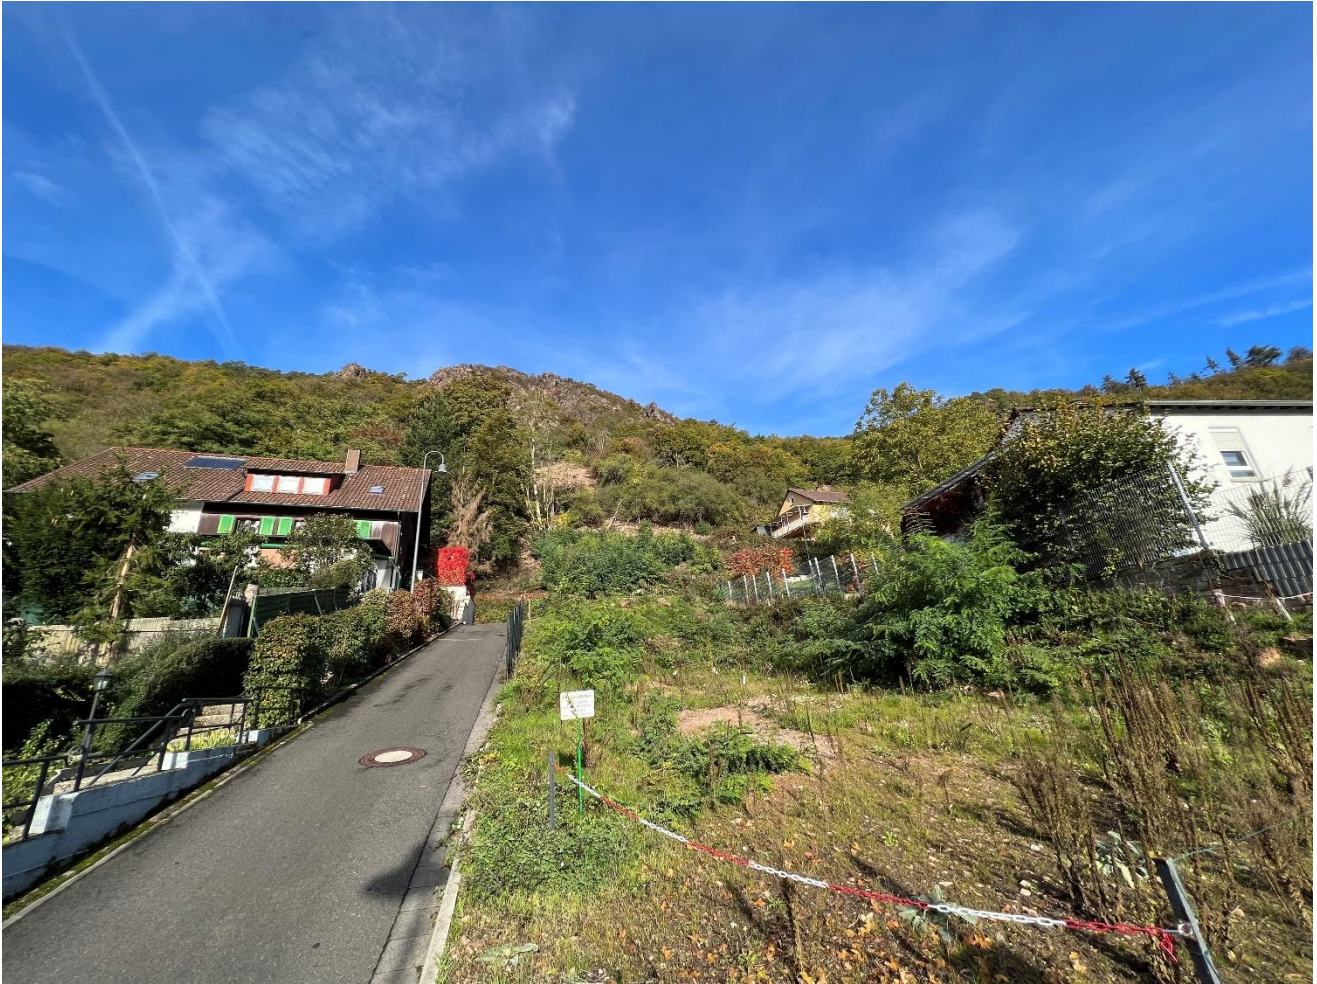
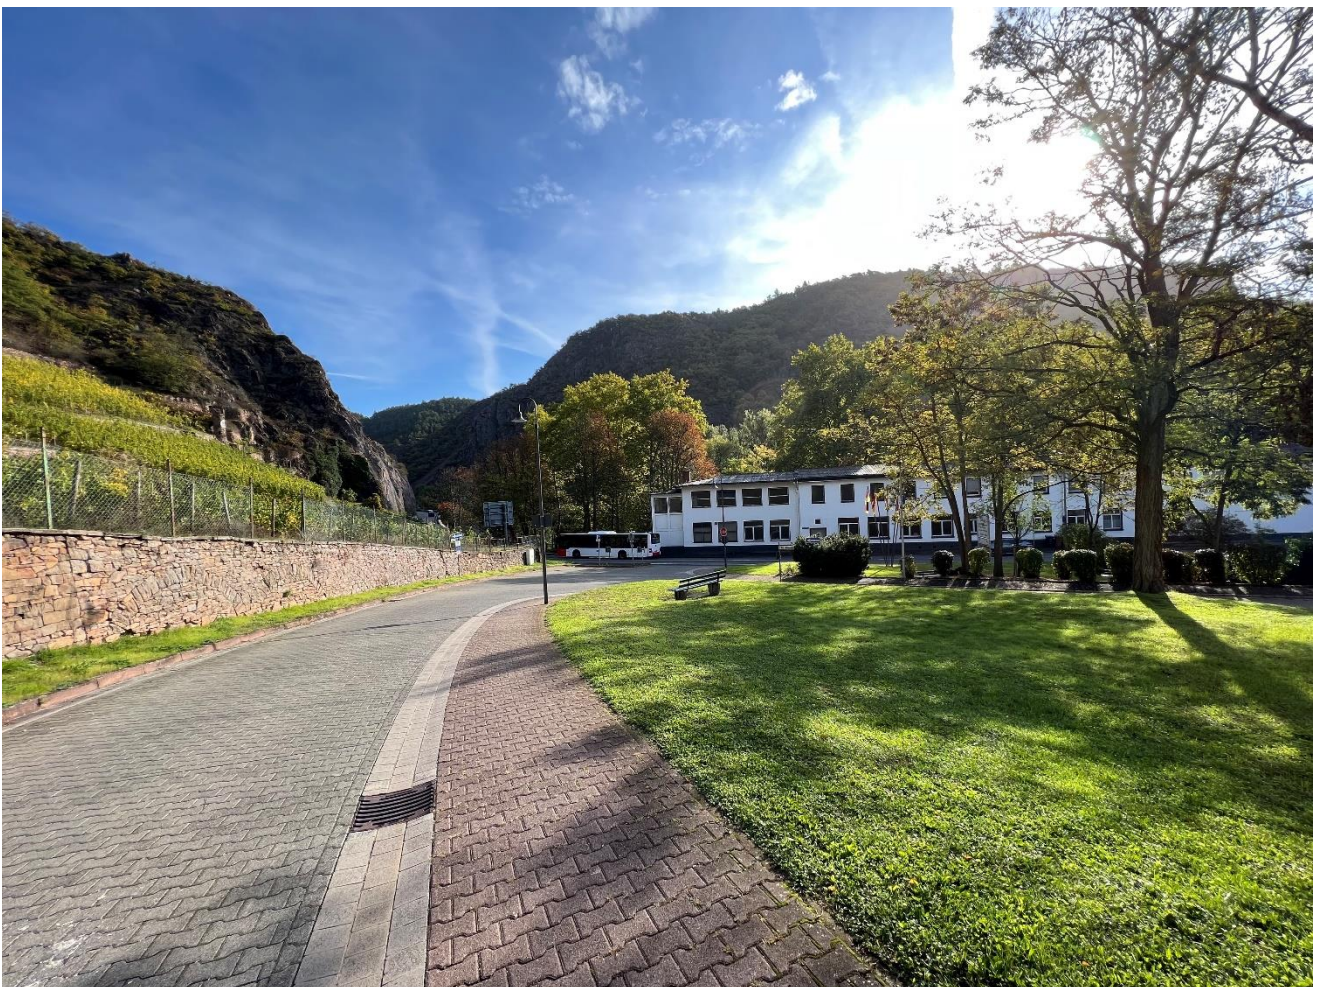
[06]

Defizit	Maßnahme
<p>Die Ringstraße ist wasserführend. Hangwasser von den Berghängen fließt auf die Ringstraße bzw. über sie hinweg in die Bebauung hinein. Alle Gebäude mit Kellern, ebenerdigen Lichtschächten sowie tiefliegenden Eingängen und Garagen sind gefährdet.</p> <p>Beispielsweise ist Haus Nr. 34a durch einen ebenerdigen Eingang gefährdet.</p> <p>Nördlich der Grundschule verläuft ein mit Schotter befestigter Wanderweg. Auf diesem Weg waren Querrinnen zur Wasserableitung in den Schotter gebaut. Diese sind laut Teilnehmern der BIV durch das Überfahren der Mountainbiker nicht mehr vorhanden. Durch die Fahrräder entstehen Spurrillen, die das Wasser kanalisiert in die Gemeinde leiten und Schotter auf den asphaltierten Weg spülen.</p>	<p>Die betroffenen Anlieger müssen über ihre Gefahrensituation informiert werden, damit sie Maßnahmen zum Eigenschutz (Eigenvorsorge Kat. A und B) vornehmen können.</p> <p>Die Querrinnen auf dem Wanderweg sollten wiederhergestellt werden. Ein ehemaliger Fußweg, der von diesem Wanderweg durch die Weinberge nach Süden führte, könnte zur Wasserableitung genutzt werden.</p>
