Örtliches Hochwasser- und Starkregenvorsorgekonzept
für die Stadt Bad Kreuznach

Bürgerinformationsversammlung (BIV)
am 16.10.2023
für Bad Münster am Stein - Ebernburg

Vortragsmanuskript für Bad Münster
mit Ergänzungen aus der BIV

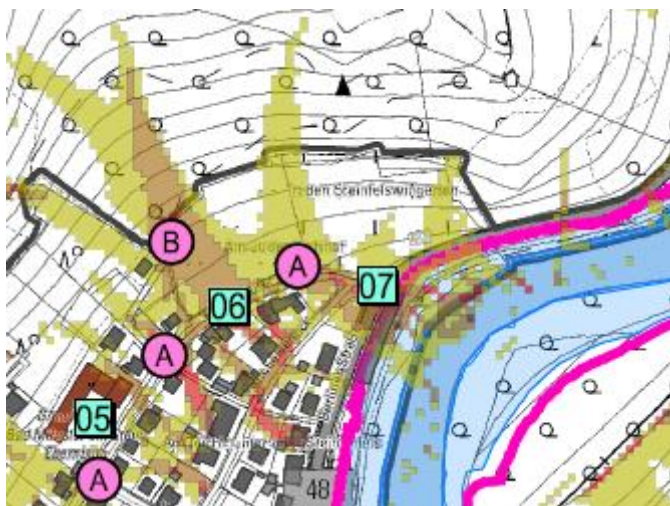
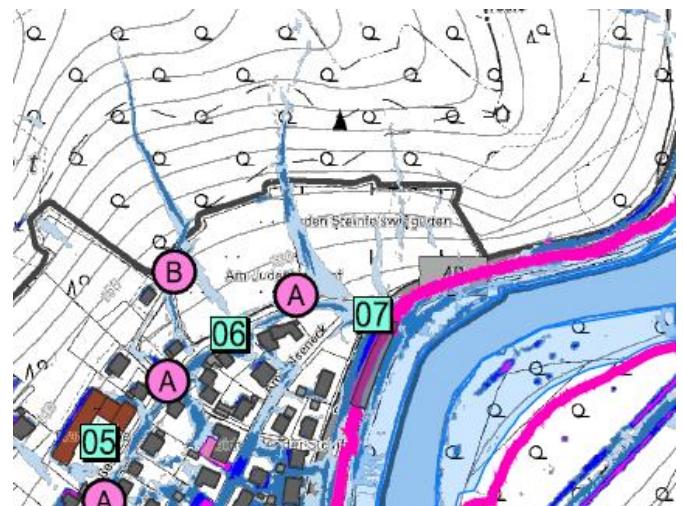
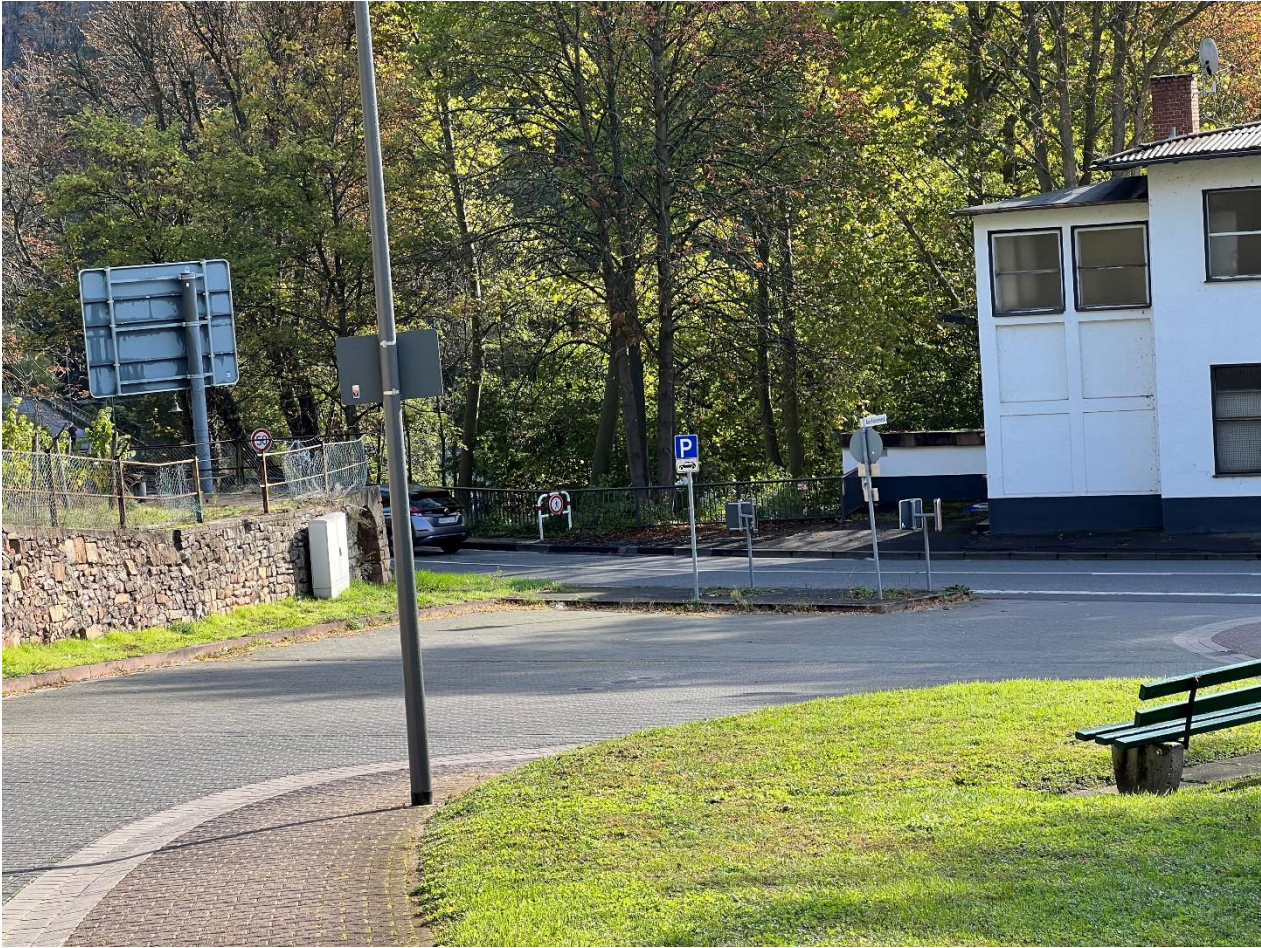
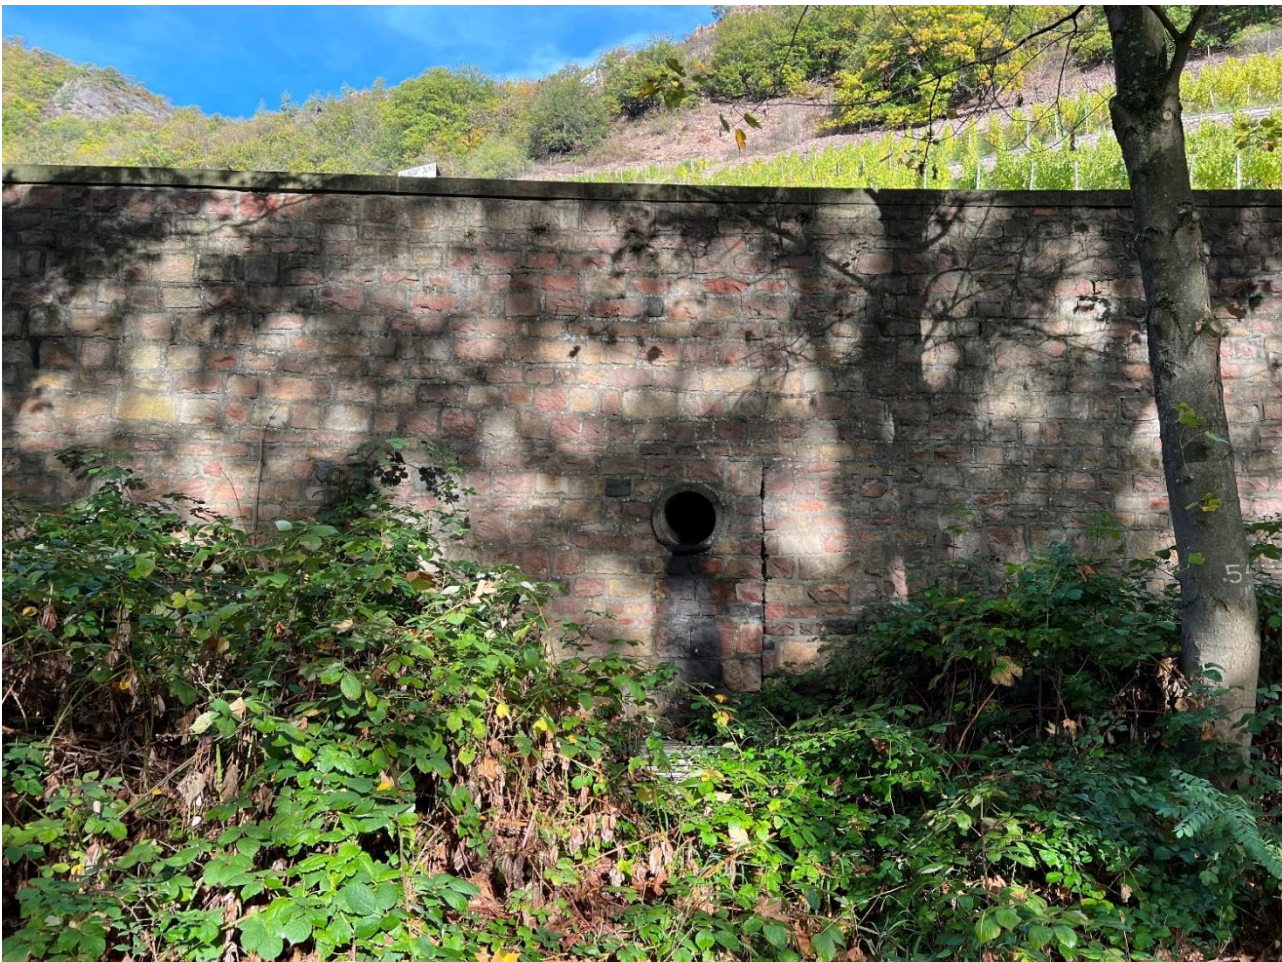
[07]

Das Wasser von der Ringstraße und der Straße "Am Felseneck" fließt im Tiefpunkt auf die B48. Zur Straßentwässerung existiert ein Durchlass unter der B48, der das Wasser in die Nahe leitet. Der Durchlass ist für die Aufnahme von Außenbereichswasser bei Starkregenereignissen nicht groß dimensioniert und das Wasser fließt auf die B48.

Unterhalb des Durchlasses fließt das Wasser auf den Radweg, da es den Ableitungsgraben in die Nahe nicht mehr gibt.

Der vorhandene Durchlass sollte vergrößert werden oder ein neuer Durchlass für die Außenbereichsentwässerung gebaut werden.

Der Ableitungsgraben unterhalb des Durchlasses in die Nahe muss wiederhergestellt werden.

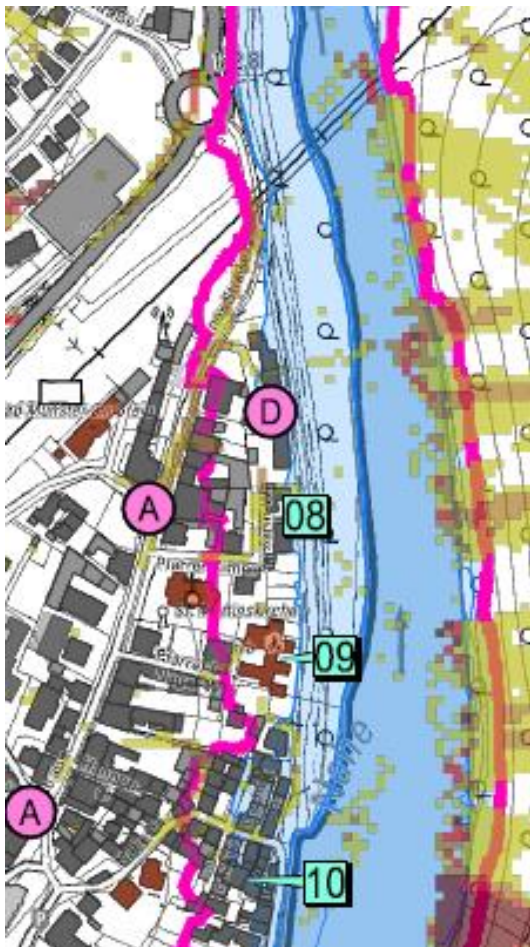
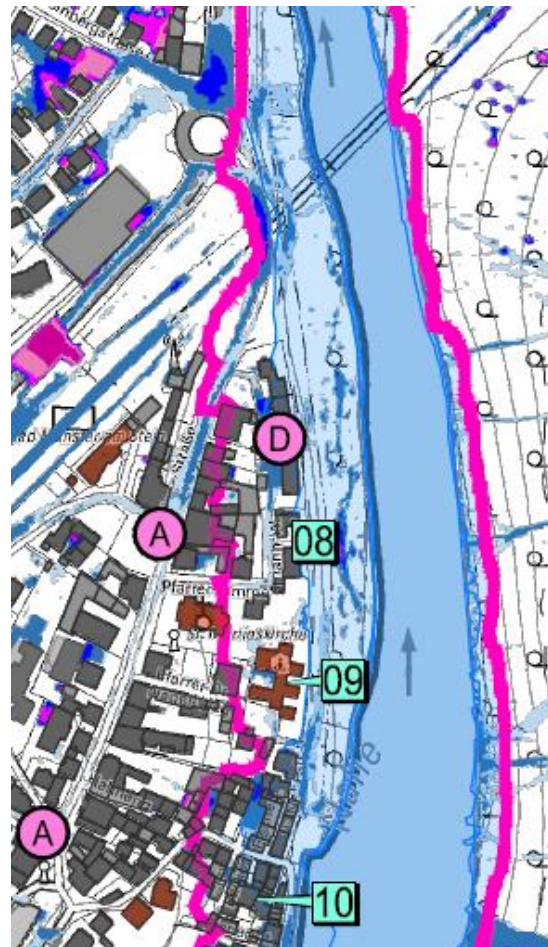
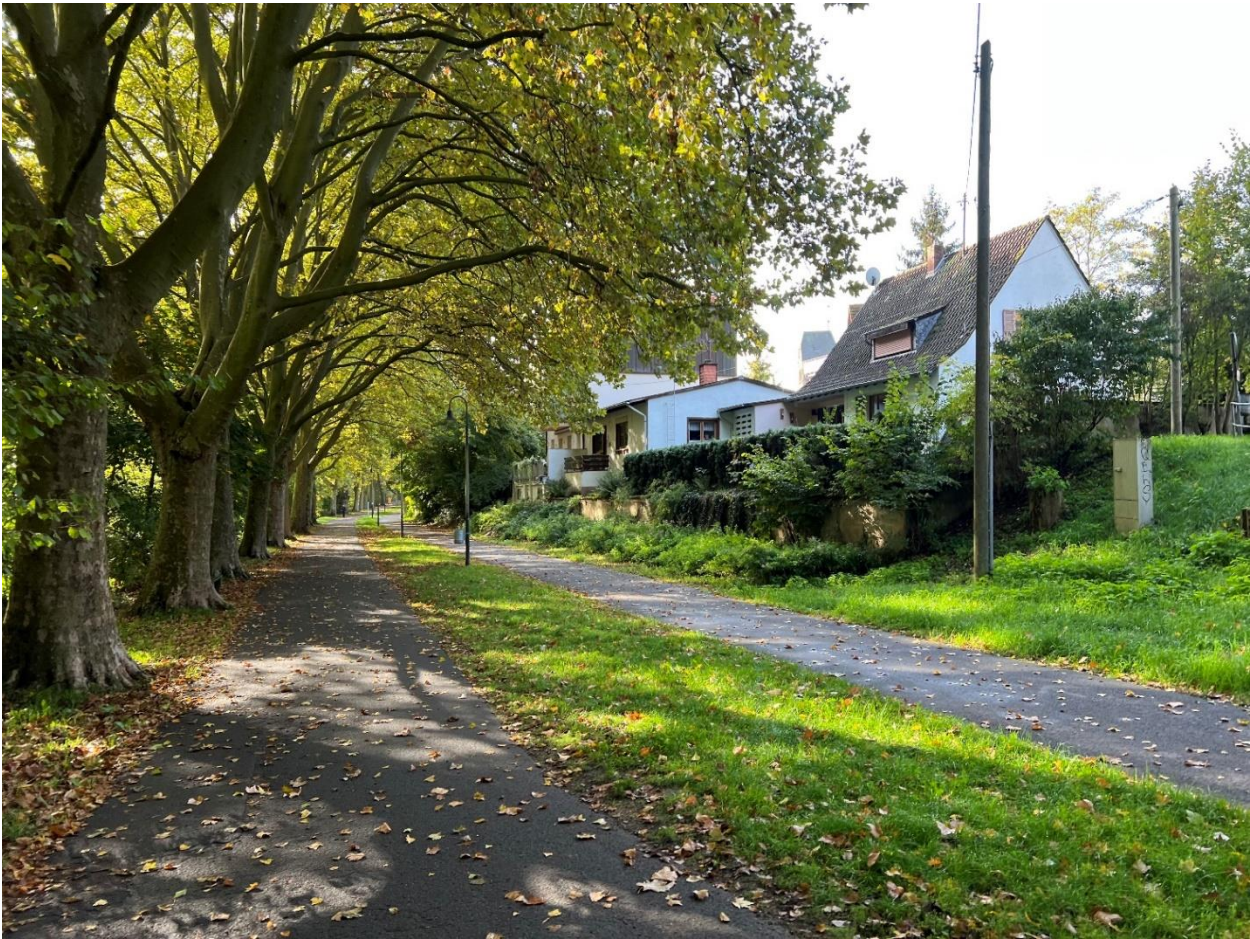
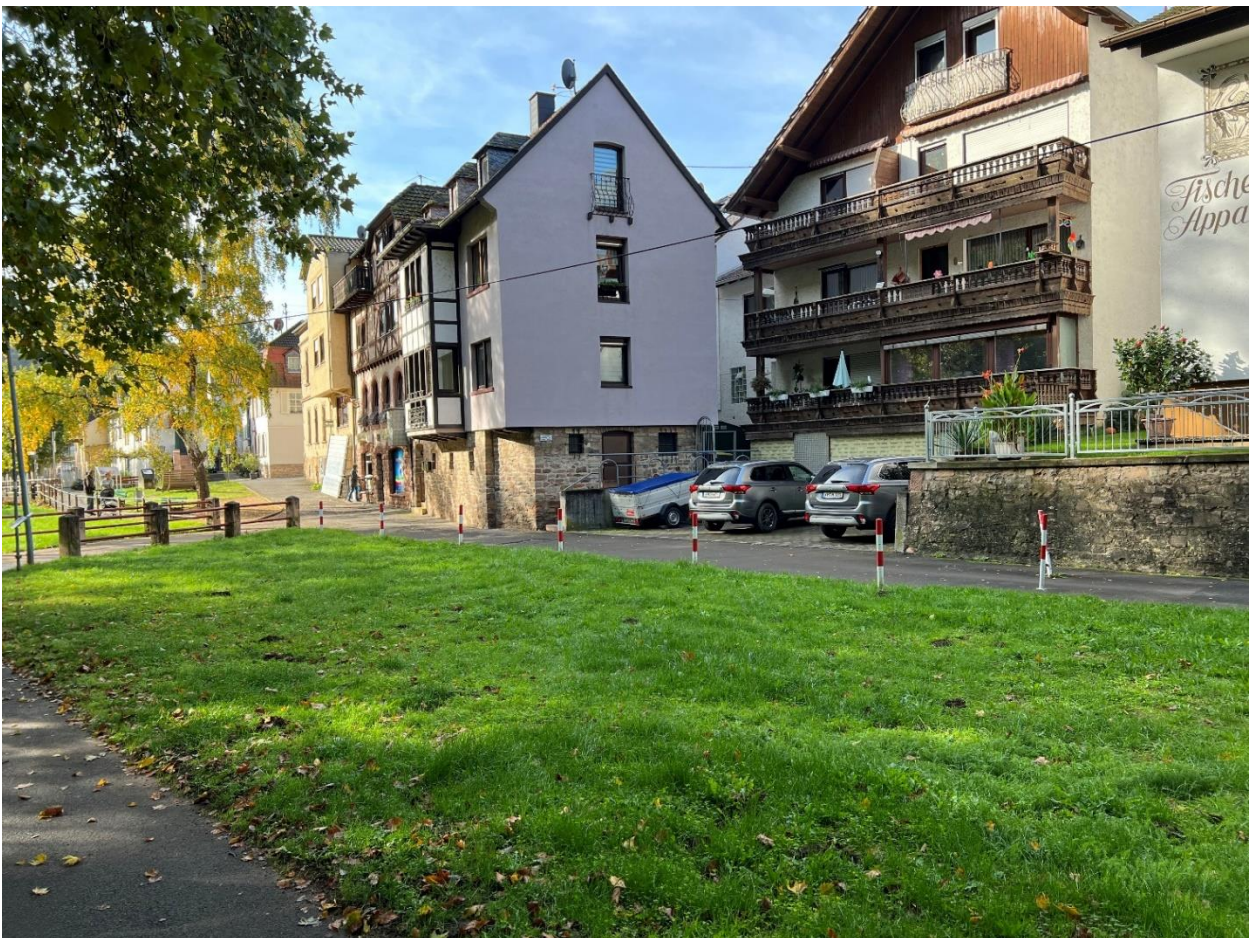
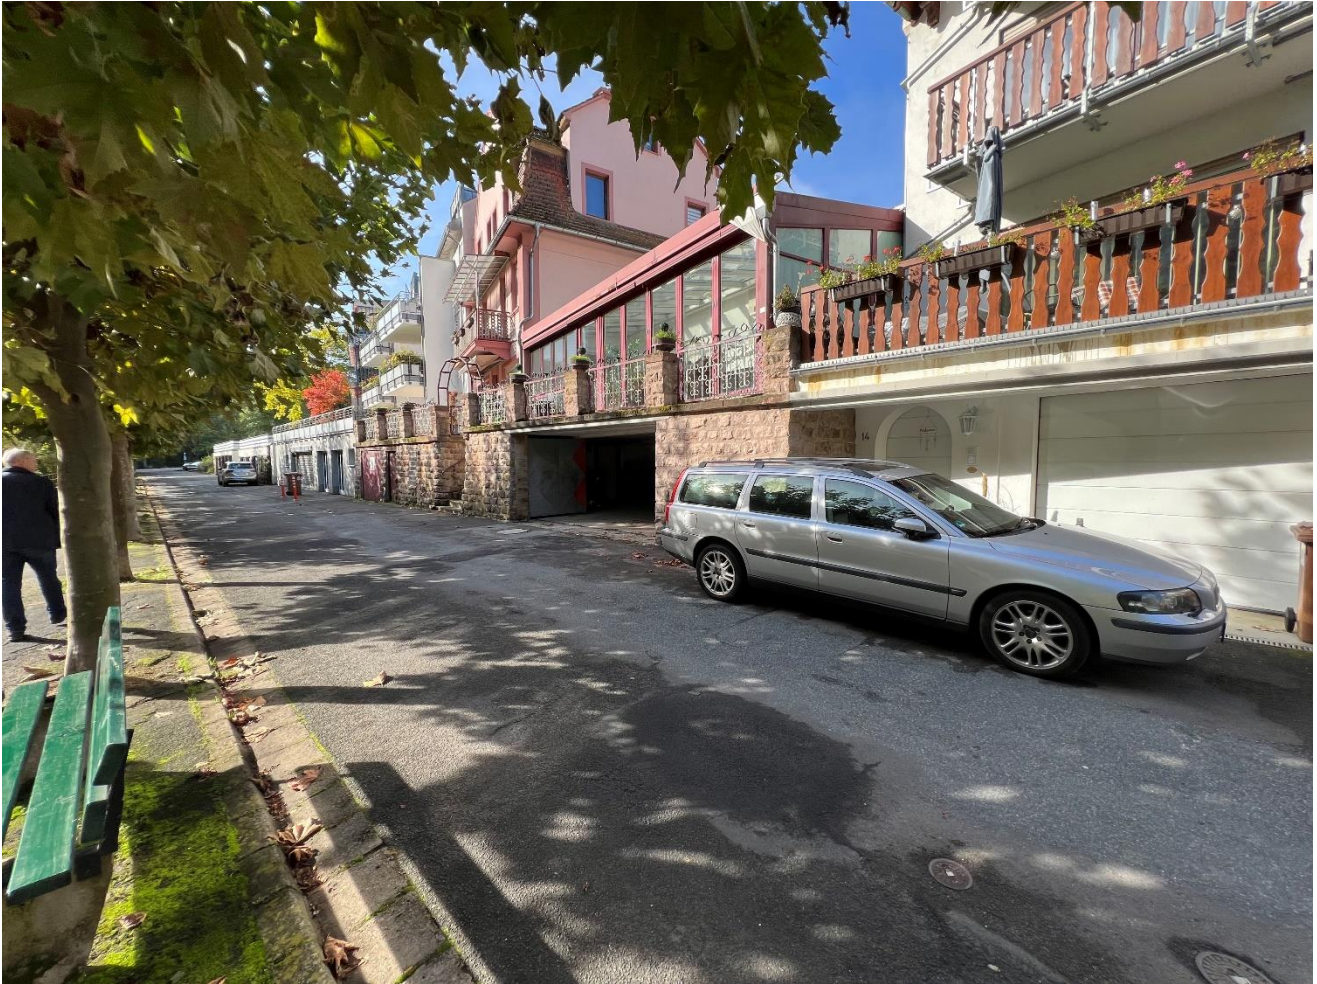
[08]

Alle Gebäude im ausgewiesenen Überschwemmungsgebiet der Nahe sind gefährdet. Die meisten Gebäude haben einen ausreichenden Schutz zur Nahe hin für ein HQ100. Ein HQextrem kann sich bis hinter die vordere Gebäudefront ausbreiten. Somit müssen die Gebäude auch von hinten geschützt werden und auch die Häuser in der zweiten Reihe sind gefährdet.

In einer Studie wurde 2021 untersucht, wie sich der vorhandene Bewuchs auf den Vorländern der Nahe und auf der Insel auf den Hochwasserabfluss und die Wasserstände in Bad Münster auswirkt. Das Ergebnis war, dass die Unterschiede in den Wasserlagen nur geringfügige Auswirkungen auf die kritischen Gebäudepunkte haben und somit Gehölzrückschnittmaßnahmen den Hochwasserabfluss nicht signifikant absenken würden.

Den betroffenen Anliegern ist ihre Gefahrensituation bewusst. Sie müssen trotzdem für ein mögliches Extremhochwasser der Nahe sensibilisiert werden und ihre Maßnahmen zum Eigenschutz (Eigenvorsorge Kat. D) überprüfen und ggf. verbessern.

Auch wenn nach der Studie ein großer Rückschnitt der Vegetation am Naheufer keine signifikante Senkung der Wasserstände bringt, muss der Uferbereich regelmäßig unterhalten werden (siehe allgemeiner Hinweis [0.3]).

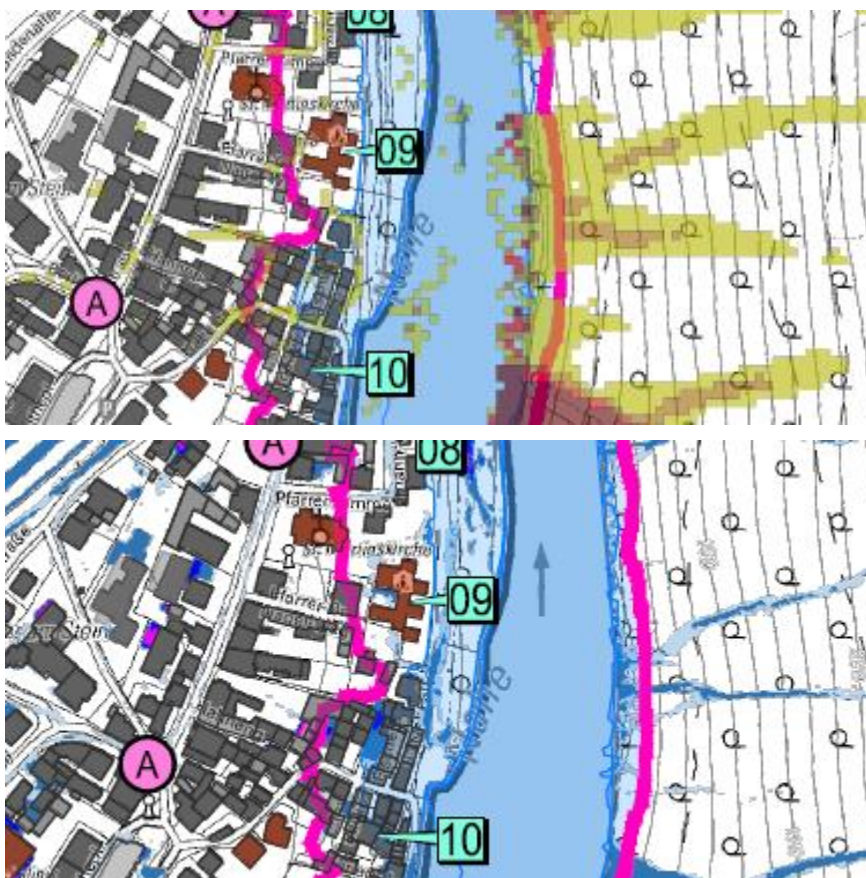
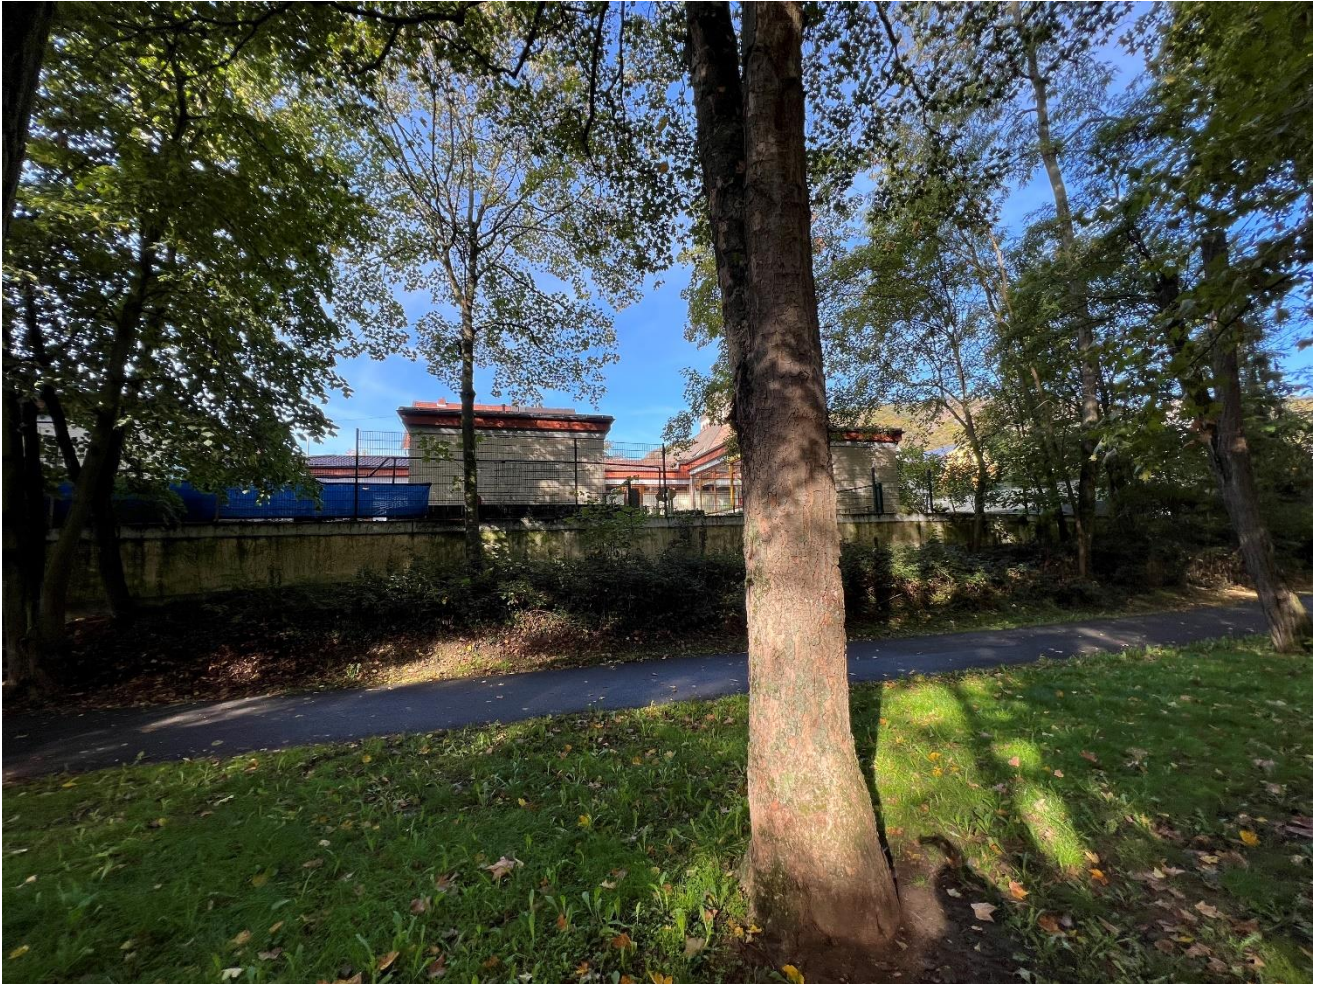
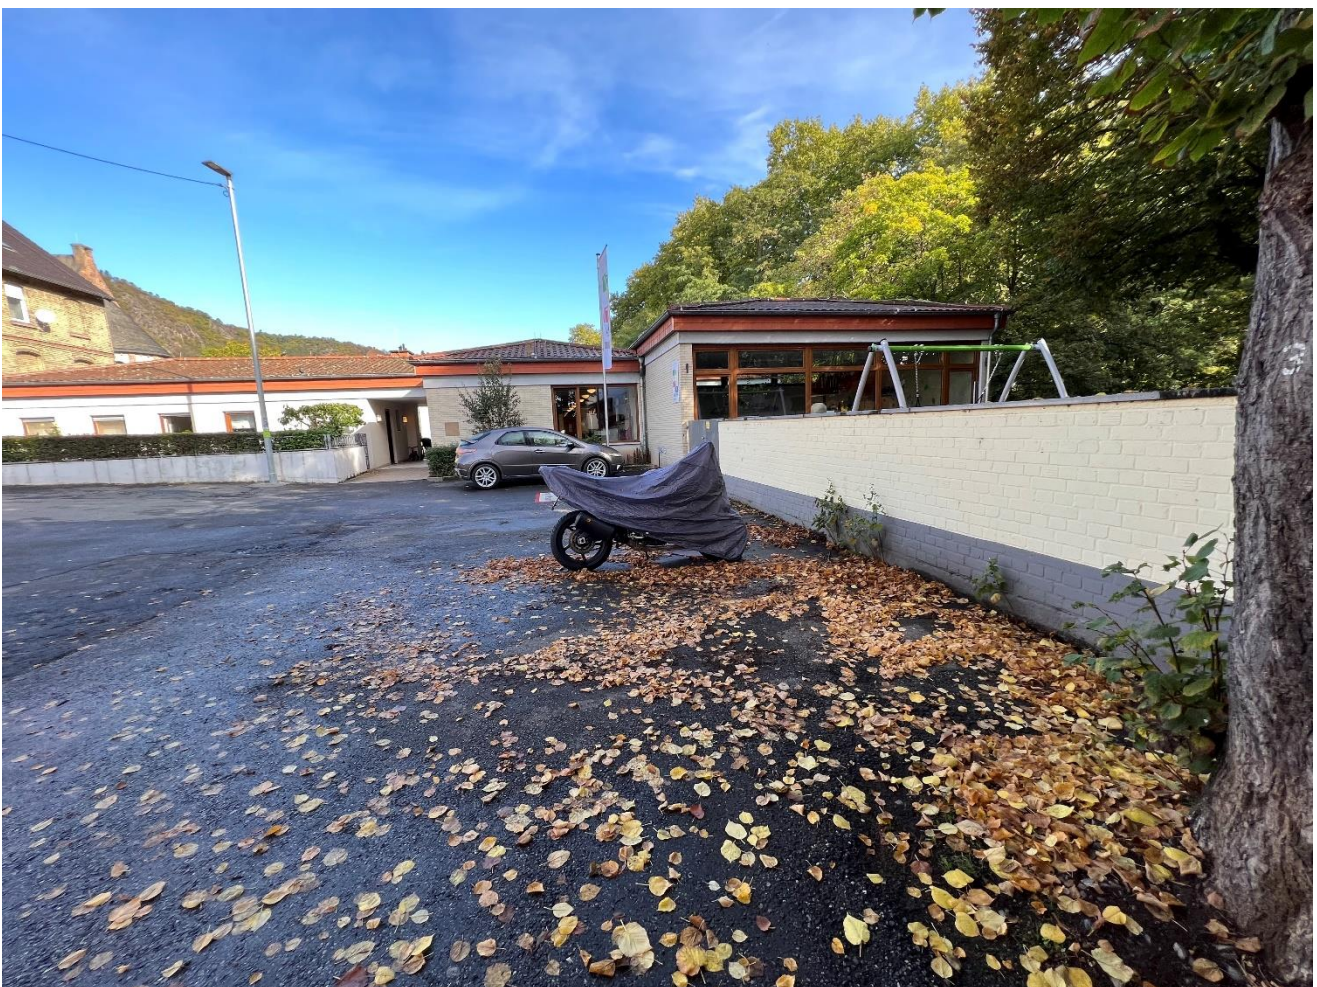
[09]

Defizit	Maßnahme
<p>Der Kindergarten liegt im HQextrem-Überflutungsbe- reich. Er ist erhöht gebaut und an den Seiten und rückwärtig durch eine Mauer geschützt.</p> <p>Der Kindergarten wird zukünftig in ein anderes Ge- bäude verlegt, welches sich außerhalb des Über- schwemmungsbereichs der Nahe befindet.</p>	<p>Die Wassertiefe bei HQextrem liegt im Be- reich des Kindergartens laut den Hoch- wassergefahrenkarten zwischen 0,5 und 1 m. Demnach wäre die Mauer ausreichend hoch gebaut. Trotzdem muss die Kita in den Alarm- und Einsatzplan aufgenom- men werden, damit sie im Notfall schnell evakuiert werden kann.</p>

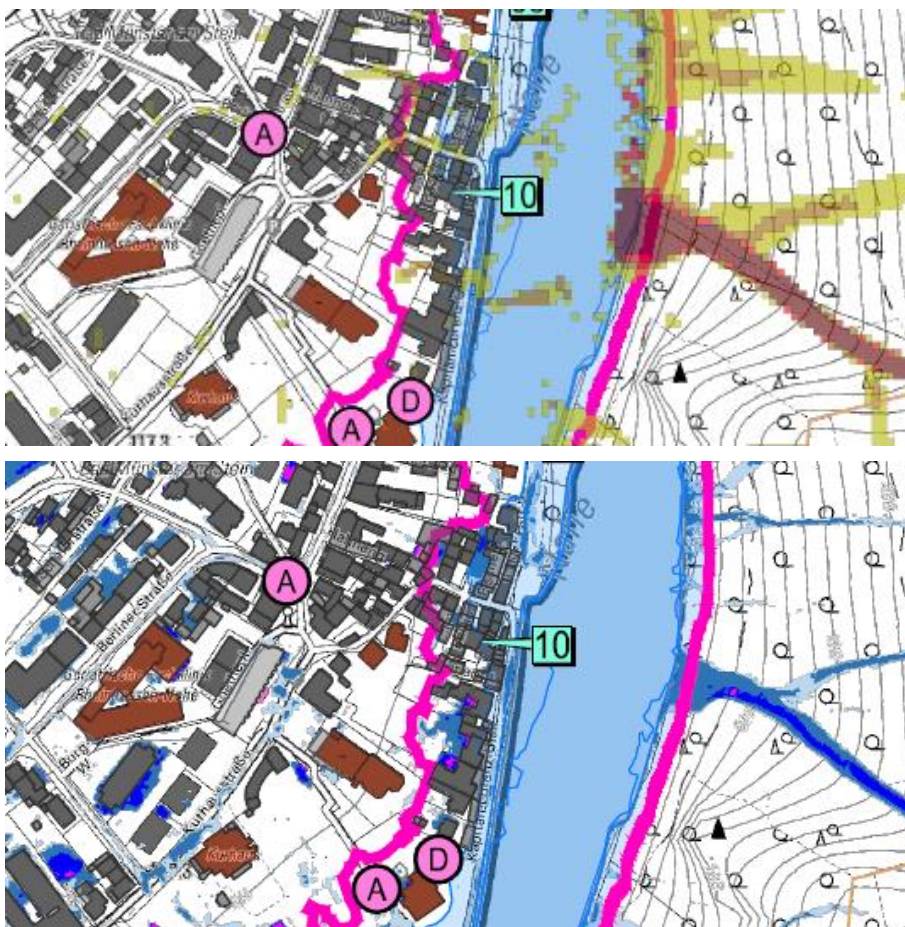
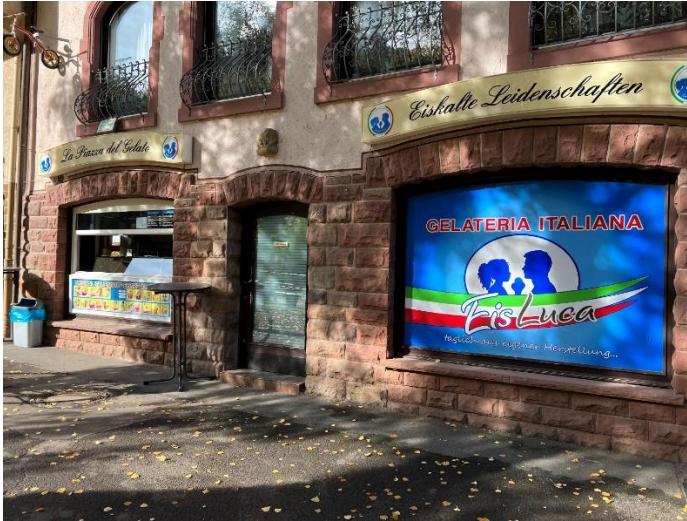
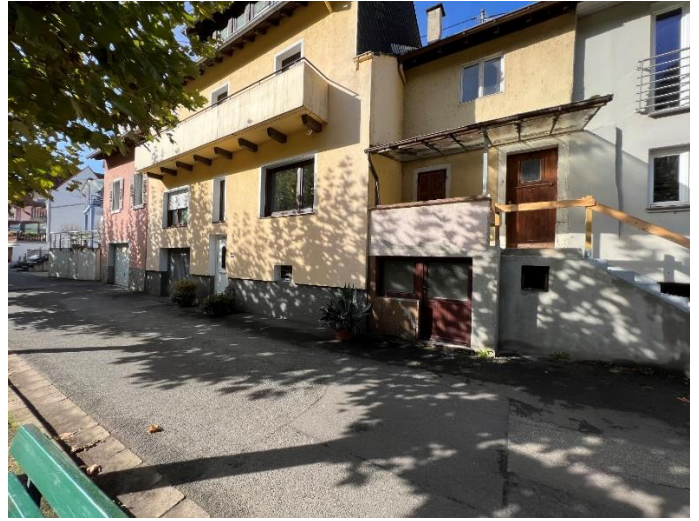
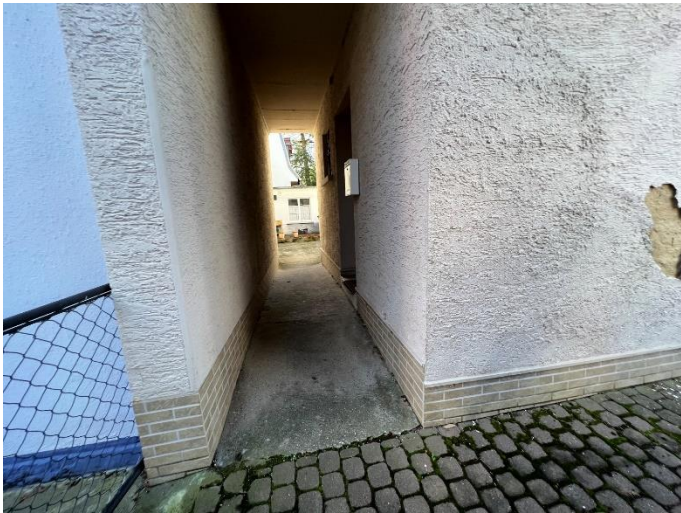
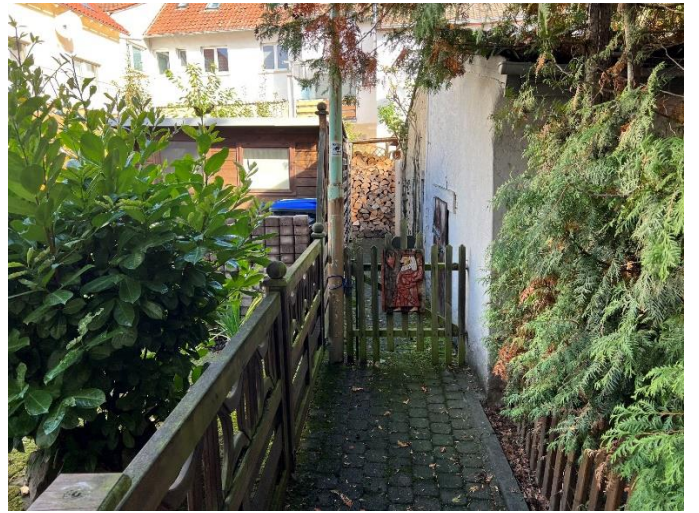
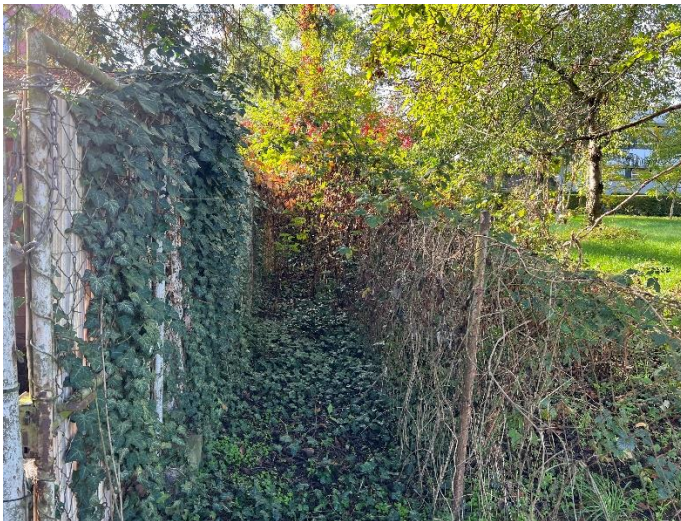
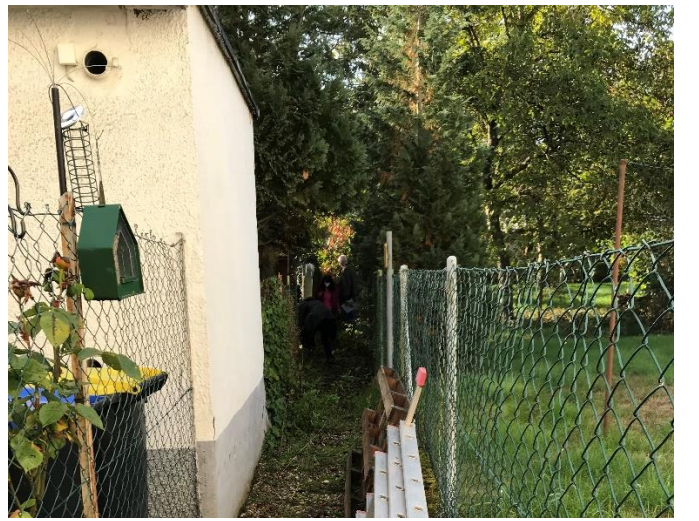
Defizit	Maßnahme
<p>Die Häuser am Kapitän-Lorenz-Ufer liegen im Überschwemmungsbereich HQ100 und HQextrem der Nahe.</p> <p>Mindestens die erste Häuserreihe entlang des Ufers steht teilweise oder ganz im Überflutungsgebiet bei HQ100. Viele Häuser haben Fenster und Türen in Richtung Nahe ohne Erhöhung oder Mobilsysteme, sodass diese bei einem 100-jährlichen Hochwasser geflutet werden. Bspw. ist auch die Eisdiele ungeschützt.</p> <p>Hinter der ersten Häuserreihe befindet sich parallel zum Kapitän-Lorenz-Ufer ein Flucht- und Versorgungsweg, ein sog. Servitusweg. Über diesen können die Anwohner bei Hochwasser ihre Häuser verlassen. Dieser Weg wurde allerdings teilweise durch Gartentüren verschlossen und ist an manchen Stellen zugewachsen.</p>	<p>Die betroffenen Anlieger müssen über ihre Gefahrensituation aufgeklärt werden, damit diese Maßnahmen zum Eigenschutz (Eigenvorsorge Kat. D) vornehmen können. Es sollten mobile Hochwasserschutzsysteme vor Türen, ggf. Fenstern und Garagen installiert werden.</p> <p>Der Servitusweg hinter den Häusern muss wieder durchgängig gemacht werden, um ihn im Hochwasserfall nutzen zu können. Er muss regelmäßig unterhalten und seine Durchgängigkeit geprüft werden. Es muss geklärt werden, wem der Servitusweg gehört und, ob es eine Auflage gibt, dass der Rettungsweg frei bleiben muss.</p>

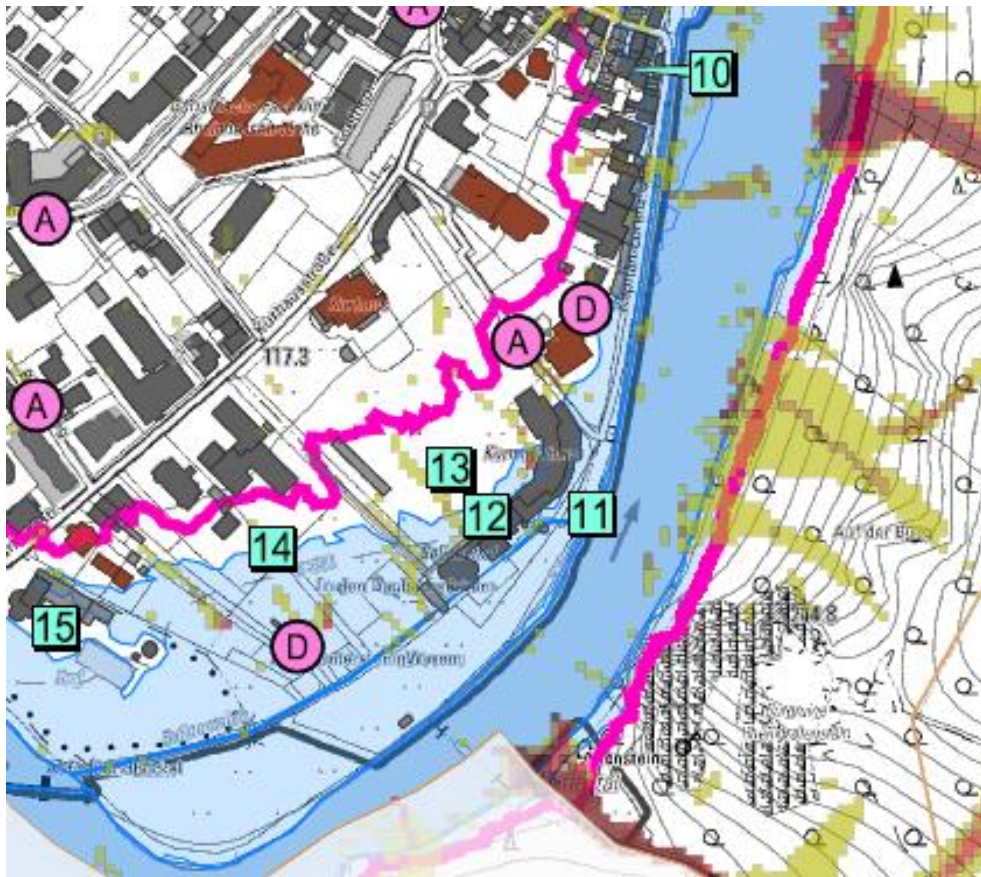
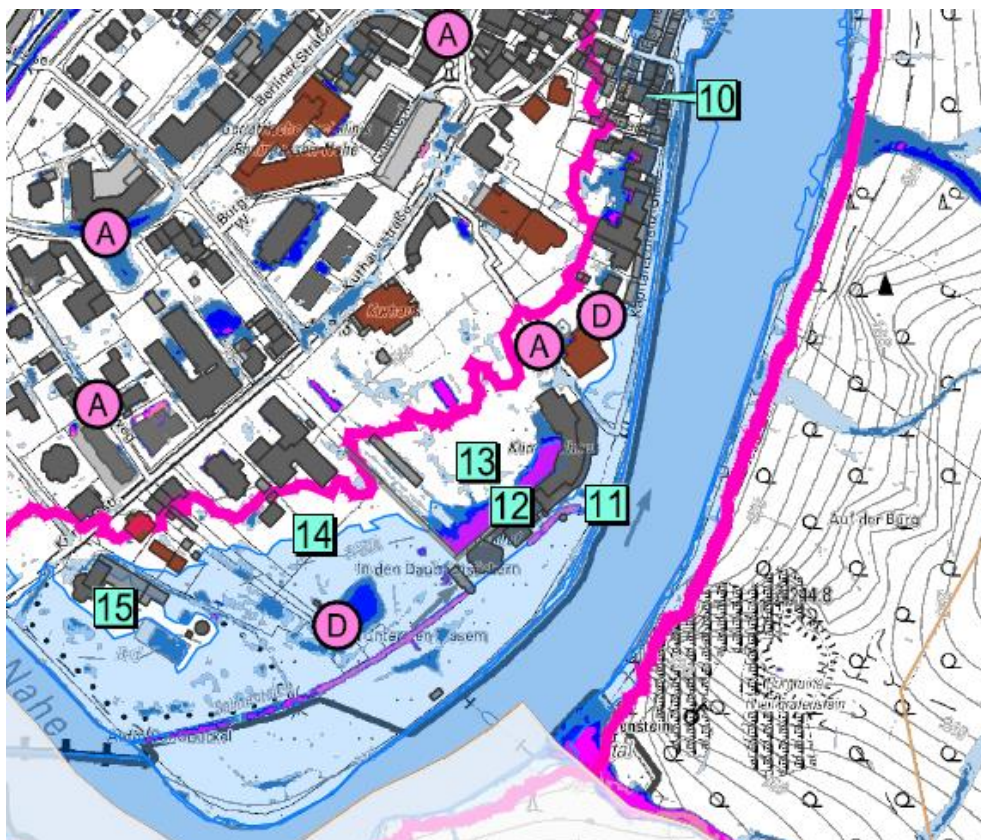
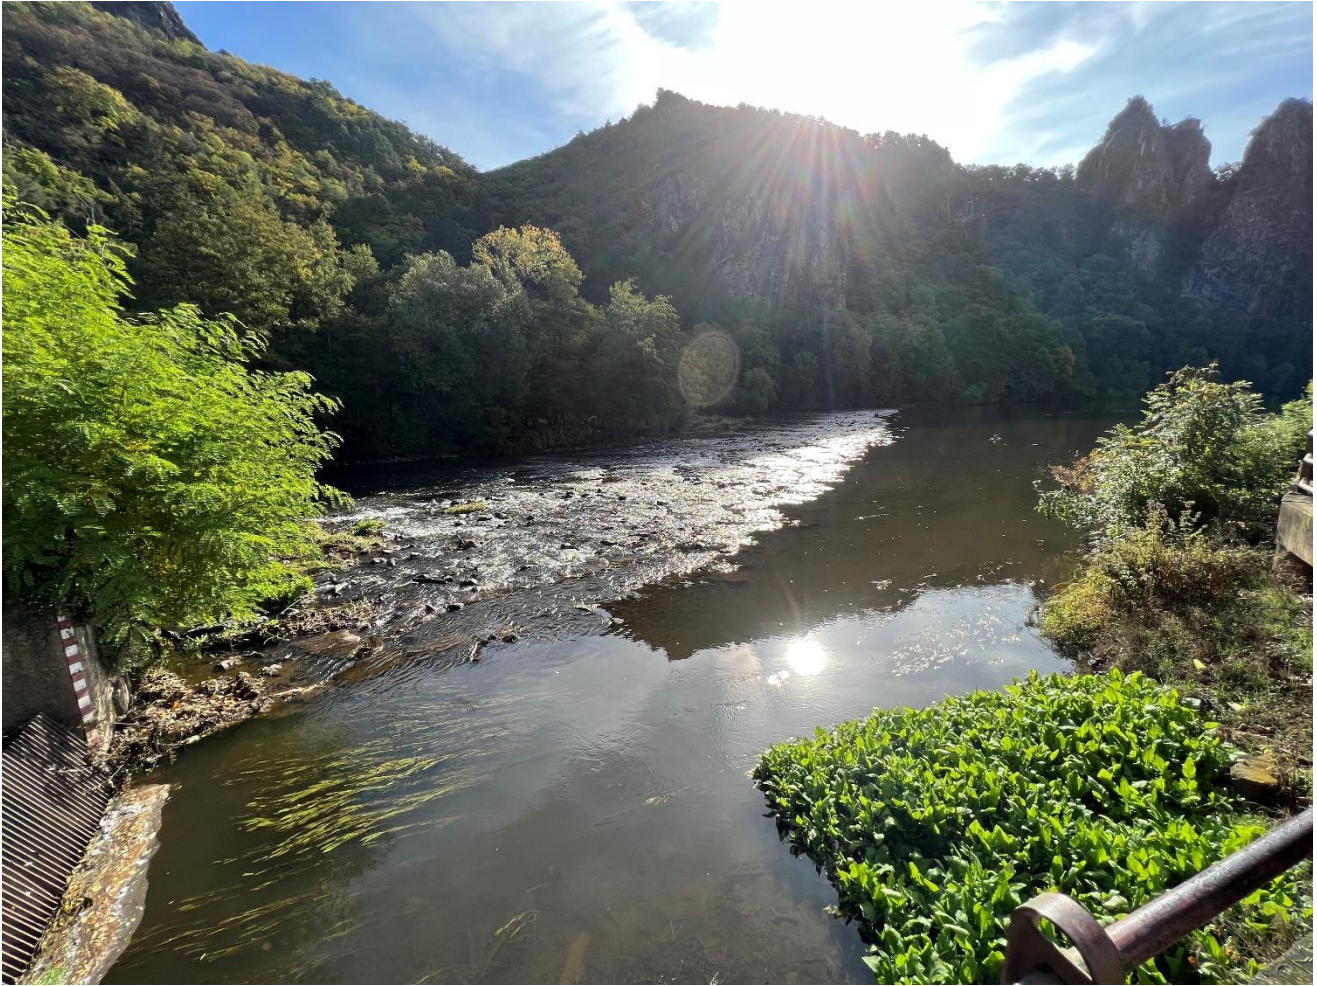
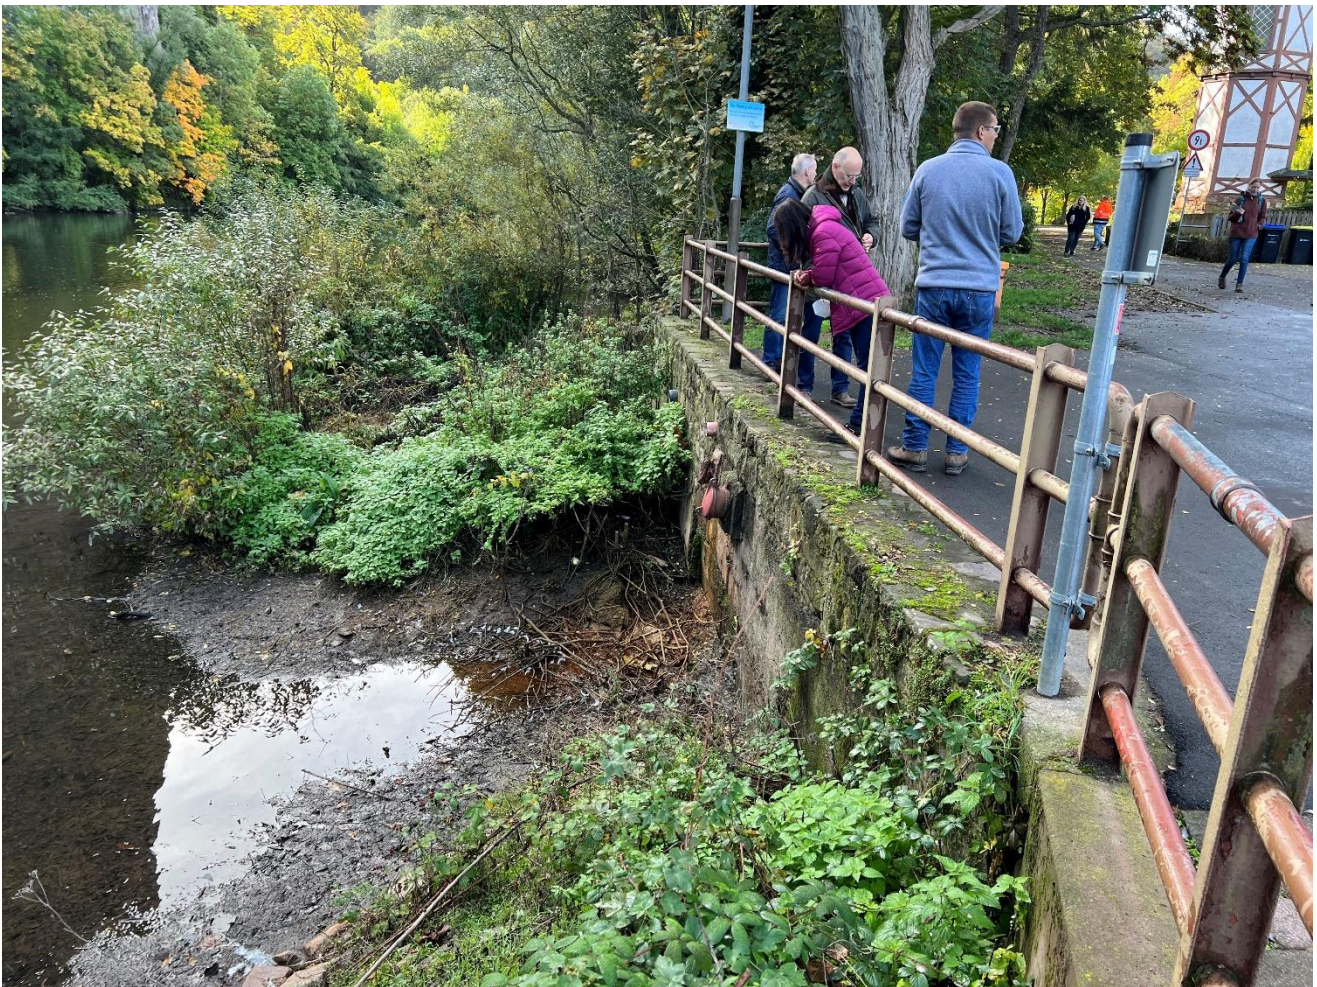
[11]

Defizit	Maßnahme
<p>Das Nahevorland und die Insel sind stark mit Bäumen und Sträuchern bewachsen. Treibgut kann sich bei Hochwasser an den Bäumen und Sträuchern ansammeln und eine Abflussbarriere bilden.</p> <p>An Engstellen wie an Triebwerksgräben oder dem Salinenwehr entstehen Verwirbelungen und Treibgut kann sich absetzen und Verkläunungen verursachen.</p>	<p>In einer Studie wurden mittels eines 2D-HN-Modells die Wasserspiegellagen in der Nahe für unterschiedliche Bewuchszustände ermittelt, um die Auswirkungen des Bewuchses auf die Hydraulik der Nahe darzustellen. Diese Wasserspiegellagen wurden mit den Höhenlagen der gefährdeten Gebäude in der Ortslage verschnitten. Die berechneten Unterschiede in den Wasserspiegellagen haben nur geringe Auswirkungen auf die kritischen Gebäudepunkte. Laut Studie sollte der natürliche Bewuchs erhalten bleiben, aber eine vollständige Verbuschung des Vorlandbereichs vermieden werden, um die Hochwassersituation nicht zu verschlechtern.</p> <p>An den Engstellen muss regelmäßig Unterhaltung stattfinden, um die Gefahr von Verkläunungen zu verringern, die im Hochwasserfall Schaden anrichten können.</p>
