Örtliches Hochwasser- und Starkregenvorsorgekonzept
für die Stadt Bad Kreuznach

Bürgerinformationsversammlung (BIV)
am 16.10.2023
für Bad Münster am Stein - Ebernburg

Vortragsmanuskript für Bad Münster
mit Ergänzungen aus der BIV

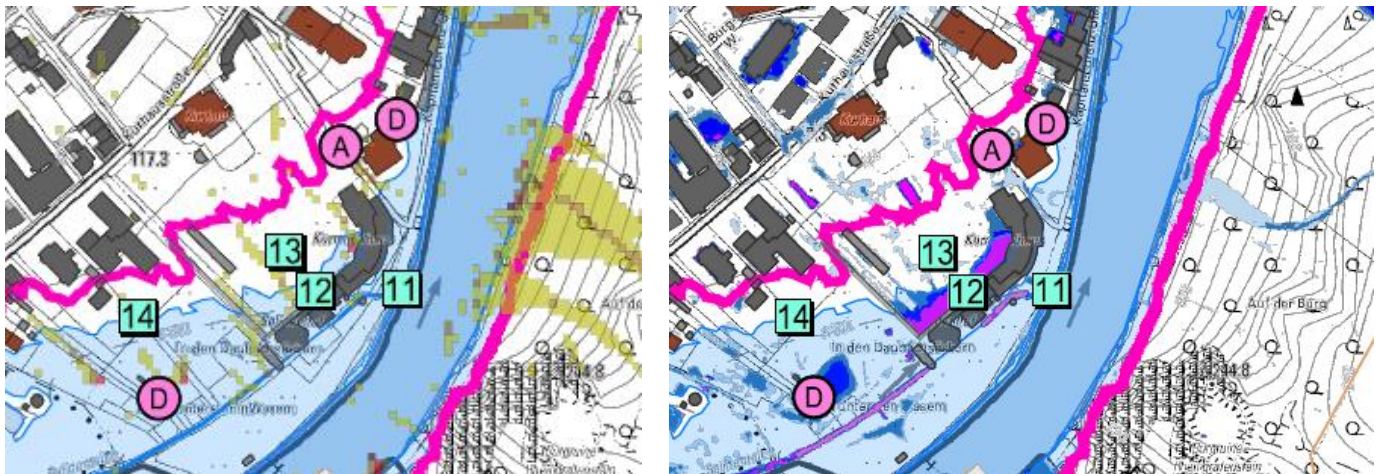
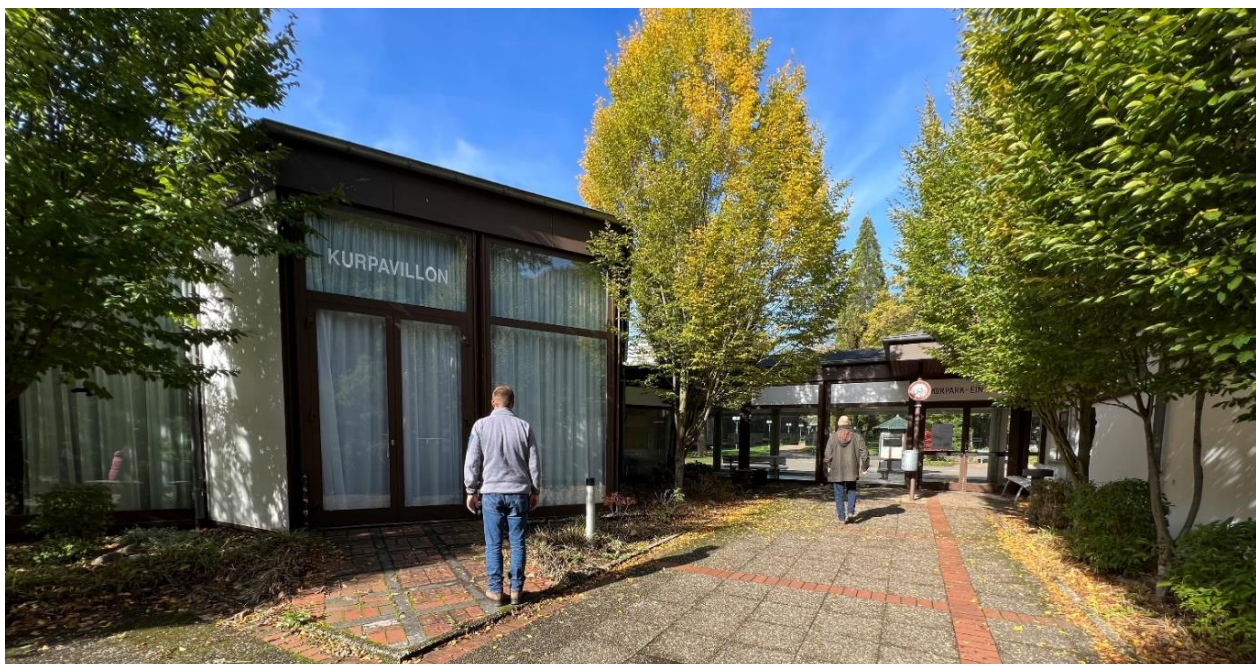
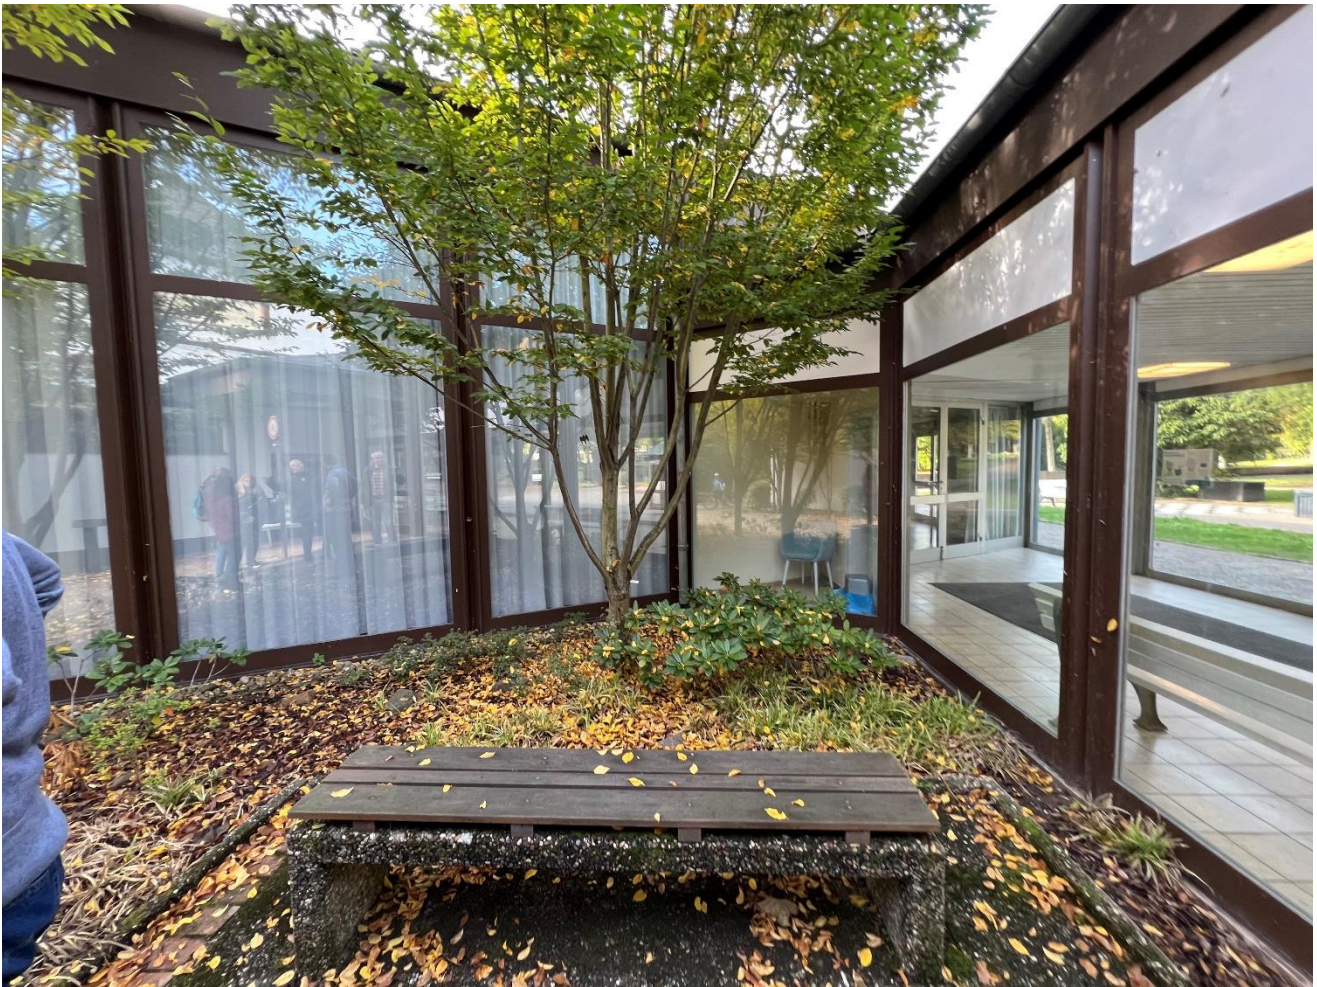
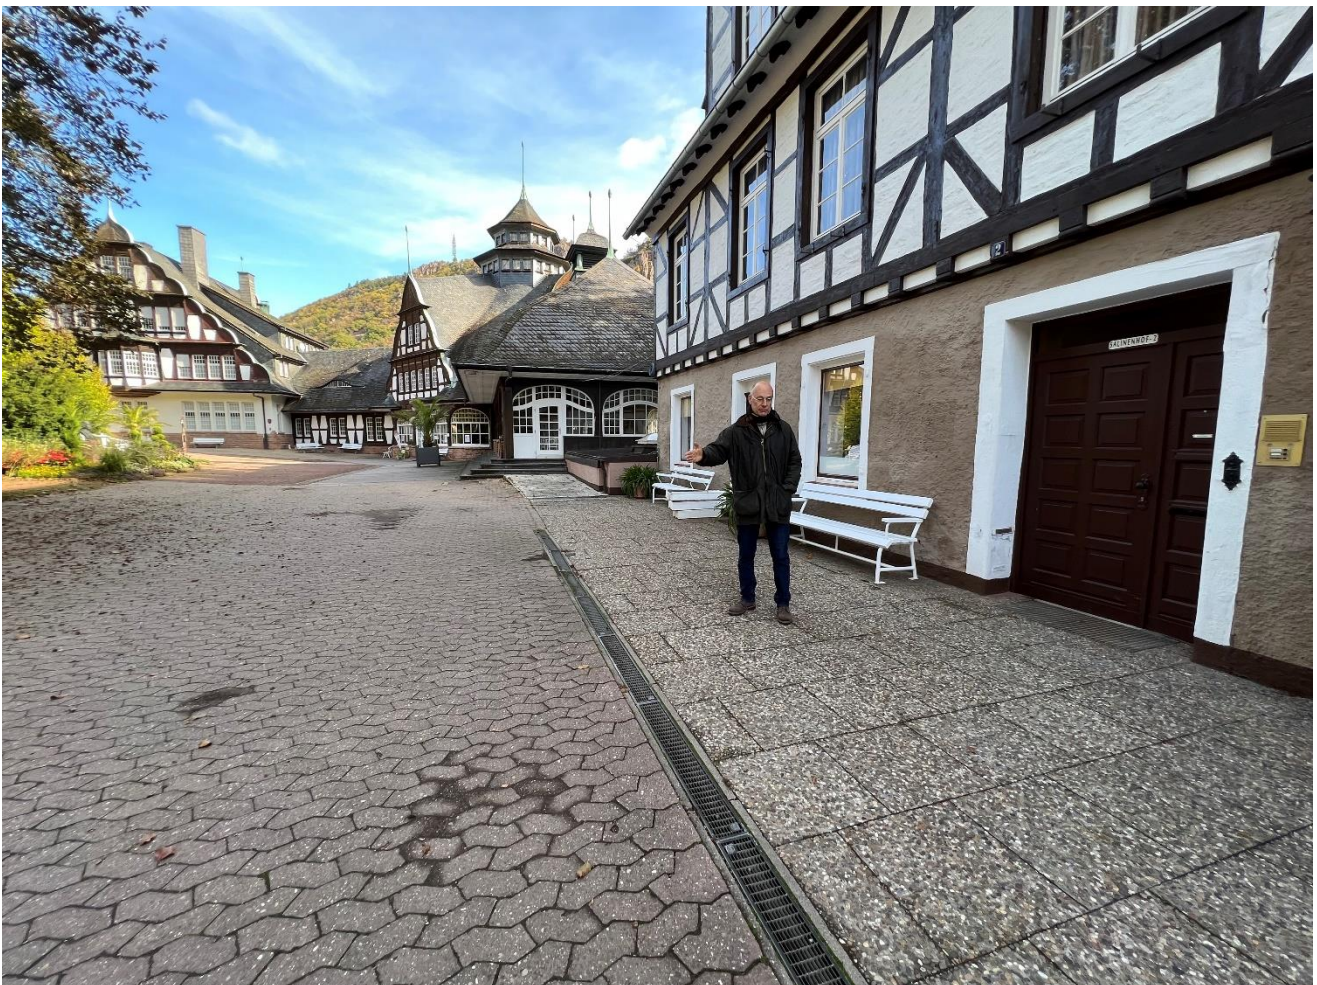
Defizit	Maßnahme
<p>Der Kurbetrieb wurde eingestellt und das Kurmittelhaus soll an einen Investor verkauft werden.</p> <p>Das Gebäude befindet sich fast vollständig im Überschwemmungsberiech des 100-jährlichen Hochwassers. Das Gebäude an sich wurde höher gebaut und ist dadurch geschützt. Der Kurpavillon hingegen hat ebenerdige Eingänge, an denen zum Teil Vorrichtungen für mobile Schutzelemente fehlen. Insbesondere der Durchgang ist nicht hochwassersicher und hat bereits bei vergangenen Hochwasserereignissen (1993) zur Überschwemmung des Gebäudes sowie des Kurparks beigetragen. Vorrichtungen eines Mobilsystems sind angebracht, jedoch sind nicht mehr alle mobilen Elemente vorhanden. Es bestehen Planungen, das Durchgangsgebäude rückzubauen.</p>	<p>Das Kurmittelhaus muss so saniert bzw. umgebaut werden, dass es vor Hochwasser geschützt ist. Auch der derzeitige Retentionsraum darf nicht eingeschränkt werden. Entsprechende Auflagen müssen dem Investor gemacht werden. Vorhandene Mobilsysteme müssen überprüft und ggf. erneuert werden.</p> <p>Für das Kurmittelhaus muss ein Alarm- und Einsatzplan erstellt werden.</p>

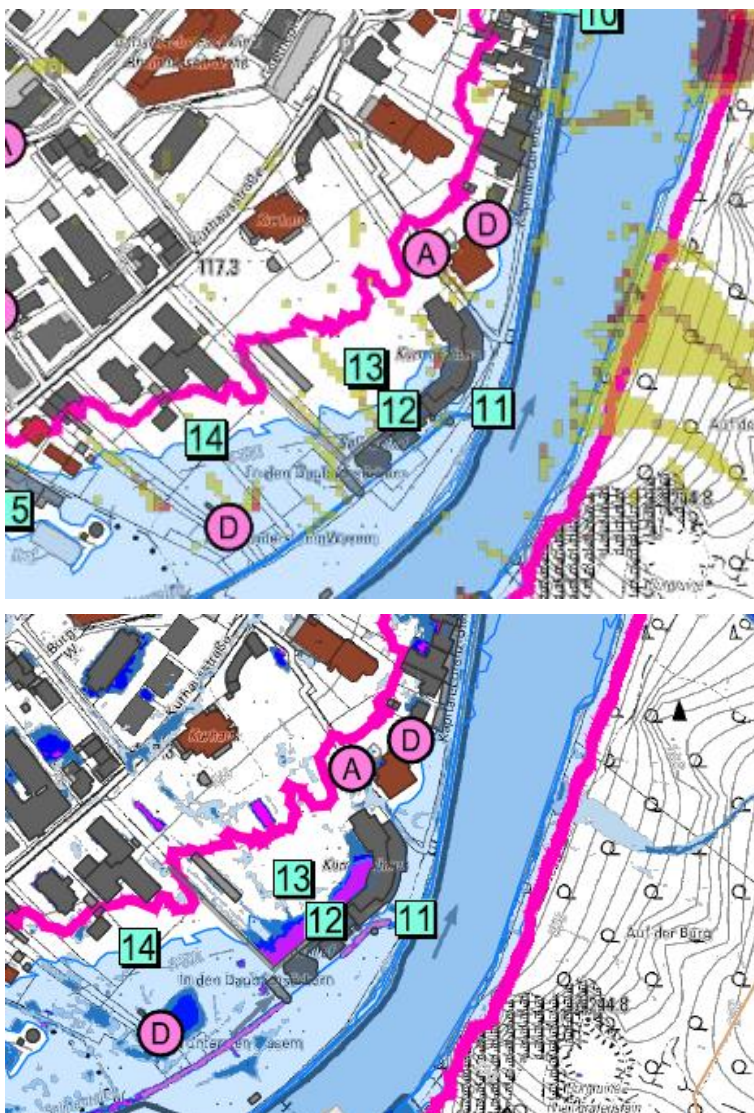
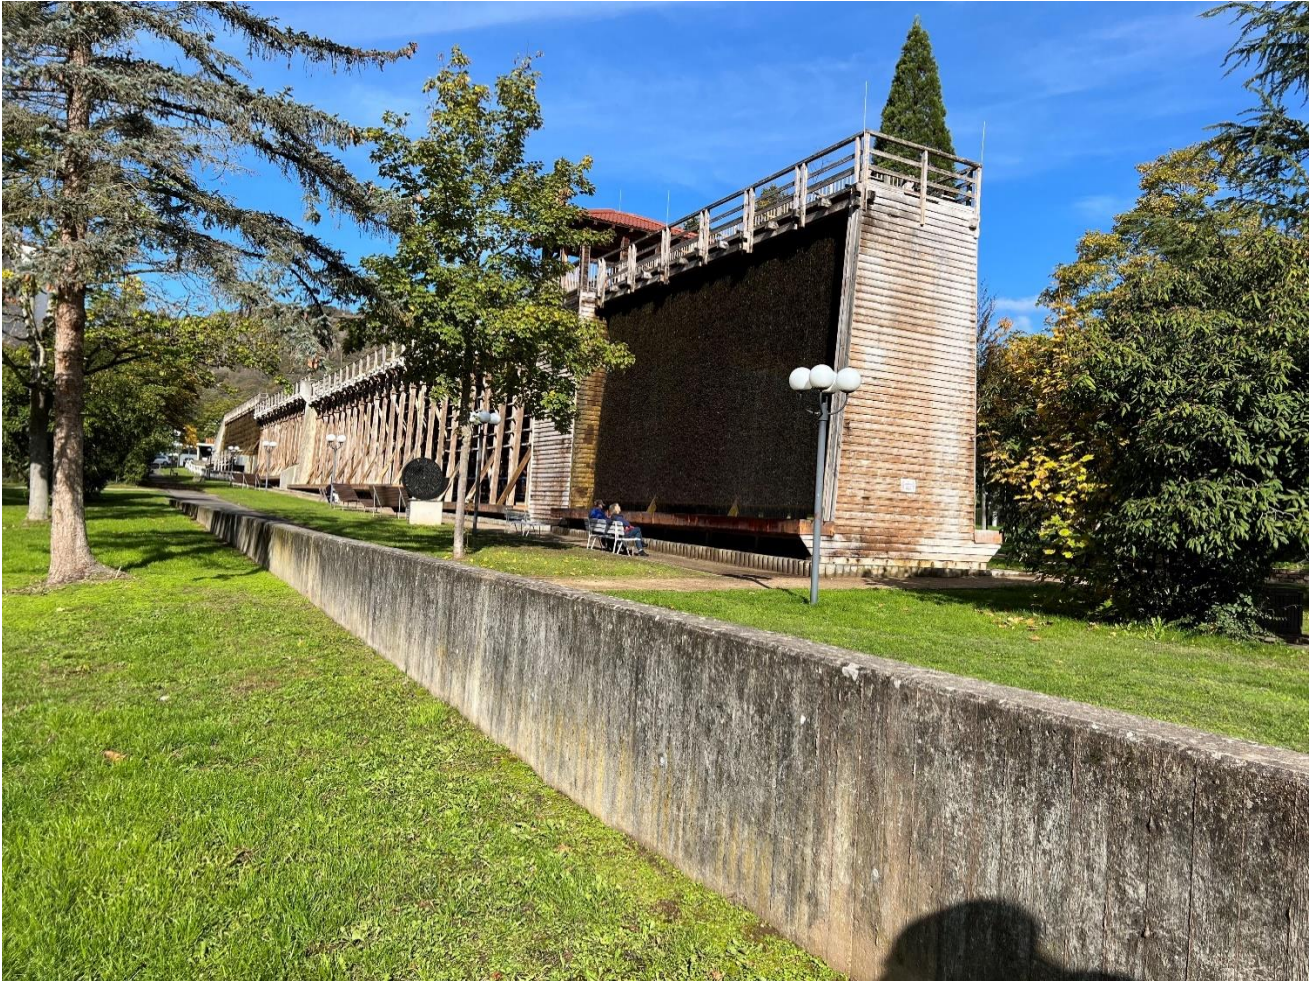
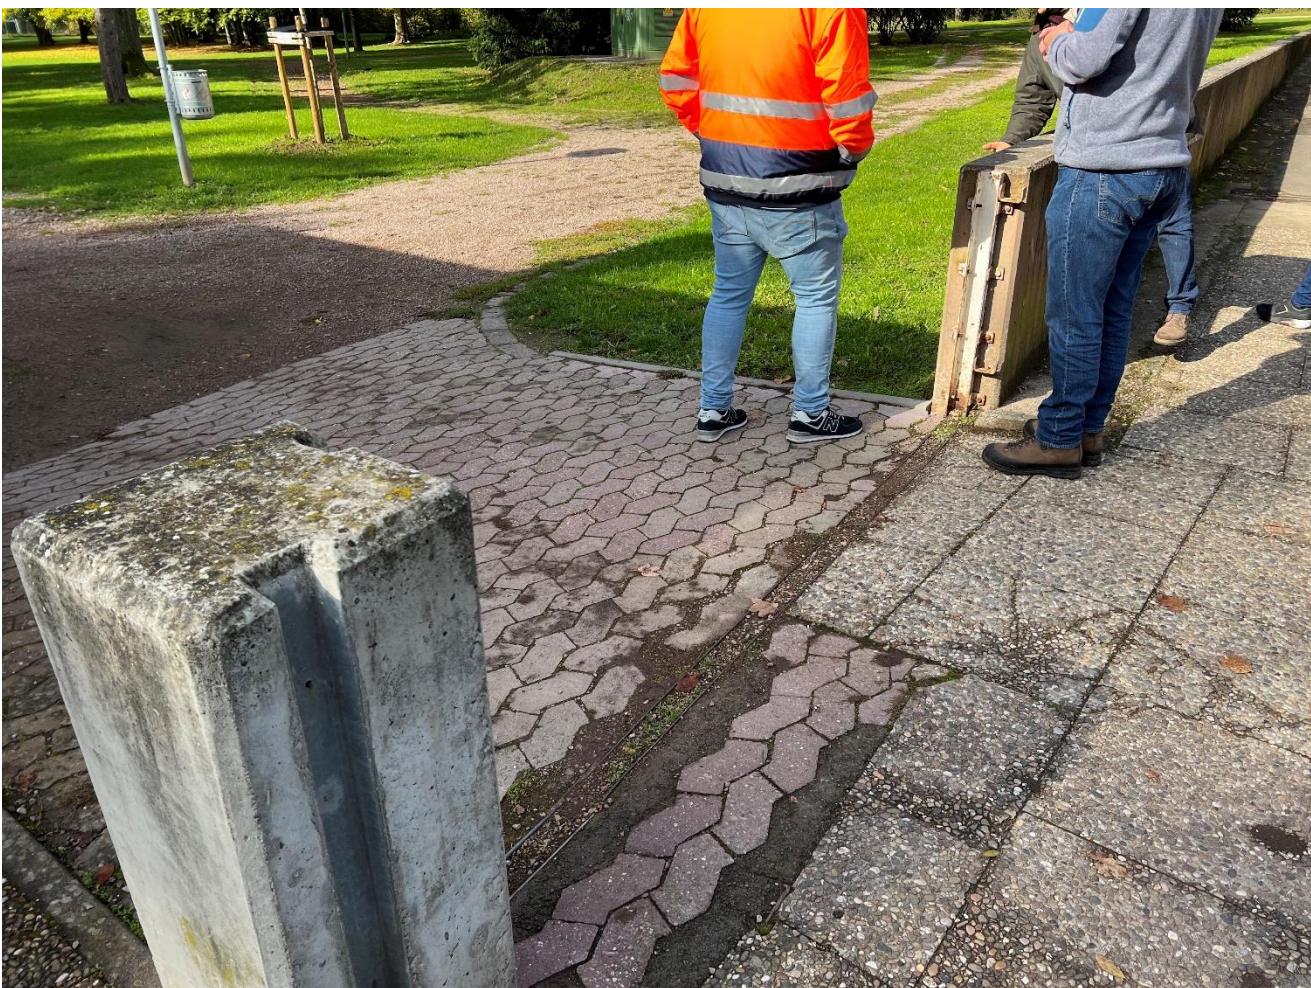
[13]	Kurpark
------	---------

Defizit	Maßnahme
<p>Zum Schutz des im HQextrem und teilweise auch im HQ100-Bereich befindlichen Kurhauses und einem Teil des Kurparks wurde eine Mauer errichtet. Öffnungen in der Mauer können mit Mobilsystemen verschlossen werden.</p> <p>Die Mauer ist nicht ausreichend hoch. Sie wurde bereits beim Hochwasserereignis 1995 fast vollständig eingestaut (ca. 50-jährlich).</p> <p>Der Kurpark soll umgestaltet werden.</p>	<p>Die Mauer muss erhöht werden, um einen Schutz vor einem 100-jährlichen Hochwasser zu bieten und eine rückwärtige Überschwemmung des Kurhauses zu vermeiden.</p> <p>Bei der Umgestaltung des Kurparks sollte die Gefahr durch ein Extremhochwasser bei den Planungen berücksichtigt werden.</p>

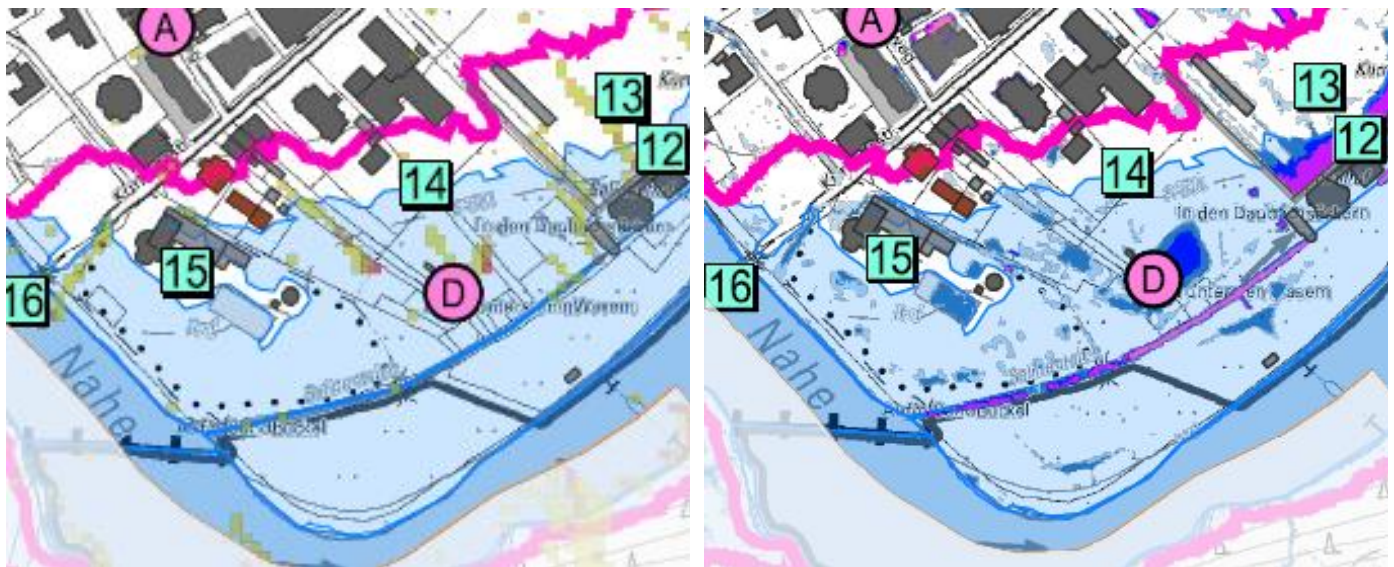
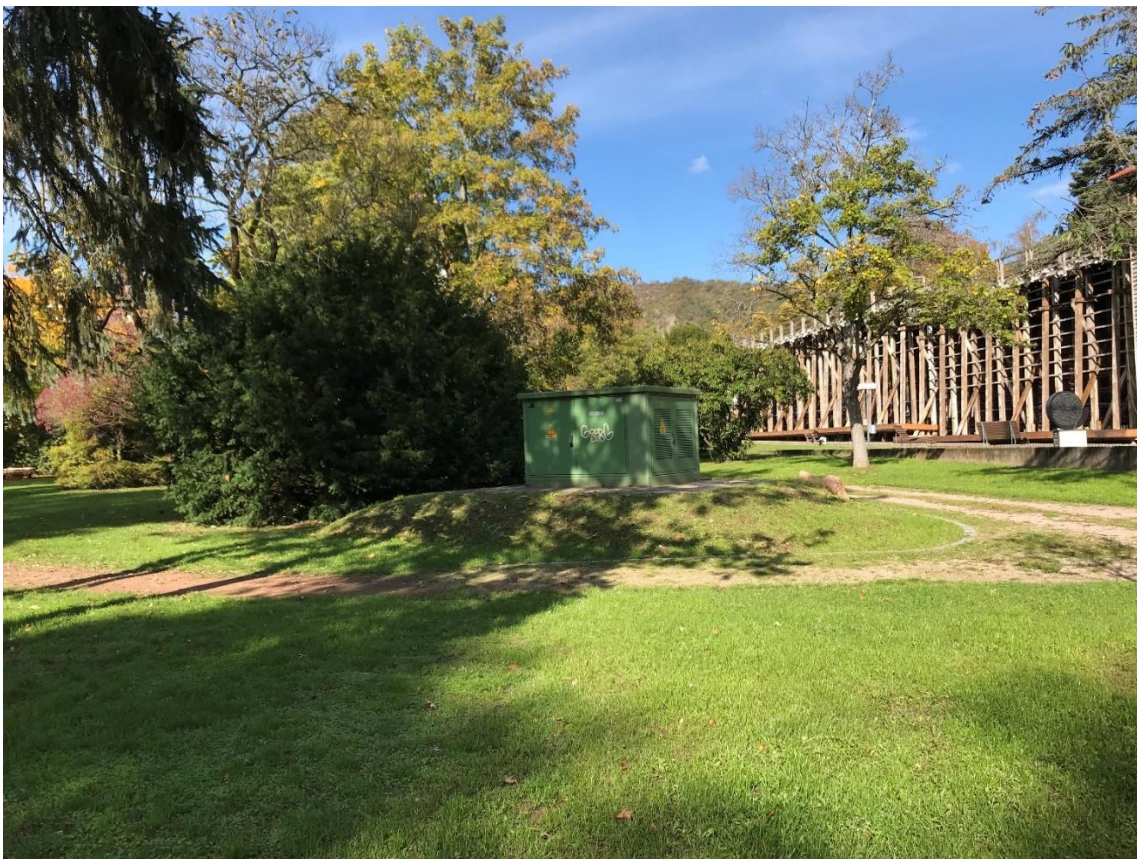
[14]	Trafo Kurbetriebe
------	-------------------

Defizit	Maßnahme
Der Trafo der Kurbetriebe steht bereits auf einem Erdhügel, welcher jedoch nicht ausreichend hoch ist, da er niedriger als die Hochwasserschutzmauer in [13] ist.	Der Trafostandort sollte erhöht werden oder hinter die Hochwasserschutzmauer verlegt werden.

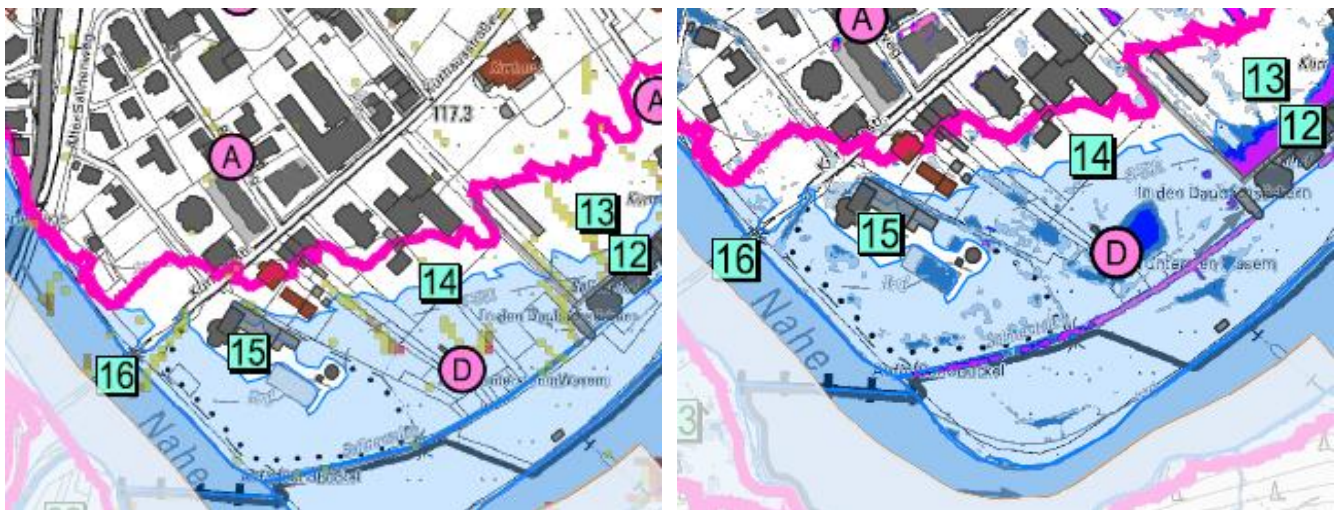
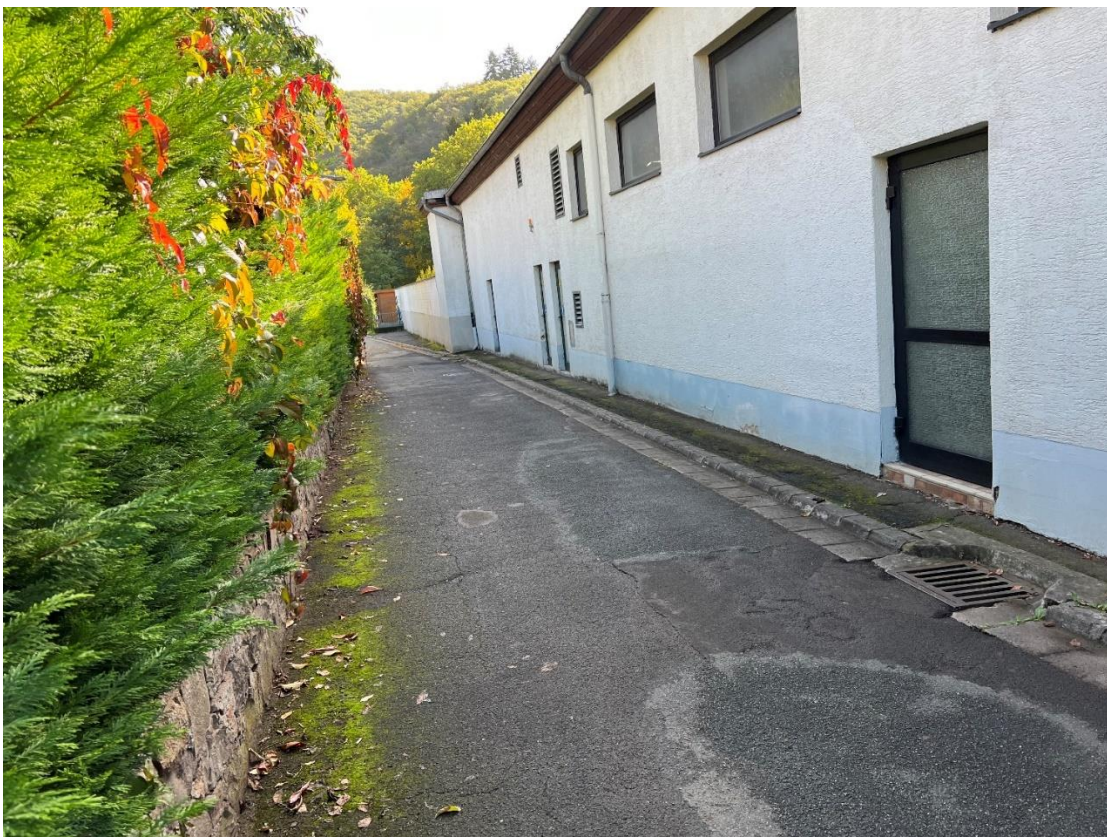
[15]	Thermalfreibad
------	----------------

Defizit	Maßnahme
<p>Das Thermalfreibad liegt im Überschwemmungsbereich des Extremhochwassers und teilweise auch des 100-jährlichen Hochwassers der Nahe. Die Zäune um die Liegewiese werden bei einem Hochwasser abmontiert, damit sie kein Abflusshindernis darstellen. Das Thermalfreibad hat ebenerdige Eingänge, insbesondere die Technikräume sind gefährdet.</p>	<p>Die ebenerdigen Eingänge sollten mit mobilen Hochwasserschutzsystemen ausgestattet werden. Wo möglich, können auch die Türen und Fenster wasser- und druckdicht ausgeführt werden.</p>

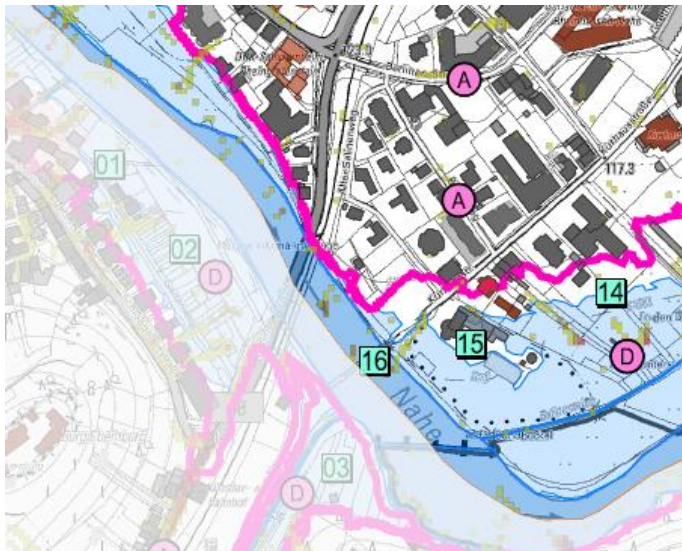
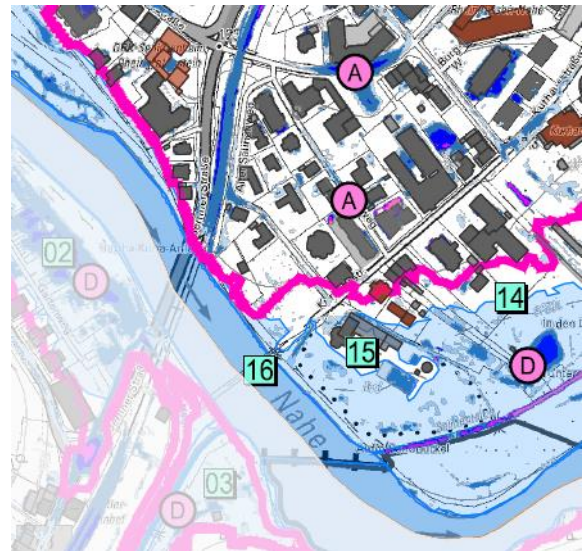
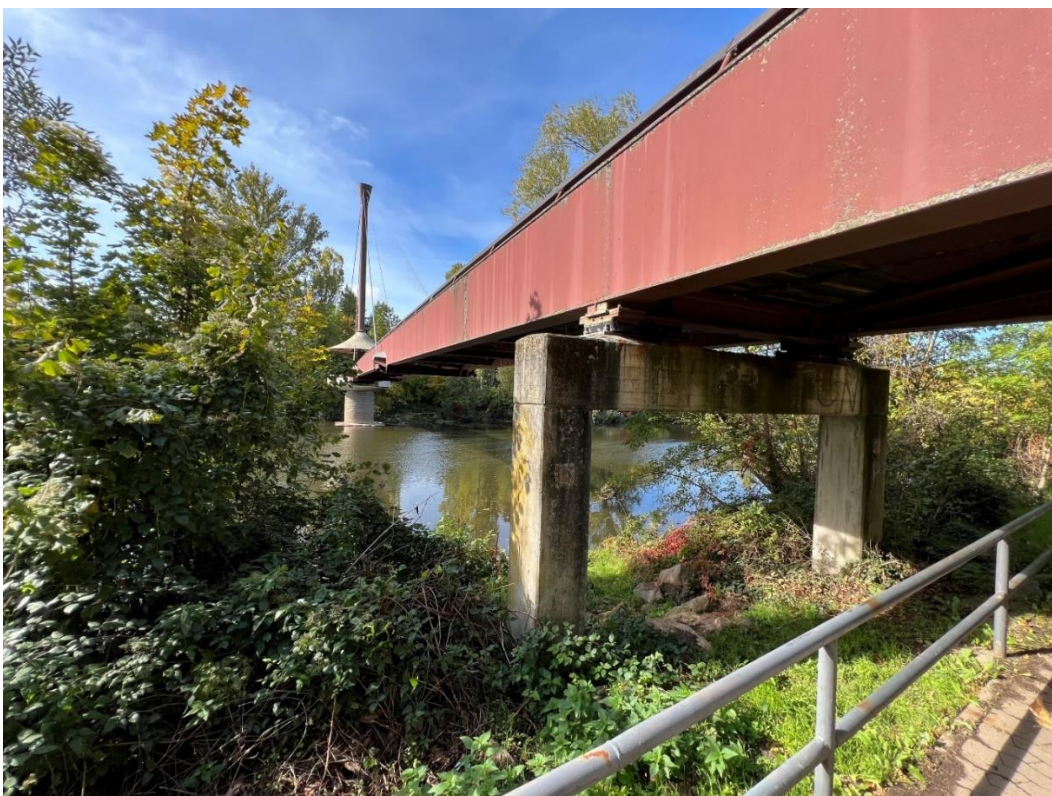
[16]

Die Pouilly-Brücke über die Nahe ist sanierungsbedürftig. Da sie relativ niedrig gebaut wurde, könnte es bei einem großen Hochwasserereignis zu einer Verkläuerung oder zu Schäden an der Brücke kommen. Da unmittelbar stromabwärts der Brücke die Alsenz einmündet, kann es in diesem Bereich zu Rückstau und Verwirbelungen kommen.

Bei einer Sanierung könnte die Brücke mit abnehmbaren Geländern ausgestattet werden, um die Verkläuerungsfahrer zu verringern. Bei einem Neubau sollten die Brückenpfeiler möglichst weit auseinander und die Brücke höher gebaut werden.
