Örtliches Hochwasser- und Starkregenvorsorgekonzept
für die Stadt Bad Kreuznach

Bürgerinformationsveranstaltung (BIV)
am 15.11.2023
in Bosenheim, Gemeindehaus, Raiffeisenstr. 1

Vortragsmanuskript mit Ergänzungen aus der BIV

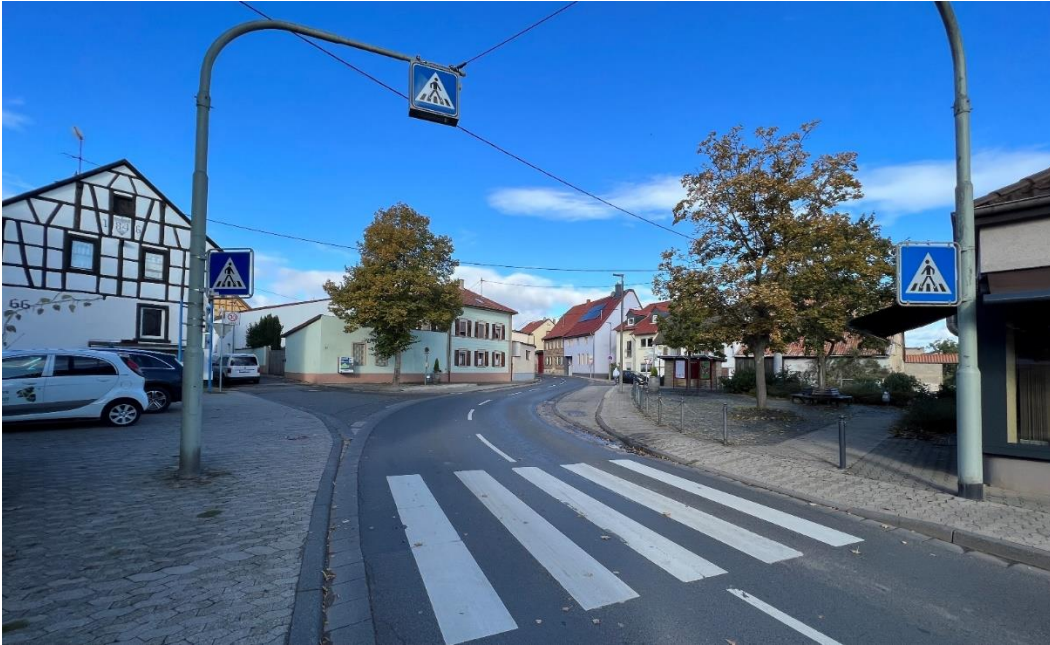
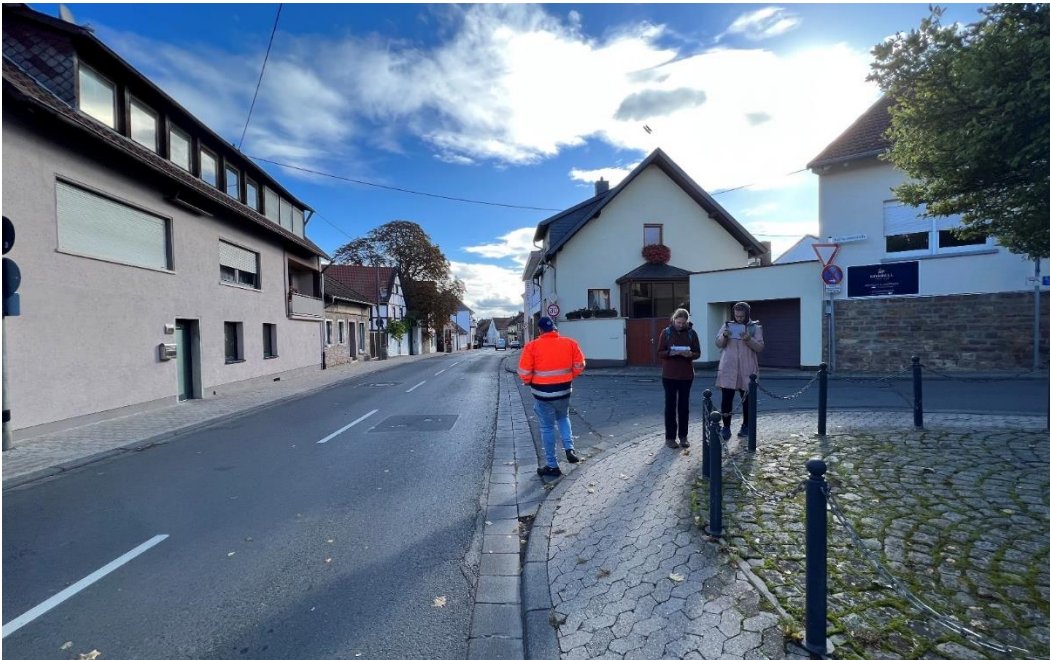
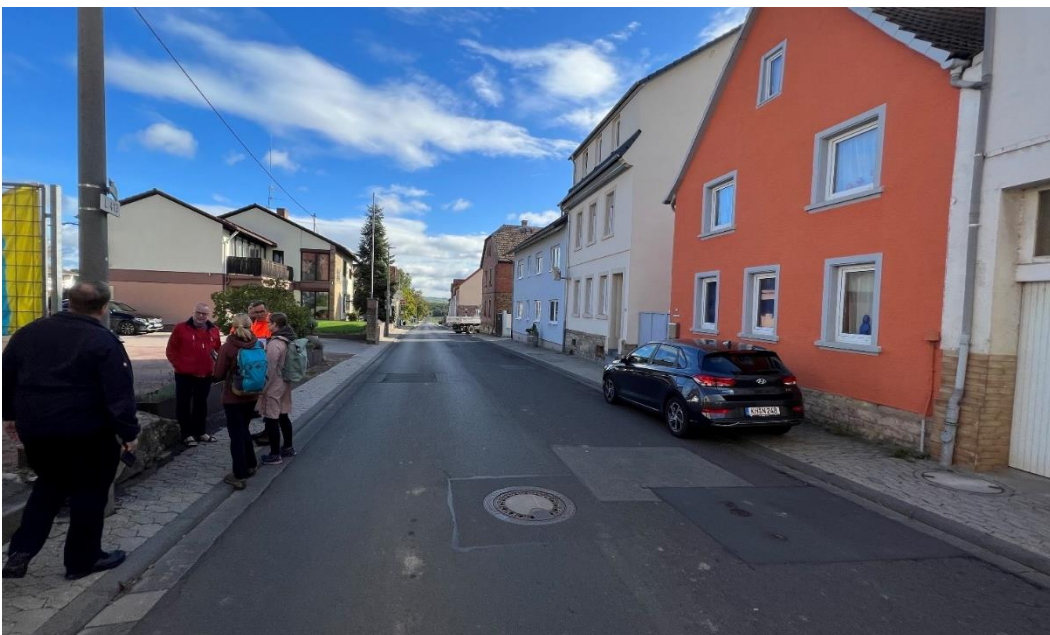
[01]

Die Rheinhessenstraße ist bei Starkregen wasserführend. Alle Gebäude mit Kellern, ebenerdigen Lichtschächten sowie tiefliegenden Eingängen und Garagen sind gefährdet.

An der Rheinhessenstraße befinden sich mehrere Häuser mit ebenerdigen Eingängen, die überflutungsgefährdet sind. Auch in den Höfen liegen teilweise ebenerdige Eingänge.

Die betroffenen Anlieger müssen über ihre Gefahrensituation informiert werden, damit sie Maßnahmen zum Eigenschutz (Eigenvorsorge Kat. A) vornehmen können.

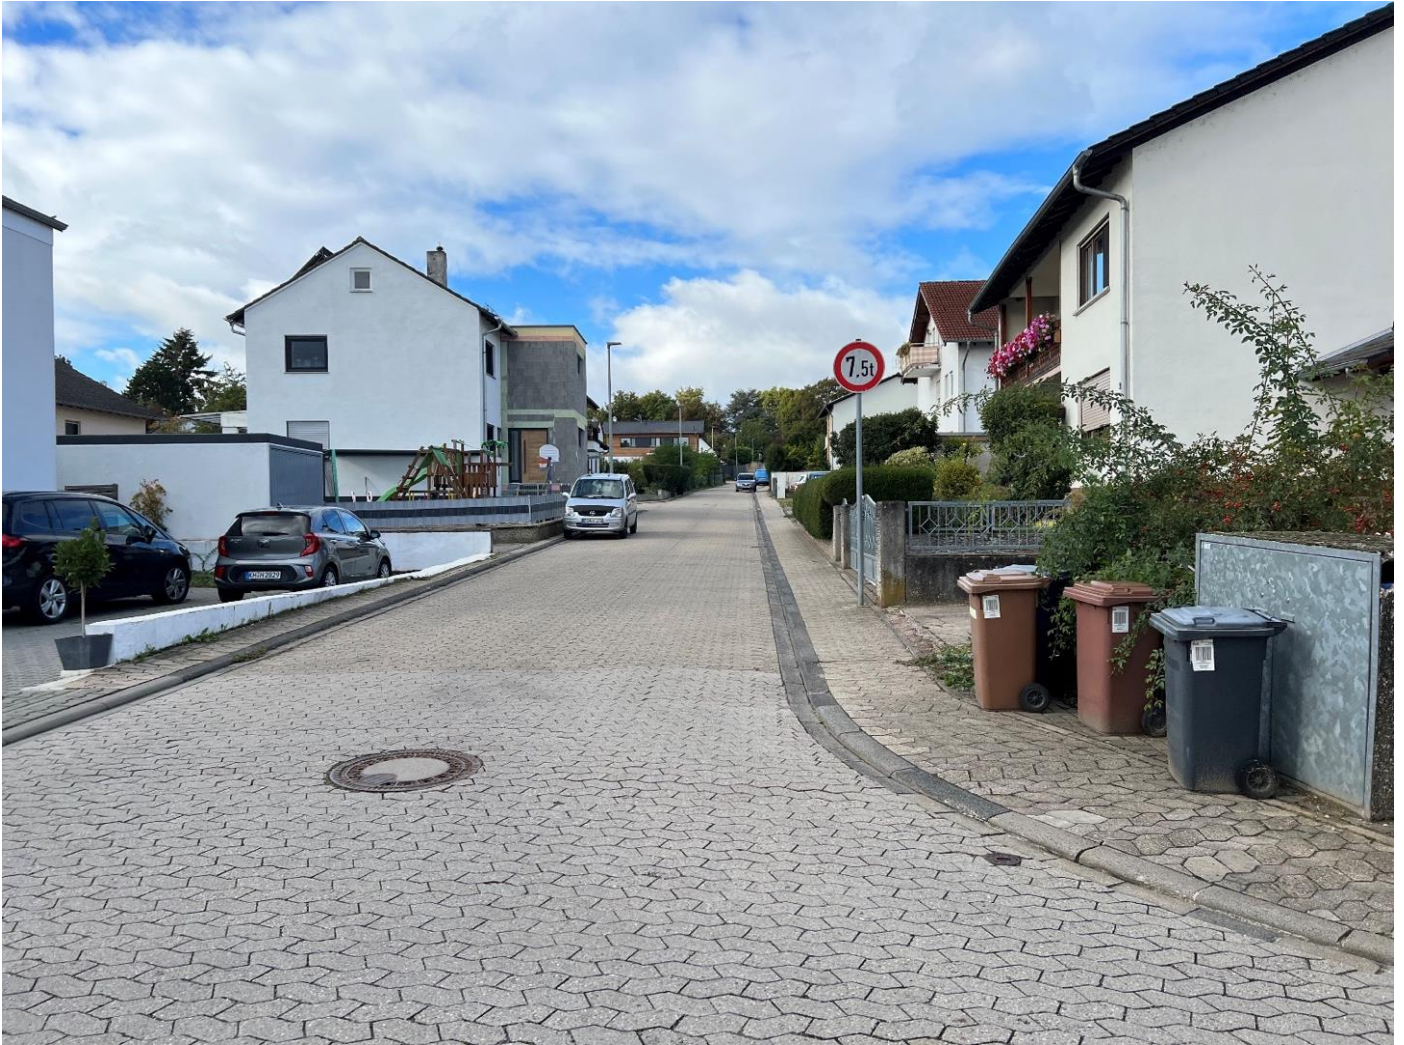
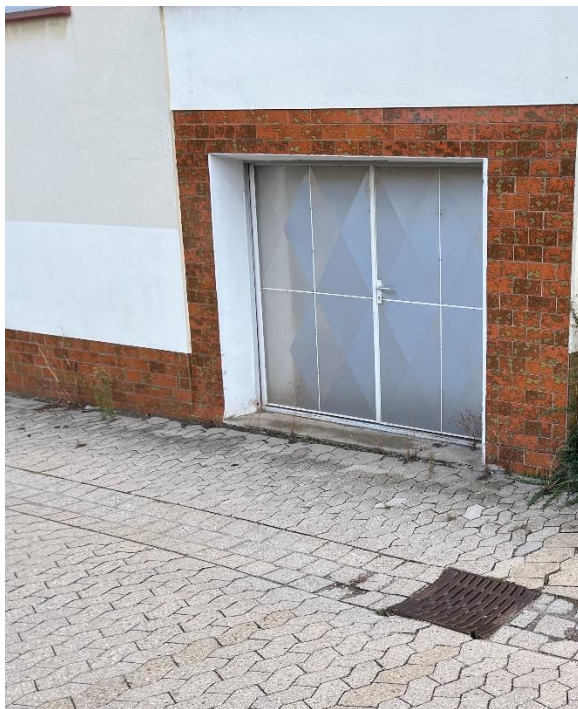
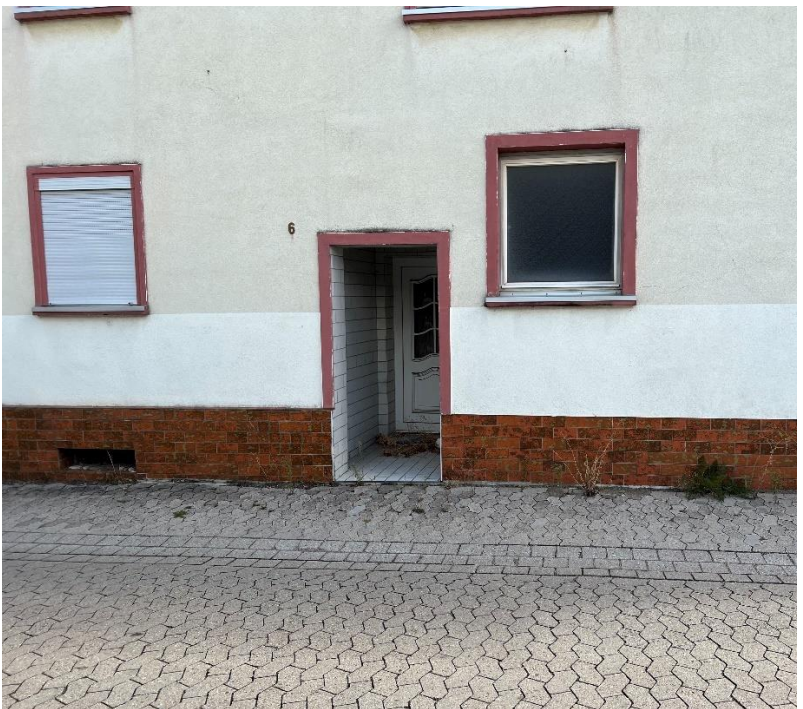
[02,
05]

Defizit	Maßnahme
<p>Der westliche Teil der Parkstraße ist wasserführend. Alle Gebäude mit Kellern, ebenerdigen Lichtschächten sowie tiefliegenden Eingängen und Garagen sind gefährdet. Insbesondere ist auch die tiefliegende Einliegerwohnung von Haus Nr. 16 in der Parkstraße gefährdet.</p> <p>Haus Nr. 6 in der Mönchstraße hat einen ebenerdigen Eingang, durch den Wasser ins Gebäude eindringen kann.</p> <p>Haus Nr. 2 in der Straße "Zwischen den Birken" liegt in einer lokalen Senke und hatte bereits Problem mit Rückstau aus dem Kanal. Es ist zudem durch Oberflächenabfluss überflutungsgefährdet.</p>	<p>Die betroffenen Anlieger müssen über ihre Gefahrensituation informiert werden, damit sie Maßnahmen zum Eigenschutz (Eigenvorsorge Kat. A) vornehmen können.</p>

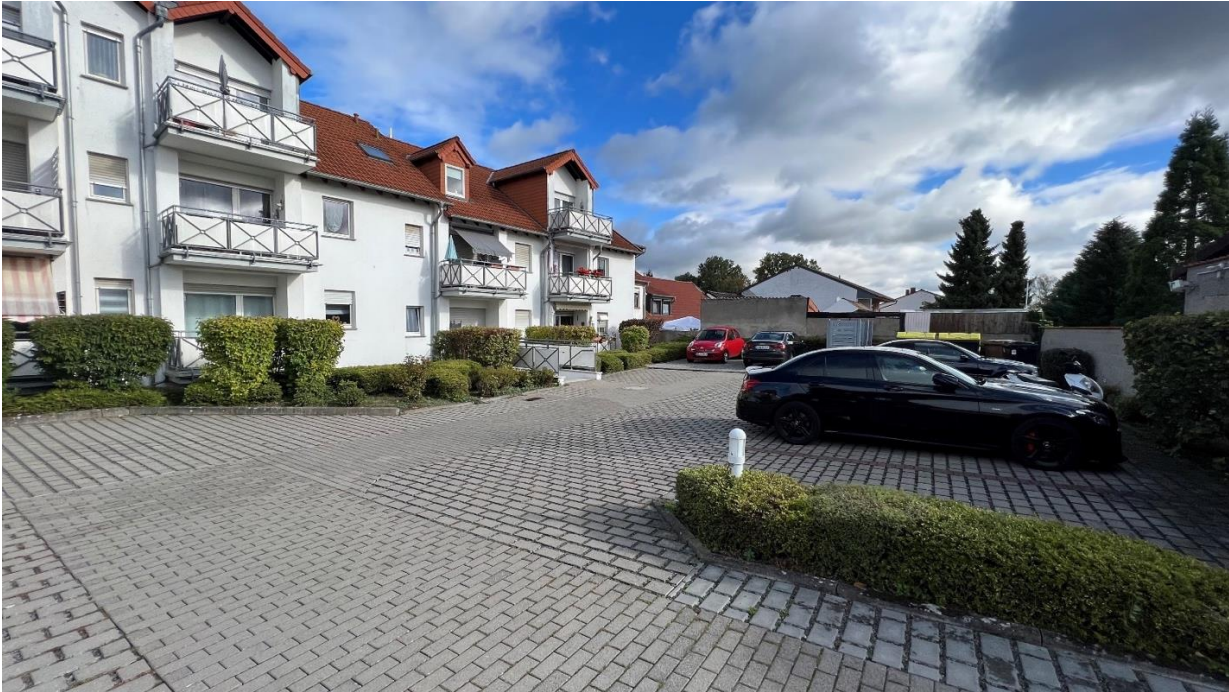
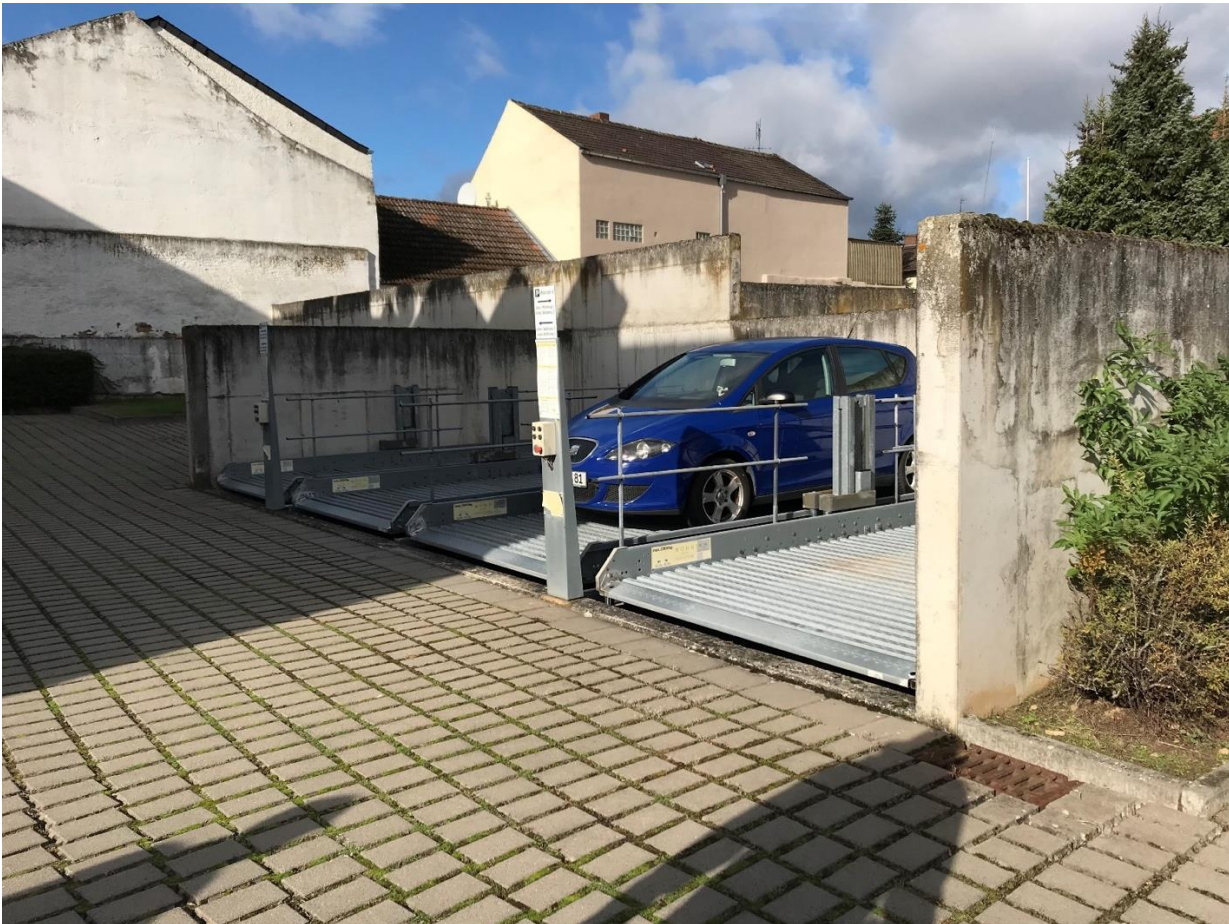
[03]	<p>Häuser Nr. 8 - 12 in der Mönchstraße; Häuser Nr. 112 - 116 in der Rheinhessenstraße</p>
------	--

Defizit	Maßnahme
<p>Der Oberflächenabfluss aus der Parkstraße fließt auf den Innenhof der Häuser Nr. 8 - 12 in der Mönchstraße. Die Gebäude haben ebenerdige Lichtschächte und Eingänge. Im Hof von Haus Nr. 8 in der Mönchstraße befinden sich Duplex Parker, der untere Stellplatz kann bei einem Starkregenereignis geflutet werden.</p> <p>Die Scheune von Haus Nr. 12 in der Mönchstraße liegt in einer Geländesenke und ist Überflutunggefährdet.</p> <p>Die Häuser Nr. 112 bis 116 der Rheinhessenstraße verfügen rückseitig über tiefliegende Kellereingänge, welche bei einem Starkregenereignis Überflutungsgefährdet sind.</p>	<p>Die betroffenen Anlieger müssen über ihre Gefahrensituation informiert werden, damit sie Maßnahmen zum Eigenschutz (Eigenvorsorge Kat. A) vornehmen können. Bspw. kann vor tiefliegende Kellereingänge eine zusätzliche Stufe angeordnet oder die Lichtschächte können erhöht werden.</p> <p>Vor der Hofeinfahrt in der Mönchstraße kann eine Schwelle errichtet werden, um den Oberflächenabfluss auf der Straße zu halten.</p>

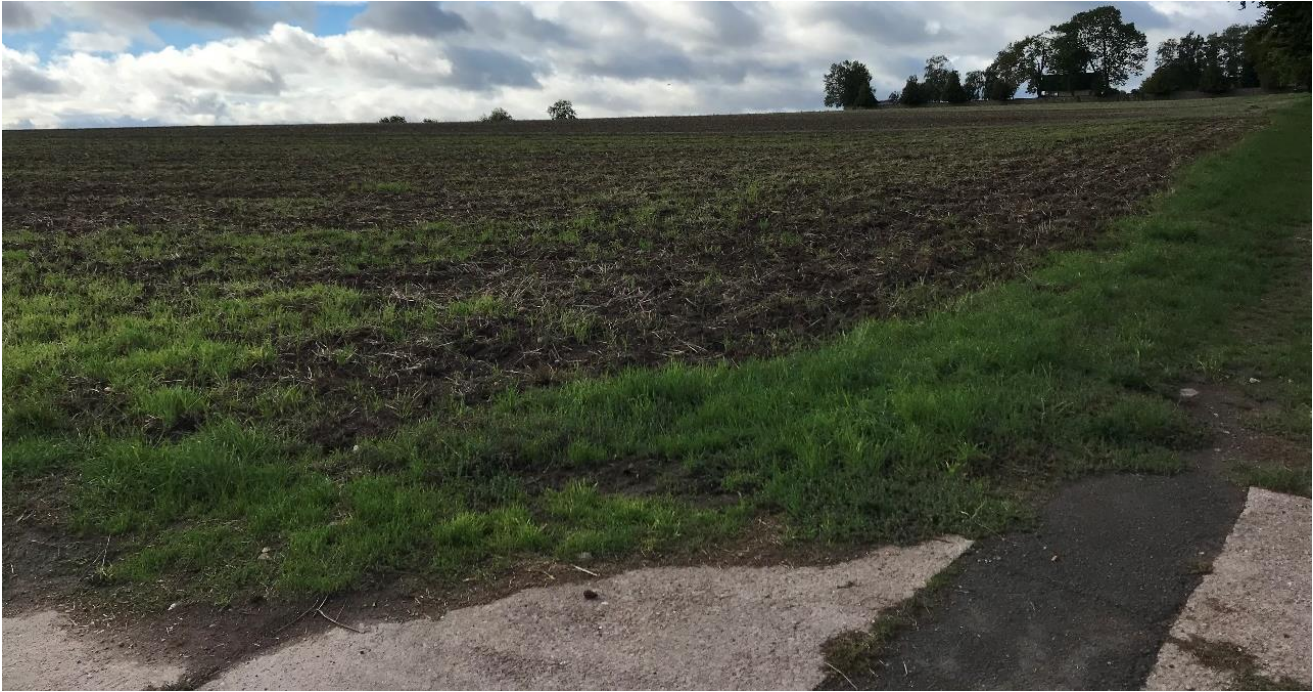
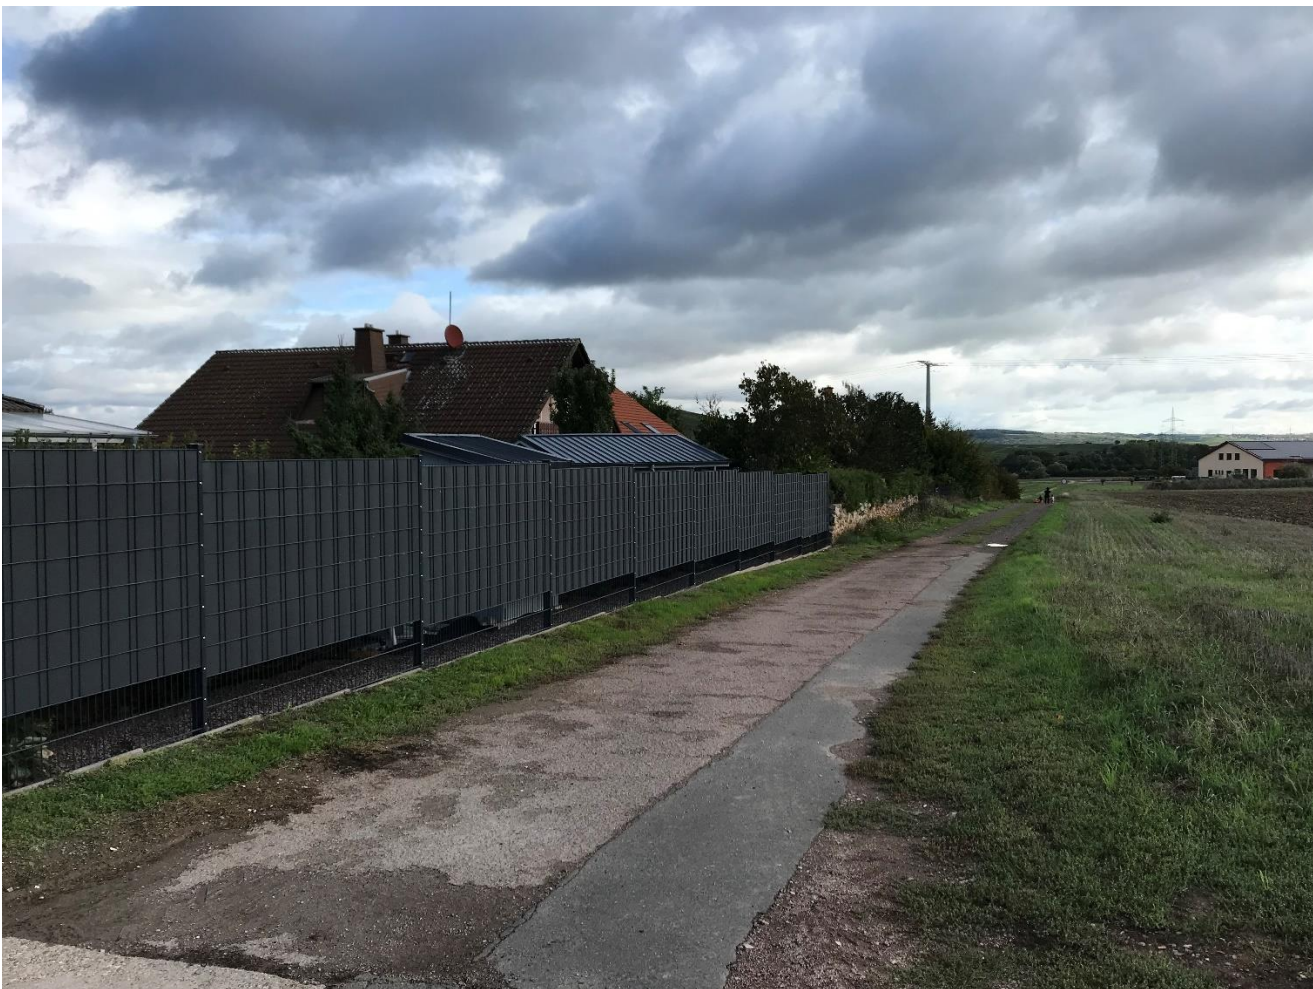
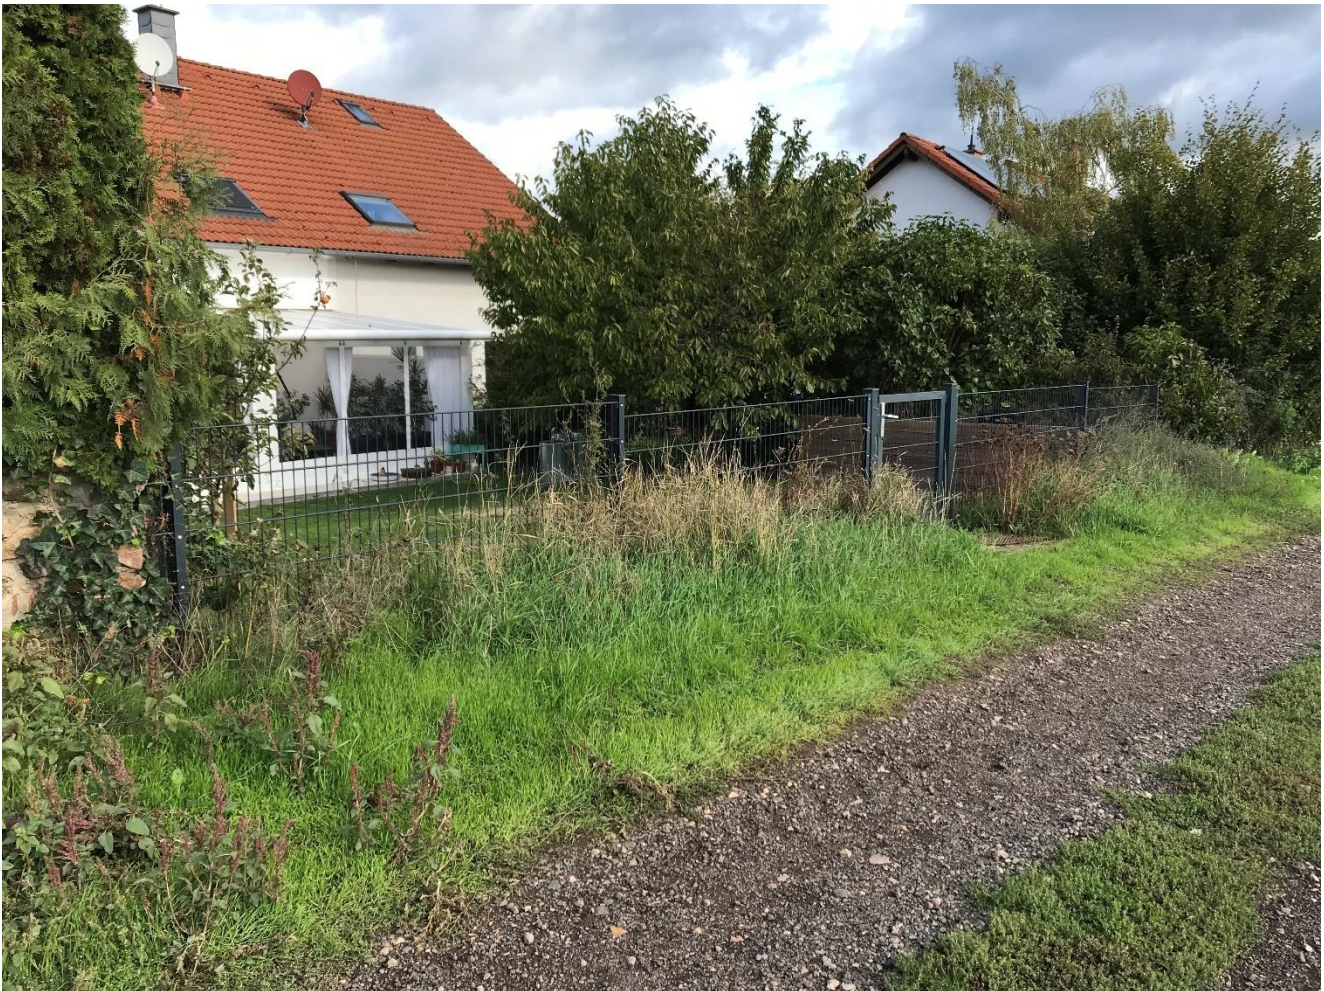
[04]

Von der südlich der Bebauung gelegenen landwirtschaftlichen Fläche fließt viel Hangwasser und Oberflächenabfluss auf die Bebauung zu. Je nach Bewirtschaftung der landwirtschaftlichen Flächen wird erodiertes Material mittransportiert. An der Kreuzung der Straßen Mönchstraße/Bosenbergblick gelangt der Abfluss in die Wohnbebauung und gefährdet insbesondere die Anwohner in der Straße "Bosenbergblick".

Die am Feldrand gelegenen Häuser Nr. 2 - 8 in der Straße "Bosenbergblick" liegen tiefer im Gelände. Sie haben sich teilweise mit Verwaltungen zum Wirtschaftsweg hin geschützt, welche aber durch Gartentörchen unterbrochen wird. Dadurch sind sie stark gefährdet.

Die betroffenen Anlieger müssen über ihre Gefahrensituation informiert werden, damit sie Maßnahmen zum Eigenschutz (Eigenvorsorge Kat. A und B) vornehmen können. Die Eigentümer der Häuser Nr. 2 - 8 in der Straße "Bosenbergblick" sollten eine durchgängige Verwaltung/Mauer zum Wirtschaftsweg herstellen.

Der Wirtschaftsweg soll laut Aussagen des Ortsbürgermeisters asphaltiert werden. Bei einer Neuasphaltierung des Wirtschaftswegs wird unter Berücksichtigung der vorhandenen Potenzialfläche empfohlen, das Quergefälle von den Häusern weg mit einer Asphalttrinne zu gestalten, so dass der Wirtschaftsweg wasserführend wird und das anfallende Wasser von der Bebauung wegführt.

Die Landwirtschaft sollte ihre Bewirtschaftungsmethode ggf. auf eine Dauerbewirtschaftung umstellen, damit keine Felder brach liegen, da dadurch die Erosionsgefährdung steigt (siehe allg. Hinweis [0.4]). Alternativ: Grünstreifen / Heckenstreifen in oder unterhalb der Felder.

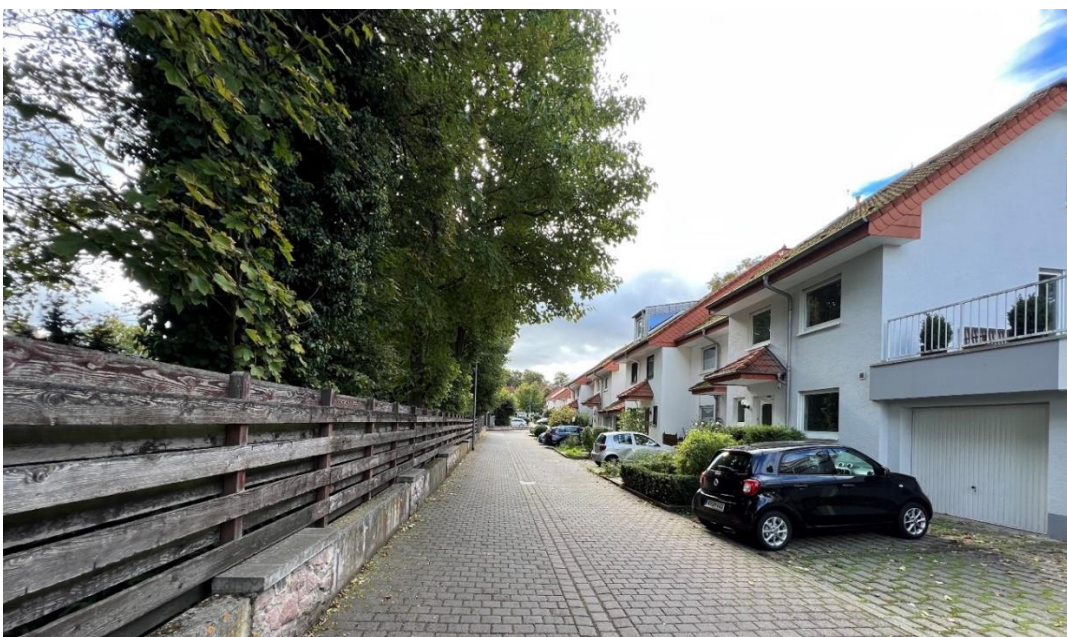
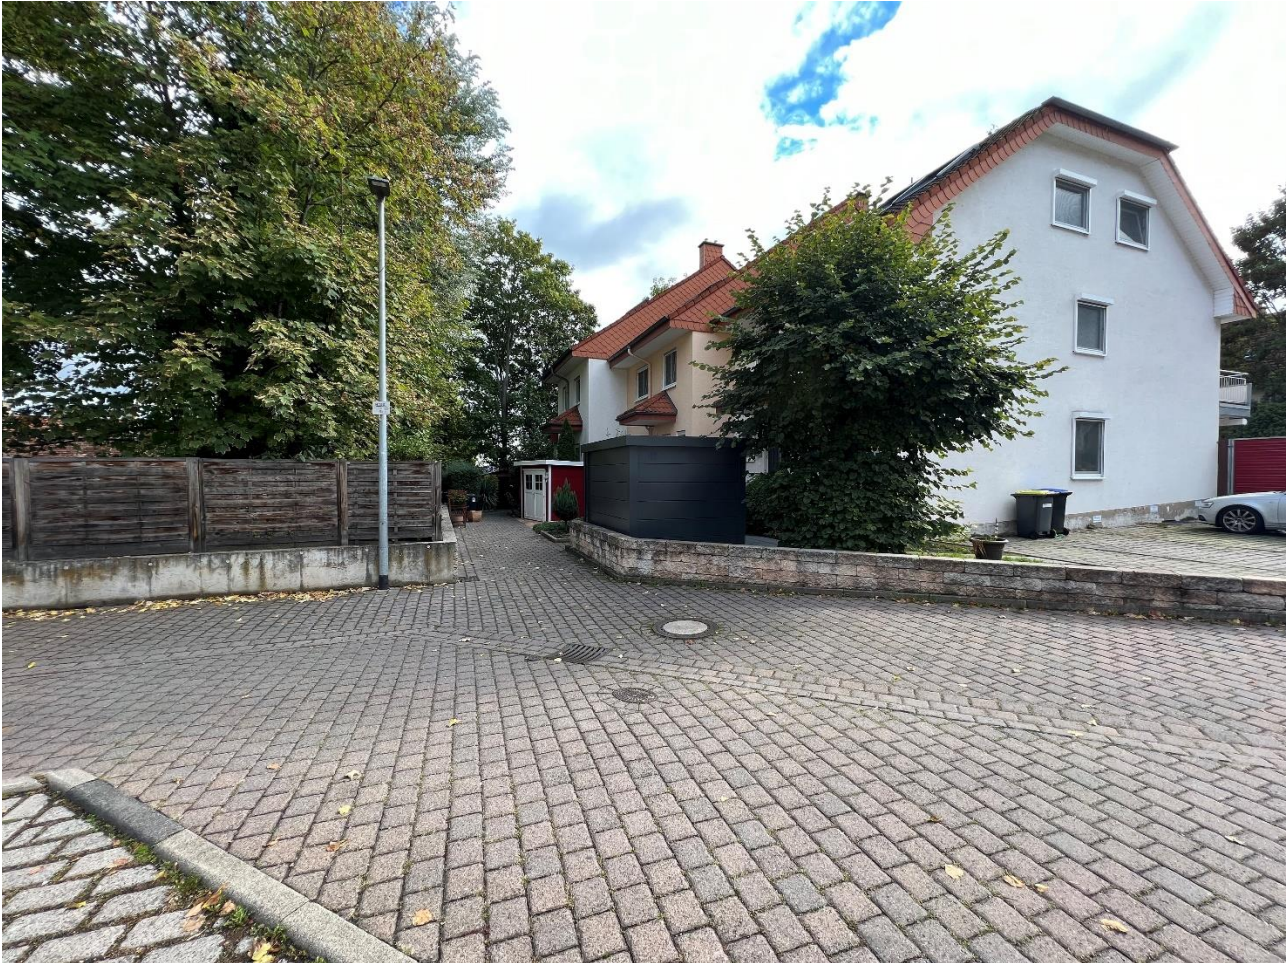
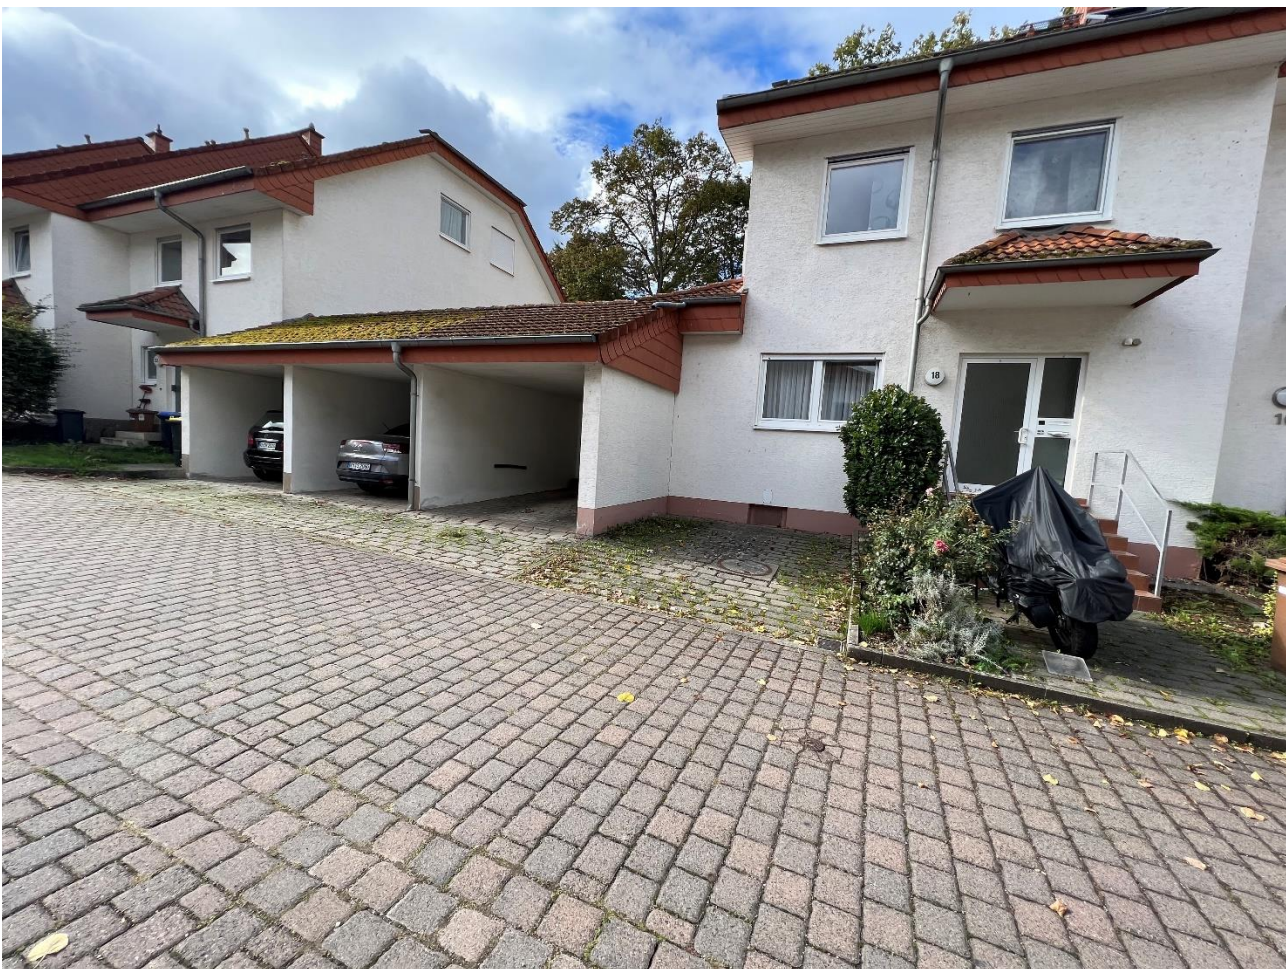
[06]

Die Häuser im Rieslingsweg haben ebenerdige Lichtschächte, durch die Oberflächenabfluss in die Keller eindringen kann.

Das unterhalb des Rieslingswegs gelegene Grundstück (Haus Nr. 1 in der Parkstraße) hat sich mit einer Mauer zum Rieslingsweg hin geschützt. Dadurch kann der Oberflächenabfluss nicht wie in der Starkregenabflusskarte dargestellt über das Grundstück abfließen, sondern verbleibt auf dem Rieslingsweg und fließt dann über die Parkstraße ab.

Die betroffenen Anlieger müssen über ihre Gefahrensituation informiert werden, damit sie Maßnahmen zum Eigenschutz (Eigenvorsorge Kat. A) vornehmen können.

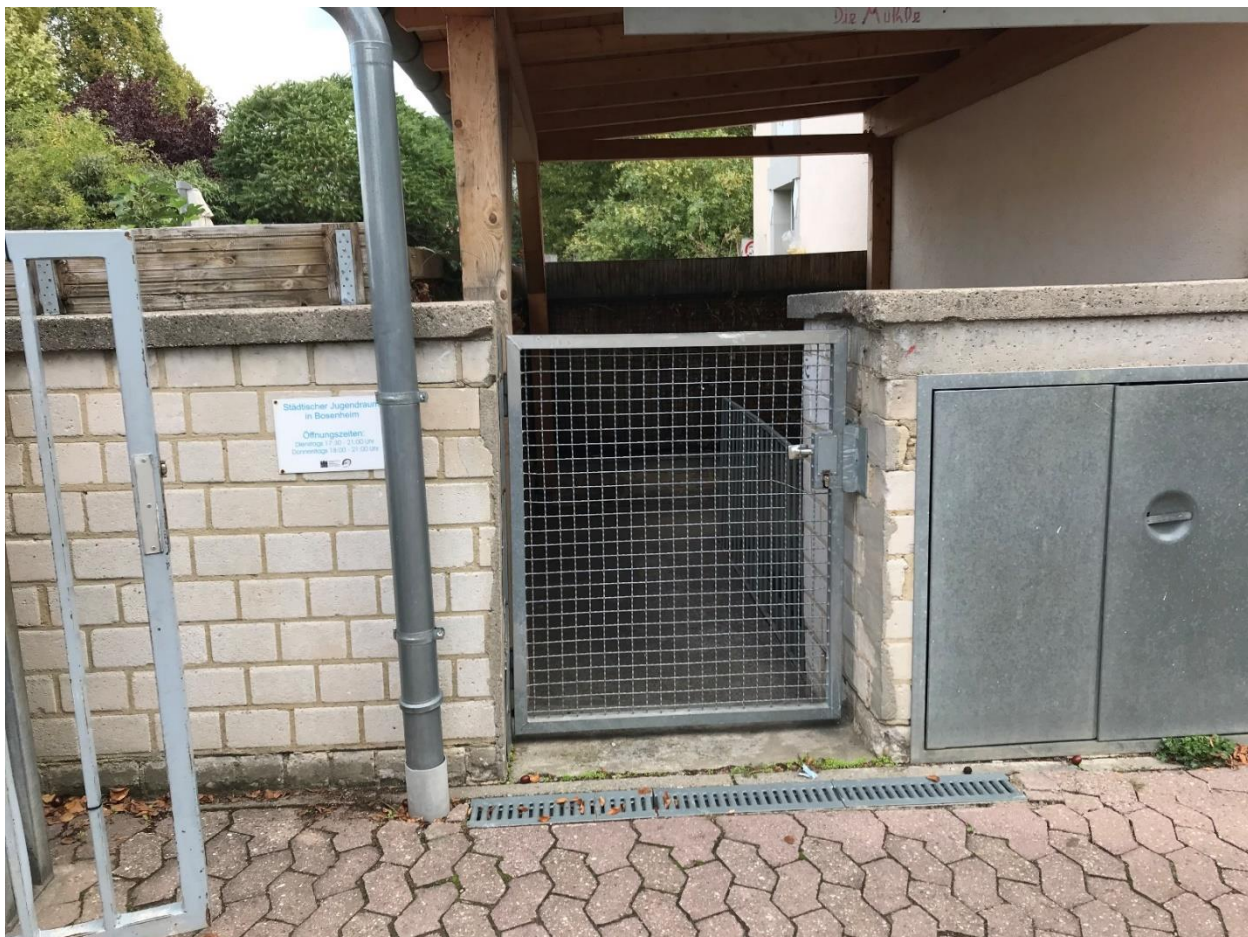
[07]	Hackenheimer Straße, Jugendraum
------	---------------------------------

Defizit	Maßnahme
Schulgelände: Der Jugendraum liegt im Keller und über die außenliegende Treppe kann Oberflächenabfluss in den Jugendraum gelangen.	Am oberen Ende der Treppe sollte eine Schwelle oder eine zusätzliche Stufe eingebaut werden.

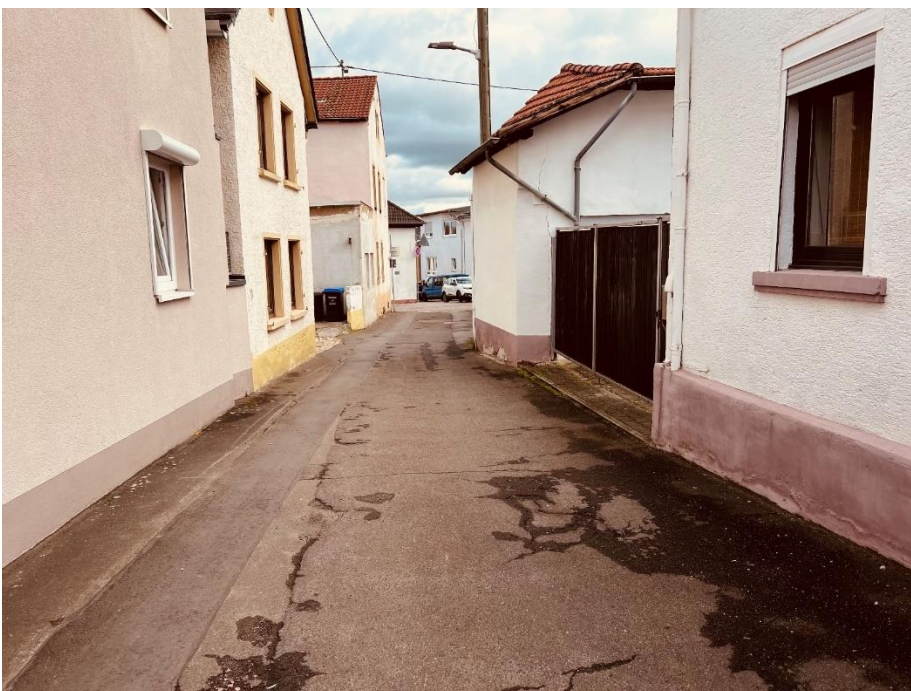
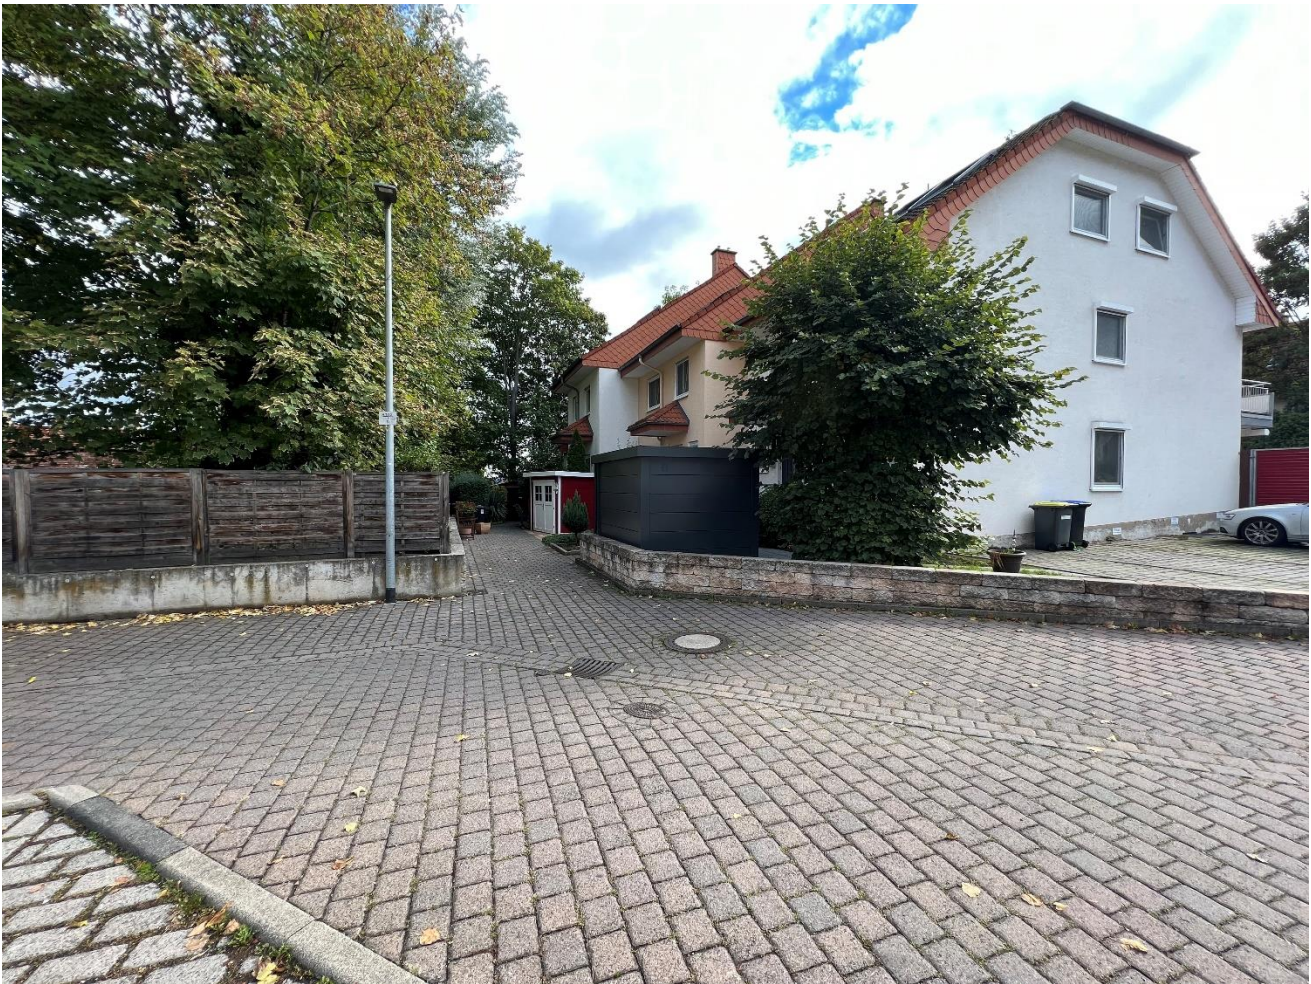
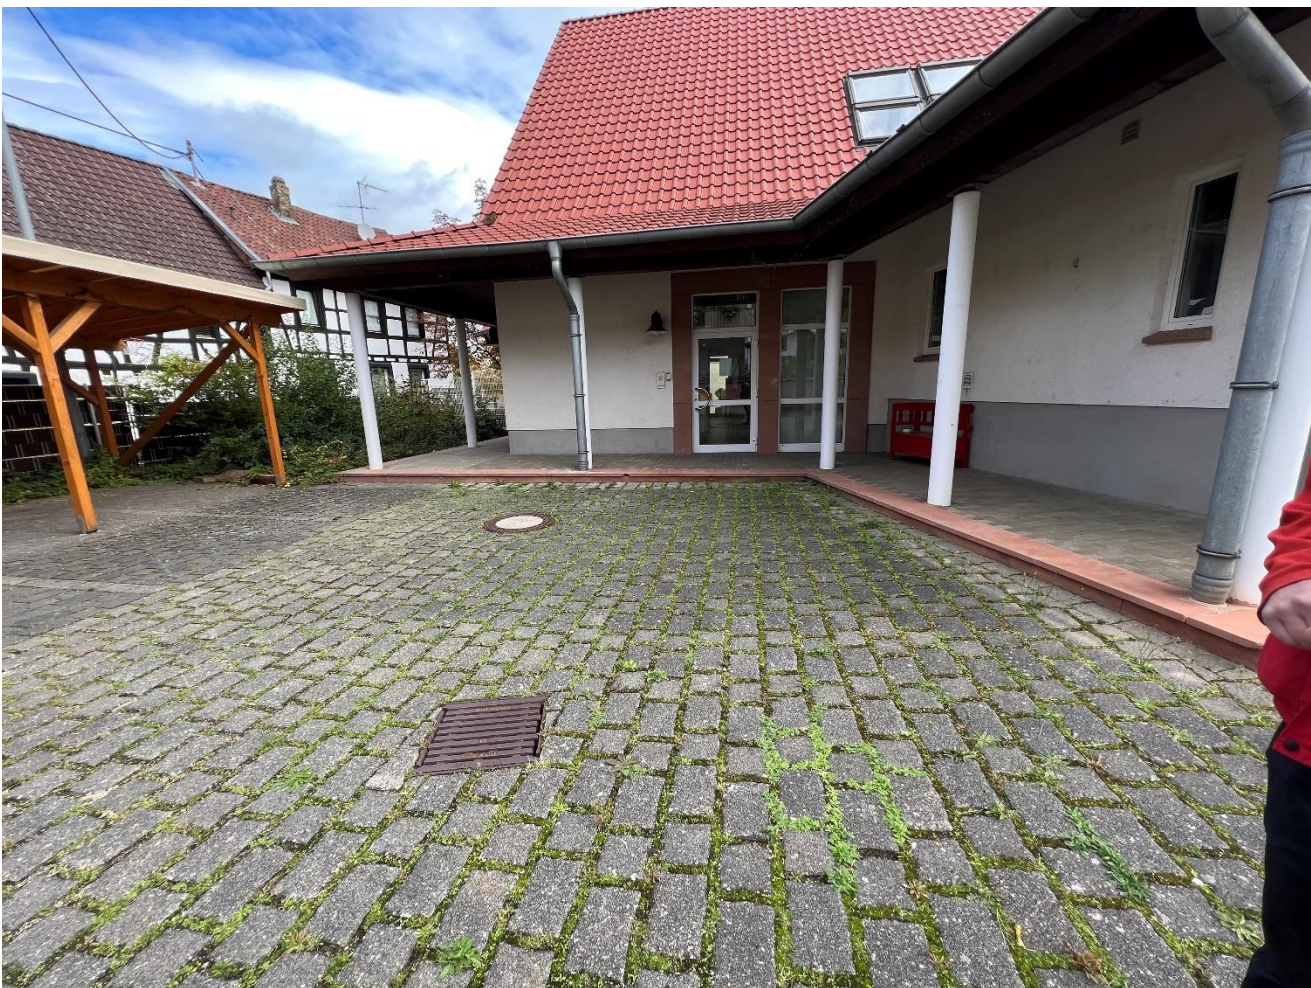
[08]

Die Schmiedgasse und Raiffeisenstraße sind wasserführend. Alle Gebäude mit Kellern, ebenerdigen Lichtschächten sowie tiefliegenden Eingängen und Garagen sind gefährdet.

Im Innenhof des Gemeindehauses in der Raiffeisenstraße kann es durch Rückstau in der Kanalisation sowie durch Oberflächenabfluss aus der Raiffeisenstraße zu einem Eindringen von Wasser kommen. Das Gemeindehaus ist durch eine Stufe geschützt.

Die betroffenen Anlieger müssen über ihre Gefahrensituation informiert werden, damit sie Maßnahmen zum Eigenschutz (Eigenvorsorge Kat. A) vornehmen können.

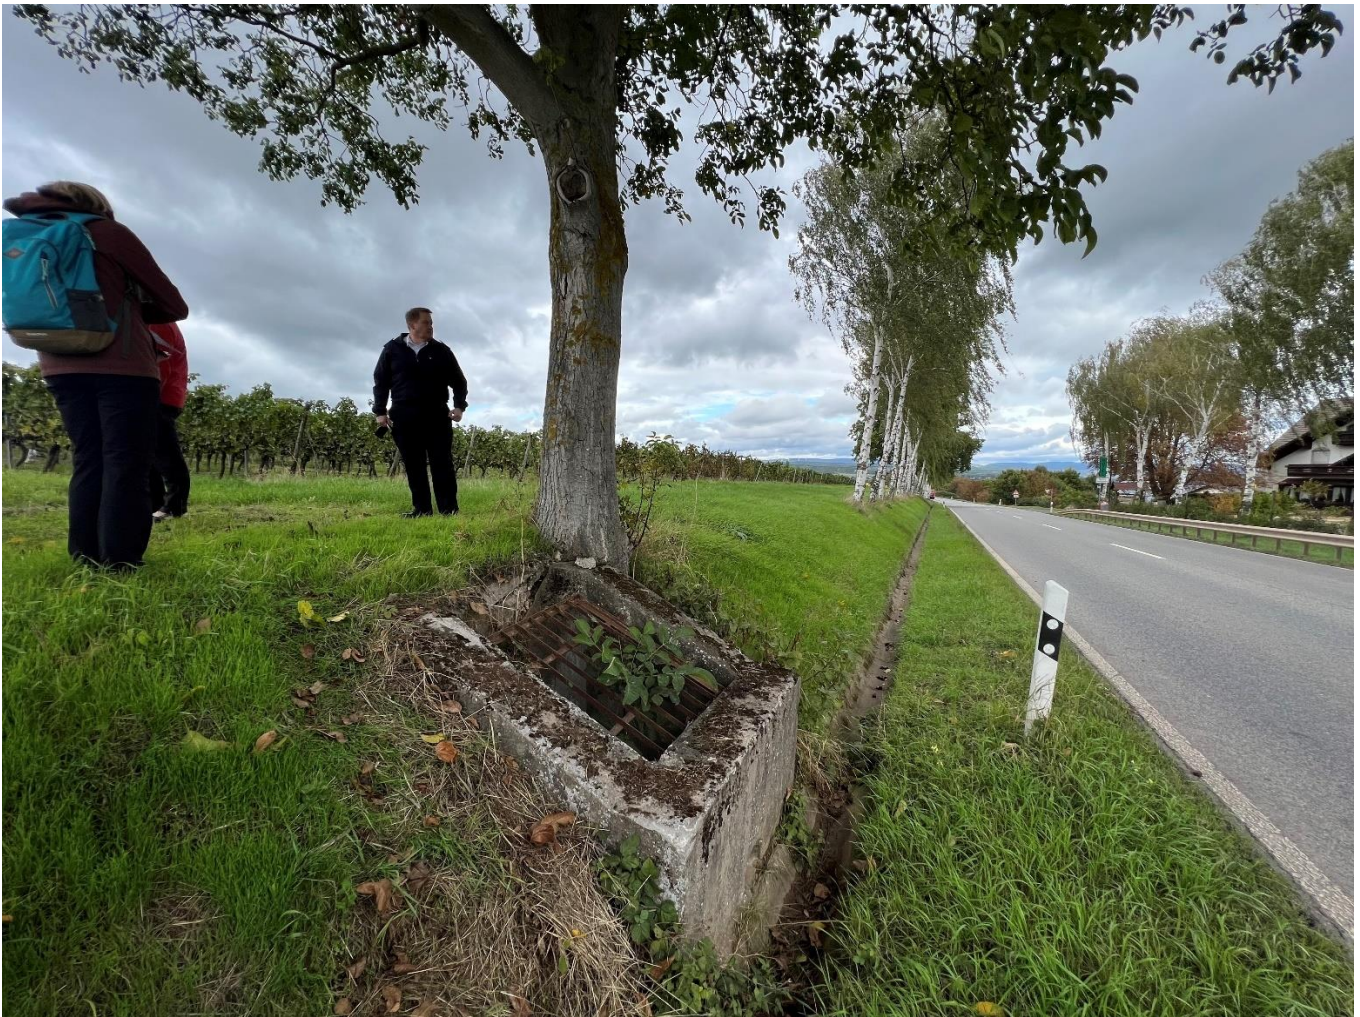
[10]

Das anfallende Außengebietswasser wird westlich der B428 in Verlängerung der Karl-Sack-Straße in ein Einlaufbauwerk eingeleitet.

Der Einlauf muss zur Erhaltung ihrer Funktionsfähigkeit regelmäßig unterhalten werden (siehe allg. Hinweis [0.3]).
