Örtliches Hochwasser- und Starkregenvorsorgekonzept
für die Stadt Bad Kreuznach

Bürgerinformationsveranstaltung (BIV)
am 15.11.2023
in Bosenheim, Gemeindehaus, Raiffeisenstr. 1

Vortragsmanuskript mit Ergänzungen aus der BIV

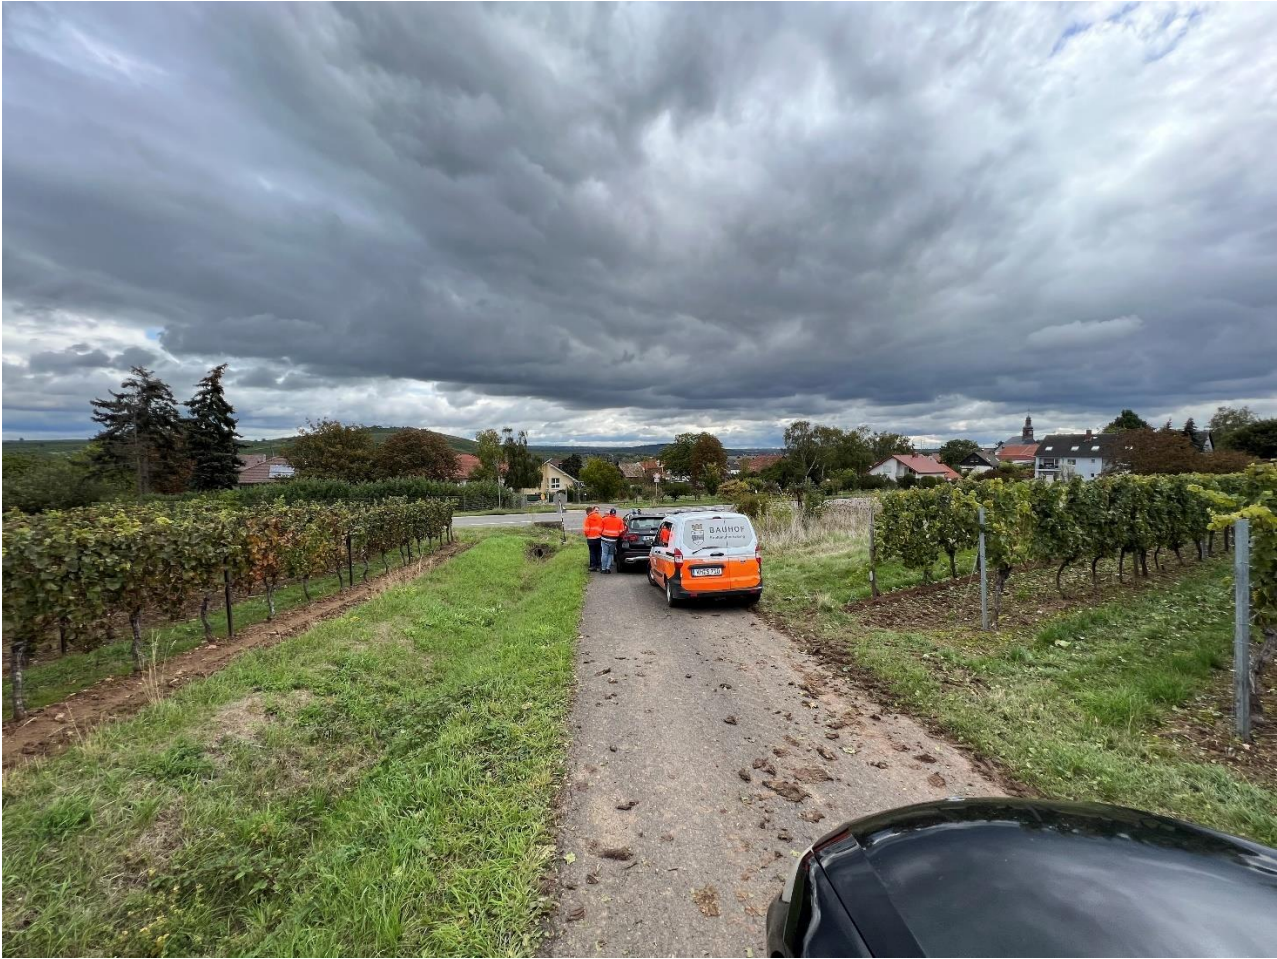
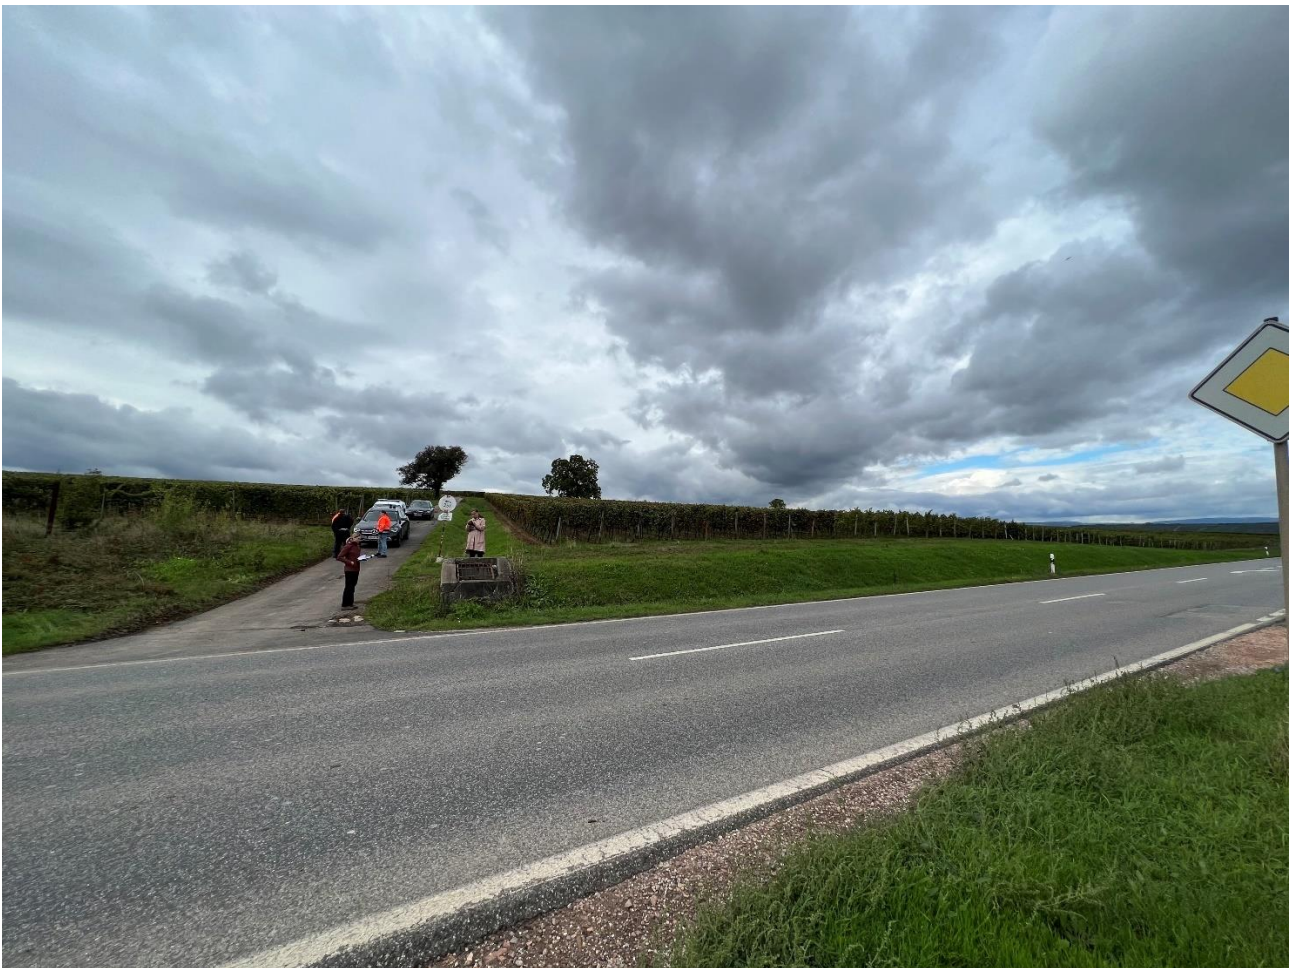
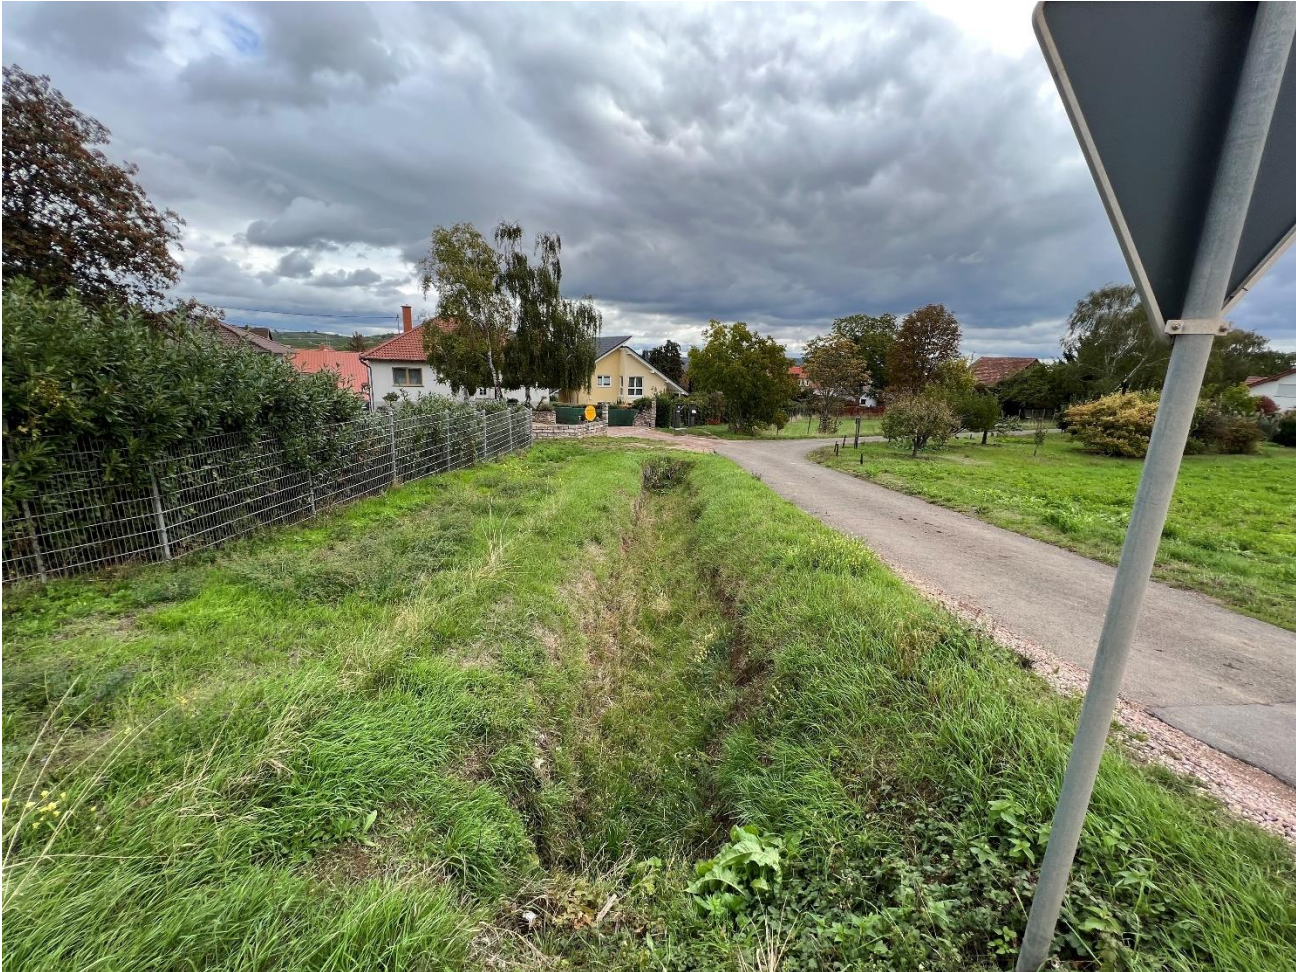
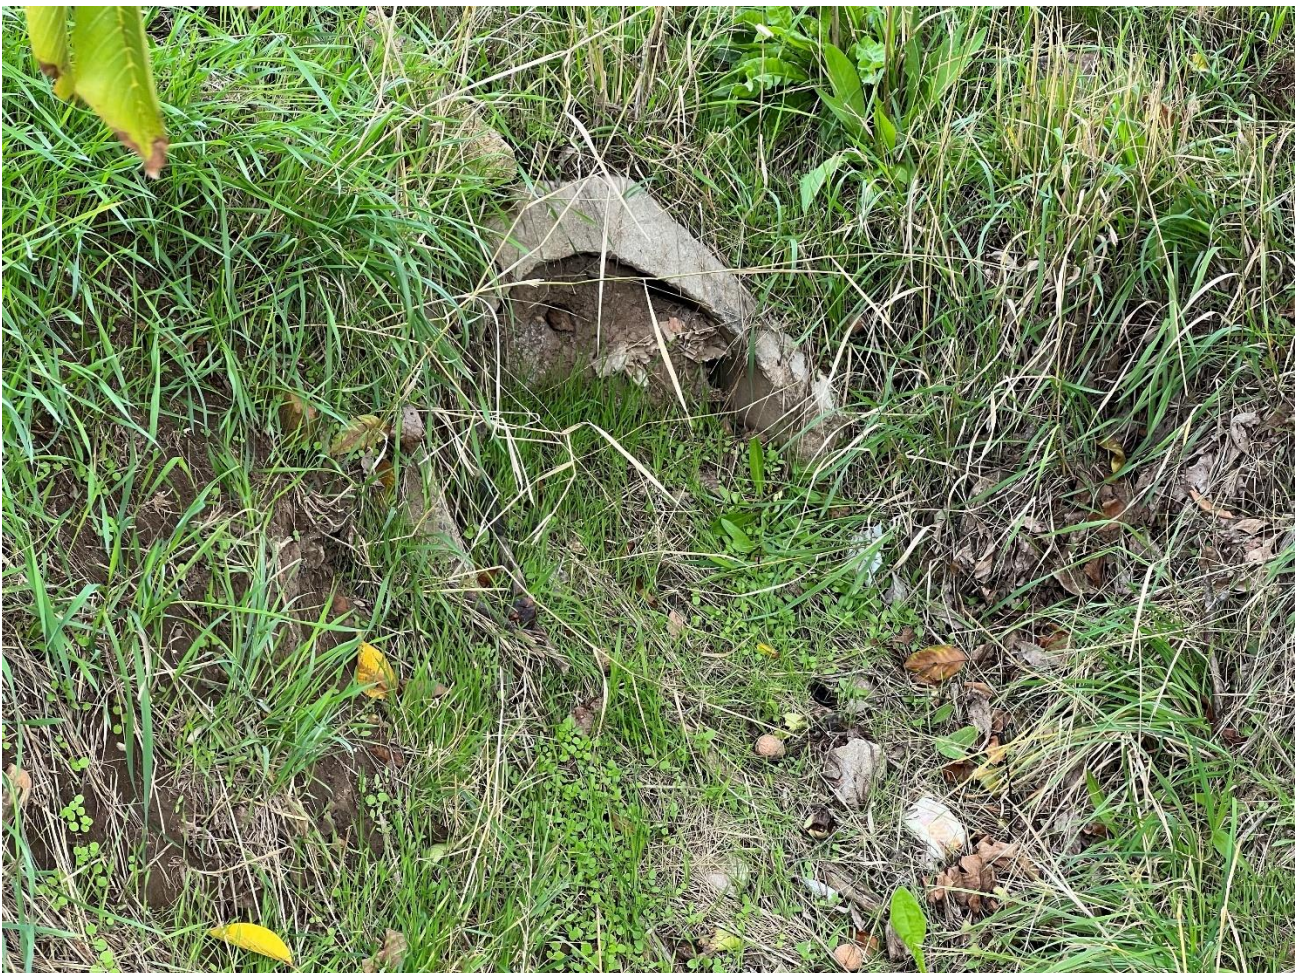
[11]

Das Außengebietswasser aus dem Graben seitlich des Wirtschaftsweges wird mit einem Rohr in ein großes Einlaufbauwerk geleitet.

Der Graben quert die B428 und verläuft östlich dieser offen entlang des Weges bis zum Winzerweg. Dort wird das Wasser aus dem Graben in die Kanalisation eingeleitet.

Das Durchlassrohr unter der Zufahrt zum Weingut Thomas Boller ist komplett mit Erde zugezsetzt und zugewachsen. Dadurch erhöht sich die Überschwemmungsgefahr für das Weingut.

Der Graben, die Durchlassrohre und der Einlauf müssen zur Erhaltung ihrer Funktionsfähigkeit regelmäßig unterhalten werden (siehe allg. Hinweis [0.3]).

Das Durchlassrohr unter der Zufahrt zum Weingut Thomas Boller muss kurzfristig gereinigt werden.

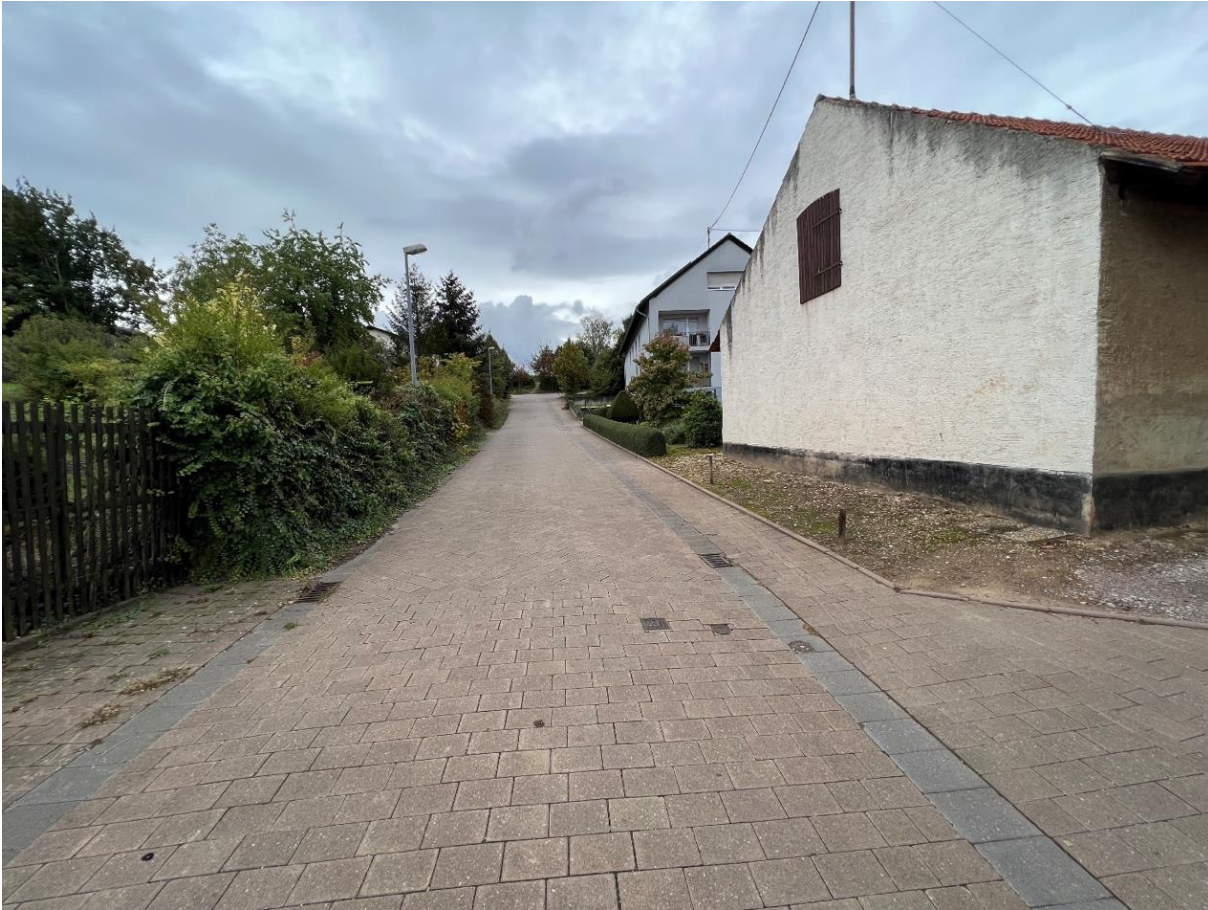
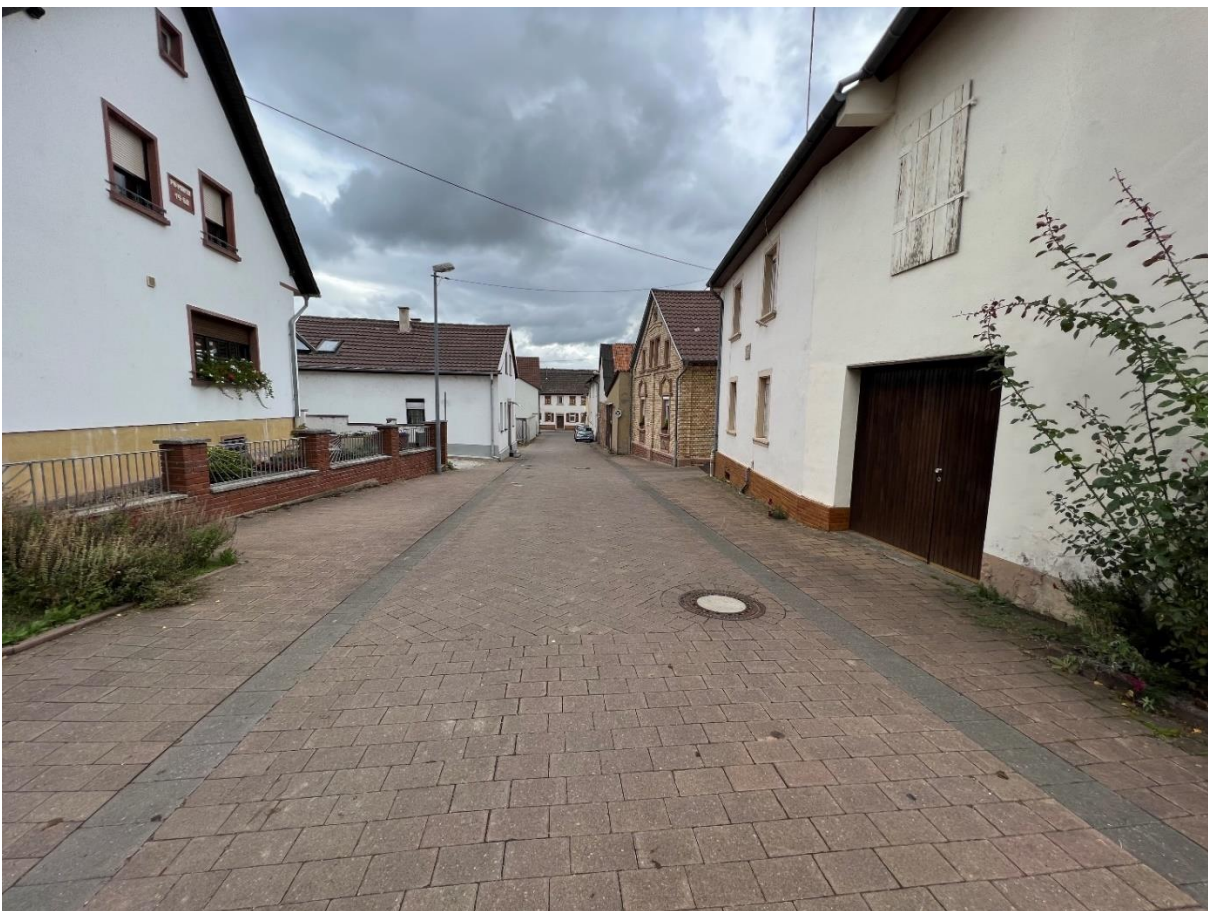
[12]

Defizit	Maßnahme
<p>Der Winzerweg ist wasserführend. Alle Gebäude mit Kellern, ebenerdigen Lichtschächten sowie tiefliegenden Eingängen und Garagen sind gefährdet. Bei vergangenen starken Regenereignissen hat der Oberflächenabfluss Geröll mittransportiert.</p>	<p>Die betroffenen Anlieger müssen über ihre Gefahrensituation informiert werden, damit sie Maßnahmen zum Eigenschutz (Eigenvorsorge Kat. B) vornehmen können.</p> <p>Am oberen Ende des Winzerwegs sollte eine Kastenrinne mit Schlammrückhalt installiert werden.</p> <p>Die vorhandenen Einlaufbauwerke sind ständig zu unterhalten.</p>

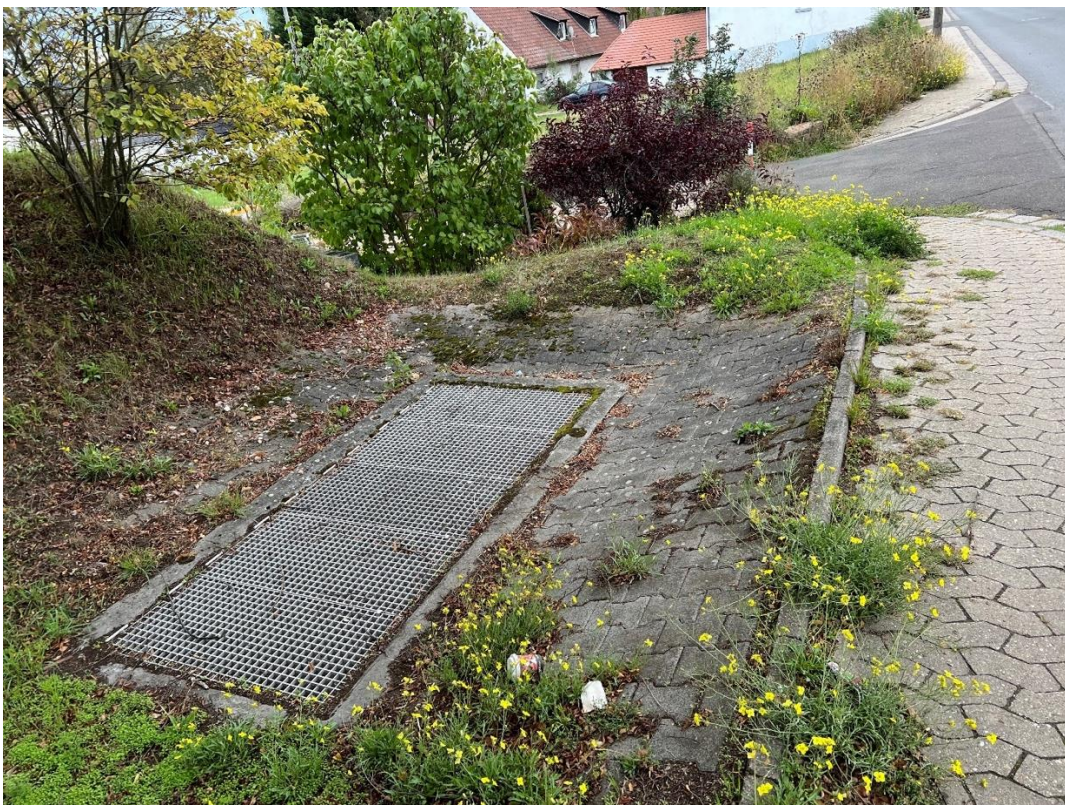
[13]

An der Rheinhessenstraße (gegenüber von Haus Nr. 8) befindet sich ein großes Einlaufbauwerk mit Absetzbecken.

Dort wird Oberflächenabfluss aus dem Straßenseitengraben, der auch Abfluss aus dem Außengebiet abführt, eingeleitet. Das nordöstlich angrenzende Baugebiet wird durch einen Wall geschützt.

Der Graben, der Einlauf und das Absetzbecken müssen zur Erhaltung ihrer Funktionsfähigkeit regelmäßig unterhalten werden (siehe allg. Hinweis [0.3]).

Der Weg ist besser an das Einlaufbauwerk anzuschließen.

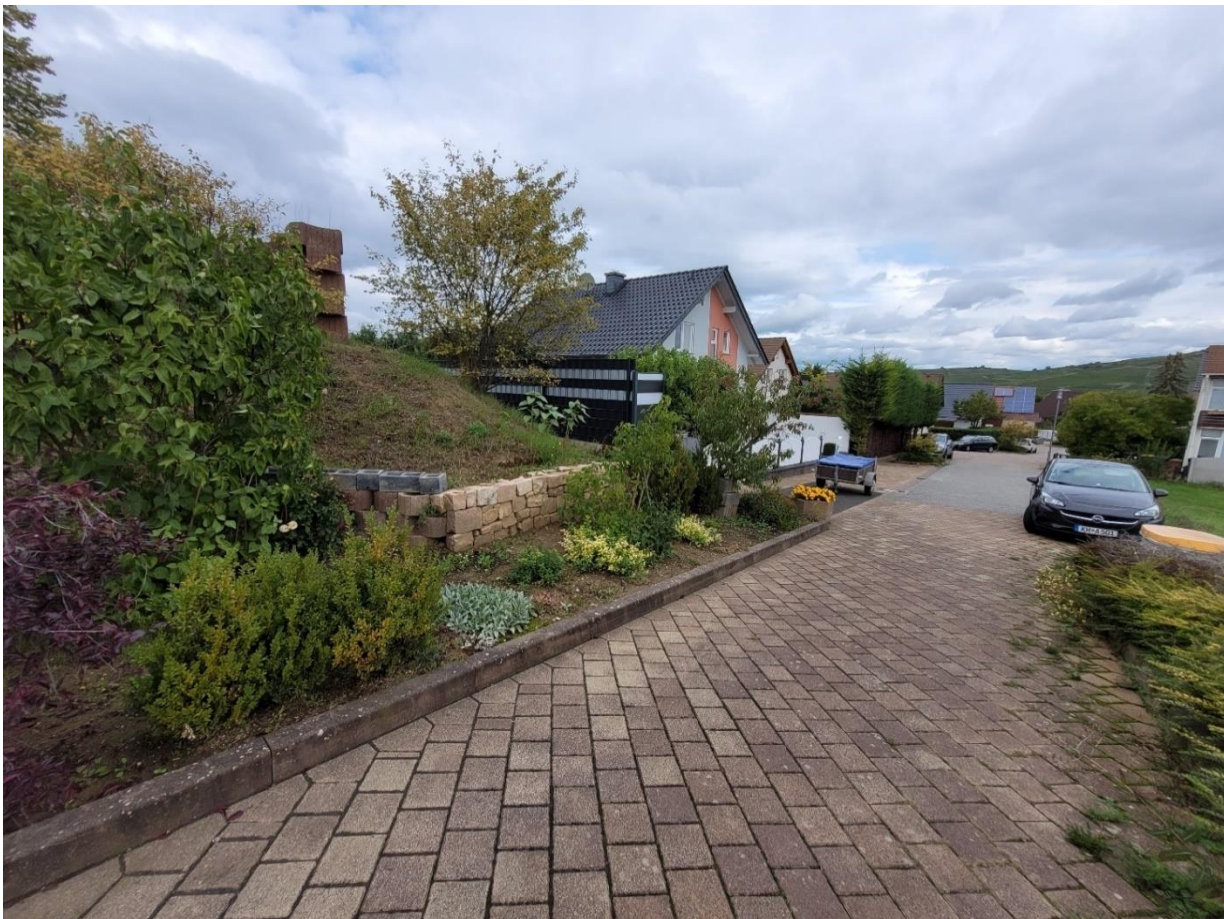
[14]

Die Straße "An der Pforte" ist wasserführend. Alle Gebäude mit Kellern, ebenerdigen Lichtschächten sowie tiefliegenden Eingängen und Garagen sind gefährdet.

Die betroffenen Anlieger müssen über ihre Gefahrensituation informiert werden, damit sie Maßnahmen zum Eigenschutz (Eigenvorsorge Kat. A und C) vornehmen können.
