Örtliches Hochwasser- und Starkregenvorsorgekonzept  
für die Stadt Bad Kreuznach

Bürgerinformationsversammlung  
am 16.10.2023  
für Bad Münster am Stein - Ebernburg

Vortragsmanuskript für Ebernburg  
mit Ergänzungen aus der BIV

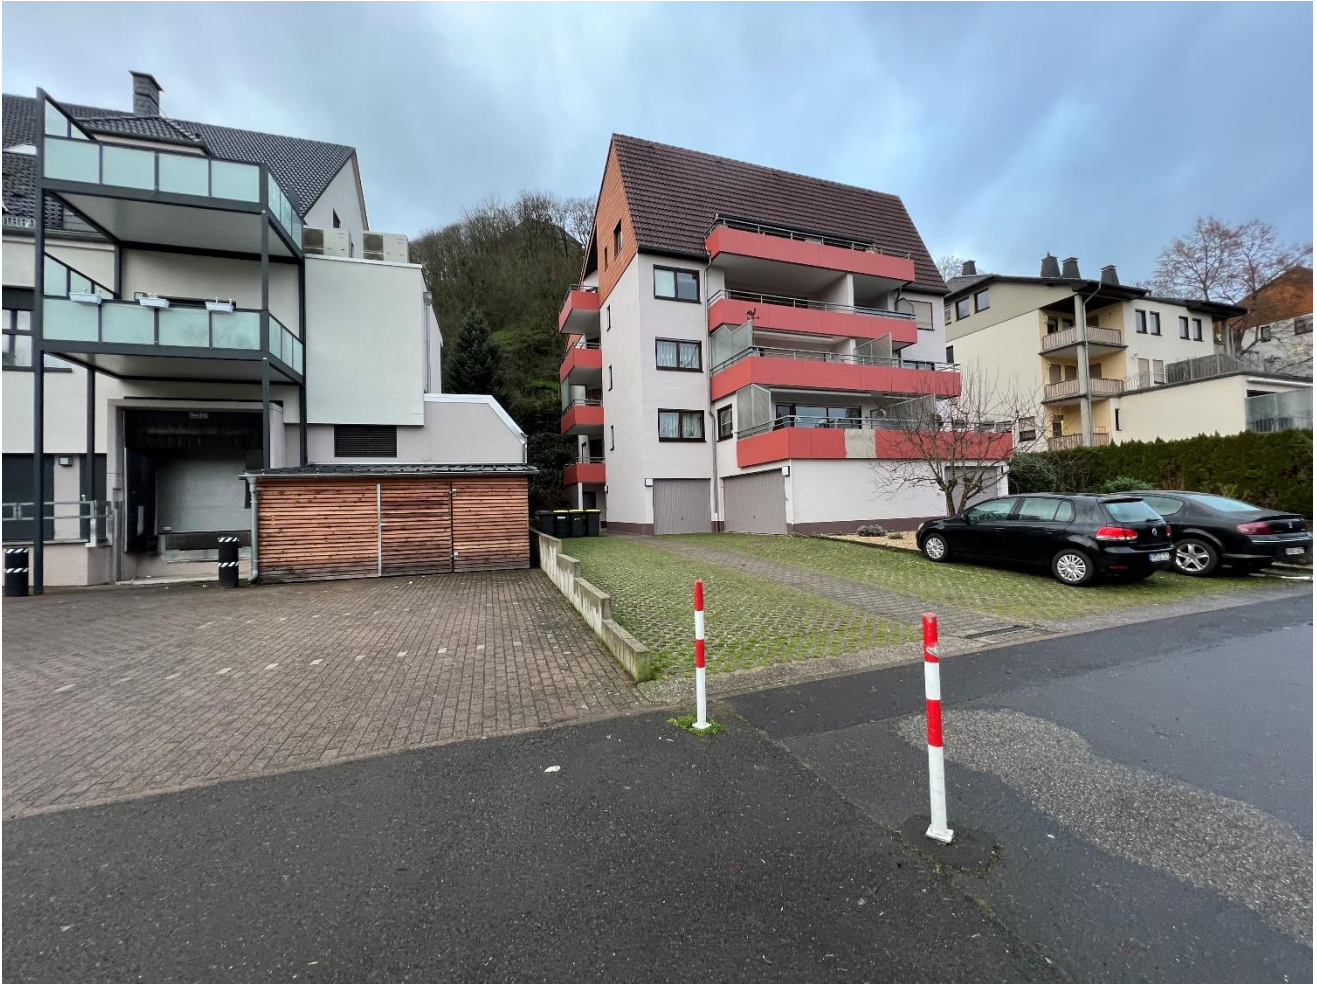
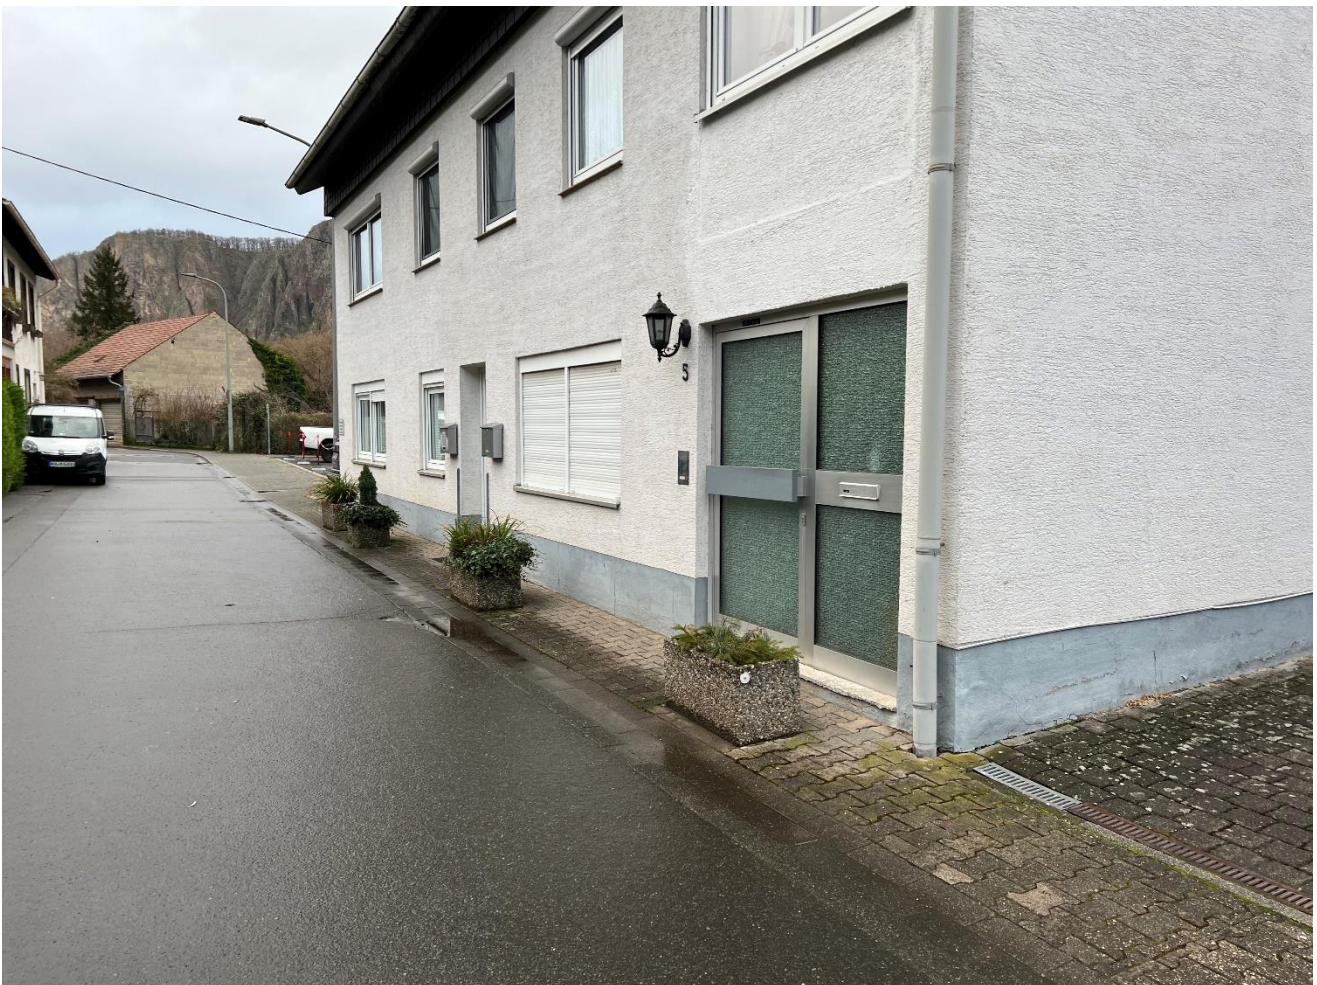
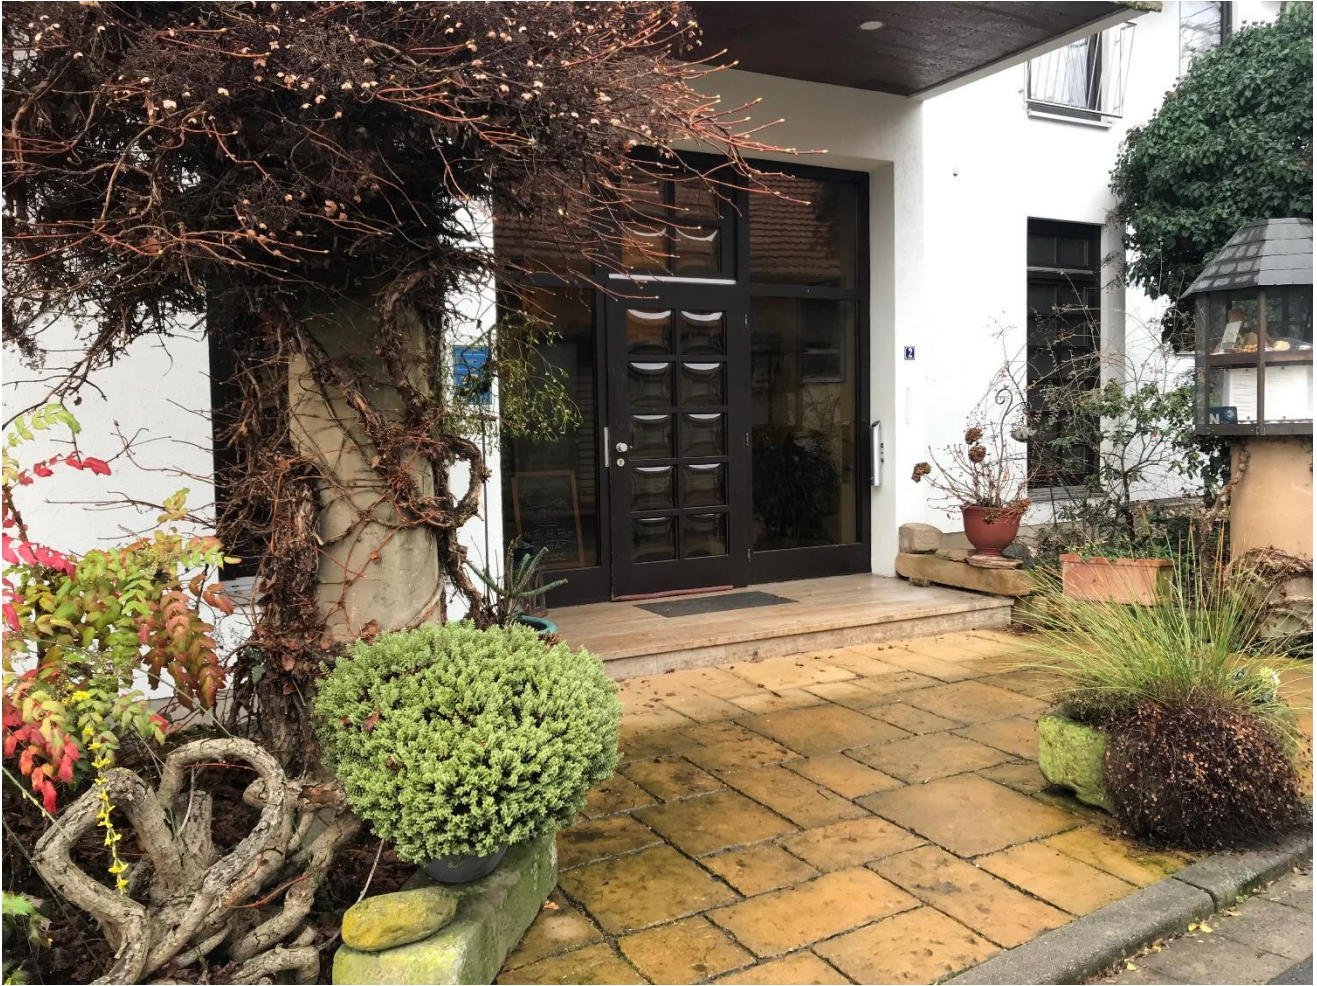
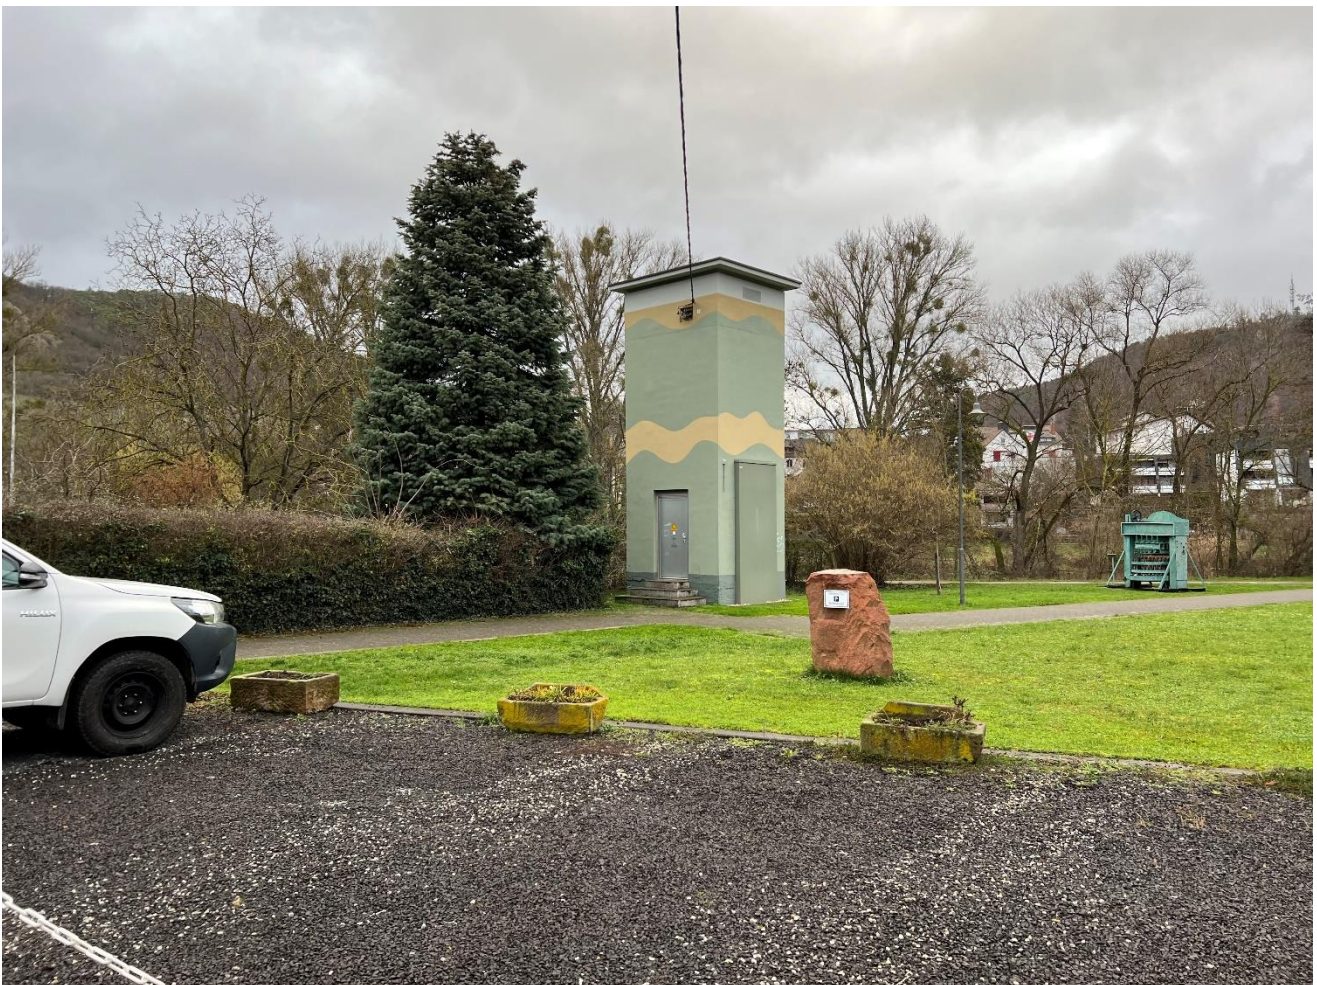
[01]

Defizit	Maßnahme
<p>Alle Anwesen im Gartenweg liegen mindestens partiell im Überschwemmungsbereich eines Extremhochwassers, einige Gebäude auch im Überschwemmungsbereich des HQ100 der Nahe.</p> <p>Die meisten Gebäude sind so hoch gelegen, dass lediglich die auf Höhe des Gartenwegs gelegenen Garagen überschwemmt werden.</p> <p>Der Getränkemarkt sowie das nebenstehende Gebäude stehen teilweise im Bereich des HQ100. Beide sind bereits durch mobilen Hochwasserschutz an kritischen Punkten der Gebäude geschützt.</p> <p>Gartenweg 5 und 5A liegen vollständig im Überflutungsbereich HQ100. Die Lichtschächte sind zubetoniert und der Keller ist gegen Druckwasser abgedichtet. Die Gebäude waren beim Hochwasser 1993 bereits betroffen, bei größeren Hochwasserereignissen ist erneut mit Schäden zu rechnen.</p> <p>Das Hotel (Gartenweg 2) war beim Hochwasser 1993 gerade hoch genug, um nicht betroffen zu sein.</p> <p>Der Trafo östlich des Hotels liegt im Bereich von HQextrem sowie HQ100. Die außen angebrachten Schaltkästen liegen ebenerdig und sind damit gefährdet.</p>	<p>Die betroffenen Anlieger müssen über ihre Gefahrensituation informiert werden, damit sie Maßnahmen zum Eigenschutz (Eigenvorsorge Kategorie D) vornehmen können.</p> <p>In den Garagen dürfen keine wassergefährdenden Stoffe gelagert werden.</p> <p>Den Anliegern von Gartenweg 5 und 5A ist zu raten, Schwellen oder mobilen Hochwasserschutz zu errichten, die zumindest Hochwasser bis HQ100 abhalten.</p> <p>Das Hotel kann ebenfalls durch mobilen Hochwasserschutz an der Haupteingangstür geschützt werden.</p> <p>Der Eigentümer des Trafos ist auf die Gefahren hinzuweisen. Der Trafo muss auf seine Hochwassersicherheit geprüft werden, ggf. müssen bauliche Veränderungen vorgenommen werden.</p>

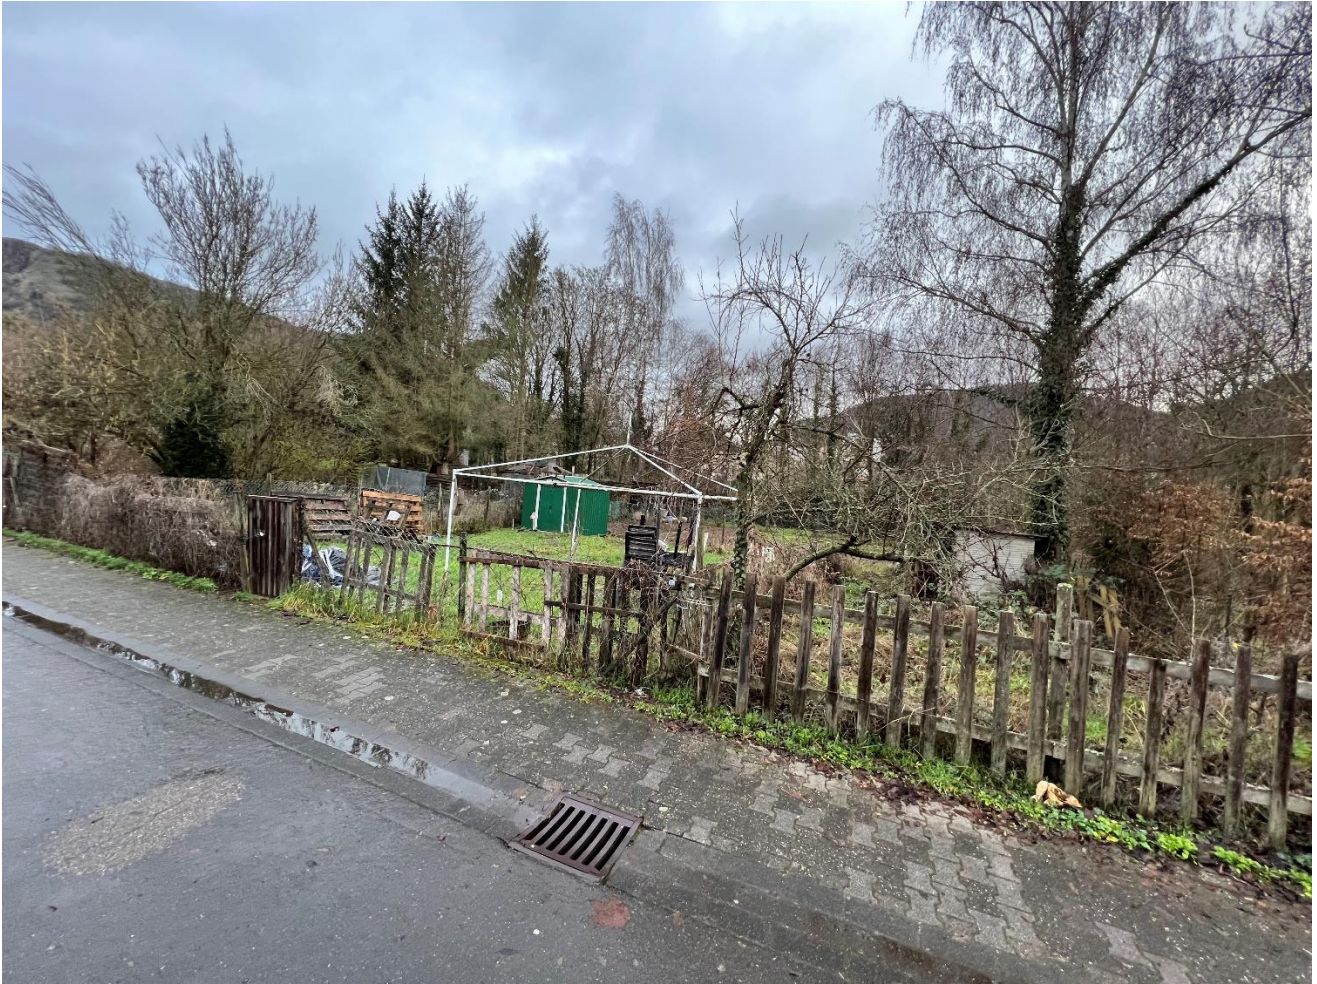
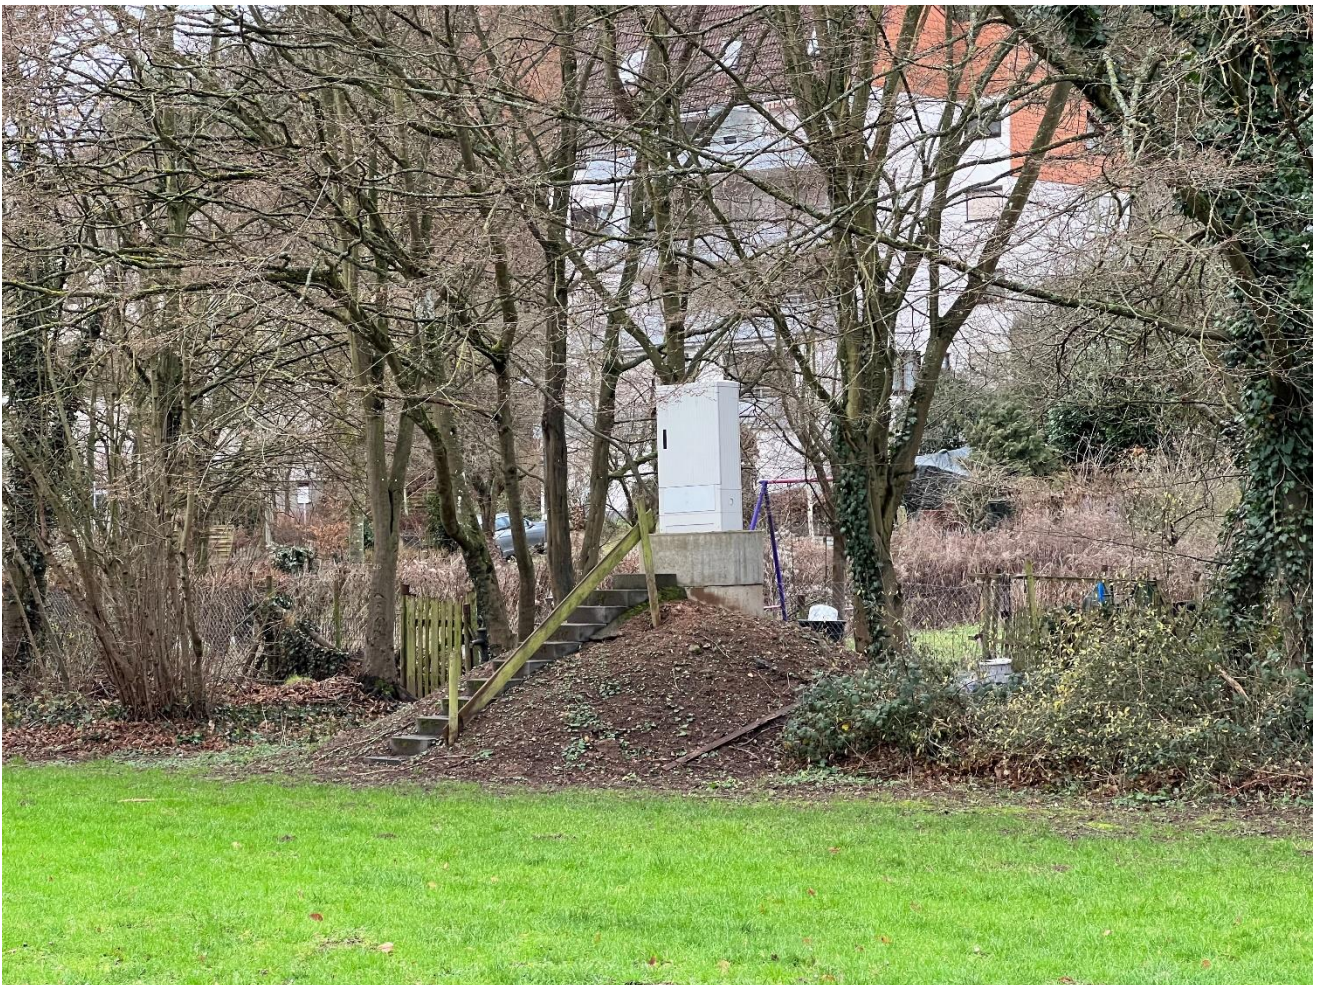
[02]

Die Gärten liegen im Überschwemmungsbe-  
reich des HQ100 und somit im gesetzlich fest-  
gesetzten Überschwemmungsgebiet der Nahe.  
Die hier abgelagerten Gegenstände können  
bei einem Hochwasser mitgerissen werden und  
zu Gefahren stromabwärts führen. Aufgrund  
der Baumzeile zwischen Gärten und Nahe ist  
diese Gefahr jedoch verringert.

Die zwei Verteilerkästen südlich der Gärten  
wurden auf Erdhügeln errichtet und sind somit  
geschützt.

Die betroffenen Anlieger müssen über ihre Ge-  
fahrensituation informiert werden, damit sie  
Maßnahmen zum Eigenschutz (Eigenvorsorge Ka-  
tegorie D) vornehmen können. Im gesetzlich fest-  
gesetzten Überschwemmungsgebiet dürfen keine  
losen Gegenstände gelagert werden und bauliche  
Anlagen sind genehmigungspflichtig (siehe allg.  
Hinweis [0.3]). Die Besitzer der Kleingärten müs-  
sen darüber informiert werden und lose Gegen-  
stände entfernen.

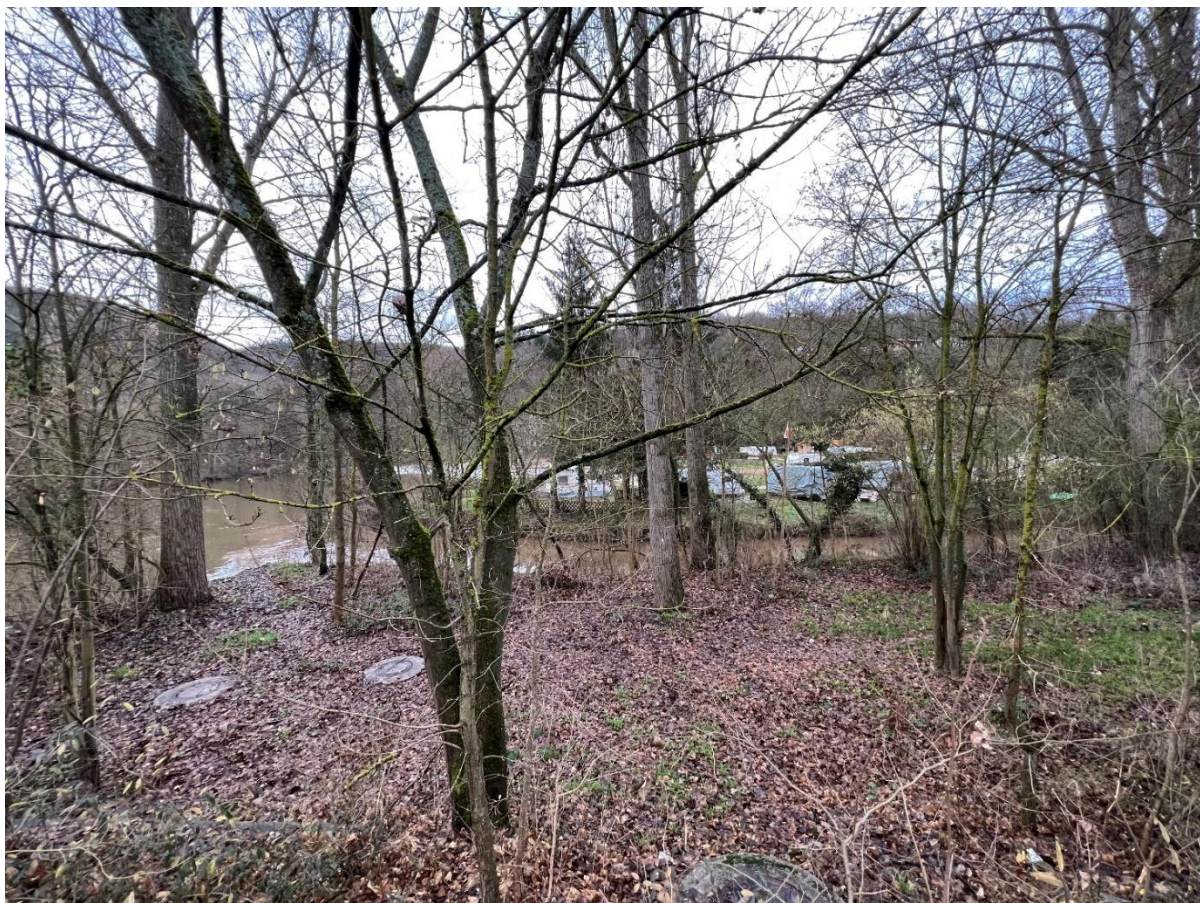
[03]	Campingplatz Nahe-Alsenz-Eck
------	------------------------------

Defizit	Maßnahme
Der Campingplatz liegt im Überschwemmungsbereich des HQ100 der Nahe und/oder der Alsenz.	Die Hochwassergefahr ist bekannt, bei Hochwasser wird der Campingplatz evakuiert.

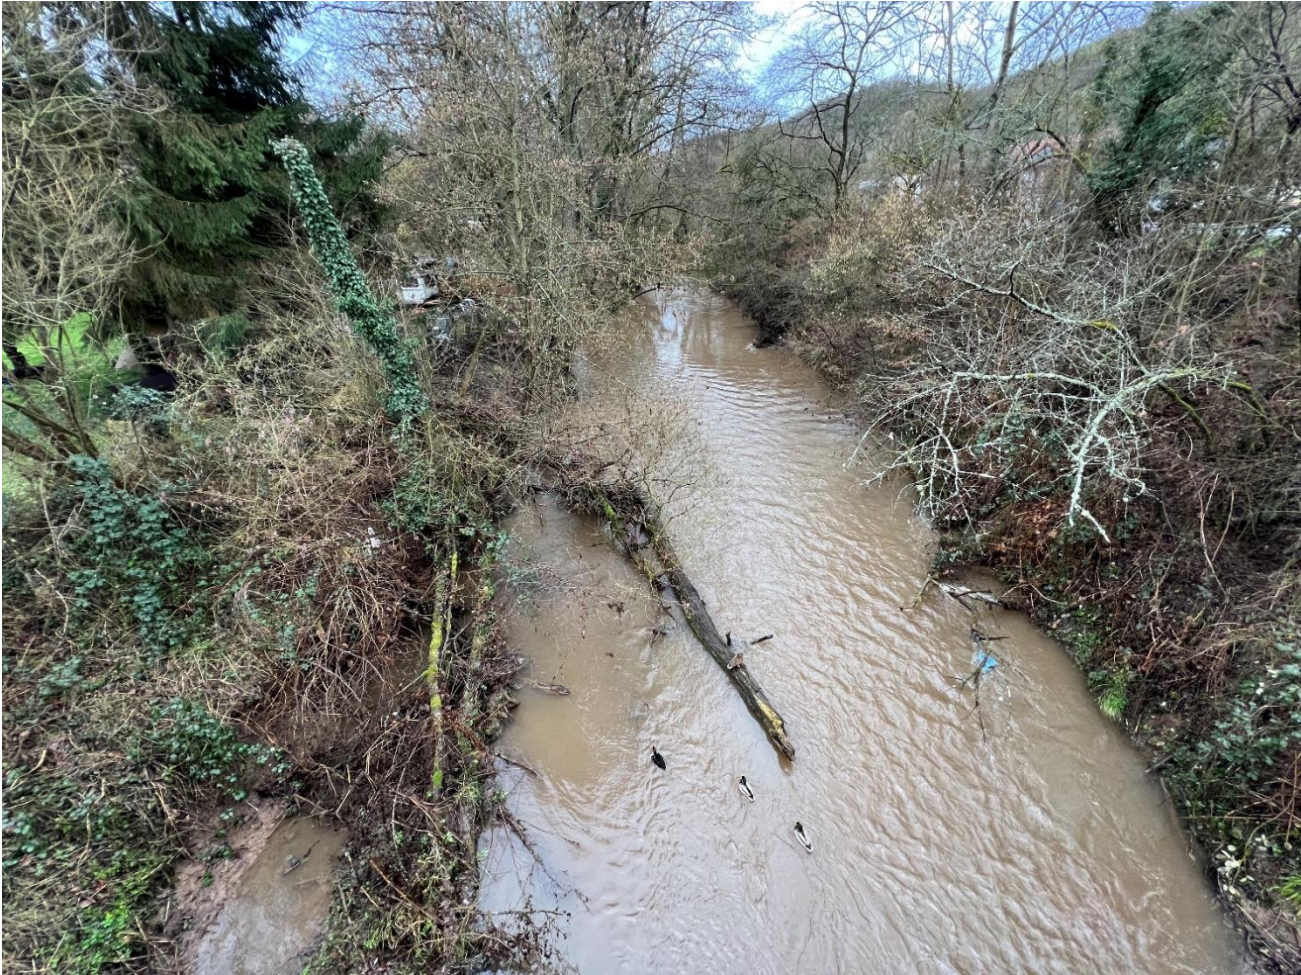
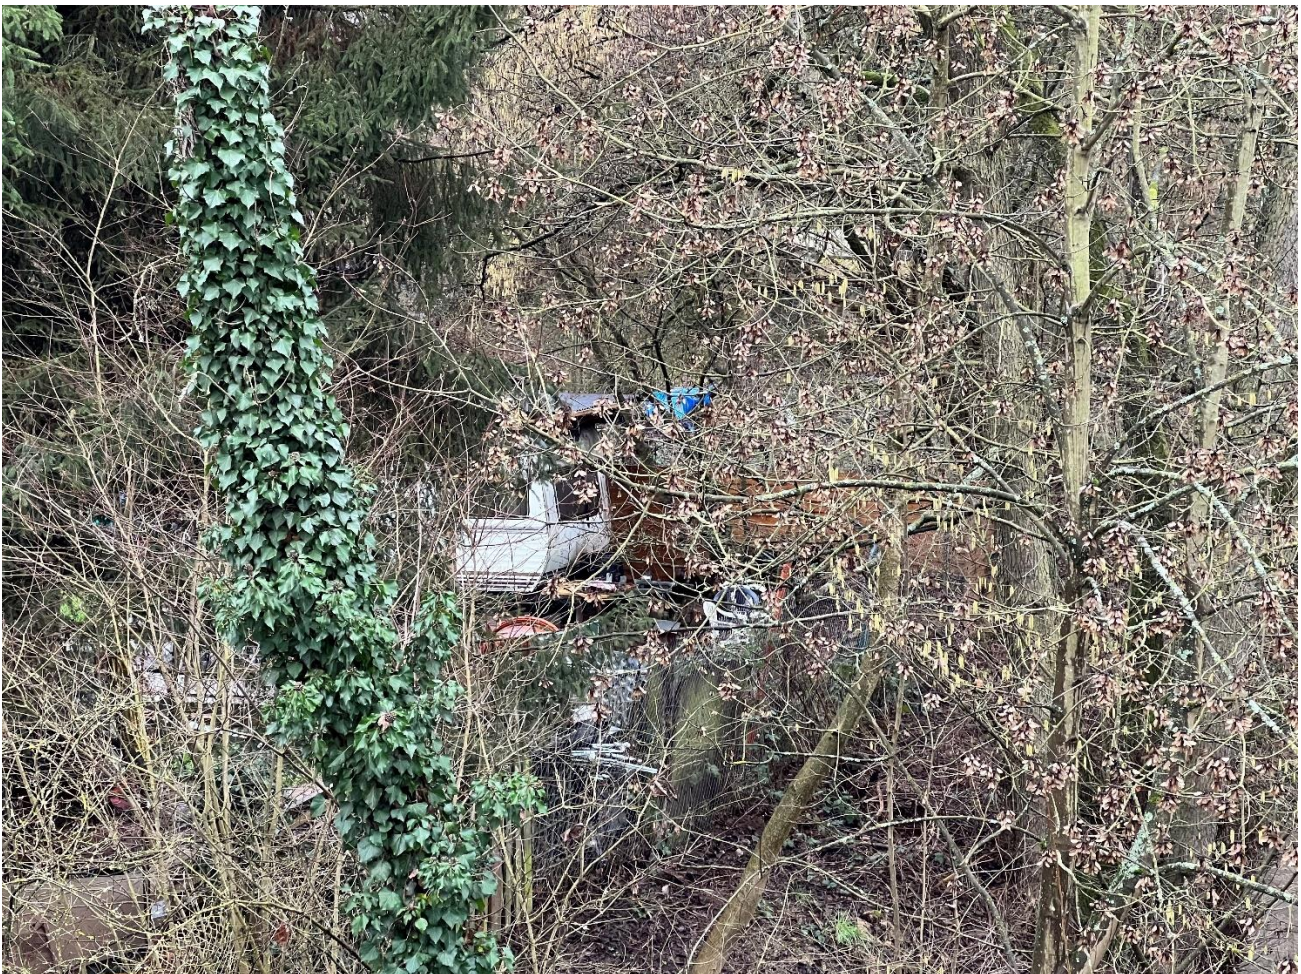
[04]

In der Alsenz befinden sich zum Zeitpunkt der Ortsbegehung im Januar 2023 große Mengen Totholz und teilweise auch Abfall. Das Totholz kann zu Verklausungen an Brückenbauwerken und Engstellen führen.

In einigen Gärten entlang der Alsenz sind lose Gegenstände abgelagert. Diese können bei Hochwasser mitgerissen werden und zu Schäden stromabwärts führen.

Unter Berücksichtigung der gesetzlichen Vorgaben und in Abstimmung mit der KV/SGD sollte ein Totholzmanagement erfolgen. Insbesondere vor den Brückendurchlässen sollte eine Entfernung des Totholzes geprüft werden. Die Alsenz ist entsprechend der gesetzlichen Vorgaben zu unterhalten.

Im gesetzlich festgesetzten Überschwemmungsgebiet dürfen keine losen Gegenstände gelagert werden. Die betroffenen Anlieger müssen darüber informiert werden und diese entfernen.

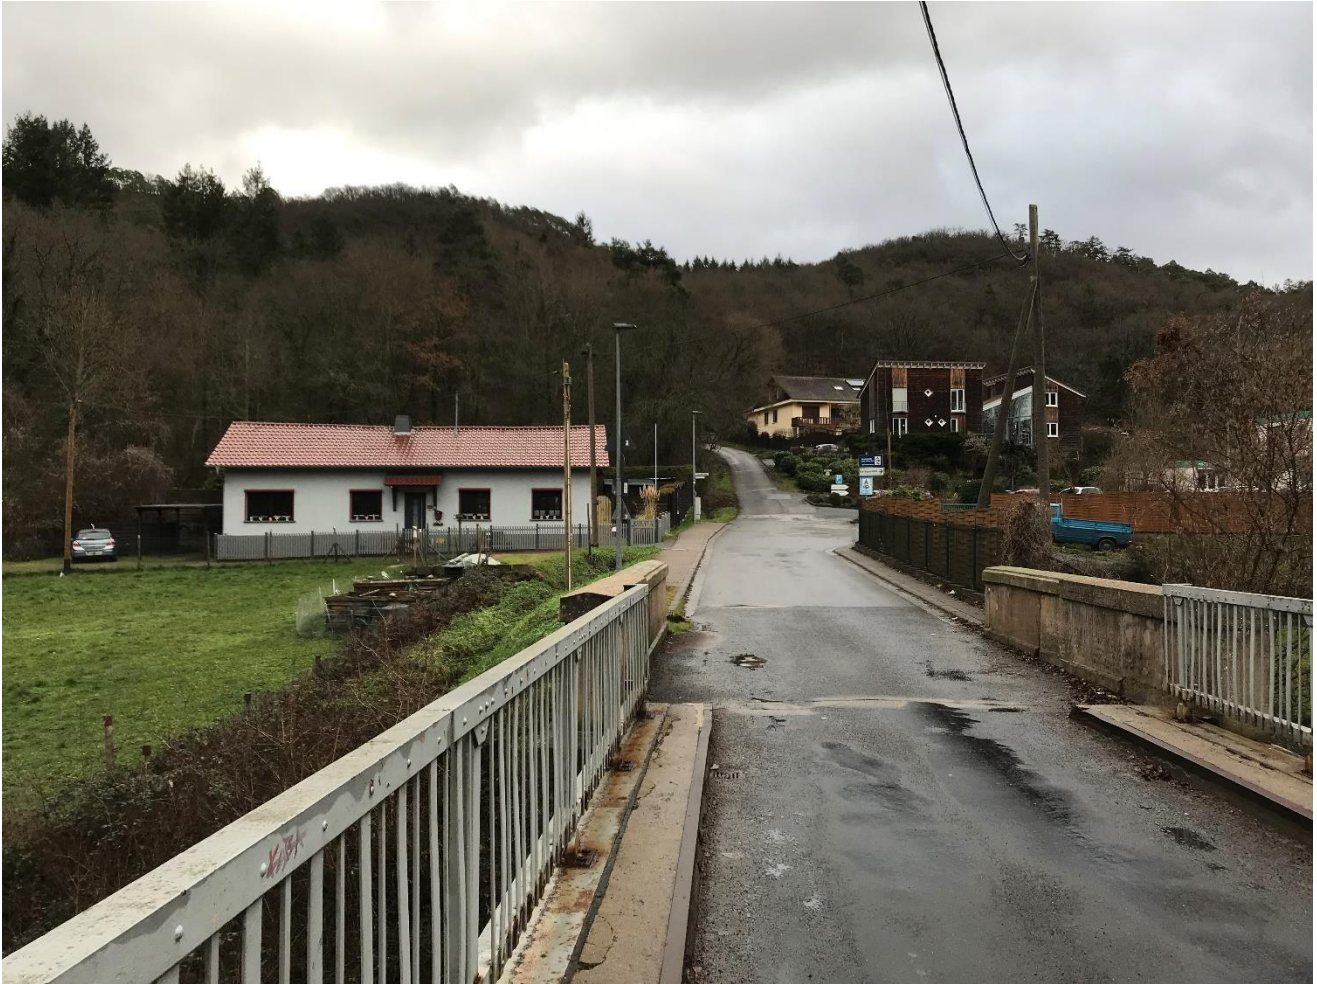
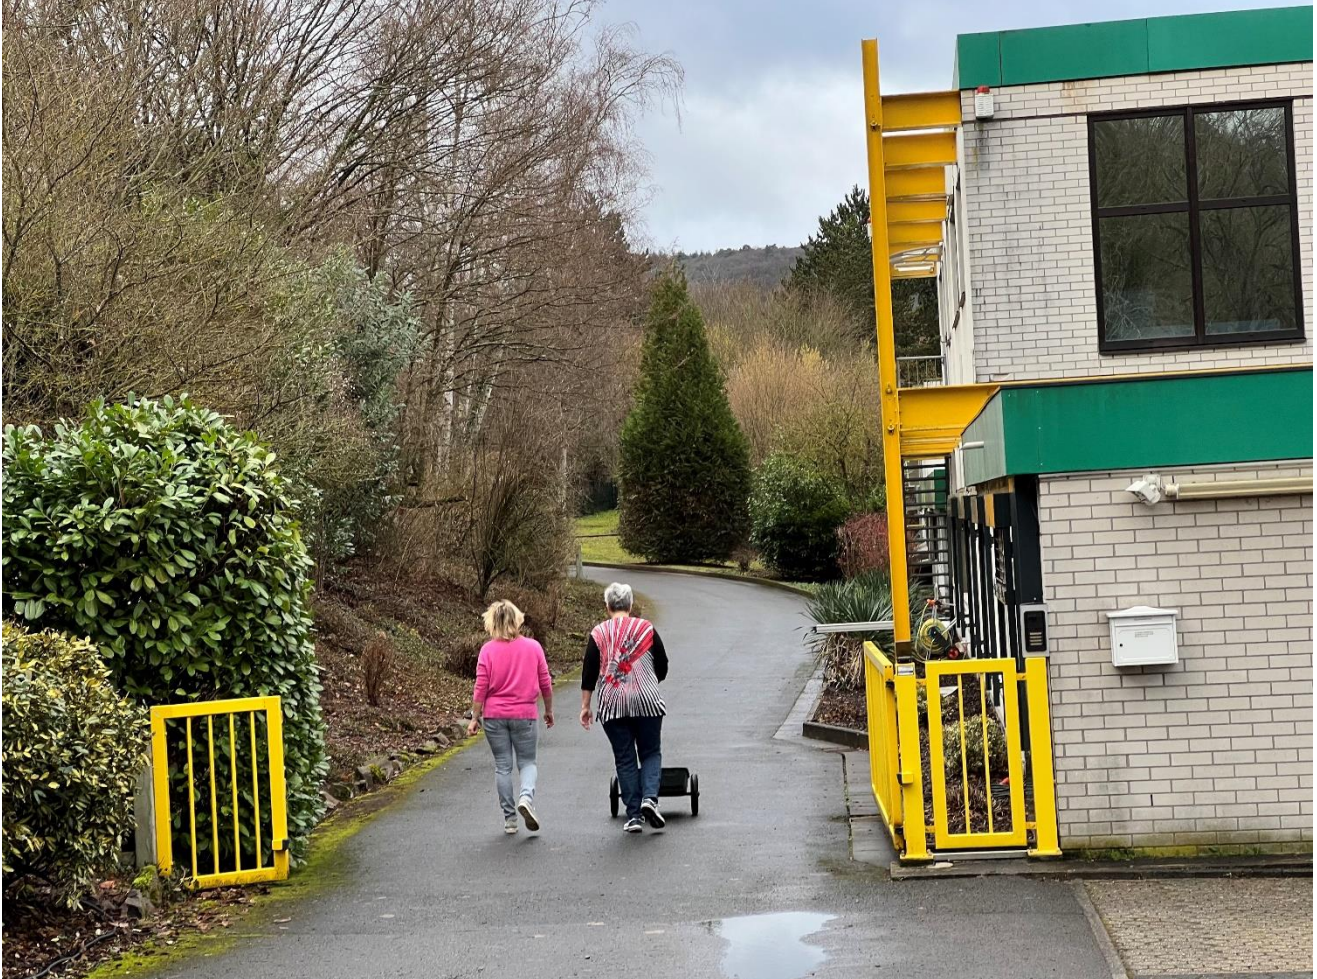
[05]

Defizit	Maßnahme
<p>Die Straße "Speckerbrücke" ist wasserführend und auch die umliegenden Bereiche sind durch Oberflächenabfluss gefährdet. Insbesondere sind Hausnr. 2 in der Straße "Speckerbrücke" sowie einige Gebäude der Firma Schneider gefährdet.</p>	<p>Die betroffenen Anlieger müssen über ihre Gefahrensituation informiert werden, damit sie Maßnahmen zum Eigenschutz (Eigenvorsorge Kategorie A und B) vornehmen können. Einige Anlieger sind bereits informiert, teilweise wurde angepasst gebaut. Es ist keine Maßnahme erforderlich.</p>

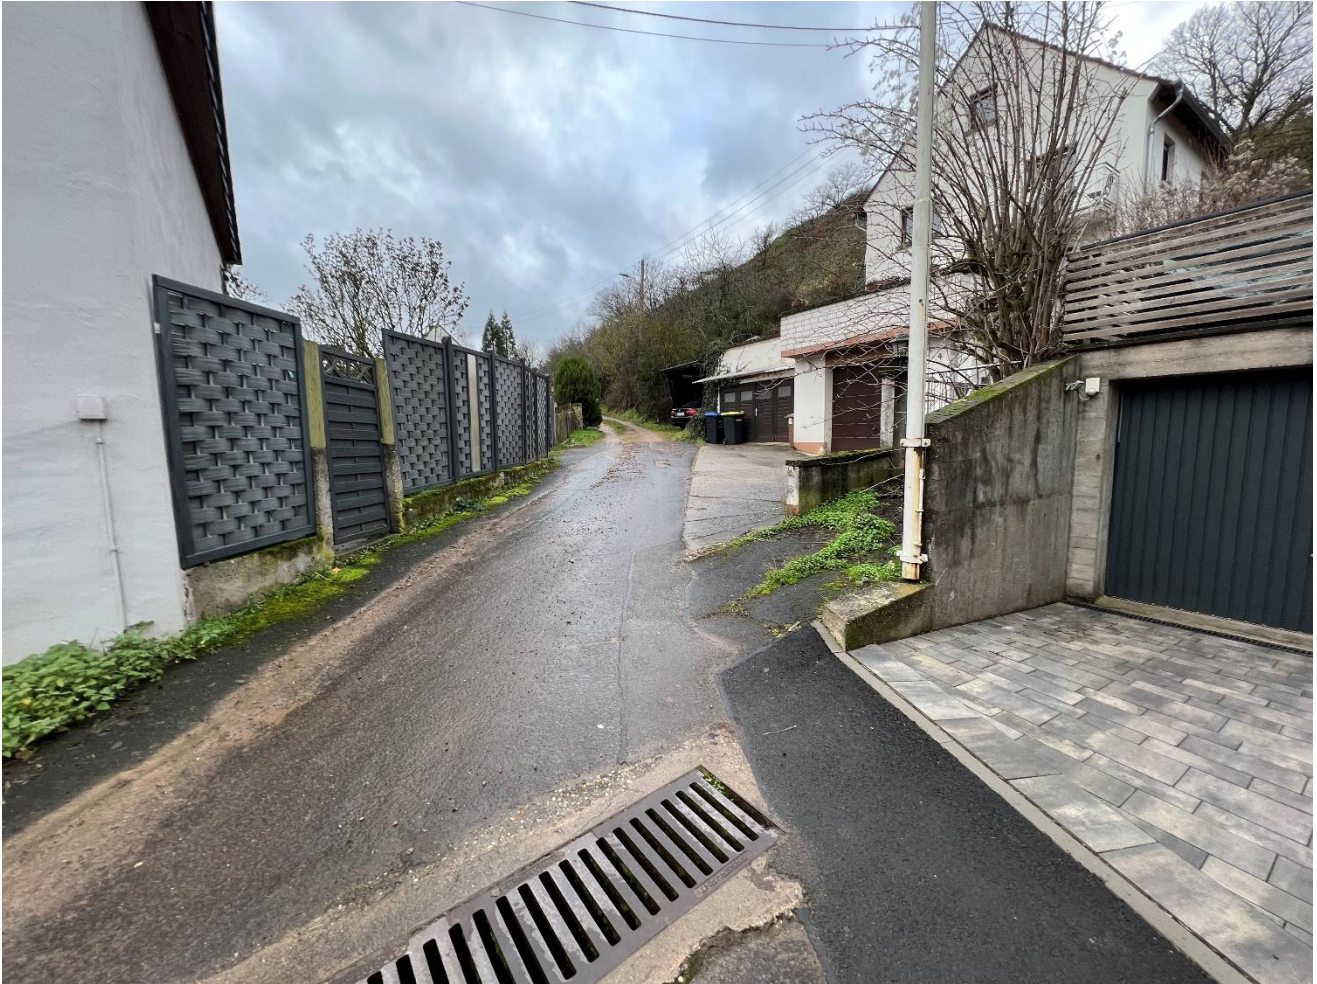
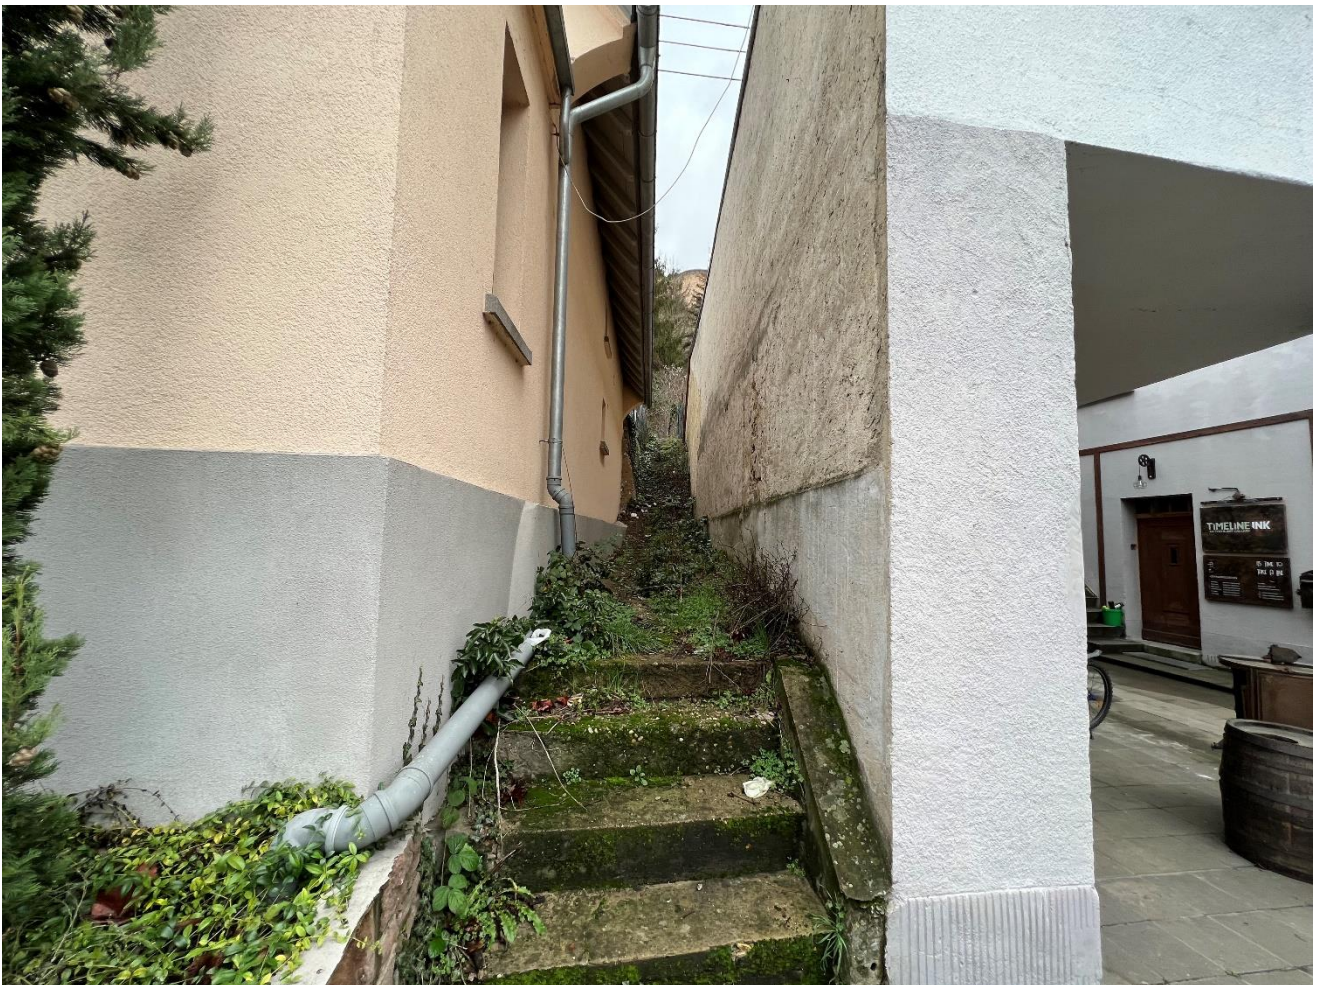
[06]

Die Häuser in der Berliner Straße und in der Straße "Am Schlossberg" sind durch Hangwasser und Oberflächenabfluss aus den steilen Weinbergen gefährdet. Bei einem Starkregen kann es zudem zu Erosion kommen. Schäden durch Überschwemmungen sind bereits aufgetreten.

Die betroffenen Anlieger müssen über ihre Gefahrensituation informiert werden, damit sie Maßnahmen zum Eigenschutz (Eigenvorsorge Kategorie A und B) vornehmen können.

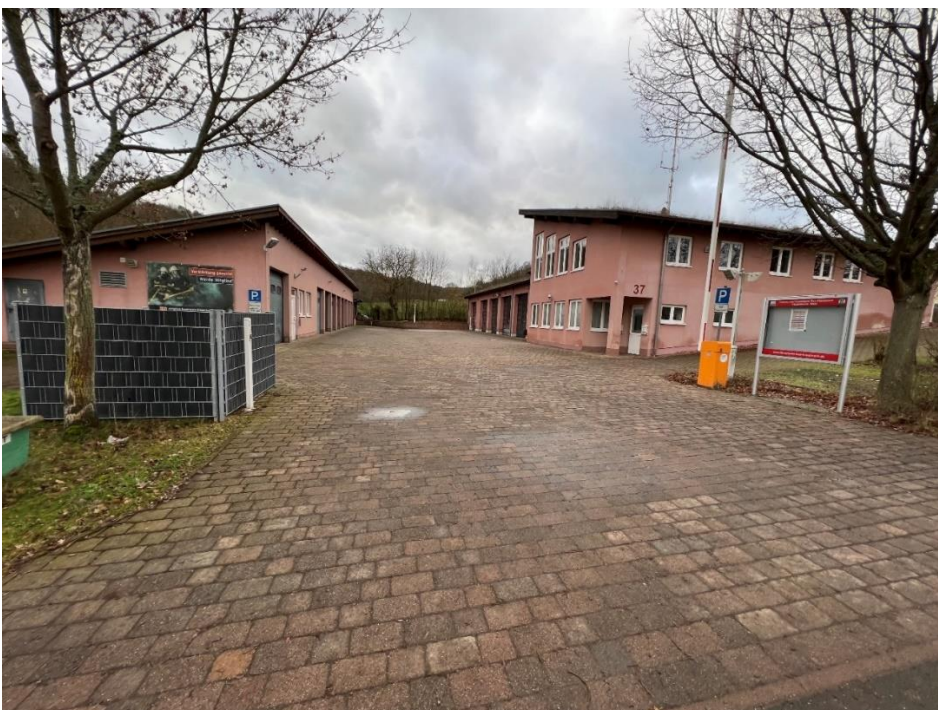
[07]

Im Bereich der Freiwilligen Feuerwehr breitet sich Regenwasser flächig aus. Das westliche Gebäude ist durch die höhere Lage weniger gefährdet, in das östliche Gebäude könnte Oberflächenabfluss unter den Toren eindringen.

Die Freiwillige Feuerwehr muss über ihre Gefahrensituation informiert werden, damit sie Maßnahmen zum Eigenschutz (Eigenvorsorge Kategorie A und C) vornehmen kann. Die Gebäude sind als kritische Infrastruktur in den Alarm- und Einsatzplan der Stadt Bad Kreuznach aufzunehmen.

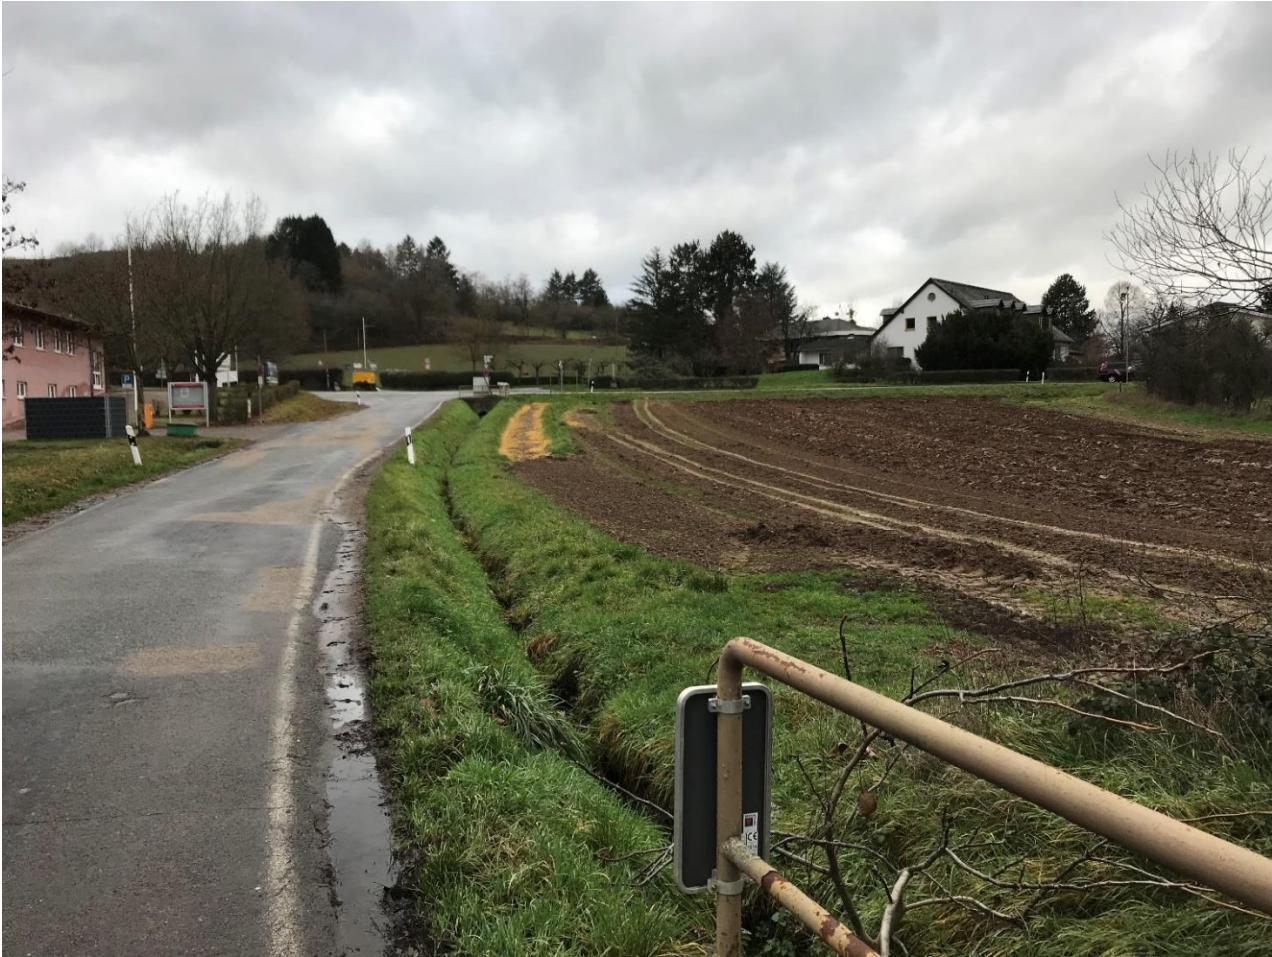
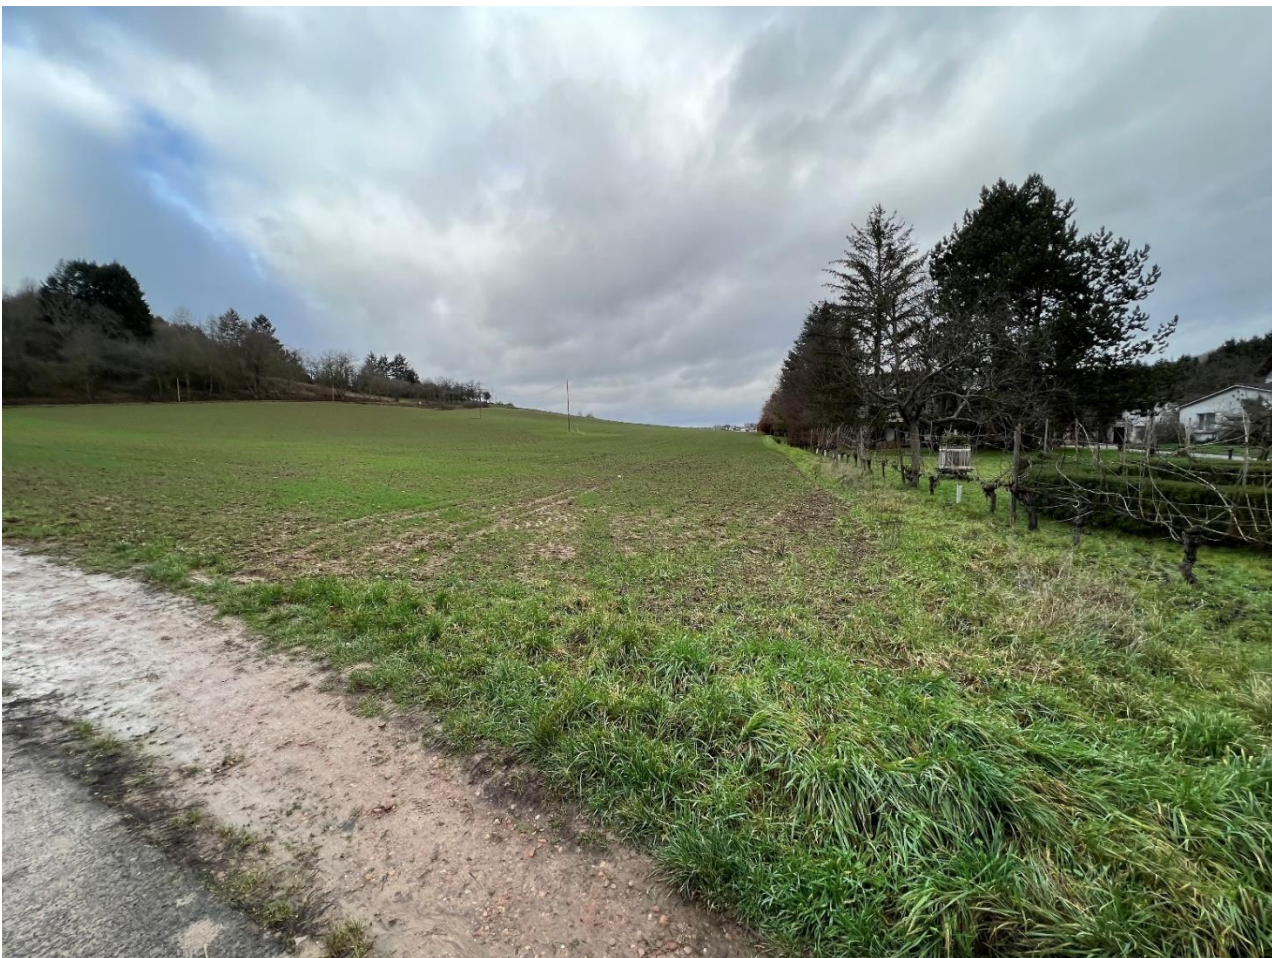
[08]

Defizit	Maßnahme
<p>Das Weingut Rapp ist durch Hangwasser und Oberflächenabfluss gefährdet. Insbesondere in die Kelterhalle kann Oberflächenabfluss eindringen.</p>	<p>Die betroffenen Anlieger müssen über ihre Gefahrensituation informiert werden, damit sie Maßnahmen zum Eigenschutz (Eigenvorsorge Kategorie A und B) vornehmen können.</p>

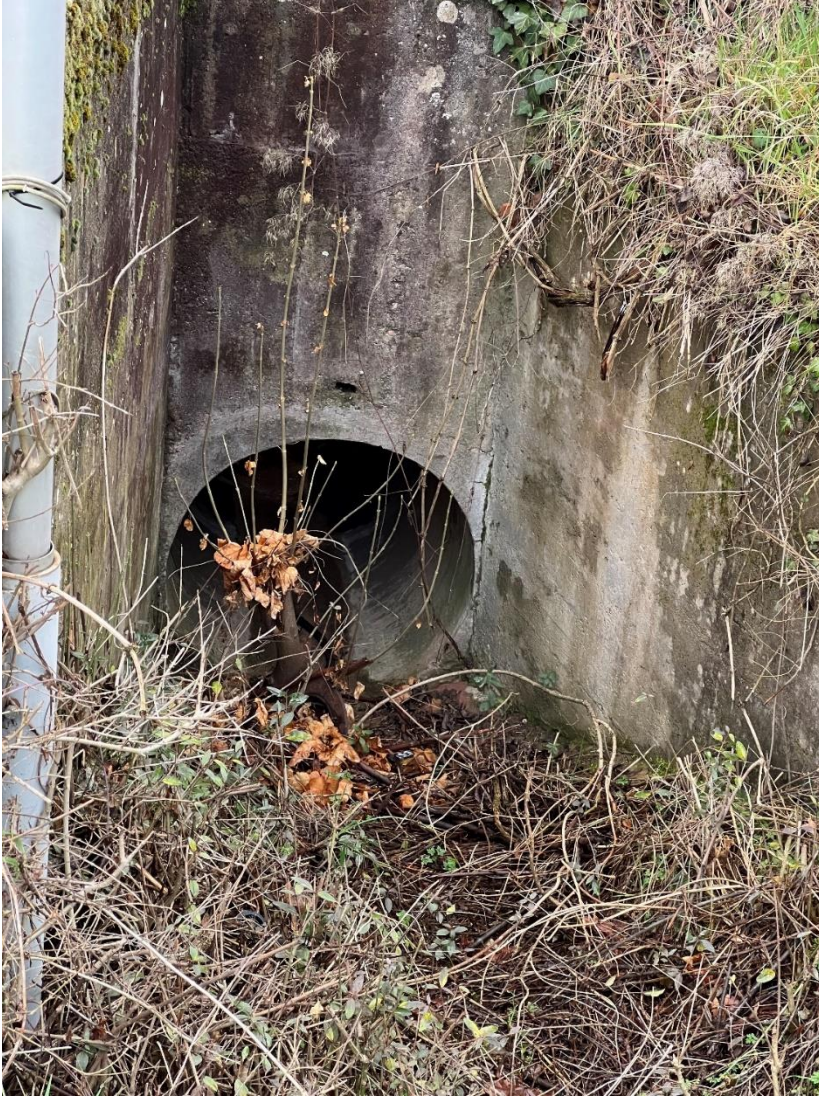
[09]

Defizit	Maßnahme
<p>Der Durchlass des Dörrbachs unter der L379 ist zugesetzt und zugewachsen, ein Baum wächst unmittelbar davor.</p> <p>Der Dörrbach ist ein Gewässer 3. Ordnung und führt viel Totholz. Das Totholz könnte den Durchlass zusetzen und Rückstau verursachen.</p>	<p>Der Durchlass muss zur Erhaltung seiner Funktionsfähigkeit regelmäßig unterhalten werden (siehe allg. Hinweis [0.3]). Der Baum muss entfernt werden.</p> <p>Zum Rückhalt von Totholz aus dem Einzugsgebiet des Dörrbachs sollte eine Treibgutsperr oberhalb des Durchlasses gebaut werden.</p>
