Örtliches Hochwasser- und Starkregenvorsorgekonzept  
für die Stadt Bad Kreuznach

Bürgerinformationsversammlung  
am 16.10.2023  
für Bad Münster am Stein - Ebernburg

Vortragsmanuskript für Ebernburg  
mit Ergänzungen aus der BIV

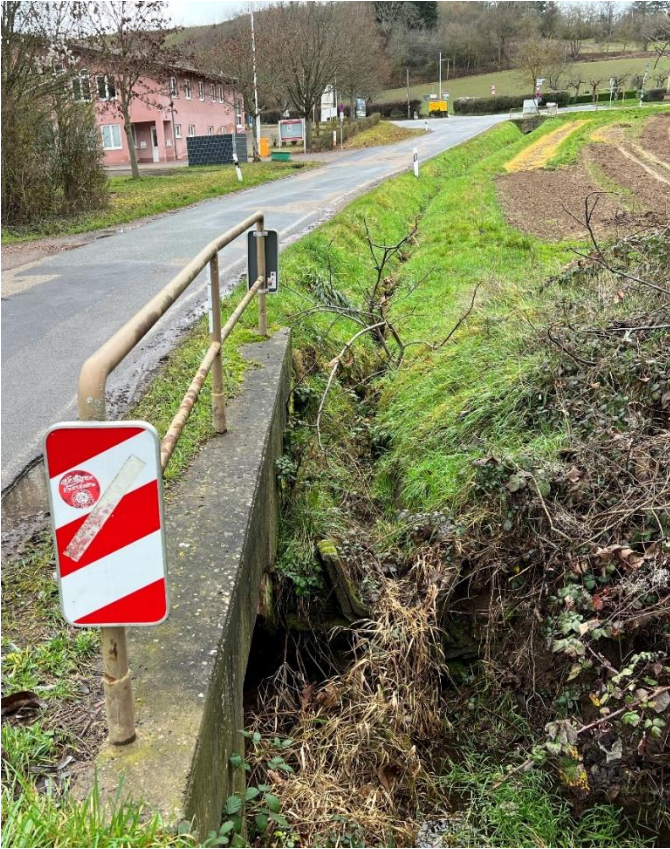
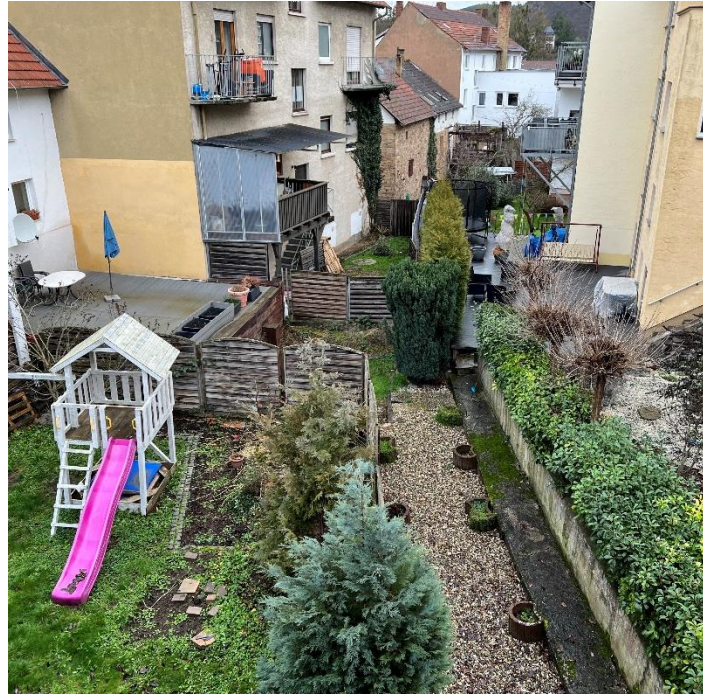
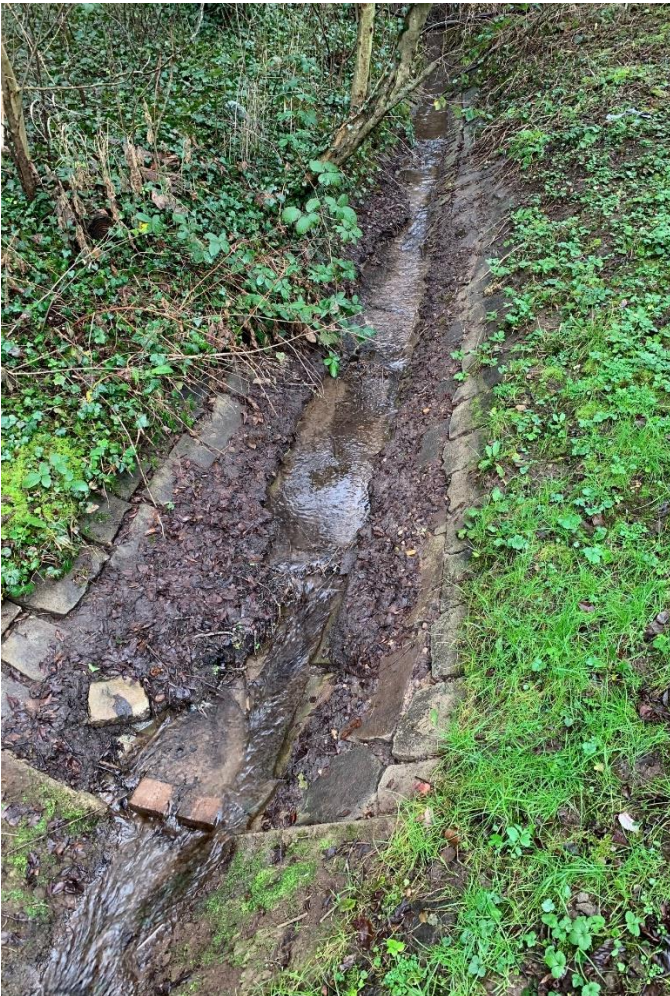
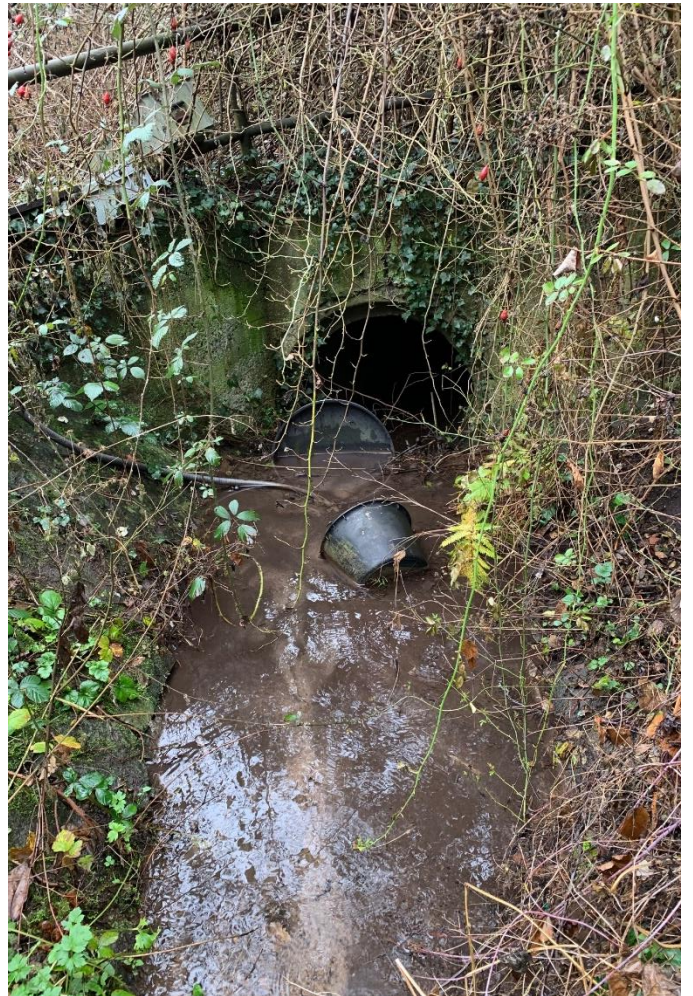
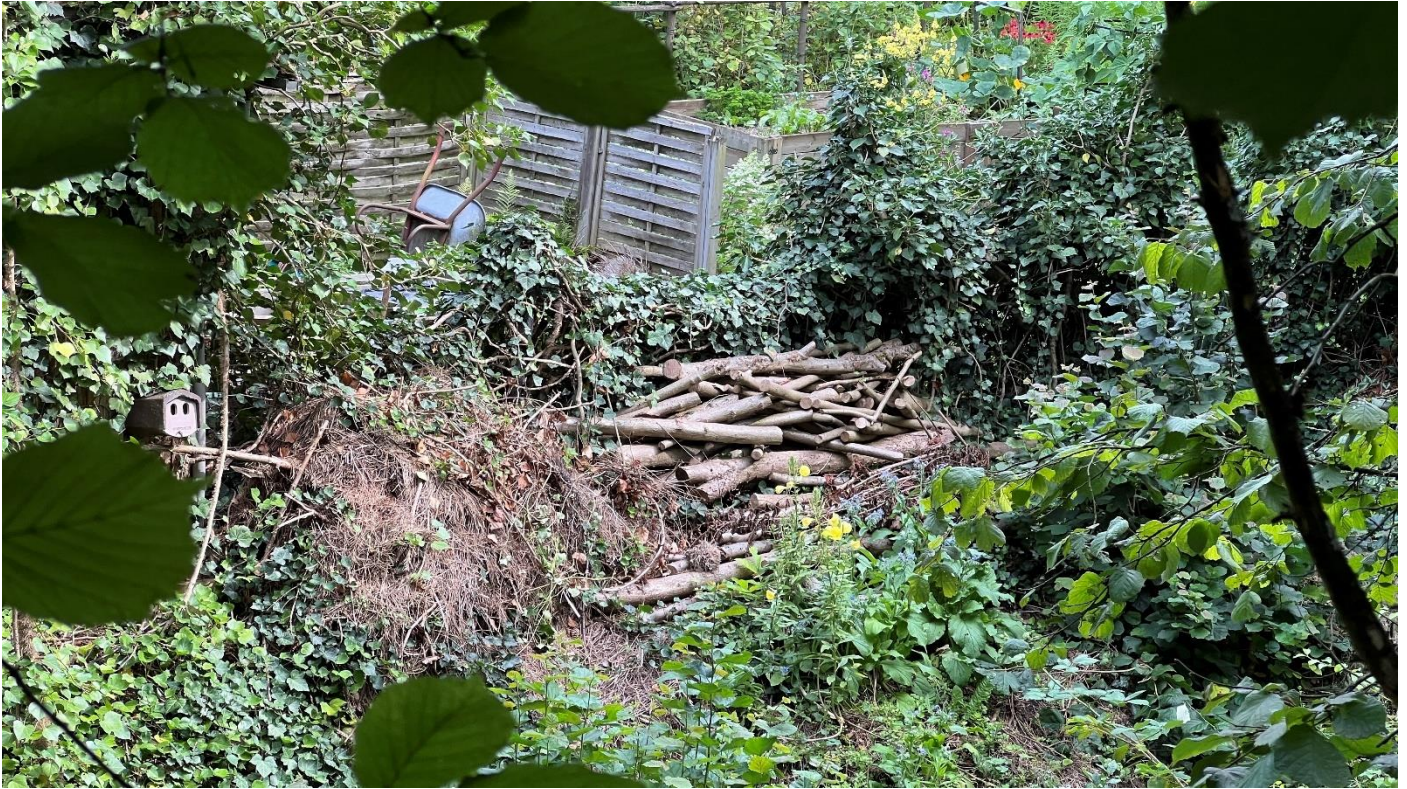
[10]

Defizit	Maßnahme
<p>Der Grasbach ist im Bereich der Mündung des Dörrbachs stark zugewachsen. Auch der Durchlass unter der Burgstraße ist verlegt. Im weiteren Verlauf des Grasbachs bis zum Ortsbeginn gestaltet sich die Unterhaltung schwierig, da kein öffentlicher Weg am Grasbach verläuft.</p> <p>Am Grasbach (z.B. auf Höhe des Fußwegs zwischen Burgstraße und Straße „Schöne Aussicht“) werden lose Gegenstände wie Schnittholz und Grünschnitt am Bach gelagert und auch im Bach entsorgt. Private Brücken über den Bach wurden errichtet. Bei Hochwasser können die losen Gegenstände und privaten Brücken abgeschwemmt werden und den Einlauf zur Bachverrohrung zusetzen.</p> <p>Der Grasbach ist innerhalb der Bebauung zu großen Teilen verrohrt. Oberirdisch befinden sich Gärten. Bei Überlastung der Verrohrung fließt das Wasser oberirdisch entlang des ursprünglichen Bachverlaufes ab und kann in den Gärten gelagerte lose Gegenstände mitreißen. Diese können Engstellen zusetzen und das aufgestaute Wasser verursacht Schäden.</p> <p>Die Verrohrung (ca. DN1000) mündet auf Höhe von Hausnr. 1a in der Straße "Gartenweg" in die Nahe.</p> <p>Die Gräben und Durchlässe, die den Oberflächenabfluss von der Ebernburg fassen und in den Grasbach einleiten sollen, sind stark zugewachsen.</p>	<p>Der Grasbach sollte im Mündungsbereich des Dörrbachs unterhalten werden (siehe allg. Hinweis [0.3]). Insbesondere der Durchlass muss unterhalten werden, da es bei einer Verklausung des Durchlasses zu Rückstau und zur Gefährdung der Freiwilligen Feuerwehr kommen kann [07].</p> <p>Zur Unterhaltung des Grasbachs sollte die Stadt mit den Eigentümern der an den Bach angrenzenden Grundstücke Vereinbarungen zur Nutzung zu Unterhaltungszwecken treffen.</p> <p>Die betroffenen Anlieger müssen über ihre Gefahrensituation informiert werden, damit sie Maßnahmen zum Eigenschutz (Eigenvorsorge Kategorie D) vornehmen können. Zudem müssen sie über das Verbot der Grünschnittentsorgung im Bach informiert werden.</p> <p>Die am Grasbach gelagerten losen Gegenstände und privaten Brücken müssen von den Eigentümern entfernt werden (siehe allg. Hinweis [0.3]).</p> <p>Lose Gegenstände sollten nicht in der Tiefenlinie oberhalb der Verrohrung gelagert werden.</p> <p>Es ist zu prüfen, ob und in welchem Bereich eine Öffnung der Verrohrung möglich ist. Insbesondere im Bereich des Platzes an der Kreuzung Schlossgartenstraße / Triftstraße könnte eine Öffnung möglich sein.</p> <p>Der Ein- und Auslauf sowie die Verrohrung selbst sind regelmäßig zu unterhalten.</p> <p>Die Gräben und Durchlässe für den Oberflächenabfluss aus Richtung der Burg sind regelmäßig zu unterhalten.</p>

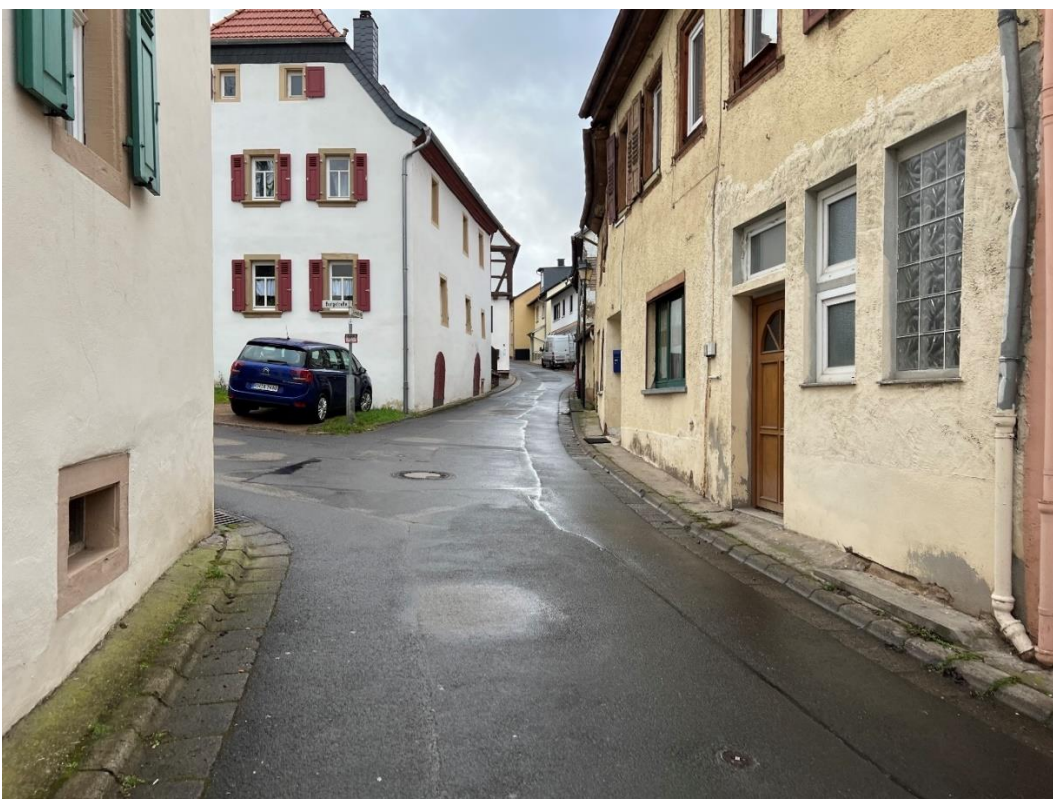
[11]

Die Straßen sind wasserführend. Alle Gebäude mit Kellern, ebenerdigen Lichtschächten sowie tiefliegenden Eingängen und Garagen sind gefährdet. Viele Gebäude sind durch hohe Bordsteine oder erhöhte Eingänge bereits geschützt, andere (z.B. Turmstraße 1a) haben ebenerdige Eingänge oder Lichtschächte.

Die betroffenen Anlieger müssen über ihre Gefahrensituation informiert werden, damit sie Maßnahmen zum Eigenschutz (Eigenvorsorge Kategorie A) vornehmen können.

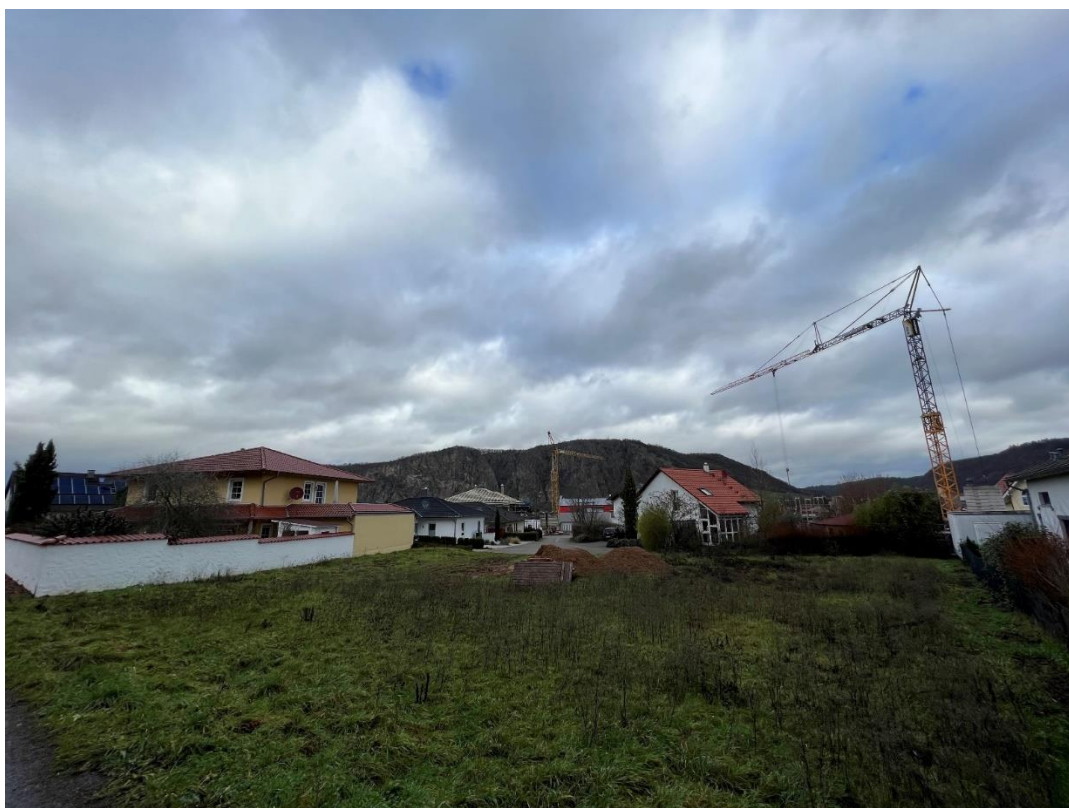
[12]	Königsgartenstraße Hausnr. 30 - 38
------	------------------------------------

Defizit	Maßnahme
<p>Insbesondere die Häuser in der Königsgartenstraße Nr. 30 -38 sind durch Hangwasser und erodiertem Material von den Äckern gefährdet. Die Häuser haben teilweise tiefe Fenster und Lichtschächte.</p>	<p>Die betroffenen Anlieger müssen über ihre Gefahrensituation informiert werden, damit sie Maßnahmen zum Eigenschutz (Eigenvorsorge Kategorie B) vornehmen können. Sie sollten sich durch eine Verwallung oder eine Mauer zum Feld hin schützen. Die Maßnahme muss gemeinschaftlich mit allen betroffenen Nachbarn umgesetzt werden.</p>

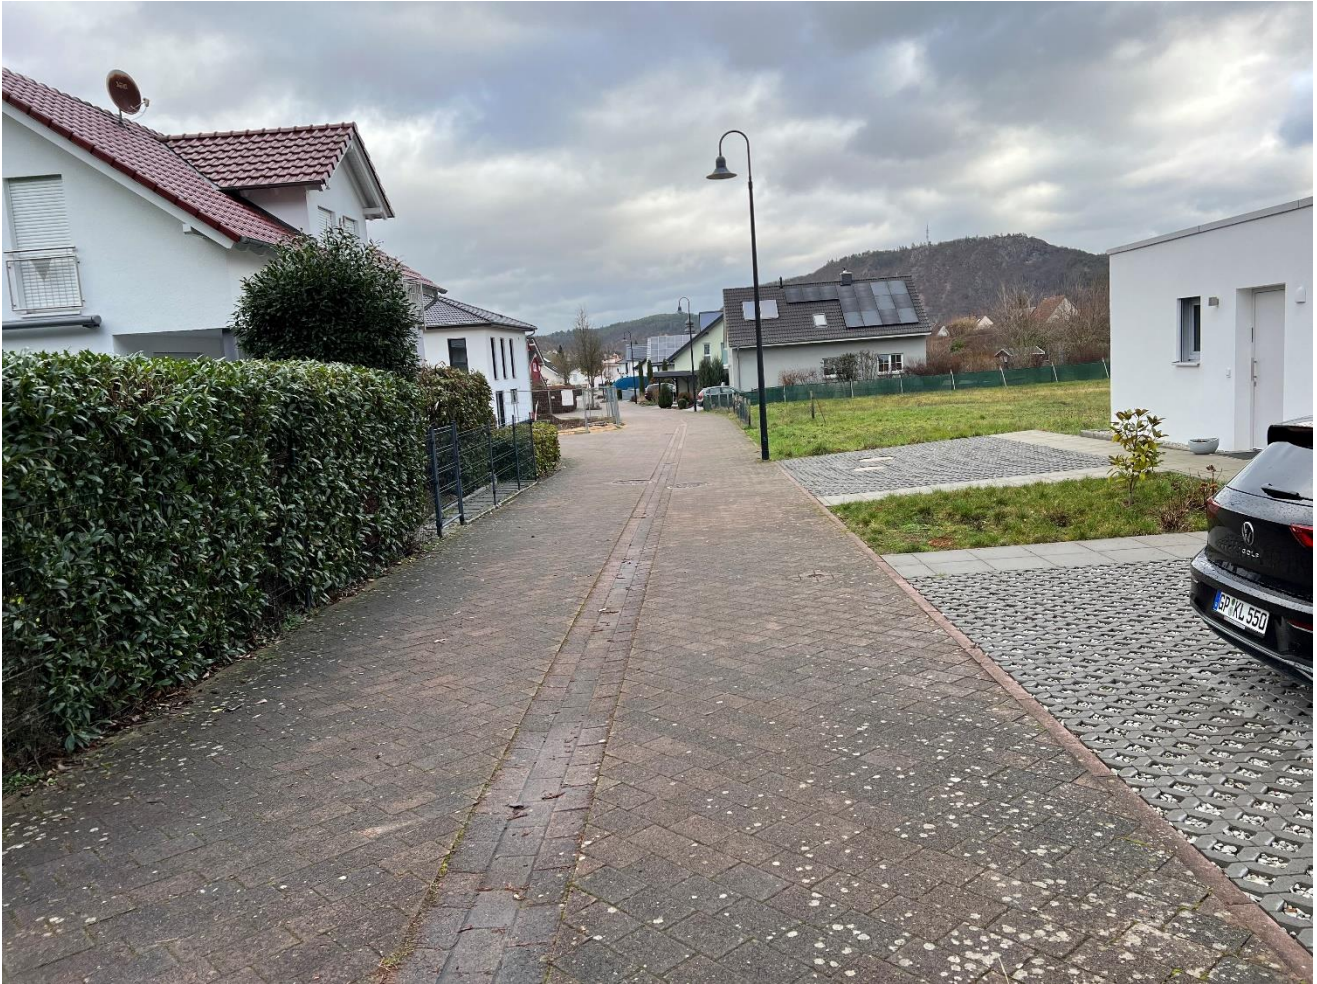
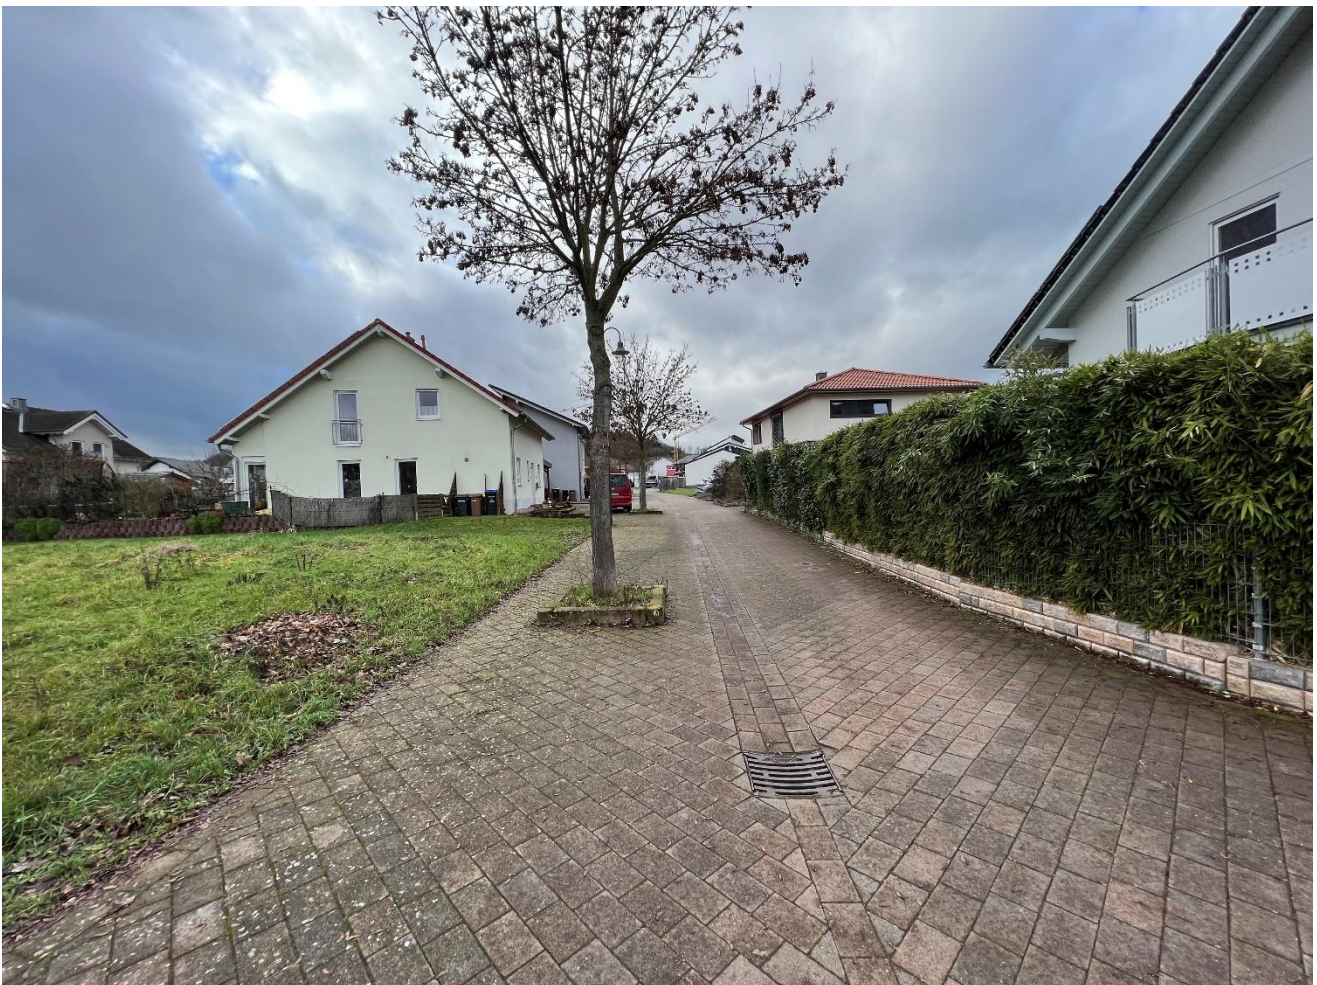
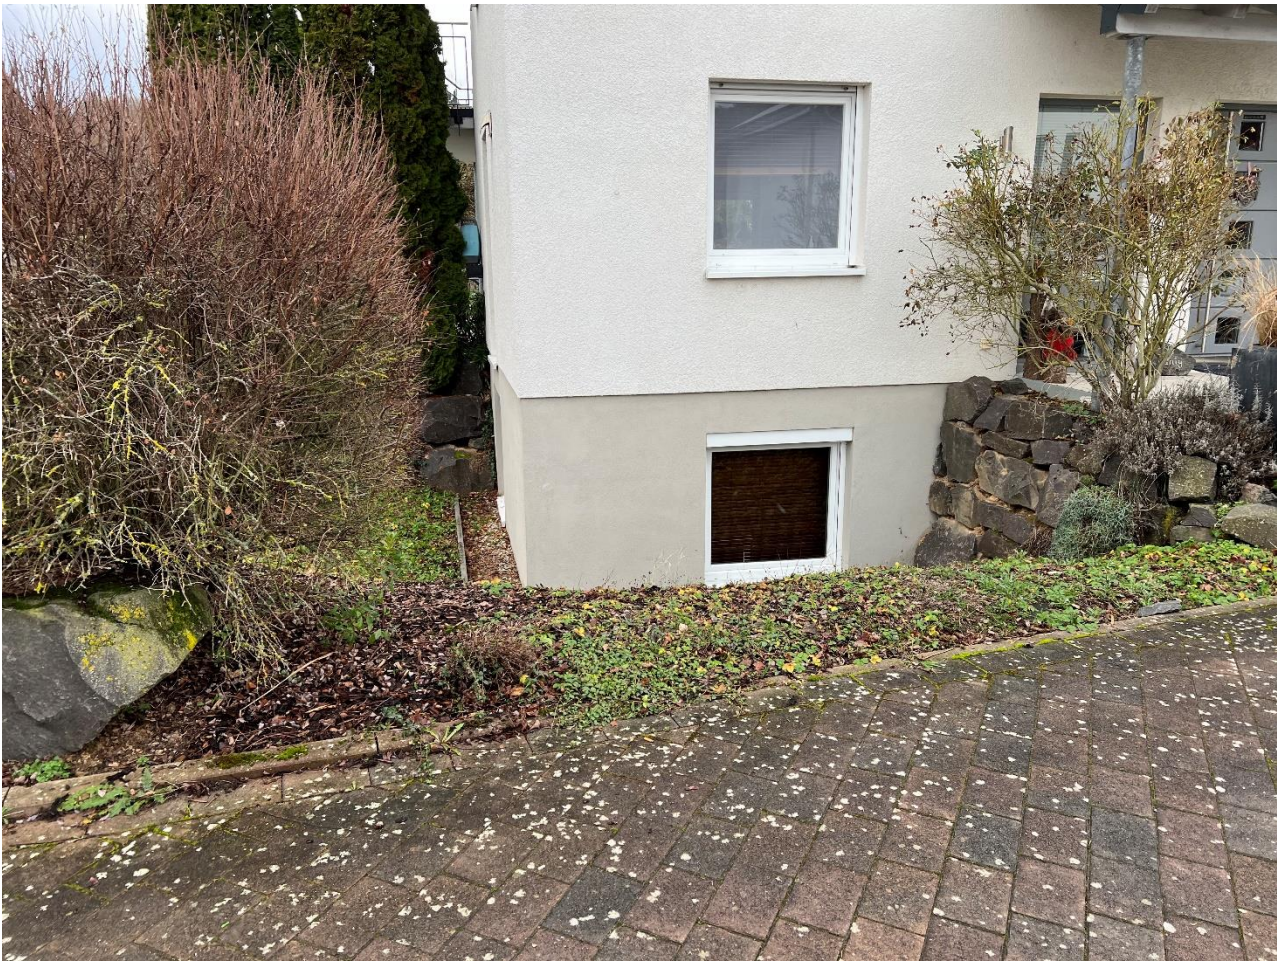
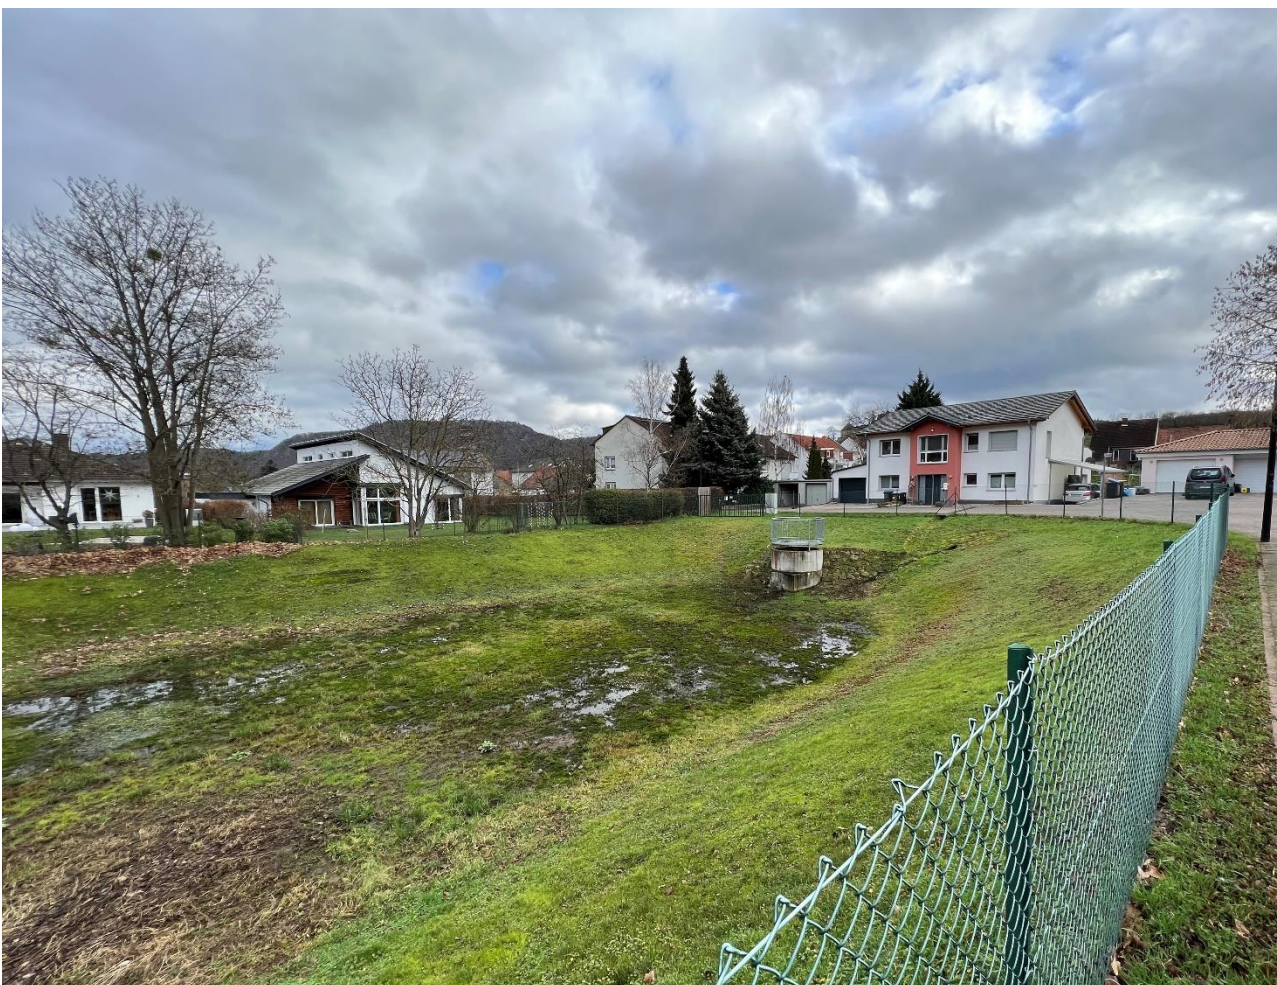
[13]

Im gesamten Baugebiet kann es zu Oberflächenabfluss kommen, auch in den Bereichen, die nicht in der Starkregenabflusskarten kartiert sind. Alle Gebäude mit Kellern, ebenerdigen Lichtschächten sowie tiefliegenden Eingängen und Garagen sind gefährdet. Viele Häuser sind leicht erhöht gebaut, aber die Bordsteine sind flach und oft wurden ebenerdige Eingänge gebaut.

Die betroffenen Anlieger müssen über ihre Gefahrensituation informiert werden, damit sie Maßnahmen zum Eigenschutz (Eigenvorsorge Kategorie A) vornehmen können. In unterkellerten Gebäuden sollten Rückstauklappen eingebaut werden.

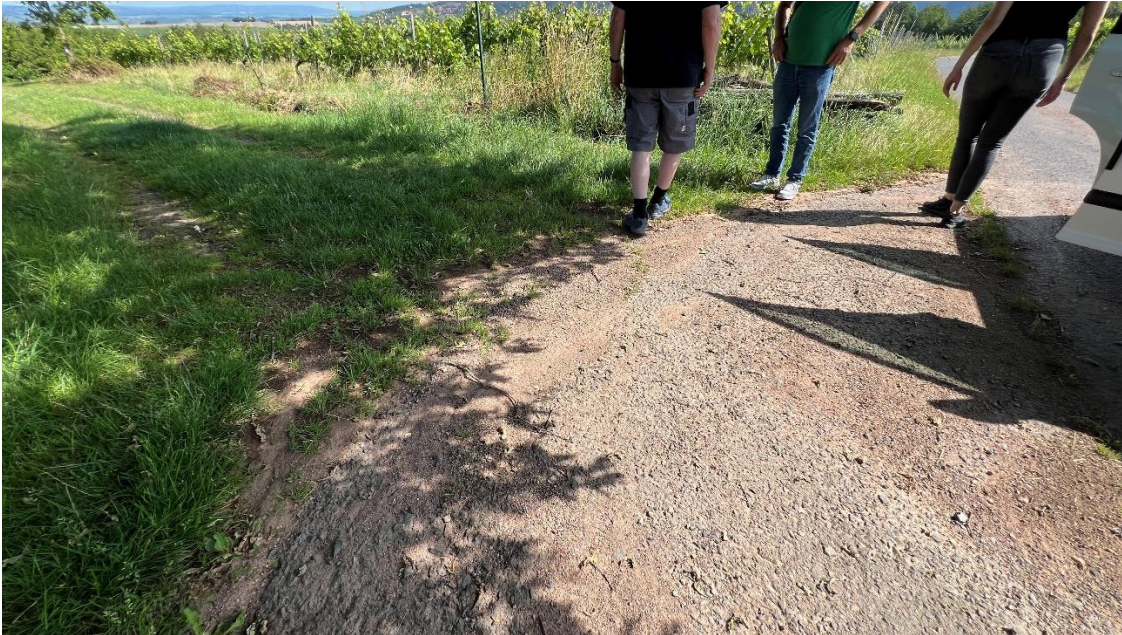
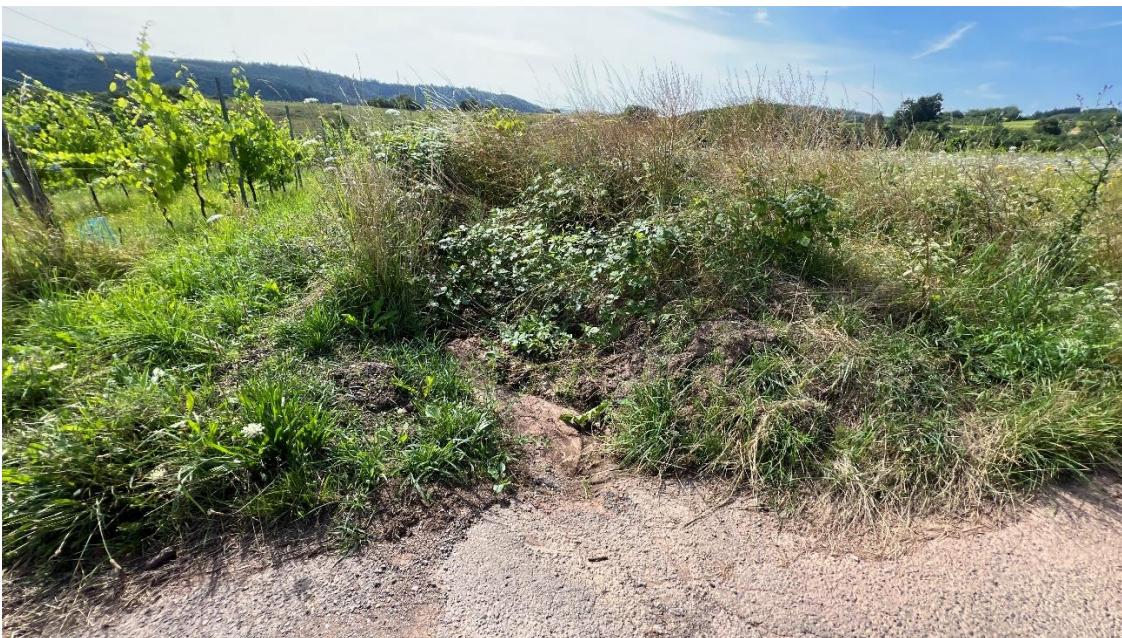
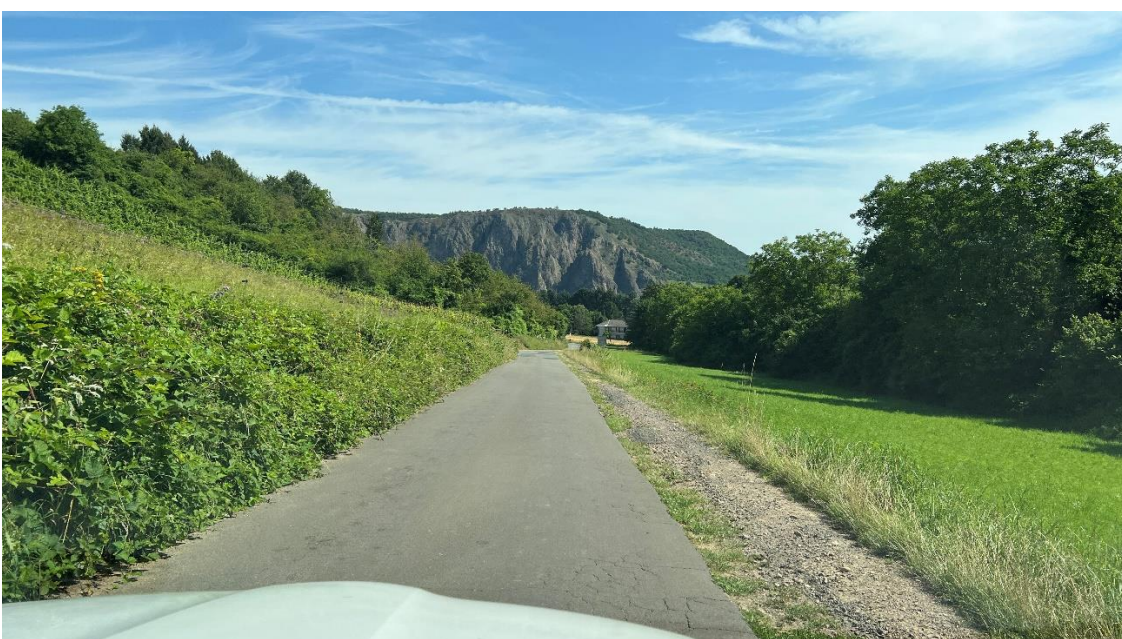
Defizit	Maßnahme
<p>Im westlichen Außeneinzugsgebiet von Ebernburg sind viele Entwässerungsanlagen wie Gräben, Querabschläge und Durchlässe verlandet und zugewachsen. Bankette sind zu hoch und Wirtschaftswege teilweise schlecht unterhalten.</p> <p>Beispielweise betrifft dies den Wirtschaftsweg zum Birkerhof. Der Oberflächenabfluss fließt nicht in den Gräben entlang des Wegs und den Querabschlägen zum Dörrbach ab, sondern auf dem Weg in Richtung Nahe. An manchen Stellen fließt das Wasser auf landwirtschaftliche Flächen, Wohnbebauung ist nicht gefährdet. Der Zustand der Wirtschaftswege kann sich durch die Vernässung verschlechtern und landwirtschaftliche Flächen können punktuell stark durch Oberflächenabfluss beeinträchtigt werden.</p> <p>Auch am Wirtschaftsweg am Dörrbach sind die Bankette zu hoch und der Graben ist kaum noch erkennbar.</p> <p>Oberhalb von Altenbamburg kann das vom Hang abfließende Wasser an einer Spitzkurve („Am Pötnersberg“) nicht in den dafür vorgesehenen Graben fließen und fließt über die Straße in landwirtschaftliche Flächen ab.</p>	<p>Die Entwässerungsanlagen und Wirtschaftswege im Außengebiet müssen zur Erhaltung ihrer Funktionstüchtigkeit regelmäßig unterhalten werden (siehe allgemeiner Hinweis [0.3]). Die Bankette sollten geschoben werden, damit sich das Wasser gleichmäßig in der Fläche verteilen kann.</p> <p>Die Unterhaltung der Wirtschaftswege und Gräben im Außengebiet unterliegt der Stadt Bad Kreuznach. Eine Vergabe dieser Leistung an ortsansässige Landwirte ist möglich und könnte zu einer Verbesserung der Situation führen.</p> <p>Oberhalb von Altenbamburg sollte der Wirtschaftsweg so profiliert werden, dass das Wasser wieder dem Graben zufließen kann.</p>
