STADT BAD KREUZNACH

Örtliches Hochwasser- und Starkregenvorsorgekonzept
für die Stadt Bad Kreuznach

Bürgerinformationsveranstaltung (BIV)
am 29.04.2024
in Planig

Vortragsmanuskript mit Ergänzungen aus der
Ortsbeiratssitzung und der BIV

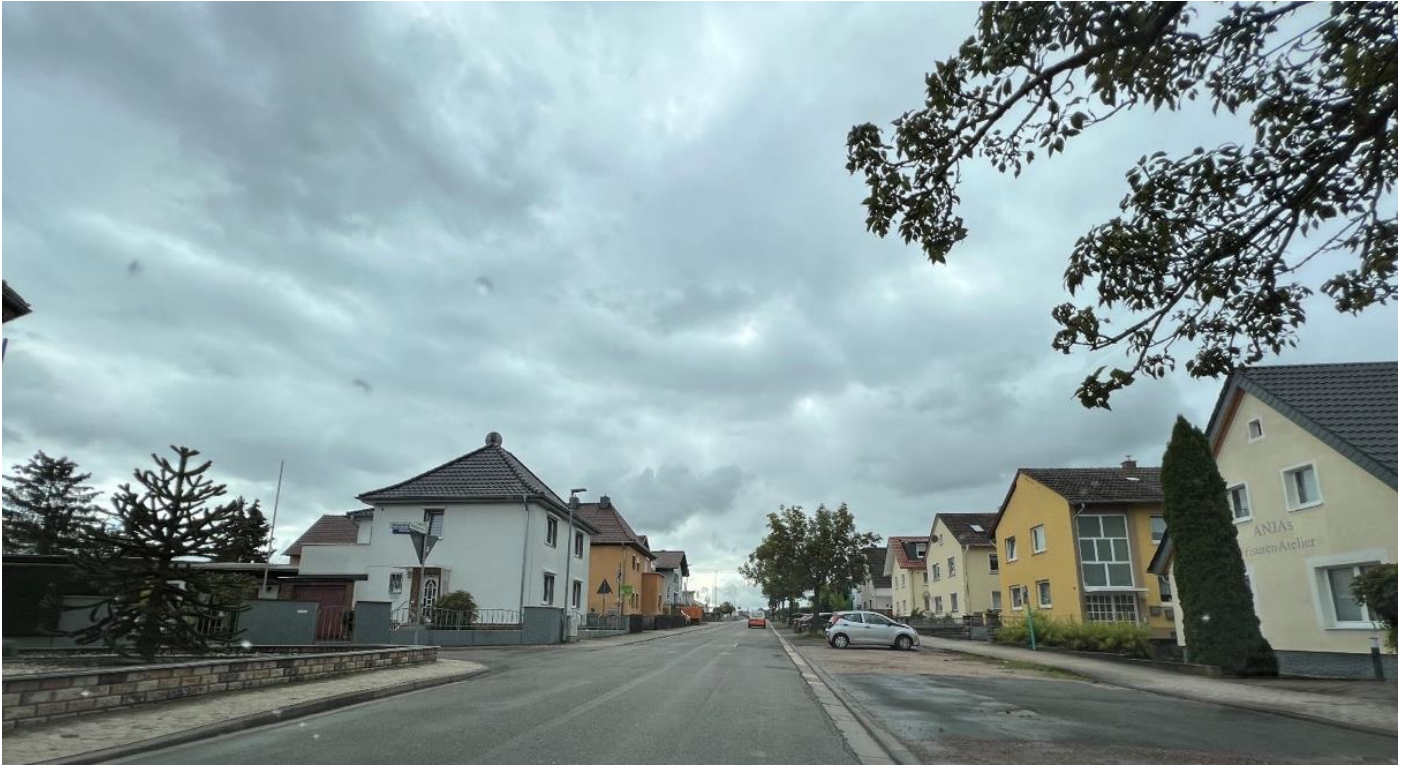
Abbildung 2: Rheinpfalzstraße

Von den südlich gelegenen landwirtschaftlichen Flächen und über die Rheinpfalzstraße gelangt viel Oberflächenabfluss aus den Außengebieten in den Ort und breitet sich in den Nebenstraßen und der angrenzenden Wohnbebauung aus.

Entlang der Rheinpfalzstraße können südlich der Ortslage Kaskadengraben angeordnet werden. Diese können das Außengebietswasser sammeln, zwischenspeichern, teilversickern und den Rest ableiten.

Es sollte geprüft werden, ob ein Teil des dort anfallenden Außengebietsabflusses in den Regenwasserkanal des LBM eingeleitet werden kann.

In den landwirtschaftlichen Flächen sollten Maßnahmen zum Wasserrückhalt und zur Erosionsminderung, wie z.B. die Anlage von Pflanzstreifen, umgesetzt werden.

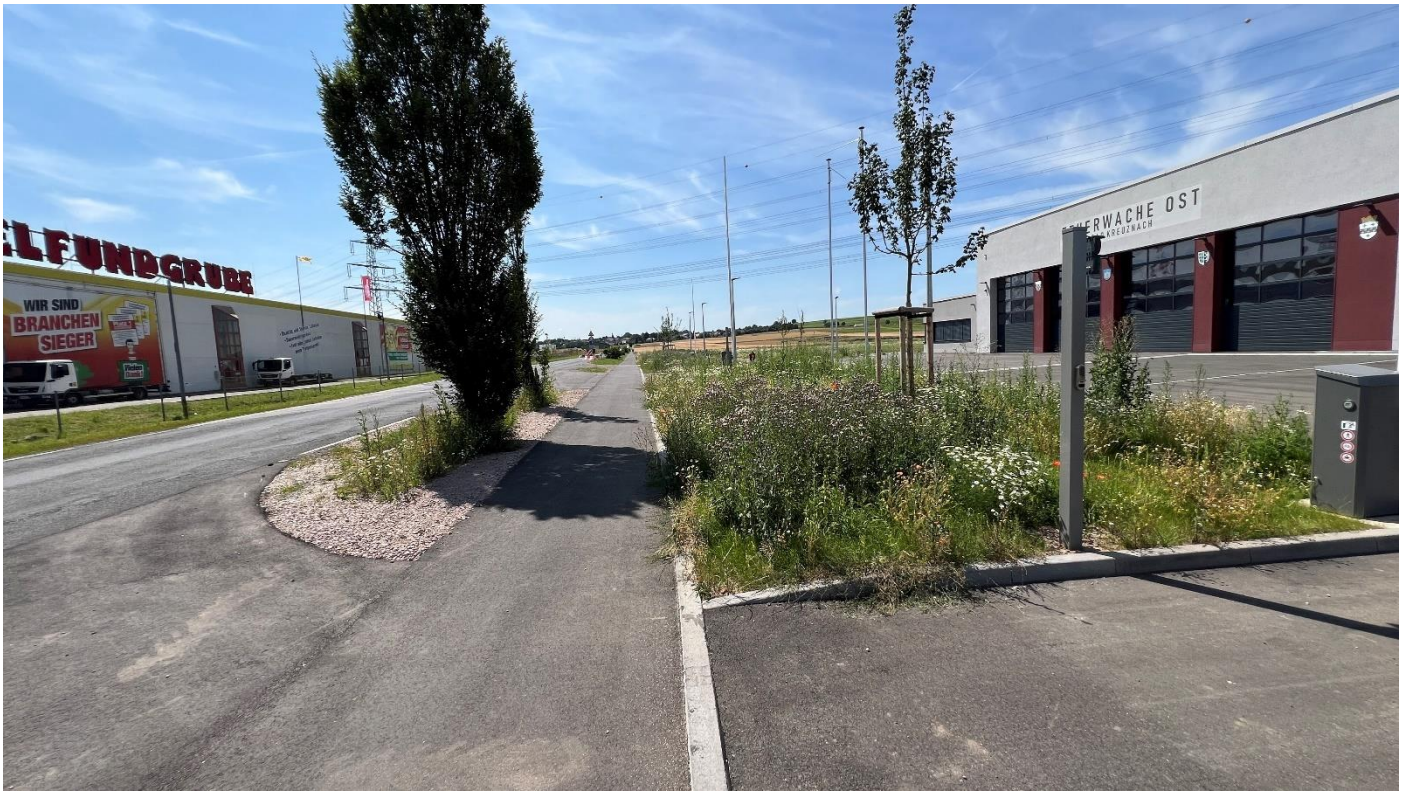
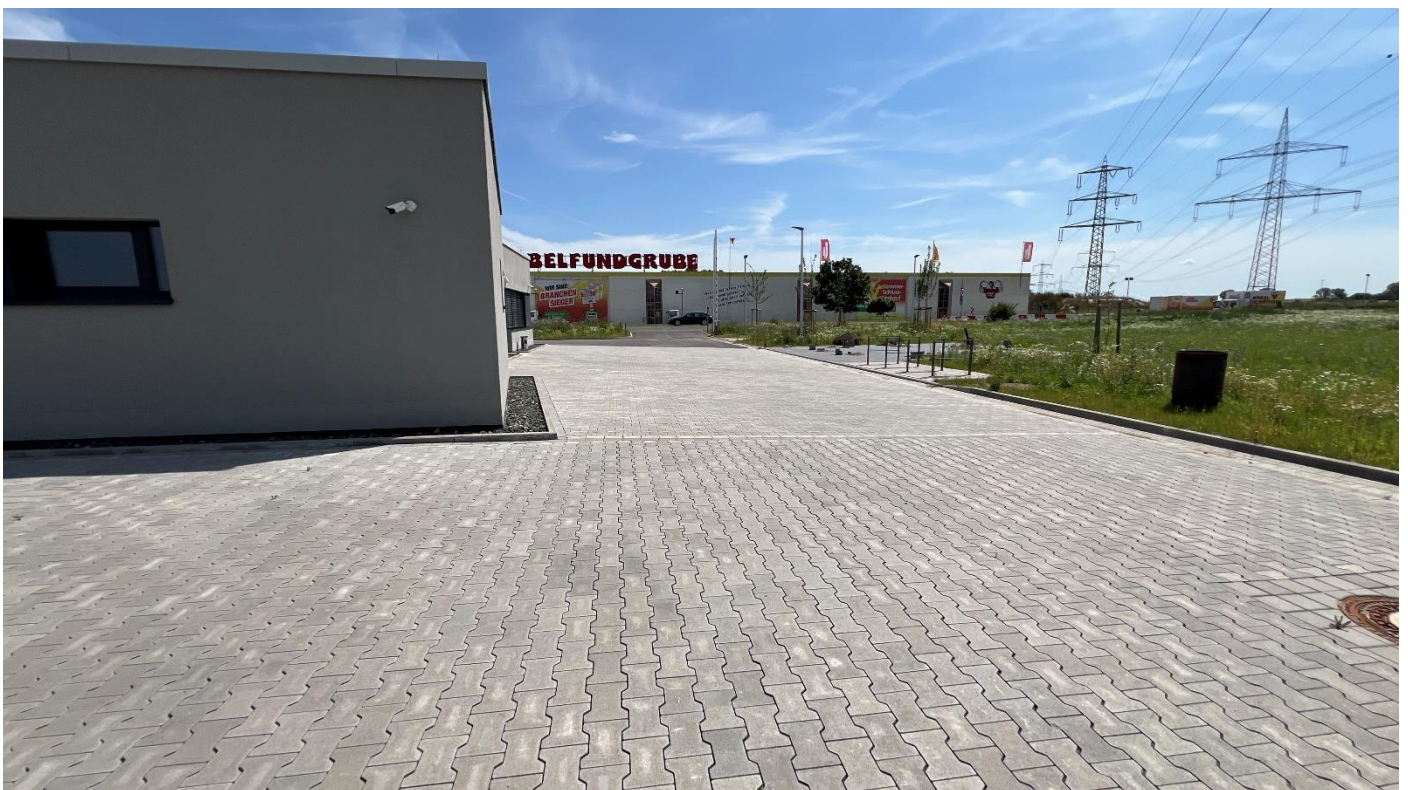
Abbildung 4: Neubau Feuerwache Ost

Defizit	Maßnahme
<p>Der Neubau der Feuerwache Ost liegt teilweise in der von Süden kommenden Abflussbahn. Das Gelände wurde vor dem Bau leicht erhöht. Ein Teil des Wassers wird in einer Senke am südlich verlaufenden Wirtschaftsweg zurückgehalten. Bei größeren Regenmengen fließt das Wasser auf die Südseite der Feuerwache zu. Das Gebäude hat ebenerdige Eingänge. Der gepflasterte Bereich steigt zum Gebäude hin leicht an.</p> <p>An der westlichen Grundstücksgrenze befindet sich eine Mulde, die mitten in der Abflussbahn liegt.</p> <p>Das auf dem neu gebauten Radweg östlich der Feuerwache abfließende Wasser soll in einer Mulde zurückgehalten und versickert werden. Die Einlaufsituation zur Mulde ist verbesserungsbedürftig. Wenn das Wasser nicht der Mulde zufließen kann oder diese überlastet ist, sind die Unterlieger in der Rheinpfalzstraße und der Straße „Am Hintzenbühl“ gefährdet.</p>	<p>Die Stadt muss Maßnahmen zum Eigenschutz (Eigenvorsorge Kategorie A) vornehmen.</p> <p>Durch die Neigung der Pflasterfläche südlich der Feuerwache verringert sich die Gefährdung der ebenerdigen Eingänge an der südlichen Gebäudeseite. Bei größeren Regenmengen könnte das Wasser bis zum Gebäude steigen. Durch eine Aufkantung an der südlichen Grundstücksgrenze kann zusätzlich vorgesorgt werden.</p> <p>Die Mulde an der westlichen Grundstücksgrenze muss zur Erhaltung ihrer Funktionsfähigkeit regelmäßig unterhalten werden. Damit kein Wasser von Westen auf das Grundstück gelangen kann, ist darauf zu achten, dass die geplante Tiefe der Mulde erhalten bleibt und nicht durch abgeschwemmtes Sediment aufgefüllt wird.</p> <p>Zum Schutz der Unterlieger sollte der Einlauf zur Mulde am Radweg verbessert werden (z.B. durch eine Monoblockrinne) und untersucht werden, ob ein Überlauf der Mulde an den vorhandenen Regenwasserkanal angeschlossen werden kann.</p> <p>In den landwirtschaftlichen Flächen sollten Maßnahmen zum Wasserrückhalt und zur Erosionsminderung, wie z.B. die Anlage von Pflanzstreifen, umgesetzt werden.</p>

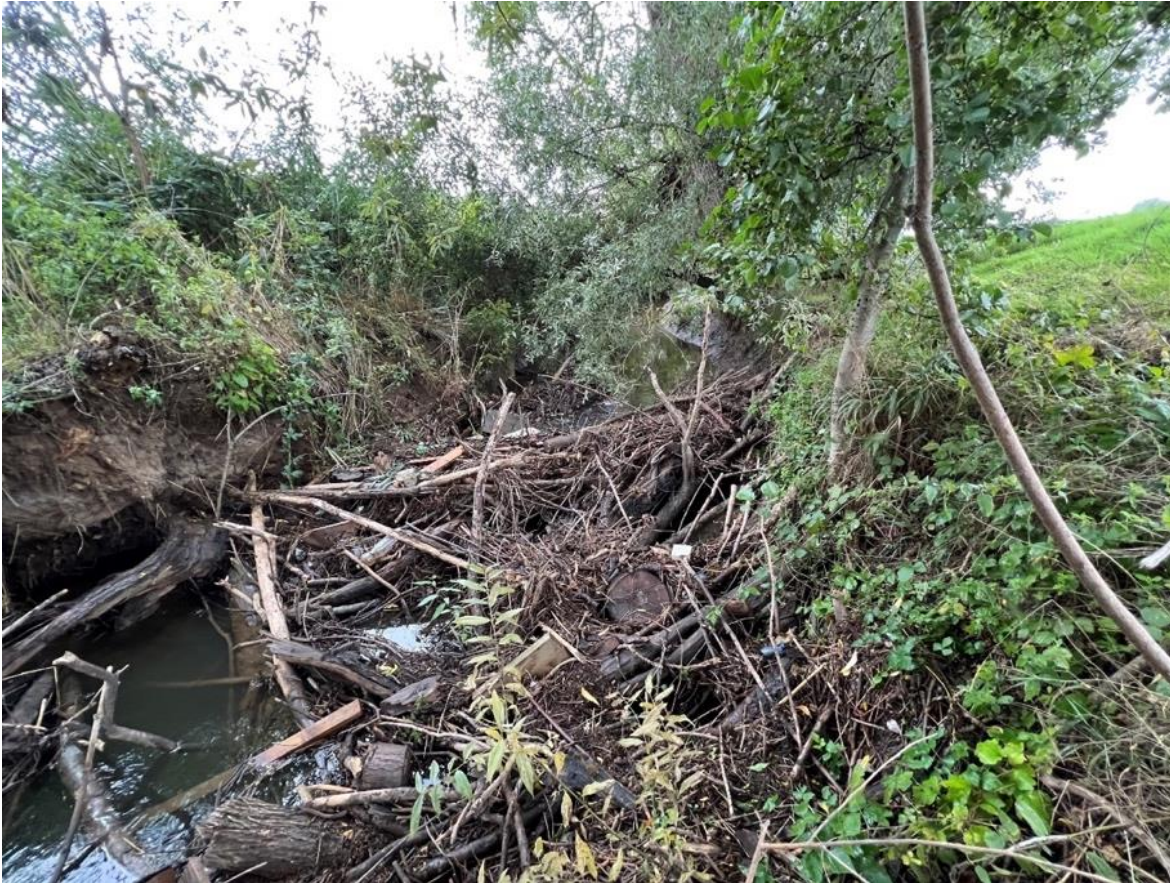
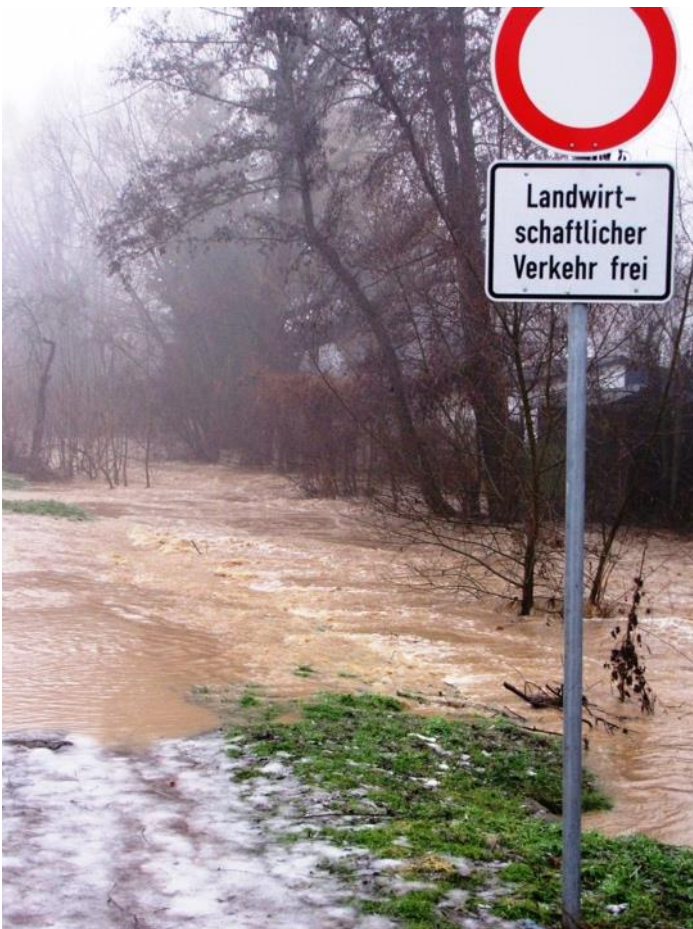
Abbildung 7: Appelbach südlich von Planig September 2022 (Quelle: Heinrich Webler 19.09.2022)

Defizit	Maßnahme
<p>Der Hochwasserschutz des Appelbachs ist in Planig bis zu einem HQ50 ausgebaut. Durch die Anlage des Polders Badenheim wurde der Schutz bis HQ100 erhöht.</p> <p>An einem umgefallenen Baum südlich der Ortslage Planig hat sich viel Treibgut angesammelt und eine natürliche Treibgutsperrung ausgebildet. Bei weiterer Ansammlung von Gehölz oder bei einem größeren Hochwasser kann das angestaute Treibgut und der Baum weggespült werden. Das Treibgut wird dann bis in den Ort transportiert und kann Schäden verursachen.</p> <p>Der Kreis Bad Kreuznach (UWB) reinigt diesen Abschnitt des Appelbachs aufgrund der parallel verlaufenden Abwasserleitung regelmäßig.</p>	<p>Das festgesetzte Treibgut muss entfernt werden. Dies ist bei der Bürgerversammlung im Frühjahr 2024 erfolgt.</p> <p>Zum Schutz der Ortschaft sollte flussabwärts eine Treibgutsperrung gebaut werden. Die genaue Lage der Treibgutsperrung kann den Planunterlagen entnommen werden. Es ist jedoch zu beachten, dass bei einem Bruch der Treibgutsperrung ein Wasserschwall in die Ortslage eindringen kann. Es ist eine wasserrechtliche Genehmigung mit hydraulischen Nachweisen, auch des reduzierten Hochwasserabflussprofils, einzuholen. Hierfür ist möglicherweise eine Ausnahmegenehmigung erforderlich.</p> <p>Eine regelmäßige Unterhaltung der Treibgutsperrung ist erforderlich. Insbesondere nach jedem Hochwasser muss sie überprüft werden.</p>

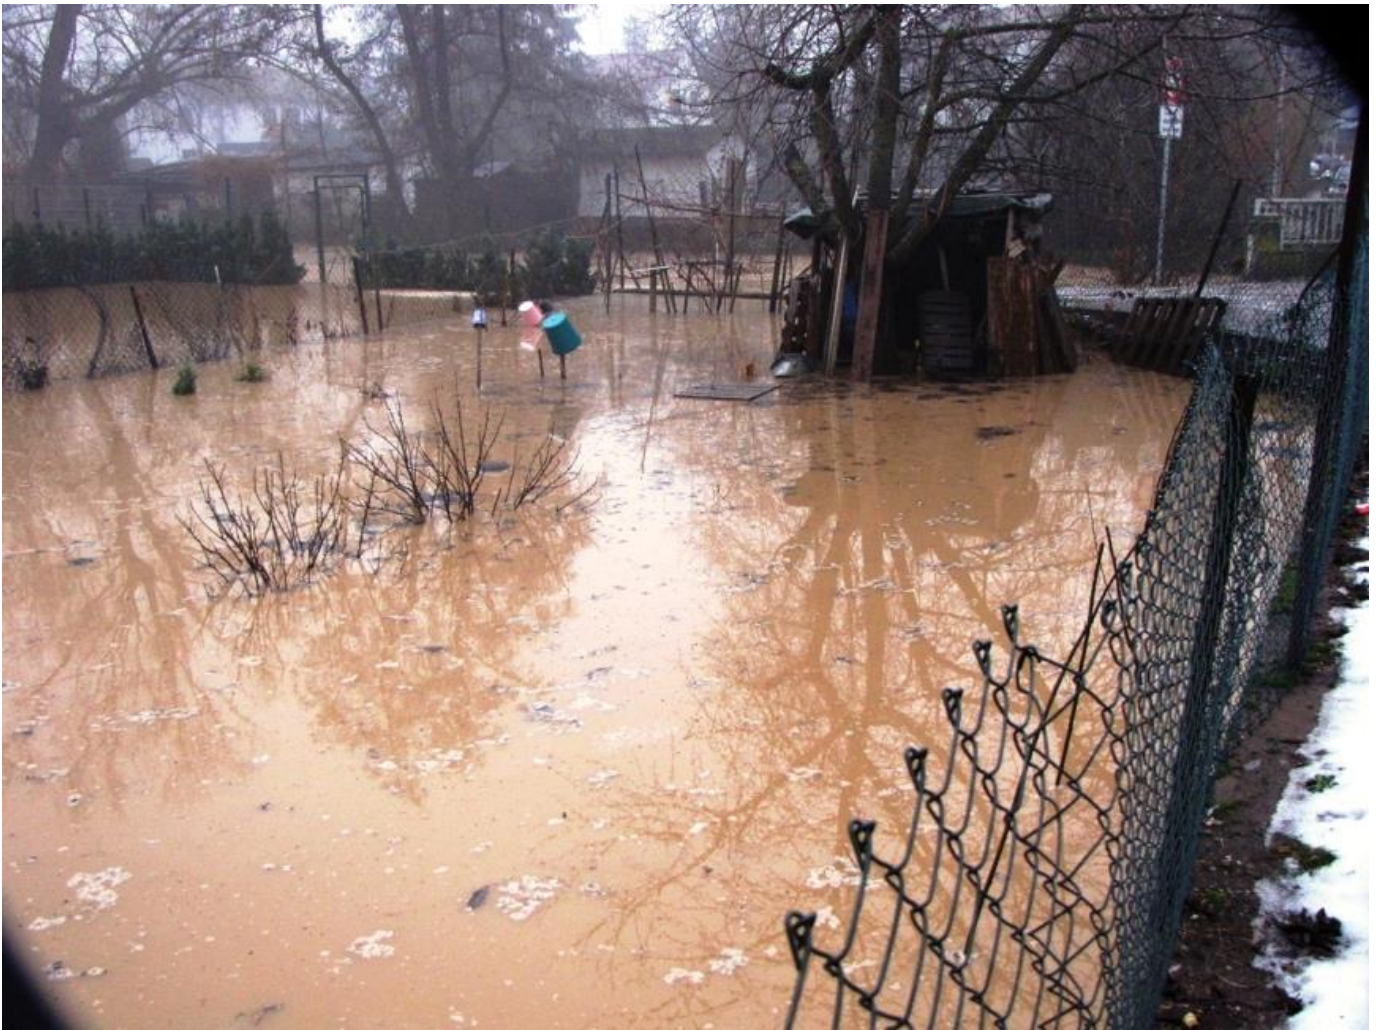
Abbildung 12: Hochwasser 2011 in der Straße „Im Brühl“ (Quelle: Hans Sonnet 14.09.2023)

Defizit	Maßnahme
<p>Die Mauer, die die Gärten am Appelbach von der Straße "Im Brühl" trennt gehört zum Hochwasserschutz für den Appelbach. Laut Teilnehmern der Ortsbegehung ist die Mauer undicht.</p>	<p>Die Dichtungen in der Mauer sind im Winter zu erneuern, damit sie anschließend durch die Ausdehnungen bei höheren Temperaturen im Sommer dauerhaft dicht bleiben.</p>

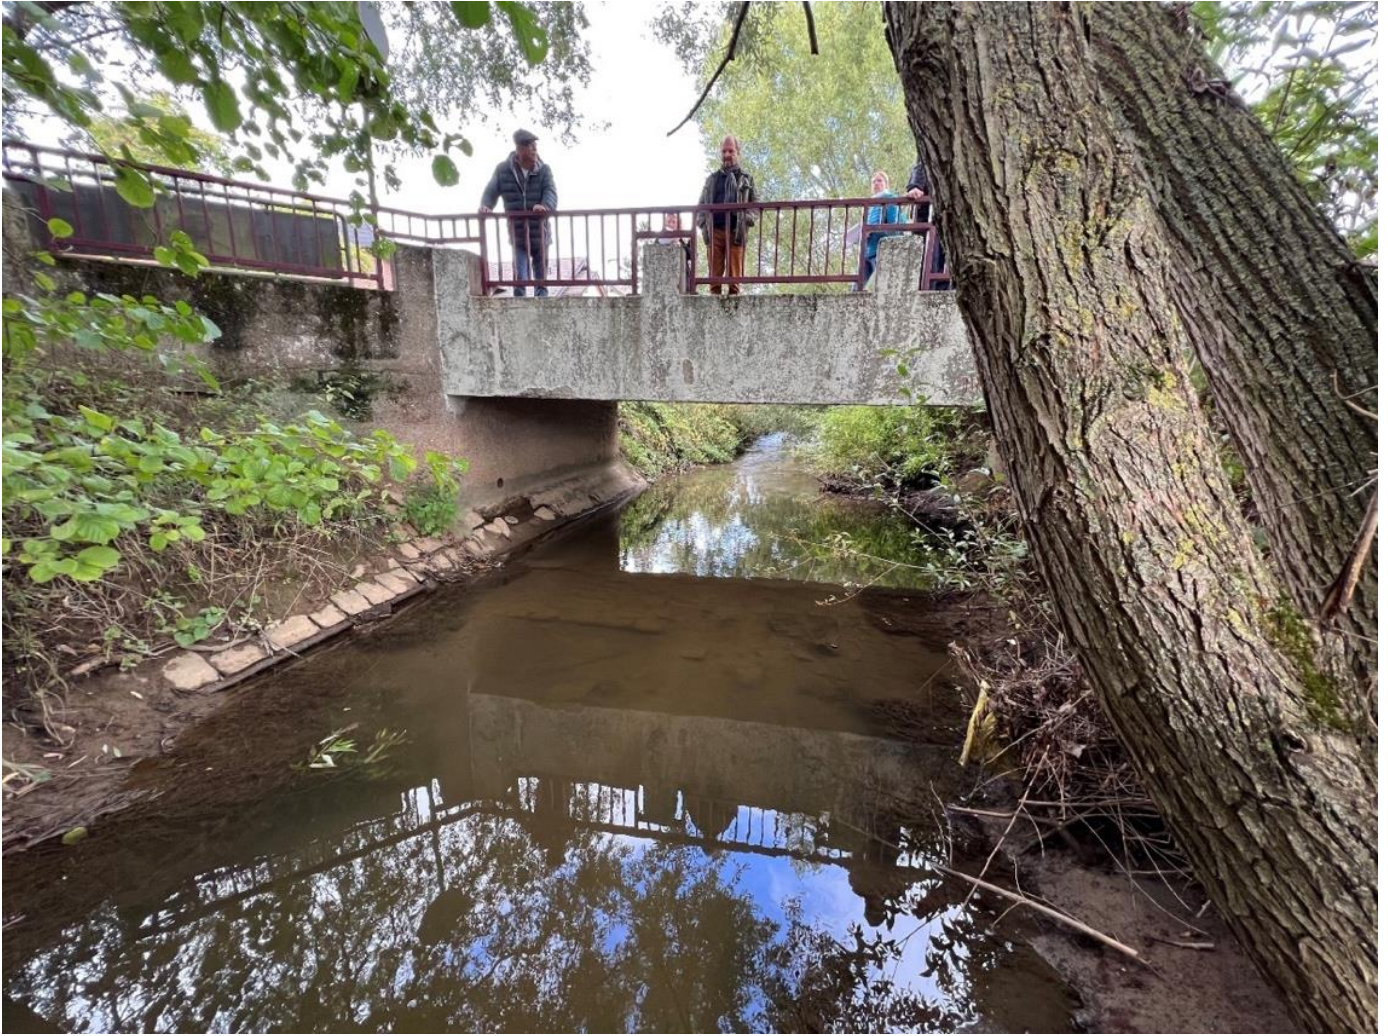
Abbildung 14: Appelbachbrücke September 2022 (Quelle: Heinrich Webler 19.09.2022)

Defizit	Maßnahme
<p>Laut Teilnehmern der Ortsbegehung wird die Brücke bei einem größeren Hochwasserereignis bis an die Oberkante eingestaut.</p>	<p>Der Durchlass ist augenscheinlich ausreichend groß dimensioniert. Durch den Rückhalteraum oberhalb von Badenheim werden Hochwasserwellen frühzeitig abgepuffert. Die Bäume und der Bewuchs oberhalb der Brücke müssen regelmäßig kontrolliert und ggf. zurückgeschnitten werden. Durch die Treibgutsperrung als Maßnahme [02] kann das Treibgut aus dem Außengebiet zurückgehalten werden.</p>

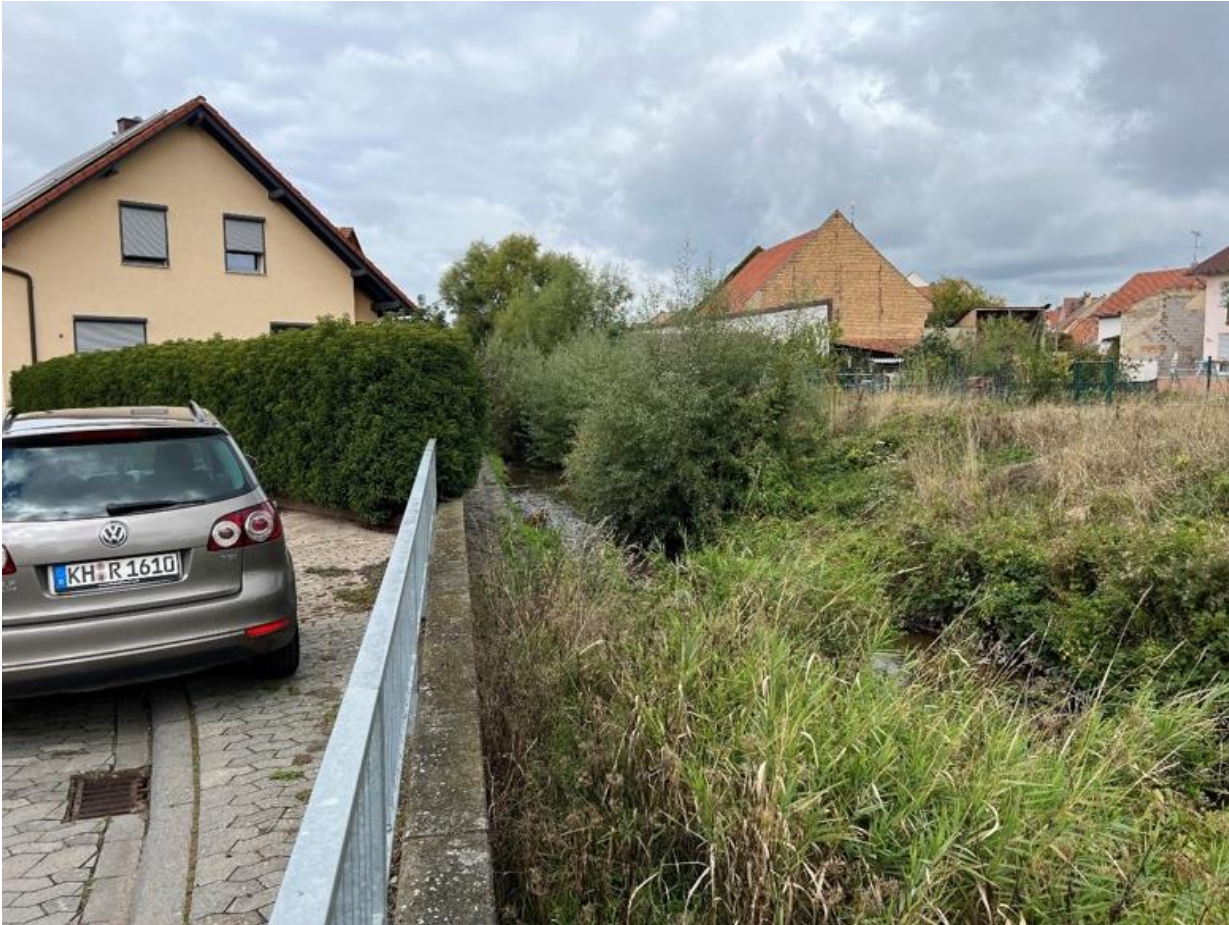
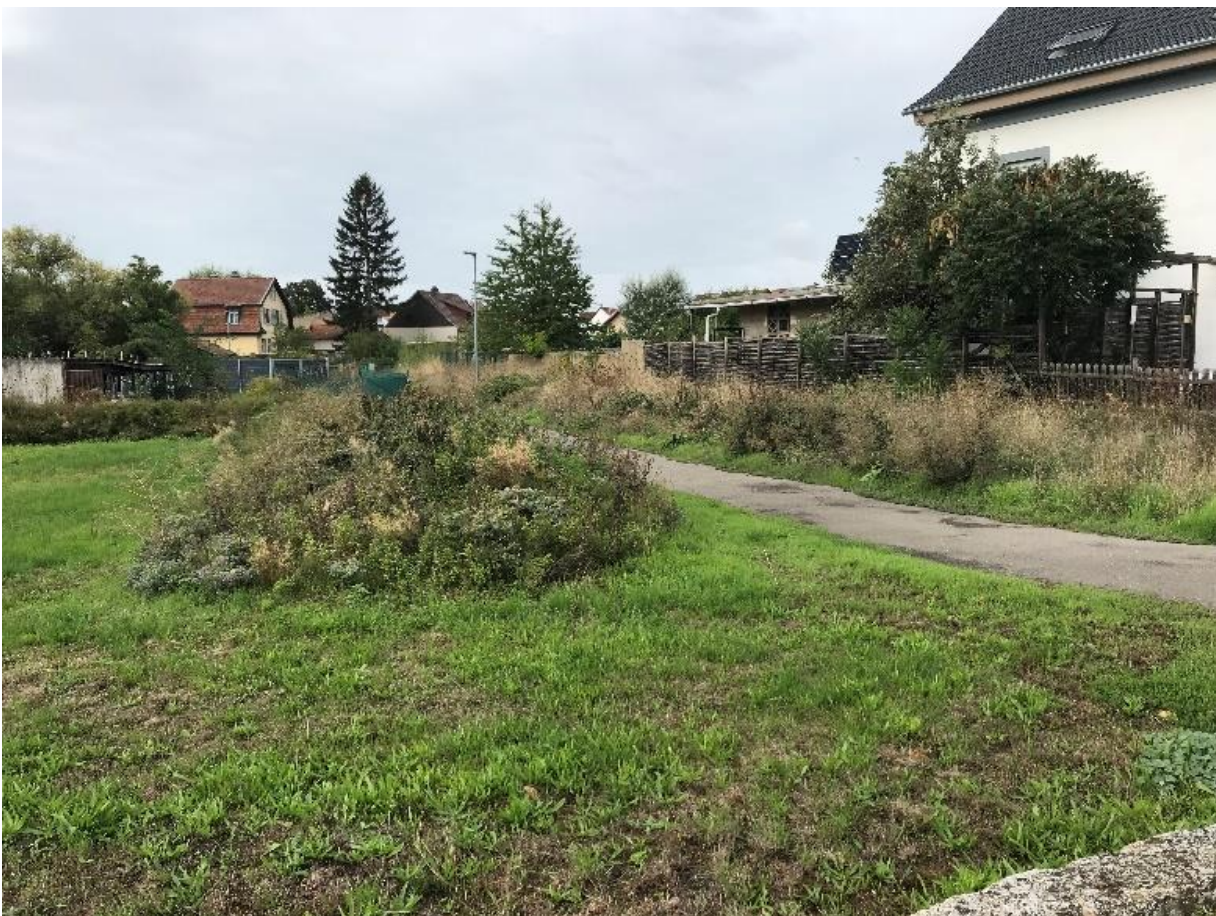
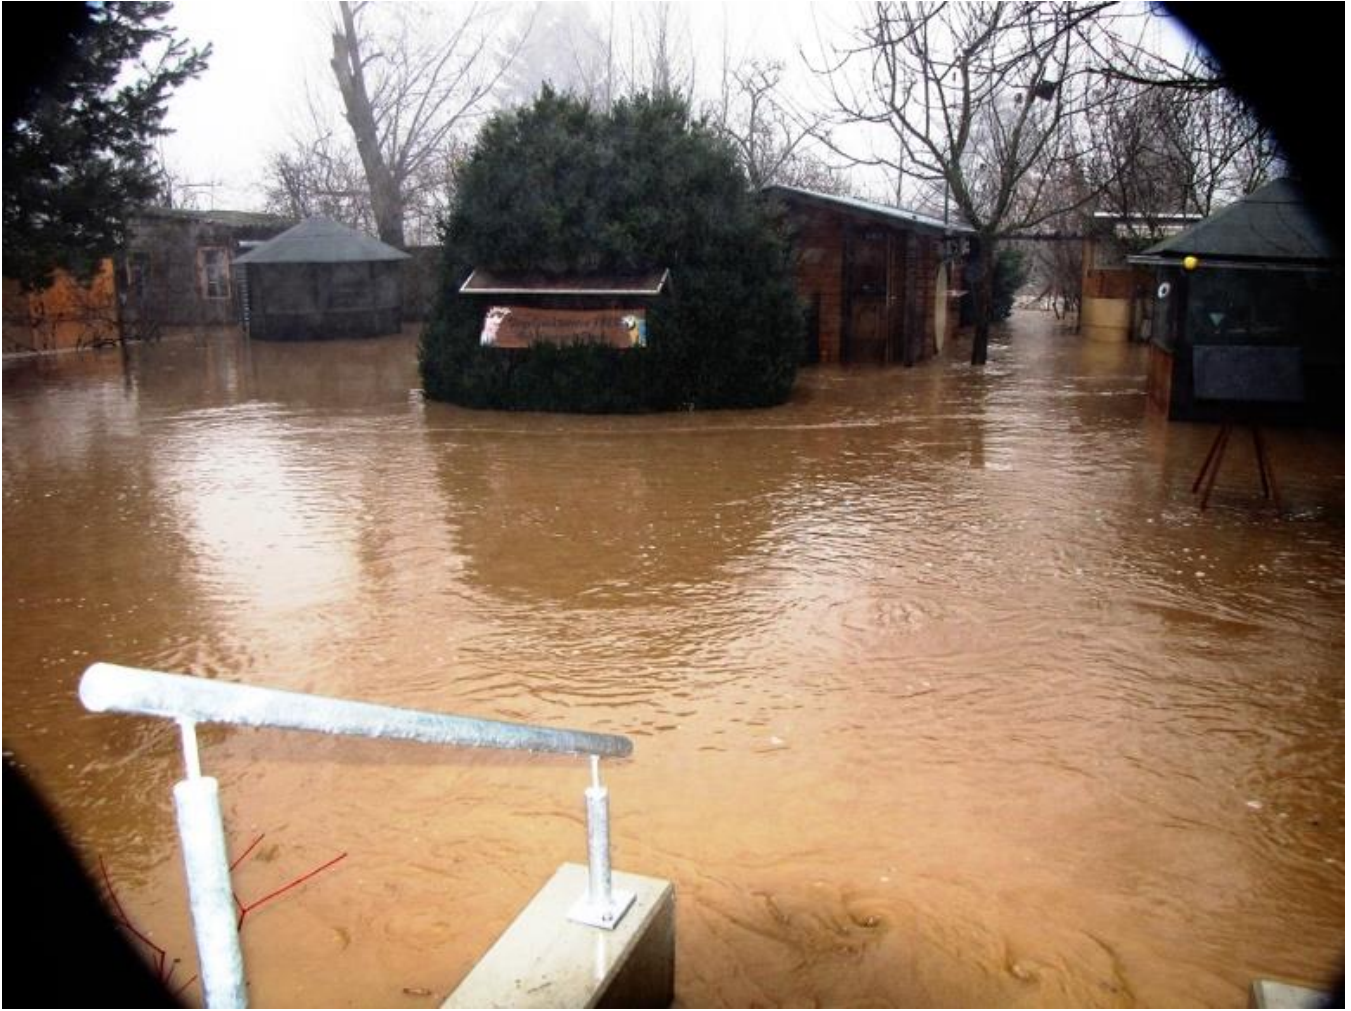
Defizit	Maßnahme
<p>Viele Häuser an der Dalbergstraße, der Heinrich-Kreuz-Straße und der Zehntbrückerstraße liegen im Überschwemmungsbereich des Appelbachs und im überflutungsgefährdeten Bereich durch Starkregen. Viele Anwohner haben sich bereits geschützt, bspw. mit mobilen Hochwasserschutzelementen.</p>	<p>Die betroffenen Anlieger müssen über ihre Gefahrensituation aufgeklärt werden, damit sie Maßnahmen zum Eigenschutz (Eigenvorsorge Kategorie C und D) vornehmen können.</p> <p>Die Besitzer der alten Mühle (Dalbergstraße Nr. 38) haben sich mit einer Verwallung gegen Hochwasser aus dem Appelbach geschützt. Allerdings ist die Verwallung zur Straße hin offen, so dass Oberflächenwasser bei Starkregenereignissen von der Straße aus dem Gebäude zufließen kann und dann im Garten an der Verwallung ansammeln und aufstauen kann.</p> <p>In der Heinrich-Kreuz-Straße steht auf Höhe Haus Nr. 46 ein Stromkasten auf einem Sockel. Bei einem HQ100 ist dieser Bereich laut Hochwassergefahrenkarten bis zu 50 cm hoch eingestaut. Der Betreiber muss den Hochwasserschutz des Stromkastens und ggf. von weiteren gefährdeten Anlagen im Überschwemmungsbereich überprüfen.</p>

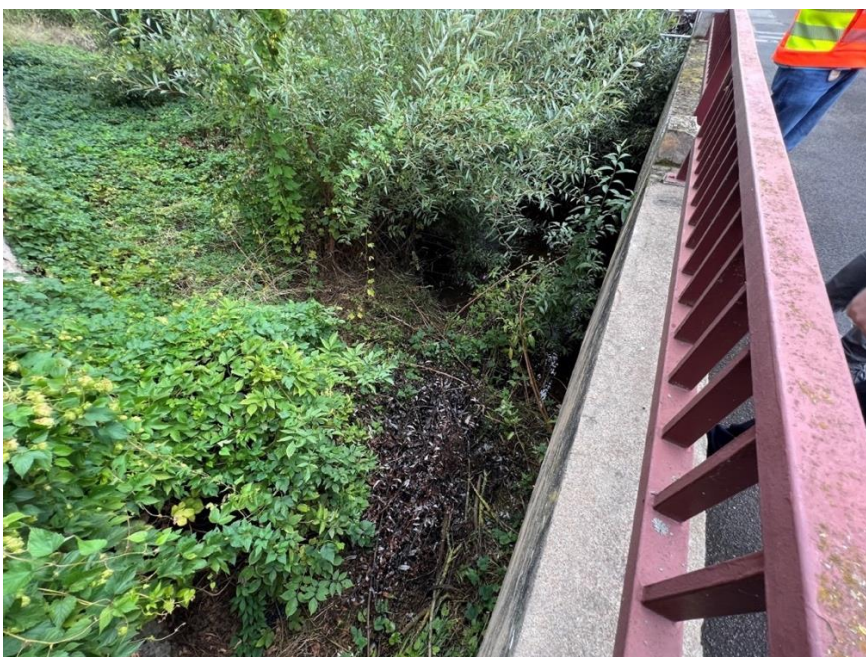
Am Brückendurchlass wurde Grünschnitt illegal entsorgt. Dieser engt das Gewässerprofil ein und kann bei Hochwasser weggespült werden und zu Verkläuerungen unterhalb führen.

Im letzten Brückenprüfbericht wird die Brücke als baufällig bezeichnet. Es steht zu befürchten, dass sie bei Hochwasser einstürzt und durch die Verlegung des Abflussprofils verstärkte Überschwemmungen verursacht werden.

Der Grünschnitt muss durch den Verursacher entfernt werden. Die Anlieger müssen darüber informiert werden, dass das Entsorgen von Grünschnitt und losen Gegenständen jeglicher Art im Gewässerquerschnitt verboten ist und eine Gefahr darstellt. Das Gewässer sollte regelmäßig auf illegale Ablagerungen kontrolliert werden.

Die Brücke ist von der Stadt Bad Kreuznach durch einen Neubau zu ersetzen. Dabei sind die Widerlager außerhalb des Abflussprofils an den Böschungsschultern anzusetzen.

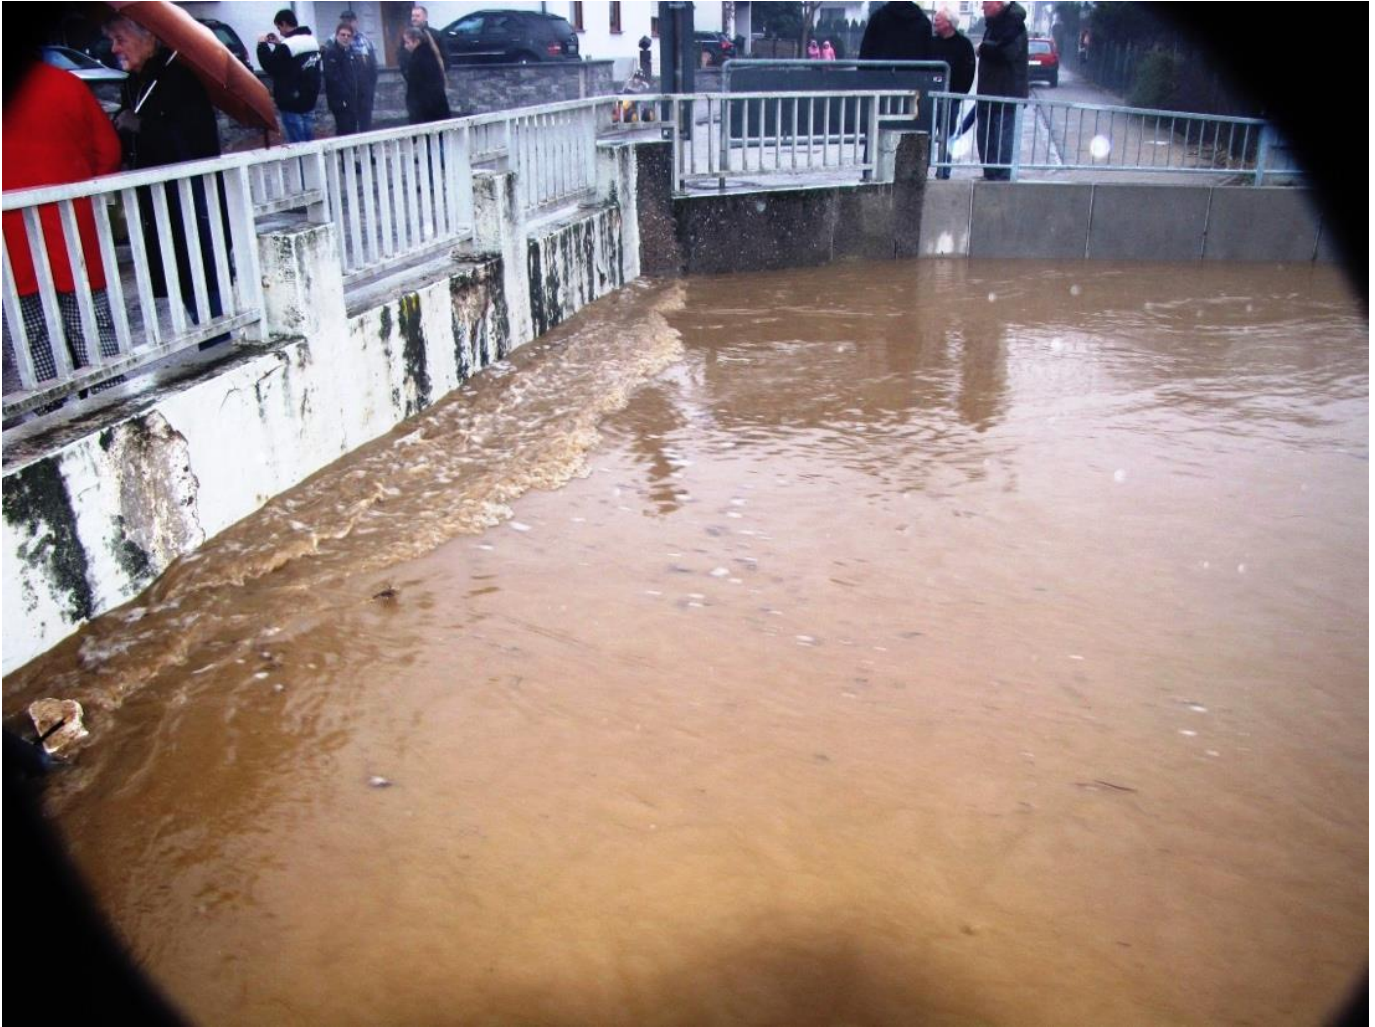
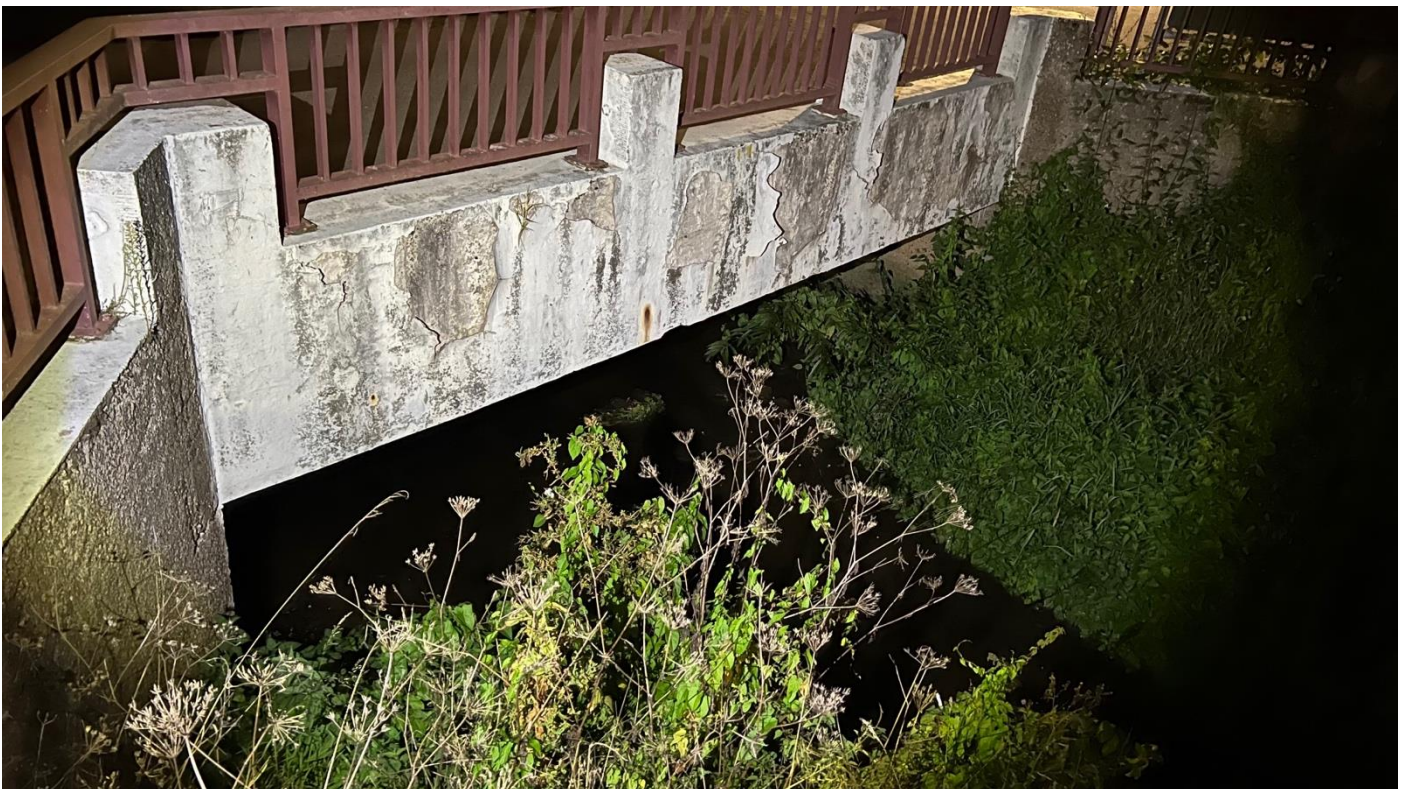
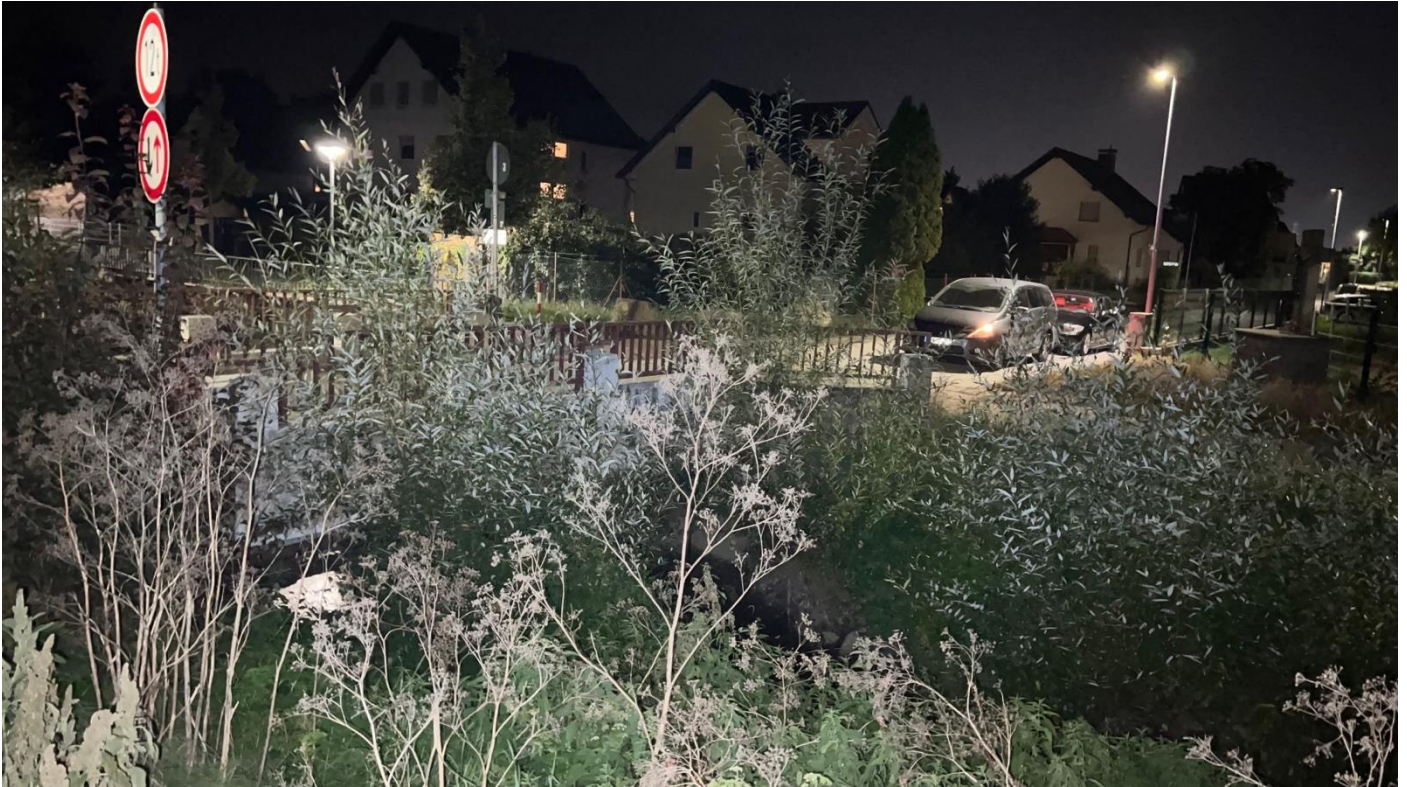
Abbildung 25: Zustand der Brücke am 11.09.2023, (Quelle: Heinrich Webler am 11.09.2023)

Defizit	Maßnahme
<p>In der Sitzung des OBR am 11.09.2023 wurde diese Brücke als die gefährdetste in Planig bezeichnet:</p> <ul style="list-style-type: none"> - Baufälligkeit - Zu kleiner Durchflussquerschnitt, Einengung durch Flügelmauern und zu tiefe Brückenballen <p>Bei jedem Hochwasser staut es sich von hier in Ort. Wenn das Wasser über die Mauer an der Brücke tritt, werden die umliegenden Straßen überschwemmt.</p> <p>Zum Zeitpunkt der Bildaufnahme war die Brücke zudem stark zugewachsen. Das Abflussbild im Appelbach ließ den Rückschluss auf Ablagerungen im Bachbett unter der Brücke zu.</p>	<p>Die Brücke ist von der Stadt Bad Kreuznach durch einen Neubau zu ersetzen. Dabei sind die Widerlager außerhalb des Abflussprofils an den Böschungsschultern anzusetzen.</p> <p>Das Brückenprofil ist durch Freischneiden, Räumung und Entsorgung des Schnittguts regelmäßig zu unterhalten.</p>

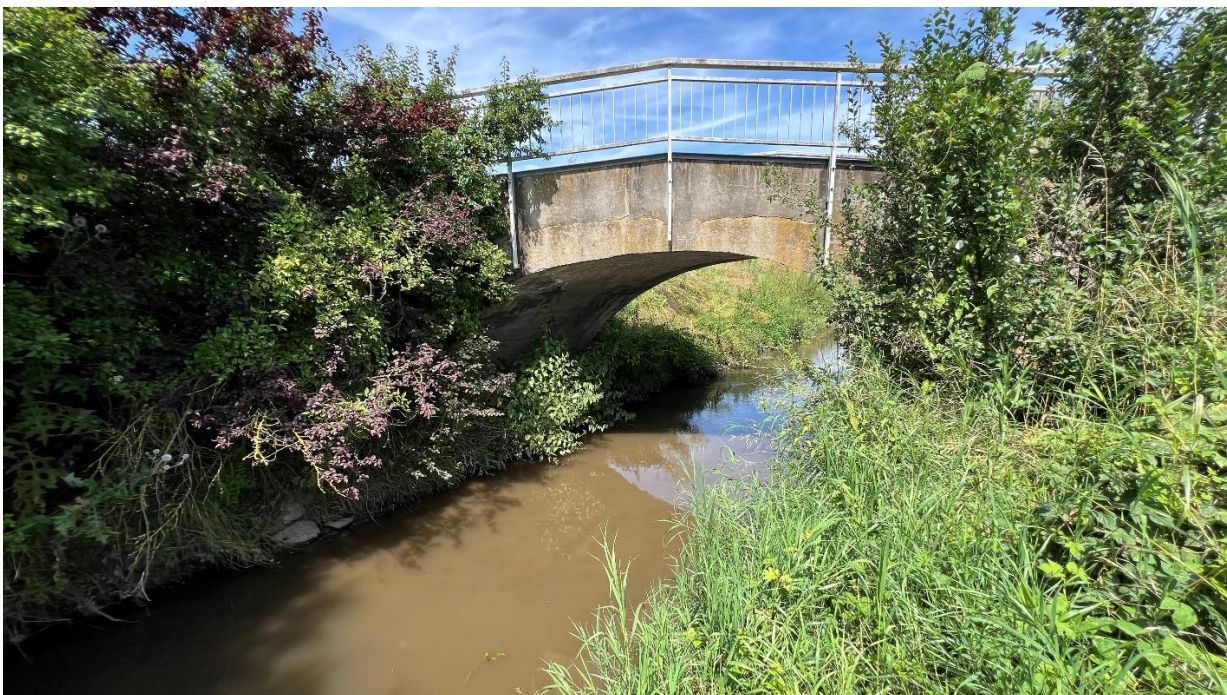
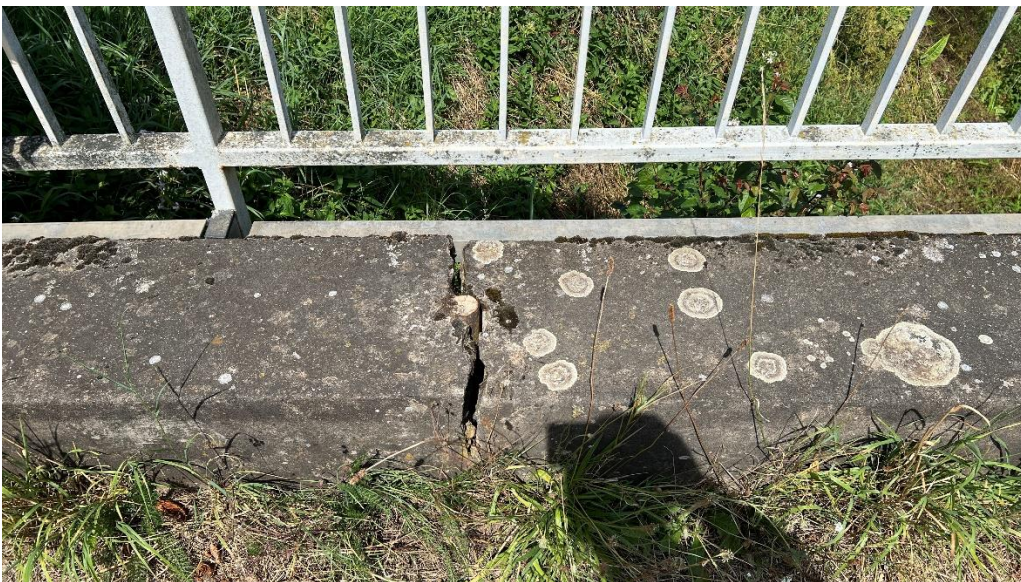
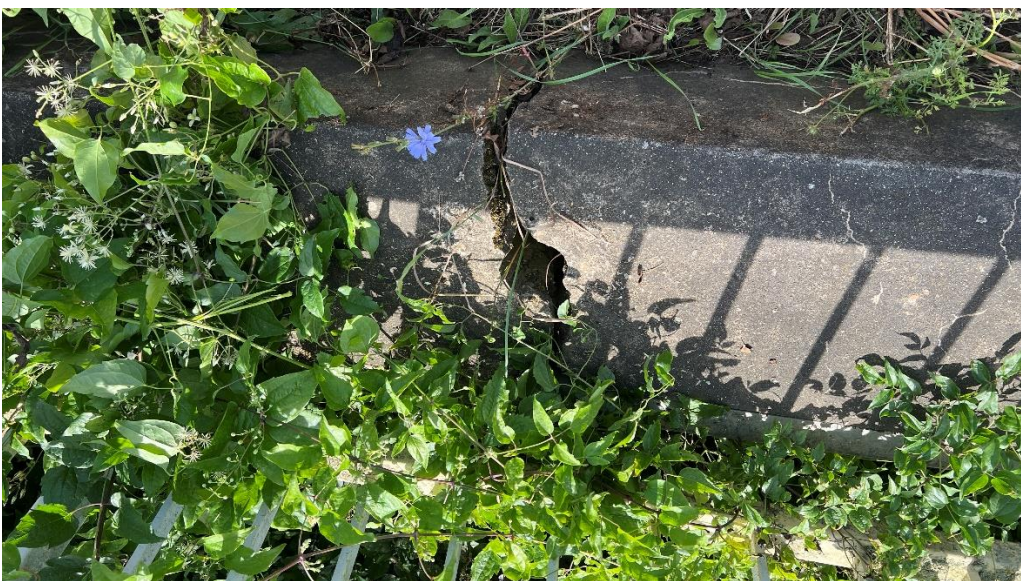
Abbildung 36: Brücke über den Appelbach am Polderdeich

An der Brücke des asphaltierten Wirtschaftswegs über den Appelbach am Polderdeich sind Risse im Beton aufgetreten und der Straßenbelag ist in einem schlechten Zustand.

Der Brückenprüfer der Stadt Bad Kreuznach muss die Brücke begutachten und über weitere Maßnahmen entscheiden.

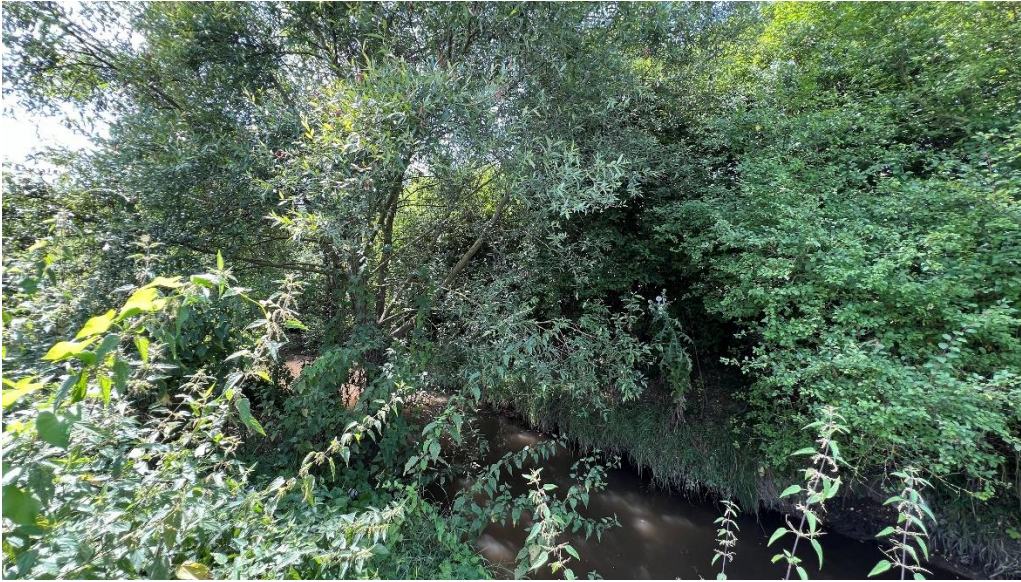
Abbildung 37: Weide am Appelbach

Südlich der Brücke steht eine Weide direkt am Abflussquerschnitt des Appelbachs. Falls diese bei einem Hochwasser abbrechen sollte, kann sie die Brücke verlegen und zu Rückstau führen.

Die Weide am Appelbach sollte auf ihre Standsicherheit untersucht werden.
