## STADT BAD KREUZNACH

Örtliches Hochwasser- und Starkregenvorsorgekonzept  
für die Stadt Bad Kreuznach

Bürgerversammlung  
am 15.05.2024  
in Winzenheim

Vortragsmanuskript mit Ergänzungen aus der  
Ortsbeiratssitzung und der Bürgerversammlung

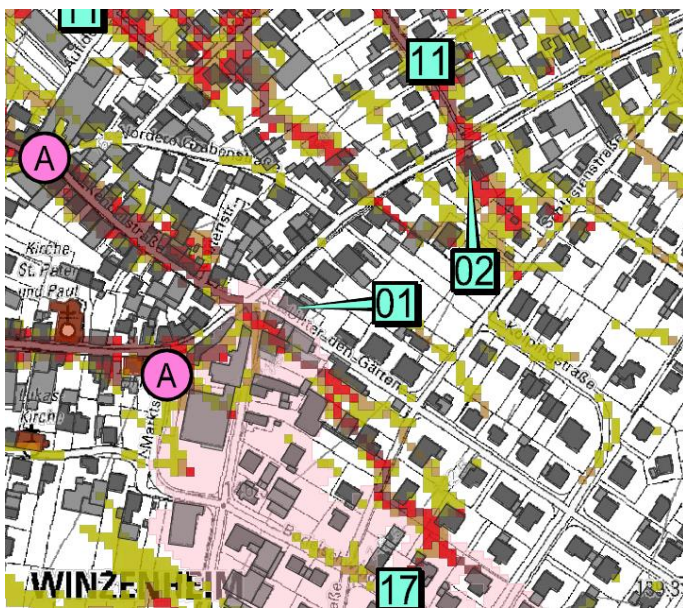
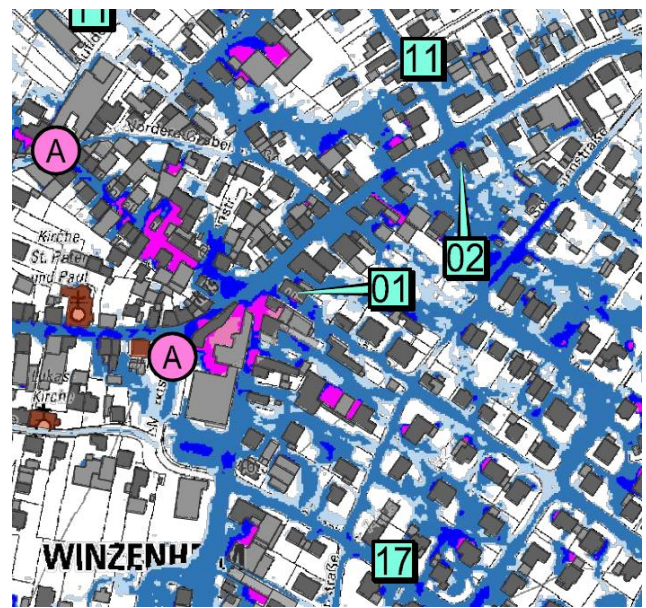
Abbildung 1: Starkregenabflusskarte (links) und Sturzflutgefahrenkarte (rechts)

Defizit	Maßnahme
<p>Die Straße "Unter den Gärten" ist wasserführend. Bei Starkregenereignissen besteht ein Überflutungsrisiko der Tiefgarage des Bürgerhauses. Auch weitere Garagen, tiefliegende Eingänge und Lichtschächte in der Straße sind gefährdet.</p>	<p>Vor der Tiefgaragenzufahrt sollte eine Schwelle, die überfahrbar ist, gebaut werden. Die Lichtschächte sollten geschützt werden, z.B. durch eine Ummauerung oder eine Erhöhung.</p> <p>Die betroffenen Anlieger müssen über ihre Gefahrensituation informiert werden, damit sie Maßnahmen zum Eigenschutz (Eigenvorsorge Kat. A) vornehmen können.</p>

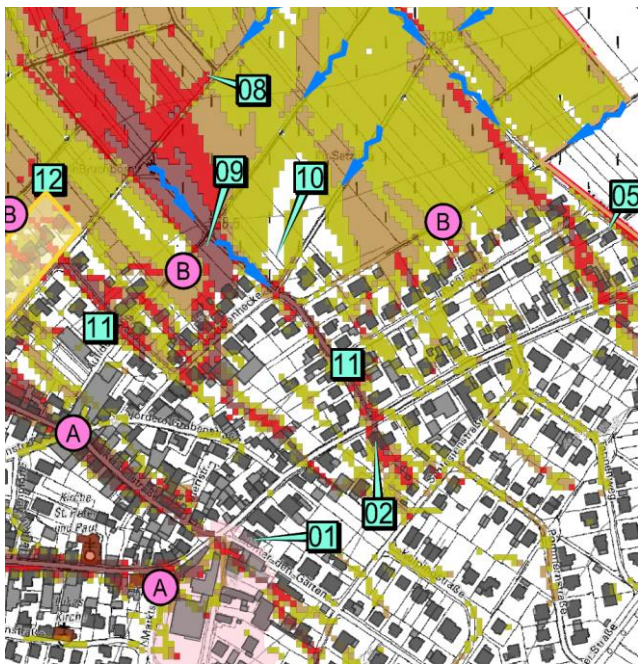
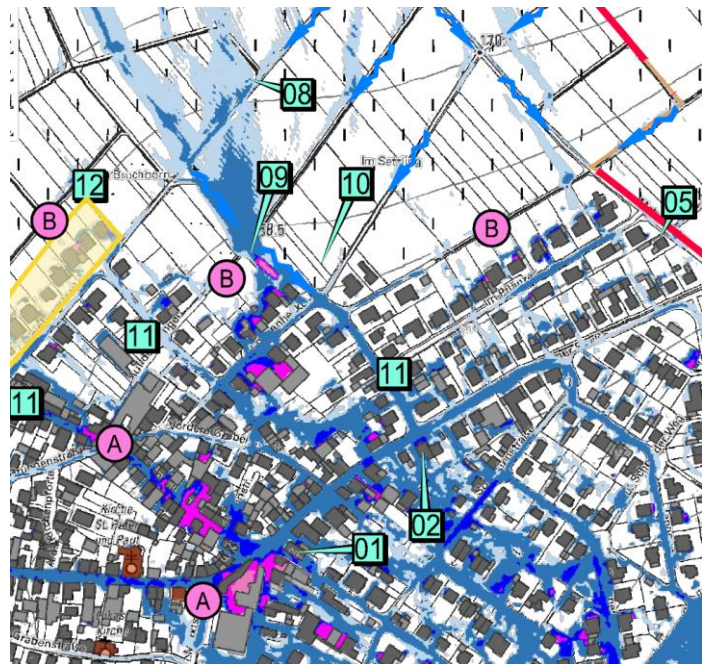
Abbildung 2: Starkregenabflusskarte (links) und Sturzflutgefahrenkarte (rechts)

**Defizit**

Bevor der Geröll- und Schlammfang im Bereich der Straße "Zur Rosenhecke" Haus Nr. 11 [siehe 09] errichtet wurde, kam es im Kreuzungsbereich von "Zur Rosenhecke" und "Bretzenheimer Straße" zu Überflutungen und Schlammtransport aus dem Außengebiet.

Bei Extremereignissen kann das trotzdem wieder vorkommen.

Der Schlamm- und Geröllfang muss regelmäßig unterhalten werden, damit das Überflutungsrisiko minimiert bleibt.

Die betroffenen Anlieger müssen über ihre Gefahrensituation informiert werden, damit sie Maßnahmen zum Eigenschutz (Eigenvorsorge Kat. A) vornehmen können.

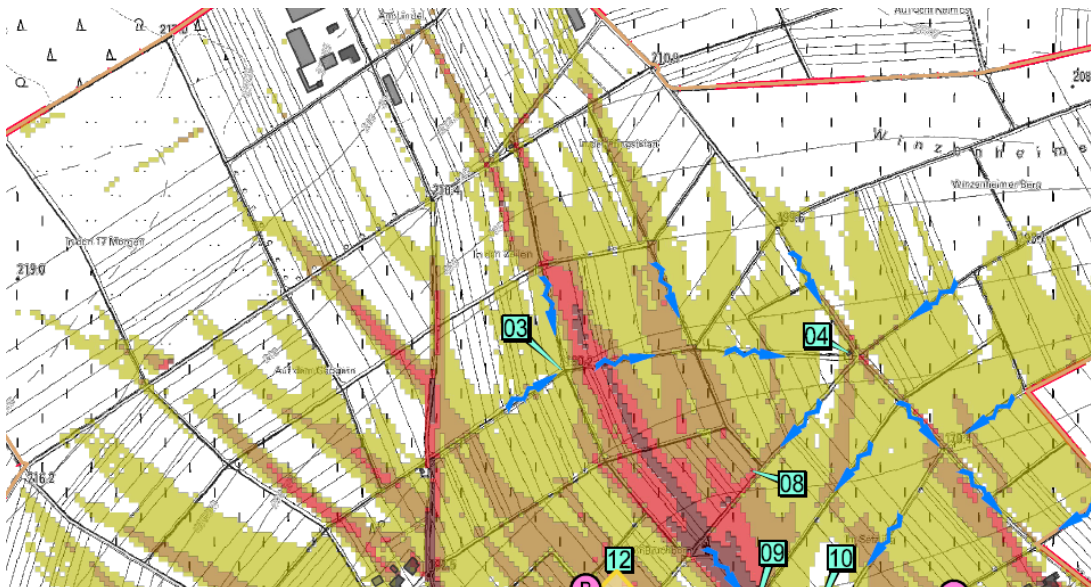
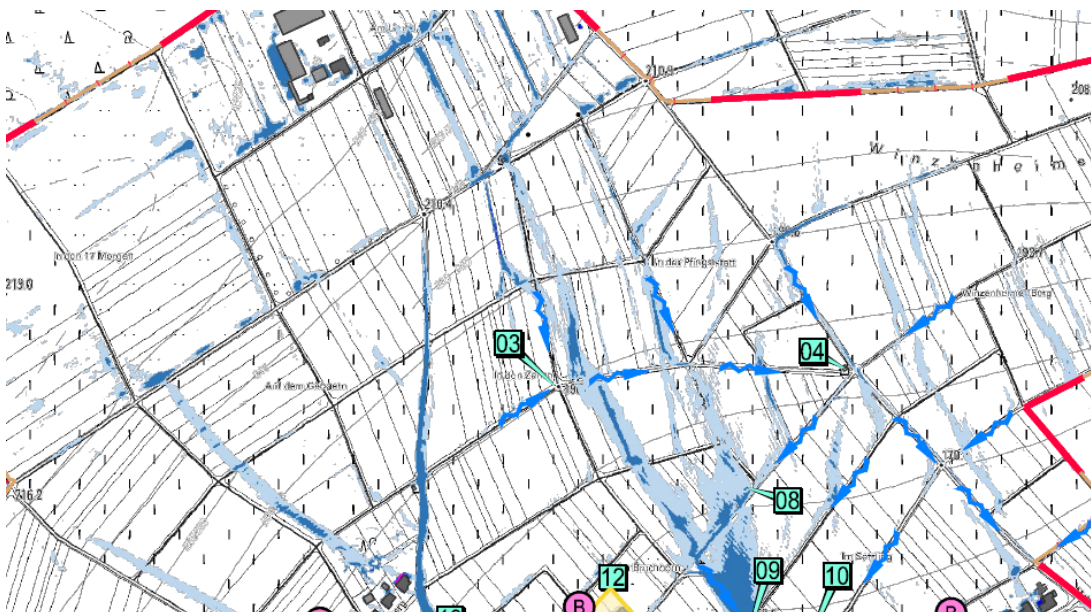
Abbildung 3: Starkregenabflusskarte (oben) und Sturzflutgefahrenkarte (unten)

Defizit	Maßnahme
<p>An dieser Kreuzung der Wirtschaftswege wird das Wasser aus dem nördlichen Außeneinzugsgebiet mit einer Rinne und durch eine Profilierung des Wirtschaftswegs nach Osten umgeleitet.</p> <p>Allerdings hinterlassen die Winzer bei ihren Arbeiten im Weinberg viel Schlamm und Erde auf den Wirtschaftswegen. Wenn die Vertiefung im Wirtschaftsweg mit Schlamm und Erde aufgefüllt wird oder eine Erdverwallung abgetragen wird, funktioniert die Außengebietsentwässerung nicht mehr und das Wasser fließt unkontrolliert auf den Ort zu.</p>	<p>Die Winzer müssen auf die Bedeutung der Außengebietsentwässerung zum Schutz von Winzenheim vor Starkregen hingewiesen werden. Sie müssen die an ihren Wingert angrenzenden Wirtschaftswege regelmäßig reinigen. Dies sollte durch die Stadt Bad Kreuznach kontrolliert werden.</p>

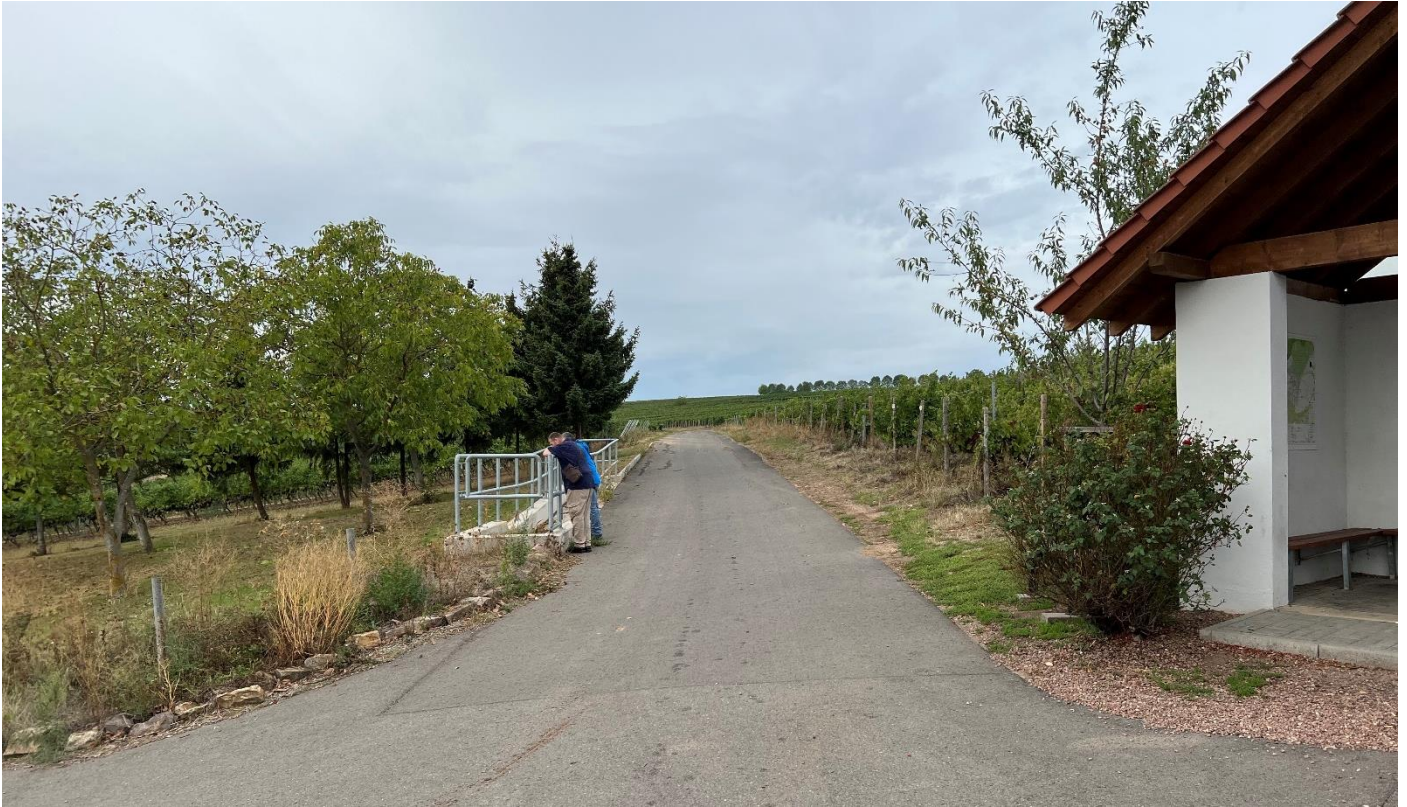
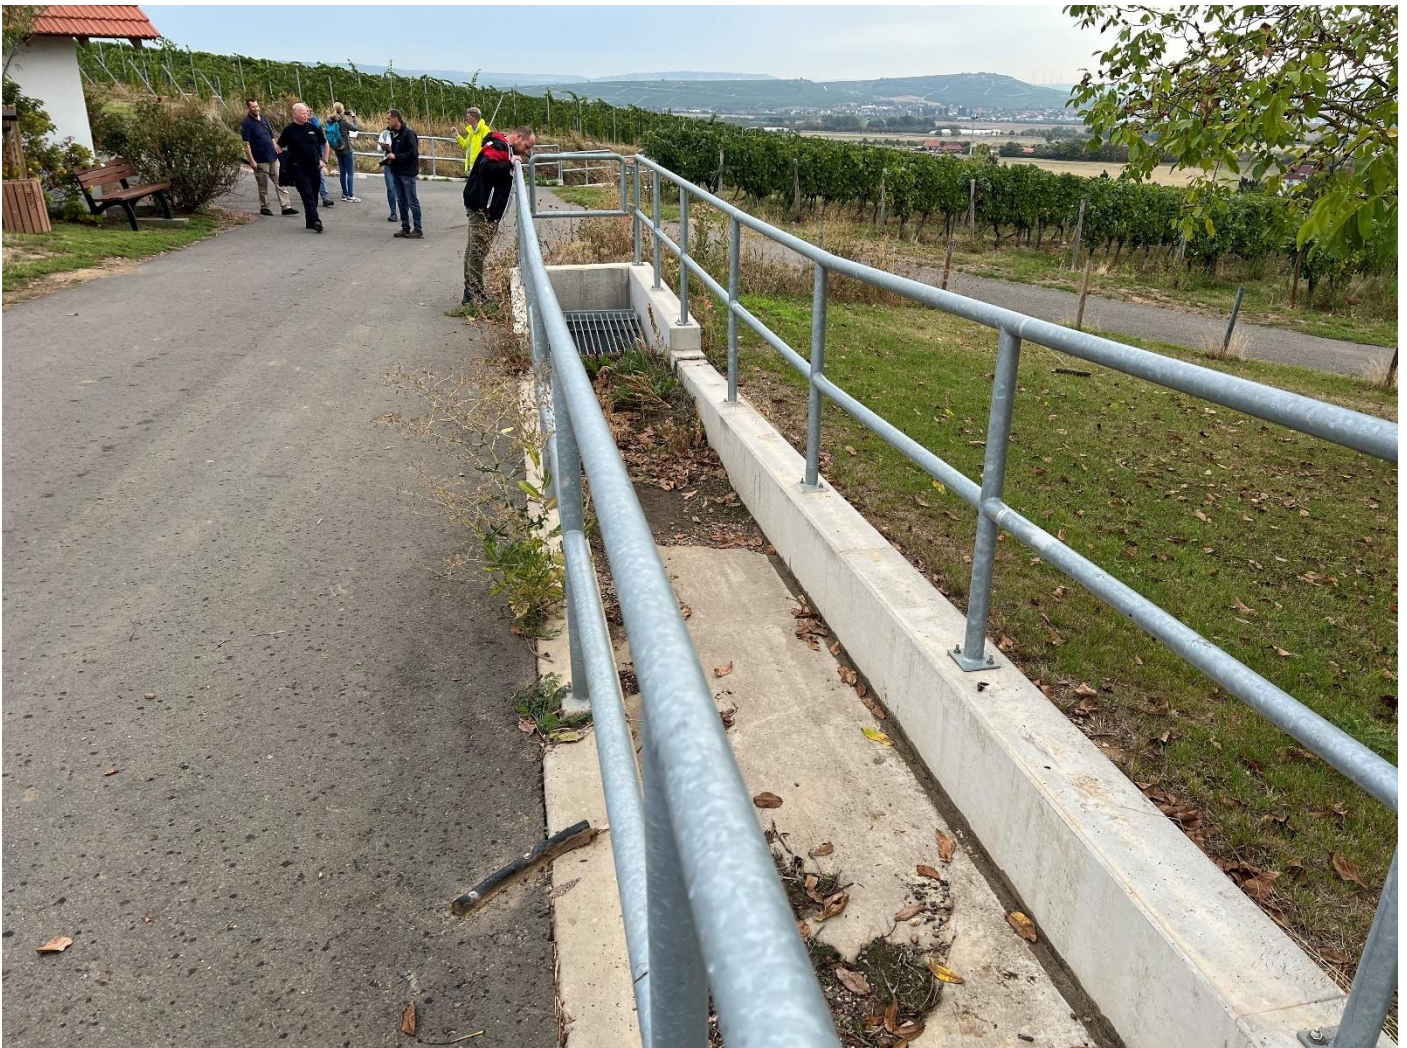
**[04]****Einlaufbauwerke an der "Rosenhütte"**

Defizit	Maßnahme
<p>Zwei Einlaufbauwerke erfassen das anfallende Wasser der nördlichen Außengebietsflächen von Winzenheim. Das westlich der "Rosenhütte" gelegene Einlaufbauwerk leitet das Wasser Richtung Südwesten zum Schlamm- und Geröllfang [9]. Das östlich der "Rosenhütte" gelegene Einlaufbauwerk leitet das Wasser über einen Graben ([5] und [6]) östlich an Winzenheim vorbei in das RHB am Eulenhof [7].</p> <p>Die Einlaufbauwerke sind so konzipiert, dass sich mitgeführter Schlamm und Geröll absetzen können. Das westlich der "Rosenhütte" gelegene Einlaufbauwerk hat eine zu niedrige Wand zur Talseite hin. Wenn sich bei einem Starkregenereignis Schlamm und Geröll absetzen, ist das Becken schnell voll und der Oberflächenabfluss schießt über das Bauwerk und fließt unkontrolliert Richtung Ort. Zum Zeitpunkt der Ortsbegehung am 13.09.2022 hat sich im unteren Bereich des Beckens Erdmaterial angesammelt, auf dem bereits Pflanzen wachsen.</p> <p>Die Asphaltdecke des Wirtschaftswegs hat sich abgesenkt, daher kann nicht das gesamte Wasser dem westlichen Bauwerk zufließen.</p>	<p>Die Einlaufbauwerke, Rinnen und Gräben müssen regelmäßig unterhalten werden (siehe allgemeiner Hinweis [0.3]). Insbesondere nach einem Starkregen müssen Schlamm und Geröll aus den Einlaufbauwerken entfernt werden.</p> <p>Die talseitige Wand des westlich der "Rosenhütte" gelegenen Einlaufbauwerks muss z.B mit einem aufgeschraubten Blech erhöht werden.</p> <p>Das Tiefbauamt prüft, ob die Bauwerkswand zum Weg hin abgesenkt werden kann oder ob die Asphaltdecke des Wirtschaftswegs erhöht werden muss.</p>

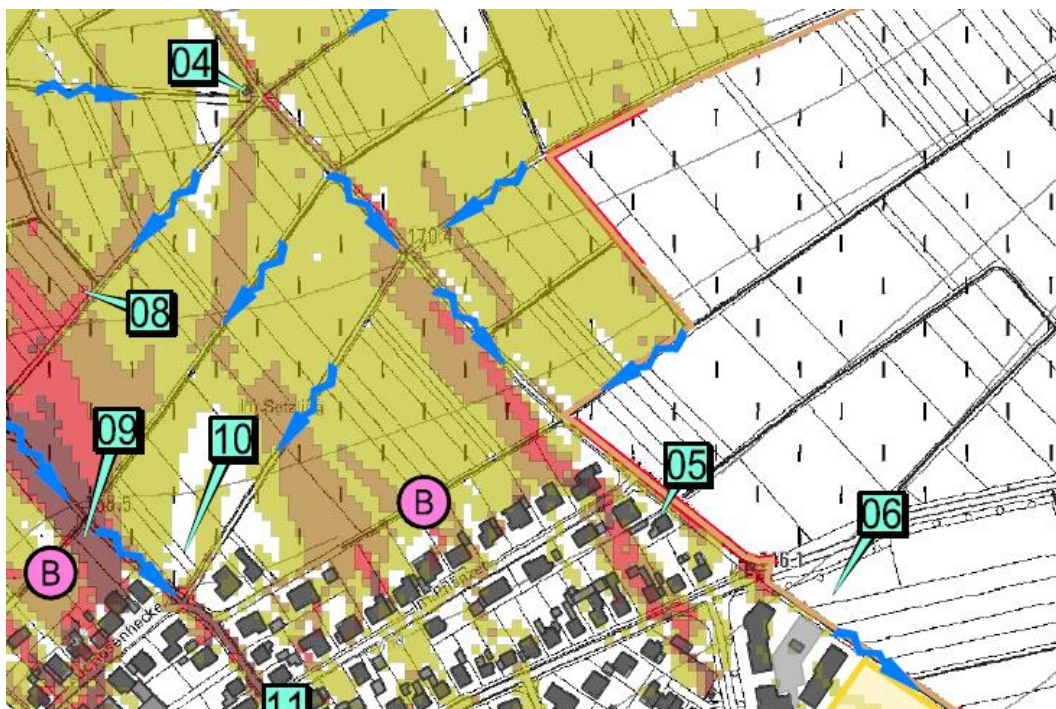
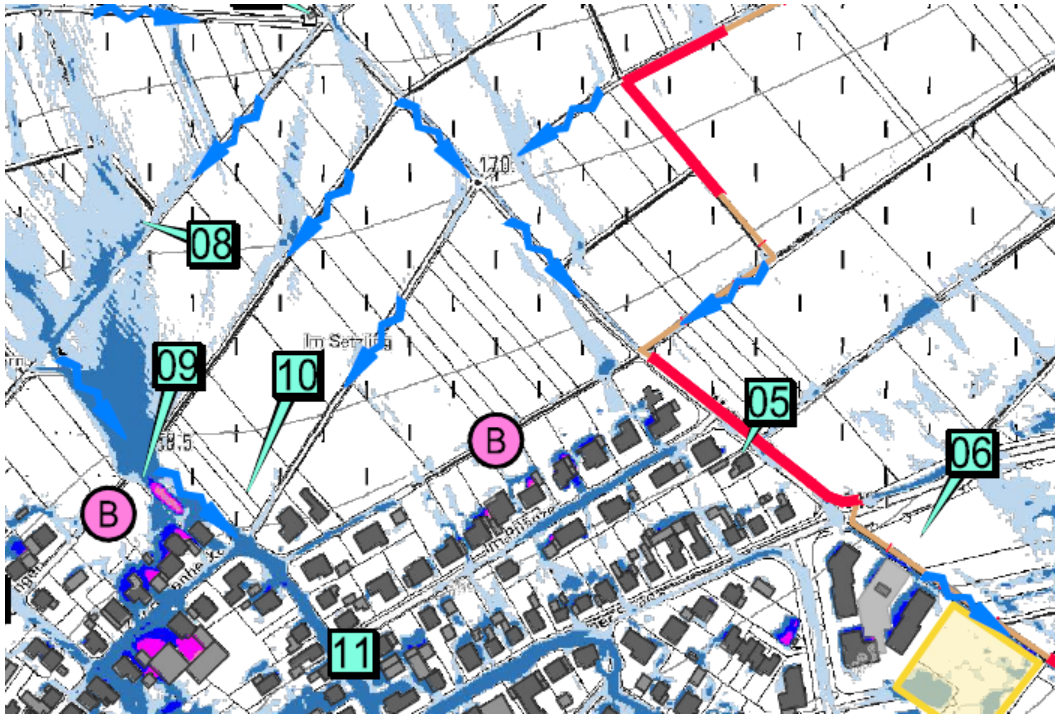
Abbildung 5: Starkregenabflusskarte (oben) und Sturzflutgefahrenkarte (unten)

Defizit	Maßnahme
<p>Östlich des Metzlerwegs leitet ein künstlich angelegter Graben das anfallende Niederschlagswasser aus [4] an Winzenheim vorbei in das RHB am "Eulenhof" (an der Gemarkungsgrenze zu Bretzenheim). Im oberen Bereich wurden Störsteine in die Rinne gebaut, allerdings ist der Graben an dieser Stelle zum Zeitpunkt der Ortsbegehung am 13.09.2022 stark zugewachsen. Im weiteren Verlauf bis zum Durchlass an der Bretzenheimer Straße ist der Graben mit einer Betonrinne befestigt.</p> <p>Bei einem sehr starken Regenereignis kann der Graben überlastet sein und das Wasser auf dem Metzlerweg abfließen und die dortigen Anwesen gefährden. Insbesondere Haus Nr. 3 im Metzlerweg ist gefährdet, da es keinen Schutz zum Weg und zum Hang hat.</p> <p>Wenn der Graben gemäht wird, bleibt das Schnittgut im Graben liegen und kann bei starken Regen abgeschwemmt werden und Durchlässe zusetzen. Es wurde auch schon Schnittgrün und sogar ein Heuballen direkt vor dem Durchlass entsorgt.</p>	<p>Die betroffenen Anlieger müssen über ihre Gefahrensituation informiert werden, damit sie Maßnahmen zum Eigenschutz (Eigenvorsorge Kat. A und B) vornehmen können. Insbesondere der Eigentümer von Haus Nr. 3 im Metzlerweg sollte sich durch eine Mauer oder eine Verwaltung schützen.</p> <p>Der Graben muss regelmäßig unterhalten werden, damit seine Funktionsfähigkeit erhalten bleibt (siehe allgemeiner Hinweis [0.3]).</p> <p>Der Grünschnitt muss sofort nach dem Mähen beseitigt werden. Die Anlieger müssen sensibilisiert werden, damit sie keine Gegenstände im Graben entsorgen.</p>

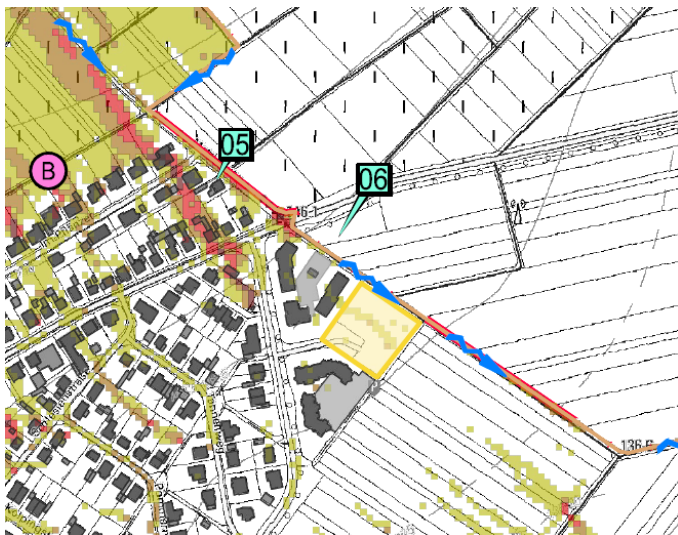
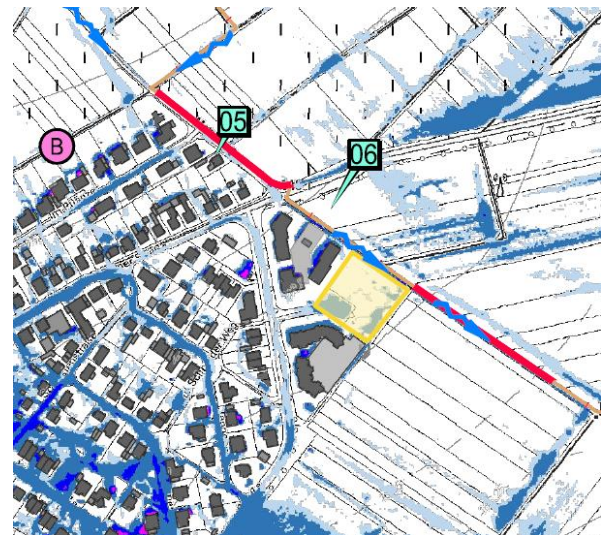
Abbildung 6: Starkregenabflusskarte (links) und Sturzflutgefahrenkarte (rechts)

Defizit	Maßnahme
<p>Der Graben aus [5] wird über zwei Rohre à DN 600 unter der Bretzenheimer Straße durchgeführt. Im Fall, dass die Rohre das anfallende Wasser nicht fassen können, fließt das Wasser aufgrund der lokalen Topografie über die Bretzenheimer Straße auf die Grundstücke im Bereich der Waldalgesheimer Straße Haus Nr. 120 bis Haus Nr. 128 und kann dort zu Überflutungen führen.</p> <p>Nach dem Durchlass unter der Bretzenheimer Straße ist die Böschung auf der östlichen Seite des Grabens höher als auf der westlichen Seite zur Bebauung hin. Bei einer Überlastung des Grabens kann das Oberflächenwasser in die Häuser Waldalgesheimer Straße Haus Nrn. 120 bis 122 fließen.</p> <p>Der Graben ist südlich des Durchlasses unter der Bretzenheimer Straße stark zugewachsen.</p>	<p>Um die Häuser in der Waldalgesheimer Straße zu schützen, sollte der Bordstein zur Bretzenheimer Straße und zum Graben hin erhöht werden.</p> <p>Die betroffenen Anlieger müssen über ihre Gefahrensituation informiert werden, damit sie Maßnahmen zum Eigenschutz (Eigenvorsorge Kat. A) vornehmen können.</p> <p>Die Rohrdurchführung ist regelmäßig auf Durchgängigkeit zu überprüfen und der Graben zu unterhalten (siehe allgemeiner Hinweis [0.3]).</p>

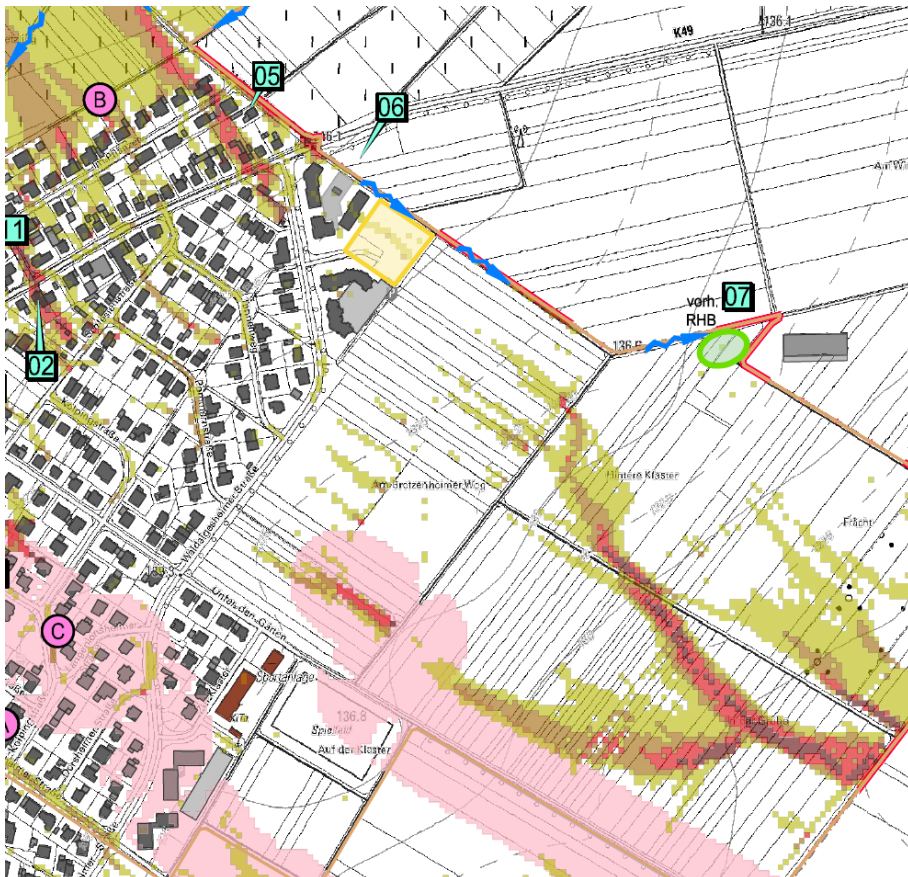
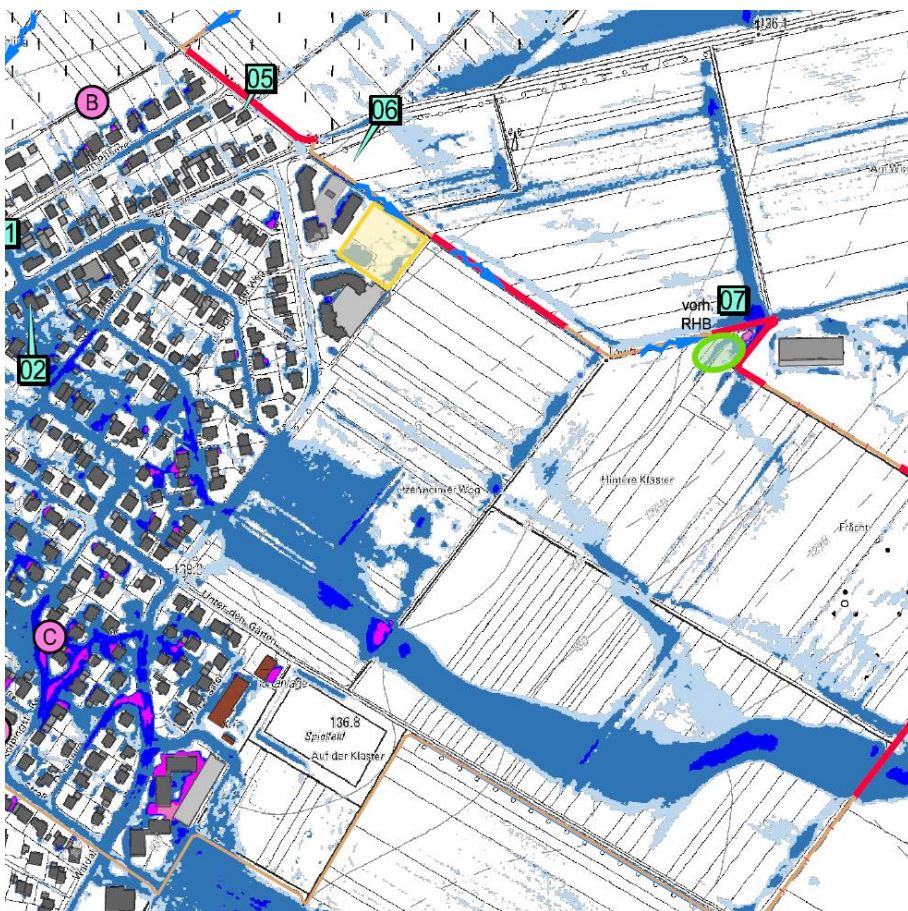
Abbildung 7: Starkregenabflusskarte (oben) und Sturzflutgefahrenkarte (unten)

Defizit	Maßnahme
<p>Westlich des Eulenhofs (Bretzenheimer Gemar- kung) liegt ein Regenrückhaltebecken, welches zur Außengebietsentwässerung von Winzen- heim gehört. Von Winzenheim aus führt ein großer Graben das Wasser aus dem nördlichen Außeneinzugsgebiet in Richtung Südosten. Der Graben quert dann den Wirtschaftsweg in Rich- tung Osten zum Eulenhof.</p> <p>Der nach Osten führende Graben ist kleiner di- mensioniert und stark zugewachsen. Kurz vor dem RHB quert der Graben den Wirtschaftsweg mit einem kleinen Durchlass (ca. DN 400). <b>Da der Durchlass einen zu geringen Durchmesser hat, kann nur wenig Oberflächenwasser dem RHB zufließen. Ein oberirdischer Zufluss ist aufgrund der hohen Böschung des RHBs nicht möglich.</b> Bei der Nachbegehung im November 2022 hatte es zuvor geregnet, das Wasser stand auf dem Wirt- schaftsweg und dem Feld, aber das RHB war tro- cken.</p> <p>Derzeit gibt es keinen weiterführenden Graben, um das Wasser im Überlastfall des RHBs abzulei- ten.</p> <p>Diese Situation gefährdet die Halle des Eulen- hofs. Laut Aussagen der Teilnehmer der Ortsbe- gehung in Bretzenheim ist es bereits häufiger zu Wassereintritt und Schäden an der Halle gekom- men.</p>	<p>Der Graben zum RHB ist regelmäßig zu unter- halten und die <b>Bankette sind zu schieben</b>, damit sich das Wasser in der Fläche verteilen kann. Auch das RHB selbst ist ständig zu unterhalten (siehe allgemeiner Hinweis [0.3]).</p> <p>Die Zulaufsituation zum RHB muss so gestaltet werden, dass das Wasser aus dem Graben unge- hindert zufließen kann. <b>Entweder kann ein grö- ßerer Durchlass</b> gebaut werden. Das Gitter am Einlauf muss dann ausreichend große Stabab- stände haben, damit es sich nicht so schnell zu- setzt. <b>Alternativ kann eine befestigte Rinne vom Graben direkt ins RHB gebaut werden.</b> Dazu müsste die Böschung des RHB in diesem Bereich abgetragen werden.</p> <p><b>Im Überlastfall des RHBs muss das Wasser kon- trolliert abgeführt werden.</b> Am Übergang des asphaltierten zum unbefestigten Weg sollte eine Schwelle aus Asphalt gebaut werden, damit das Wasser nicht in Richtung Eulenhof weiter fließen kann. Das Wasser sollte ein kurzes Stück am RHB vorbei Richtung Südwesten und dann dem Gefälle folgend Richtung Südosten in die Felder geleitet werden.</p> <p>Die Maßnahmen müssen in Abstimmung mit der Gemeinde Bretzenheim erfolgen.</p>

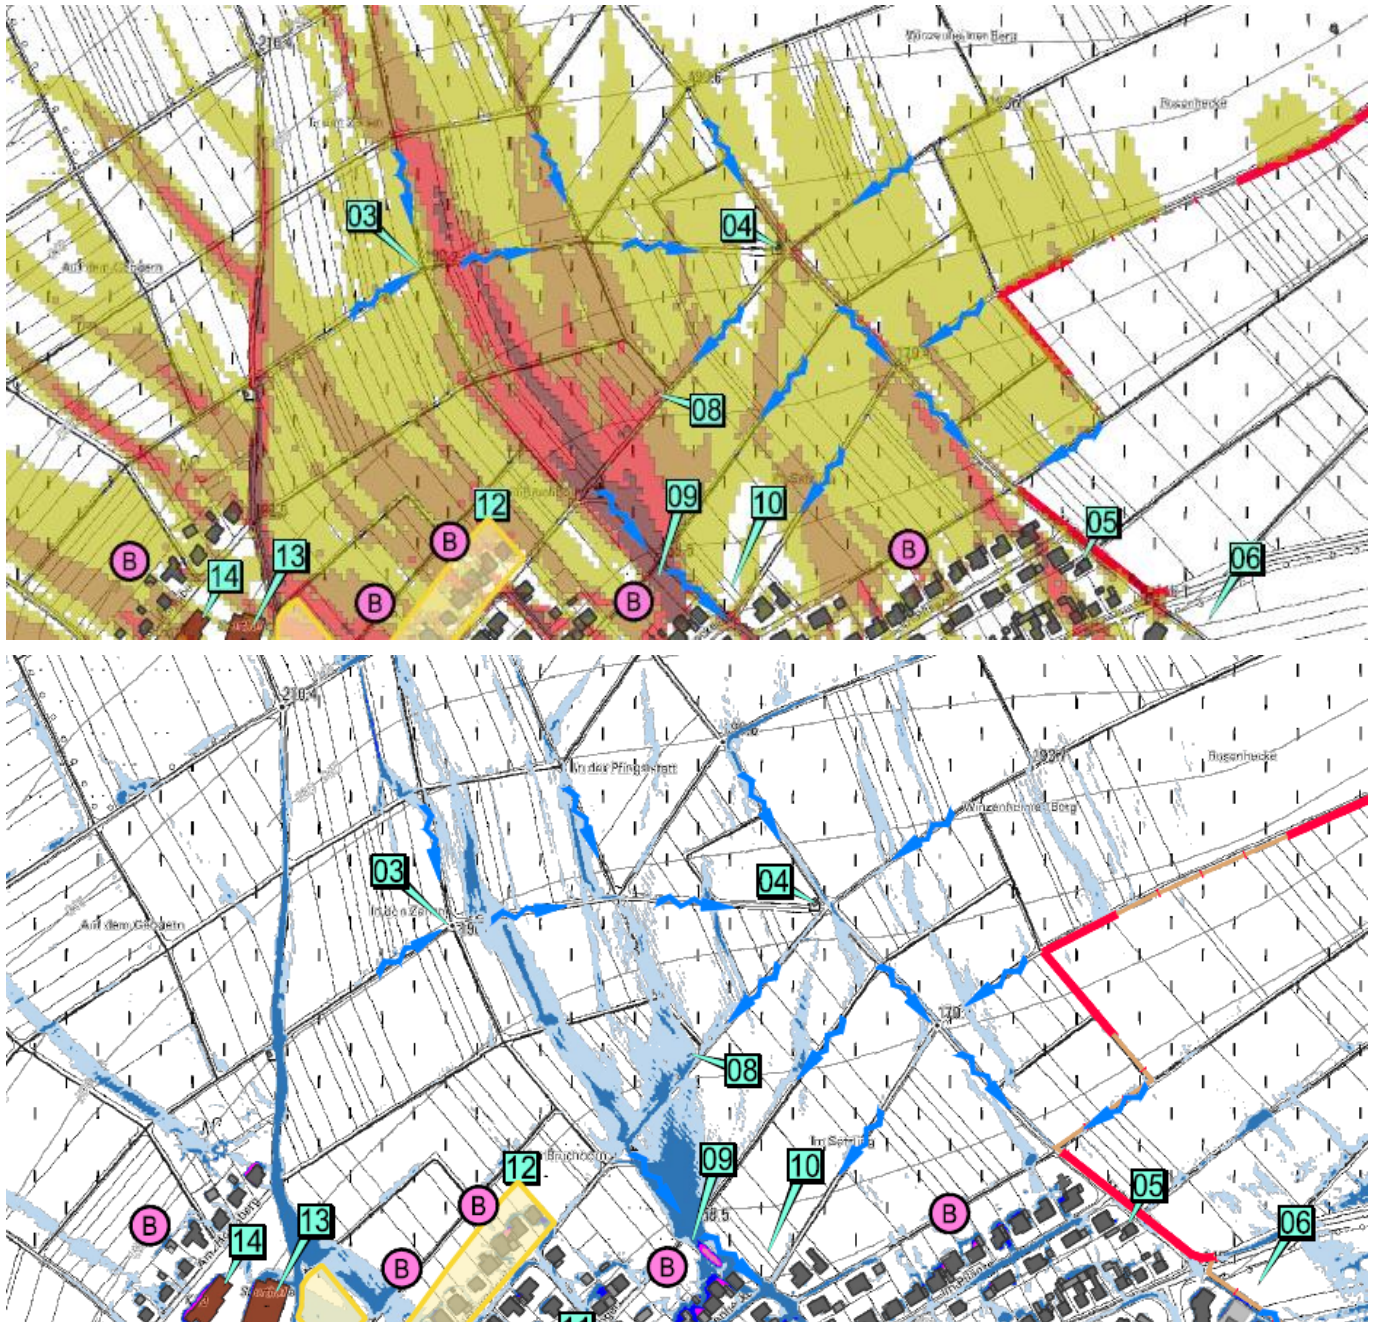
Abbildung 8: Starkregenabflusskarte (oben) und Sturzflutgefahrenkarte (unten)

Nach Starkregenereignissen fließt laut Teilnehmern der Ortsbegehung noch tagelang Wasser aus einer Quelle bzw. einer Drainage nach und neben und auf dem Wirtschaftsweg bildet sich ein kleiner See.

Aus Sicht der Starkregenvorsorge stellt dies kein Problem dar. Das Wasser aus der Quelle kann kontrolliert über die bestehende Außengebietsentwässerung abgeleitet werden.

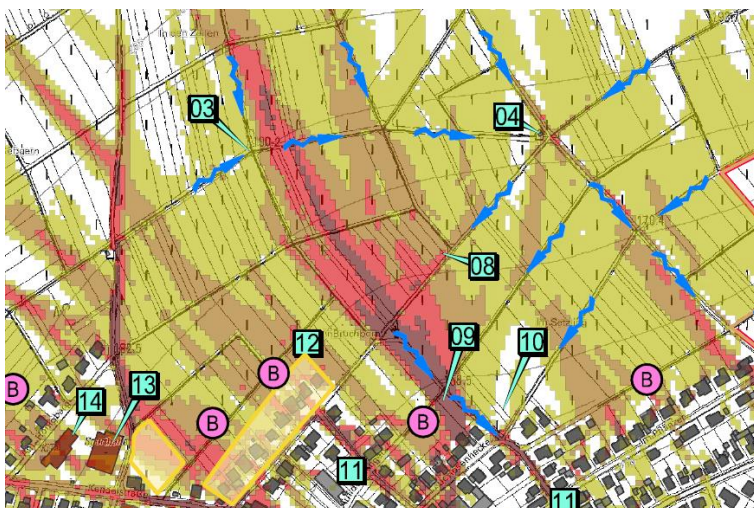
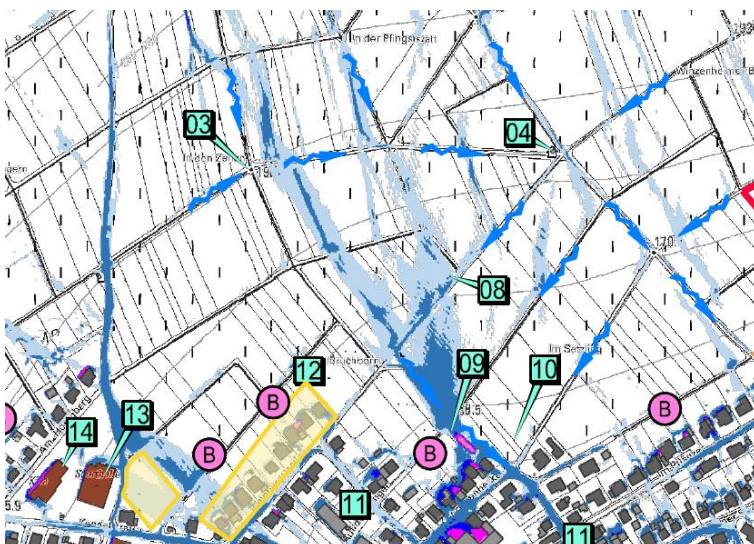
Abbildung 9: Starkregenabflusskarte (oben) und Sturzflutgefahrenkarte (unten)

Defizit	Maßnahme
<p>Der Schlamm- und Geröllfang nimmt das Wasser aus den Außeneinzugsgebieten auf und führt es kontrolliert der Mischwasserkanalisation zu.</p> <p>Die Hochwasserentlastung des Schlamm- und Geröllfangs führt plangerecht über eine Dammscharte auf den seitlich verlaufenden Wirtschaftsweg und wird von zwei Straßeneinläufen aufgenommen und abgeführt. Die Einläufe sind häufig verschmutzt – mit der Gefahr, dass die Entlastungswassermengen nicht aufgenommen werden können und in den Ort fließen.</p> <p>Wenn die Entlastung anspringt, kann Haus Nr. 11 in der Straße "Zur Rosenhecke" gefährdet werden. Das Wasser fließt teilweise auf das Haus zu und kann dann in den rückwärtigen Kellerzugang gelangen.</p>	<p>Der Schlamm- und Geröllfang sowie die Straßeneinläufe müssen regelmäßig unterhalten und funktionsfähig gehalten werden.</p> <p>Der Wirtschaftsweg ist ständig von der Landwirtschaft sauber zu halten.</p> <p>Um Haus Nr. 11 in der Straße "Zur Rosenhecke" zu schützen, muss hinter dem Haus durch die Stadt Bad Kreuznach eine Mauer zum Schlamm- und Geröllfang hin errichtet werden, da durch den Bau des Schlammfangs die Gefährdung des Hauses erhöht wurde.</p>

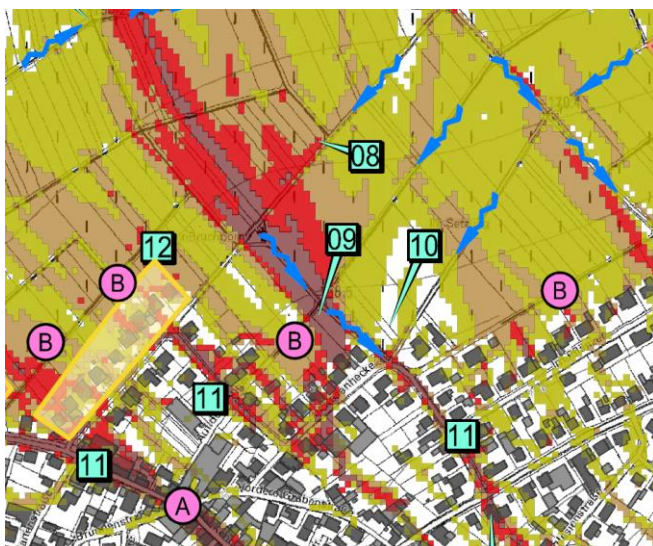
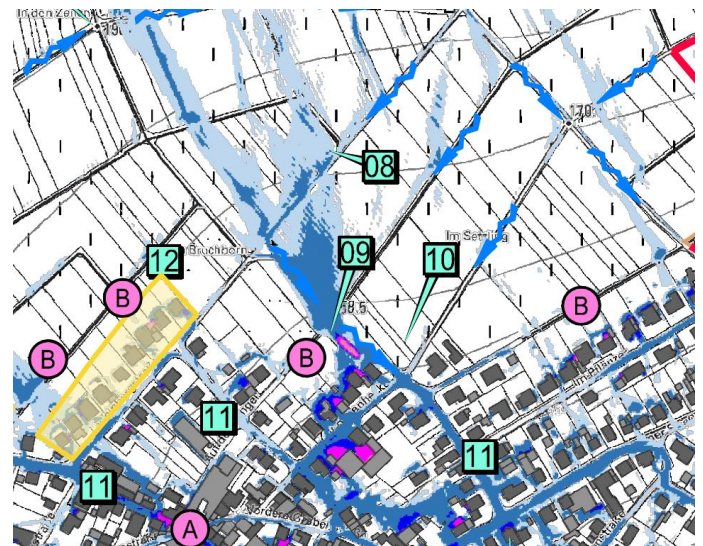
Abbildung 10: Starkregenabflusskarte (links) und Sturzflutgefahrenkarte (rechts)

Der Wingert an der Kurve von der Straße "Zur Rosenhecke", zwischen den Häusern Nr. 11 und 11a hat weder ein bewachsenes Bankett noch Bewuchs zwischen den Rebzeilen. Dadurch wird schon bei kleineren Regenereignissen Boden auf die angrenzenden Wirtschaftswege gespült.

Die unterhalb des Wingerts befindlichen zwei Straßeneinläufe sind regelmäßig mit Schlamm zugesetzt und können kein Wasser aufnehmen. **Das Wasser-Boden-Gemisch fließt dann die Straße "Zur Rosenhecke" hinunter** und gefährdet die angrenzenden Anwesen.

Der Eigentümer des Wingerts muss über die Bedeutung und damit verbundene Gefahrenreduzierung einer erosionsmindernden Bewirtschaftung aufgeklärt werden. Er muss ein Bankett mit Bewuchs anlegen, damit eine klare Abgrenzung zwischen Wingert und Wirtschaftsweg hergestellt wird.

Anstelle der zwei kleinen Einläufe sollte eine Schwerlastrinne zur Aufnahme des Außengebietswassers gebaut werden. Unterhalb der Schwerlastrinne sollte eine kleine Schwelle, z.B. ein Tiefbord eingebaut werden.

Die betroffenen Anlieger müssen über ihre Gefahrensituation informiert werden, damit sie Maßnahmen zum Eigenschutz (Eigenvorsorge Kat. B) vornehmen können.

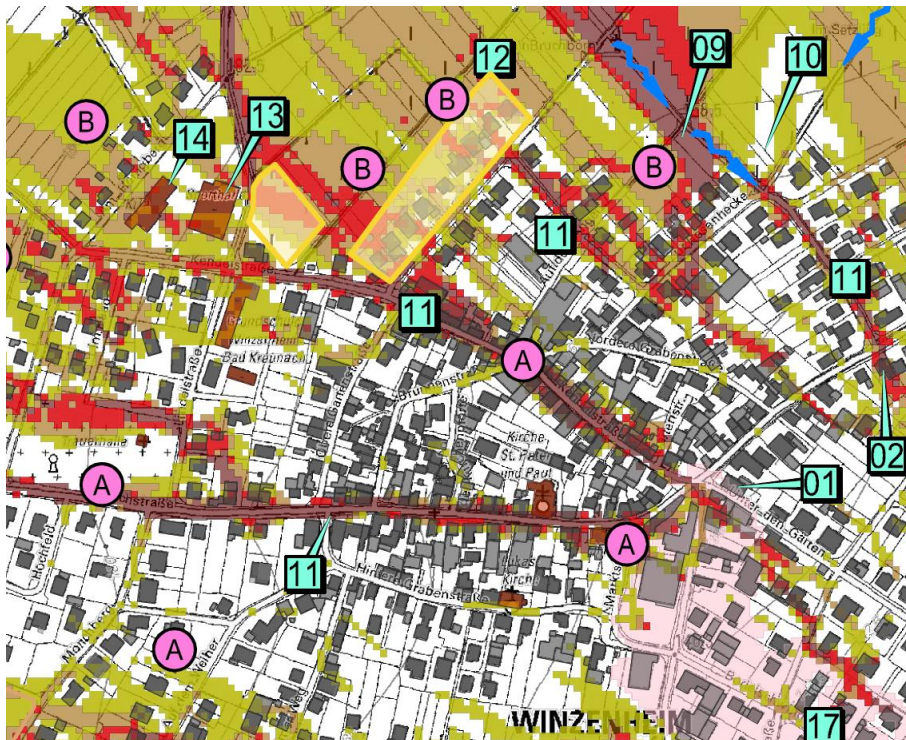
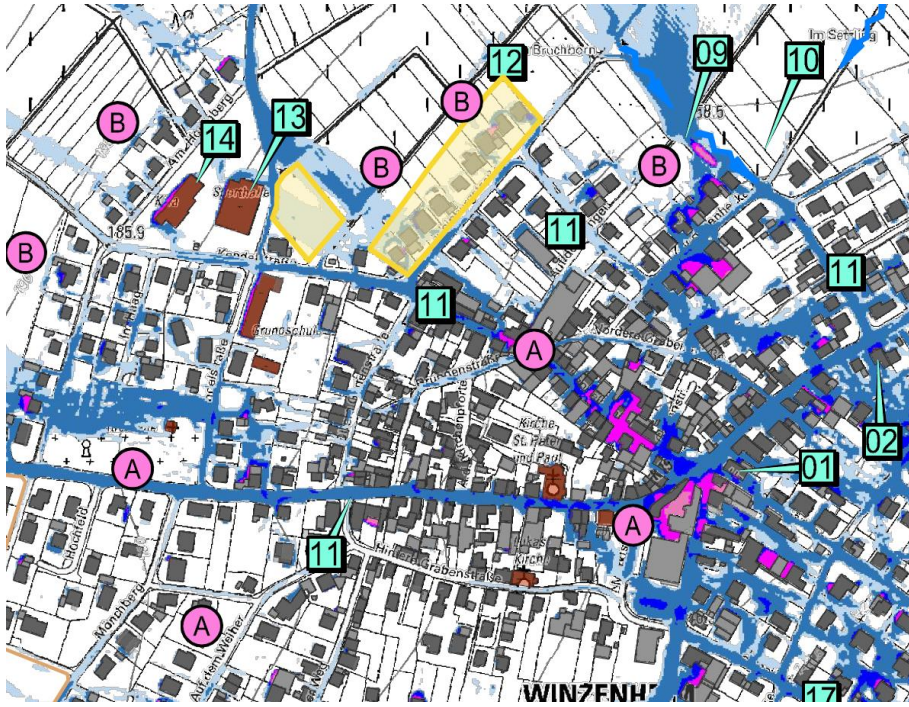
Abbildung 11: Starkregenabflusskarte (oben) und Sturzflutgefahrenkarte (unten)

Die Straßen "Zur Rosenhecke", "Auf dem Anger", Kendelstraße und Kirchstraße sind wasserführend. Alle Anwesen mit tiefliegenden Eingängen, Garagen, Einliegerwohnungen und Kellerfenstern sowie Kellern sind gefährdet.

Beispielsweise ist die Kellerwohnung von Haus Nr. 60 in der Kirchstraße überflutungsgefährdet. Auch Haus Nr. 57 in der Kirchstraße hat tiefliegende Fenster, in die Wasser aus der Straße "Am Honigberg" eindringen kann.

Die betroffenen Anlieger müssen über ihre Gefahrensituation informiert werden, damit sie Maßnahmen zum Eigenschutz (Eigenvorsorge Kat. A und B) vornehmen können.

In der Vergangenheit wurde das Gelände des Hauses Nr. 60 in der Kirchstraße bereits angehoben. Zusätzlich kann die Gefährdung durch den Bau einer Schwelle an der Grundstücksgrenze gesenkt werden. Haus Nr. 57 in der Kirchstraße sollte zum Schutz eine Mauer um den Parkplatz auf seinem Grundstück herum bauen.

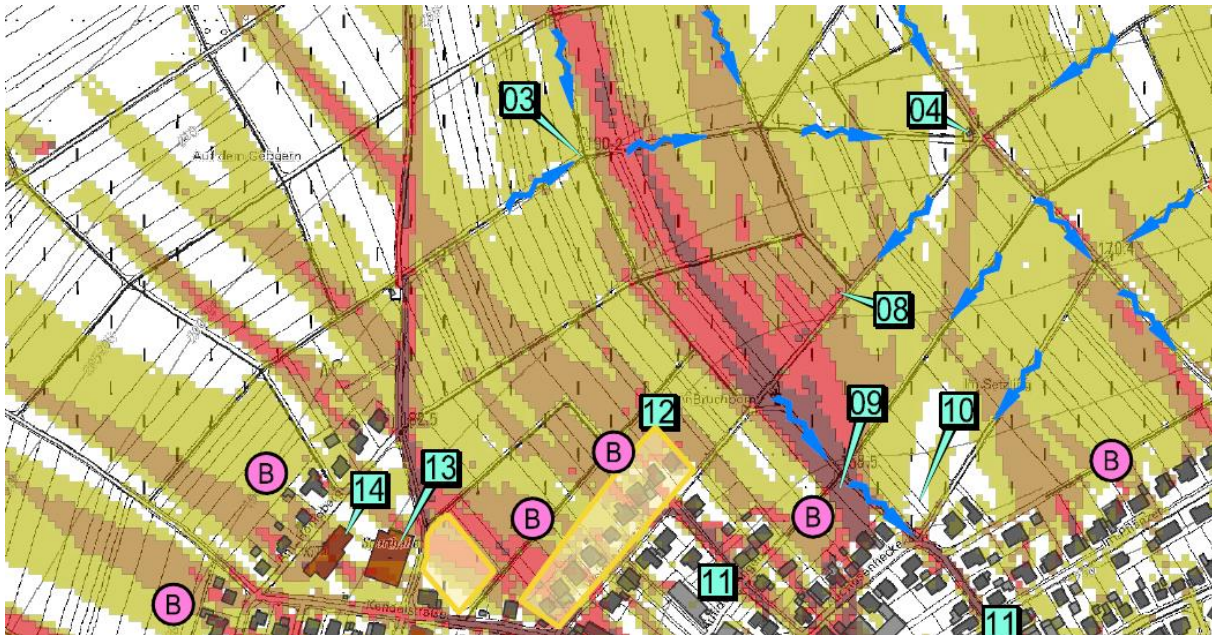
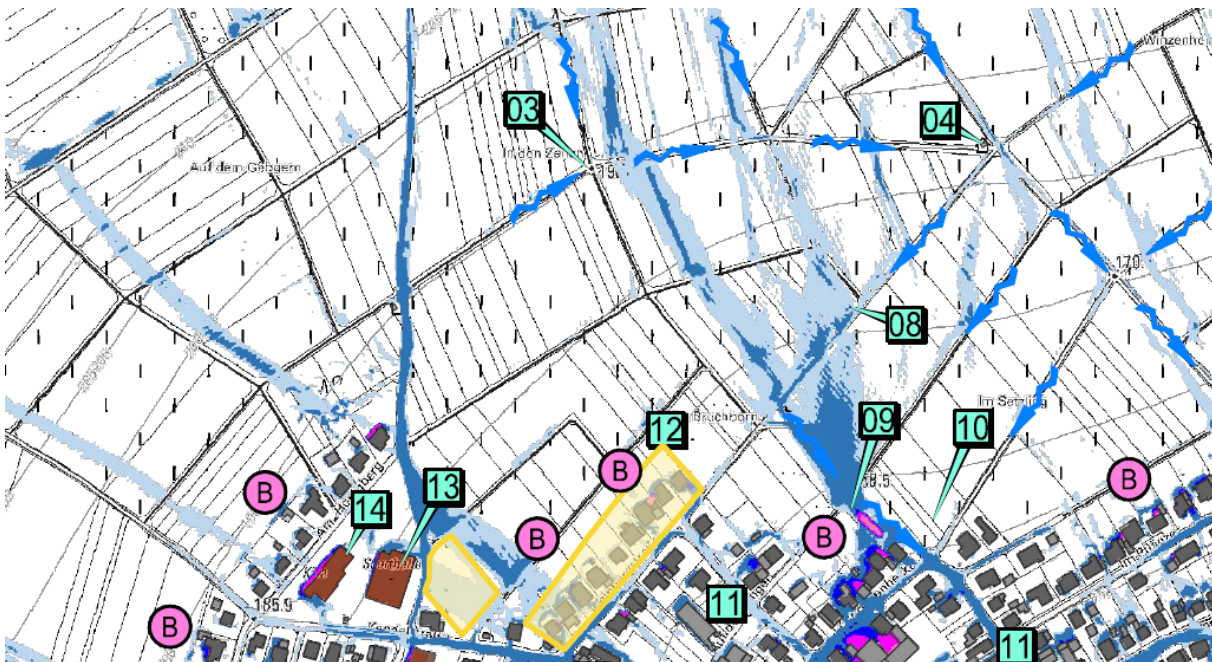
Abbildung 12: Starkregenabflusskarte (oben) und Sturzflutgefahrenkarte (unten)

Die Häuser in der Weinbergstraße sind durch Hangwasser überschwemmungsgefährdet. Der Großteil verfügt über keine Abgrenzung zwischen ihrem Garten und dem dahinter verlaufenden Wirtschaftsweg.

Die betroffenen Anlieger müssen über ihre Gefahrensituation informiert werden, damit sie Maßnahmen zum Eigenschutz (Eigenvorsorge Kat. B) vornehmen können. Zum Schutz vor Hangwasser sollten sie eine Mauer zwischen Garten und Wirtschaftsweg errichten.

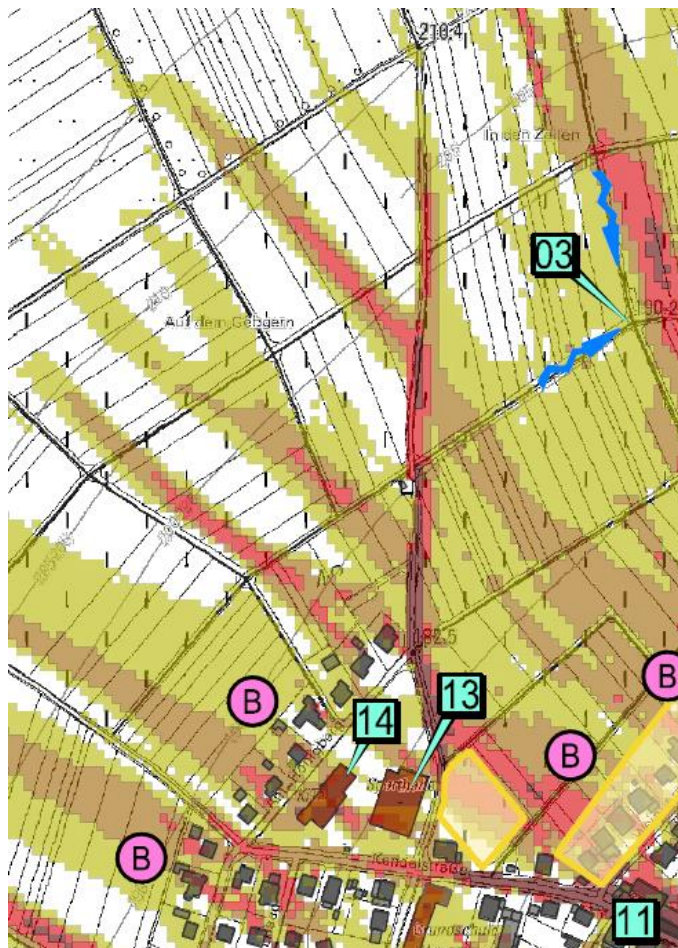
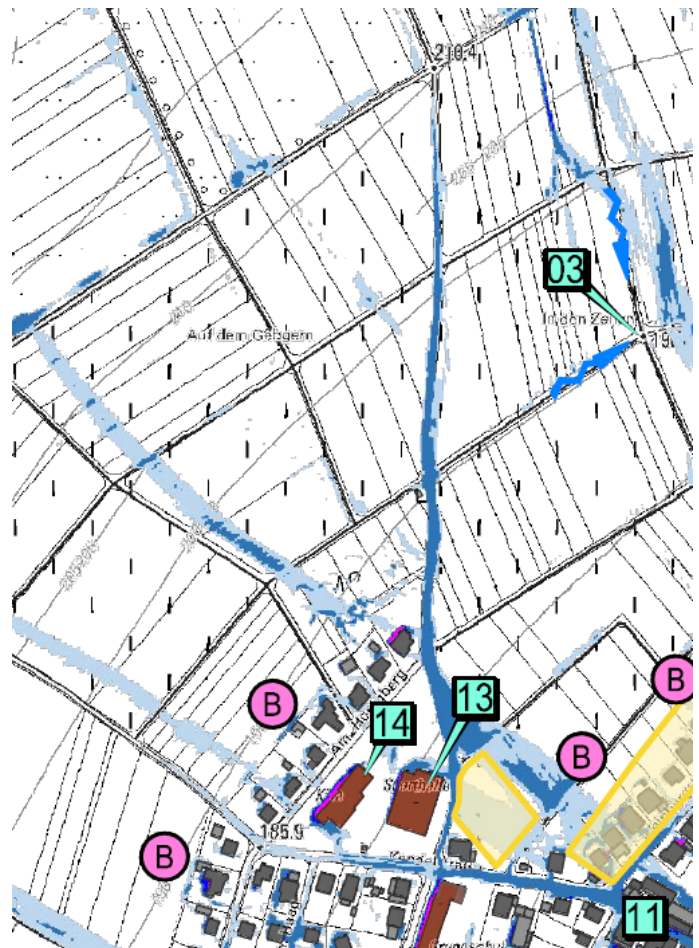
Abbildung 13: Starkregenabflusskarte (links) und Sturzflutgefahrenkarte (rechts)

Aufgrund eines ebenerdigen Seiteneingangs an der Nordseite der Turnhalle ist diese bei Starkregenereignissen überflutungsgefährdet.

Bei der Schulturnhalle handelt es sich um eine kritische Infrastruktur, da sie im Falle von Evakuierungen anderer Ortsteilbereiche als Aufenthaltsort für Anwohner dienen soll.

Am östlichen Weg oberhalb der Schulturnhalle verläuft ein Graben, dieser ist stark zugewachsen, das Einlaufbauwerk ist nicht zu erkennen.

Der nördliche Seiteneingang ist durch eine Erhöhung der dort vorhandenen Mauer vor Hangwasser zu schützen.

Der Graben muss freigeschnitten und regelmäßig unterhalten werden (siehe allgemeiner Hinweis [0.3]).

Die Grünfläche nördlich der Turnhalle ist eine Vorhaltefläche für ein Rückhaltebecken, die Neigung der Fläche erscheint ungünstig. In einer Studie sollte untersucht werden, ob und mit welchem Rückhaltevolumen ein Rückhaltebecken gebaut werden kann.

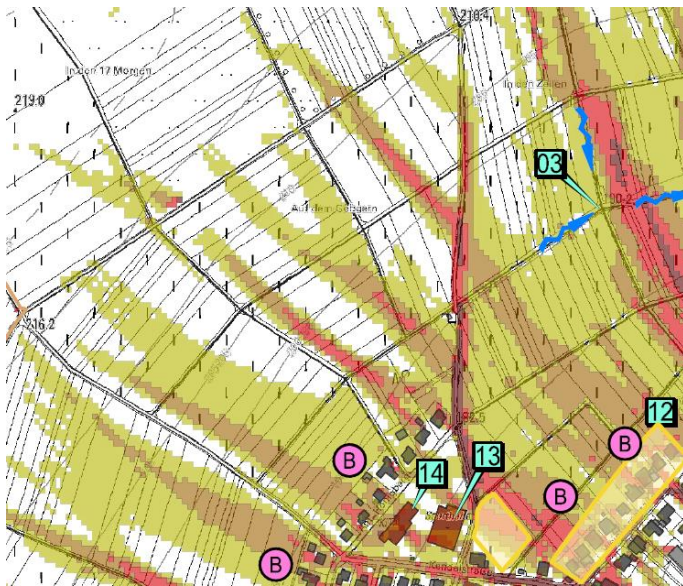
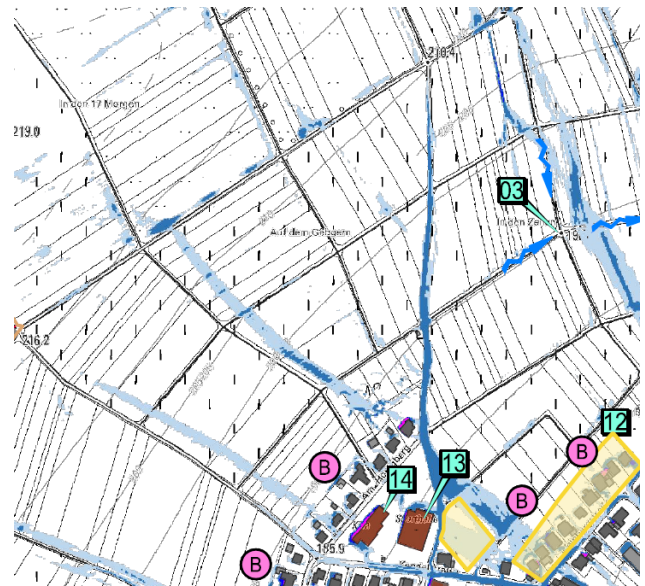
Abbildung 14: Starkregenabflusskarte (links) und Sturzflutgefahrenkarte (rechts)

Die Kita hat einen ebenerdigen Terrasseneingang und die Fenster befinden sich nur ca. 10 cm über der Geländeoberkante. Sie ist durch Hangwasser auf der Nordwestseite überschwemmungsgefährdet.

An der Hangseite zur Straße "Am Honigberg" muss zum Schutz vor Hangwasser der Bordstein erhöht oder eine Mauer gebaut werden.
