## STADT BAD KREUZNACH

Örtliches Hochwasser- und Starkregenvorsorgekonzept  
für die Stadt Bad Kreuznach

Bürgerversammlung  
am 15.05.2024  
in Winzenheim

Vortragsmanuskript mit Ergänzungen aus der  
Ortsbeiratssitzung und der Bürgerversammlung

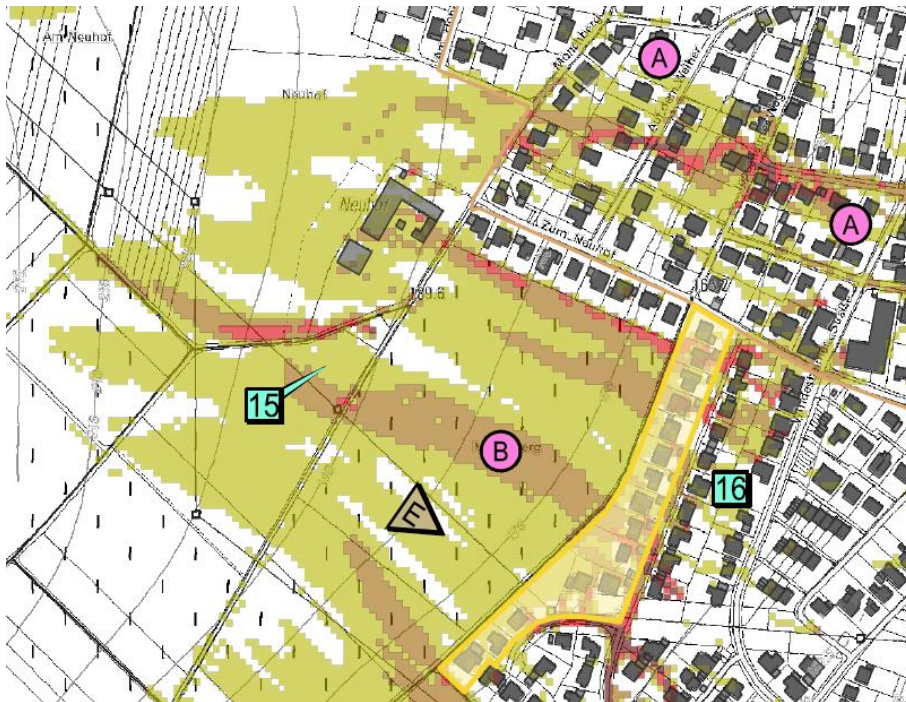
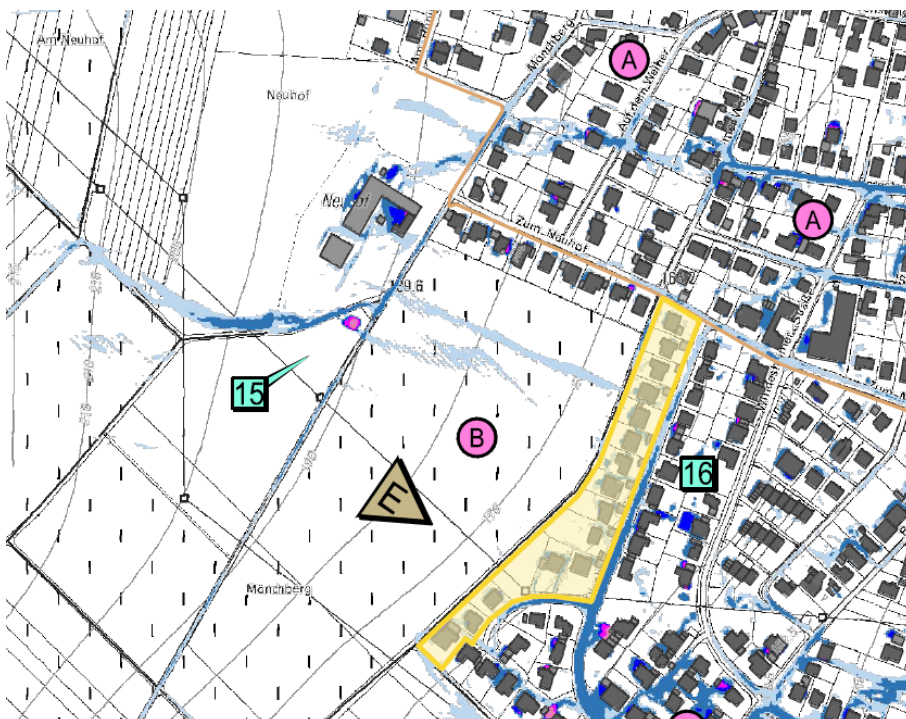
Abbildung 15: Starkregenabflusskarte (oben) und Sturzflutgefahrenkarte (unten)

Außengebietszuflüsse aus dem westlichen Einzugsgebiet werden in den Schlamm- und Geröllfang "Mönchberg" eingeleitet. Der Wirtschaftsweg am Schlammfang ist mit einer Schwelle so profiliert, dass das Oberflächenwasser in ihn geleitet wird.

Der Schlamm- und Geröllfang muss regelmäßig unterhalten werden (siehe allgemeiner Hinweis [0.3]).

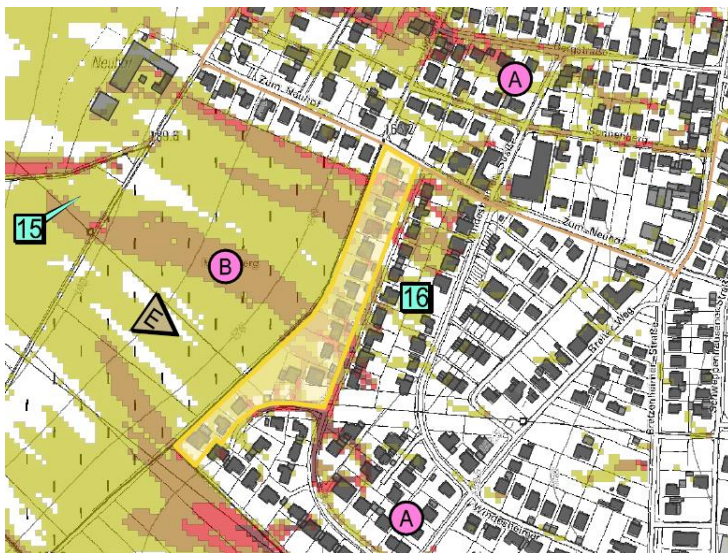
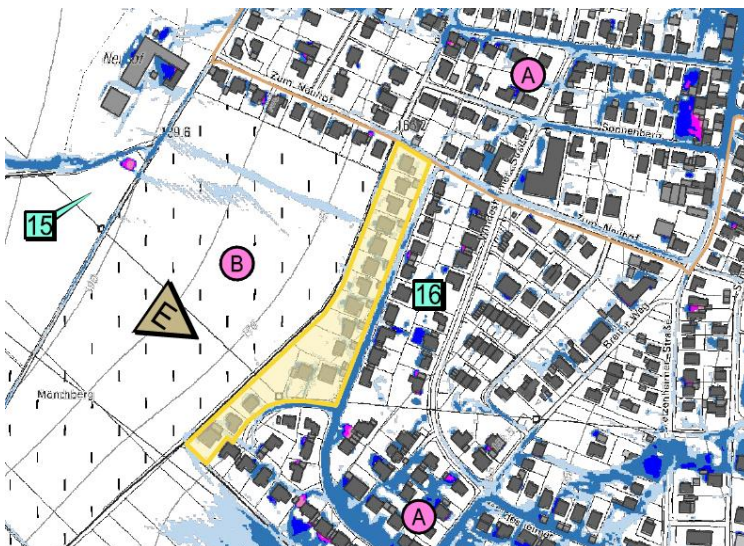
Abbildung 16: Starkregenabflusskarte (oben) und Sturzflutgefahrenkarte (unten)

Defizit	Maßnahme
<p>Der Wirtschaftsweg unterhalb der Weinberge und oberhalb der Häuserzeile ist durch Erosionen aufgelandet, so dass die bestehenden Grundstücksmauern keinen Freibord mehr besitzen (siehe nachfolgende Fotos).</p> <p>Die Häuser sind durch Hangwasser und Erosionsabtrag der angrenzenden Anbauflächen gefährdet.</p> <p>Der Weinberg auf Höhe Haus Nr. 77 wurde neu angelegt, wodurch eine erhöhte Erosionsgefahr besteht, bis der Wingert bodenflächig bewachsen ist.</p>	<p>Die betroffenen Anlieger müssen über ihre Gefahrensituation informiert werden, damit sie Maßnahmen zum Eigenschutz (Eigenvorsorge Kat. B und E) vornehmen können.</p> <p>Die Stadt Bad Kreuznach prüft, wie mit dem Weg zu verfahren ist, da er in seinen ursprünglichen Zustand zurückversetzt werden müsste. Möglicherweise ist das erodierte Material kontaminiert.</p> <p>In einer Machbarkeitsstudie sollte untersucht werden, ob der Oberflächenabfluss auf das Grundstück nordöstlich von Haus Nr. 77 in der Straße „Dielheimer Berg“ in eine dort anzulegende Versickerungsmulde geleitet werden kann.</p>

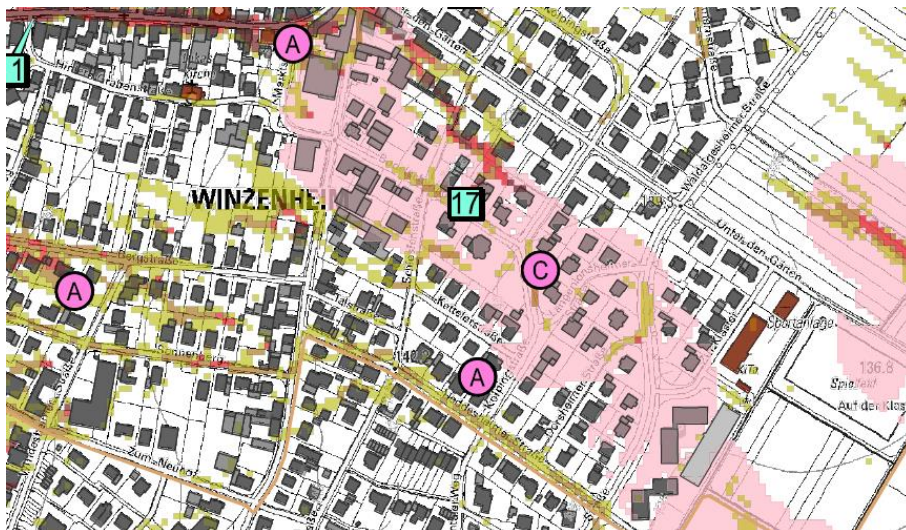
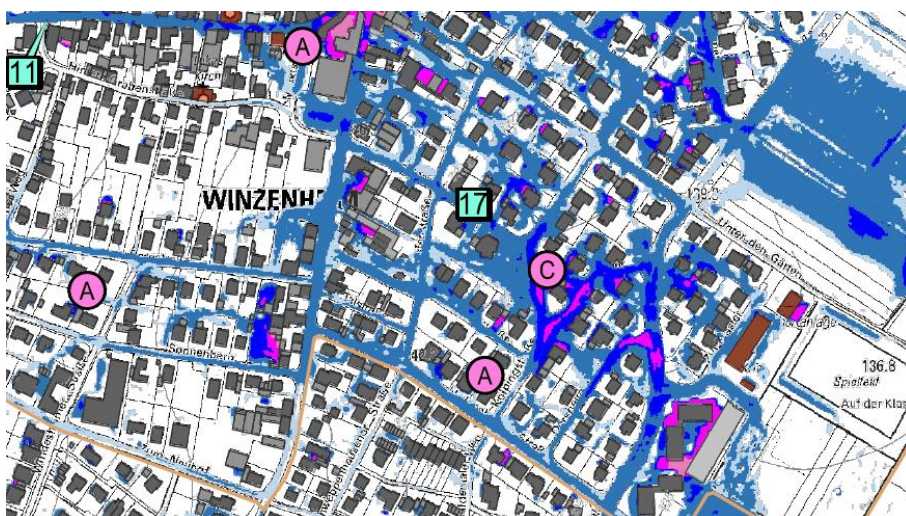
Abbildung 17: Starkregenabflusskarte (oben) und Sturzflutgefahrenkarte (unten)

Defizit	Maßnahme
<p>Im Bereich um die Schlesienstraße, Bodelschwingstraße und Kolpingstraße kommt es bei Starkregen zu Flächeneinstau. Alle Anwesen mit tiefliegenden Eingängen, Garagen, Einliegerwohnungen und Kellerfenstern sowie Kellern sind gefährdet.</p> <p>Beispielsweise weist Haus Nr. 18 in der Schlesienstraße eine Kellerwohnung auf und Haus Nr. 8 in der Bodelschwingstraße ist durch einen ebenerdigen Eingang überflutungsgefährdet.</p> <p>Die Kindertagesstätte „Zur Klaster“ ist durch ihre ebenerdigen Eingänge stark gefährdet.</p>	<p>Die betroffenen Anlieger müssen über ihre Gefahrensituation informiert werden, damit sie Maßnahmen zum Eigenschutz (Eigenvorsorge Kat. A und C) vornehmen können.</p> <p>Die Kindertagesstätte sollte in den Alarm- und Einsatzplan der Stadt Bad Kreuznach aufgenommen werden.</p>
