KAMPFMITTELVORERKUNDUNG

„BAD KREUZNACH, SALINENSTRABE“

AUSWERTUNGSPROTOKOLL

Stufe 1: Kampfmittelvorerkundung

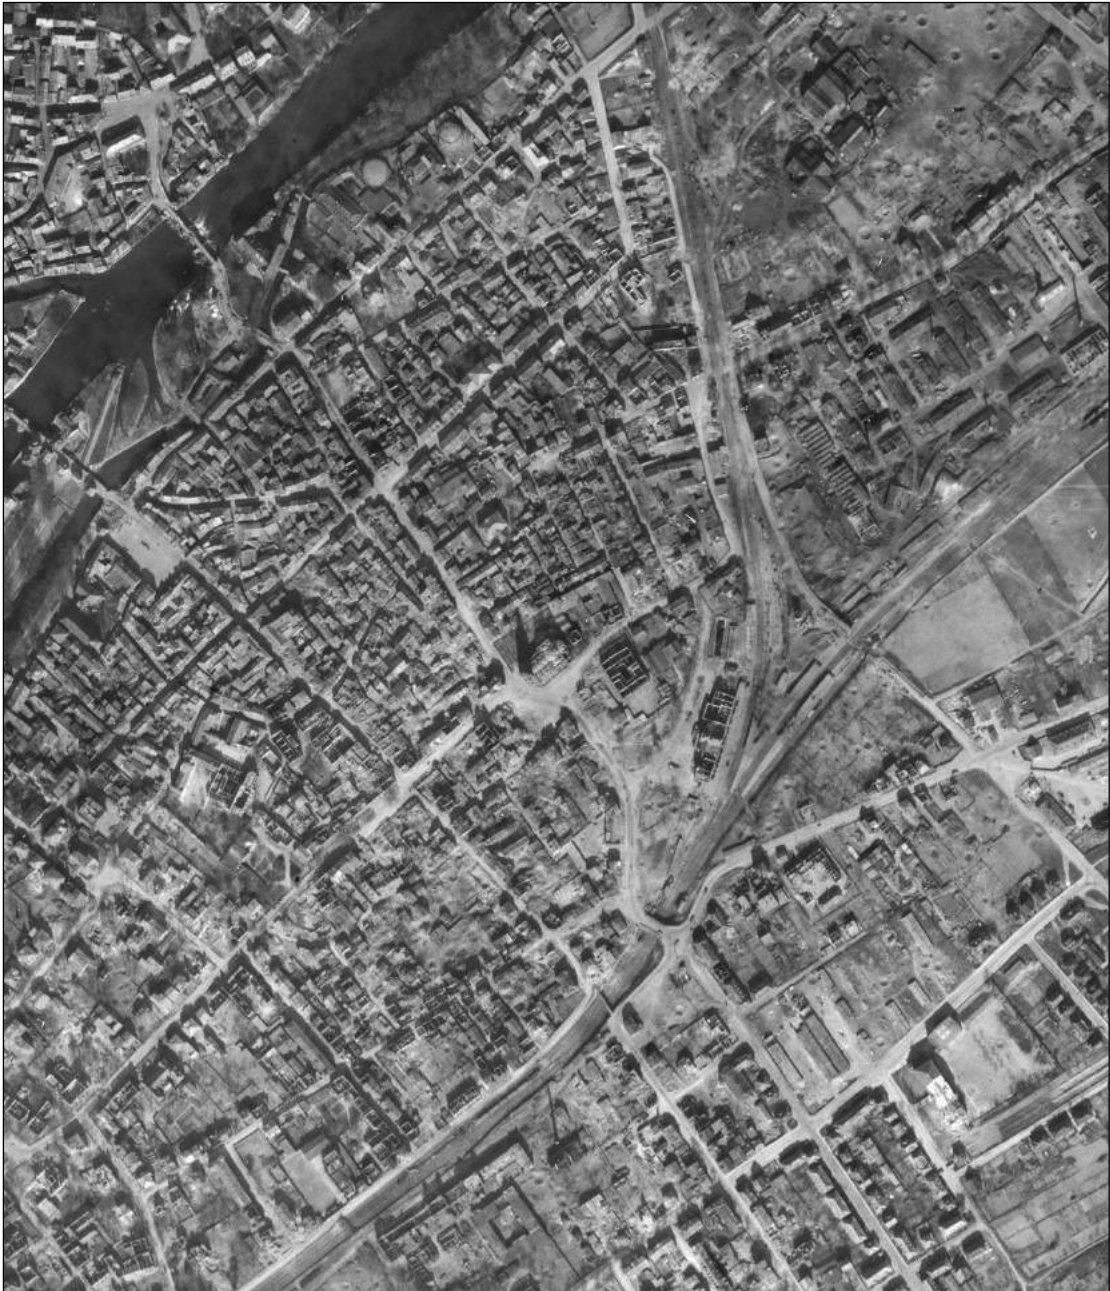
Der Bahnhof und der Gleisknotenpunkt Bad Kreuznach am 22.03.1945
(Flugnummer: 34-3620, #4122, Ausgangsmaßstab ca. 1 : 11.000)
