## STADT BAD KREUZNACH

Örtliches Hochwasser- und Starkregenvorsorgekonzept  
für die Stadt Bad Kreuznach

Bürgerinformationsveranstaltung (BIV)  
am 11.04.2024  
in Bad Kreuznach

Vortragsmanuskript mit Ergänzungen aus der BIV

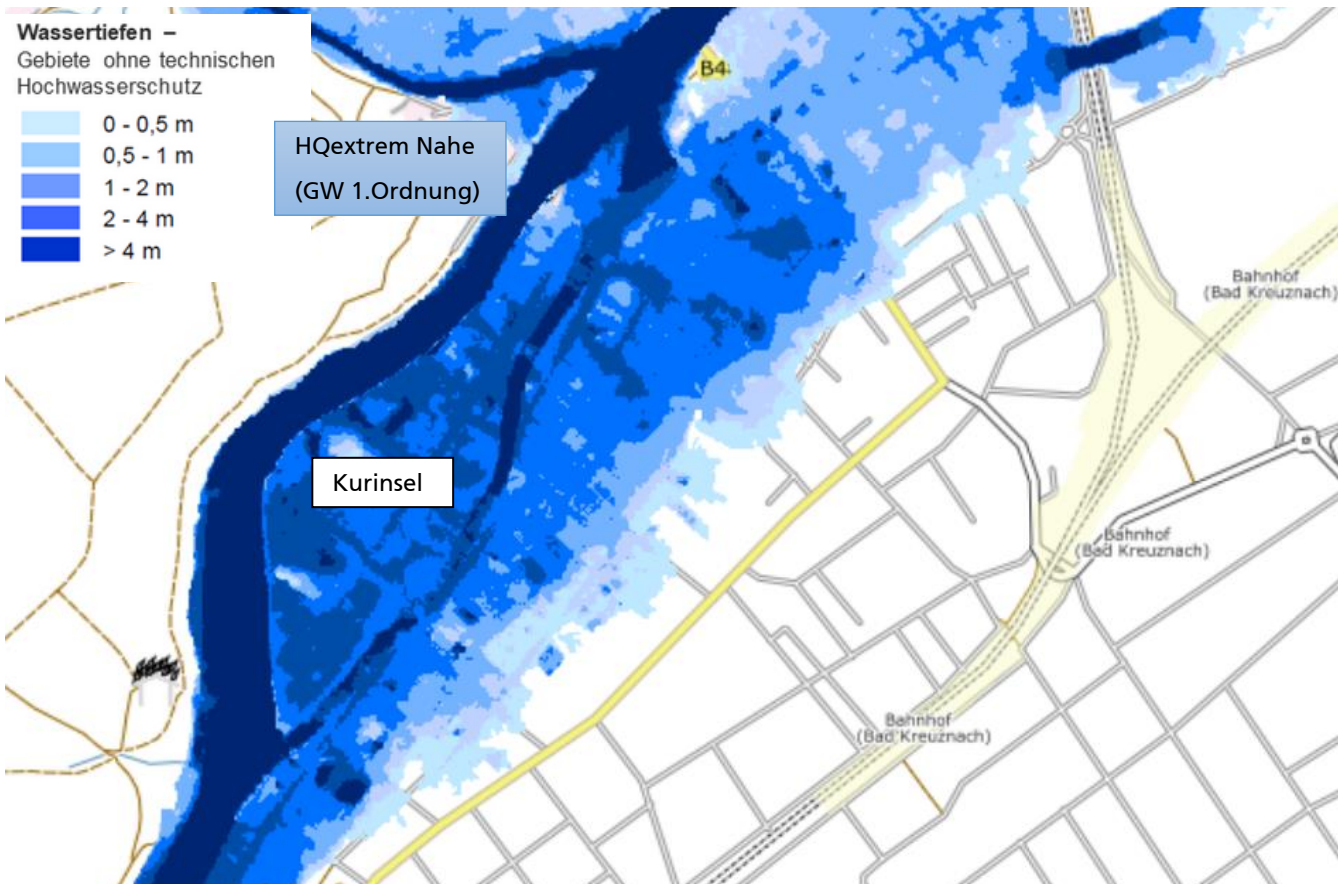
[0.2] Durch Extremhochwasser gefährdete Zonen, nachrichtliches Überschwemmungsgebiet HQ<sub>extrem</sub>

Defizit	Maßnahme
<p>Die Flächen, die innerhalb der Grenze des Risikogebietes für HQ<sub>extrem</sub> (in den Lageplänen rot eingezeichnet) mit "D" gekennzeichnet sind, werden bei Extremhochwasser überflutet; dies erfolgt bei Überschreitung des 100-jährlichen Abflusses HQ<sub>100</sub> oder bei einem Deichbruchszenario.</p> <p>Von besonderer Bedeutung ist die Gefährdung von Leib und Leben, Sachgütern und der kritischen Infrastruktur. Bei Extremhochwasser können Strom- und Wasserversorgung und Online-Dienste ausfallen.</p> <p><b>Was bedeutet das kartierte HQ<sub>extrem</sub> in den Hochwassergefahrenkarten?</b></p> <p>Es ist das größte berechnete Hochwasser</p> <ul style="list-style-type: none"> <li>- meteorologisch,</li> <li>- hydrologisch,</li> <li>- aktueller Ausbauzustand des Gewässers,</li> <li>- aktuelle Versiegelung im Einzugsgebiet.</li> </ul> <p>Allgemein spricht man jedoch bereits von einem HQ<sub>extrem</sub>, wenn HQ<sub>100</sub> bzw.200 überschritten wird.</p>	<p>Alle Anwesen müssen durch die Stadt informiert werden, tiefliegende Eingänge, Garagen, Kellerfenster etc. sind zu schützen, Eigenvorsorge ist zu betreiben oder zu verbessern.</p> <p>Information auch vor Lagerung von wassergefährdenden Stoffen und Gefährdung der tiefliegenden Infrastruktur (Strom, Medien, Wasser, Abwasser). Überflutungen aus Kanal möglich, Rückstauklappen / Hebeanlagen in Hausanschlusskanäle einbauen.</p> <p>Elementarversicherung wird empfohlen.</p> <p>Verlassen betroffener Bereiche kann je nach Betroffenheit erforderlich werden.</p>

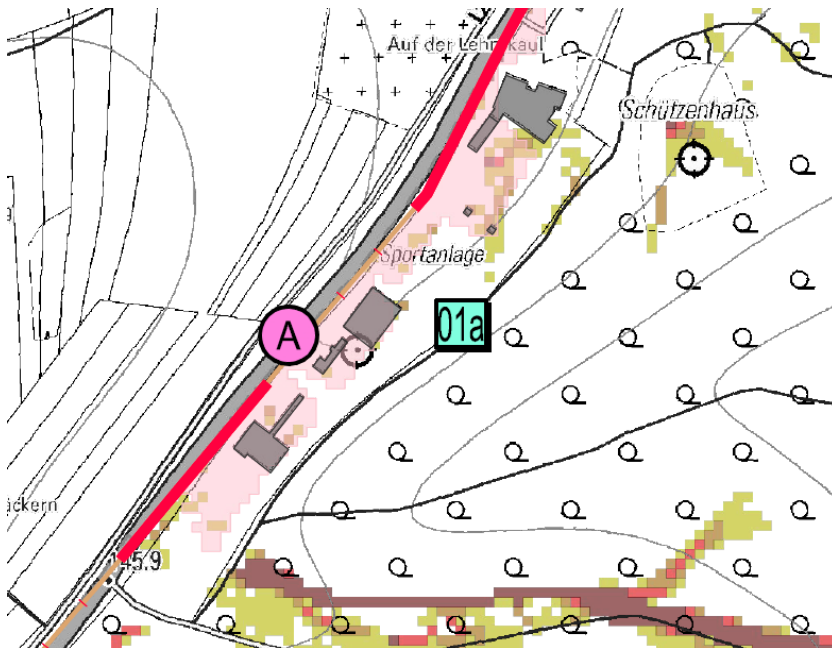
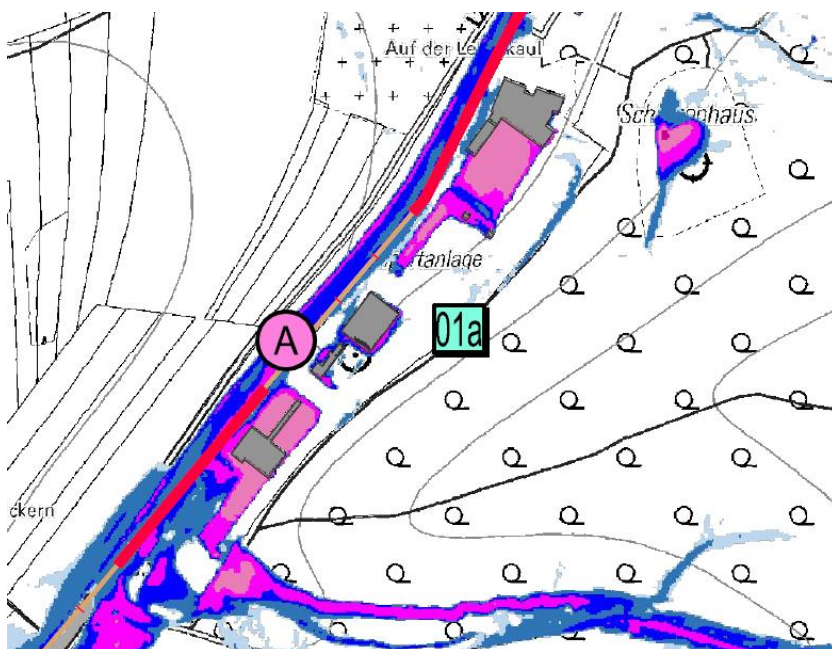
# [01a] Schützenhaus

Defizit	Maßnahme
Das Schützenhaus ist durch Oberflächenabfluss überflutungsgefährdet, dies betrifft insbesondere die Schießbahnen, die Gaststätte und die Verwaltung.	Der Schützenverein muss über seine Gefahrensituation informiert werden, damit er Maßnahmen zum Eigenschutz (Eigenvorsorge Kategorie A) vornehmen kann.

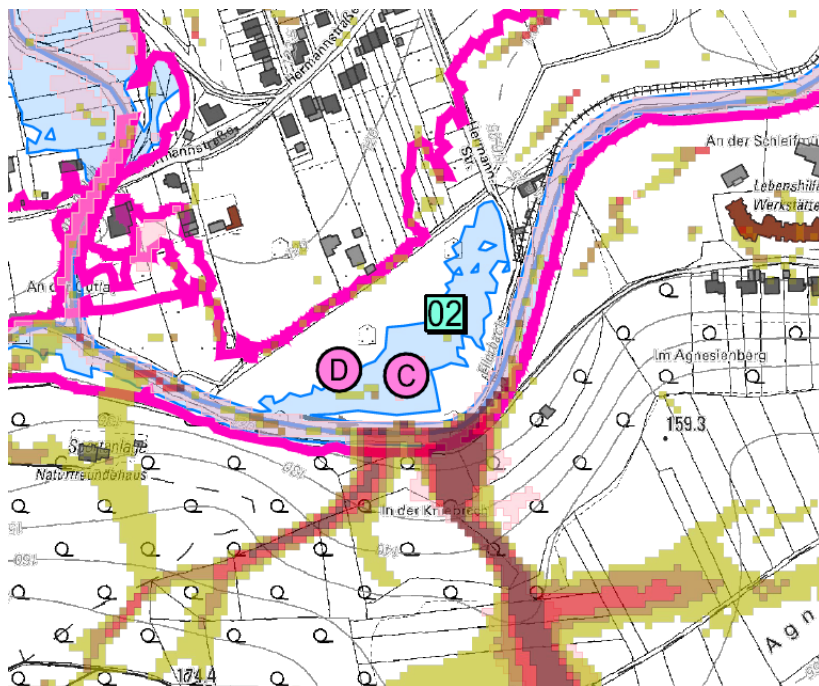
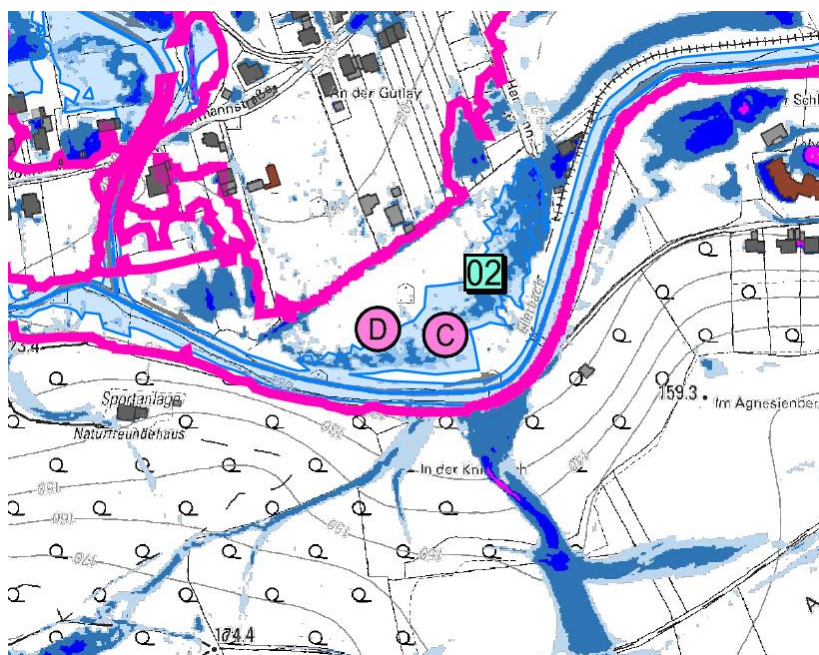
[02] Kleingartenverein Städt. Wiese e.V.

Defizit	Maßnahme
<p>Große Teile der Kleingartenanlage liegen im Überschwemmungsbereich eines 100-Jährlichen Hochwassers (HQ100) des Ellerbachs. Das Hochwasser kann über einen niedriger gelegenen Bereich im Westen der Anlage eindringen. Zudem kann sich in den tiefer gelegenen Gärten Oberflächenabfluss durch Starkregen flächig einstauen.</p>	<p>Die betroffenen Anlieger müssen über ihre Gefahrensituation informiert werden, damit sie Maßnahmen zum Eigenschutz (Eigenvorsorge Kategorie A und B) vornehmen können. Eine Gefährdung besteht insbesondere, wenn Menschen in den Kleingärten übernachten und nachts vom Hochwasser überrascht werden.</p>

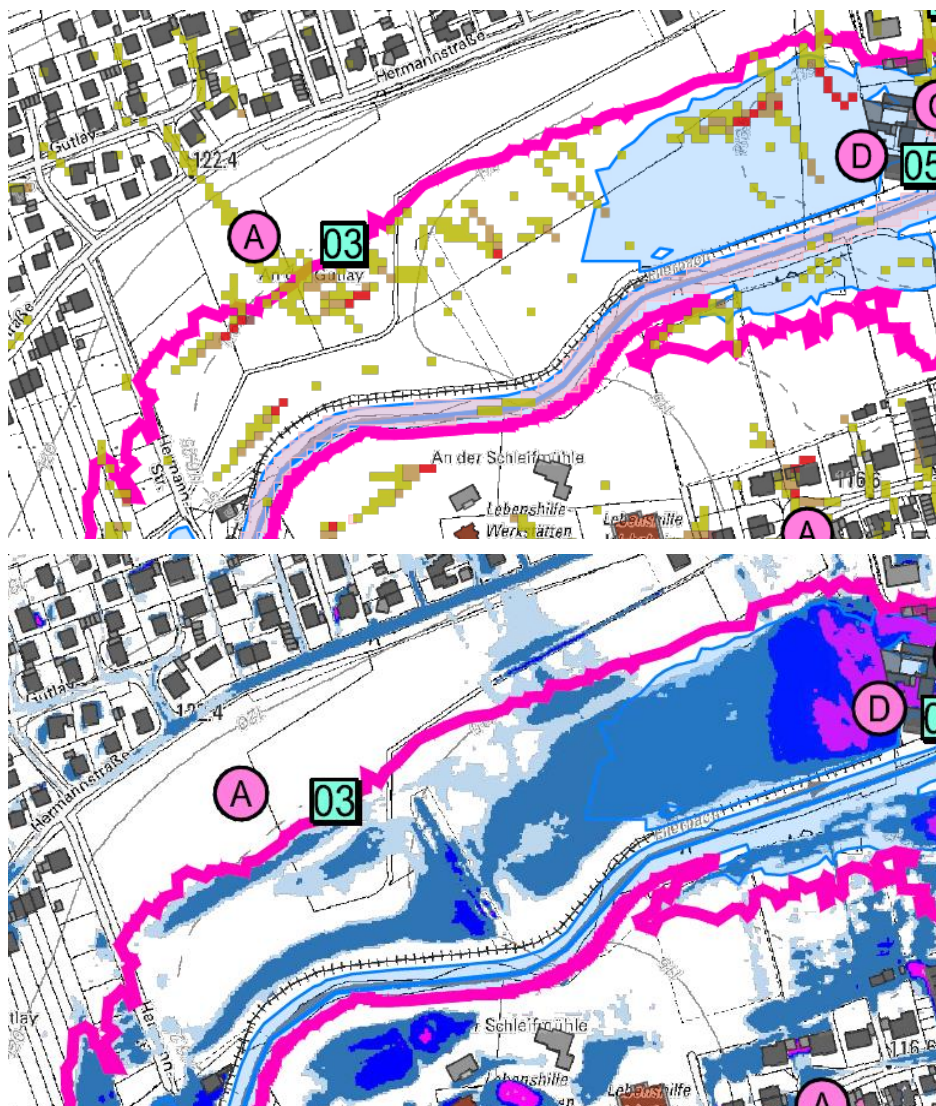
# [03] Ausgewiesenes Baugebiet südlich der Hermannstraße

Defizit	Maßnahme
<p>Die Stadt Bad Kreuznach möchte auf den Flächen südlich der Hermannstraße ein Neubaugebiet errichten. Die Kreisverwaltung lehnt dies ab, da sich in dem Bereich eine Frischluftschneise befindet. Das Gebiet ist durch Oberflächenabfluss infolge von Starkregen und teilweise durch ein Extremhochwasser vom Ellerbach gefährdet.</p> <p>In diesem Bereich befindet sich am Ellerbach ein Deich.</p>	<p>Die Fläche sollte als Retentionsraum und Frischluftschneise erhalten bleiben und nicht bebaut werden. Sollte das Neubaugebiet umgesetzt werden, muss die Gefährdung durch Oberflächenabfluss und Hochwasser in den Bebauungsplan aufgenommen werden. Bebauung und Erschließung müssen auf Oberflächenabfluss und Hochwasser abgestimmt werden. Zukünftige Bauherren (und Planer und Erschließungsträger) müssen über ihre Gefahrensituation informiert werden, damit sie Maßnahmen zum Eigenschutz (Eigenvorsorge Kat. A und D) vornehmen können.</p> <p>Für die Flächen am Ellerbach sollte in einer Machbarkeitsstudie untersucht werden, ob durch eine Verlegung oder einen Rückbau des Deichs Retentionsraum geschaffen bzw. ein Polder am Ellerbach gebaut werden kann. Diese Maßnahme würde den Hochwasserschutz in Bad Kreuznach verbessern.</p>

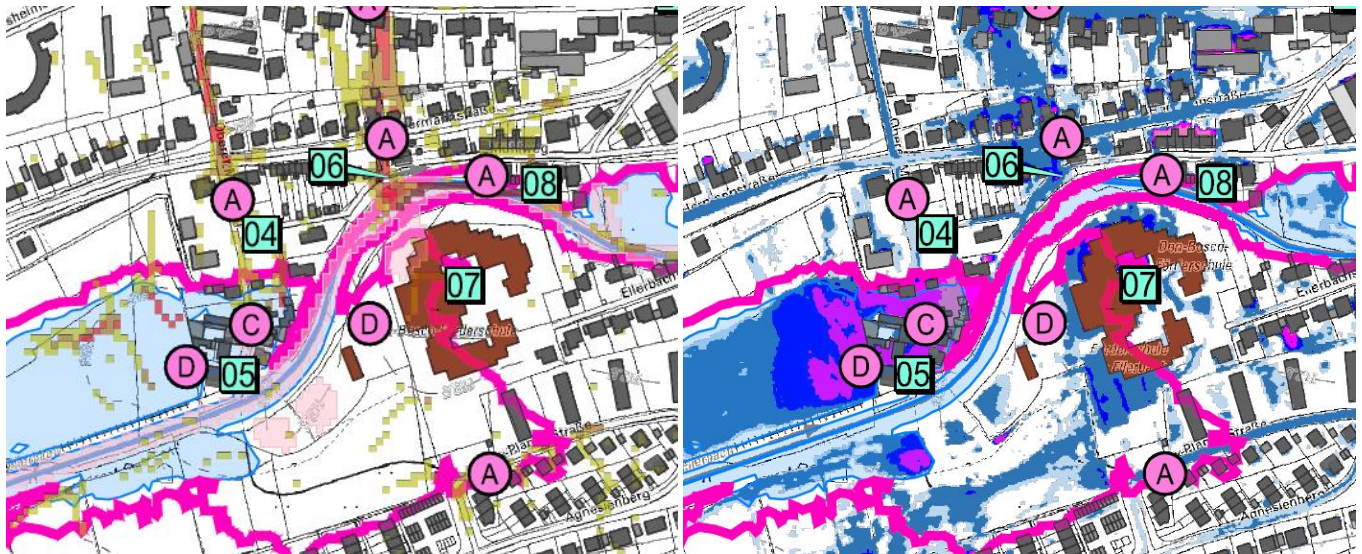
# [04] Neubauten in der Straße "Oberer Mühlweg"

Defizit	Maßnahme
<p>Die Straße "Oberer Mühlweg" ist wasserführend, zum Zeitpunkt der Ortsbegehung im März 2023 befanden sich zwei Mehrfamilienhäuser im Bau. Sie sind durch Oberflächenabfluss gefährdet. Je nachdem wie die abschließende Geländemodellierung ausgeführt wird, könnte Oberflächenabfluss in die ebenerdigen Terrassentüren eindringen. Zudem ist die Tiefgarage gefährdet.</p>	<p>Die betroffenen Anlieger müssen über ihre Gefahrensituation informiert werden, damit sie Maßnahmen zum Eigenschutz (Eigenvorsorge Kategorie A) vornehmen können.</p>

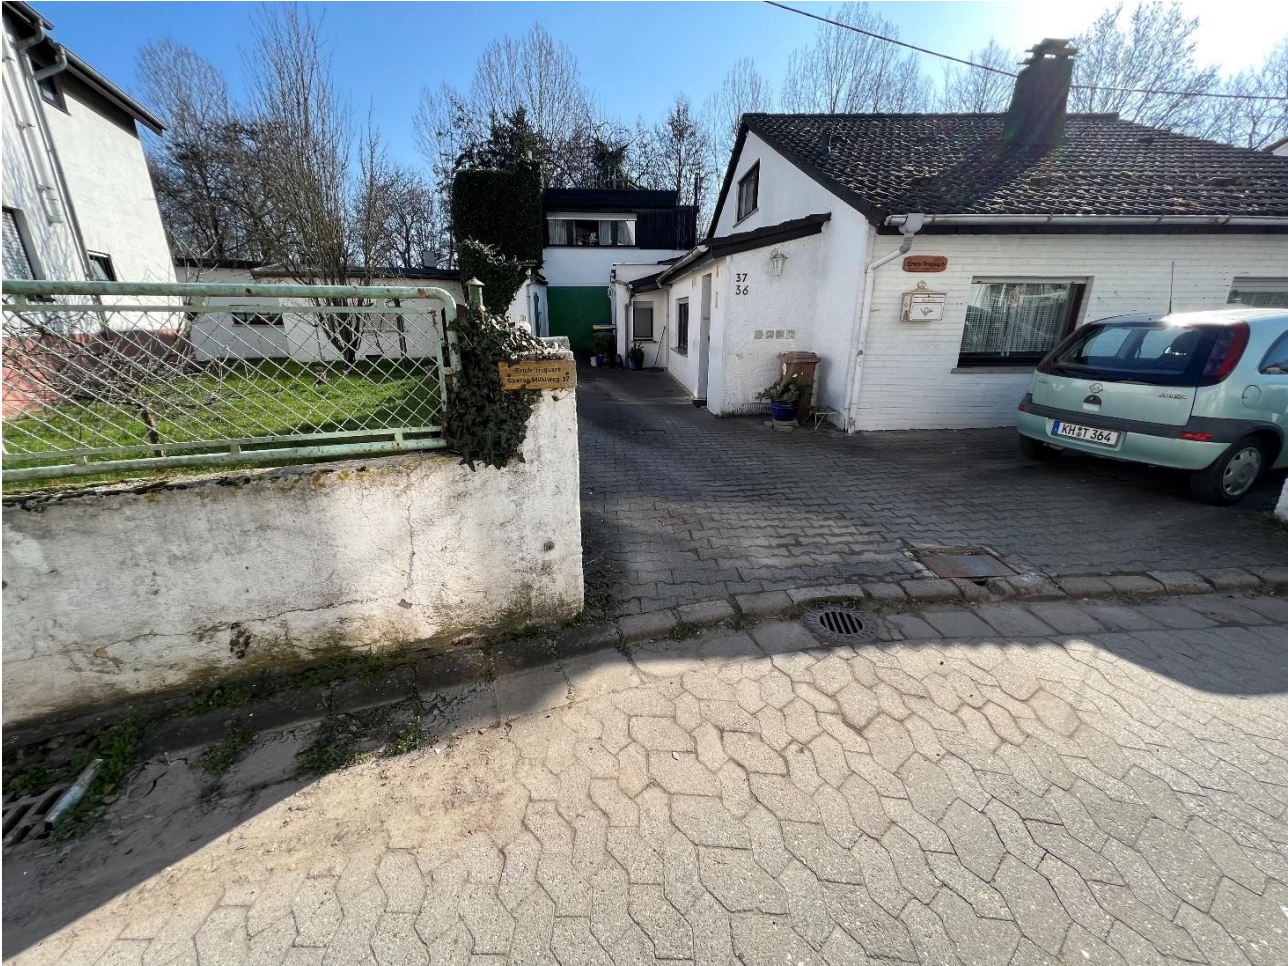
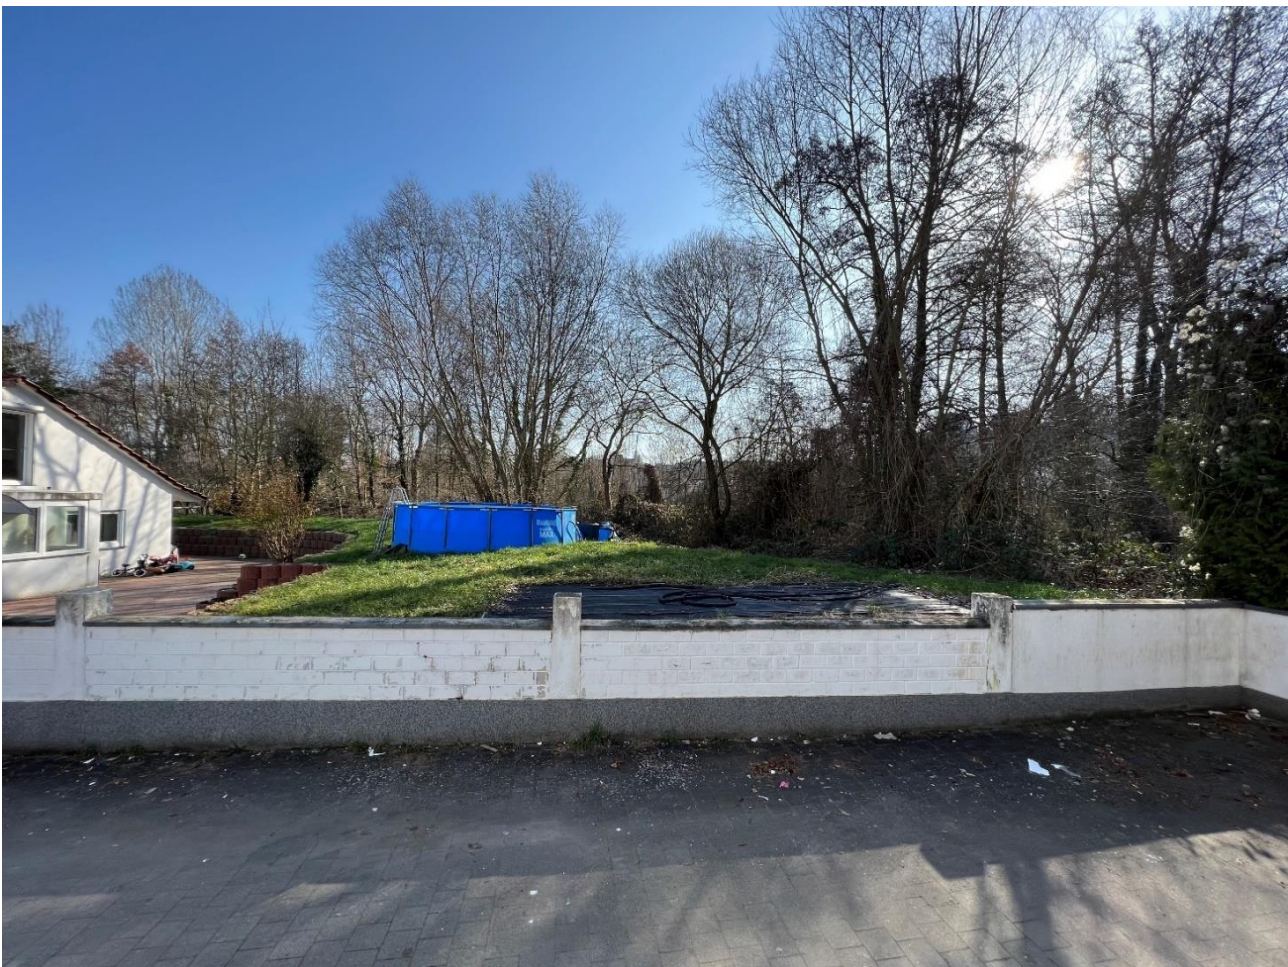
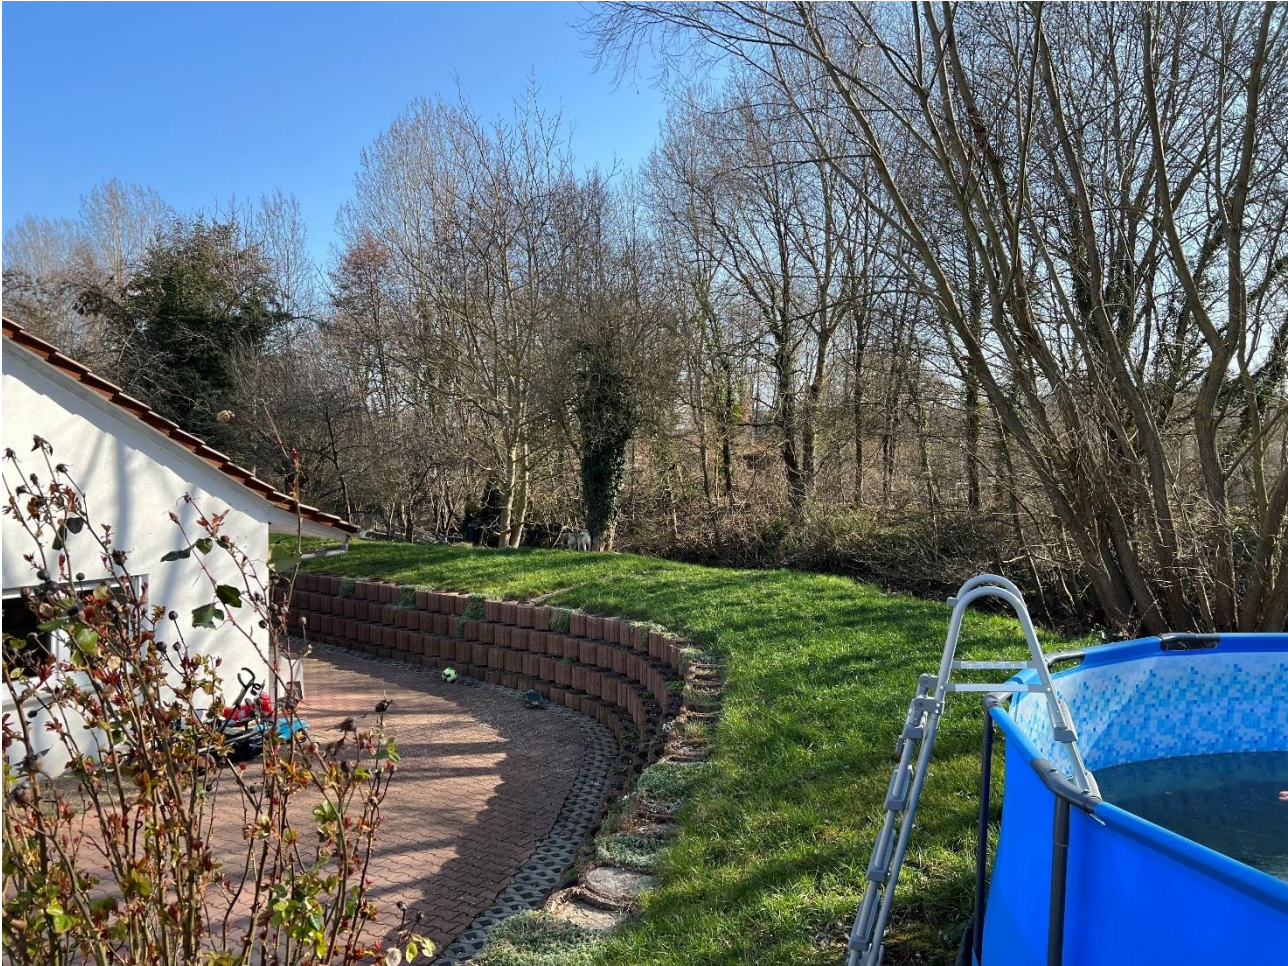
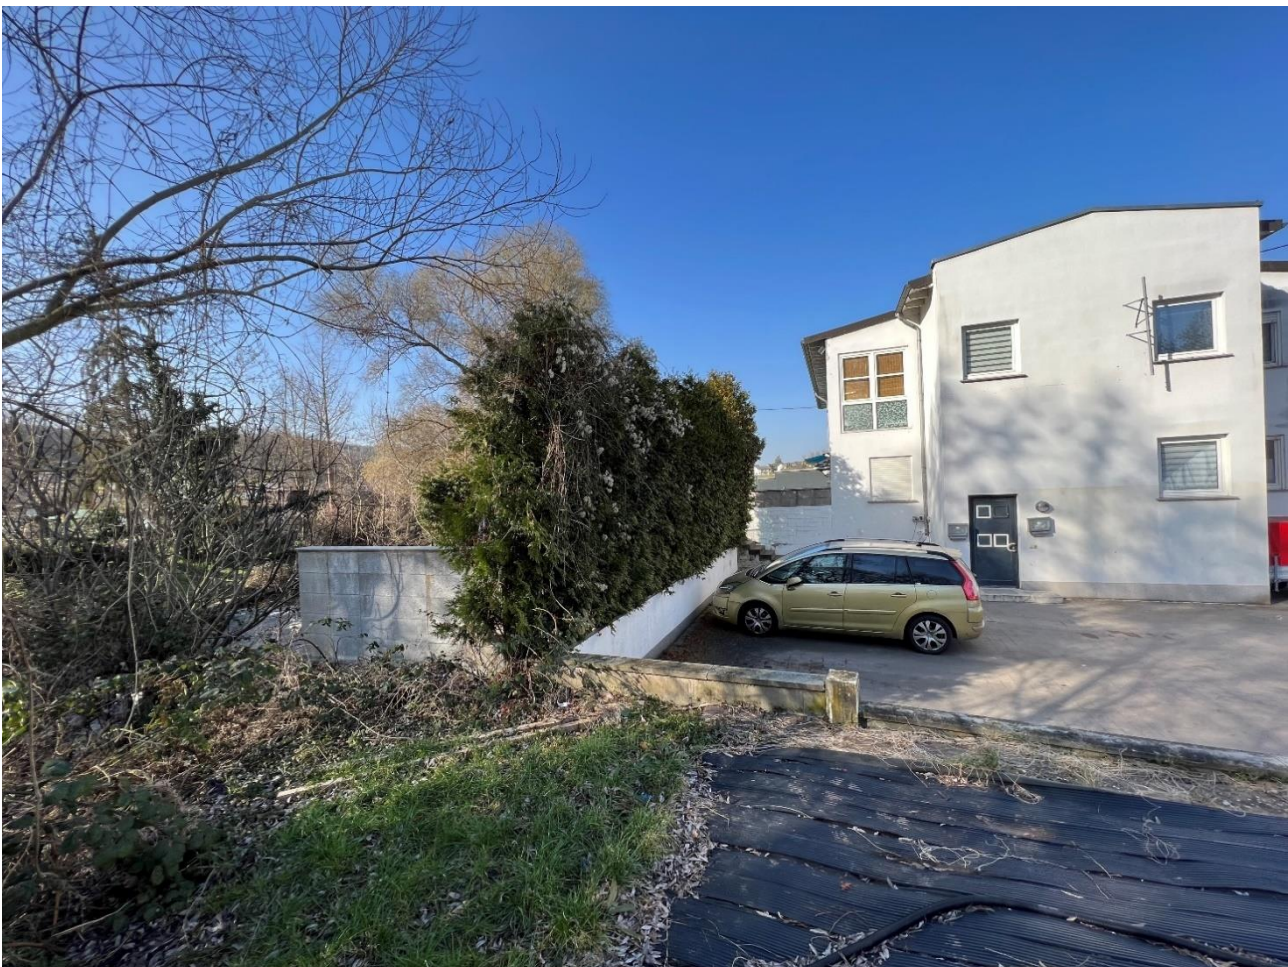
[06] Kreuzung Herrmannstraße / Mühlweg

Defizit	Maßnahme
<p>Von Norden fließt viel Oberflächenabfluss auf die Kreuzung Herrmannstraße / Mühlweg zu. Eine vertiefte Einlaufrinne in der Straße soll den Oberflächenabfluss über einen Straßeneinlauf in den Ellerbach leiten. Bei Starkregen ist dieser Einlauf überlastet und das Wasser fließt nach Westen in die Hermannstraße.</p>	<p>Die betroffenen Anlieger müssen über ihre Gefahrensituation informiert werden, damit sie Maßnahmen zum Eigenschutz (Eigenvorsorge Kategorie A) vornehmen können.</p> <p>Der Bewuchs hinter dem Einlauf zum Ellerbach hin sollte entfernt werden und eine oberirdische Ablaufrinne in den Ellerbach gebaut werden. Die Einlaufrinne auf der Straße sollte vertieft werden. So kann das Wasser auch bei Starkregen in den Bach eingeleitet werden.</p>

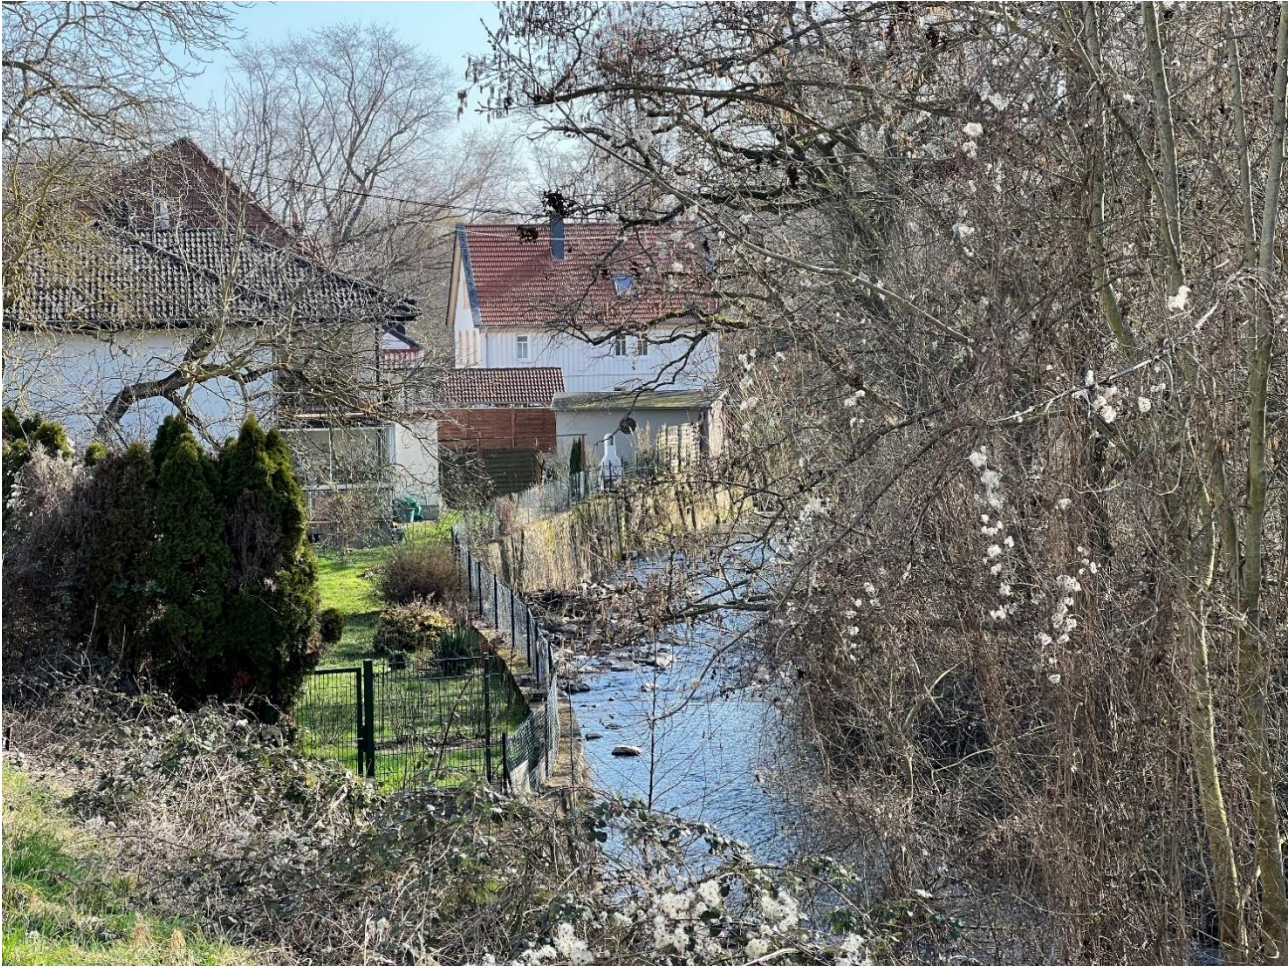
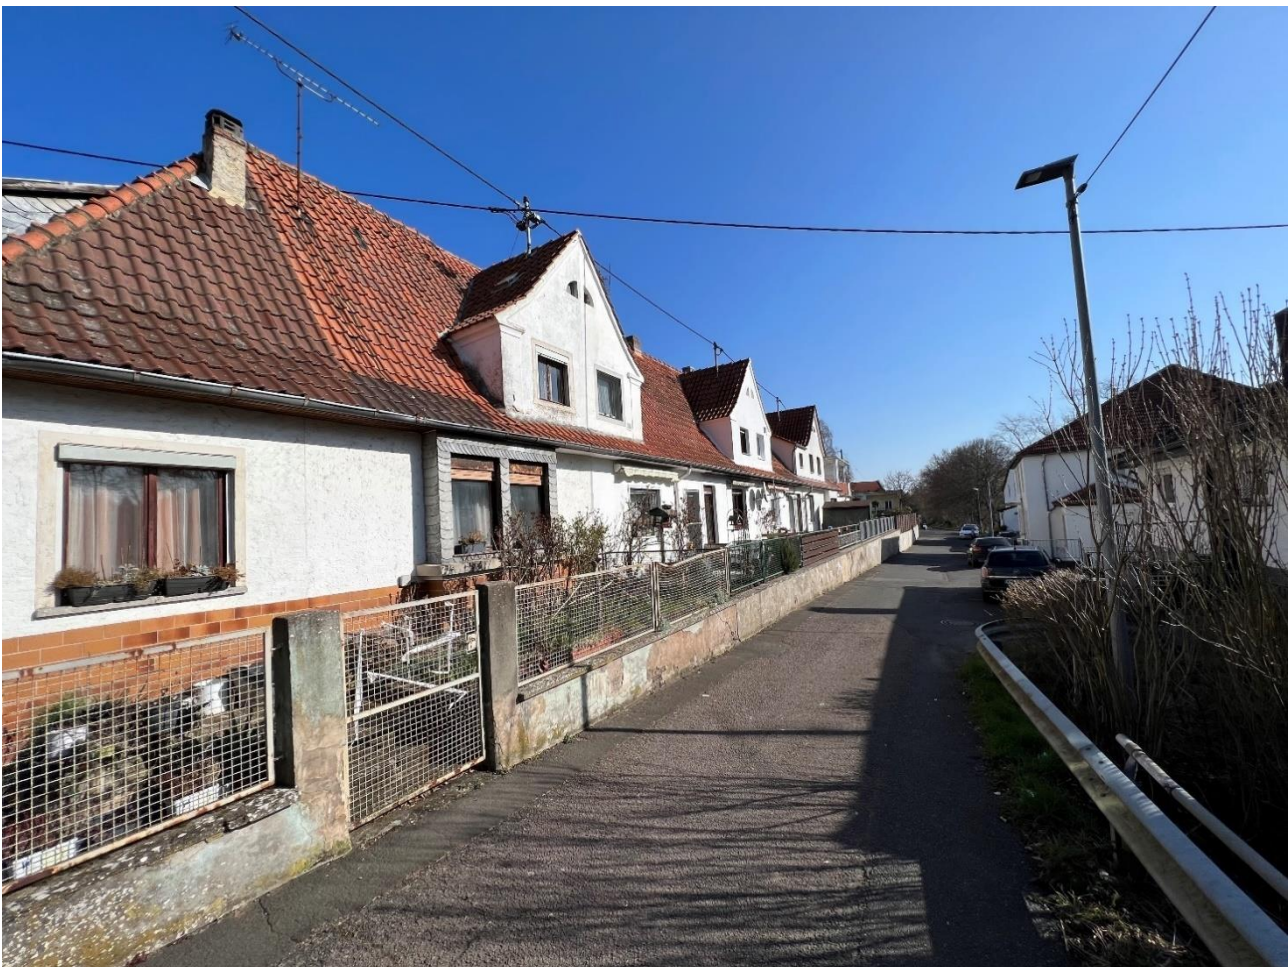
[09] Katholische Kindertagesstätte St. Nikolaus

Defizit	Maßnahme
<p>Die Kita ist rückwärtig durch Oberflächenabfluss gefährdet. Dieser kann durch ebenerdige Eingänge oder Kellerlichtschächte ins Gebäude eindringen</p>	<p>Der Kitaträger muss über die Gefahrensituation informiert werden, damit er Maßnahmen zum Eigenschutz (Eigenvorsorge Kategorie A) vornehmen kann. Es kann mobiler Hochwasserschutz angebracht werden oder das Wasser mittels einer Verwallung/Mauer um das Gebäude herumgeleitet werden.</p>

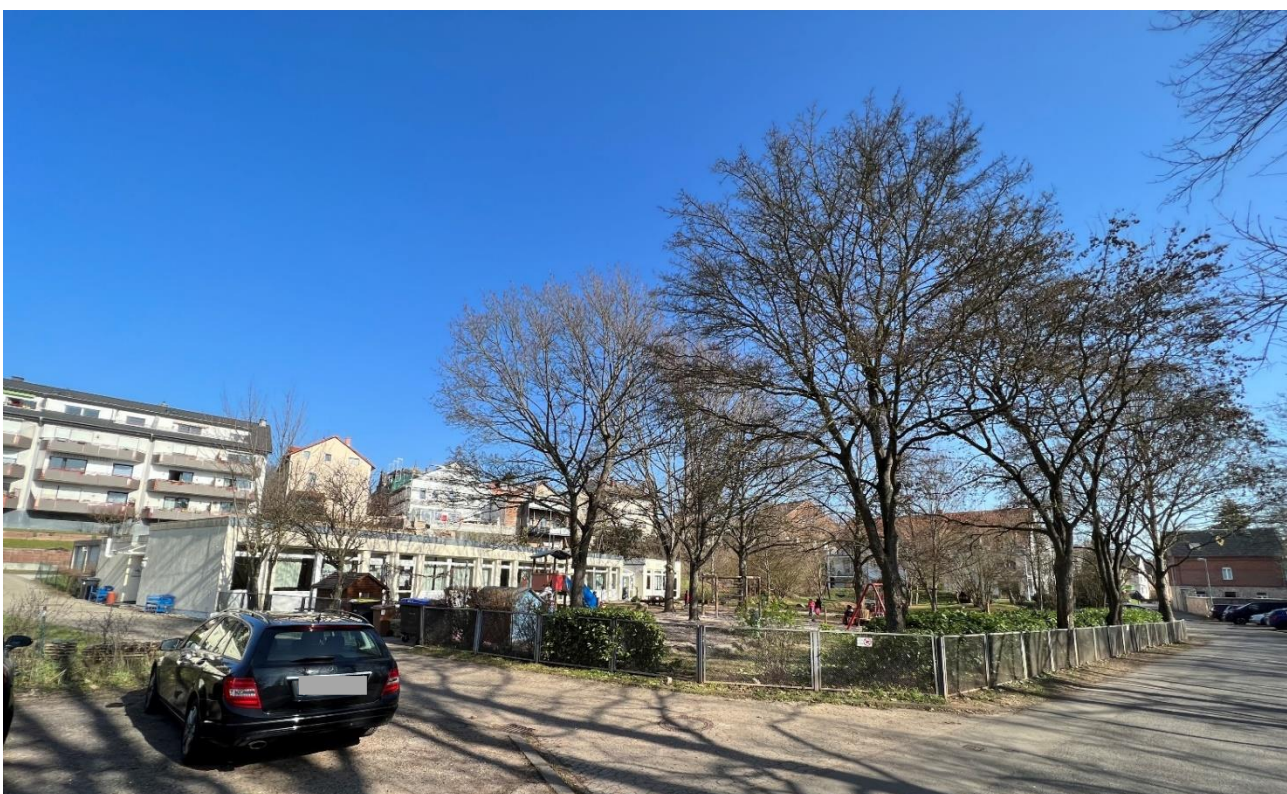
# [10] Sohlgleite an der Brücke Dessauerstraße

Defizit	Maßnahme
<p>An der Sohlgleite oberhalb der Brücke Dessauerstraße sammelt sich viel Treibgut. Dieses kann bei Hochwasser weggespült werden und zu einer Verklausung der als Torbögen gebauten Brückendurchlässe führen. Durch das Treibgut kann zudem die Fischdurchgängigkeit beeinträchtigt werden.</p>	<p>Eine Treibgutsperrung sollte oberhalb in den Ellerbach eingebaut werden. Die Treibgutsperrung muss zur Räumung zugänglich sein. Ein möglicher Standort der Treibgutsperrung kann im Bereich der Kleingartenanlage [02] oder fließabwärts von Maßnahme [03], falls diese umgesetzt werden sollte, sein.</p> <p>Für die Treibgutsperrung ist eine wasserrechtliche Genehmigung mit hydraulischen Nachweisen, auch des reduzierten Hochwasserabflussprofils, einzuholen. Hierfür ist möglicherweise eine Ausnahmegenehmigung erforderlich.</p> <p>Eine regelmäßige Unterhaltung der Treibgutsperrung ist erforderlich. Insbesondere nach jedem Hochwasser muss sie überprüft werden.</p>

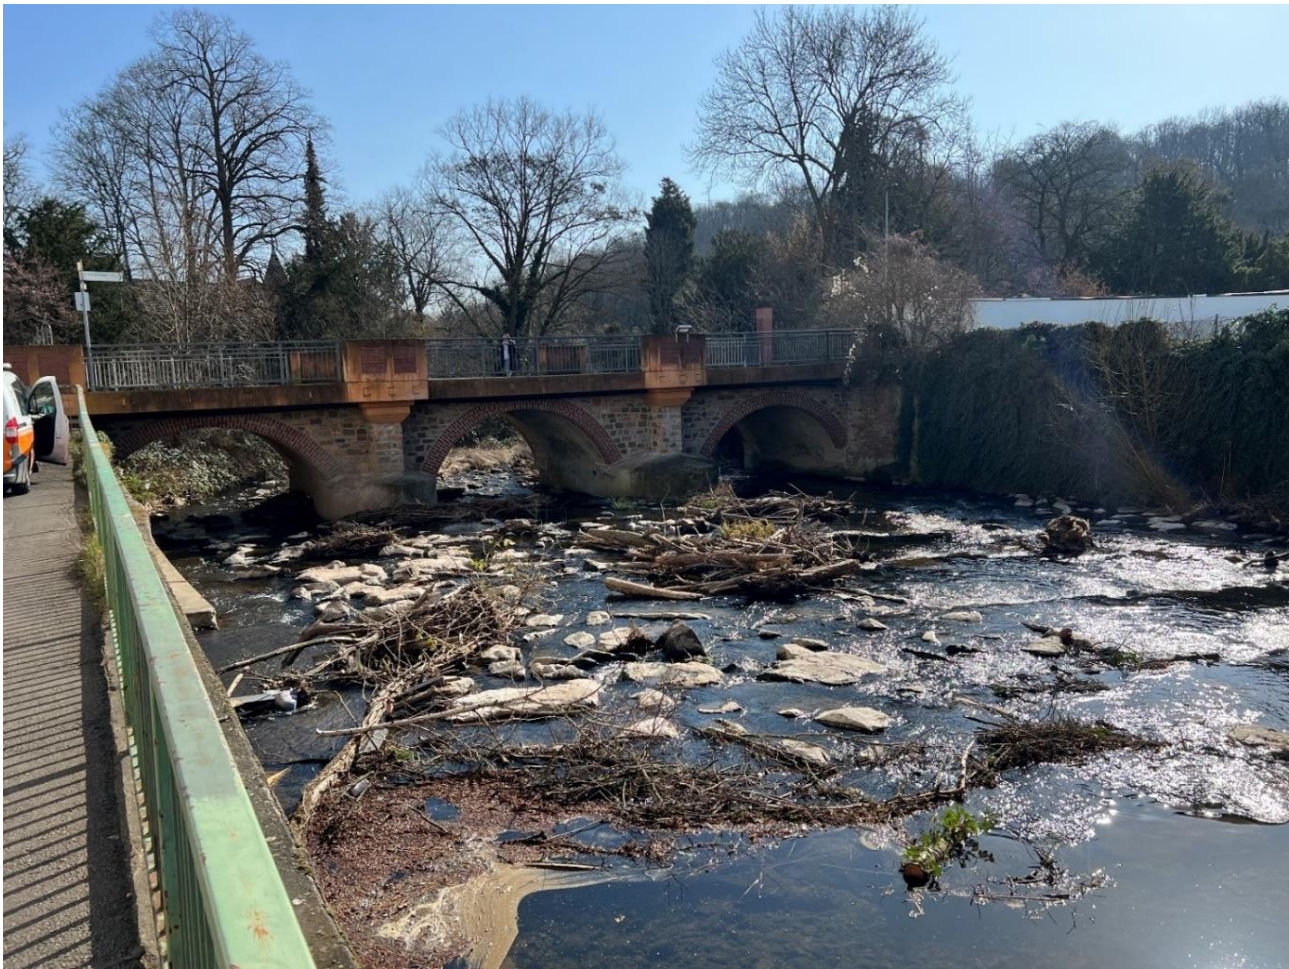
[11] Dessauerstraße südlich von Haus Nr. 23

Defizit	Maßnahme
<p>Der Oberflächenabfluss von der Dessauerstraße wird südlich von Haus Nr. 23 mit einem Straßeneinlauf in den Ellerbach eingeleitet. Wenn bei Starkregen der Einlauf überlastet ist, kann das Wasser nicht in den Ellerbach abfließen, da der Bewuchs auf dem Grünstreifen zu stark hoch ist.</p>	<p>Der Bewuchs hinter dem Einlauf zum Ellerbach hin sollte entfernt werden und eine oberirdische Ablaufrinne in den Ellerbach gebaut werden.</p>

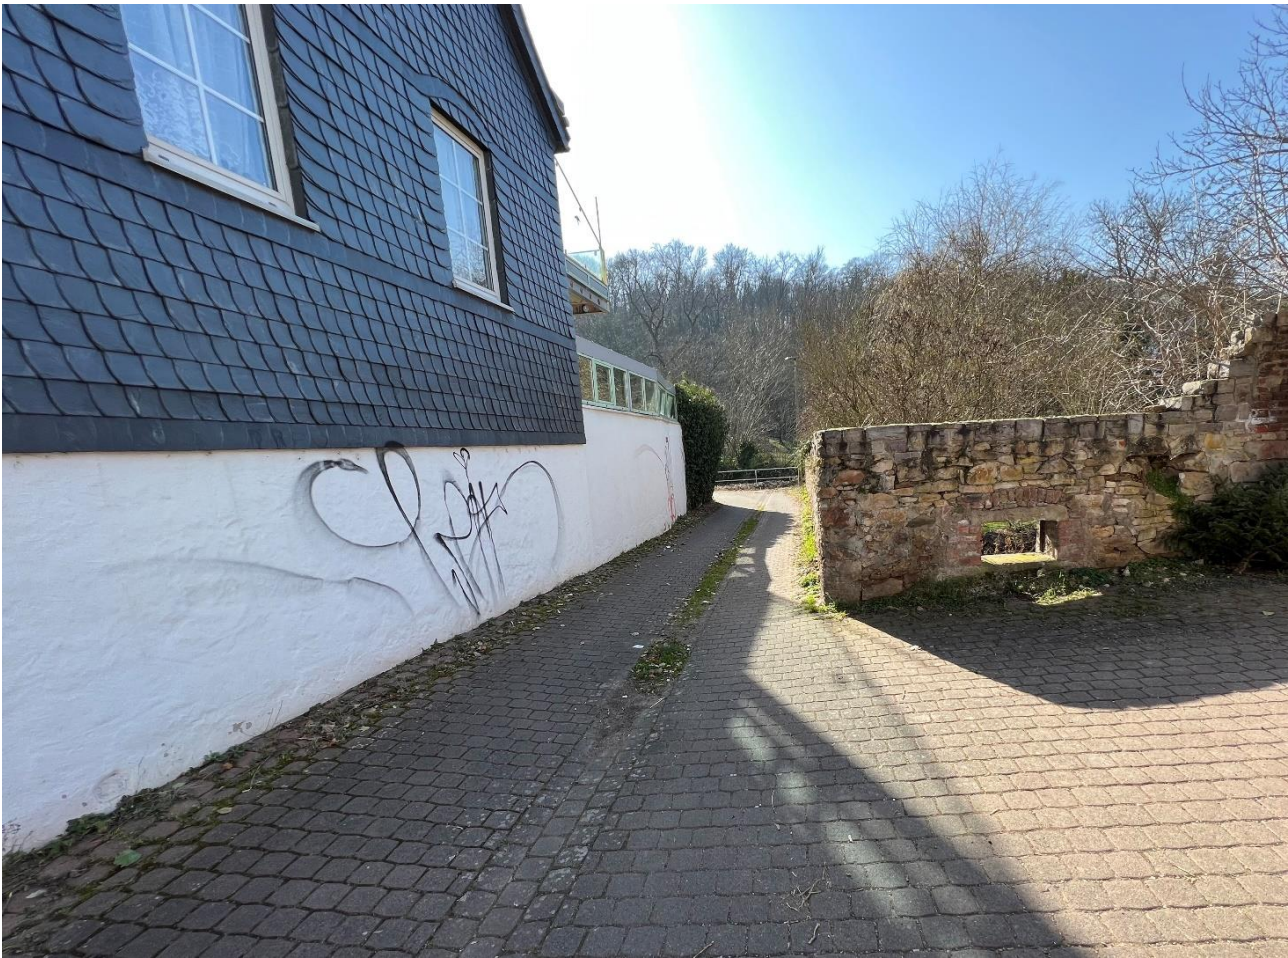
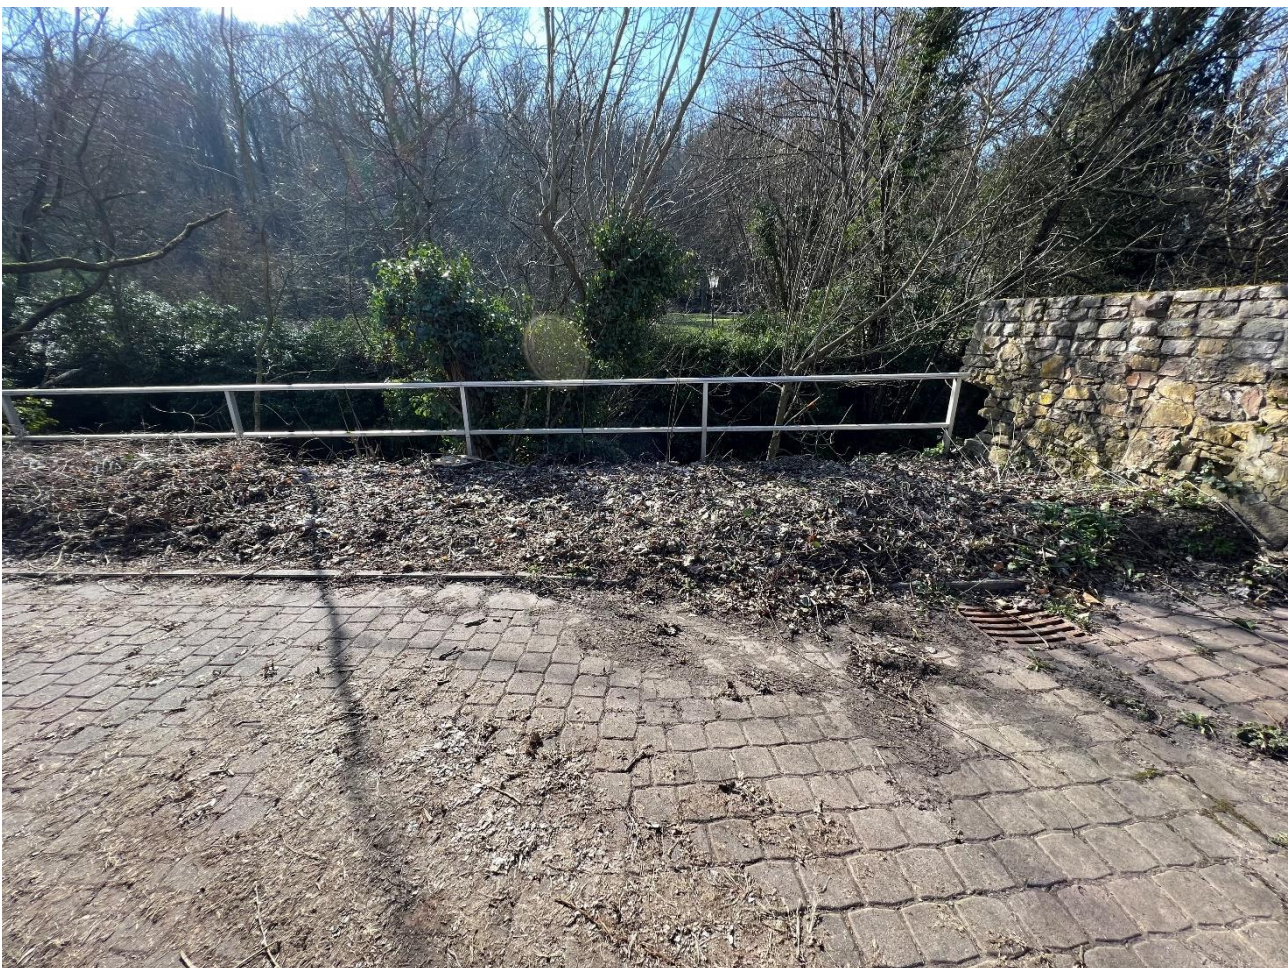
[12] Neustadt zwischen Eiermarkt und Klein-Venedig

Defizit	Maßnahme
<p>Der Neustadtbereich zwischen Eiermarkt und Klein-Venedig liegt im Überschwemmungsbe- reich eines Extremhochwassers. Bei einem Extremhochwasser kann das Wasser laut Hochwas- sergefahrenkarten ca. 1 - 2 m tief stehen, in eini- gen Bereichen sogar bis zu 3m tief.</p> <p>Bei Starkregen ist die Neustadt zudem durch Oberflächenabfluss gefährdet. Laut Anwohnern sind auch der Rückstau aus dem Kanal und Druckwasser ein Problem.</p>	<p>Die betroffenen Anlieger müssen über ihre Ge- fahrensituation informiert werden, damit sie Maßnahmen zum Eigenschutz (Eigenvorsorge Kategorie A und D) vornehmen können. Sie soll- ten mobilen Hochwasserschutz einbauen und vorhandenen mobilen Schutz mit den Überflu- tungstiefen aus den Hochwassergefahrenkarten abgleichen.</p> <p>Die Neustadt ist in den Alarm- und Einsatzplan aufzunehmen.</p>
