## STADT BAD KREUZNACH

Örtliches Hochwasser- und Starkregenvorsorgekonzept  
für die Stadt Bad Kreuznach

Bürgerinformationsveranstaltung (BIV)  
am 11.04.2024  
in Bad Kreuznach

Vortragsmanuskript mit Ergänzungen aus der BIV

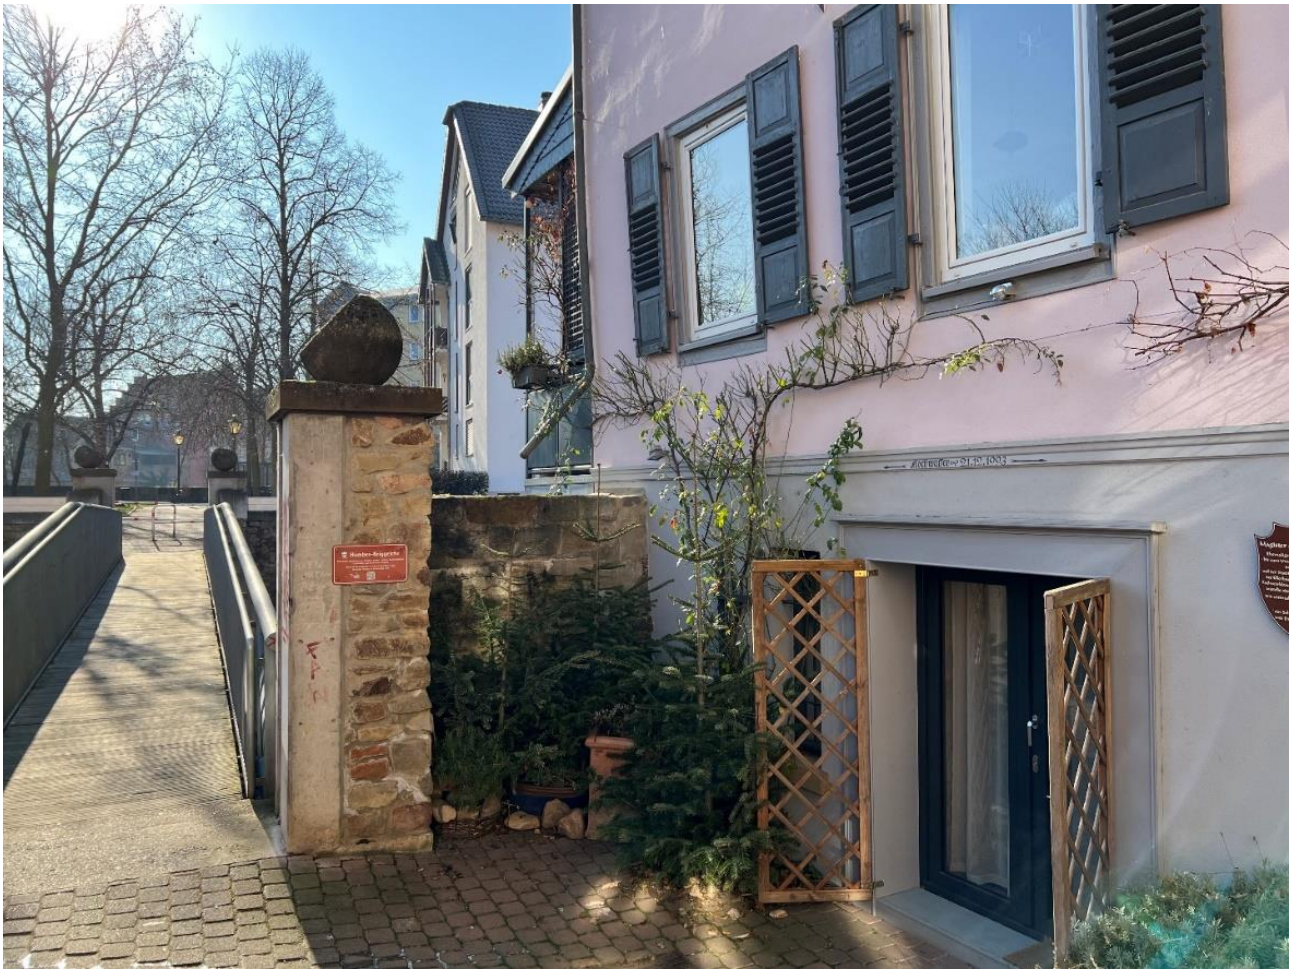
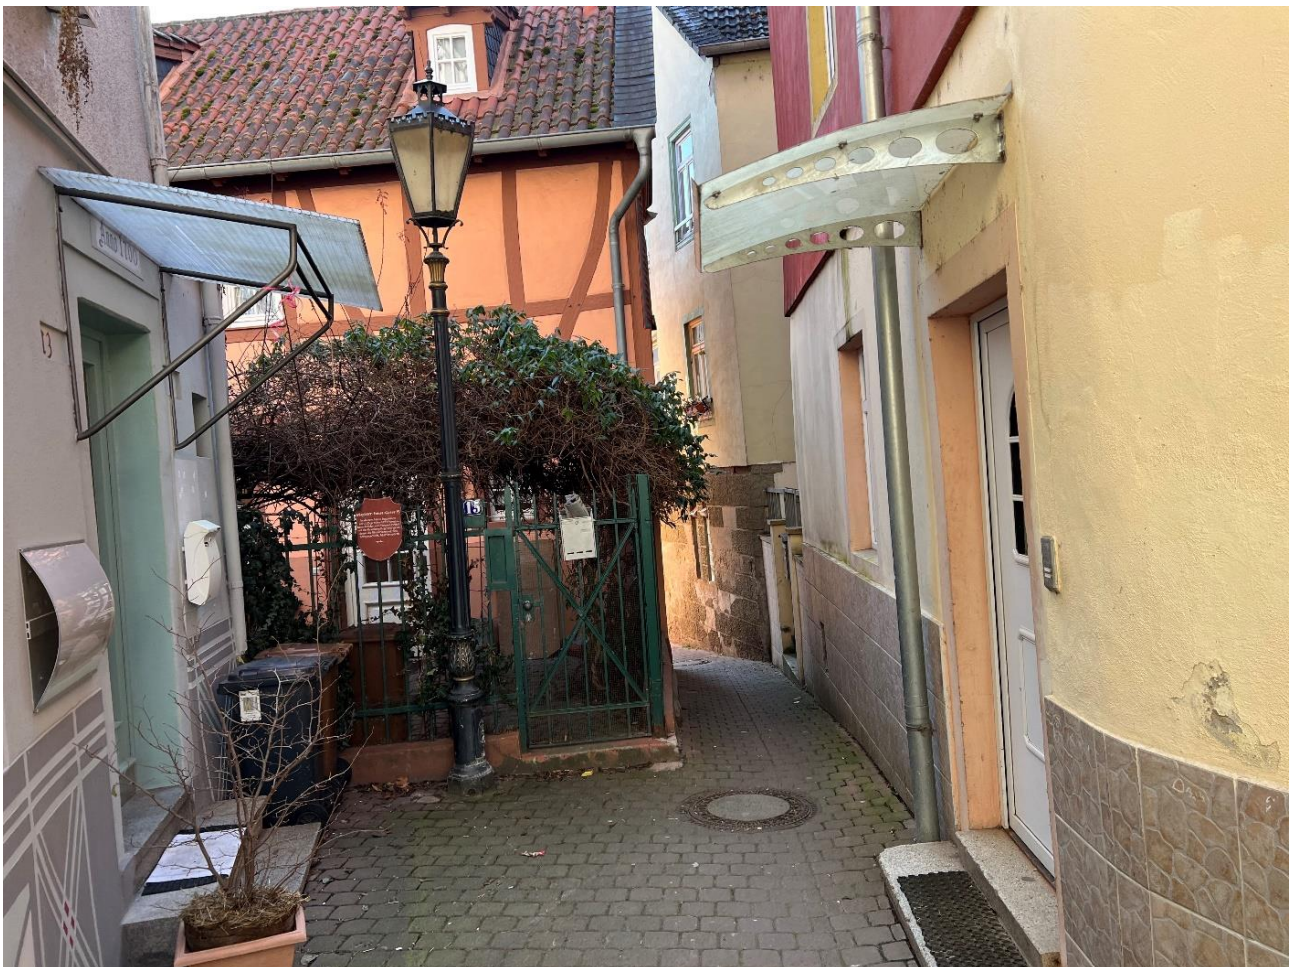
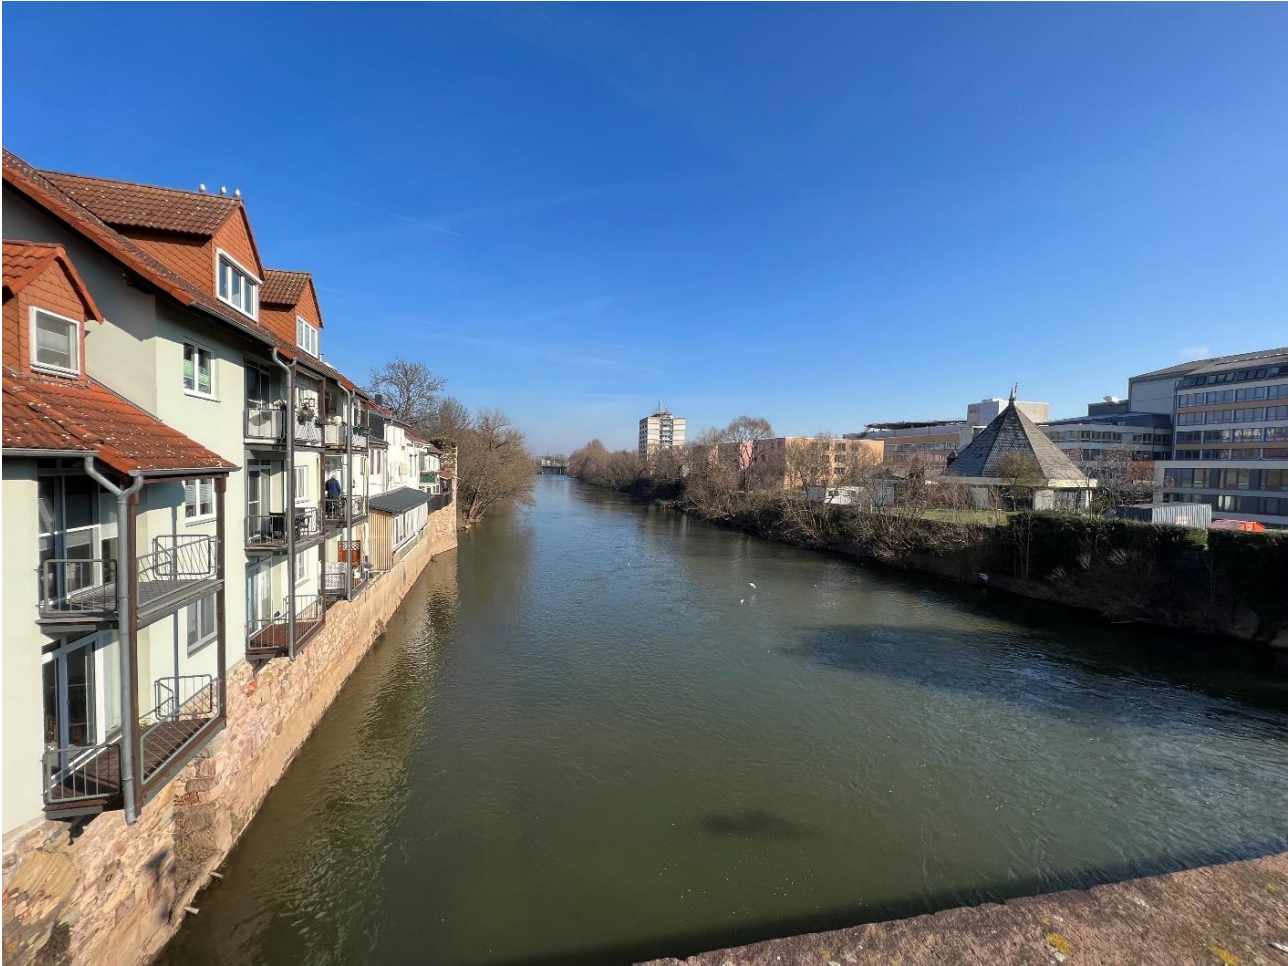
[13] Klein-Venedig

Defizit	Maßnahme
<p>In Klein-Venedig fließt der Ellerbach mit hoher Fließgeschwindigkeit durch eine schmale Betonrinne. Dadurch ist er nicht fischdurchgängig. Bei Hochwasser kann er auf die Betonflächen bis an die Häuser ausufernd. Viele Anlieger haben ihre Balkontüren und -fenster mit mobilen Systemen geschützt.</p> <p>An den Stützen eines Hauses in der Mannheimer Straße lagert sich bei Hochwasser Treibgut ab.</p> <p>In der Magister-Faust-Gasse befindet sich zwischen Hausnr. 10 und 16 eine Baulücke, die eine Lücke im Hochwasserschutz darstellt.</p>	<p>Die betroffenen Anlieger müssen über ihre Gefahrensituation informiert werden, damit sie Maßnahmen zum Eigenschutz (Eigenvorsorge Kategorie A und D) vornehmen können. Sie sollten mobilen Hochwasserschutz einbauen und vorhandenen mobilen Schutz mit den Überflutungstiefen aus den Hochwassergefahrenkarten abgleichen.</p> <p>Durch die Anlandungen von Treibgut an dem abgestützten Haus kann es zu Rückstau kommen und die oberhalb gelegenen Anlieger werden stärker gefährdet. Die in Maßnahme [10] vorgeschlagene Treibgutsperre kann das Problem verringern.</p> <p>Die Baulücke in der Magister-Faust-Gasse zwischen Hausnr. 10 und 16 sollte mit einem mobilen Hochwasserschutz gesichert bzw. durch eine Neubebauung geschlossen werden.</p> <p>Der Ellerbach sollte in Klein-Venedig naturnah umgestaltet und die Fischdurchgängigkeit hergestellt werden. Eine Entsiegelung und Begrünung hat auch positive Auswirkungen auf das Kleinklima. Zudem würde das Viertel wesentlich attraktiver werden.</p>

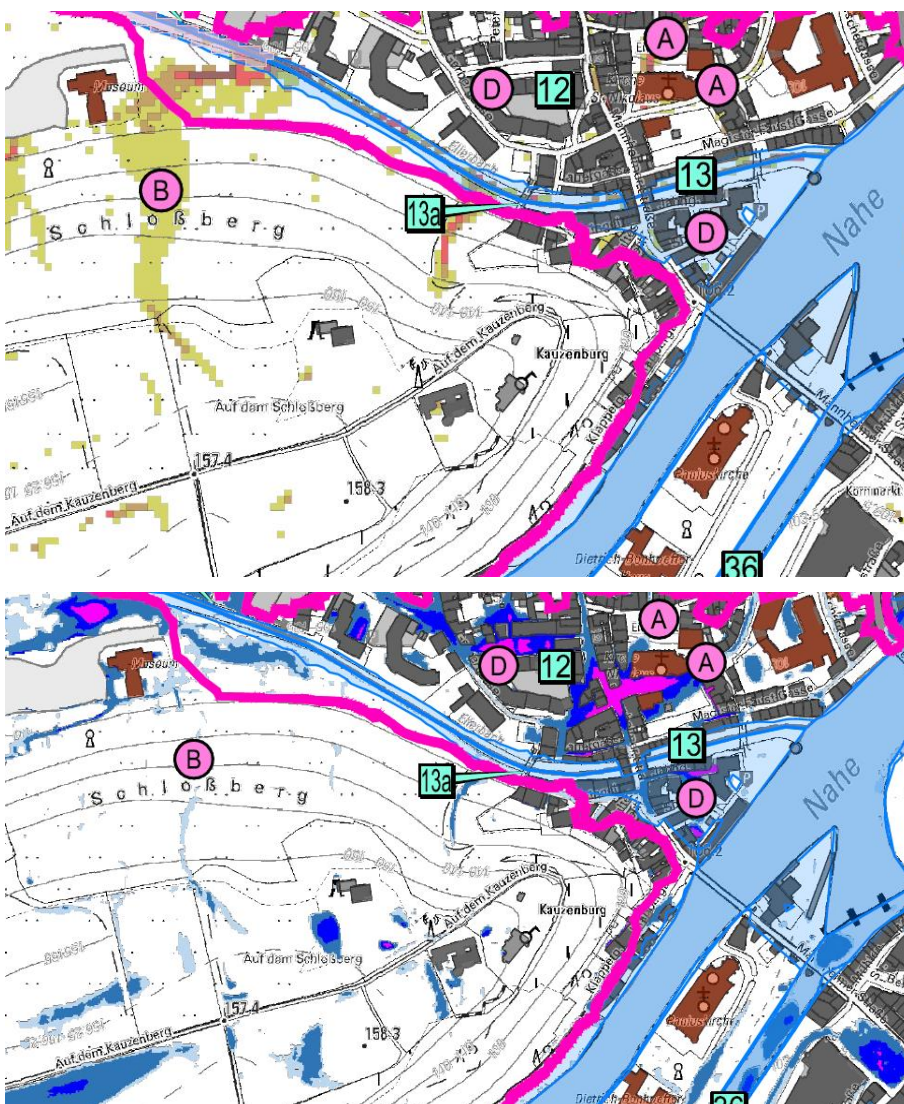
# [13a] Ellerbachbrücke Gerbergasse

Defizit	Maßnahme
<p>Die Brücke der Gerbergasse über den Ellerbach besteht aus zwei Bögen. Durch einen Bogen fließt der Ellerbach, durch den anderen ist die Zufahrt zum Ellerbach möglich. Eine Reaktivierung des zweiten Bogens, wie in der BIV vorgeschlagen, ist nicht möglich.</p> <p>Direkt an der Brücke stehen ein Trafo und Verteilerkästen, die durch ein Extremhochwasser des Ellerbachs gefährdet sein können.</p>	<p>Der Versorger muss über seine Gefahrensituation informiert werden, damit er Maßnahmen zum Eigenschutz (Eigenvorsorge Kategorie D) vornehmen kann.</p>

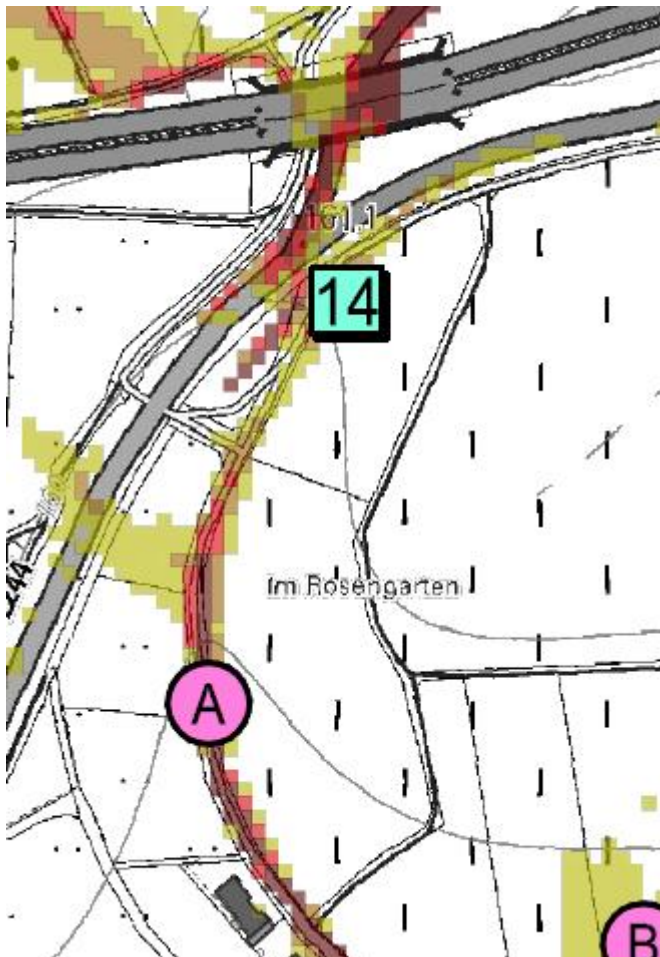
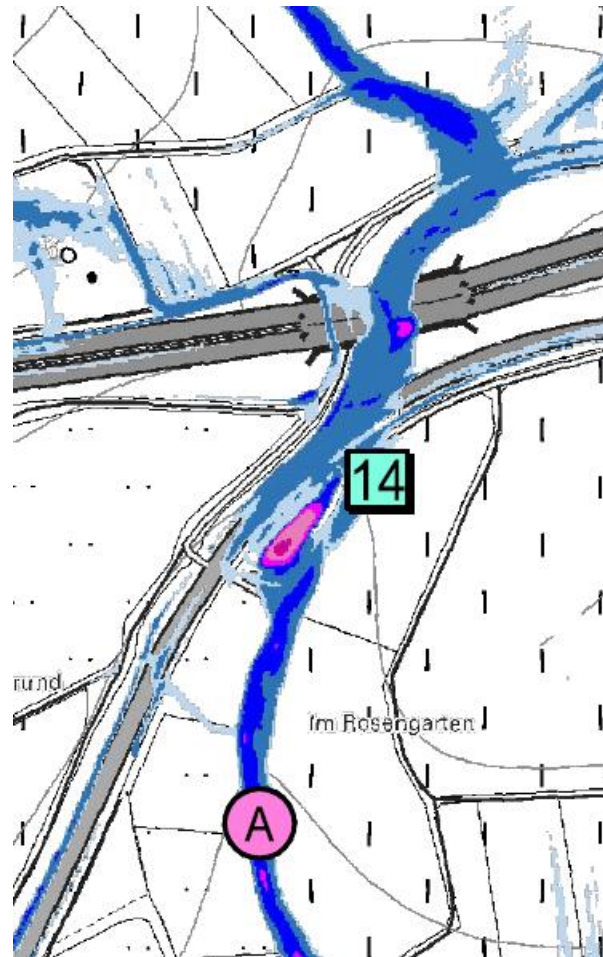
[14] Ausfahrt B41 (L244)

Defizit	Maßnahme
<p>Hangwasser vom Kronenberg nördlich der B41 sammelt sich auf der Ausfahrt der B41. Zur Straßentwässerung besteht hier ein Straßenseitengraben. Bei stärkeren Regenereignissen kann der Graben das Wasser nicht mehr aufnehmen, es fließt über die L244 in den südlich von dieser gelegenen Graben und weiter in ein Rückhaltebecken. Graben und Rückhaltebecken dienen der Straßentwässerung und sind bei Starkregen überlastet, sodass das Wasser dem Wirtschaftsweg folgend in die Ortslage fließt (siehe [02]).</p> <p>Sowohl Gräben als auch RHB waren bei der Ortsbegehung im Dezember 2022 zugewachsen.</p>	<p>Das Regenrückhaltebecken und die Gräben müssen zur Erhaltung ihrer Funktionsfähigkeit regelmäßig unterhalten werden (siehe allg. Hinweis [0.3])</p>

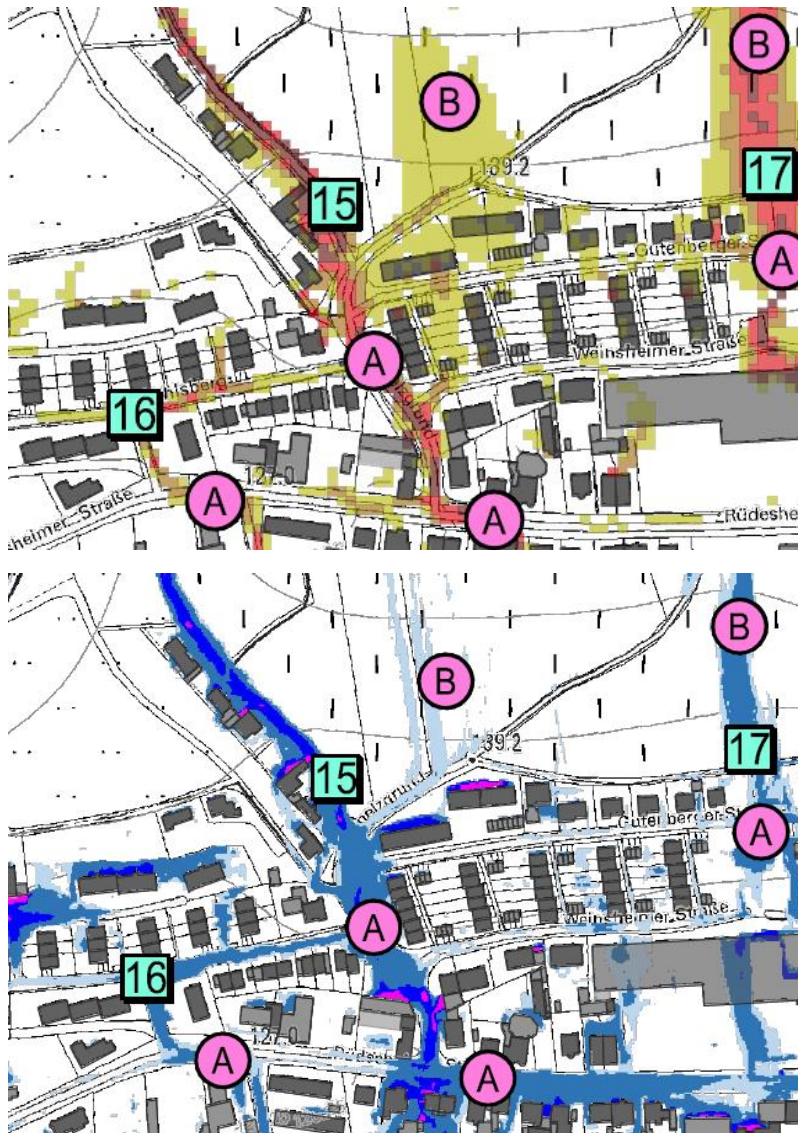
[15] Straße "Im Spelzgrund"

Defizit	Maßnahme
<p>Die Straße ist durch [01] stark wasserführend. Am oberen Ende der Straße "Im Spelzgrund" mündet der Graben für das Außengebietswasser in ein Einlaufbauwerk mit Schlammfang. Die Querrinne auf der Straße, die den Oberflächenabfluss in den Einlauf leiten soll, wurde teilweise verfüllt und ist daher nicht ausreichend tief.</p> <p>Viele Häuser entlang der Straße "Im Spelzgrund" sind bereits durch hohe Bordsteine geschützt. Am Ende der Straße (Kreuzung Rüdesheimer Straße) läuft das Wasser quer durch die Grundstücke weiter in Richtung Ellerbach. Alle Gebäude mit Kellern, ebenerdigen Lichtschächten sowie tiefliegenden Eingängen und Garagen sind gefährdet.</p>	<p>Die Verfüllung der Querrinne muss entfernt werden. Um die Einlaufsituation zu verbessern, sollte die Querrinne umgebaut werden, z.B. könnte eine Monoblockrinne eingebaut werden. Um ein Überströmen zu verringern, sollte ein Hubbel auf der Straße unterhalb der Querrinne gebaut werden.</p> <p>Das Einlaufbauwerk und der Graben müssen zur Erhaltung ihrer Funktionsfähigkeit regelmäßig unterhalten werden (siehe allg. Hinweis [0.3]).</p> <p>Die betroffenen Anlieger müssen über ihre Gefahrensituation informiert werden, damit sie Maßnahmen zum Eigenschutz (Eigenvorsorge Kategorie A) vornehmen können.</p>

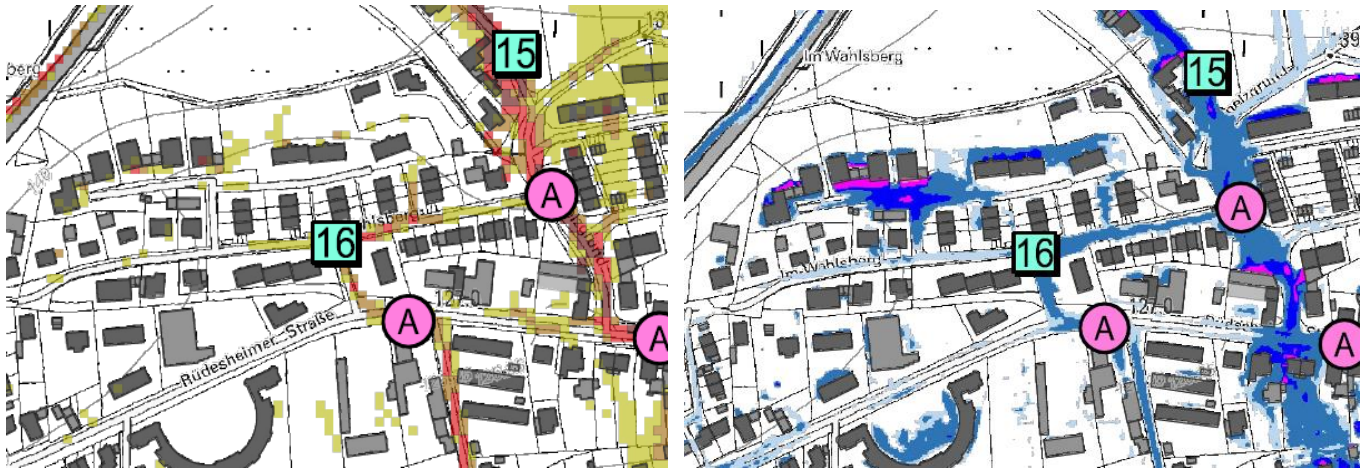
# [16] Straßen "Im Wahlsberg" und "Oberer Mühlweg"

Defizit	Maßnahme
<p>Die Straßen sind wasserführend. Die meisten Gebäude in der Straße "Im Wahlsberg" sind durch die Bauweise bereits gegen Oberflächenabfluss geschützt. Teilweise liegen tiefliegende Kellerfenster vor. Alle Gebäude mit Kellern, ebenerdigen Lichtschächten sowie tiefliegenden Eingängen und Garagen sind gefährdet.</p>	<p>Die betroffenen Anlieger müssen über ihre Gefahrensituation informiert werden, damit sie Maßnahmen zum Eigenschutz (Eigenvorsorge Kategorie) vornehmen können.</p>

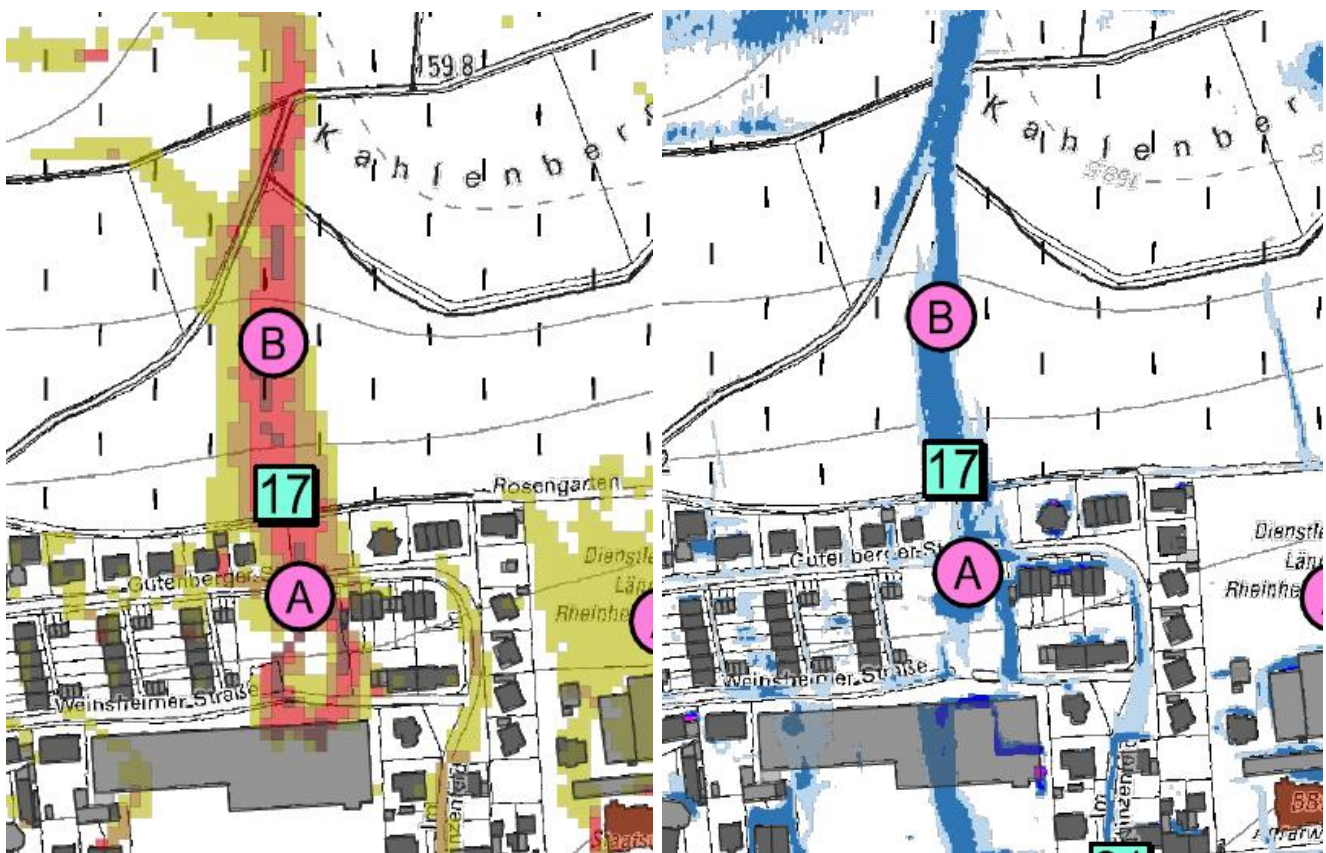
[17] **Gutenberger Straße**

Defizit	Maßnahme
<p>In den Weinbergen oberhalb der Gutenberger Straße befindet sich eine in Richtung des Ortes verlaufende Tiefenlinie, die viel Oberflächenabfluss in Richtung Ortslage führt.</p> <p>Die Häuser in der Gutenberger Straße sind teilweise rückwärtig durch Mauern geschützt. Die nicht geschützten Häuser sind stark gefährdet dies betrifft die Grundstücke Nr. 19 - 25. Die südlich der Straße gelegenen Reihenhäuser Nr. 2a – 2d haben tiefliegende Eingänge.</p> <p>Am oberen Ende des Fußgängerwegs zwischen Haus Nr. 25D in der Gutenberger Straße und Haus Nr. 39 in der Straße "Rosengarten" befindet sich ein Einlauf, dem kein Wasser zufließen kann, da er an der höchsten Stelle angeordnet ist. Bei Starkregen sind die Gebäude am Fußweg gefährdet.</p>	<p>Die betroffenen Anlieger müssen über ihre Gefahrensituation informiert werden, damit sie Maßnahmen zum Eigenschutz (Eigenvorsorge Kategorie A und B) vornehmen können. Sie sollten sich abstimmen und mit einer Mauer zum Hang hin schützen.</p> <p>Grundstück Nr. 21 in der Gutenberger Straße ist im Dezember 2022 noch unbebaut. Der Eigentümer sollte kontaktiert werden, damit er sich an der Schutzmaßnahme beteiligen kann. Falls dies nicht der Fall ist, sollte eine dezentrale Rückhaltungsmöglichkeit auf der öffentlichen Fläche des Spielplatzes geprüft werden.</p> <p>Der Einlauf am oberen Ende des Fußgängerwegs muss versetzt werden, damit er den anfallenden Oberflächenabfluss aufnehmen kann.</p> <p>Es ist zu prüfen, ob ein dezentraler Wasserrückhalt in den Weinbergen umgesetzt werden kann.</p>

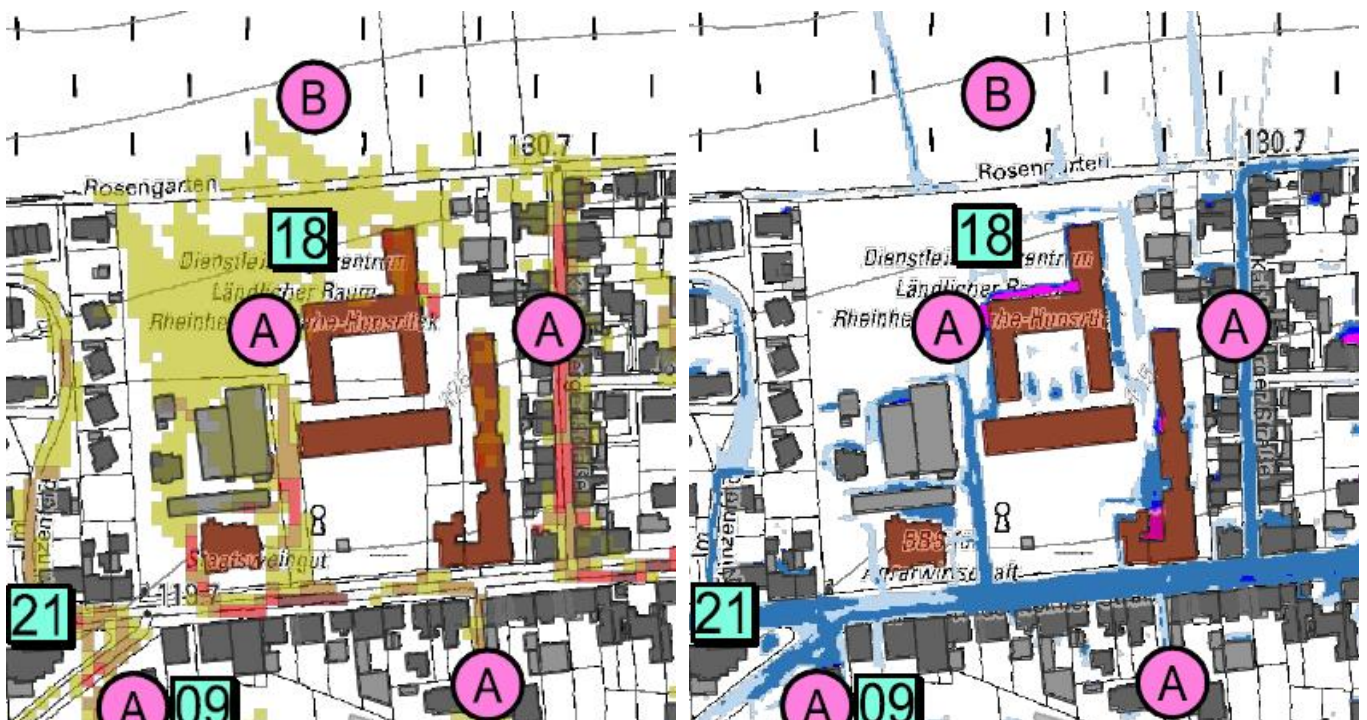
[18] Dienstleistungszentrum Ländlicher Raum (DLR)

Defizit	Maßnahme
<p>Die Gebäude des DLR sind durch Hangwasser und Oberflächenabfluss aus den Weinbergen gefährdet. Der Oberflächenabfluss fließt entlang der Parkplatzmauer auf der Straße "Rosengarten" ab und gelangt über die Parkplätze auf das Gelände des DLR. Insbesondere ebenerdige Eingänge und Keller sind gefährdet.</p> <p>Laut Teilnehmern der BIV war das DLR bereits von Überschwemmungen infolge von Starkregen betroffen.</p>	<p>Die betroffenen Anlieger müssen über ihre Gefahrensituation informiert werden, damit sie Maßnahmen zum Eigenschutz (Eigenvorsorge Kategorie A und B) vornehmen können. Eine Schwelle an der Parkplatzeinfahrt könnte das Eindringen von Oberflächenabfluss verhindern.</p>

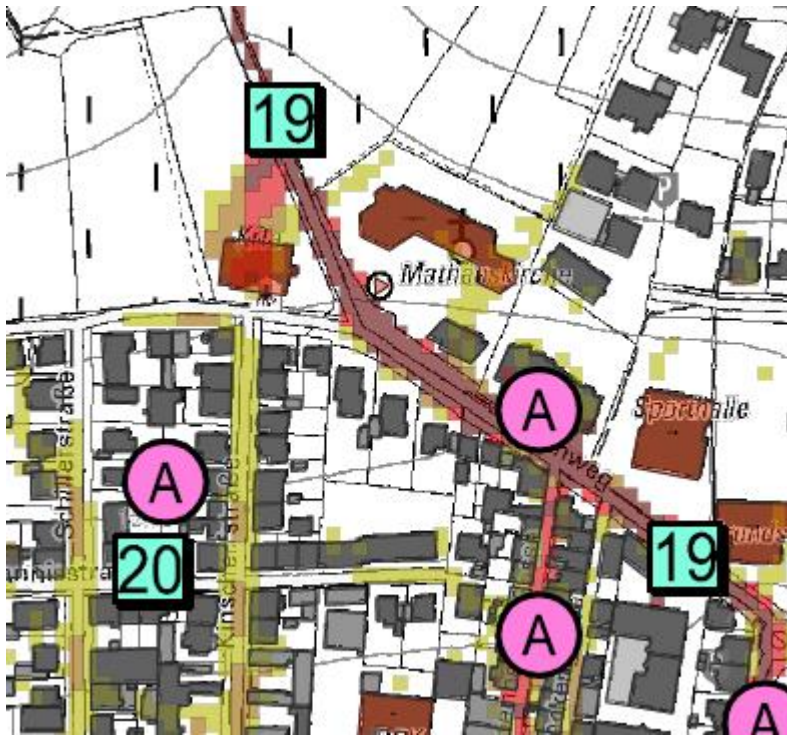
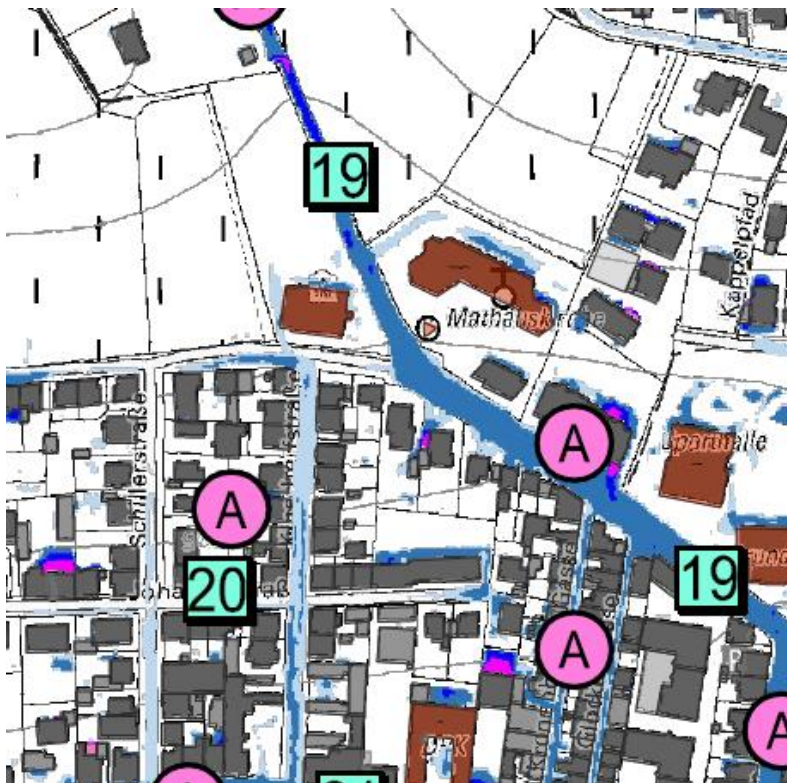
## [19] Straße "Steinweg"

Defizit	Maßnahme
<p>Der Steinweg ist wasserführend, auf ihm fließt viel Oberflächenabfluss von zwei Wirtschaftswegen aus den Weinbergen ab. Bis zum Rand der Wohnbebauung ist die Straße durch hohe Bankette und Mauern wasserführend ausgebildet. Vor der Kindertagesstätte "Ilse-Stab" befindet sich ein Einlaufbauwerk. Der Oberflächenabfluss von der Straße wird über eine Mulde in der Straße in das Einlaufbauwerk gelenkt. Das Einlaufbauwerk ist häufig zugesetzt, wird aber bereits regelmäßig gereinigt.</p> <p>Die KiTa "Ilse-Staab" befindet sich laut Starkregenabflusskarte mitten in einer Abflussbahn. Sie ist rückwärtig durch eine ca. 20 cm hohe Mauer geschützt. Dass es sich um einen Altbau handelt, liegt das Erdgeschoss höher und ist nicht gefährdet.</p> <p>Im weiteren Verlauf sind viele Anwesen im Steinweg durch Oberflächenabfluss gefährdet.</p>	<p>Das Einlaufbauwerk muss zur Erhaltung seiner Funktionsfähigkeit regelmäßig unterhalten werden (siehe allg. Hinweis [0.3]).</p> <p>Die Kita muss in den Alarm- und Einsatzplan aufgenommen werden.</p> <p>Die betroffenen Anlieger müssen über ihre Gefahrensituation informiert werden, damit sie Maßnahmen zum Eigenschutz (Eigenvorsorge Kategorie A und B) vornehmen können.</p> <p>Der Steinweg sollte als Notabflussweg ausgebaut werden. Er kann über die Hofgartenstraße und über den Verbindungsweg zwischen Hofgartenstraße und Dessauerstraße und die Dessauerstraße weitergeführt werden und bei [11] in den Ellerbach eingeleitet werden.</p> <p>Der Verbindungsweg zwischen Hofgartenstraße und Dessauerstraße befindet sich auf Privatflächen. Es ist nicht sicher, ob die gesamte Strecke frei ist. Nutzung und Umbau des Wegs sind mit den Eigentümern abzustimmen.</p> <p>Alternativ kann der Notabflussweg östlich um die Bebauung herumgeführt werden. Dies geht mit einer längeren Strecke und höheren Kosten einher.</p> <p>Um das Wasser im Notabflussweg zu halten, sind Straßenprofilierungen (Hubbel / Schwellen) an den Einmündungen zu den nach Süden führenden Straßen (Kronenberger Gasse und Glockengasse) notwendig.</p> <p>Ein dezentraler Rückhalt des Wassers in den Weinbergen sollte umgesetzt werden.</p>

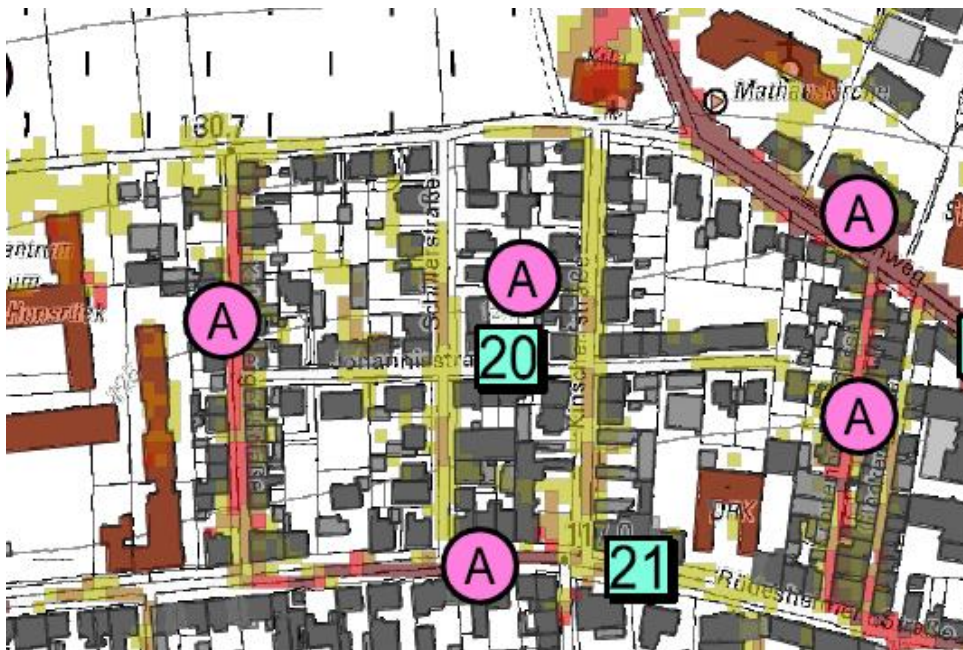
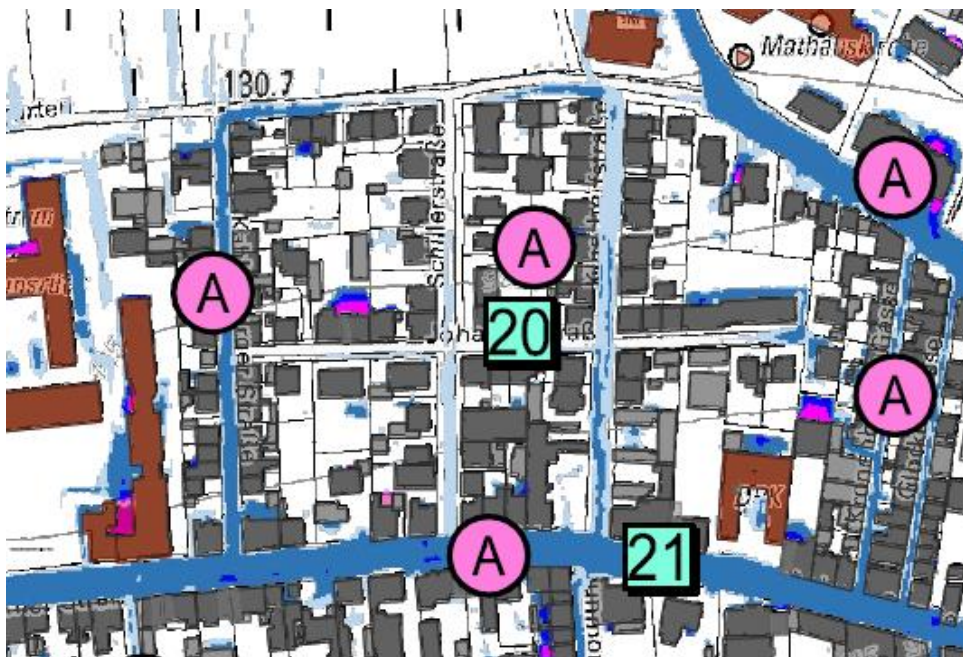
[20] Kahlenberger Straße bis Hopfengartenstraße

Defizit	Maßnahme
<p>Die von Nord nach Süd verlaufenden Straßen zwischen der Kahlenberger Straße und der Hopfengartenstraße sind wasserführend. Alle Gebäude mit Kellern, ebenerdigen Lichtschächten sowie tiefliegenden Eingängen und Garagen sind gefährdet.</p>	<p>Die betroffenen Anlieger müssen über ihre Gefahrensituation informiert werden, damit sie Maßnahmen zum Eigenschutz (Eigenvorsorge Kategorie A) vornehmen können. Die Umsetzung des Notabflusswegs aus [19] würde zu einer Entlastung der Kronenberger Gasse und der Glockengasse führen.</p> <p>Ein dezentraler Rückhalt des Wassers in den Weinbergen sollte umgesetzt werden.</p>

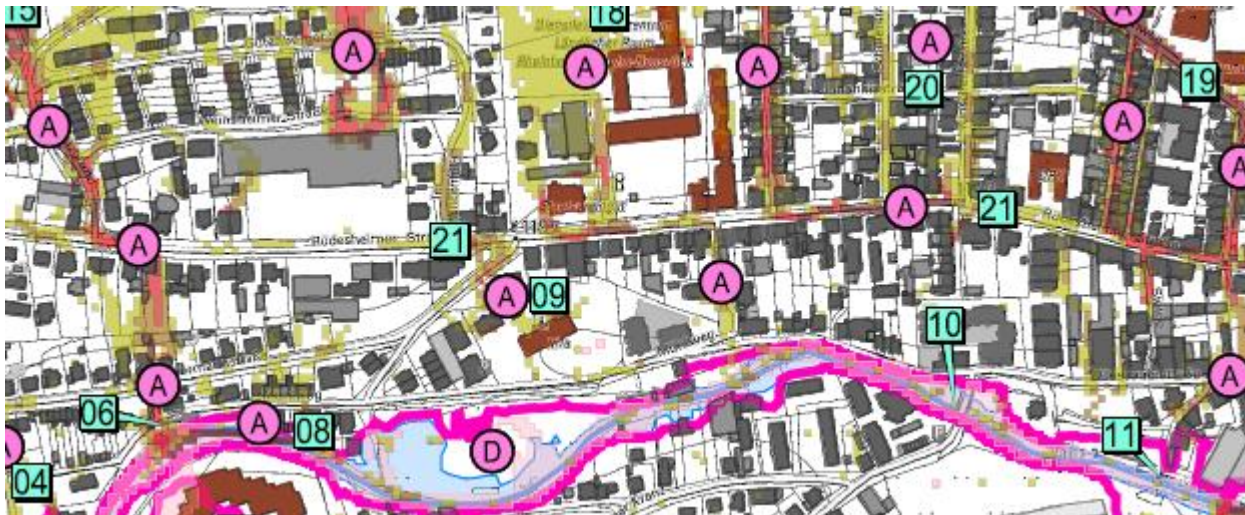
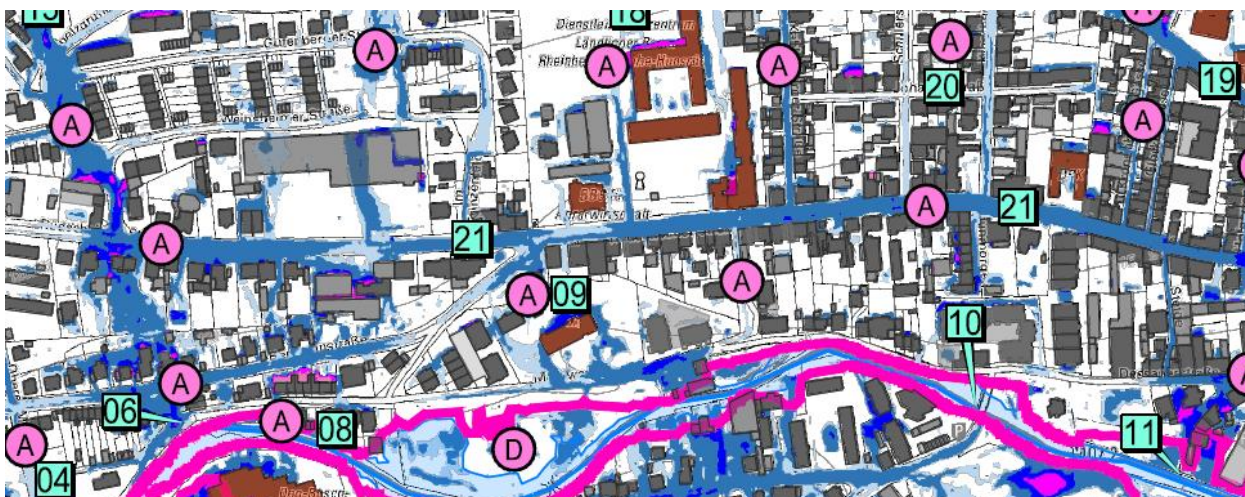
[21] Rüdesheimer Straße

Defizit	Maßnahme
<p>Der Oberflächenabfluss aus dem Außengebiet gelangt über die Straßen und durch die Bebauung auf die Rüdesheimer Straße. Zum Teil fließt der Oberflächenabfluss auf der Rüdesheimer Straße ab oder er fließt weiter Richtung Ellerbach durch die Straßen und die Wohnbebauung. Alle Gebäude mit Kellern, ebenerdigen Lichtschächten sowie tiefliegenden Eingängen und Garagen sind gefährdet.</p>	<p>Die betroffenen Anlieger müssen über ihre Gefahrensituation informiert werden, damit sie Maßnahmen zum Eigenschutz (Eigenvorsorge Kategorie A und B) vornehmen können.</p> <p>Bei einer Sanierung oder einem Neubau der Rüdesheimer Straße sollte diese als Notabflussweg ausgebaut werden, um die südlich der Rüdesheimer Straße gelegene Wohnbebauung zu schützen. Es sollte eine Machbarkeitsstudie durchgeführt werden, die mögliche Ableitungen in den Ellerbach untersucht, z.B. über den Notabflussweg aus Maßnahme [19].</p>

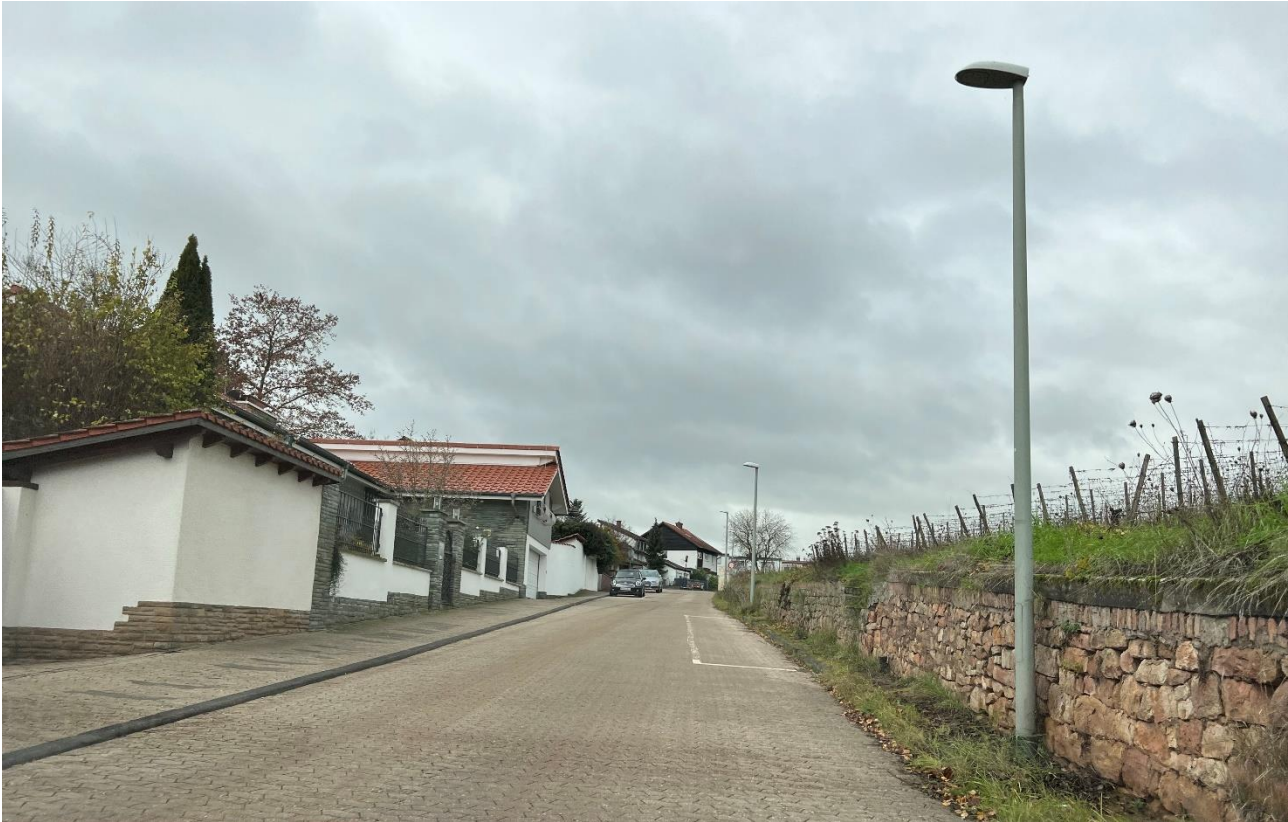
Abbildung 26: Krötenpfuhler Weg

Defizit	Maßnahme
<p>Der Krötenpfuhler Weg und die Stromberger Straße sind wasserführend. Dort befinden sich u.a. Häuser, deren Eingänge unterhalb des Straßenniveaus liegen und somit gefährdet sind (z.B. Krötenpfuhler Weg 1 und 1b oder Stromberger Straße 38, 40 und 42). Viele Häuser haben im Keller Einliegerwohnungen, die aber größtenteils durch Mauern geschützt sind. Alle Gebäude mit Kellern, ebenerdigen Lichtschächten sowie tiefliegenden Eingängen und Garagen sind gefährdet.</p> <p>Die KiTa in der Steinberger Straße ist bis auf die Garage nicht gefährdet.</p>	<p>Die betroffenen Anlieger müssen über ihre Gefahrensituation informiert werden, damit sie Maßnahmen zum Eigenschutz (Eigenvorsorge Kategorie A) vornehmen können.</p> <p>Die Straßen sollten als Notabflusswege ausgebaut werden. An der Mündung der Stromberger Straße auf die B48 liegt ein Gebäudekomplex mit ebenerdigen Eingängen und Zufahrten. Diese sollten durch Objektschutzmaßnahmen geschützt werden und es sollte geprüft werden, ob der Oberflächenabfluss durch Lenkungsmaßnahmen um das Gebäude herum in die Nahe geleitet werden kann.</p>

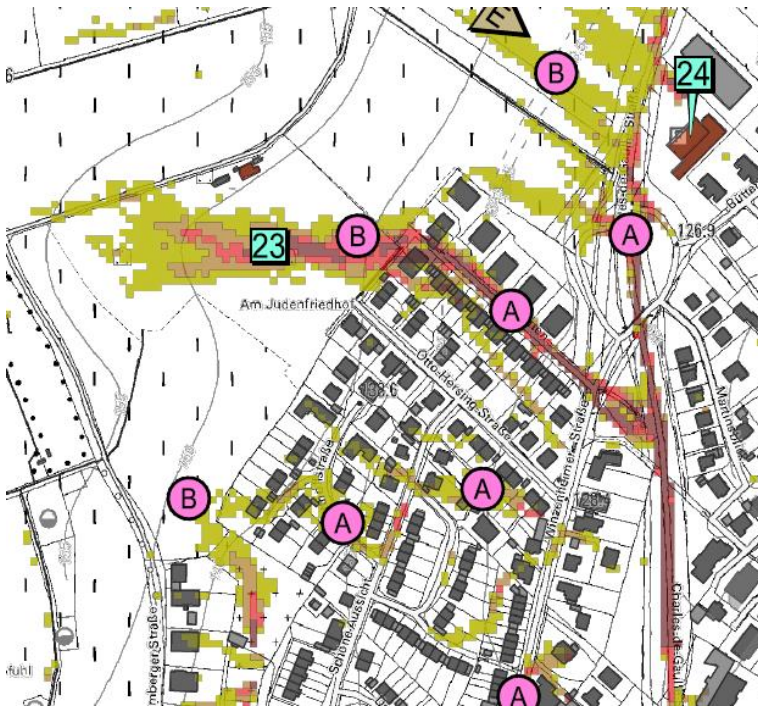
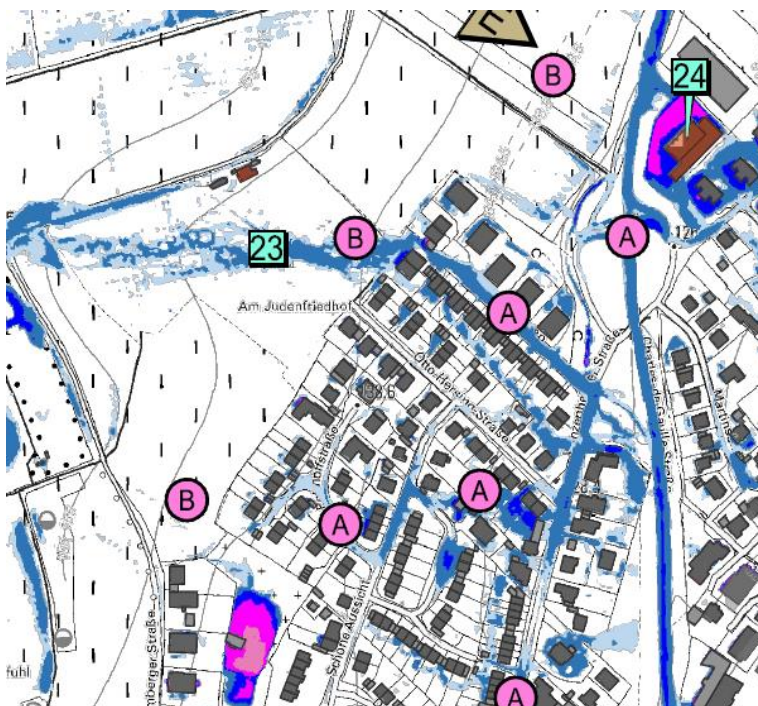
# [23] Kleingartenverein Martinsberg und Straße "Rebgarten"

Defizit	Maßnahme
<p>Die Kleingartenanlage befindet sich inmitten einer großen Abflussbahn. Der Oberflächenabfluss fließt durch die Straße "Rebgarten" bis auf die Charles-de-Gaulle-Straße. Alle Gebäude mit Kellern, ebenerdigen Lichtschächten sowie tiefliegenden Eingängen und Garagen sind gefährdet.</p>	<p>Die betroffenen Anlieger müssen über ihre Gefahrensituation informiert werden, damit sie Maßnahmen zum Eigenschutz (Eigenvorsorge Kategorie A und B) vornehmen können.</p>

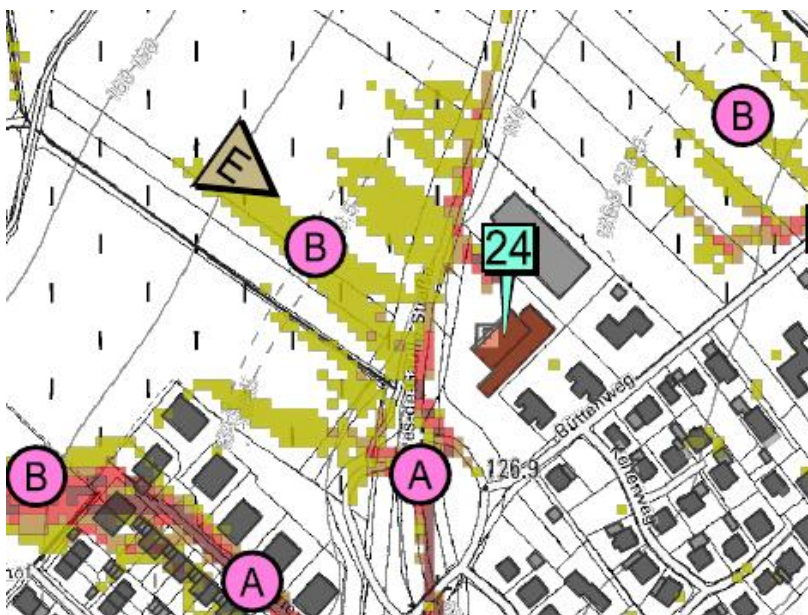
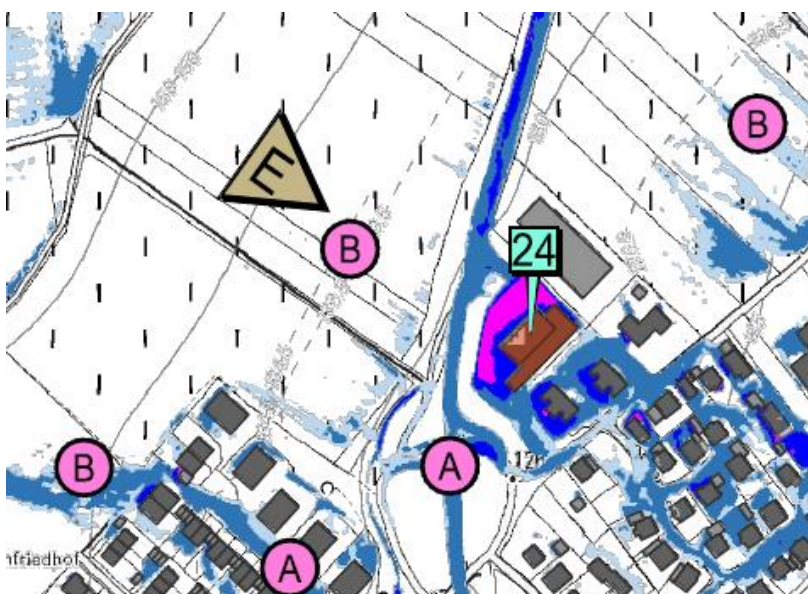
Abbildung 29: Starkregenabflusskarte (oben) und Sturzflutgefahrenkarte (unten)

Defizit	Maßnahme
<p>Hangwasser (mit Schlamm) aus den Weinbergen und Oberflächenabfluss aus der Charles-de-Gaulle-Straße können über die Einfahrt ins Gebäude der Feuerwache Nord fließen. Bei vergangenen Starkregenereignissen war das Gebäude bereits überflutet, umliegende Gebäude waren nicht betroffen.</p>	<p>In einer Planungsstudie sollte untersucht werden, ob eine langgezogene Schwelle in der Feuerwehreinfahrt gebaut werden kann, die die Überfahrt der Feuerwehrfahrzeuge weiterhin ermöglicht. Eine Monoblockrinne vor der Schwelle kann den Oberflächenabfluss ableiten.</p> <p>Falls eine Schwelle nicht gebaut werden kann, sollte geprüft werden, wie der gegenüber der Feuerwehrezufahrt liegende Wirtschaftsweg aus den Weinbergen umgebaut werden kann, damit der Oberflächenabfluss nicht mehr direkt auf die Feuerwehreinfahrt zufließt. Bspw. könnte ein Querabschlag in ein Einlaufbauwerk gebaut werden.</p>

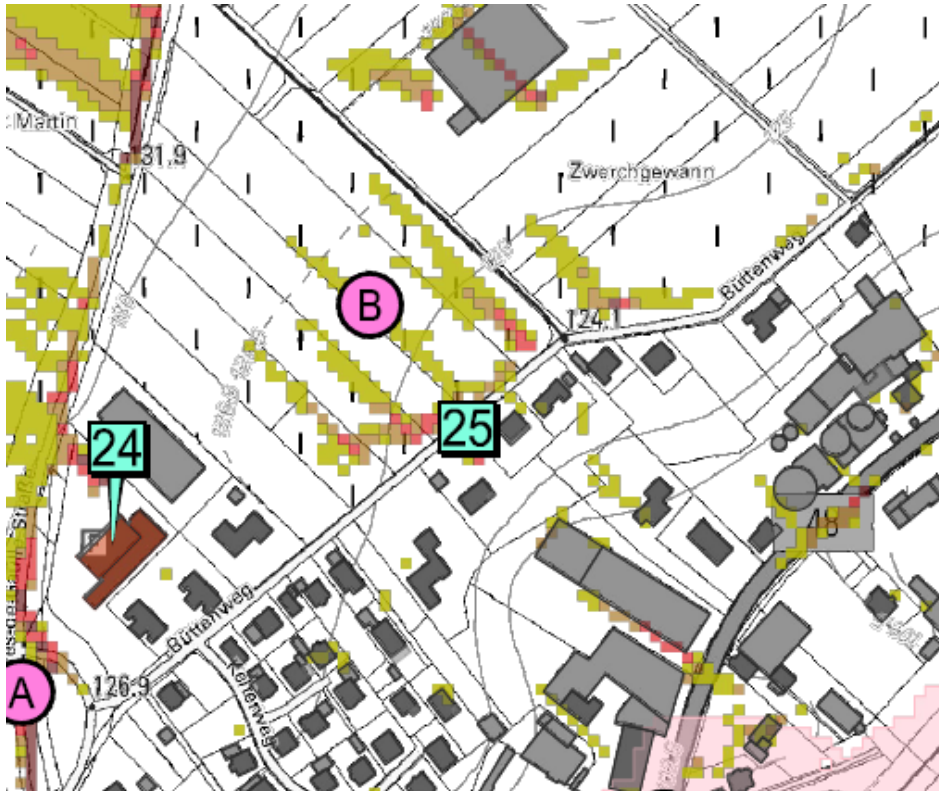
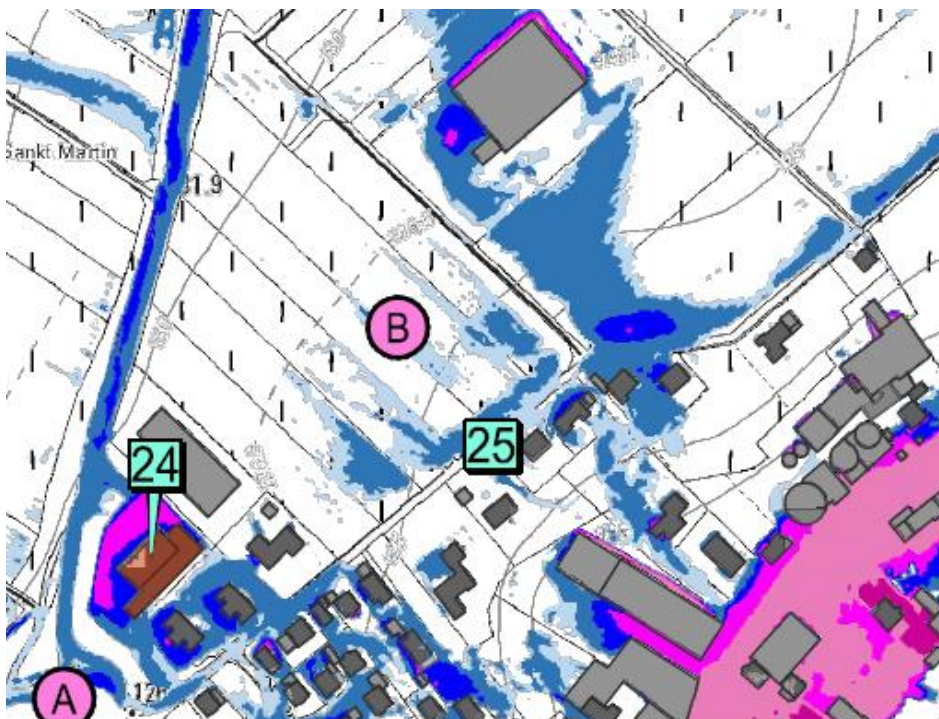
Abbildung 30: Starkregenabflusskarte (oben) und Sturzflutgefahrenkarte (unten)

Defizit	Maßnahme
<p>Hangwasser trifft auf die Straße "Büttenweg". Da das Gelände profiliert ist und die Eingänge der Gebäude erhöht sind, sind nur tieferliegende Kellerschächte überflutungsgefährdet.</p>	<p>Die betroffenen Anlieger müssen über ihre Gefahrensituation informiert werden, damit sie Maßnahmen zum Eigenschutz (Eigenvorsorge Kategorie B) vornehmen können.</p>

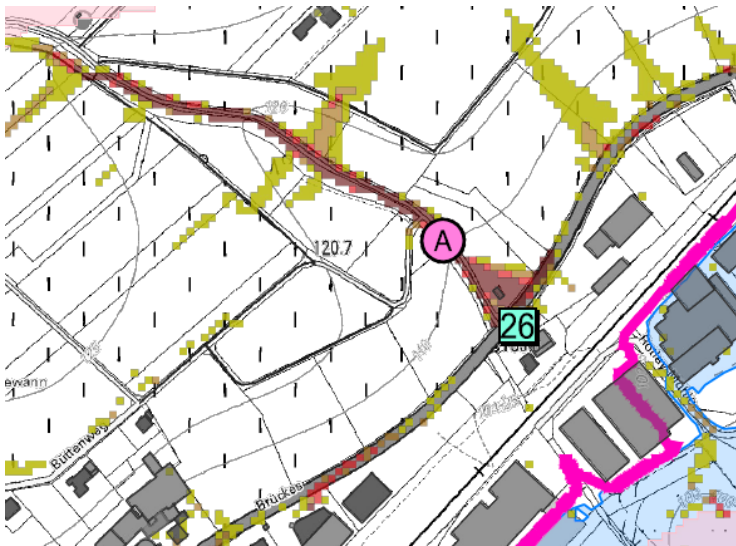
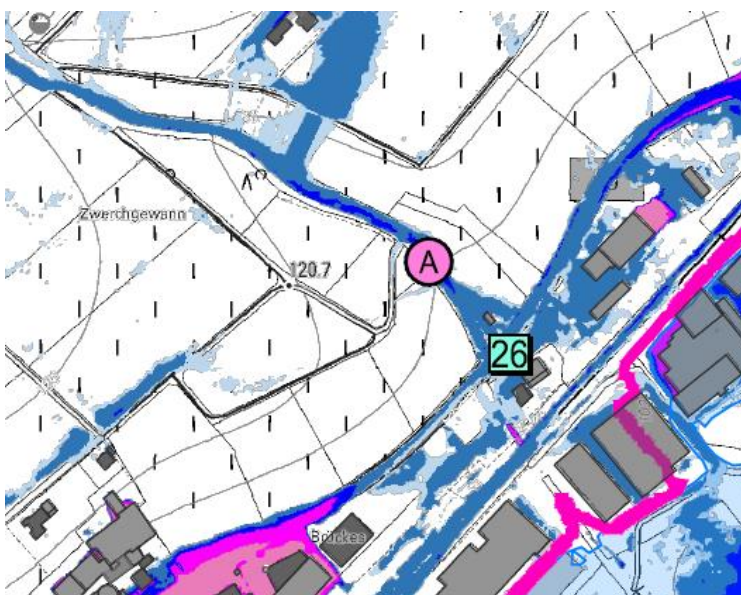
Abbildung 31: Starkregenabflusskarte (oben) und Sturzflutgefahrenkarte (unten)

Defizit	Maßnahme
<p>Oberflächenabfluss aus dem Außengebiet und von der B41 fließt über den Wirtschaftsweg in Richtung der Straße "Brückes". Hier befindet sich ein Einlaufbauwerk, das Unterhalten werden muss.</p> <p>Eine ehemalige Tankstelle befindet sich auf der gegenüberliegenden Straßenseite an der Einmündung des Wirtschaftswegs und ist durch Oberflächenabfluss gefährdet. Bei einer Überflutung des Geländes kann eine Umweltgefährdung entstehen, falls sich in den Leitungen zu den Benzintanks noch Kraftstoffrückstände befinden oder auf dem Gelände noch wassergefährdende Stoffe gelagert werden.</p>	<p>Die betroffenen Anlieger müssen über ihre Gefahrensituation informiert werden, damit sie Maßnahmen zum Eigenschutz (Eigenvorsorge Kategorie A) vornehmen können.</p> <p>Die Rohre der Tankstelle sind durch den Eigentümer abzudichten, um ein Austreten wassergefährdender Stoffe zu vermeiden.</p> <p>Das Einlaufbauwerk muss zur Erhaltung seiner Funktionsfähigkeit regelmäßig unterhalten werden (siehe allg. Hinweis [0.3]).</p>
