## STADT BAD KREUZNACH

Örtliches Hochwasser- und Starkregenvorsorgekonzept  
für die Stadt Bad Kreuznach

Bürgerinformationsveranstaltung (BIV)  
am 11.04.2024  
in Bad Kreuznach

Vortragsmanuskript mit Ergänzungen aus der BIV

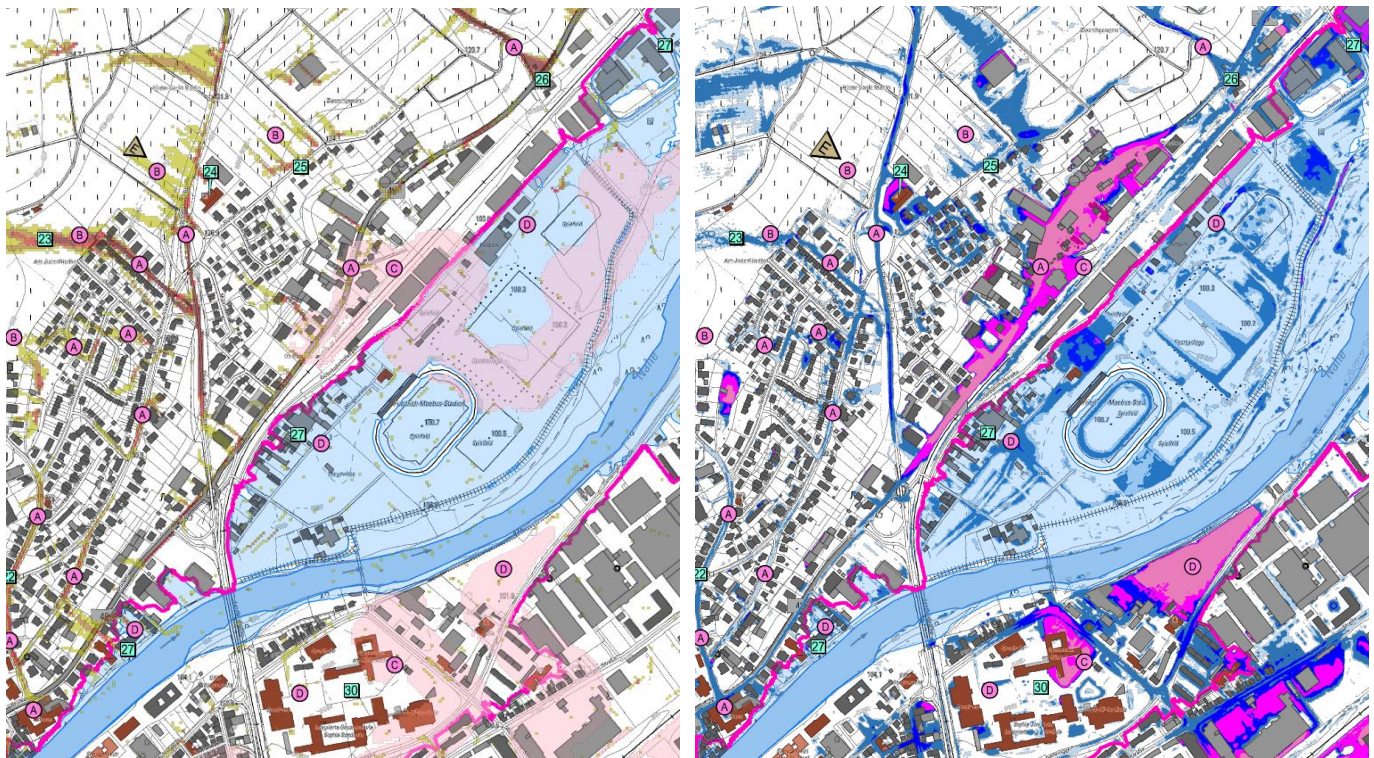
Abbildung 32: Starkregenabflusskarte (links) und Sturzflutgefahrenkarte (rechts)

Defizit	Maßnahme
<p>Viele Gebäude südöstlich der B48 und alle Gebäude südöstlich der Güterbahnhofstraße liegen im Überschwemmungsbereich eines 100-jährlichen Hochwassers und eines Extremhochwassers der Nahe. Alle Gebäude mit Kellern, ebenerdigen Lichtschächten sowie tiefliegenden Eingängen und Garagen sind gefährdet.</p>	<p>Die betroffenen Anlieger müssen über ihre Gefahrensituation informiert werden, damit sie Maßnahmen zum Eigenschutz (Eigenvorsorge Kategorie D) vornehmen können.</p>

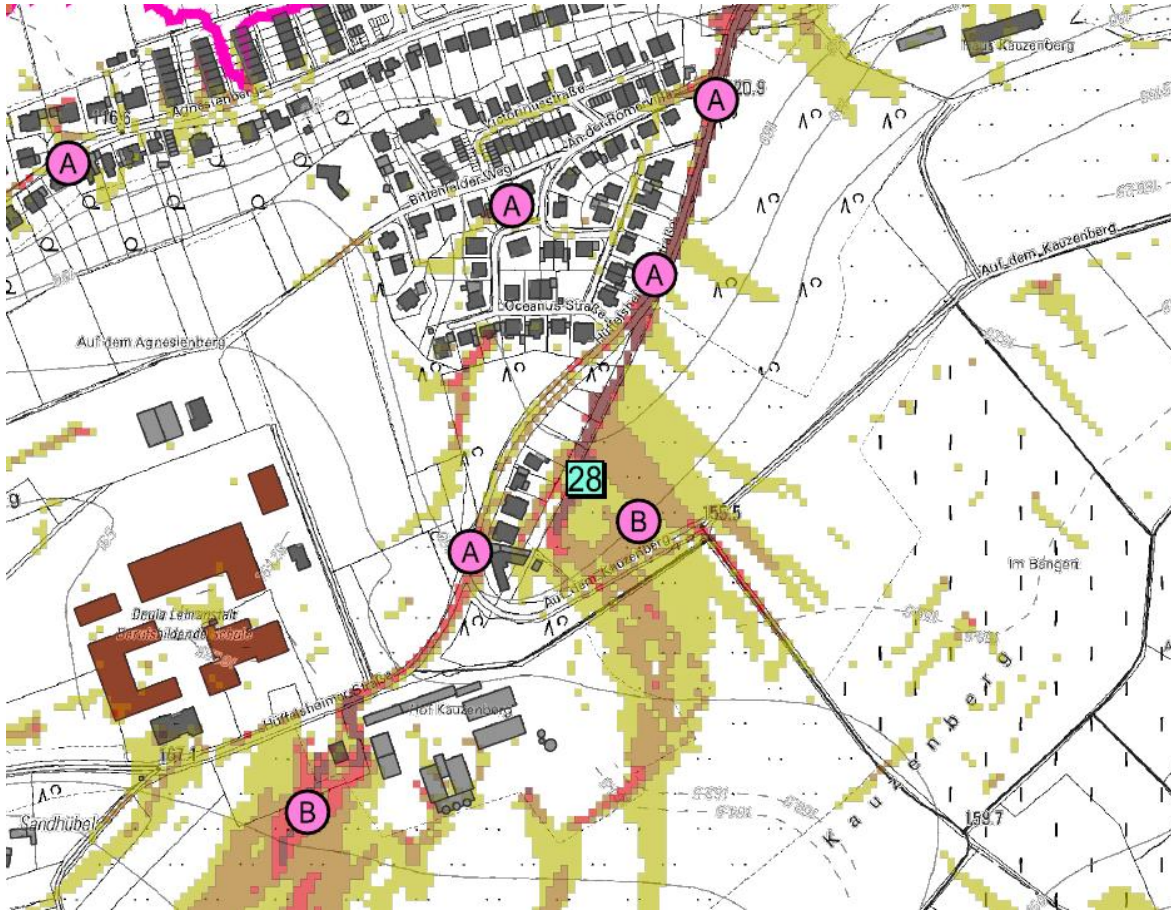
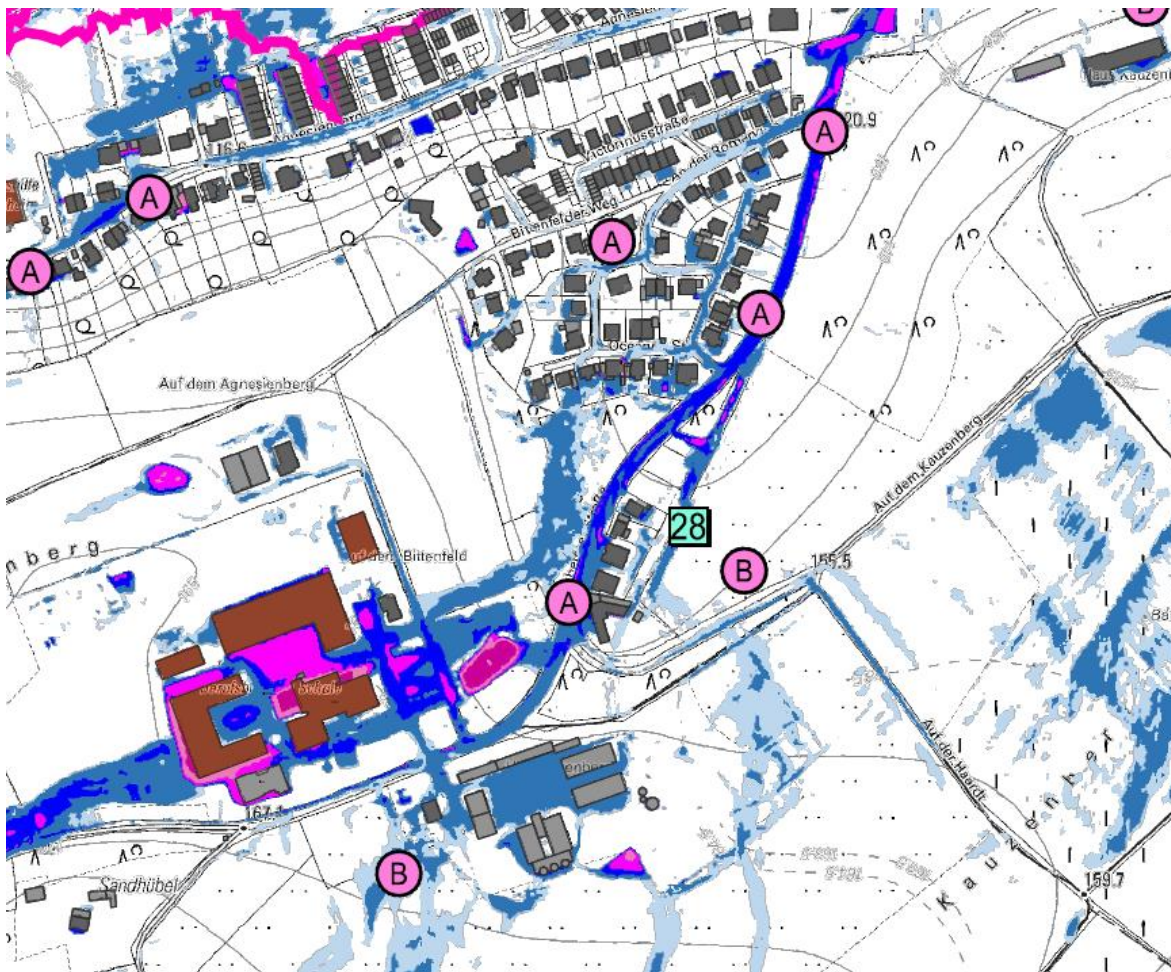
Abbildung 33: Starkregenabflusskarte (oben) und Sturzflutgefahrenkarte (unten)

Defizit	Maßnahme
<p>Durch zufließendes Hangwasser ist die Hüffelsheimer Straße wasserführend. Alle Gebäude mit Kellern, ebenerdigen Lichtschächten sowie tief liegenden Eingängen und Garagen sind gefährdet.</p> <p>Am oberen Ende der Straße befindet sich ein Schulungsgebäude des Bundesverbands "DEULA". Dieses ist durch einen großen Graben zur Straße hin geschützt. Dieser kann bei einem Starkregenereignis überlastet sein und Oberflächenabfluss kann sich auf dem Gelände einstauen. Laut Anliegern ist der Einlauf zum Löschwasserteich westlich der „DEULA“ oft durch Geschiebe von den Wirtschaftswegen verstopft und dadurch kommt es zu Rückstau. Die Wirtschaftswegen werden laut Anliegern vom Bauhof so geschoben, dass sich das Wasser nicht mehr in der Fläche ausbreiten kann.</p> <p>Besonders gefährdet durch Hangwasser sind Haus Nr. 57 und die Häuser Nr. 47 - 53, insbesondere auch der Neubau (Haus Nr. 47).</p> <p>Ein weiterer Gefährdungsschwerpunkt befindet sich auf Höhe von Haus Nr. 33, da dort der Oberflächenabfluss von der Straße auf das Gebäude zufließt und sich dort erdgleiche Kellerschächte befinden.</p> <p>Der Graben und der Einlauf im oberen Bereich der Hüffelsheimer Straße sind zugewachsen, zudem ist der Einlauf zu klein.</p>	<p>Die betroffenen Anlieger müssen über ihre Gefahrensituation informiert werden, damit sie Maßnahmen zum Eigenschutz (Eigenvorsorge Kategorie A und B) vornehmen können.</p> <p>Den Eigentümer der Häuser Nr. 47 - 53 wird empfohlen gemeinschaftlich eine Mauer hin zum Hang zu errichten.</p> <p>Das Einlaufbauwerk und der Graben müssen zur Erhaltung ihrer Funktionsfähigkeit regelmäßig unterhalten werden (siehe allg. Hinweis [0.3]). Das Einlaufbauwerk sollte vergrößert und mit einem dreidimensionalen Gitter ausgestattet werden.</p> <p>Die Wirtschaftswegen sollten so unterhalten werden, dass sich der Oberflächenabfluss in der Fläche verteilen kann. Laut Anliegern liegt oberhalb am Max-Planck Gebäude ein intaktes Becken, eine Reaktivierung sollte geprüft werden.</p> <p>Ein dezentraler Rückhalt des Wassers in den landwirtschaftlichen Flächen sollte umgesetzt werden.</p>

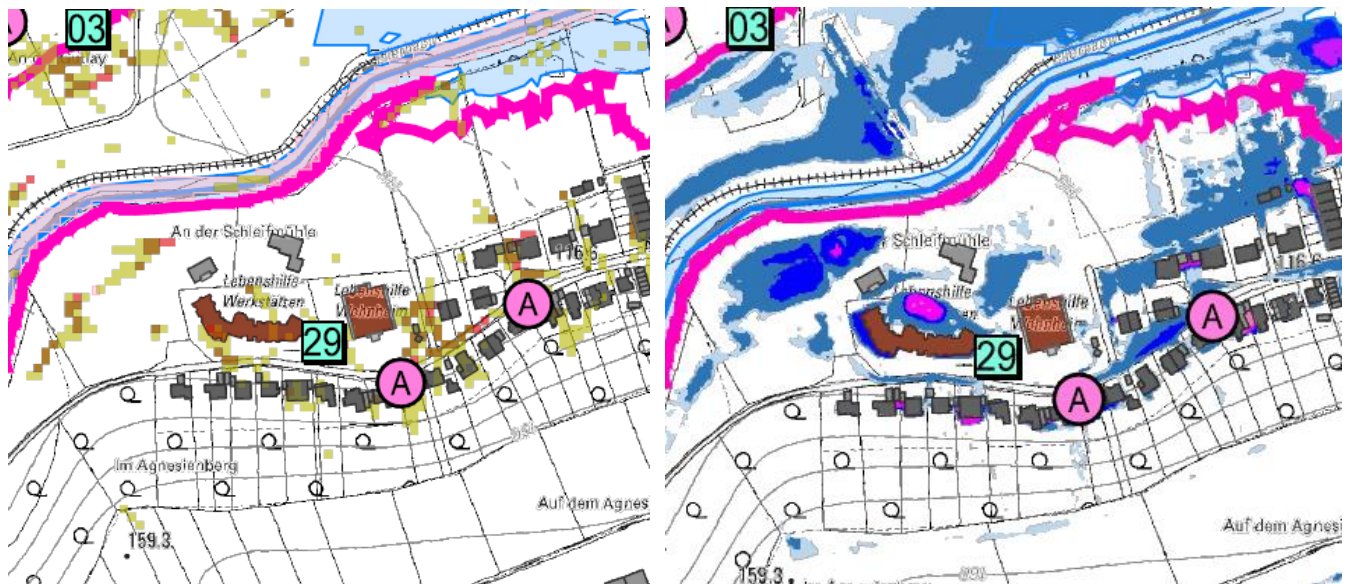
Abbildung 34: Starkregenabflusskarte (links) und Sturzflutgefahrenkarte (rechts)

Defizit	Maßnahme
<p>Hangwasser und Oberflächenabfluss kann in die Gebäude der Lebenshilfe eindringen, da sie tiefer im Gelände liegen und ebenerdige Zugänge und Fenster haben.</p>	<p>Die Lebenshilfe muss über ihre Gefahrensituation informiert werden, damit sie Maßnahmen zum Eigenschutz (Eigenvorsorge Kategorie A und B) vornehmen kann. Zur Straße hin sollte eine Verwaltung errichtet werden, die das Wasser auf der Straße hält oder um die Gebäude herum leitet in Richtung Ellerbach.</p> <p>Es sind weitere Bauten auf dem Gelände zum Ellerbach hin geplant. Diese sollten aufgrund der Überflutungsgefährdung nicht gebaut werden. Falls ein Bau erfolgt, müssen sie ausreichend geschützt werden.</p> <p>Die Lebenshilfe muss in den Alarm- und Einsatzplan der Stadt Bad Kreuznach aufgenommen werden.</p>

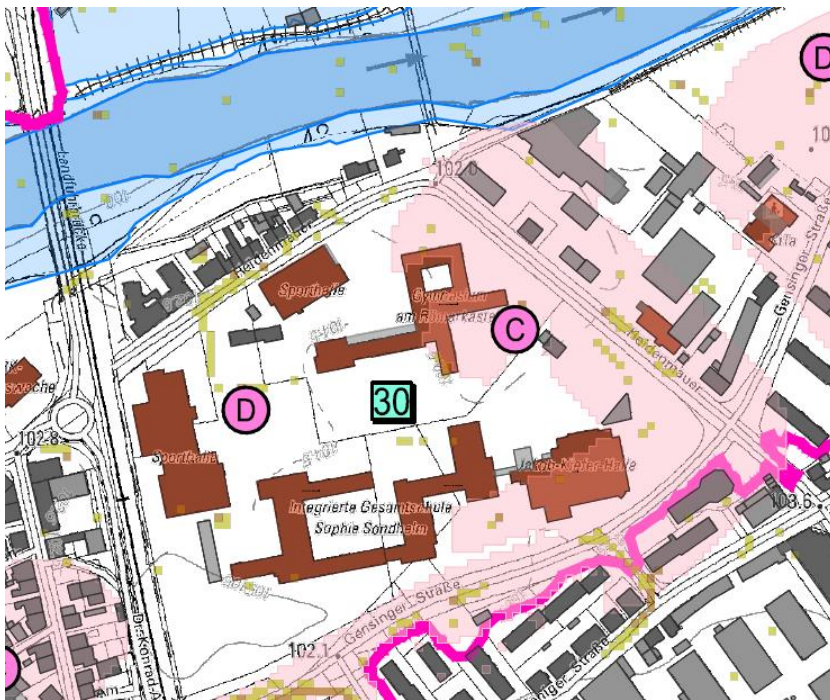
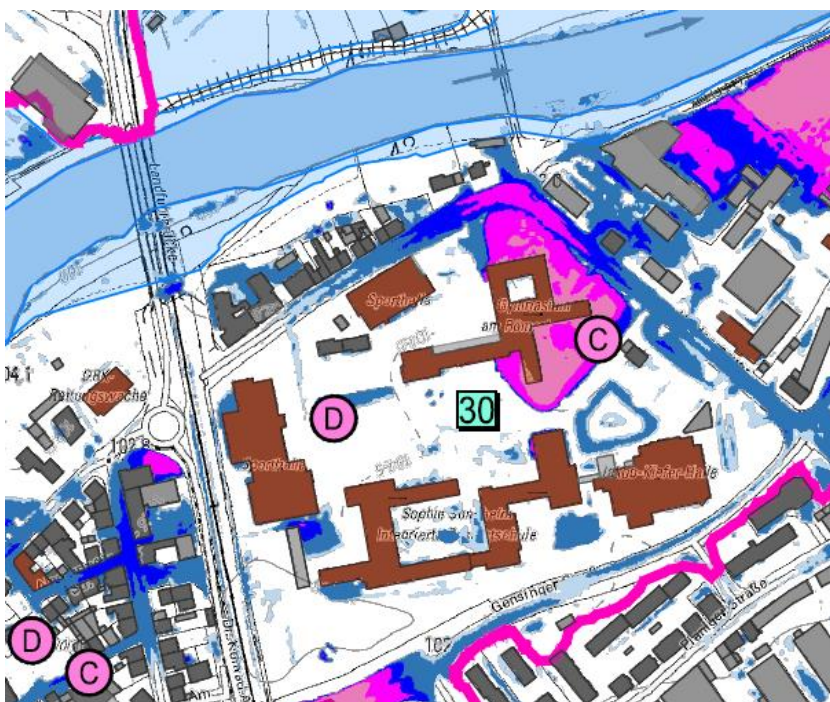
Abbildung 35: Starkregenabflusskarte (oben) und Sturzflutgefahrenkarte (unten)

Defizit	Maßnahme
<p>Das Gymnasium am Römerkastell und die IGS Sophie Sondhelm liegen im Überschwemmungsbereich eines Extremhochwassers der Nahe und sind teilweise durch Flächeneinstau infolge von Starkregen gefährdet.</p>	<p>Die Schulträger müssen über ihre Gefahrensituation informiert werden, damit sie Maßnahmen zum Eigenschutz (Eigenvorsorge Kategorie C und D) vornehmen können. Der mobile Hochwasserschutz sollte auf die Höhe eines Extremhochwassers der Nahe ausgelegt werden.</p>

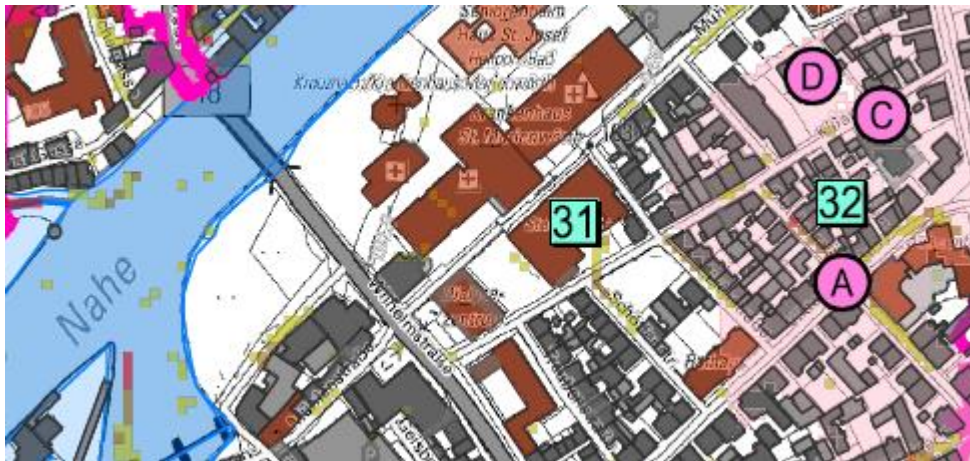
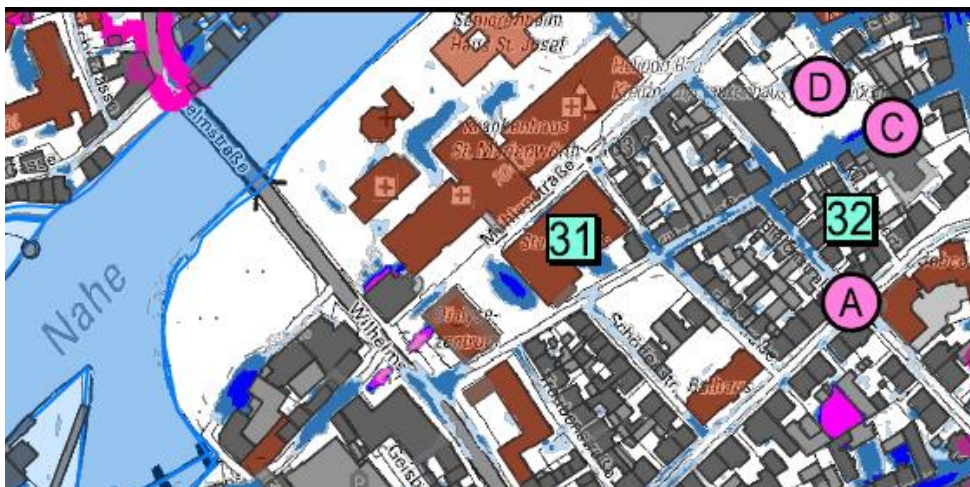
Abbildung 36: Starkregenabflusskarte (oben) und Sturzflutgefahrenkarte (unten)

Defizit	Maßnahme
<p>Das Gebäude der Stadtwerke, in dem sich momentan noch das alte Schwimmbad befindet, soll abgerissen und ein Neubau errichtet werden. Das Gebäude liegt im Überschwemmungsbereich eines Extremhochwassers der Nahe und ist durch Oberflächenabfluss bei Starkregen gefährdet.</p>	<p>Der Investor/Bauträger muss über seine Gefahrensituation informiert werden, damit er Maßnahmen zum Eigenschutz (Eigenvorsorge Kategorie A und D) vornehmen kann. Für den Neubau sollten Vorgaben zum hochwasserangepassten Bauen vom Bauamt gemacht werden.</p>

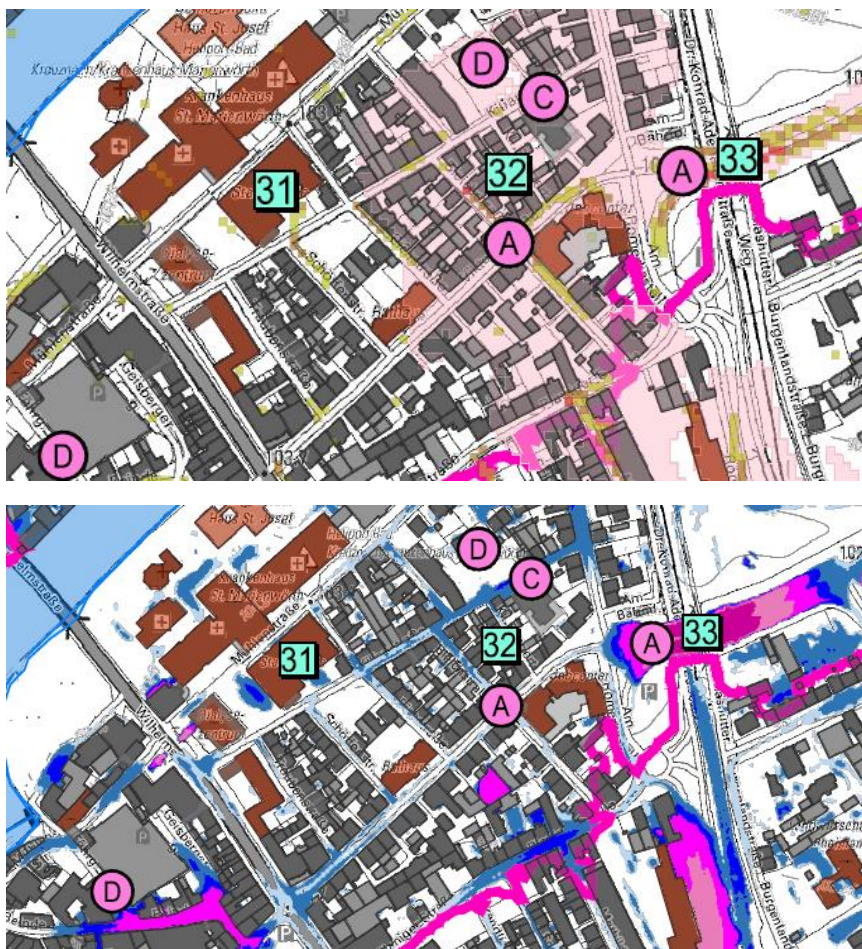
Abbildung 37: Starkregenabflusskarte (oben) und Sturzflutgefahrenkarte (unten)

Defizit	Maßnahme
<p>Die Kilianstraße, die Viktoriastraße und ihre Nebenstraßen liegen im Überschwemmungsbereich eines Extremhochwassers der Nahe. Einige Bereiche sind auch durch Flächeneinstau infolge von Starkregen gefährdet.</p> <p>Alle Gebäude mit Kellern, ebenerdigen Lichtschächten sowie tiefliegenden Eingängen und Garagen sind gefährdet. Viele Gebäude verfügen über einen mobilen Hochwasserschutz. Teilweise sind Tiefgaragen so gebaut, dass sie überflutet werden können und druckwasserdichte Türen das Eindringen des Wassers von der Garage ins Gebäude verhindern.</p> <p>In der Kilianstraße Nr. 22 befindet sich die CADITEC Medical + Technic GmbH, ein Medizintechnikhersteller. Hier kann ein hohes Schadenspotenzial bestehen, falls medizinische Geräte in überflutungsgefährdeten Bereichen untergebracht sind oder wassergefährdende Stoffe dort gelagert werden.</p>	<p>Die betroffenen Anlieger müssen über ihre Gefahrensituation informiert werden, damit sie Maßnahmen zum Eigenschutz (Eigenvorsorge Kategorie C und D) vornehmen oder ihre vorhandenen Maßnahmen überprüfen können.</p> <p>Mobiler Hochwasserschutz sollte an allen gefährdeten Eingängen und Einfahrten montiert werden. Der mobile Hochwasserschutz muss regelmäßig überprüft, gewartet und zur Probe montiert werden, damit er im Hochwasserfall einsatzbereit ist.</p> <p>Die CADITEC Medical + Technic GmbH muss überprüfen, ob wassergefährdende Stoffe in überflutungsgefährdeten Bereichen gelagert werden und diese ggf. entfernen.</p>

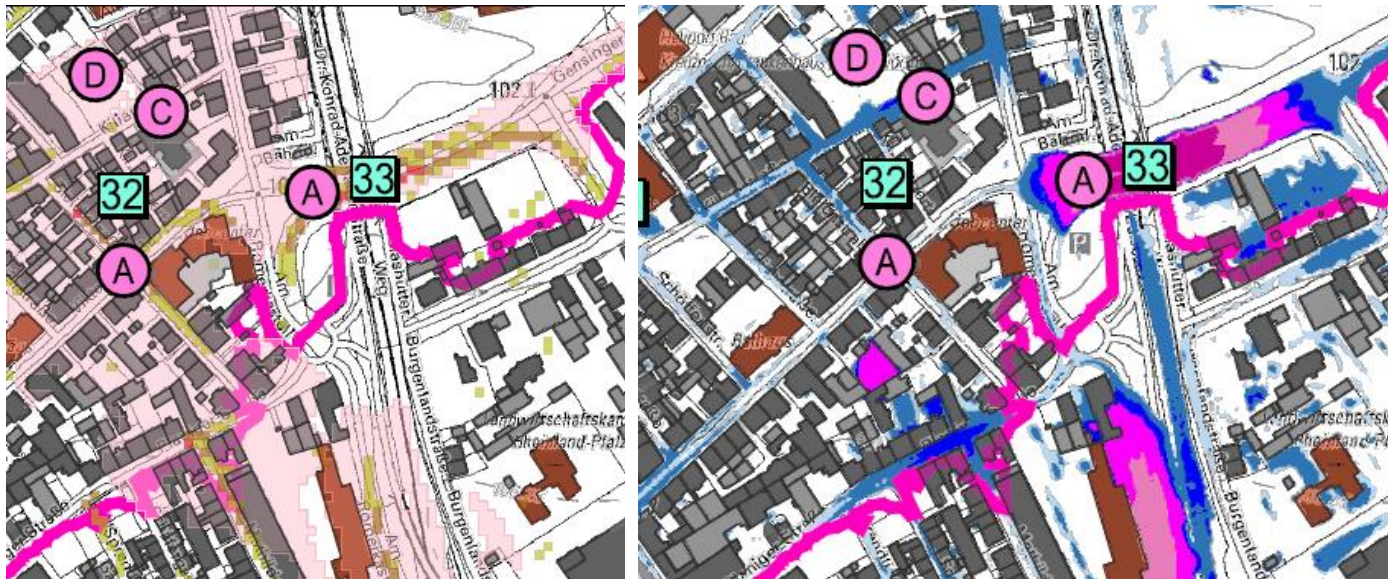
Abbildung 38: Starkregenabflusskarte (links) und Sturzflutgefahrenkarte (rechts)

Defizit	Maßnahme
<p>Die Unterführung der Gensinger Straße unter der Dr. Konrad Adenauer Straße kann bei einem Starkregen oder bei einem Extremhochwasser der Nahe einstauen. Bei einer Überflutung der Unterführung schaltet die Signalanlage zur Warnung auf rot.</p>	<p>Die Unterführung muss in den Alarm- und Einsatzplan mit aufgenommen werden.</p>

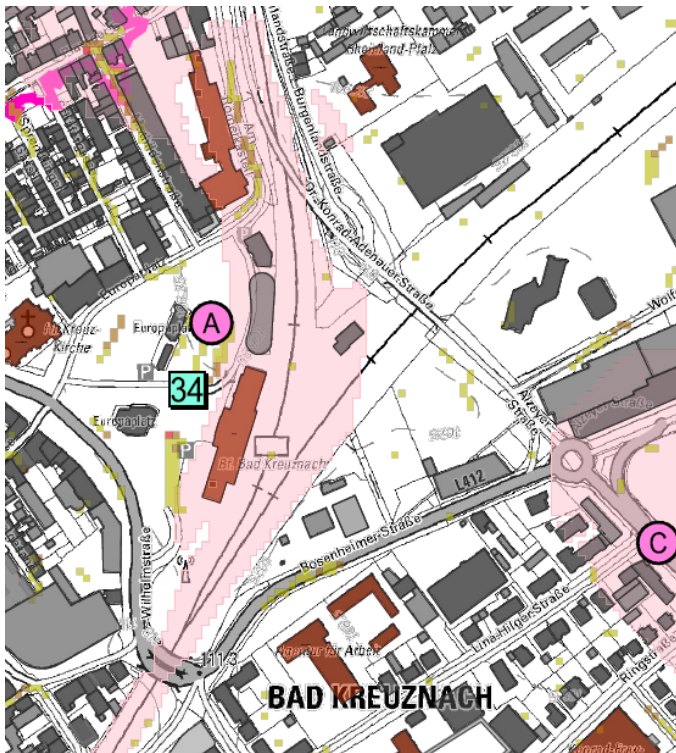
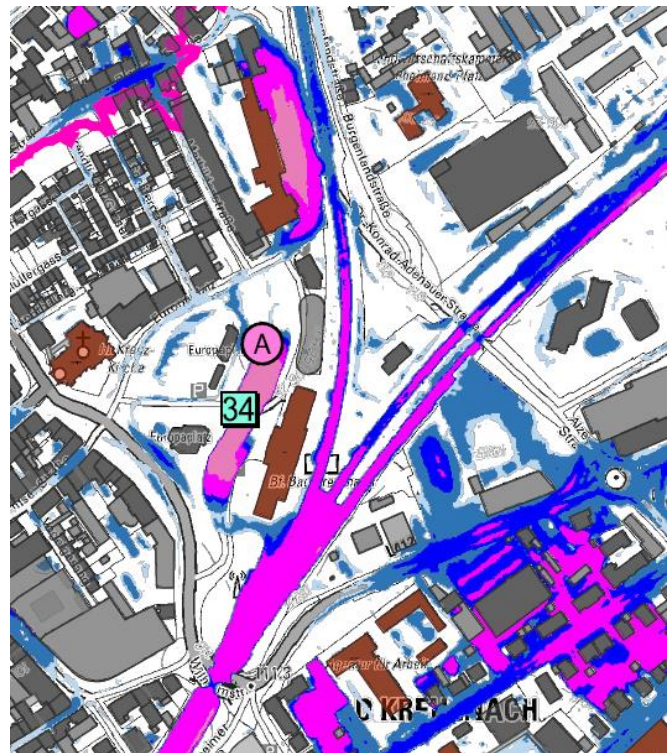
Abbildung 39: Starkregenabflusskarte (links) und Sturzflutgefahrenkarte (rechts)

Defizit	Maßnahme
<p>Die tiefliegenden Parkplätze am Europaplatz sind bei Starkregen überflutungsgefährdet. Es gibt eine Pumpstation, das Grundwasser wird in diesem Bereich dauerhaft abgesenkt.</p> <p>Für den angrenzenden Bahnhof besteht kein Überschwemmungsrisiko.</p>	<p>Vor Ort sollte vor dem Überschwemmungsrisiko bei Starkregenereignissen gewarnt werden. Die Pumpen können das eingestaute Wasser abpumpen.</p>

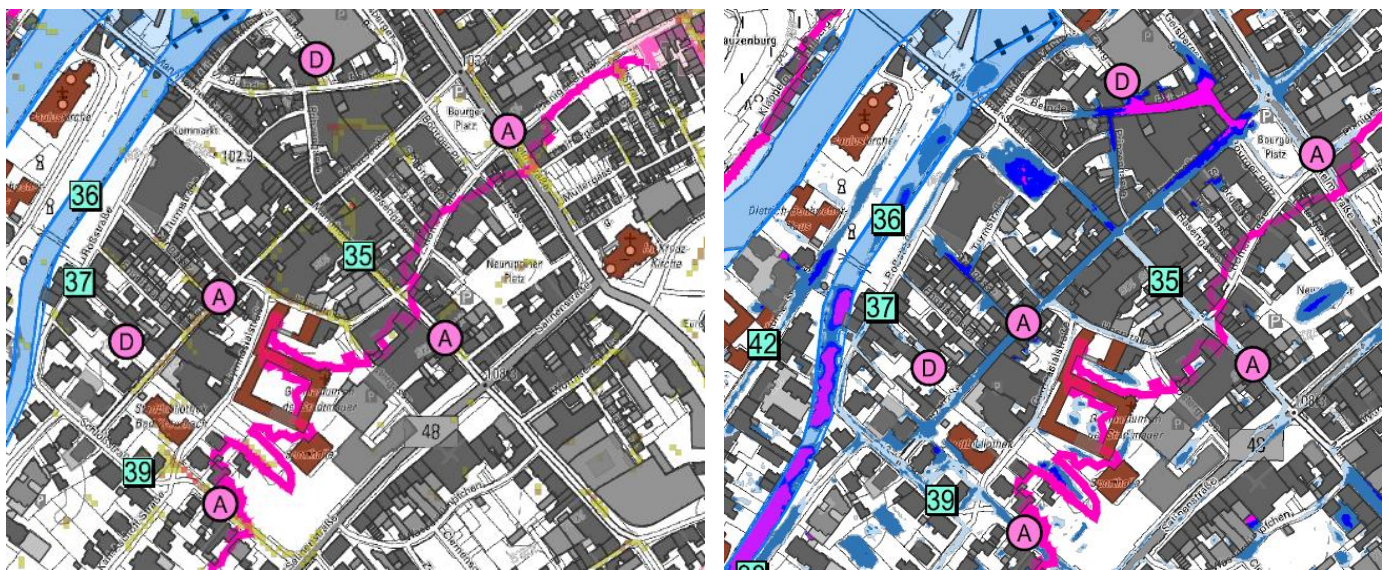
Abbildung 40: Starkregenabflusskarte (oben) und Sturzflutgefahrenkarte (unten)

Defizit	Maßnahme
<p>Die Mannheimer Straße ist durch Oberflächenabfluss bei Starkregen überflutunggefährdet.</p> <p>Ein Großteil der Mannheimer Straße liegt im Überschwemmungsgebiet eines Extremhochwassers der Nahe. Das bedeutet, dass bei deutlicher Überschreitung eines HQ100 der Nahe der Bereich trotz neuer Hochwasserschutzanlagen überschwemmt werden kann.</p> <p>Alle Gebäude mit Kellern, ebenerdigen Lichtschächten sowie tiefliegenden Eingängen und Garagen sind gefährdet. Viele Gebäude verfügen über einen mobilen Hochwasserschutz.</p>	<p>Die betroffenen Anlieger müssen über ihre Gefahrensituation informiert werden, damit sie Maßnahmen zum Eigenschutz (Eigenvorsorge Kategorie A und D) vornehmen oder ihre vorhandenen Maßnahmen überprüfen können.</p> <p>Mobiler Hochwasserschutz sollte an allen gefährdeten Eingängen und Einfahrten montiert werden. Der mobile Hochwasserschutz muss regelmäßig überprüft, gewartet und zur Probemontiert werden, damit er im Hochwasserfall einsatzbereit ist.</p> <p>Auch außerhalb des Überschwemmungsgebiets sollten ebenerdige Eingänge und Lichtschächte zum Schutz vor Oberflächenabfluss infolge von Starkregen mit mobilen Schutzsystemen ausgestattet werden.</p>

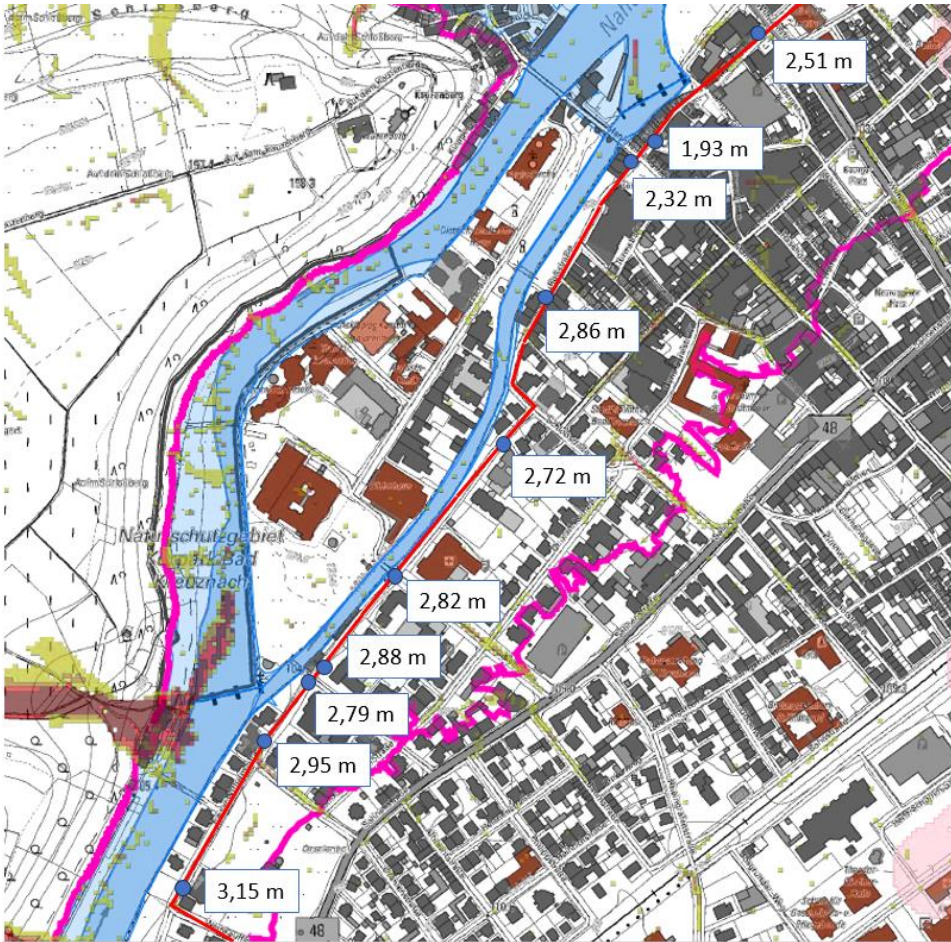
Abbildung 43: Wasserstände bei einem HQextrem der Nahe ab Straßenhöhe (Quelle: TIMIS Querprofile, DataScout)

Defizit	Maßnahme
<p>Der Hochwasserschutz an der Nahe ist ca. auf ein 100-jährliches Hochwasser ausgelegt. Die Roßstraße liegt im Überschwemmungsgebiet eines Extremhochwassers der Nahe.</p> <p>Alle Gebäude mit Kellern, ebenerdigen Lichtschächten sowie tiefliegenden Eingängen und Garagen sind gefährdet. Viele Gebäude verfügen über einen mobilen Hochwasserschutz, teilweise ist dieser beschädigt oder er ist niedriger als die Hochwasserschutzmauer des Mühlensteichs.</p>	<p>Die betroffenen Anlieger müssen über ihre Gefahrensituation informiert werden, damit sie Maßnahmen zum Eigenschutz (Eigenvorsorge Kategorie D) vornehmen oder ihre vorhandenen Maßnahmen überprüfen können.</p> <p>Mobiler Hochwasserschutz sollte an allen gefährdeten Eingängen und Einfahrten montiert werden. Der mobile Hochwasserschutz muss regelmäßig überprüft, gewartet und zur Probe montiert werden, damit er im Hochwasserfall einsatzbereit ist.</p> <p>Die Auslegung des mobilen Hochwasserschutzes sollte sich an der Höhe eines Extremhochwassers der Nahe orientieren.</p>

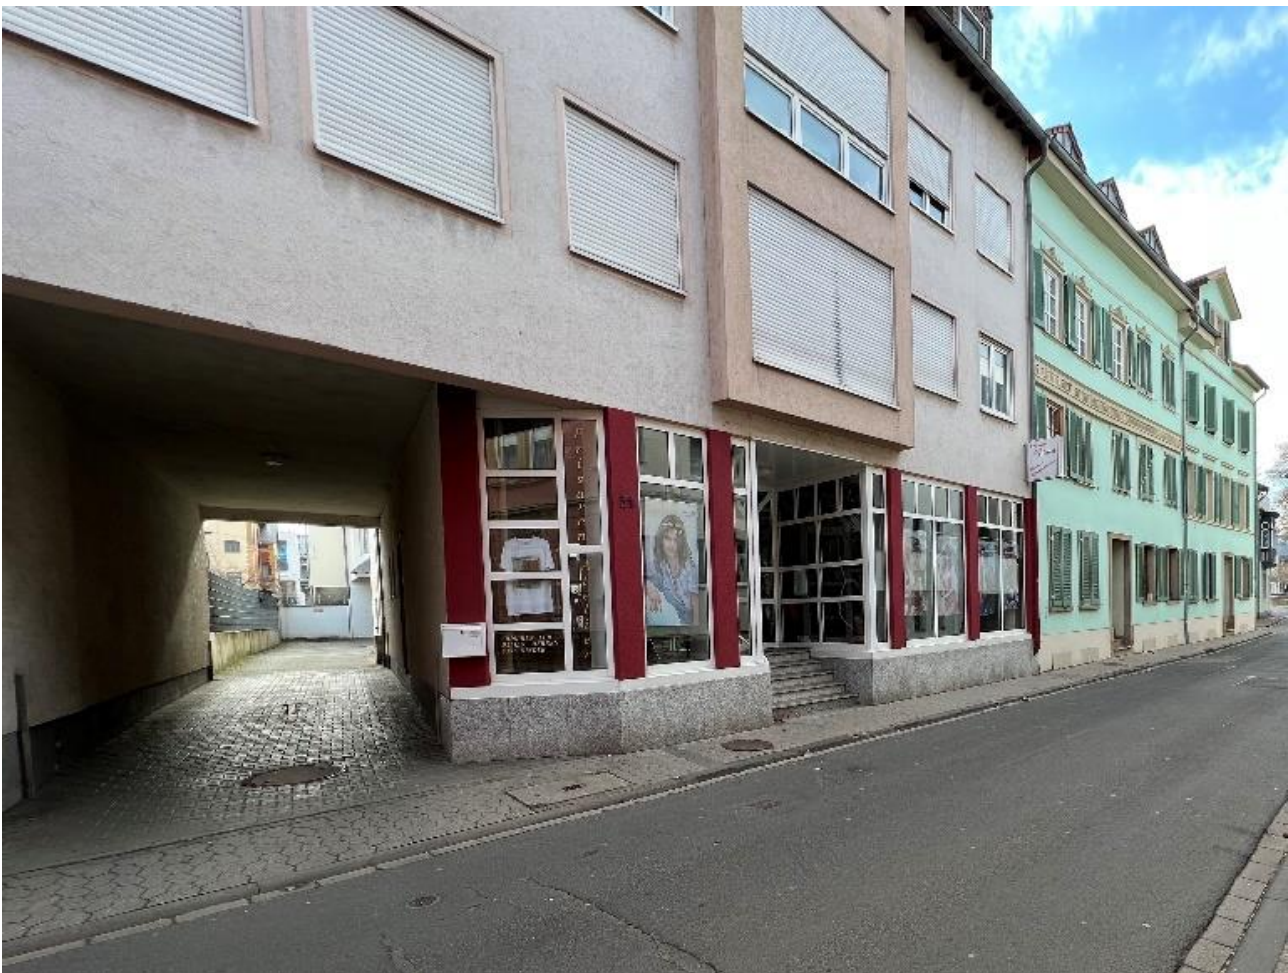
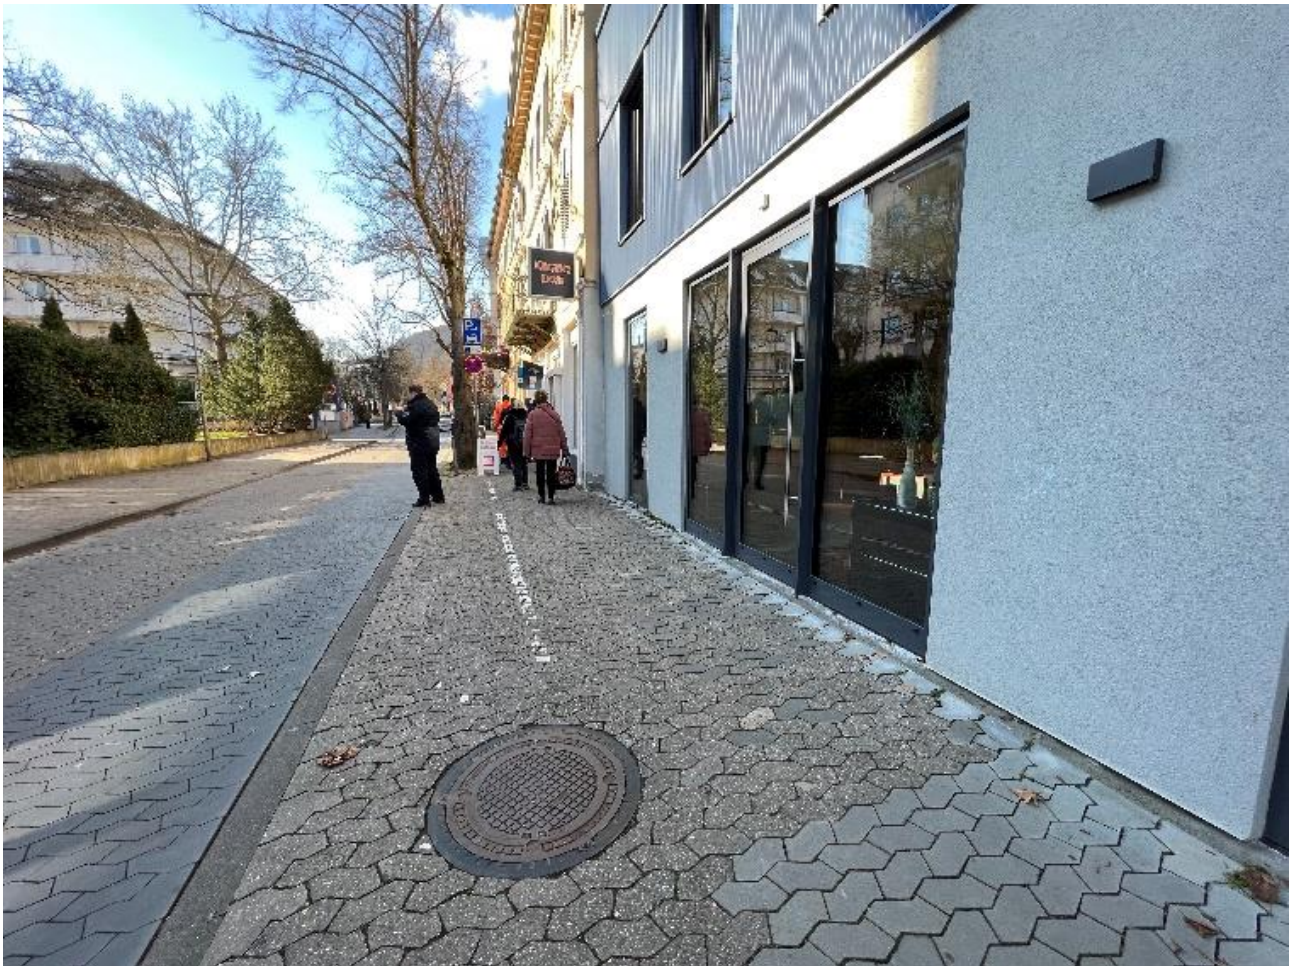
[38] Kaiser-Wilhelm-Straße

Defizit	Maßnahme
<p>Auch die Kaiser-Wilhelm-Straße liegt im Überschwemmungsgebiet eines Extremhochwassers der Nahe.</p> <p>Alle Gebäude mit Kellern, ebenerdigen Lichtschächten sowie tiefliegenden Eingängen und Garagen sind gefährdet. Insbesondere die Gebäude auf der wasserseitigen Straßenseite liegen tief und sind nicht geschützt. Auf der anderen Straßenseite sind einige Gebäude (z.B. Karl-Aschoff-Klinik) durch Mauern und mobilen Hochwasserschutz geschützt.</p> <p>Ebenerdige Gebäude wie das Modeschlösschen und das Terrassencafé sind besonders gefährdet.</p>	<p>Die betroffenen Anlieger müssen über ihre Gefahrensituation informiert werden, damit sie Maßnahmen zum Eigenschutz (Eigenvorsorge Kategorie D) vornehmen oder ihre vorhandenen Maßnahmen überprüfen können.</p> <p>Mobiler Hochwasserschutz sollte an allen gefährdeten Eingängen und Einfahrten montiert werden. Der mobile Hochwasserschutz muss regelmäßig überprüft, gewartet und zur Probe montiert werden, damit er im Hochwasserfall einsatzbereit ist.</p> <p>Die Auslegung des mobilen Hochwasserschutzes sollte sich an der Höhe eines Extremhochwassers der Nahe orientieren.</p>

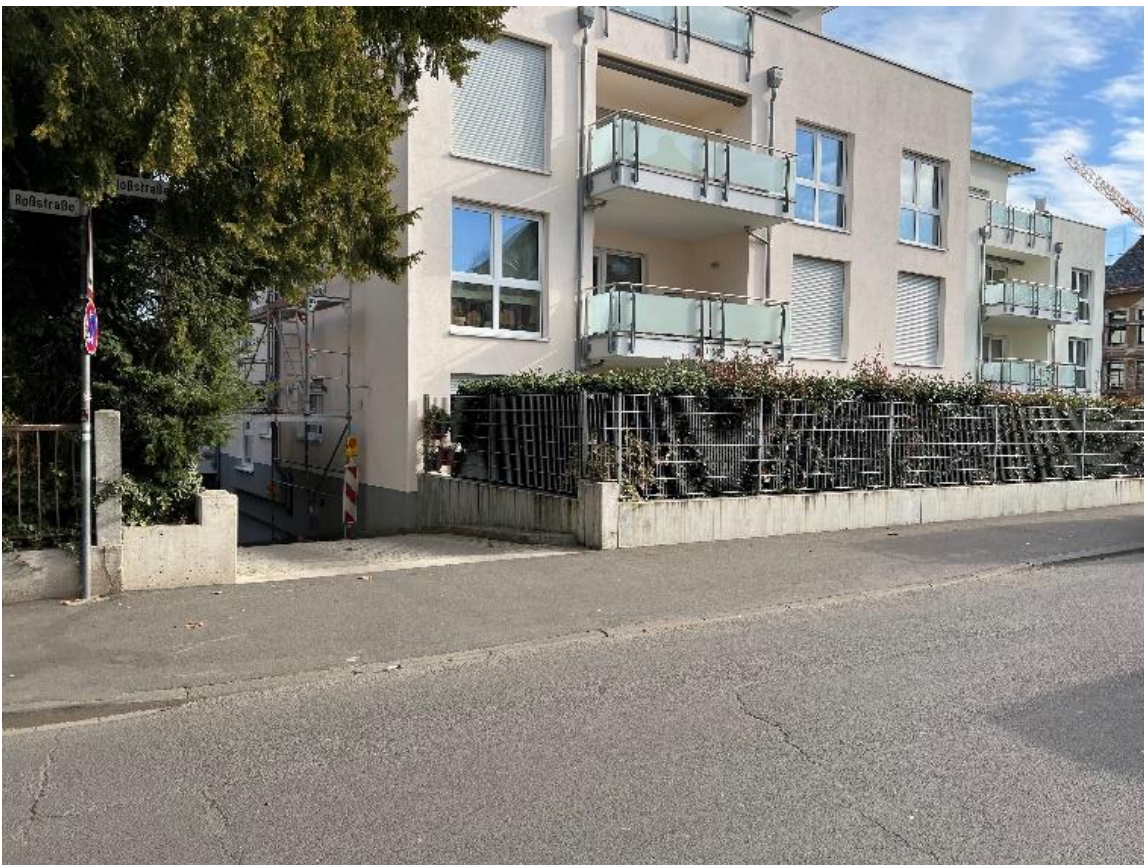
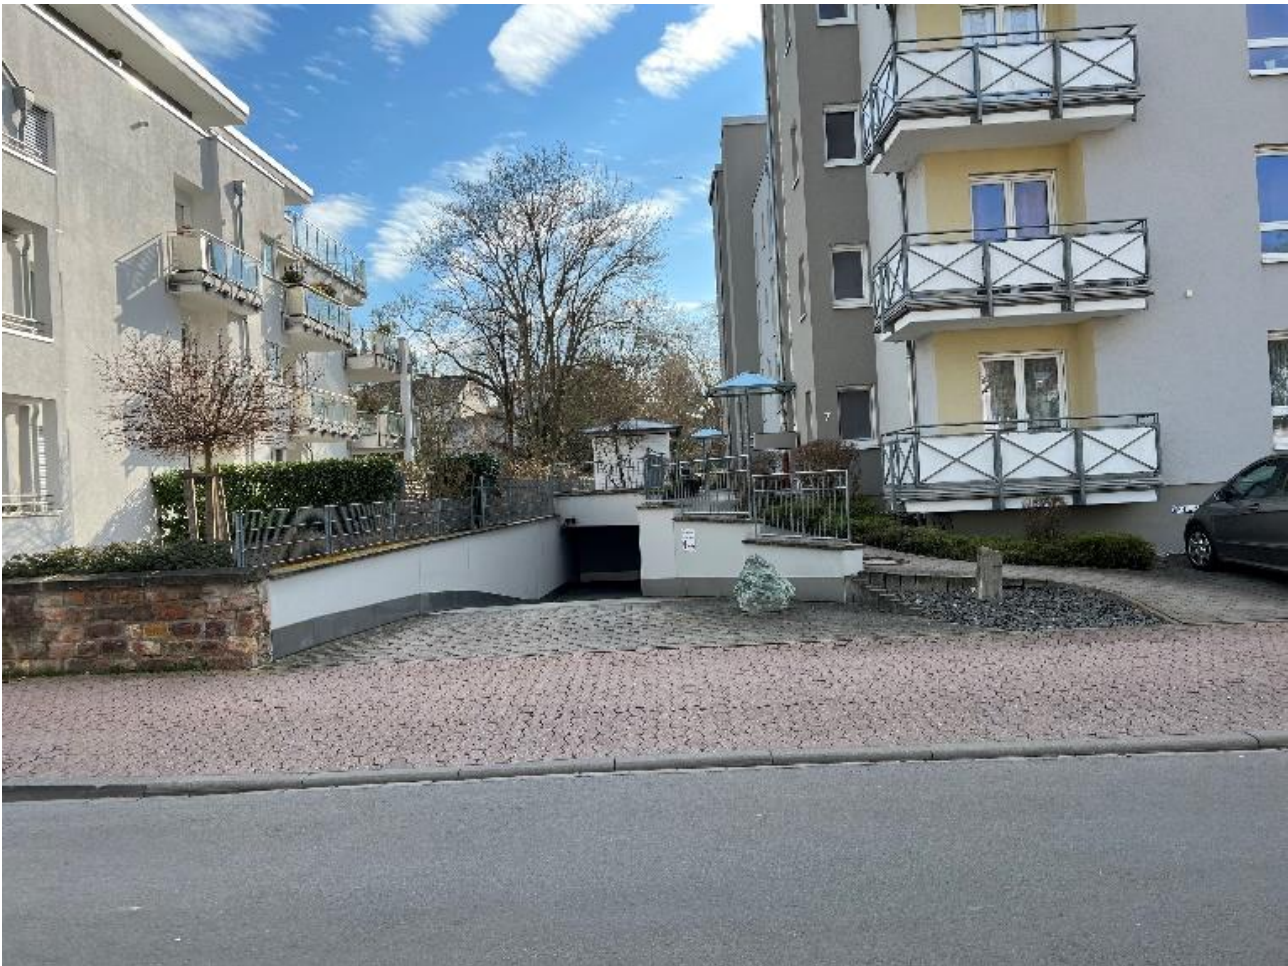
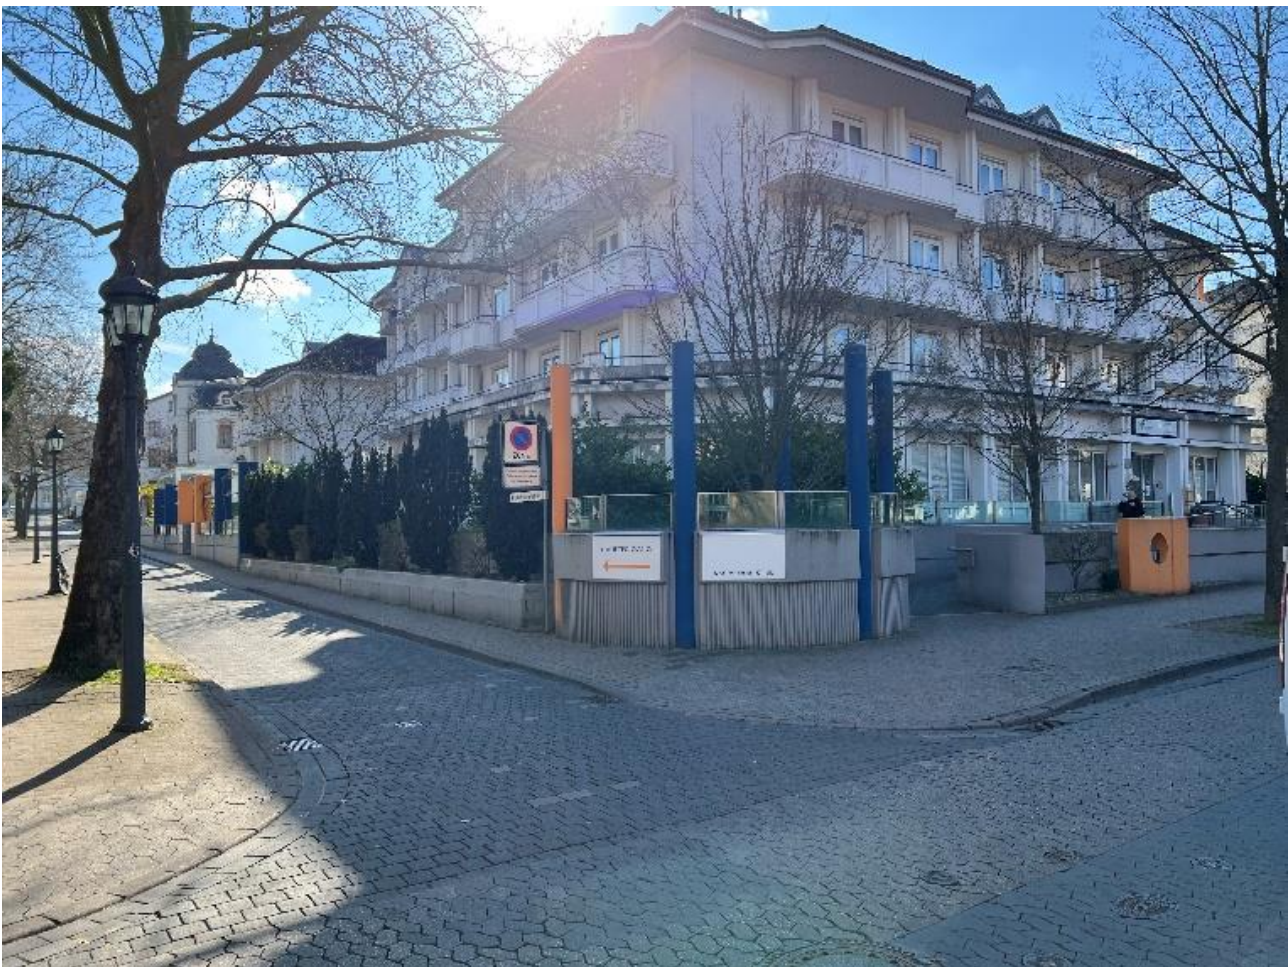
[39] Umliegende Straßen um [37] und [38]

Defizit	Maßnahme
Auch die Dr.-Karl-Aschoff-Straße sowie alle weiteren in Flussnähe gelegenen Straßen sind durch Extremhochwasser gefährdet.	Die betroffenen Anlieger müssen über ihre Gefahrensituation informiert werden, damit sie Maßnahmen zum Eigenschutz (Eigenvorsorge Kategorie D) vornehmen können.

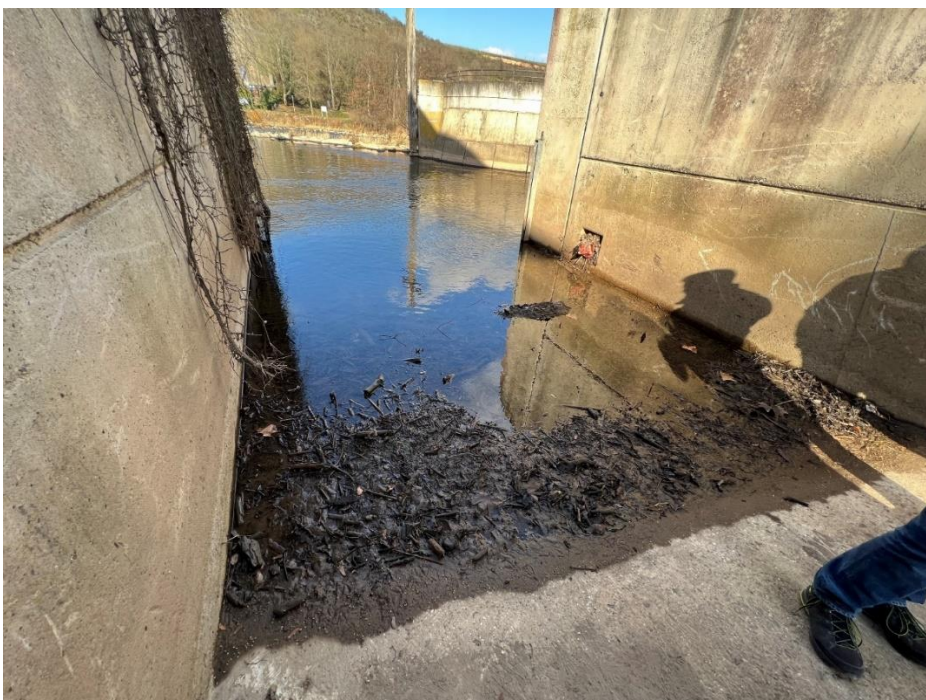
[41] Kurbetriebe

Defizit	Maßnahme
<p>Die Kurbetriebe mit Kurhaus, Therme, Bäderhaus und Hotel liegen im Überschwemmungsgebiet des Extremhochwassers der Nahe. Das Kurhaus hat tiefergelegene Fenster und Eingänge (z.B. zum Jazzkeller). Auch der Kursaal verfügt über einen ebenerdigen Eingang. Die Hochwassermarken von 1993 verdeutlichen, dass das Wasser damals fast so hoch wie die Eingangstür des Kursaals stand.</p> <p>Die Therme ist ebenerdig errichtet, die Falлтür kann bei Hochwasser aufgedrückt werden. Auch das Bäderhaus hat ebenerdige Eingänge Fenster. Die Tiefgarage des Hotels ist nicht gegen Hochwasser geschützt.</p>	<p>Die Kurbetriebe und Betreiber der Anlagen müssen über ihre Gefahrensituation informiert werden, damit sie Maßnahmen zum Eigenschutz (Eigenvorsorge Kategorie D) vornehmen können.</p> <p>An den gefährdeten Stellen muss mobiler Hochwasserschutz nachgerüstet werden.</p>

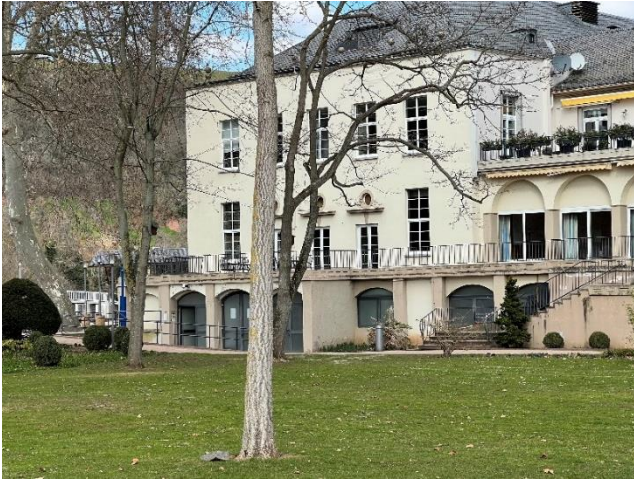
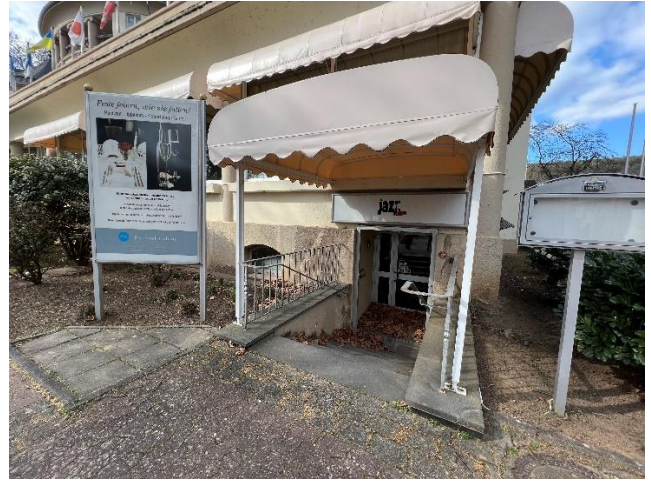
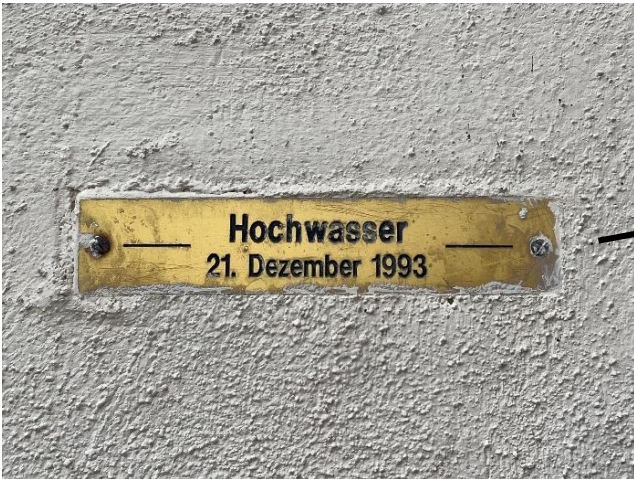
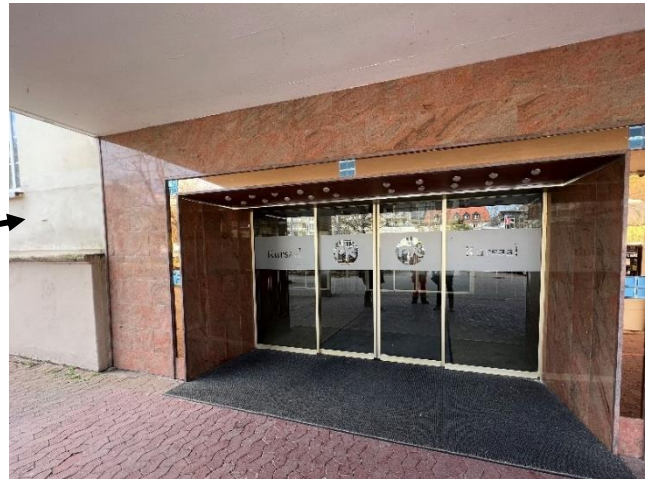
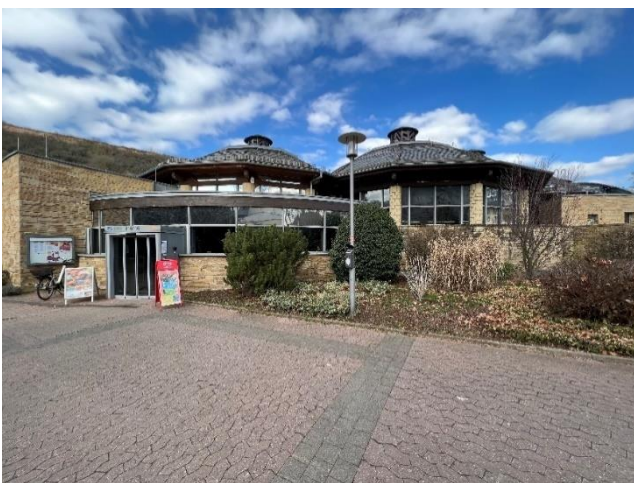
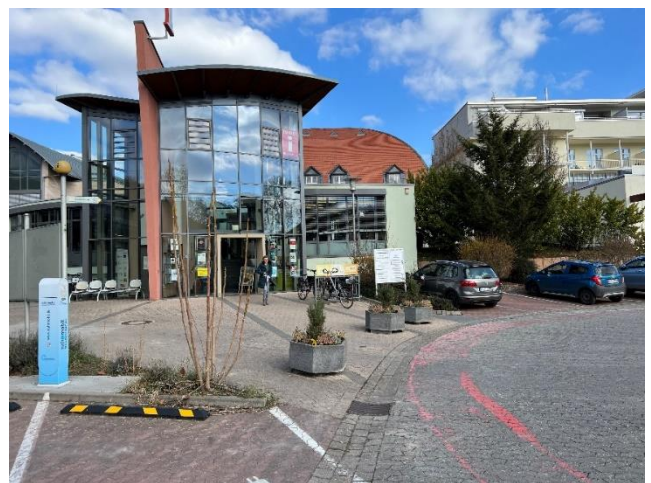
# [42] Kurhausstraße

Defizit	Maßnahme
<p>Die Kurhausstraße befindet sich im Überschwemmungsgebiet des Extremhochwassers der Nahe. Viele Häuser haben erhöhte Eingänge und Vorrichtungen für mobilen Hochwasserschutz. Manche Gebäude sind nicht geschützt.</p>	<p>Die betroffenen Anlieger müssen über ihre Gefahrensituation informiert werden, damit sie Maßnahmen zum Eigenschutz (Eigenvorsorge Kategorie D) vornehmen können.</p>
