## STADT BAD KREUZNACH

Örtliches Hochwasser- und Starkregenvorsorgekonzept  
für die Stadt Bad Kreuznach

Bürgerinformationsveranstaltung (BIV)  
am 11.04.2024  
in Bad Kreuznach

Vortragsmanuskript mit Ergänzungen aus der BIV

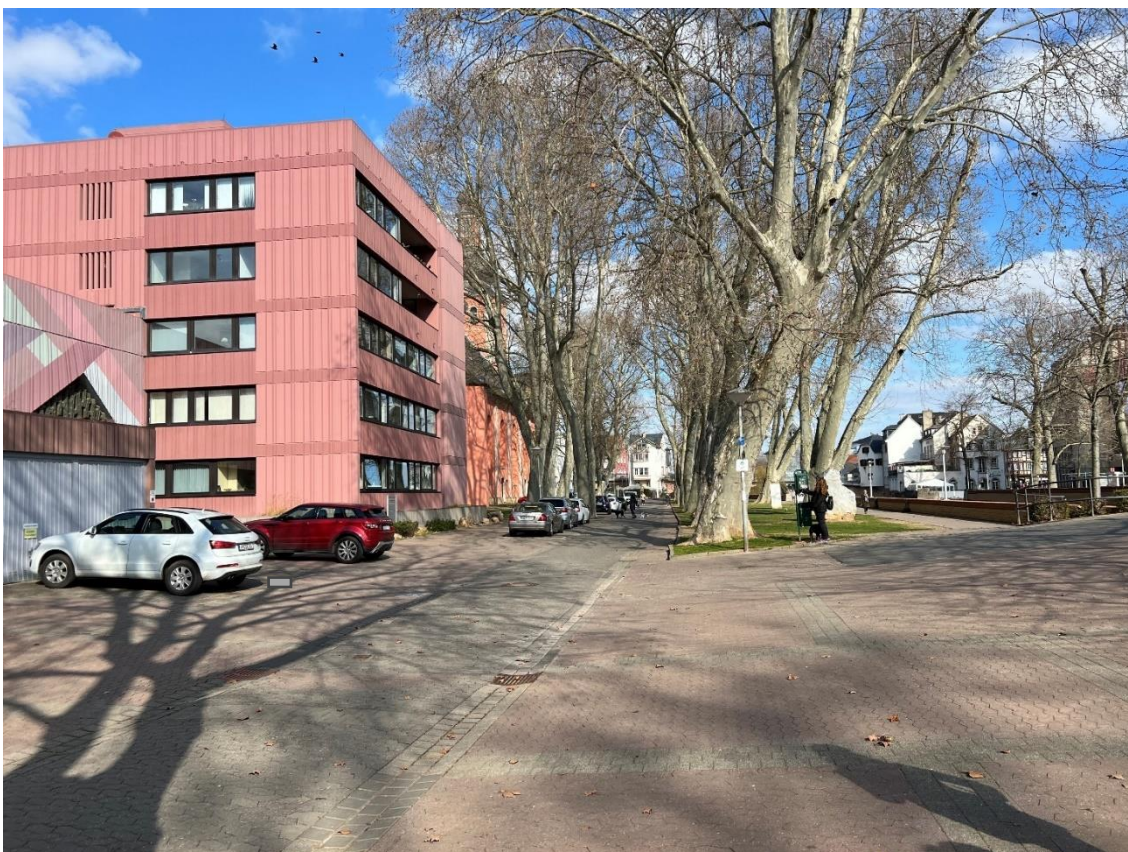
## [43] Wohnbebauung südlich des Oranienparks

Defizit	Maßnahme
<p>Die Wohnbebauung südlich des Oranienparks im Überschwemmungsgebiet des Extremhochwassers ist überflutunggefährdet durch die Nahe und durch Oberflächenabfluss bei Starkregen.</p> <p>In der Weinkauffstraße befindet sich ein ebenerdiger Trafo im Überschwemmungsgebiet des Extremhochwassers der Nahe.</p>	<p>Die betroffenen Anlieger müssen über ihre Gefahrensituation informiert werden, damit sie Maßnahmen zum Eigenschutz (Eigenvorsorge Kategorie A und D) vornehmen können.</p> <p>Der Betreiber des Trafos ist über die Hochwassergefahr zu informieren, damit er die Höhe des Trafos überprüfen und ggf. Maßnahmen ergreifen kann.</p>

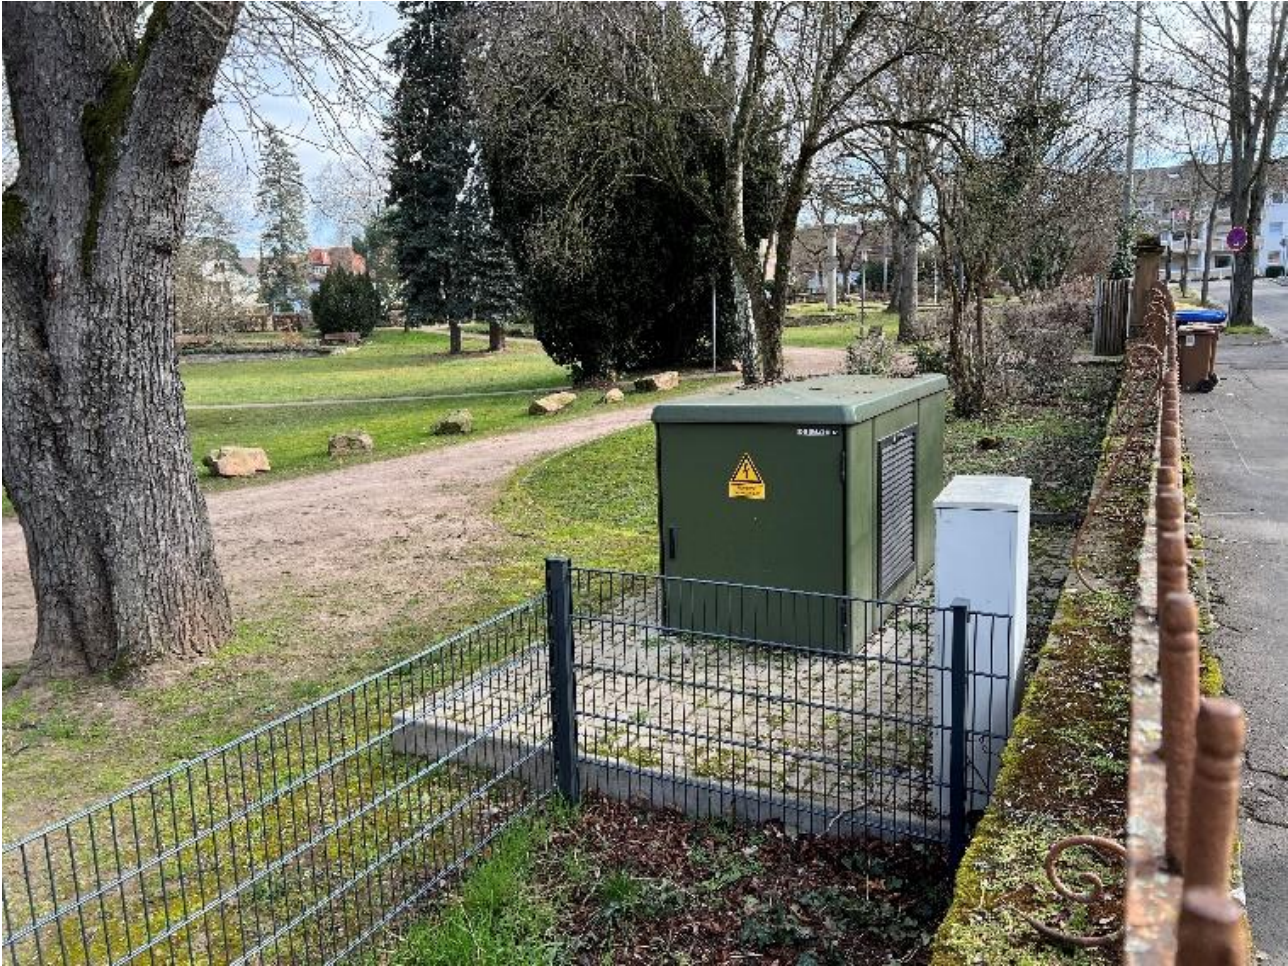
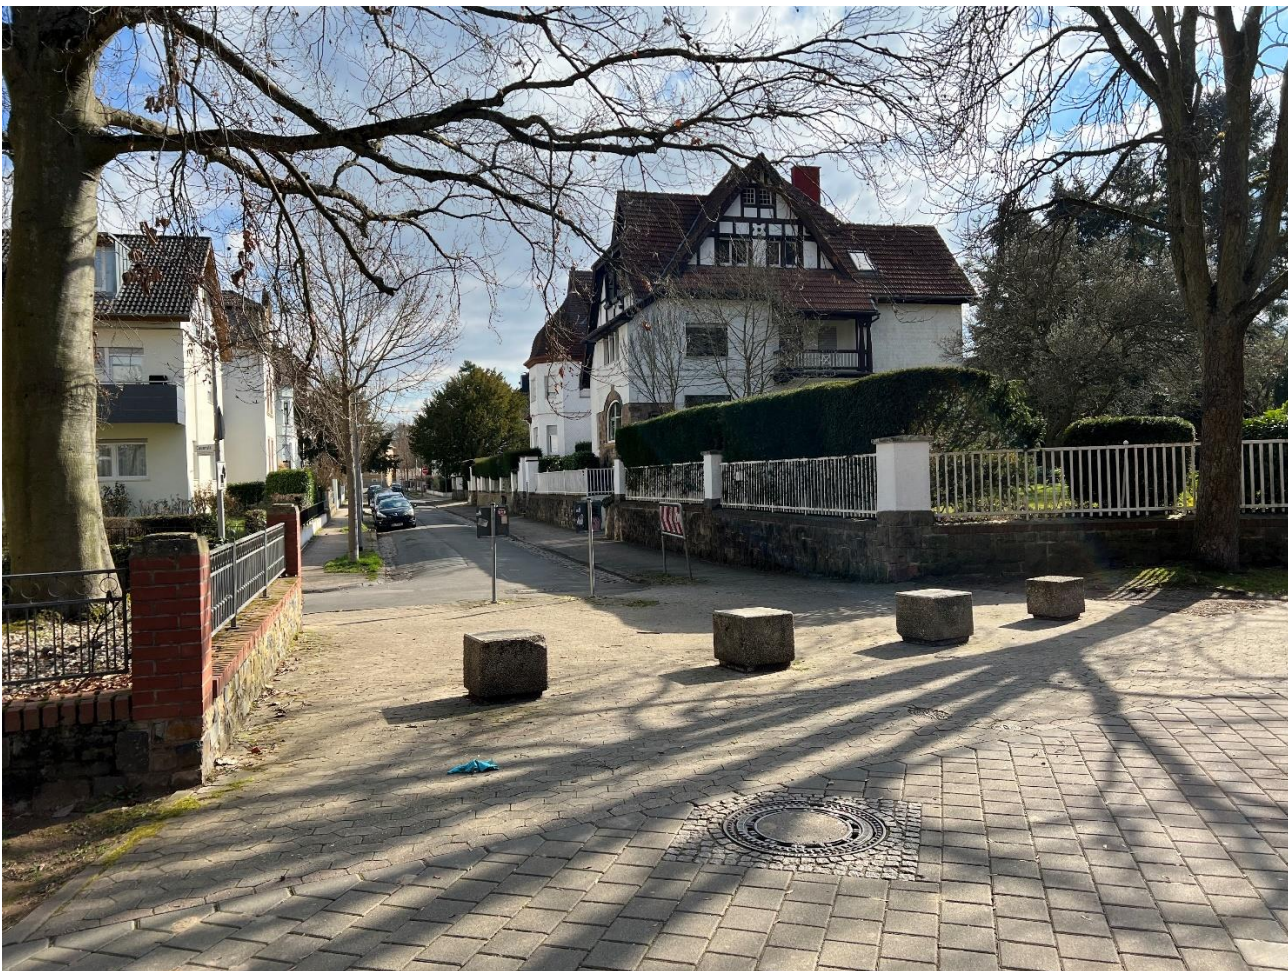
# [44] Viadukt Moltkestraße

Defizit	Maßnahme
<p>Das Extremhochwasser kann durch das Viadukt auf die östliche Seite der B48 gelangen und auch hier zu Überschwemmungen führen. Westlich des Viadukts befindet sich eine Senke, in der sich das Wasser sammelt und auch nach Ablauf der Hochwasserwelle verbleiben kann.</p>	<p>Die betroffenen Anlieger müssen über ihre Gefahrensituation informiert werden, damit sie Maßnahmen zum Eigenschutz (Eigenvorsorge Kategorie D) vornehmen können.</p>

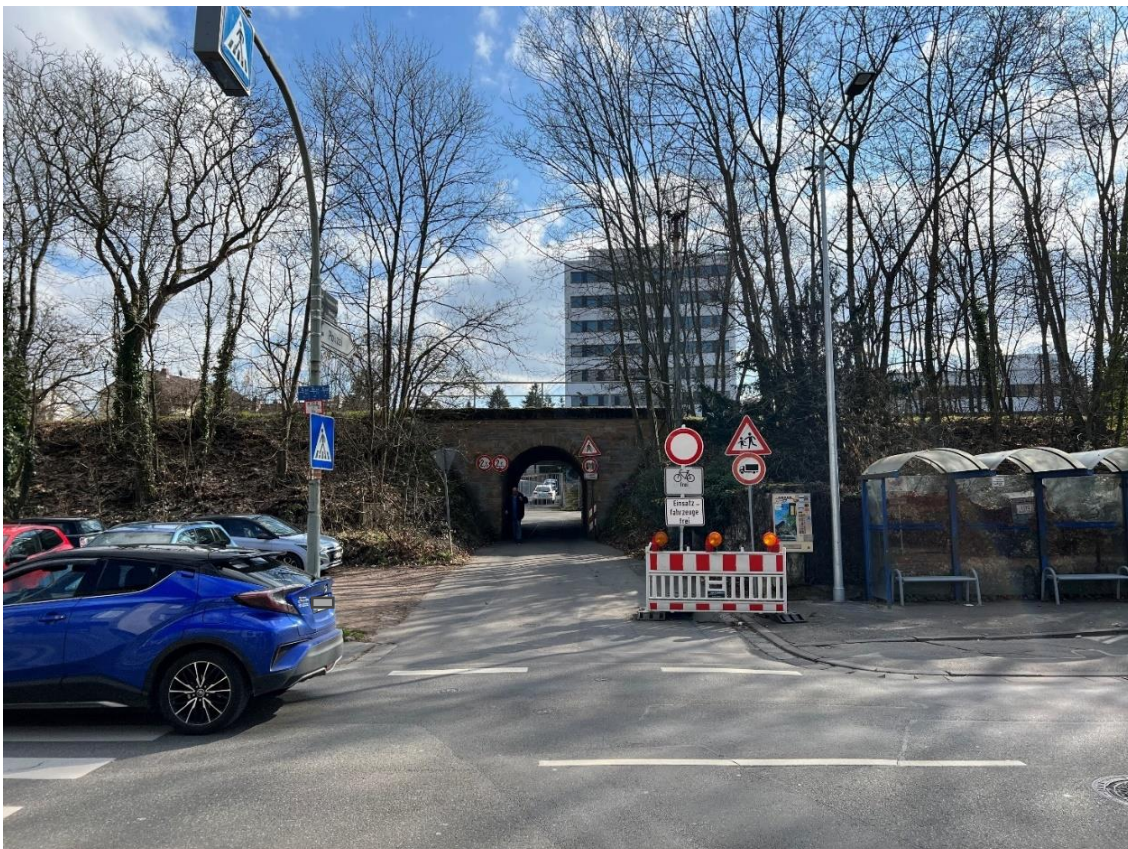
**[45] Karl-Förster-Straße**

Defizit	Maßnahme
<p>Die Gewerbebetriebe an der Karl-Förster sind bei Starkregen durch Hangwasser und Oberflächenabfluss aus dem Außengebiet gefährdet. Einige Betriebe haben ebenerdige Eingänge und sind besonders gefährdet.</p> <p>Die Grünfläche nördlich der Karl-Förster-Straße ist am nördlichen Rand durch einen Erdwall begrenzt. Das Außengebietswasser verbleibt auf der Grünfläche und versickert oder verdunstet. Für diesen Bereich wird aktuell ein Bebauungsplan erstellt.</p>	<p>Die betroffenen Betriebe müssen über ihre Gefahrensituation informiert werden, damit sie Maßnahmen zum Eigenschutz (Eigenvorsorge Kategorie A und B) vornehmen können. Es werden individuelle Beratungen oder Infoveranstaltungen für Gewerbetreibende angeboten.</p> <p>Für die Erstellung des Bebauungsplans (Baufeld P1.7) werden folgende Empfehlungen gegeben:</p> <p>An die zukünftigen Bauherren müssen Vorgaben zum hochwasserangepassten Bauen gemacht werden. Bspw. dürfen die Gebäude über keine ebenerdigen Eingänge, Zufahrten und Lichtschächte verfügen. Zudem sollte möglichst viel Fläche nicht versiegelt werden, damit das Außengebietswasser und das zusätzlich durch die Versiegelung anfallende Oberflächenwasser auf dem Grundstück versickern kann. Es sollten Vorgaben zum dezentralen Wasserrückhalt in der Fläche gemacht werden.</p> <p>Vorgaben zu den erforderlichen Nachweisen bezüglich Versickerungsfähigkeit, Dimensionierung von Versickerungsanlagen, Einleit Antrag und Überflutungsnachweis müssen festgelegt werden.</p> <p>Der Bau von oberirdischen Notwasserwegen ist nicht möglich, da ein Notwasserweg aufgrund der vorhandenen Bebauung nur über Straßen führen könnte und dadurch Unterlieger gefährden würde. Eine direkte Ableitung in die Nahe ist aufgrund der Entfernung schwer umsetzbar. Das vorhandene Kanalnetz wäre durch die zusätzliche Einleitung des Oberflächenwassers (auch aus dem Außengebiet) stärker belastet und es würde schneller zu einer Überlastung kommen.</p>

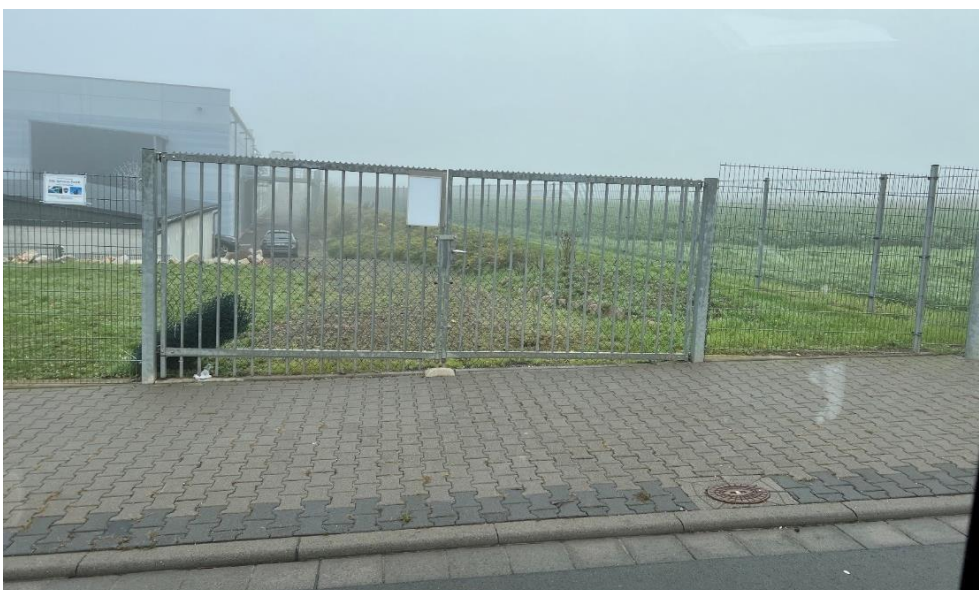
# [47] Straße "Im Chausseegarten"

Defizit	Maßnahme
<p>Aus den Außengebieten kann bei Starkregen viel Wasser der Straße "Im Chausseegarten" zufließen und erodiertes Material mit sich führen. Die bestehenden Gebäude entlang der Straße und auch insbesondere der Neubau am östlichen Ende der Straße sind überschwemmungsgefährdet.</p>	<p>Die betroffenen Anlieger müssen über ihre Gefahrensituation informiert werden, damit sie Maßnahmen zum Eigenschutz (Eigenvorsorge Kategorie A,B und E) vornehmen können.</p> <p>Es werden individuelle Beratungen oder Infoveranstaltungen für Gewerbetreibende angeboten.</p>

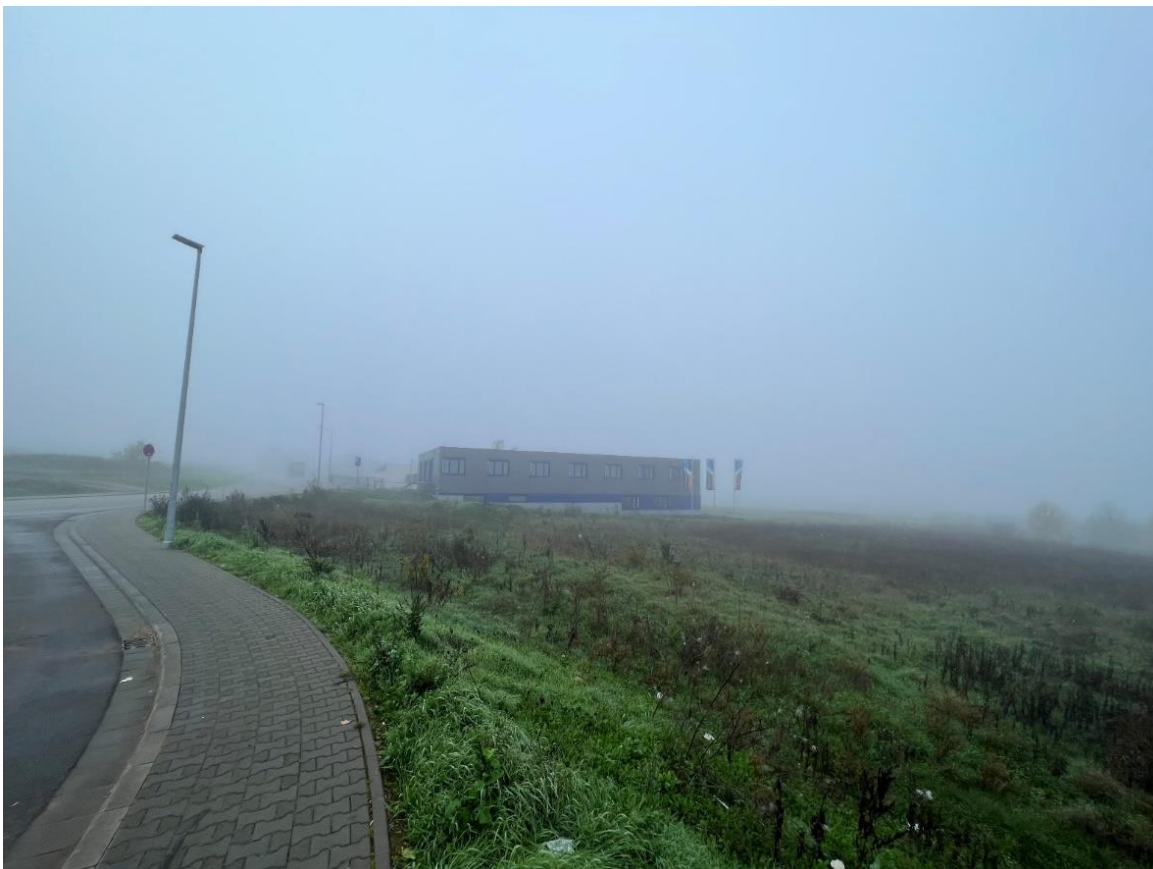
[48] Straße "Riegelgrube" Hausnr. 21 - 29

Defizit	Maßnahme
<p>Der Abschnitt der Straße "Riegelgrube" mit den Hausnr. 21 - 29 ist wasserführend. Das Wasser kann erodiertes Material aus den Außengebieten mitführen. Der Oberflächenabfluss fließt auf die Bosenheimer Straße und gefährdet die nördlich der Kreuzung stehenden Gebäude.</p> <p>Durch die Topografie und die Entfernung der Gebäude zur Straße besteht keine ausgeprägte Gefahr für die Anlieger in diesem Straßenabschnitt der Riegelgrube.</p>	<p>Die betroffenen Anlieger müssen über ihre Gefahrensituation informiert werden, damit sie Maßnahmen zum Eigenschutz (Eigenvorsorge Kategorie A,B und E) vornehmen können.</p> <p>Es werden individuelle Beratungen oder Infoveranstaltungen für Gewerbetreibende angeboten.</p>

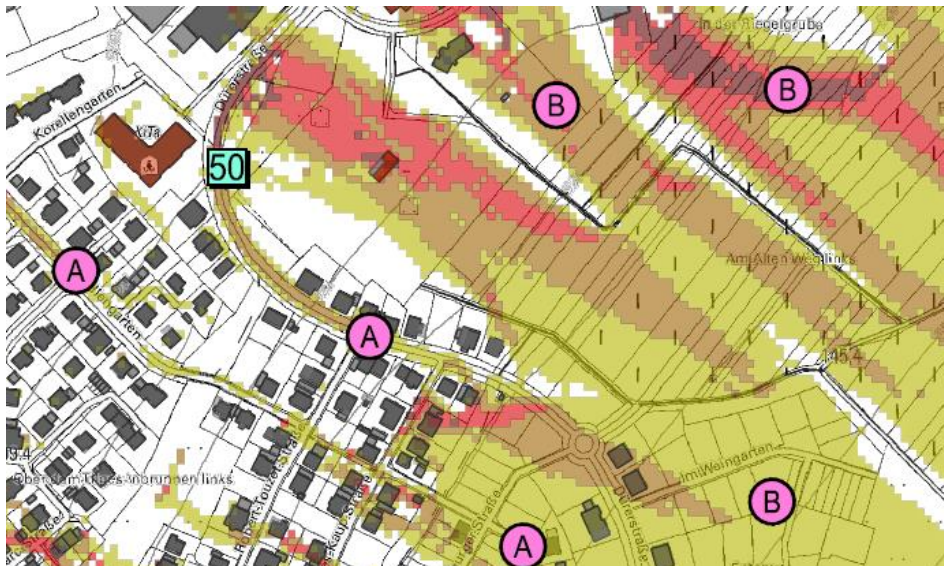
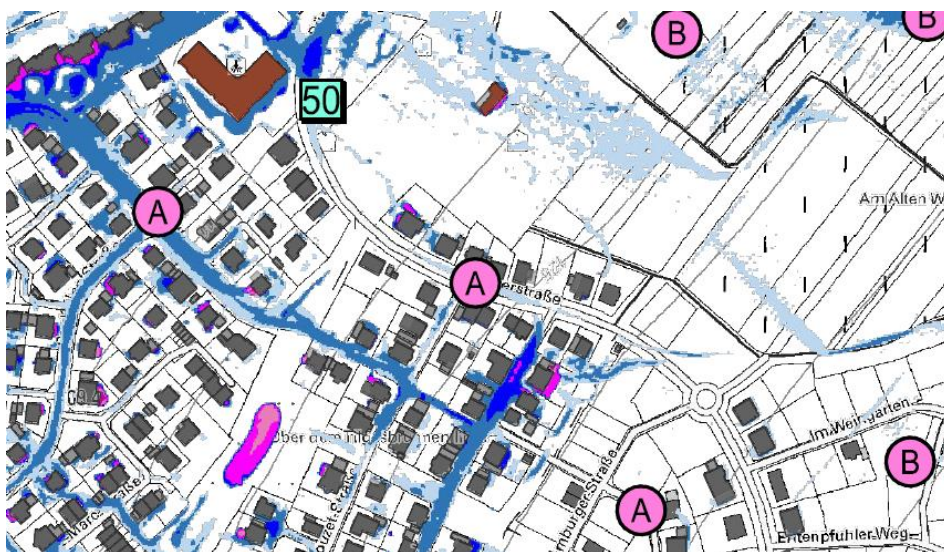
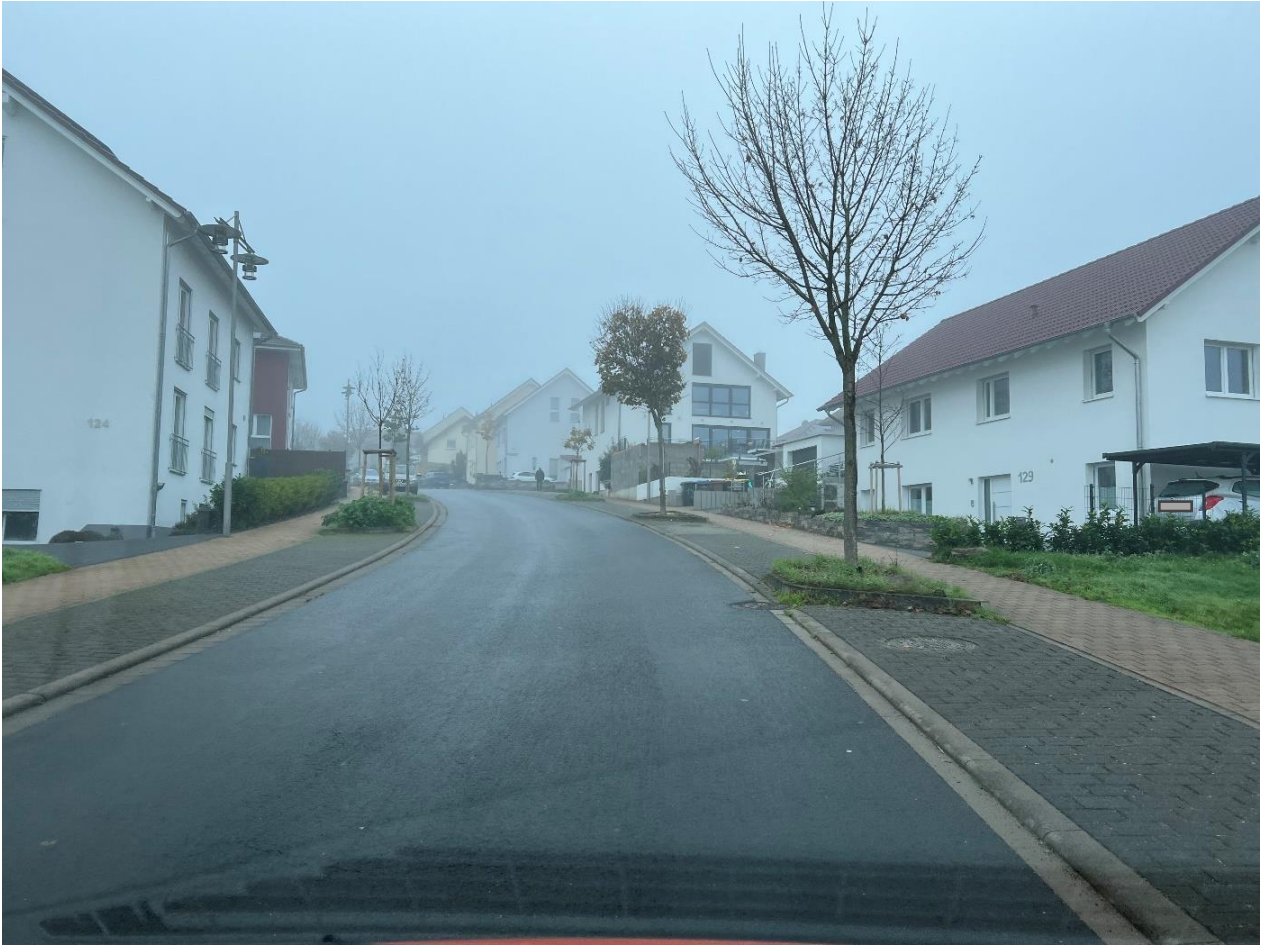
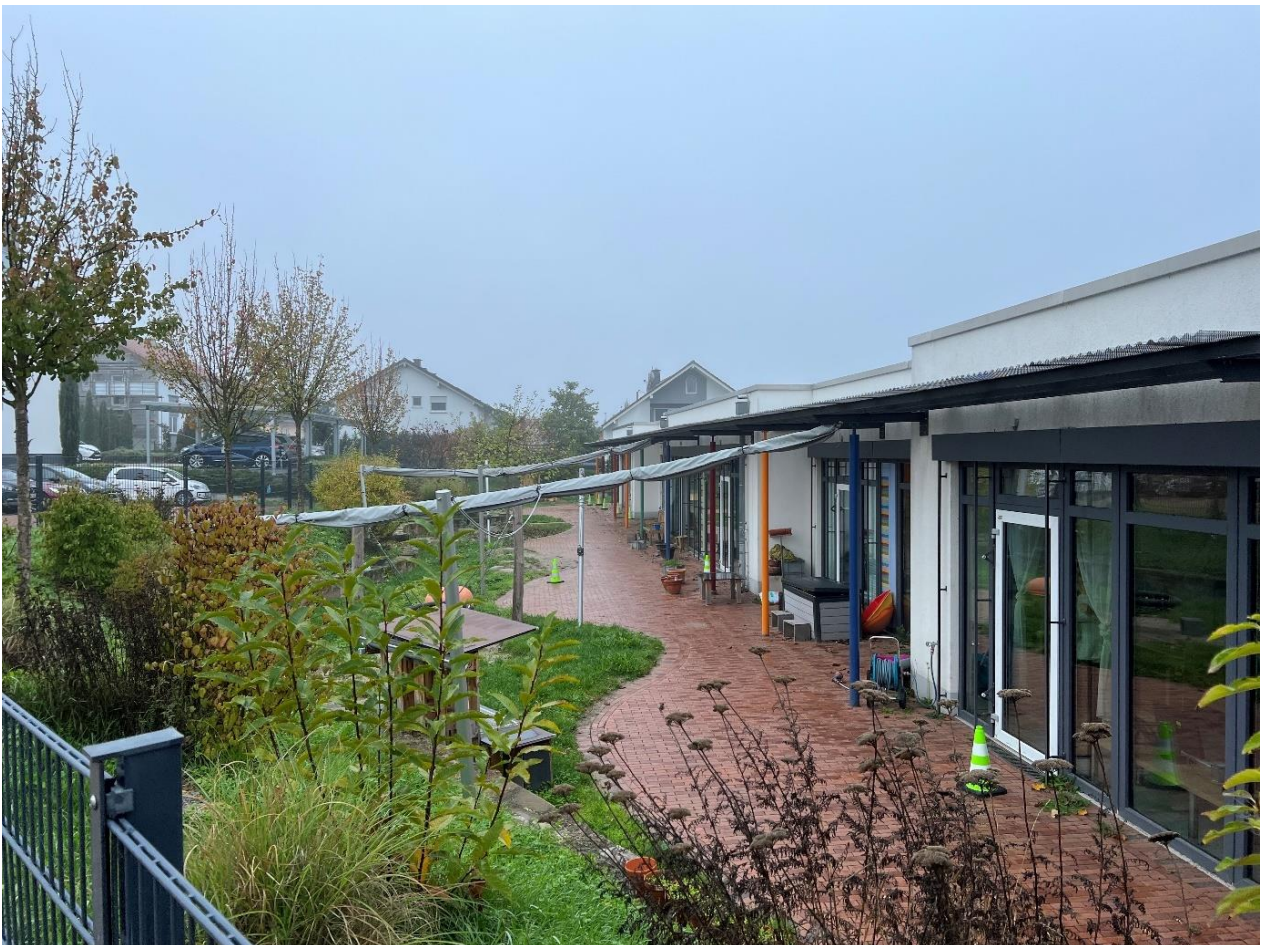
# [50] Dürerstraße 117 bis Kreuzung Riegelgrube, Kita Hermann Rohloff

Defizit	Maßnahme
<p>Die Straße ist wasserführend. Bei Starkregen wird das meiste Wasser durch die Bordsteine auf der Straße gehalten. Bei Extremereignissen kann das Wasser insbesondere im Bereich der Kurve übertreten und auf tiefergelegene Grundstücke fließen. Alle Gebäude mit Kellern, ebenerdigen Lichtschächten sowie tiefliegenden Eingängen und Garagen sind gefährdet.</p> <p>Die Kita Hermann Rohloff liegt deutlich unterhalb des Straßenniveaus und im Scheitelpunkt der Straßenkurve. Dadurch besteht eine besondere Gefährdung der Einrichtung, die über ebenerdige Eingänge verfügt.</p>	<p>Die betroffenen Anlieger müssen über ihre Gefahrensituation informiert werden, damit sie Maßnahmen zum Eigenschutz (Eigenvorsorge Kategorie A, B und E) vornehmen können.</p> <p>Die Stadt als Kitaträger muss Maßnahmen zum Überflutungsschutz umsetzen. Es kann eine Mauer oder eine Verwallung zur Hang- bzw. Straßenseite hin errichtet werden. Die ebenerdigen Eingänge können durch Objektschutz geschützt werden.</p> <p>Die Kita muss in den Alarm- und Einsatzplan der Stadt Bad Kreuznach aufgenommen werden.</p>

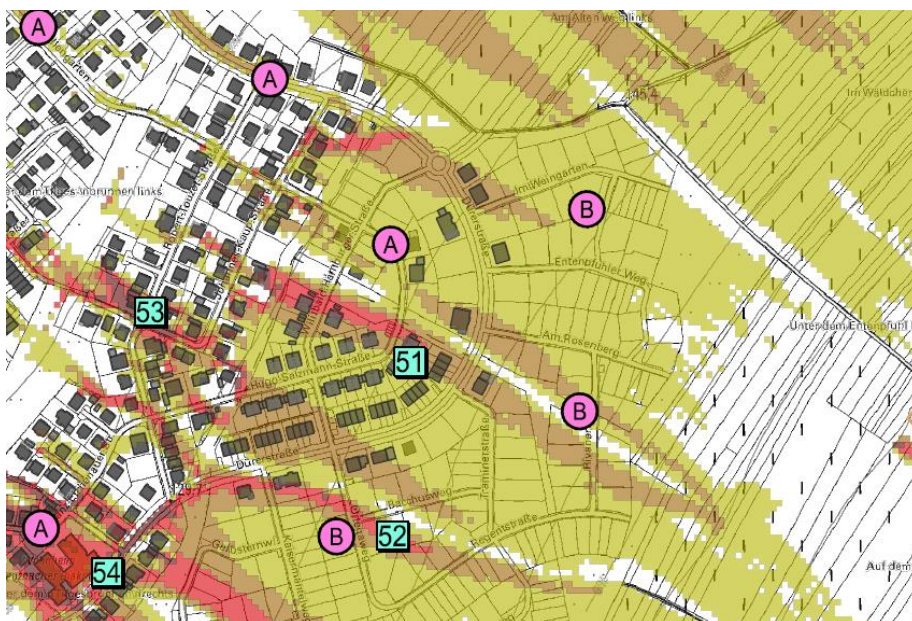
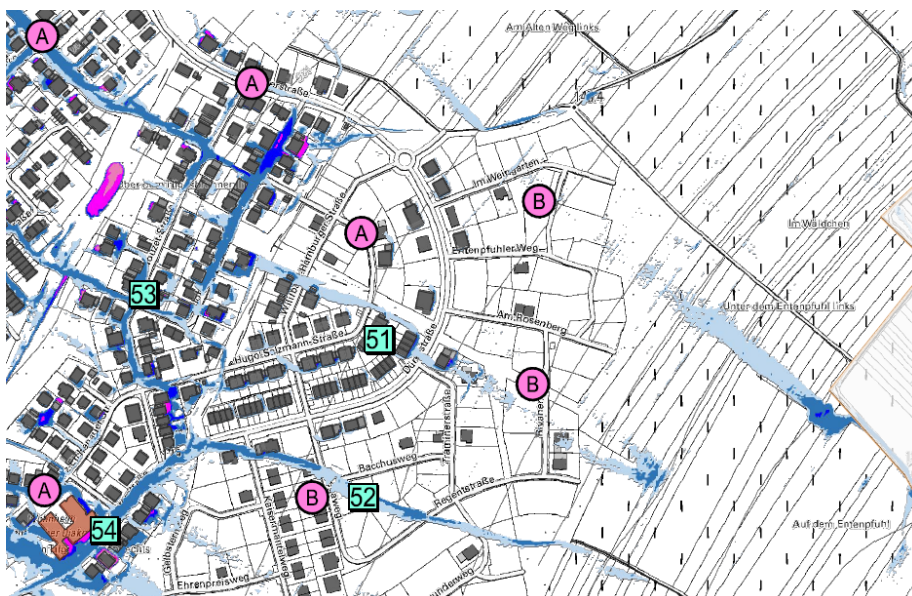
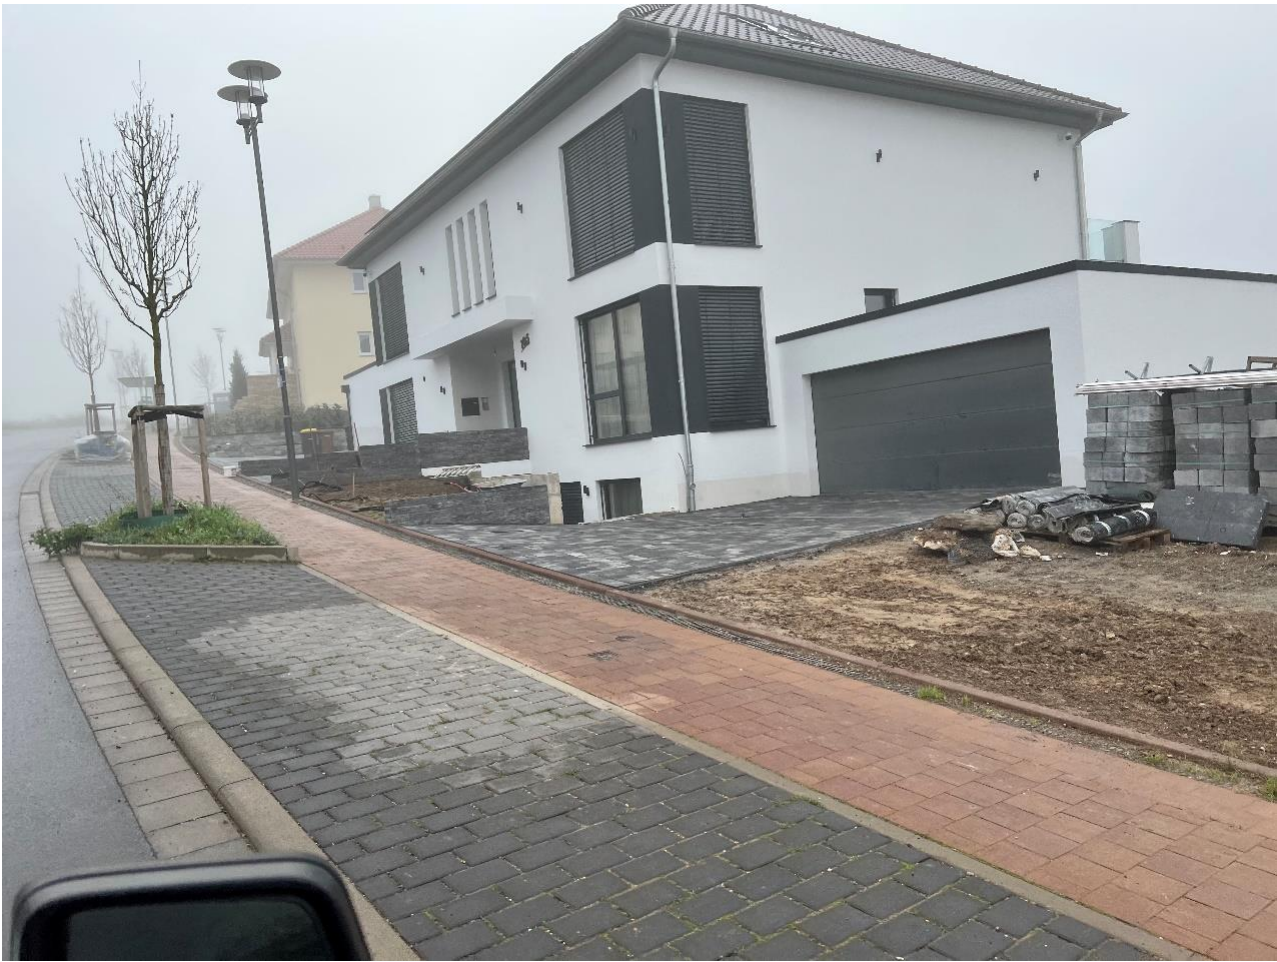
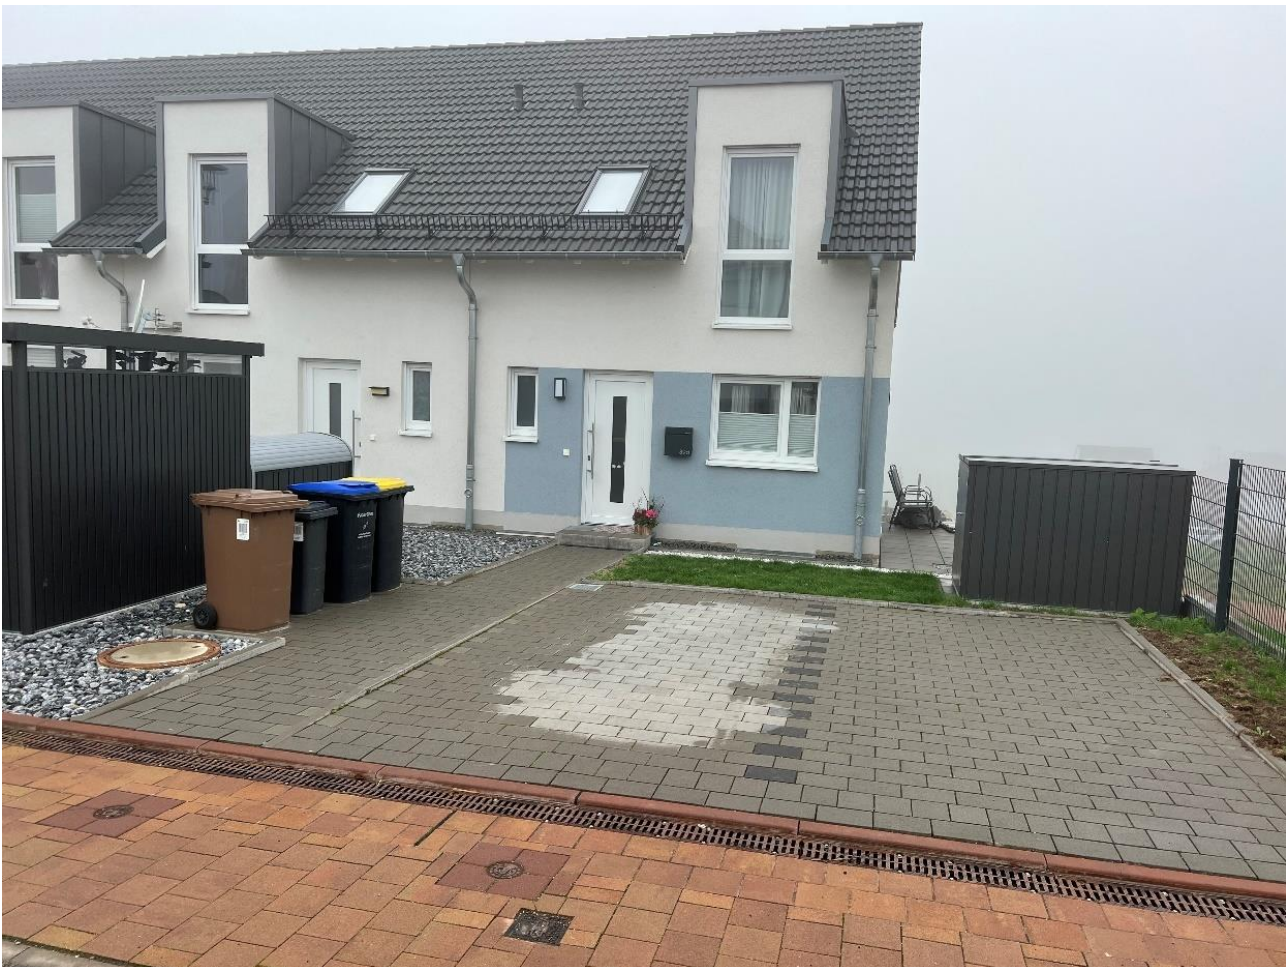
[51] Neubaubereich (Dürerstraße 77 - 117 und Umgebung)

Defizit	Maßnahme
<p>Das Neubaubereich um die Dürerstraße ist bei Starkregen durch Hangwasser und Oberflächenabfluss gefährdet. Alle Gebäude mit Kellern, ebenerdigen Lichtschächten sowie tiefliegenden Eingängen und Garagen sind gefährdet. Viele Neubauten sind nicht hochwassersicher gebaut, das Wasser kann von der Hangseite in die Gebäude eindringen.</p> <p>Im Baubereich gibt es ein Grabensystem, das den im Baubereich anfallenden Oberflächenabfluss in ein Rückhaltebecken leitet. Gräben und Rückhaltebecken sind nicht für die Aufnahme des Außengebietswassers bei Starkregen ausgelegt.</p>	<p>Die betroffenen Anlieger müssen über ihre Gefahrensituation informiert werden, damit sie Maßnahmen zum Eigenschutz (Eigenvorsorge Kategorie A, B und E) vornehmen können.</p> <p>Das Regenrückhaltebecken und die Gräben müssen zur Erhaltung ihrer Funktionsfähigkeit regelmäßig unterhalten werden (siehe allg. Hinweis [0.3]).</p>

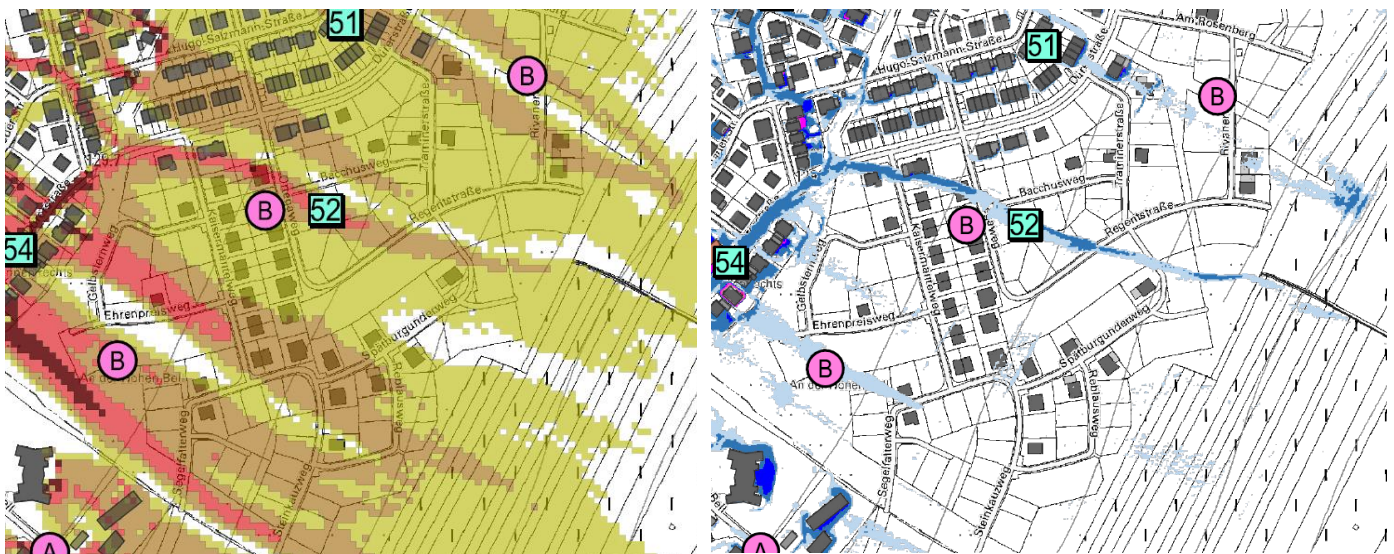
## [52] Geplantes Neubaugebiet südöstlich der Dürerstraße

Defizit	Maßnahme
<p>Der noch nicht bebaute Bereich des Neubaugebietes südöstlich der Dürerstraße ist bei Starkregen ebenfalls durch Hangwasser und Oberflächenabfluss gefährdet.</p>	<p>Im Bebauungsplan muss die Gefährdung aufgenommen werden. Bebauung und Erschließung müssen auf Hangwasser, Oberflächenabfluss und Erosion abgestimmt werden. Zukünftige Bauherren (und Planer und Erschließungsträger) müssen über ihre Gefahrensituation informiert werden, damit sie Maßnahmen zum Eigenschutz (Eigenvorsorge Kat. A, B und E) vornehmen können.</p> <p>Ein dezentraler Wasserrückhalt oberhalb der Bebauung sollte geprüft werden.</p> <p>Zudem sollte geprüft werden, ob das Rückhaltebecken zum Rückhalt des Oberflächenabflusses aus dem Baugebiet vergrößert werden kann, um auch Wasser aus dem Außengebiet zwischenspeichern zu können.</p>

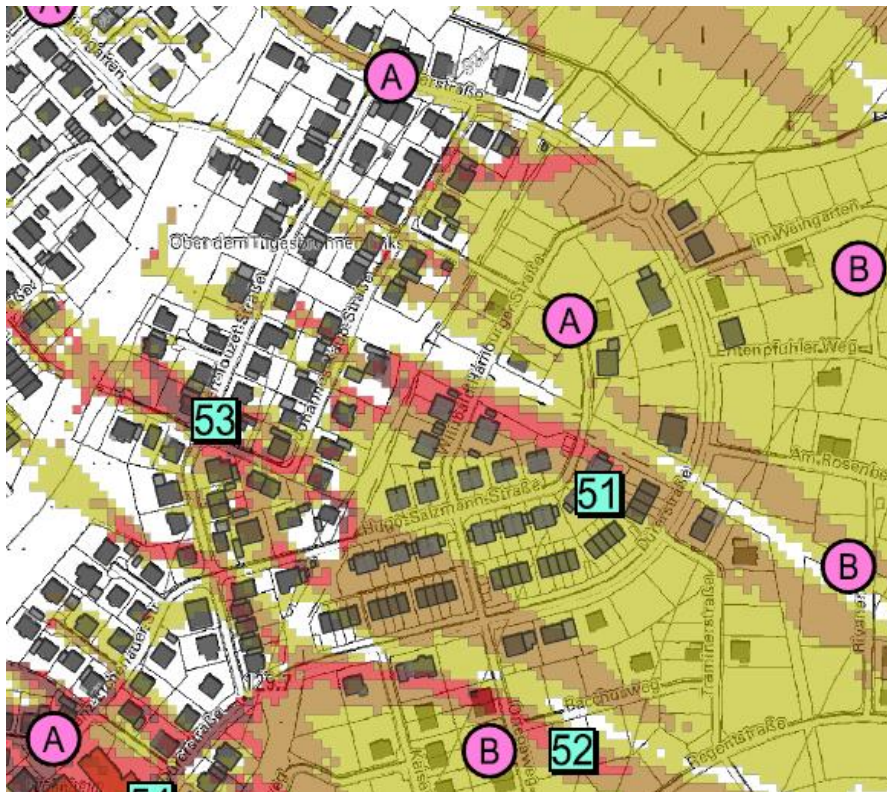
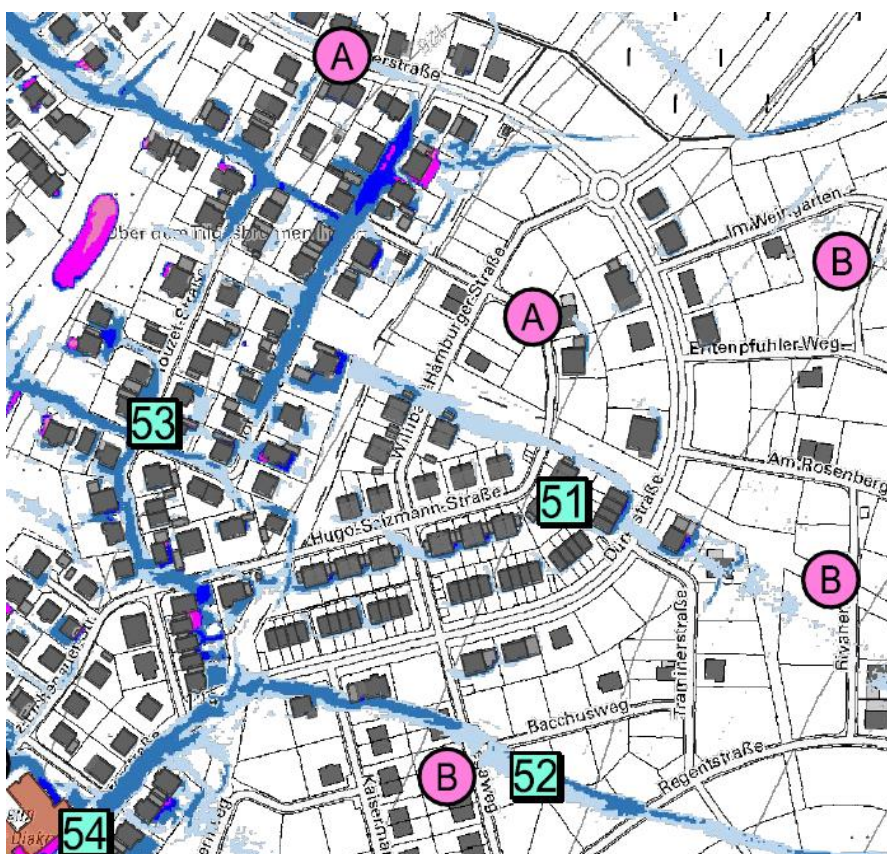
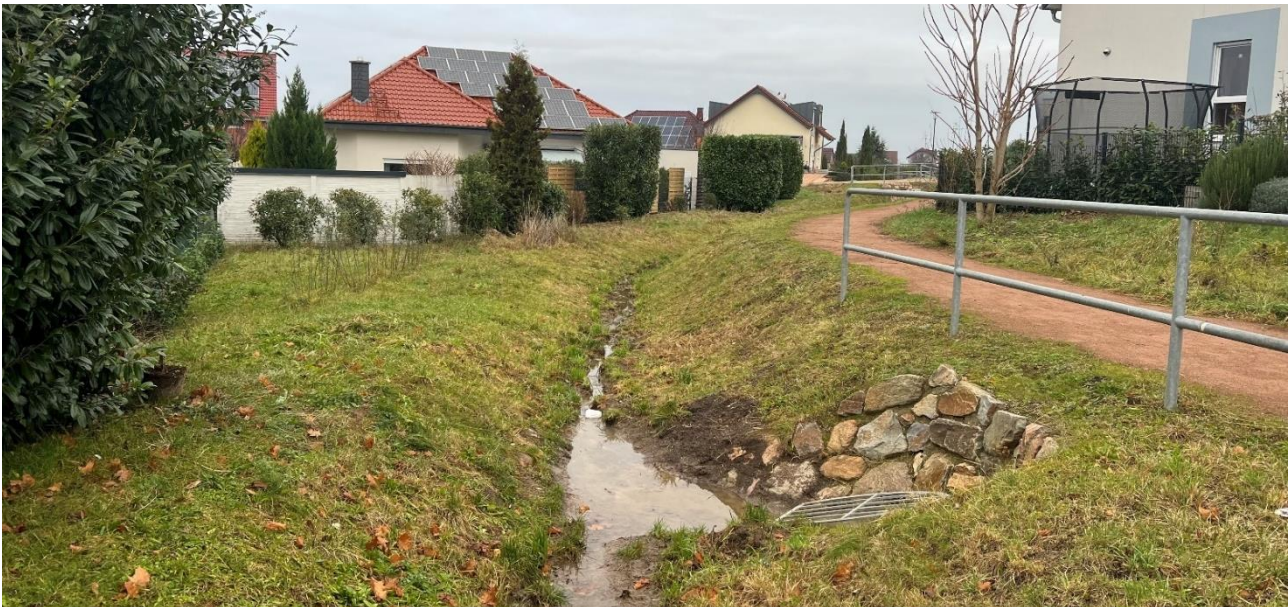
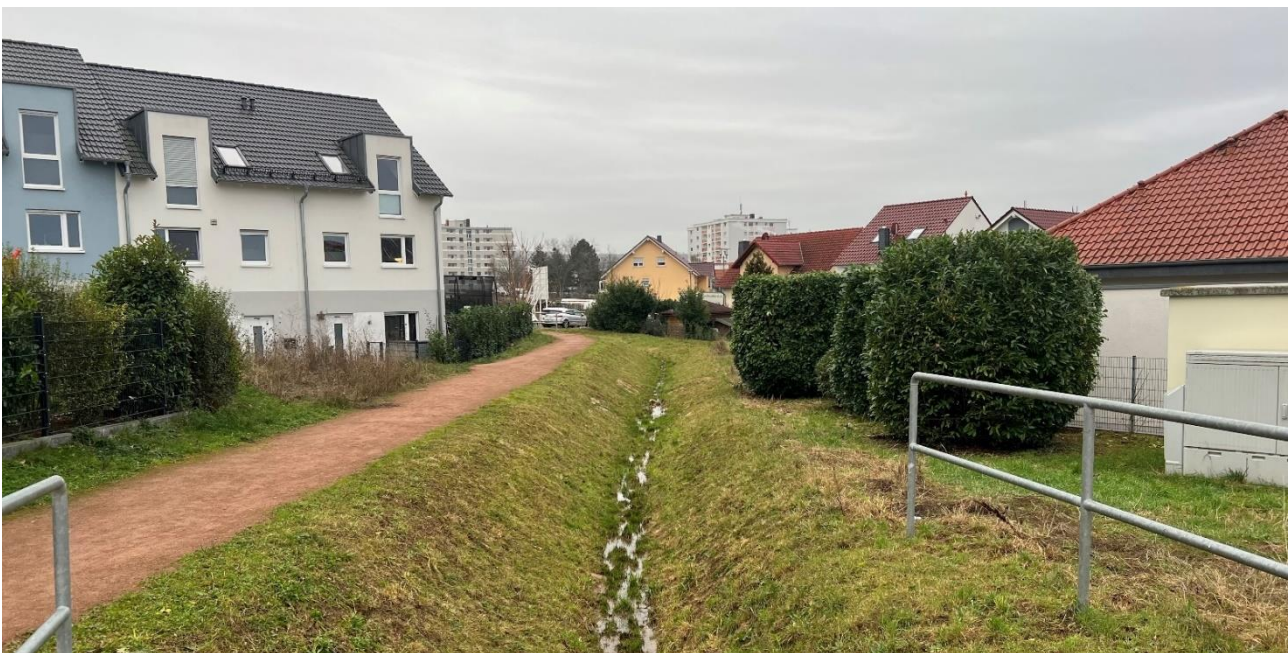
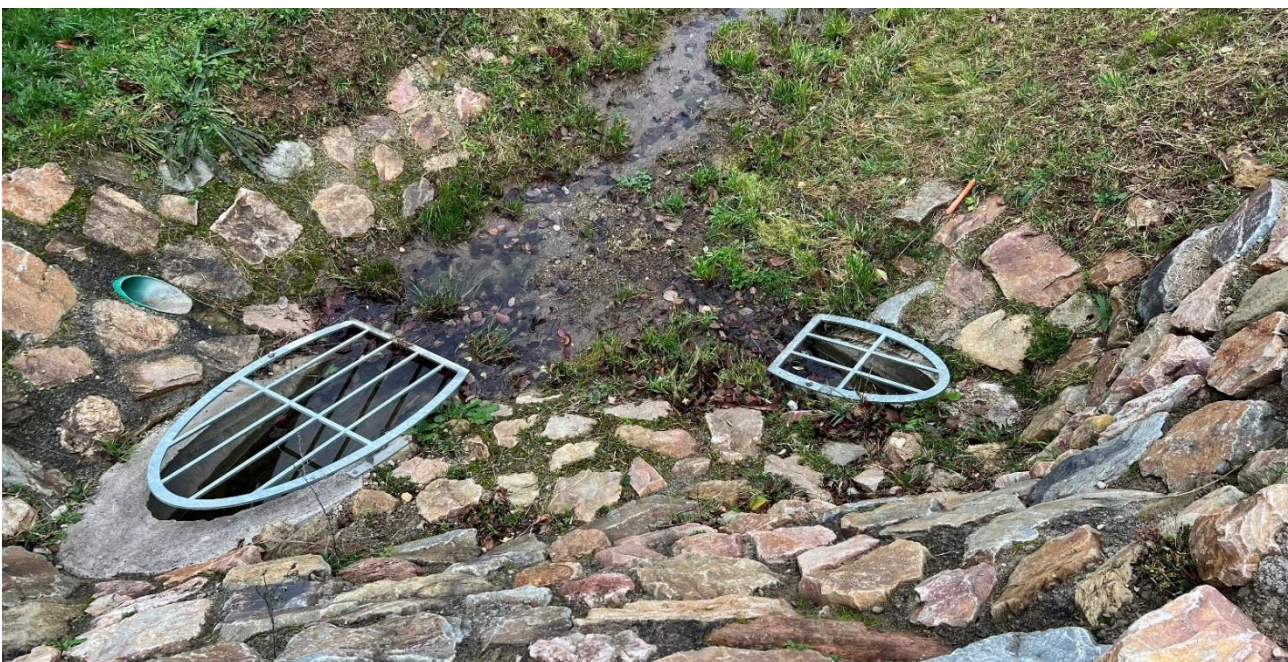
## [53] Robert-Touzet-Straße und Umgebung, Entwässerungsgraben

Defizit	Maßnahme
<p>Viele Häuser in der Robert-Touzet-Straße und den umliegenden Straßen sind durch Oberflächenabfluss aus den Außengebieten gefährdet. Alle Gebäude mit Kellern, ebenerdigen Lichtschächten sowie tiefliegenden Eingängen und Garagen sind gefährdet. Viele Häuser sind bereits gegen Überflutung geschützt.</p> <p>Von der Bushaltestelle "Kaisermantelweg" in der Dürerstraße verläuft von Süd nach Nord ein offener Entwässerungsgraben, der das Oberflächenwasser zum Rückhaltebecken transportiert. Der Graben quert die Hugo-Salzmänn-Straße zweimal.</p> <p>Aufgrund der Topografie ist die östliche Böschung höher als die westliche. Die Höhe der westlichen Böschung ist auf den Bemessungsfall ausgelegt. Zwischen der Dürerstraße und der Hugo-Salzmänn-Straße ist die westliche Böschung des Grabens nicht stetig. Dadurch kann bei Starkregen Wasser auf das Grundstück von Haus Nr. 4 in der Hugo-Salzmänn-Straße fließen und das Haus gefährden.</p> <p>Die Einläufe der Regenwasserkanäle in den Entwässerungsgraben sind mit einem Gitter verschlossen, das hochgeklappt werden kann. Bei einer Verlegung des Gitters mit Treibgut ist das sehr gut, allerdings ist das Gitter nicht abgeschlossen. Dadurch könnten spielende Kinder das Gitter öffnen und in die Kanäle gelangen.</p>	<p>Die betroffenen Anlieger müssen über ihre Gefahrensituation informiert werden, damit sie Maßnahmen zum Eigenschutz (Eigenvorsorge Kategorie A und B) vornehmen können.</p> <p>Die Höhe der westlichen Böschung des Entwässerungsgrabens sollte überprüft werden und eine einheitliche Höhe hergestellt werden. Auch nach Abschluss dieser Maßnahme kann bei einem großen Starkregen der Entwässerungsgraben überlastet sein und die westlich gelegenen Häuser sollten sich z.B. mit Objektschutzmaßnahmen schützen.</p> <p>Die Gitter an den Einläufen der Regenwasserkanäle sollten mit einem Standardschloss verschlossen werden.</p>

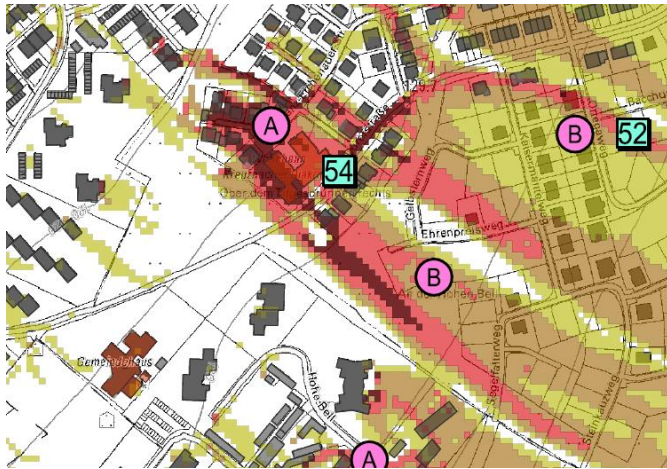
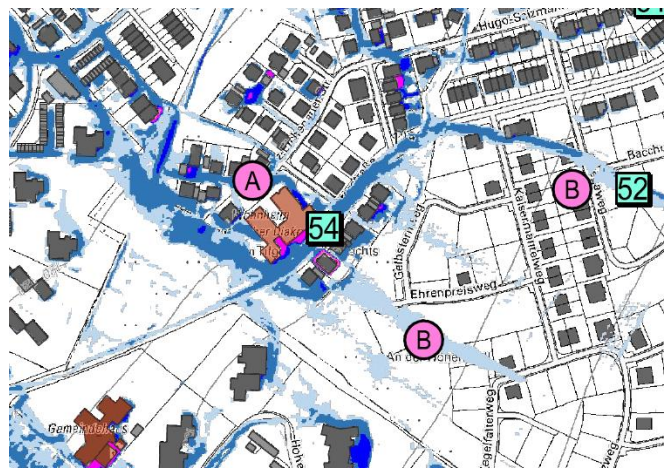
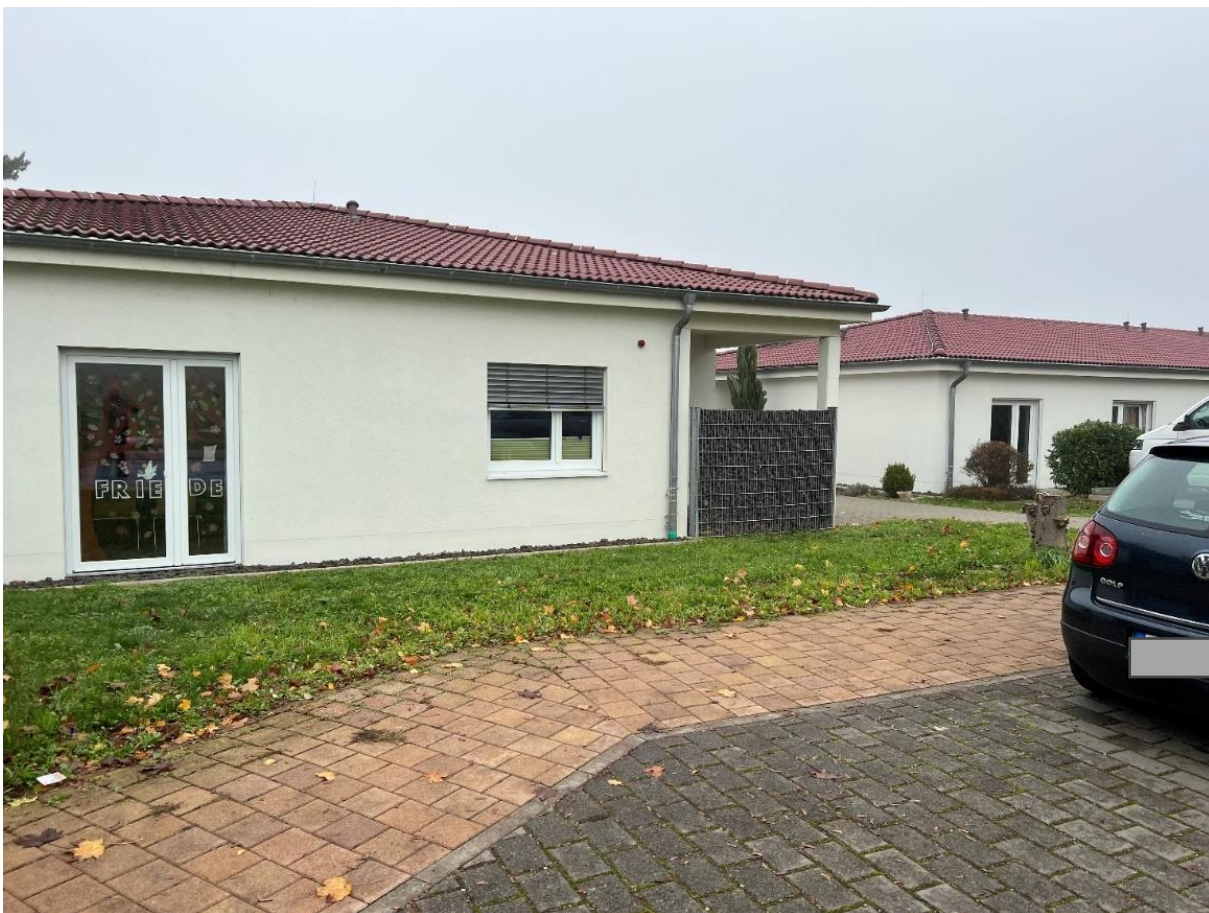
[54] Einrichtung für betreutes Wohnen in der Dürerstraße Nr. 67

Defizit	Maßnahme
<p>Die Einrichtung für betreutes Wohnen in der Dürerstraße Nr. 67 liegt in einer ausgeprägten Abflussbahn und ist durch ebenerdige Eingänge stark überflutungsgefährdet.</p>	<p>Die betroffenen Anlieger müssen über ihre Gefahrensituation informiert werden, damit sie Maßnahmen zum Eigenschutz (Eigenvorsorge Kategorie A und B) vornehmen können.</p> <p>Die Einrichtung sollte in den Alarm- und Einsatzplan der Stadt Bad Kreuznach aufgenommen werden.</p>
