## STADT BAD KREUZNACH

Örtliches Hochwasser- und Starkregenvorsorgekonzept  
für die Stadt Bad Kreuznach

Bürgerinformationsveranstaltung (BIV)  
am 11.04.2024  
in Bad Kreuznach

Vortragsmanuskript mit Ergänzungen aus der BIV

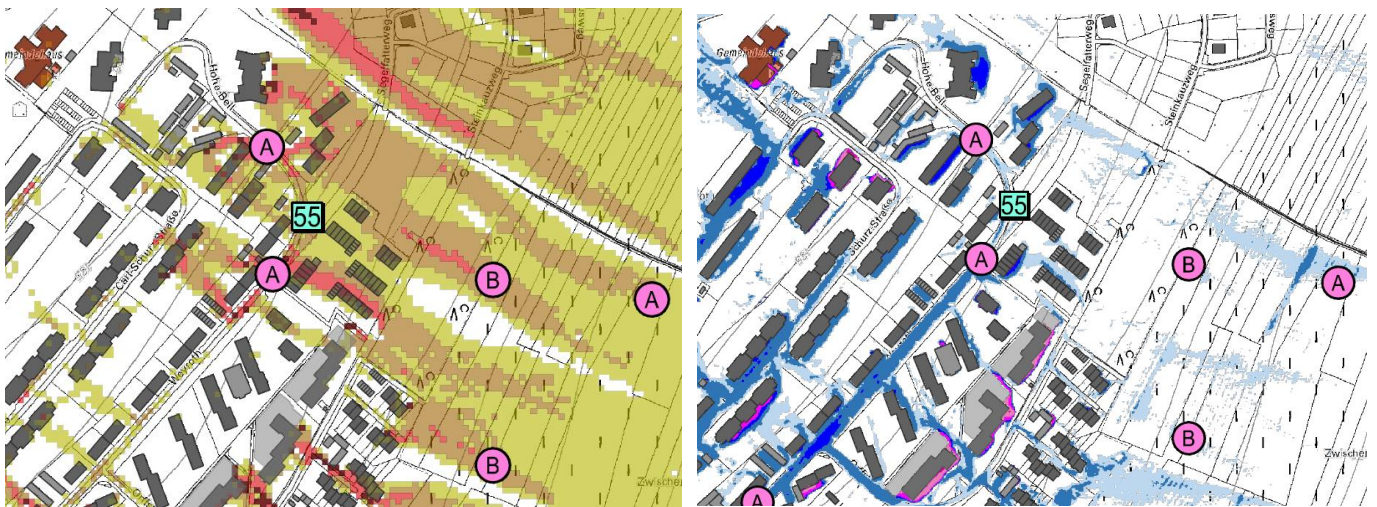
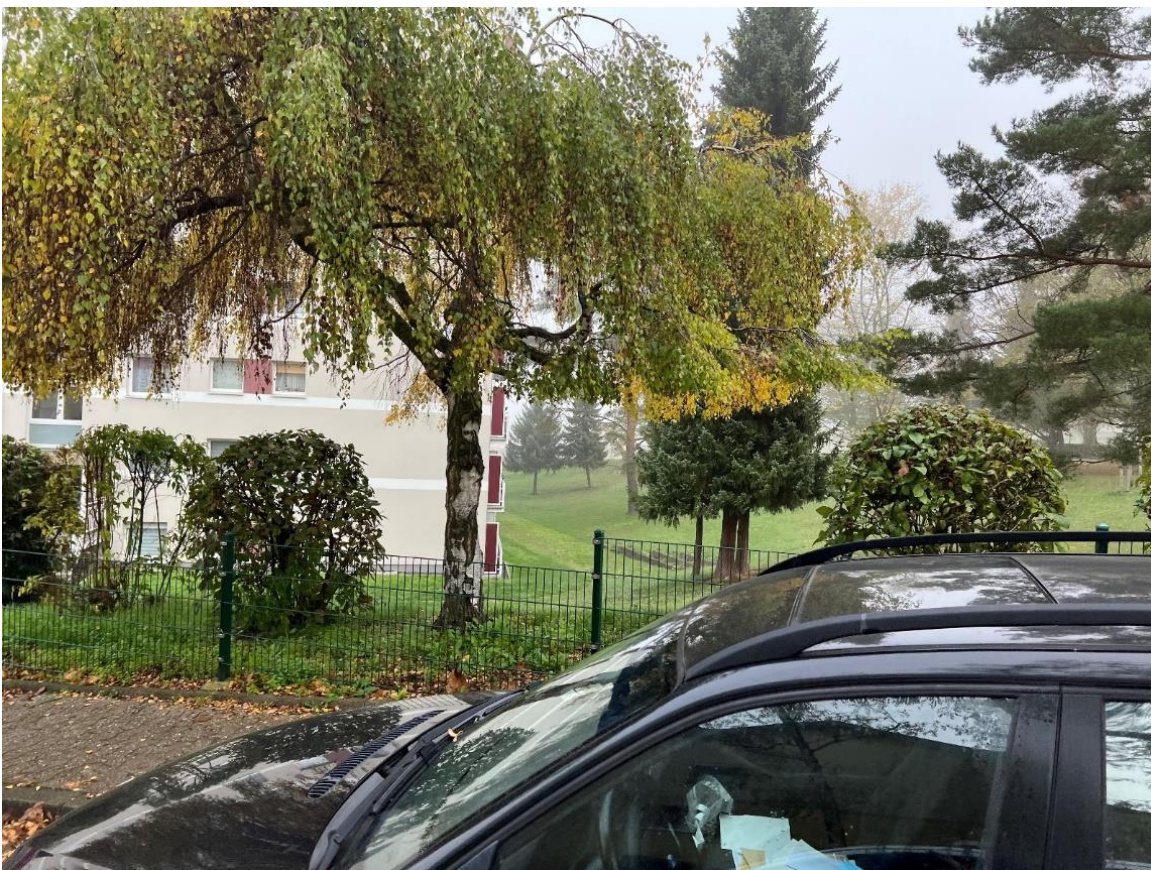
# [55] Straße "Weyroth", Straße "Hohe Bell" und Umgebung

Defizit	Maßnahme
<p>Die Reihenhäuser in der Straße "Weyroth" und die Mehrfamilienhäuser in der Straße "Hohe Bell" sind durch Oberflächenabfluss, Hangwasser und Erosion aus den Außengebieten gefährdet. Alle Gebäude mit Kellern, ebenerdigen Lichtschächten sowie tiefliegenden Eingängen und Garagen sind gefährdet. Besonders gefährdet sind erdgleiche Häuser oder in den Hang gebaute Häuser.</p>	<p>Die betroffenen Anlieger müssen über ihre Gefahrensituation informiert werden, damit sie Maßnahmen zum Eigenschutz (Eigenvorsorge Kategorie A,B und E) vornehmen können.</p>

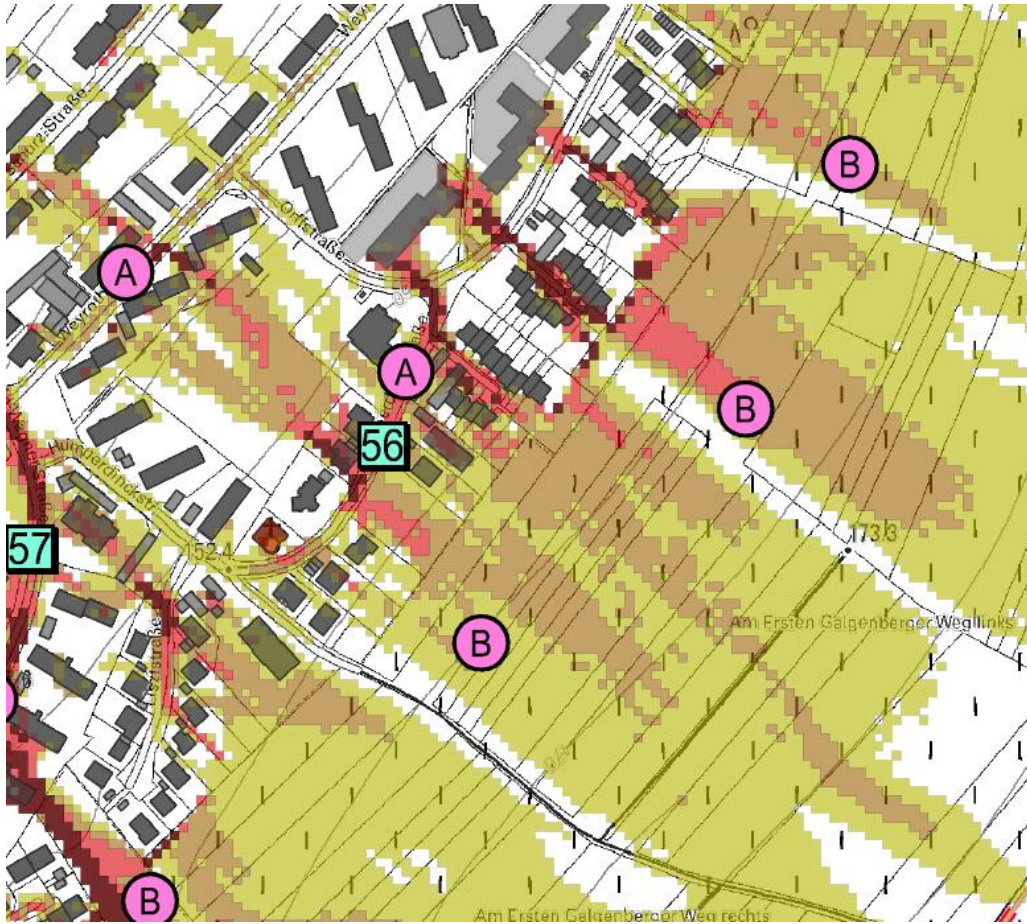
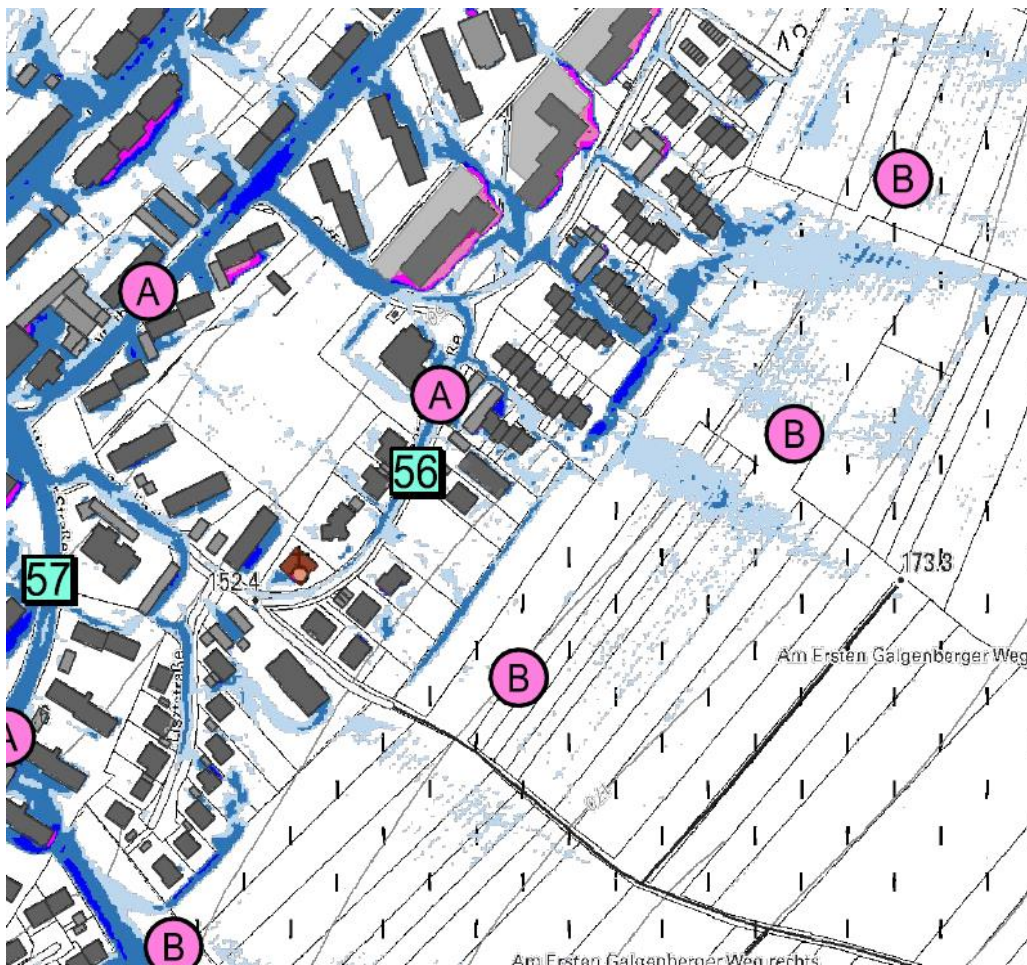
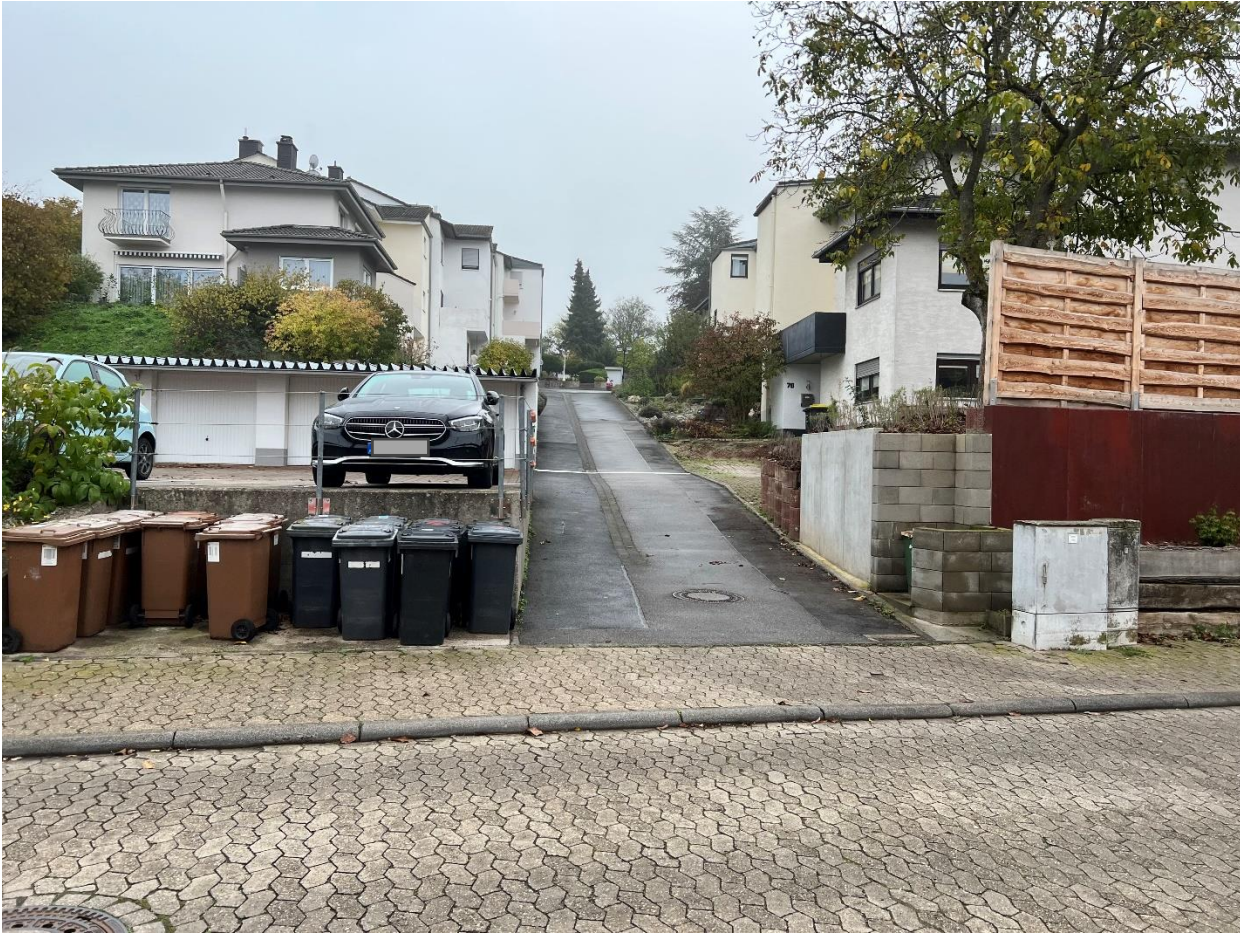
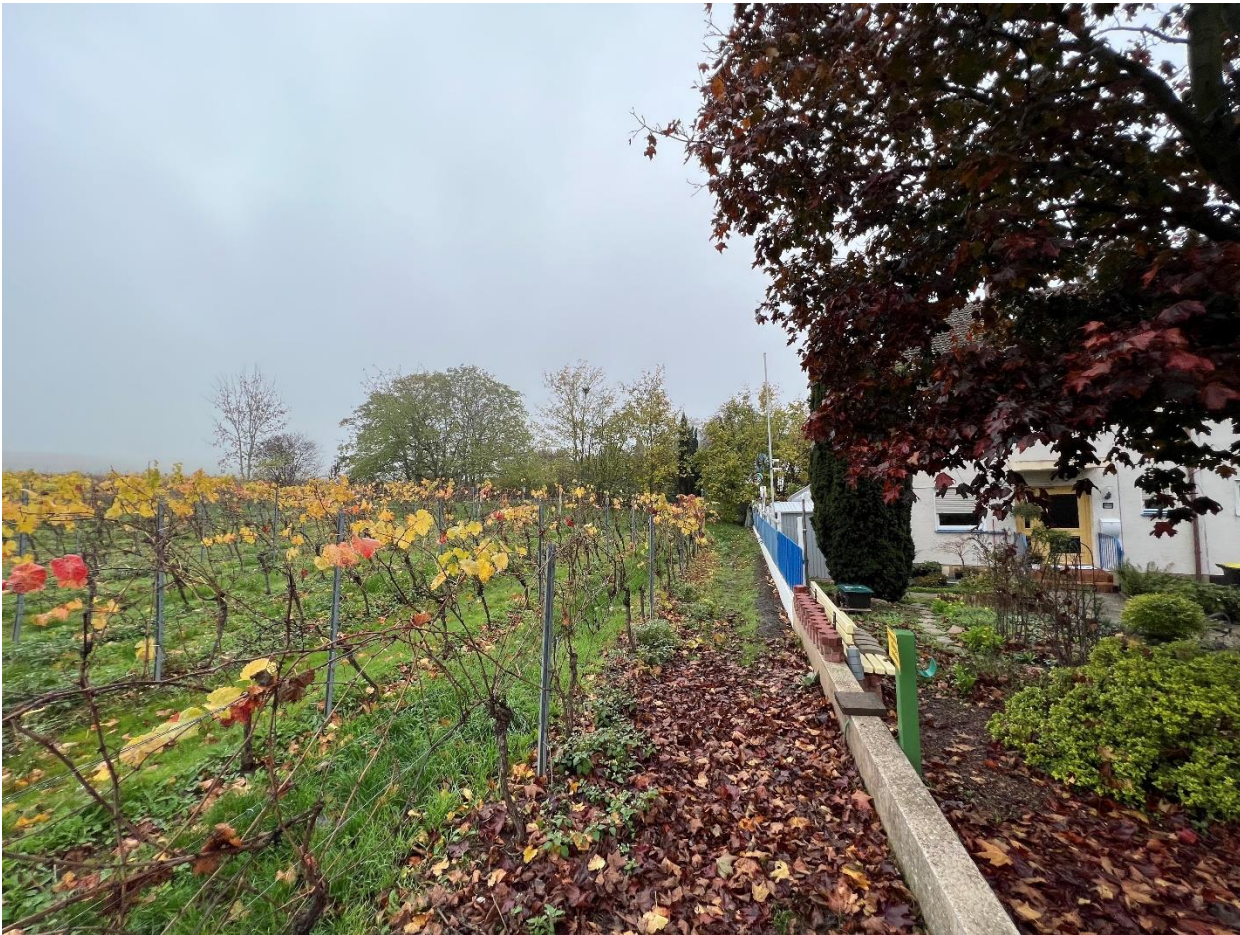
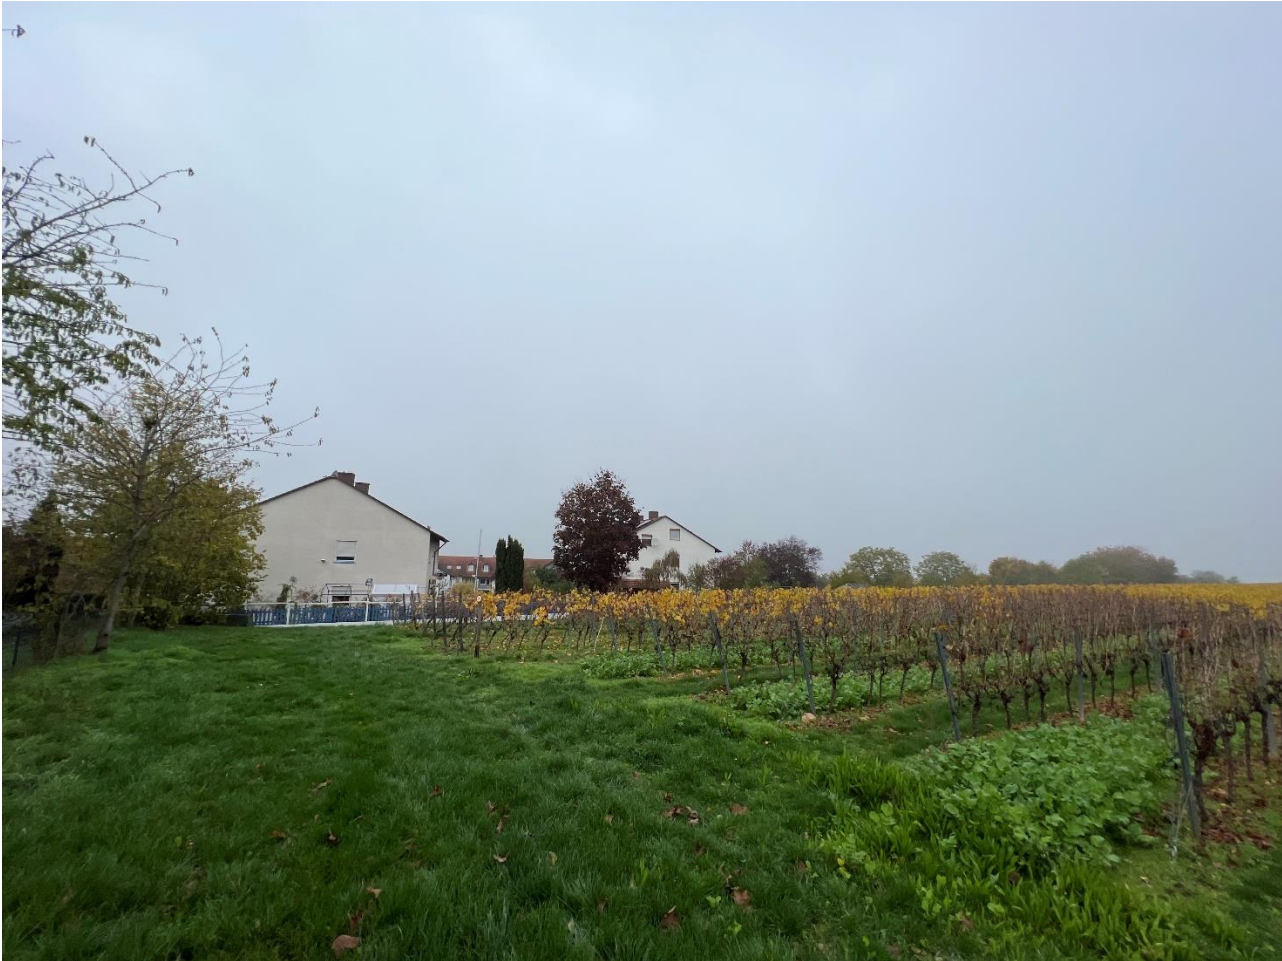
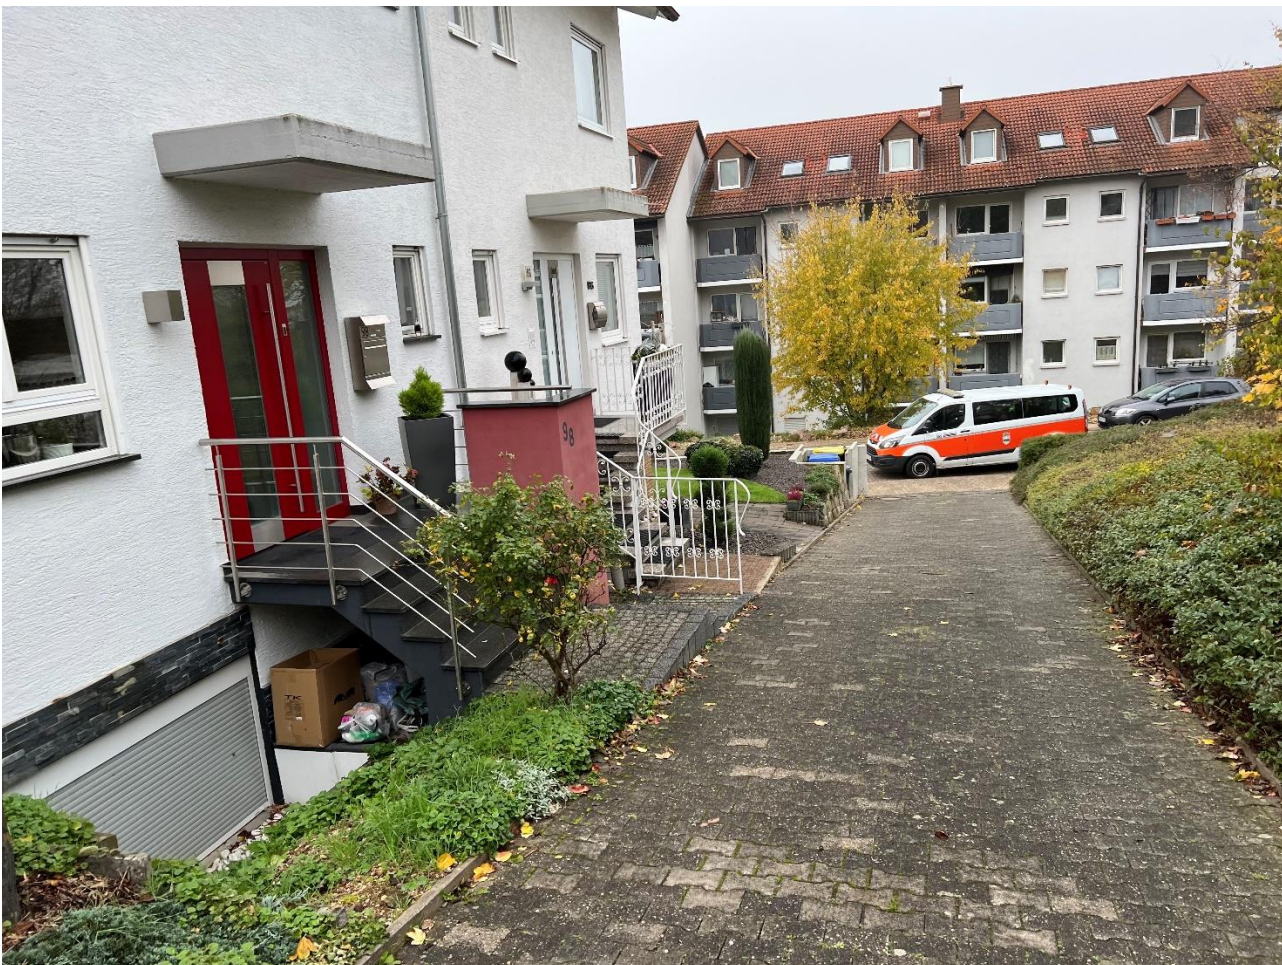
**[56] Humperdinckstraße**

Defizit	Maßnahme
<p>Oberflächenabfluss aus den Außengebieten fließt insbesondere über die Stichstraßen, an denen die Reihenhäuser stehen, in die unterhalb liegende Bebauung. Teilweise sind entlang der hangseitigen Grundstücksgrenzen Mauern gebaut worden. Wo keine Mauer steht, fließt das Wasser wild über das gesamte Gelände ab und gefährdet die angrenzenden Reihenhäuser.</p> <p>Die Mehrfamilienhäuser auf der westlichen Straßenseite haben Tiefgaragen und tiefliegende Balkone, durch die das Wasser ins Gebäude eindringen kann.</p> <p>Der westliche Abschnitt der Humperdinckstraße ist wasserführend und alle Anlieger sowie Unterlieger sind gefährdet. Am Hang tritt zudem Schichtenwasser aus.</p>	<p>Die betroffenen Anlieger müssen über ihre Gefahrensituation informiert werden, damit sie Maßnahmen zum Eigenschutz (Eigenvorsorge Kategorie A, B und E) vornehmen können.</p> <p>Fehlende Mauern zum Hang hin sollten durch die Grundstückseigentümer in Absprache mit den Nachbarn errichtet werden. Die Stadt sollte hier beratend zur Seite stehen. Die Stichstraßen, die eine Verbindung zu den Weinbergen oberhalb haben, sollten mit Mobilschutzsystemen ausgestattet werden. Die Stellen müssen dann in den Alarm- und Einsatzplan aufgenommen werden.</p> <p>In einer Studie sollte untersucht werden, ob eine breite Flutmulde östlich der Mauern angelegt werden kann, die das Außengebietswasser zwischenspeichert und versickert. Für den Fall des Überlaufs der Flutmulde muss ein Notabflussweg z.B. durch eine der unterhalb liegenden Stichstraßen und die Orffstraße hergestellt werden. Die Anwohner entlang des Notabflusswegs müssen sich schützen.</p>

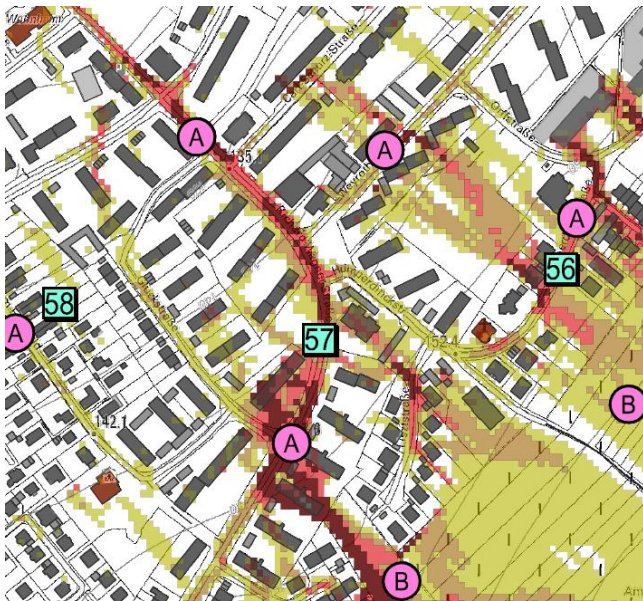
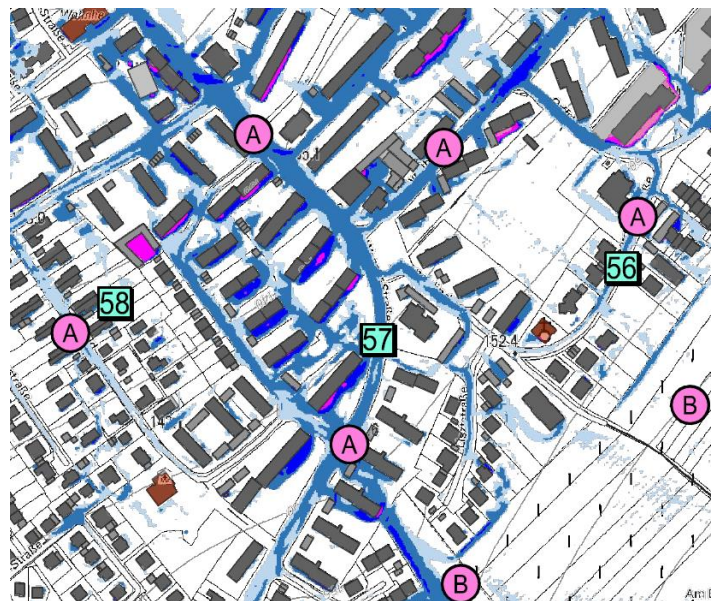
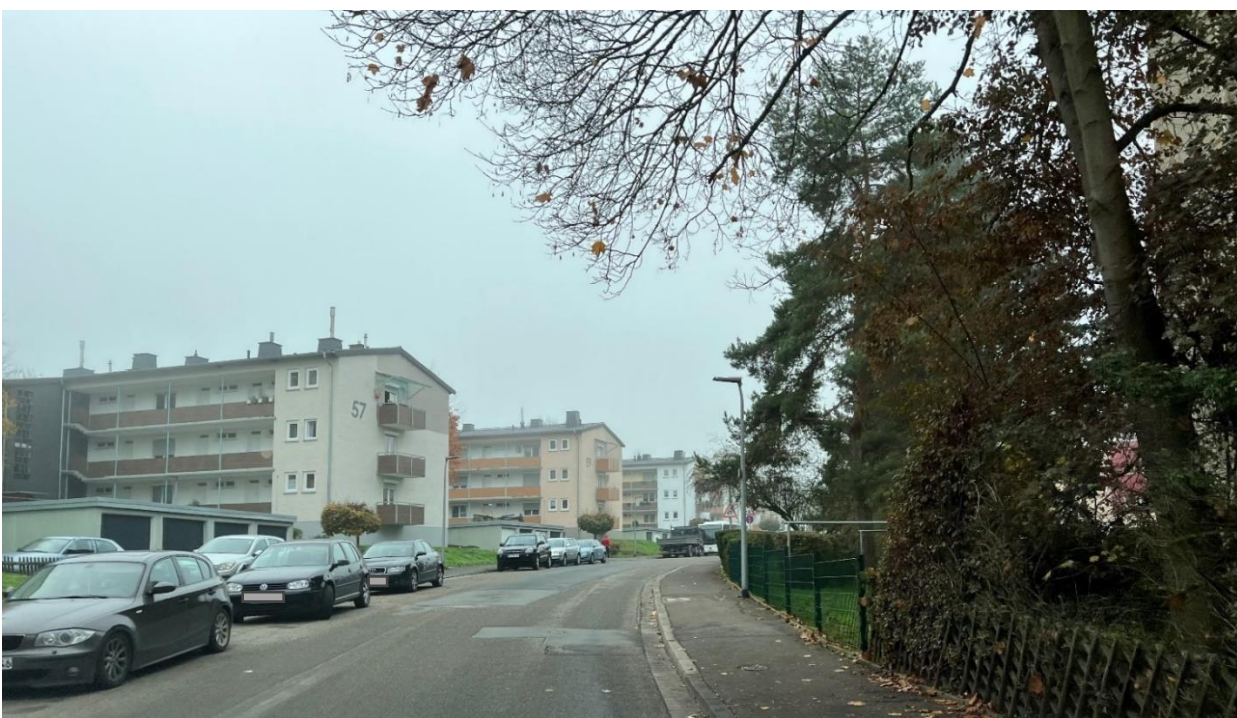
## [57] Richard-Wagner-Straße

Defizit	Maßnahme
<p>Die Richard-Wagner-Straße ist wasserführend. Bei Starkregen wird das meiste Wasser durch die Bordsteine auf der Straße gehalten. Bei Extremereignissen kann das Wasser übertreten und auf tiefergelegene Grundstücke fließen.</p> <p>Der Oberflächenabfluss kann auf das Gelände der KiTa und der Grundschule gelangen und durch die ebenerdigen Eingänge zur Überflutung der Gebäude führen.</p>	<p>Die betroffenen Anlieger müssen über ihre Gefahrensituation informiert werden, damit sie Maßnahmen zum Eigenschutz (Eigenvorsorge Kategorie A) vornehmen können.</p> <p>Die öffentlichen Einrichtungen müssen durch hangseitige Mauern, Verwallungen oder mobile Elemente gegen Überflutung geschützt werden. Sie sollten in den Alarm- und Einsatzplan aufgenommen werden.</p>

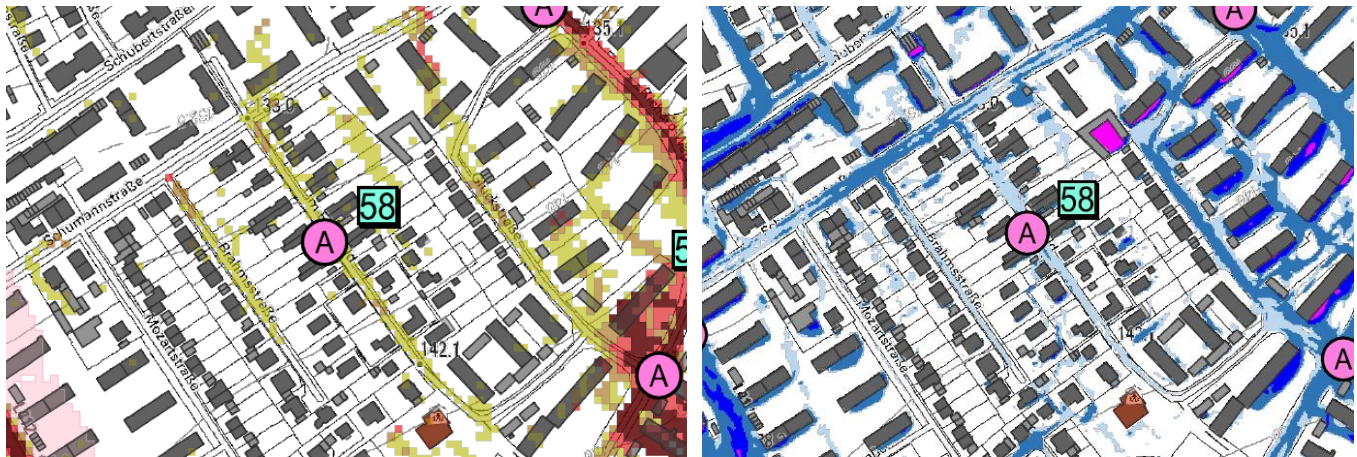
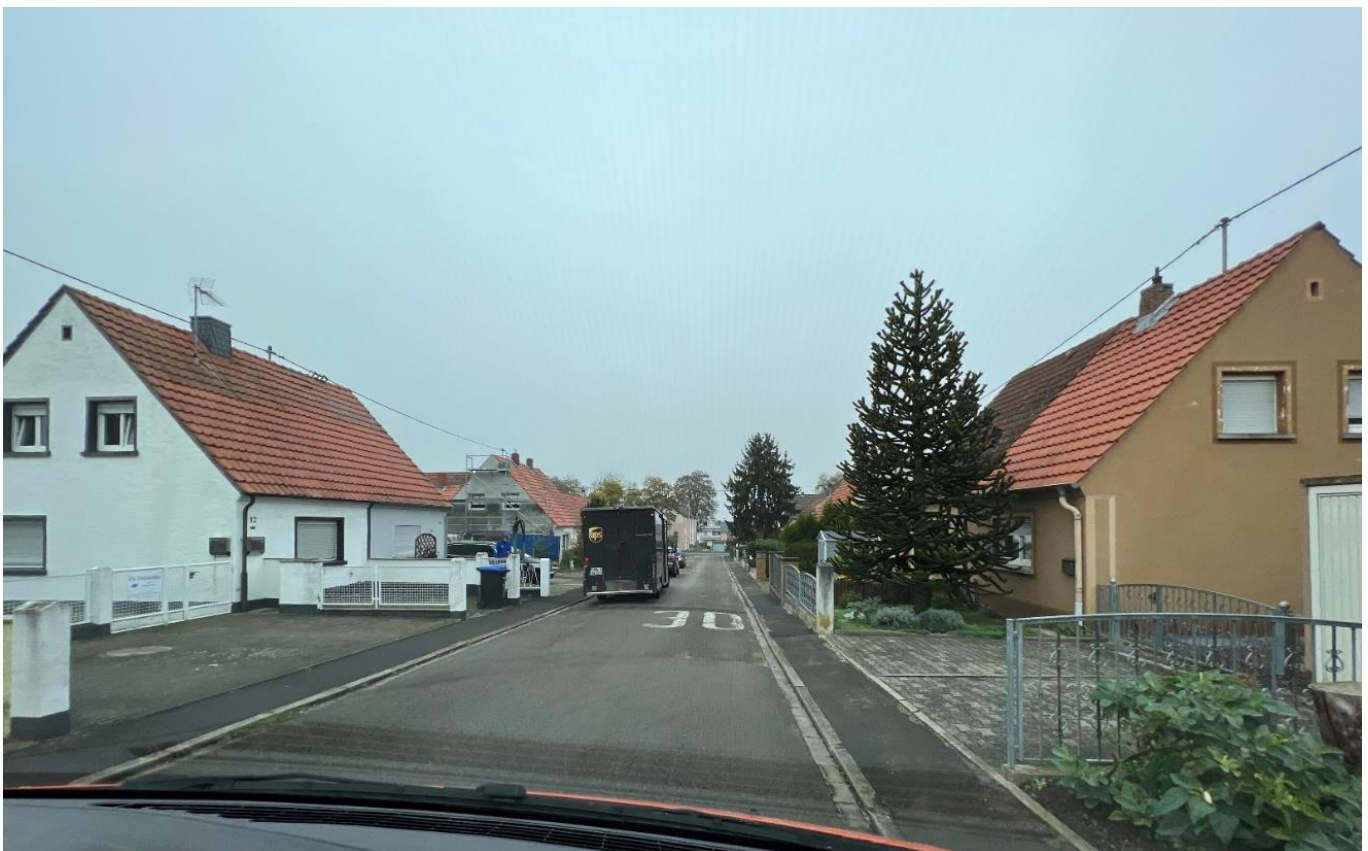
[58] Gluckstraße, Straße "Im Ellenfeld", Brahmstraße

Defizit	Maßnahme
<p>Die Gluckstraße, die Straße "Im Ellenfeld" und die Brahmstraße sind wasserführend. Alle Gebäude mit Kellern, ebenerdigen Lichtschächten sowie tiefliegenden Eingängen und Garagen sind gefährdet. Im Bereich hoher Bordsteine ist die Überflutungsgefahr geringer.</p>	<p>Die betroffenen Anlieger müssen über ihre Gefahrensituation informiert werden, damit sie Maßnahmen zum Eigenschutz (Eigenvorsorge Kategorie A) vornehmen können.</p>

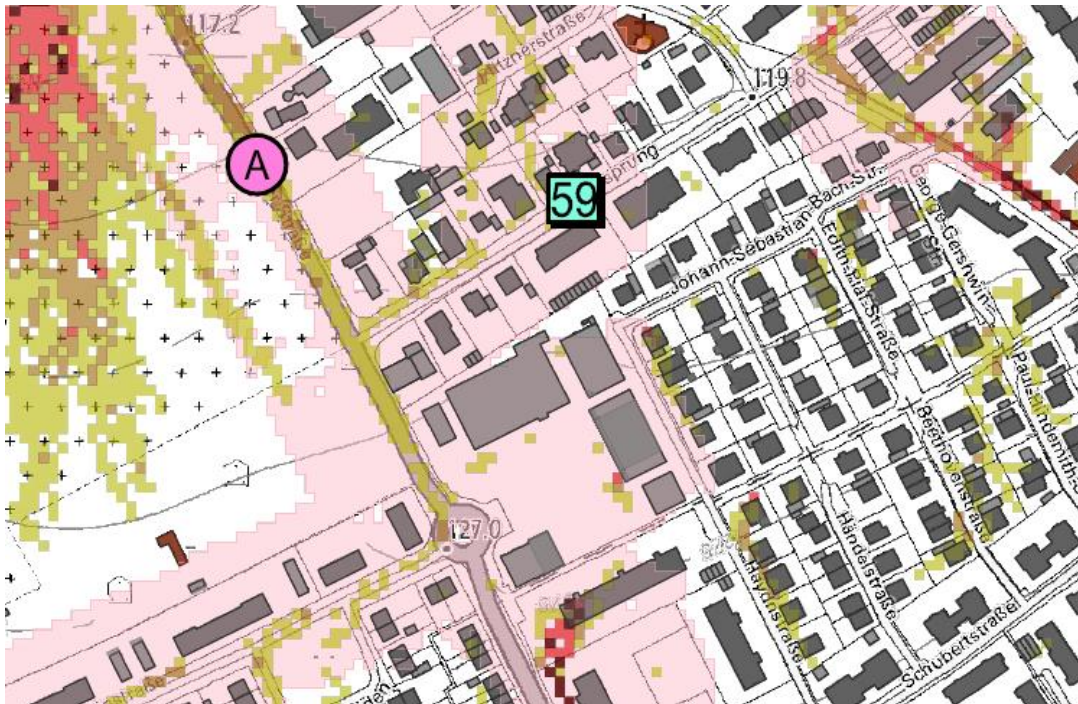
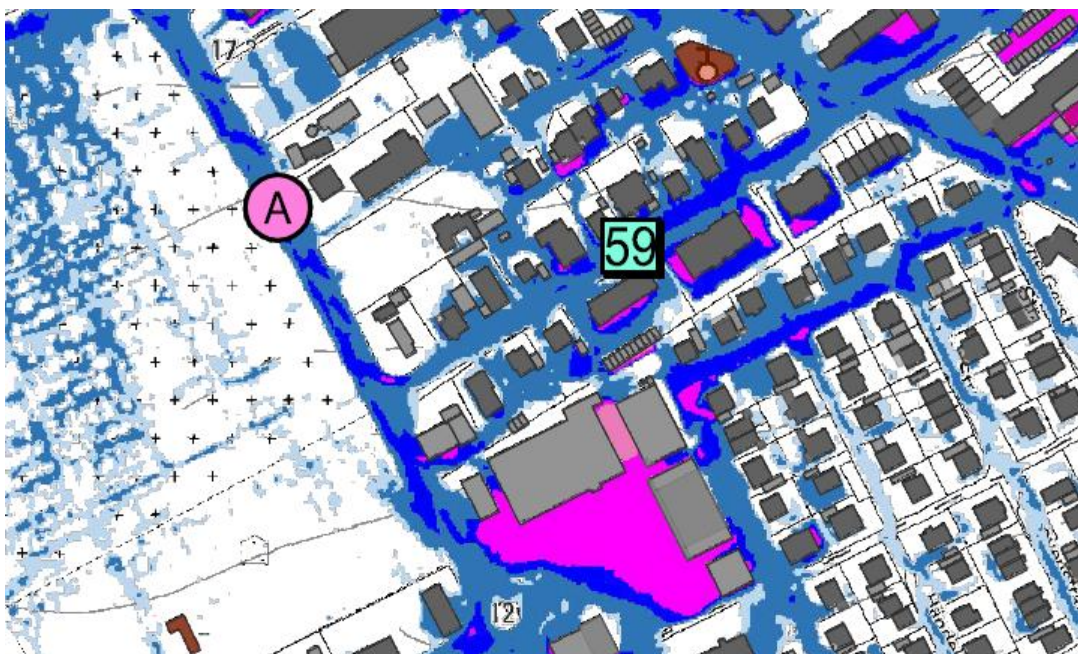
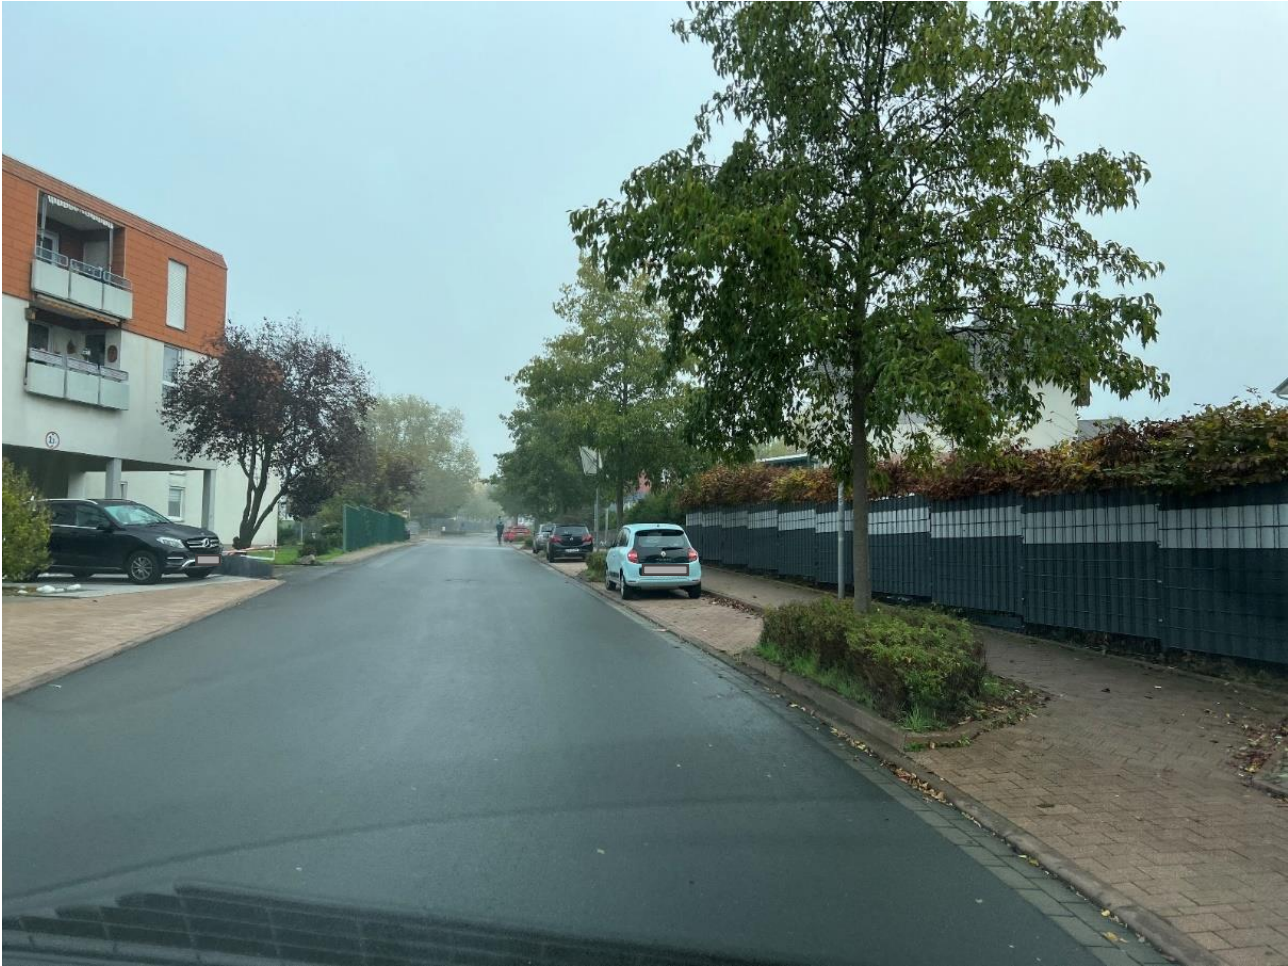
[59] Straße "Pfalzsprung" und Umgebung

Defizit	Maßnahme
<p>Der Oberflächenabfluss breitet sich im Bereich der Straße "Pfalzsprung" flächig aus. Alle Gebäude mit Kellern, ebenerdigen Lichtschächten sowie tiefliegenden Eingängen und Garagen sind gefährdet. Auch die Einkaufsmärkte an der Alzeyer Straße sind durch ihre ebenerdigen Eingänge überflutungsgefährdet.</p>	<p>Die betroffenen Anlieger müssen über ihre Gefahrensituation informiert werden, damit sie Maßnahmen zum Eigenschutz (Eigenvorsorge Kategorie C) vornehmen können.</p> <p>Das DRK Wohnheim in der Straße "Pfalzsprung" sollte in den Alarm- und Einsatzplan aufgenommen werden.</p>

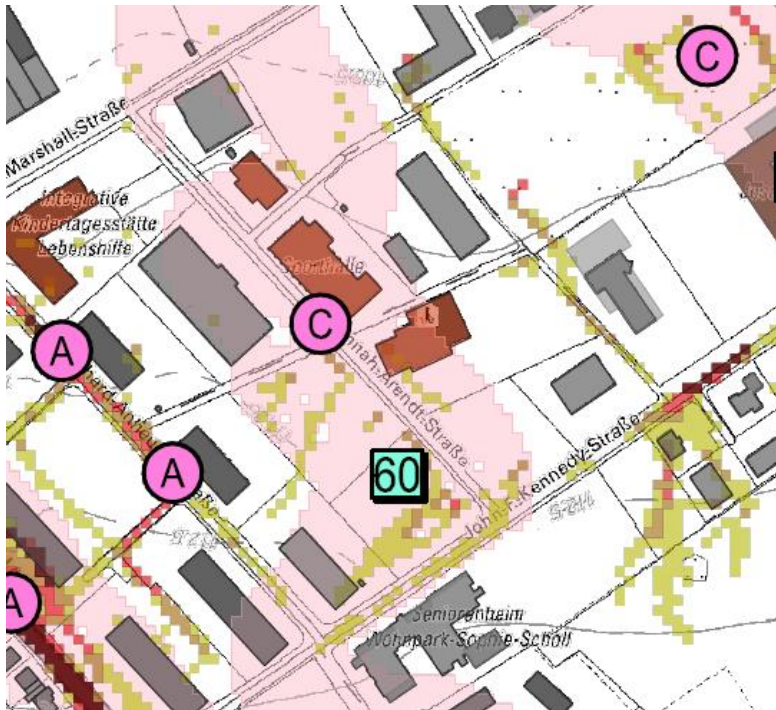
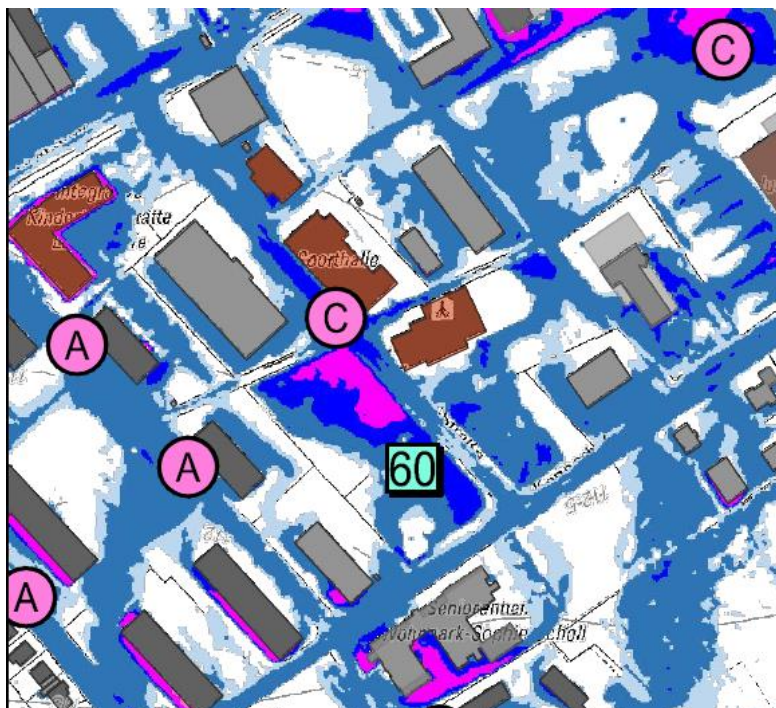
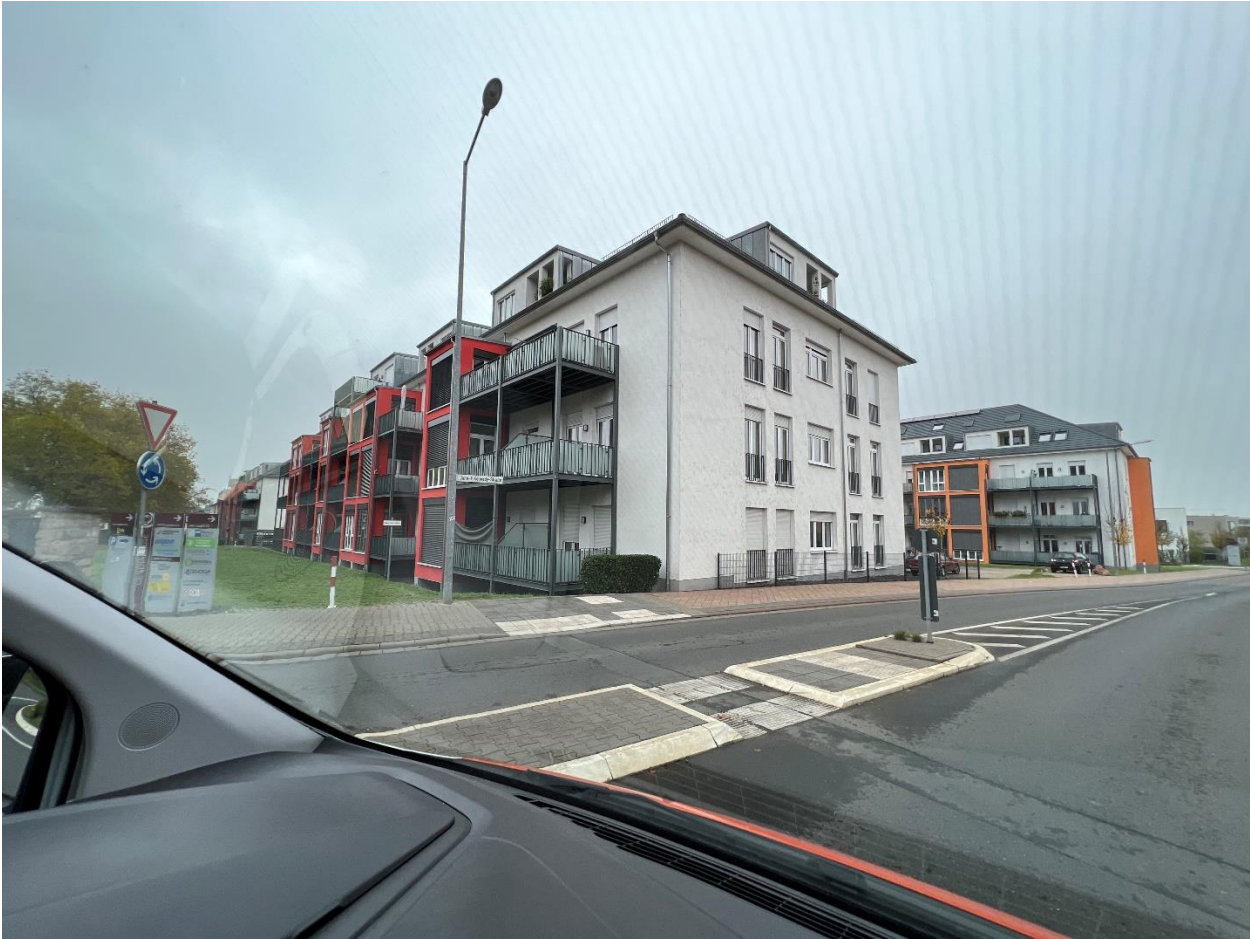
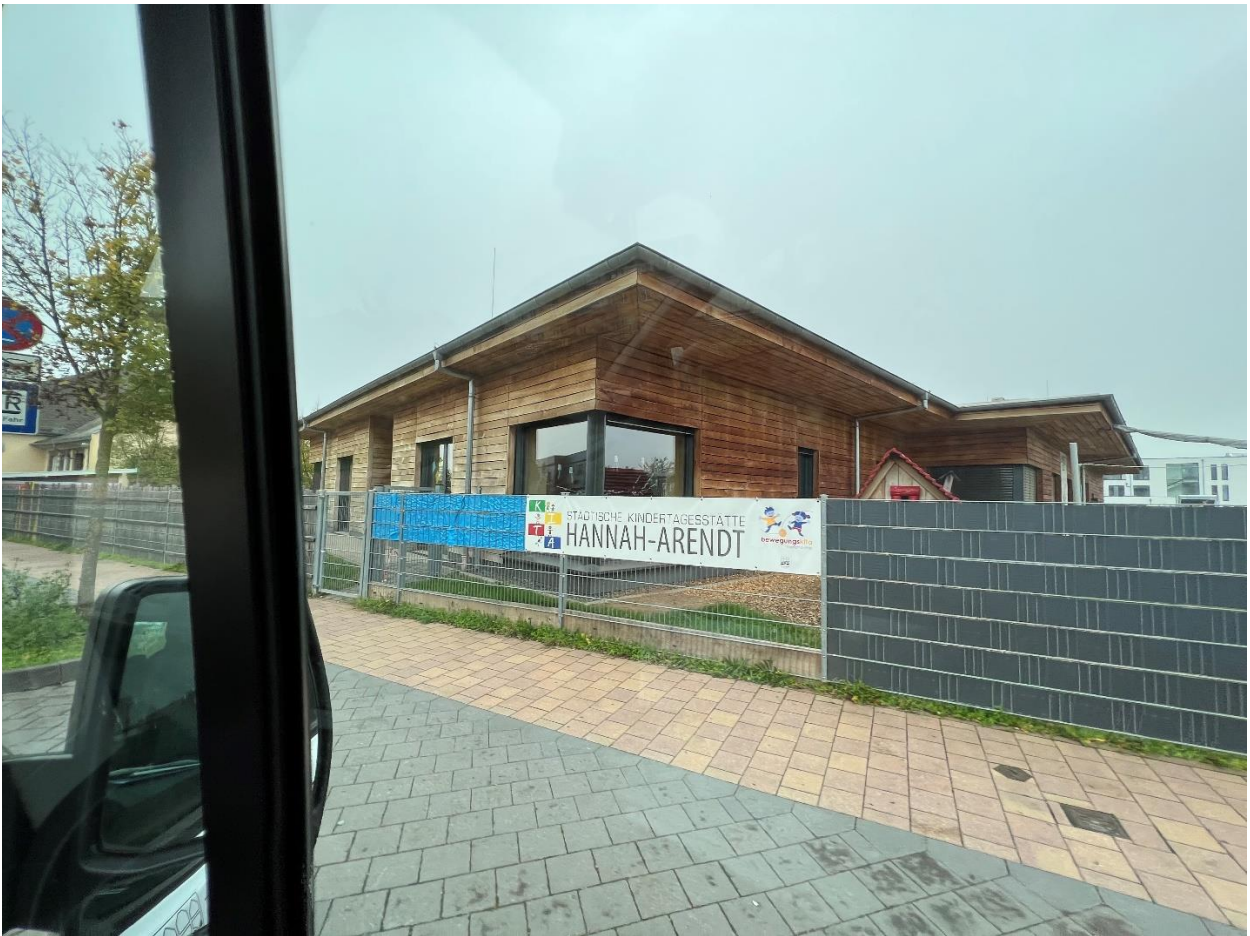
[60] John-F.-Kennedy-Straße, Hannah-Arendt-Straße

Defizit	Maßnahme
<p>Der Oberflächenabfluss breitet sich im Bereich der John-F.-Kennedy-Straße und der Hannah-Arendt-Straße flächig aus. Alle Gebäude mit Kellern, ebenerdigen Lichtschächten sowie tiefliegenden Eingängen und Garagen sind gefährdet.</p> <p>Die Kita Hannah Arendt liegt leicht erhöht und ist dadurch bei einem Starkregen weniger gefährdet. Bei Extremereignissen kann es dennoch zum Eintreten von Wasser kommen.</p>	<p>Die betroffenen Anlieger müssen über ihre Gefahrensituation informiert werden, damit sie Maßnahmen zum Eigenschutz (Eigenvorsorge Kategorie C) vornehmen können.</p>

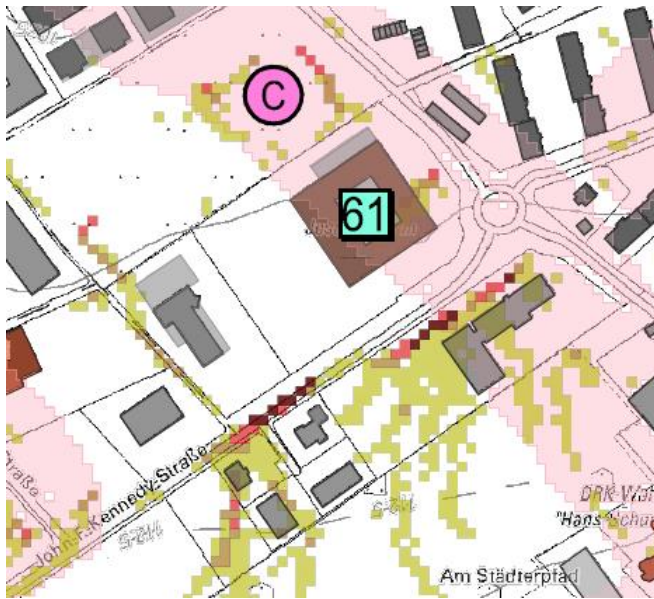
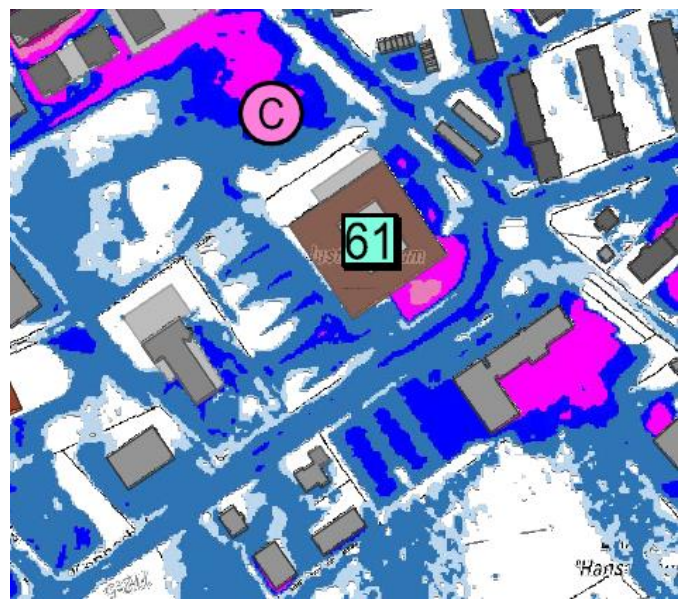
# [61] Amts- und Landgericht Bad Kreuznach, John-F.-Kennedy-Straße 17

Defizit	Maßnahme
<p>Oberflächenabfluss kann sich im Bereich des Amtsgerichtes flächig ausbreiten. Die Eingänge des Amtsgerichtes liegen erhöht, jedoch könnte das Wasser über tiefer gelegene Lüftungsschächte eindringen. Besonders gefährdet ist die Tiefgarage, deren Einfahrt deutlich unterhalb des Straßenniveaus liegt.</p>	<p>Die Lüftungsschlitze sollten mit Objektschutzmaßnahmen geschützt werden. Der Bau einer überfahrbaren Schwelle an der Einfahrt der Tiefgarage kann das Eindringen von Wasser verhindern. Falls es nicht möglich ist eine Schwelle zu bauen, sollte ein mobiles Schutzsystem an der Einfahrt installiert werden.</p>

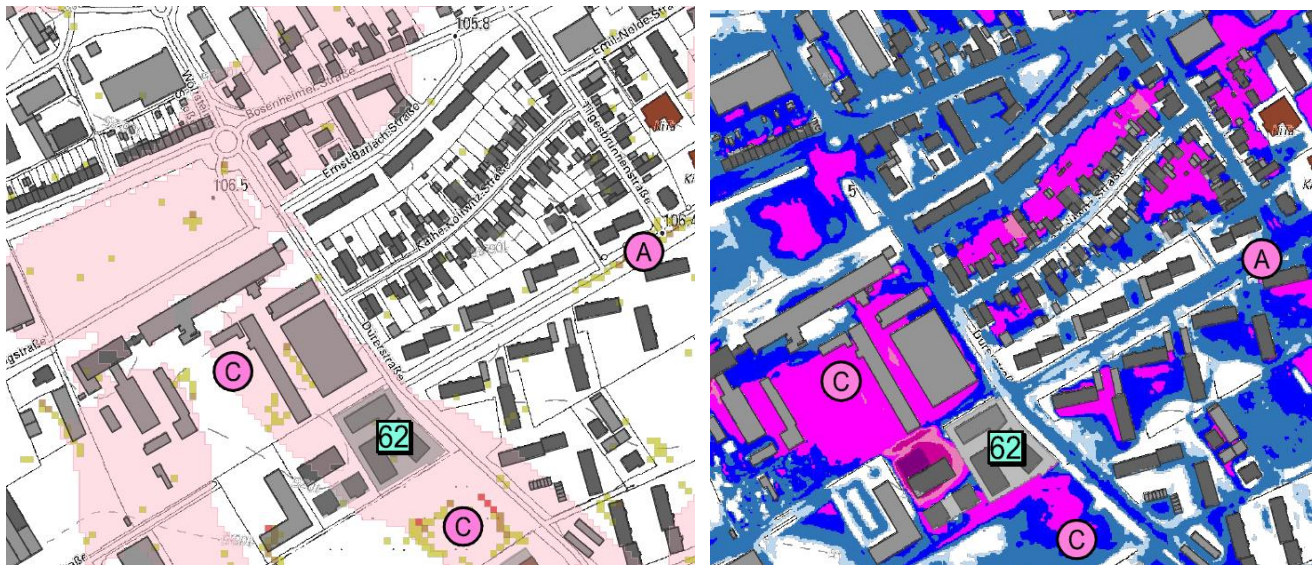
Abbildung 69: Starkregenabflusskarte (links) und Sturzflutgefahrenkarte (rechts)

Defizit	Maßnahme
<p>Die Häuser Nr. 14a-c in der Dürerstraße sind durch Flächeneistau infolge von Starkregen gefährdet. Sie liegen tiefer im Gelände, haben ebenerdige Eingänge, tiefliegende Wohnungen und Tiefgaragen.</p>	<p>Die betroffenen Anlieger müssen über ihre Gefahrensituation informiert werden, damit sie Maßnahmen zum Eigenschutz (Eigenvorsorge Kategorie C) vornehmen können.</p>

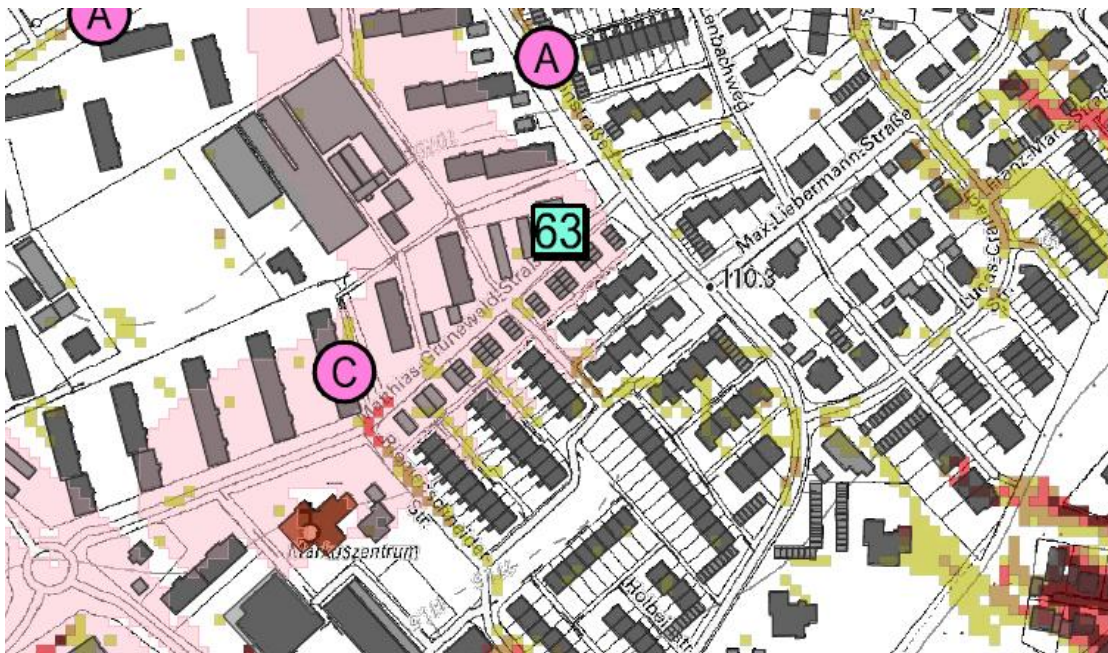
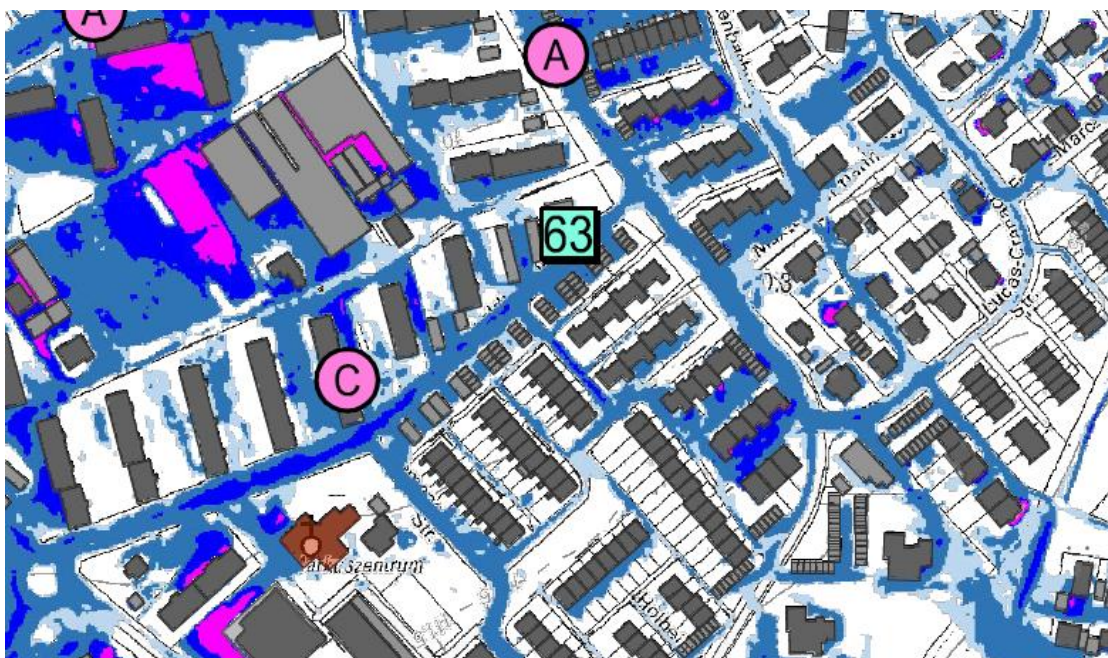
Abbildung 70: Starkregenabflusskarte (oben) und Sturzflutgefahrenkarte (unten)

Defizit	Maßnahme
<p>Die Trafostation der Kreuznacher Stadtwerke ist auf einem Sockel errichtet. Bei Extremereignissen kann es dennoch zur Überflutung und dadurch zu Beeinträchtigungen der kritischen Infrastruktur kommen.</p>	<p>Der Betreiber muss über seine Gefahrensituation informiert werden, damit er den vorhandenen Schutz überprüft und ggf. weitere Maßnahmen zum Eigenschutz (Eigenvorsorge Kategorie C) vornehmen kann.</p>
