## STADT BAD KREUZNACH

Örtliches Hochwasser- und Starkregenvorsorgekonzept  
für die Stadt Bad Kreuznach

Bürgerinformationsveranstaltung (BIV)  
am 11.04.2024  
in Bad Kreuznach

Vortragsmanuskript mit Ergänzungen aus der BIV

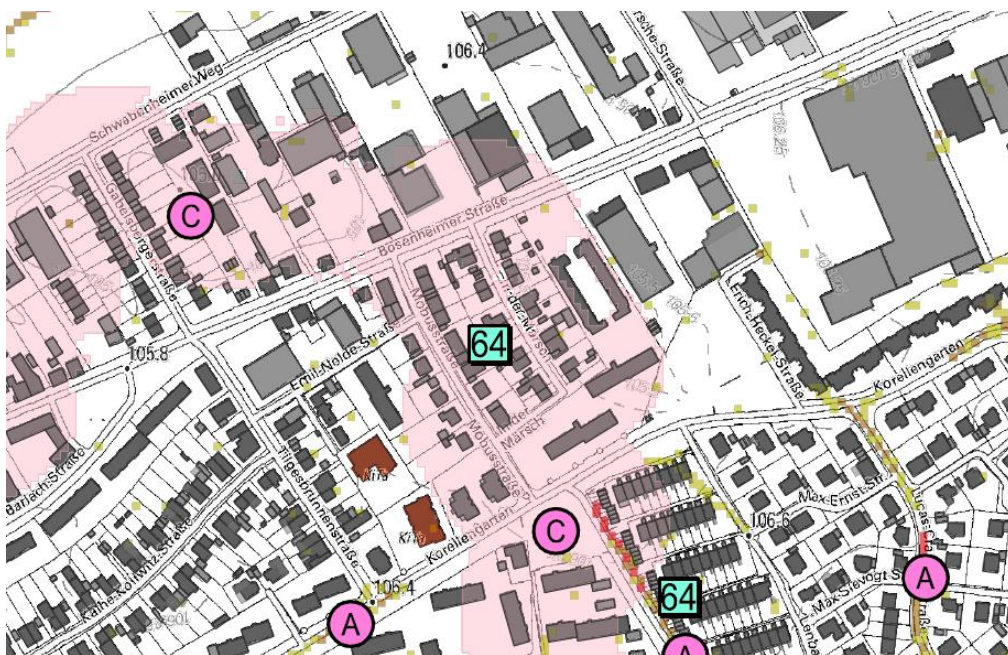
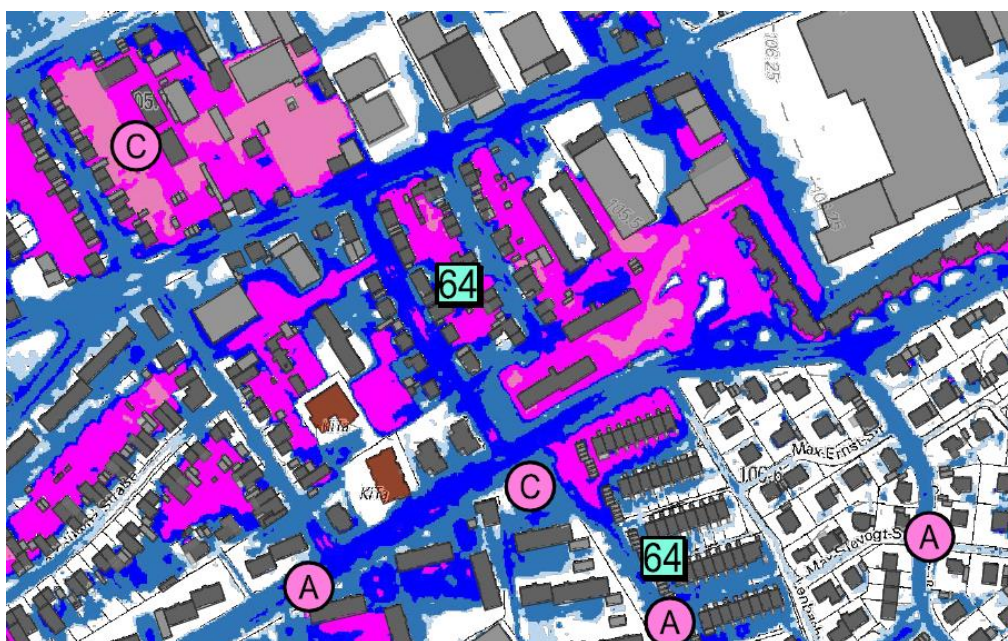
Abbildung 71: Starkregenabflusskarte (oben) und Sturzflutgefahrenkarte (unten)

Defizit	Maßnahme
<p>In der Holbeinstraße, Möbusstraße und den umliegenden Straßen kommt es bei Starkregen zu Oberflächenabfluss und Flächeneistau. Alle Gebäude mit Kellern, ebenerdigen Lichtschächten sowie tiefliegenden Eingängen und Garagen sind gefährdet. Teilweise sind die Gebäude bereits gegen Überschwemmung geschützt.</p>	<p>Die betroffenen Anlieger müssen über ihre Gefahrensituation informiert werden, damit sie Maßnahmen zum Eigenschutz (Eigenvorsorge Kategorie A und C) vornehmen können.</p>

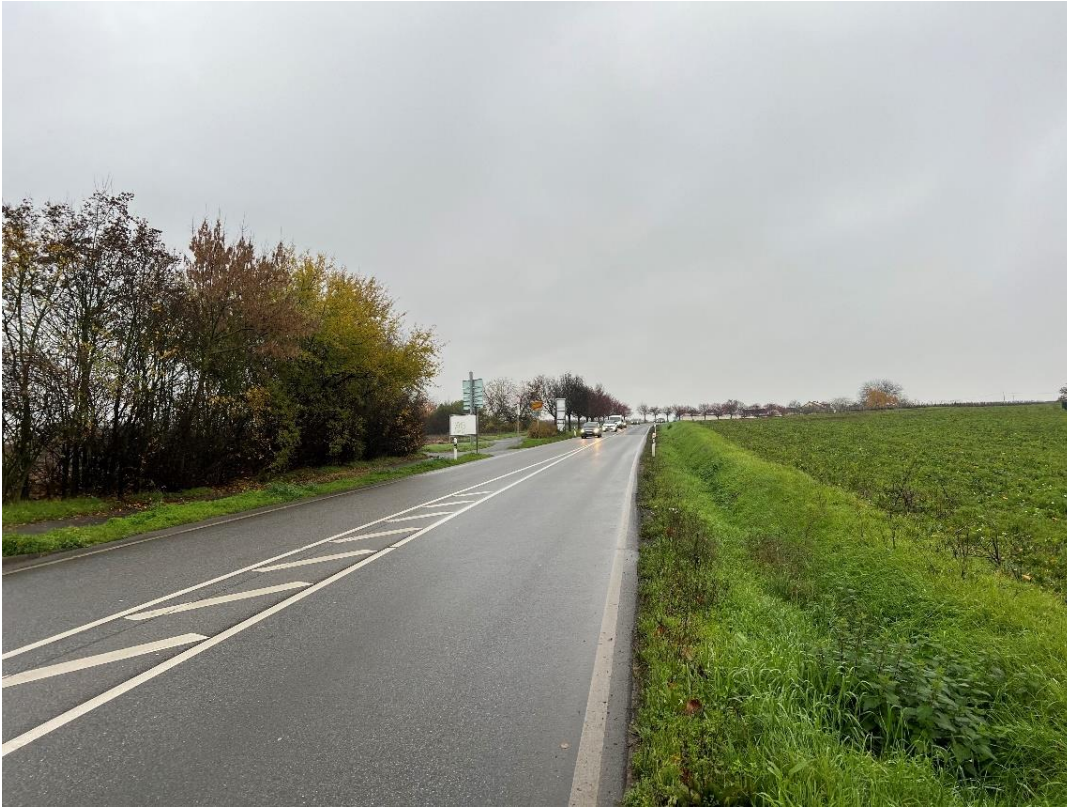
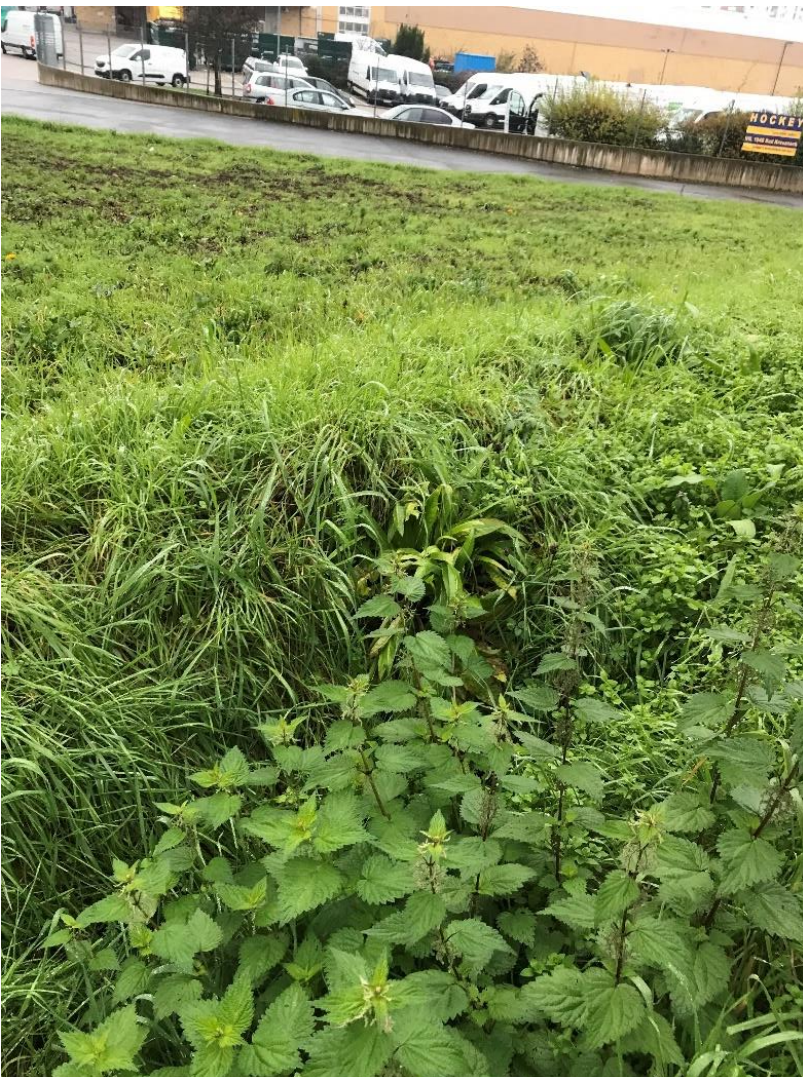
# [66] Abzweigung Mannheimer Straße oberhalb des Betriebs "PHOENIX"

Defizit	Maßnahme
<p>Eine ausgeprägte Abflussbahn bringt aus Süden viel Oberflächenabfluss auf den Abzweig der Mannheimer Straße am Stadteingang. In der Abflussbahn befinden sich sehr viele lose abgelagerte Gegenstände, die bei Starkregen weggespült werden können und eine Gefährdung für die Unterlieger sind.</p> <p>Zur Zwischenspeicherung des Außengebietswassers gibt es ein Regenrückhaltebecken, das aber nur für kleinere Regenereignisse ausgelegt ist. Derzeit kann dem RHB kaum Wasser zufließen, da der halbschalenförmige Zulauf zugewachsen und zu klein ist. Bei Überstau des RHB fließt das Wasser auf den Gewerbebetrieb "PHOENIX" zu.</p>	<p>Die betroffenen Anlieger müssen über ihre Gefahrensituation informiert werden, damit sie Maßnahmen zum Eigenschutz (Eigenvorsorge Kategorie A und B) vornehmen können.</p> <p>Die abgelagerten Gegenstände müssen aus der Abflussbahn entfernt werden.</p> <p>Der Weg am Rückhaltebecken muss mit einer Rinne so profiliert werden, dass der Oberflächenabfluss ins Rückhaltebecken gelenkt wird. Der bestehende Graben zum RHB sowie das RHB selbst müssen zur Erhaltung ihrer Funktionsfähigkeit regelmäßig unterhalten werden (siehe allg. Hinweis [0.3]).</p>

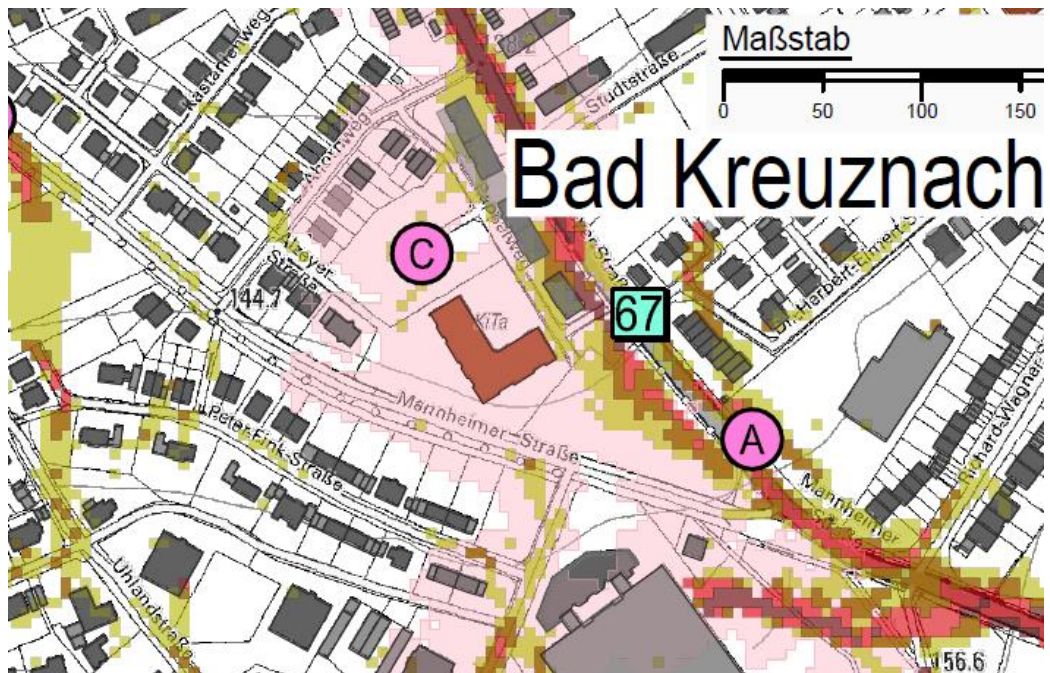
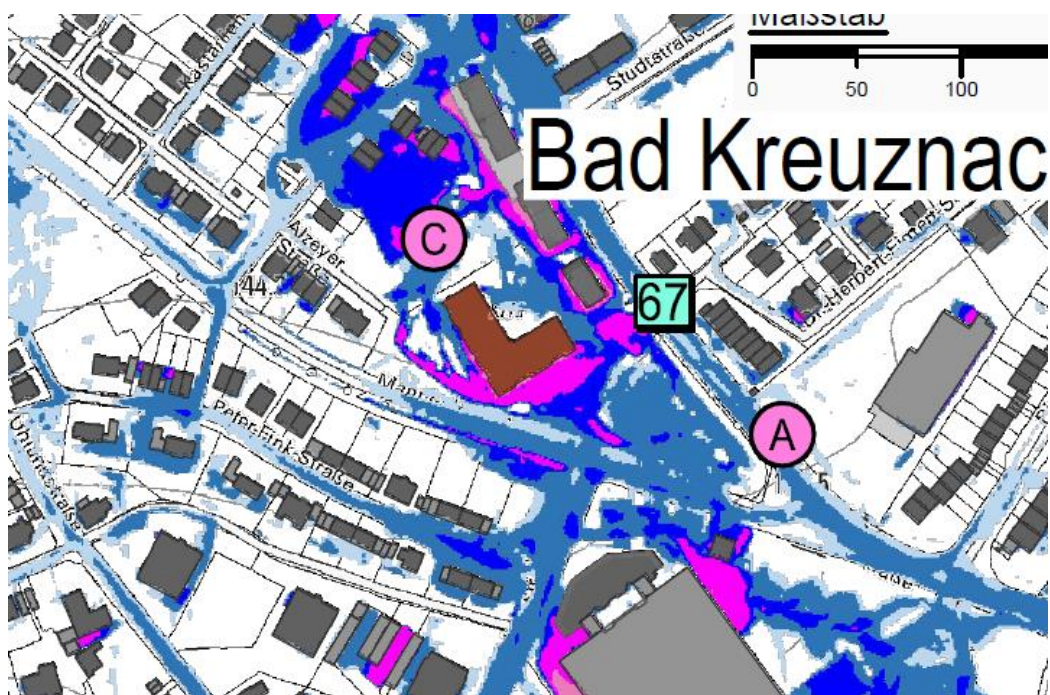
Abbildung 74: Starkregenabflusskarte (oben) und Sturzflutgefahrenkarte (unten)

Defizit	Maßnahme
<p>Die Abflussbahnen [65] und [66] bringen viel Oberflächenabfluss auf die Alzeyer Straße. Die Straße wird wasserführend, bereichsweise entsteht Flächeneinstau. Alle Gebäude mit Kellern, ebenerdigen Lichtschächten sowie tiefliegenden Eingängen und Garagen sind gefährdet.</p> <p>Auch die Kita Pappelweg ist gefährdet.</p>	<p>Die betroffenen Anlieger müssen über ihre Gefahrensituation informiert werden, damit sie Maßnahmen zum Eigenschutz (Eigenvorsorge Kategorie A) vornehmen können.</p> <p>Die Kita sollte in den Alarm- und Einsatzplan aufgenommen werden.</p>

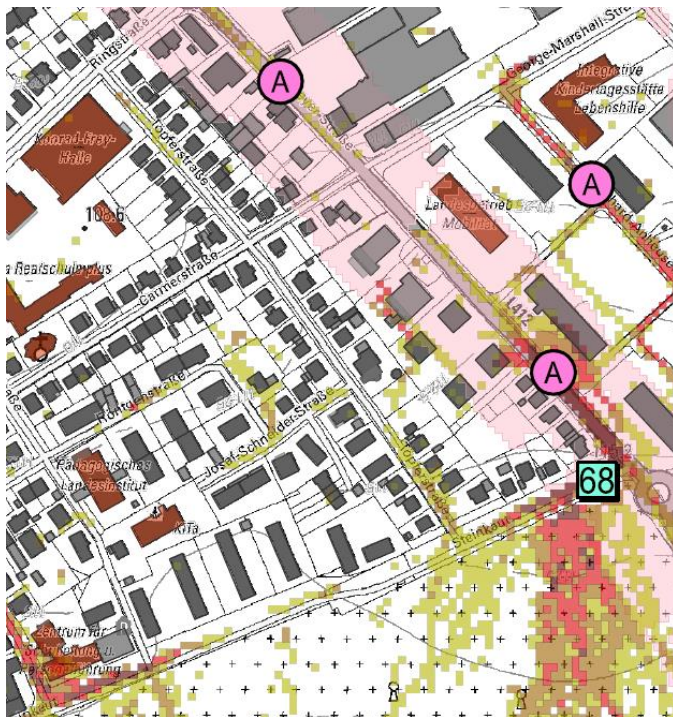
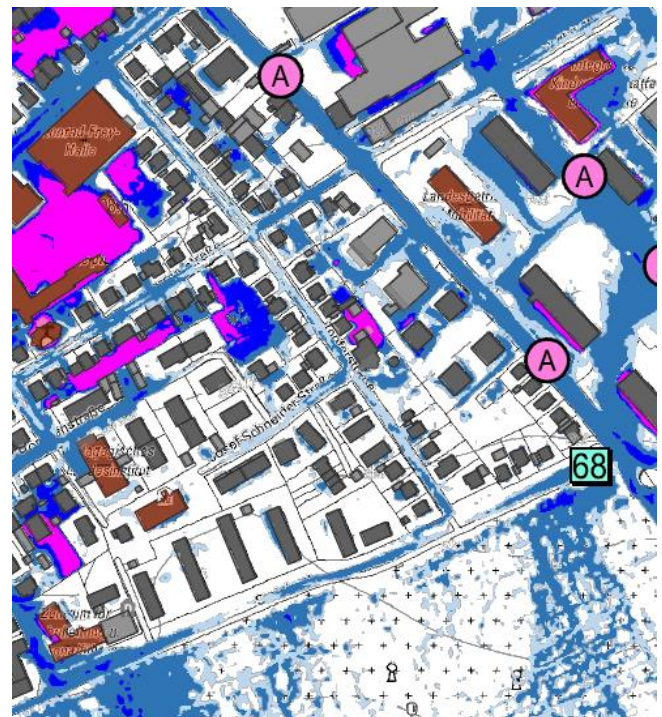
Abbildung 75: Starkregenabflusskarte (links) und Sturzflutgefahrenkarte (rechts)

Defizit	Maßnahme
<p>Der Oberflächenabfluss vom Friedhof gelangt auf die Alzeyer Straße und verstärkt den Abfluss auf der Straße.</p> <p>Die Wohngebäude an der westlichen Seite der Alzeyer Straße unterhalb des Friedhofs sind teilweise durch Mauern geschützt. Durch Lücken in den Mauern und Grundstückszufahrten kann Wasser insbesondere in die Neubauten mit ebenerdigen Eingängen und Lichtschächten (Häuser Nr. 42 - 48) eindringen.</p> <p>Die Gebäude auf der östlichen Seite der Alzeyer Straße sind gefährdet, da die Mauer am Kreisel nicht durchgängig ist.</p>	<p>Die betroffenen Anlieger müssen über ihre Gefahrensituation informiert werden, damit sie Maßnahmen zum Eigenschutz (Eigenvorsorge Kategorie A) vornehmen können.</p> <p>Die Lücken in den Mauern sollten geschlossen und vor den Grundstückszufahrten Schwellen errichtet bzw. erhöht werden.</p>

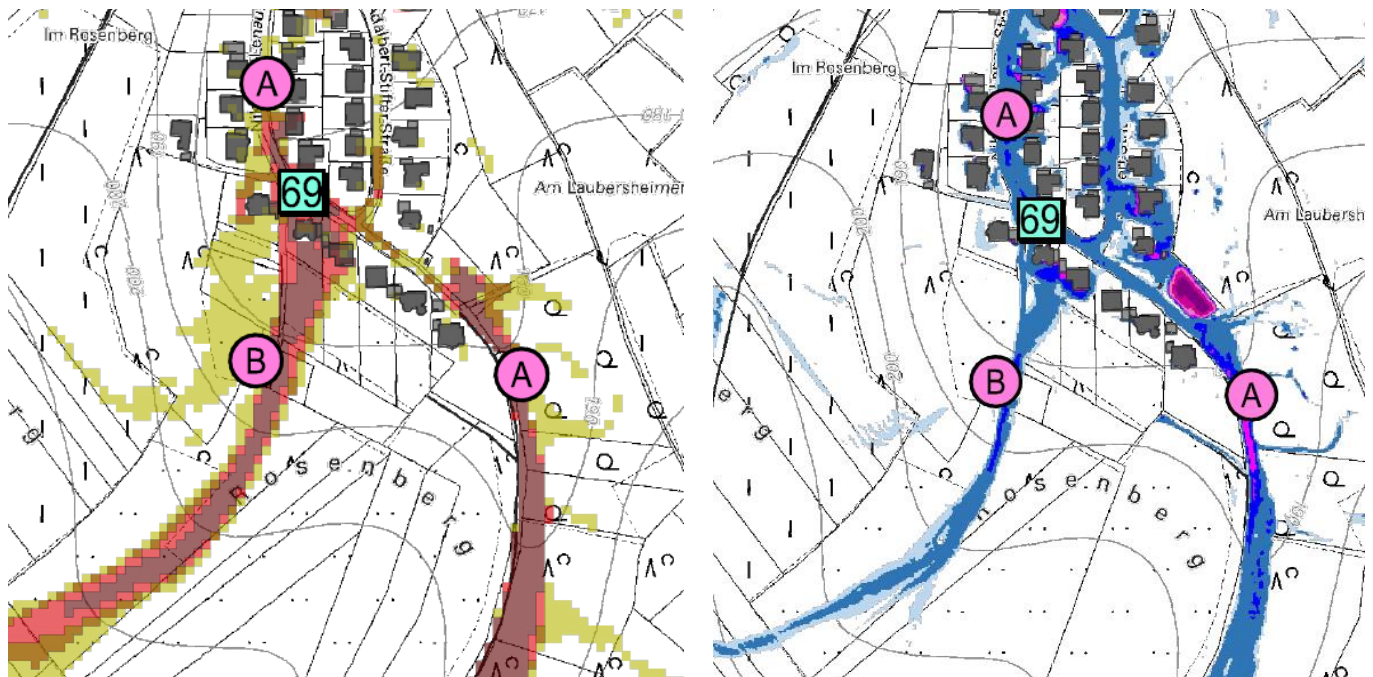
Abbildung 76: Starkregenabflusskarte (links) und Sturzflutgefahrenkarte (rechts)

Defizit	Maßnahme
<p>Zwei Abflussbahnen aus dem Außengebiet fließen auf die Nikolaus-Lenau-Straße und Adalbert-Stifter-Straße zu. Beide Straßen sind bei Starkregen wasserführend und umliegende Gebäude mit Kellern, ebenerdigen Lichtschächten sowie tiefliegenden Eingängen und Garagen sind gefährdet. Am südlichen Ende der Nikolaus-Lenau-Straße (östliche Abflussbahn) befindet sich ein Regenrückhaltebecken. Das Becken hat ein großes Volumen, eine gute Zulaufsituation mit einer tiefen Rinne und ist in einem guten Zustand.</p> <p>An der westlicheren Abflussbahn verläuft ein profiliertes Weg in ein Einlaufbauwerk oberhalb der Bebauung, zudem haben sich die Anlieger durch eine hangseitige Mauer geschützt. Es liegen aber auch tiefliegende Kellereingänge u.Ä. vor, die nicht geschützt sind.</p>	<p>Die betroffenen Anlieger müssen über ihre Gefahrensituation informiert werden, damit sie Maßnahmen zum Eigenschutz (Eigenvorsorge Kategorie A und B) vornehmen können.</p> <p>Das Regenrückhaltebecken muss zur Erhaltung seiner Funktionsfähigkeit regelmäßig unterhalten werden (siehe allg. Hinweis [0.3]).</p>

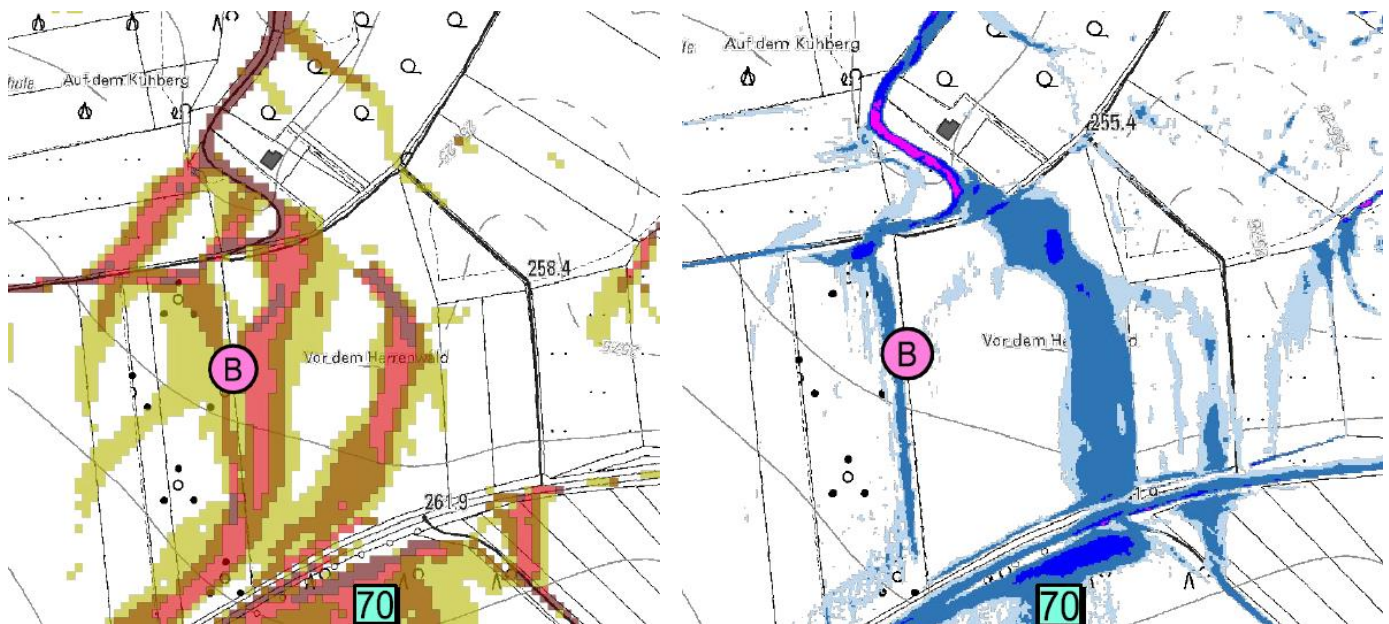
Abbildung 77: Starkregenabflusskarte (links) und Sturzflutgefahrenkarte (rechts)

Defizit	Maßnahme
<p>Auf dem Gelände des Solarparks Herrenwald an der Panzerstraße fließt viel Oberflächenabfluss ab. Dieser quert die Panzerstraße und fließt über die Felder und das Tal oberhalb der Lesingstraße in die Stadt.</p>	<p>Nördlich des Solarparks befindet sich eine Senke auf einem Ackergrundstück. Im Rahmen einer Machbarkeitsstudie sollte untersucht werden, ob die Senke bei Starkregen als Retentionsraum genutzt werden kann, indem nördlich ein Damm errichtet wird.</p> <p>Aufgrund der großen Entfernung der Fläche zum Ortsrand kann eine Rückhaltung nur teilweise Schutz für die Wohngebäude bieten. Zudem sind die meisten Unterlieger zugleich von anderen Abflussbahnen betroffen. Daher ist die Maßnahme voraussichtlich nicht förderfähig.</p> <p>Bei einer Erneuerung oder einem Umbau des Solarparks, sollten Rückhaltebecken oder ein Wasserrückhalt in der Fläche in den Solarpark integriert werden.</p>

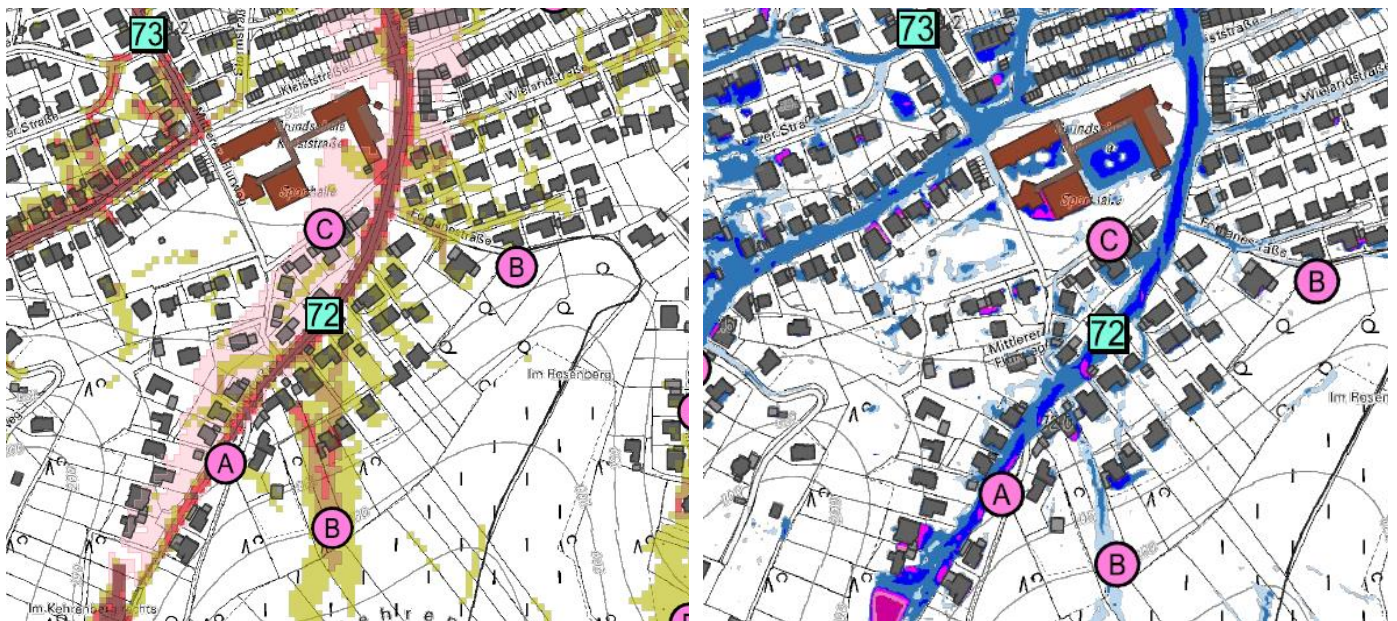
Abbildung 79: Starkregenabflusskarte (links) und Sturzflutgefahrenkarte (rechts)

Defizit	Maßnahme
<p>Die Lessingstraße ist aufgrund des Oberflächenabflusses aus den Außengebieten ([70] und [71]) bei Starkregen wasserführend. Aufgrund der hohen Bordsteine und Mauern sind viele Gebäude gering gefährdet.</p> <p>Die südöstlich der Lessingstraße gelegenen Häuser (ungerade Hausnr. 41 - 59) sind durch Hangwasser gefährdet. Insbesondere die Neubauten sind gefährdet.</p>	<p>Die betroffenen Anlieger müssen über ihre Gefahrensituation informiert werden, damit sie Maßnahmen zum Eigenschutz (Eigenvorsorge Kategorie A und B) vornehmen können.</p>

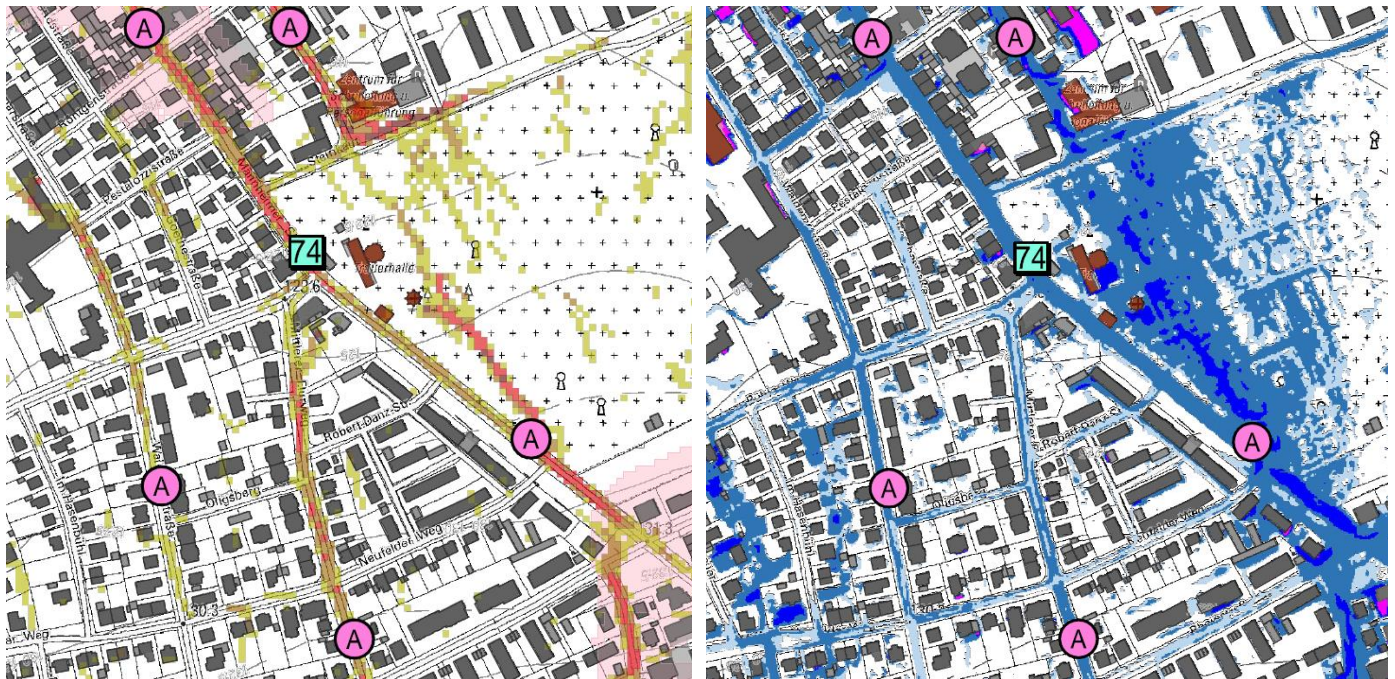
Abbildung 81: Starkregenabflusskarte (links) und Sturzflutgefahrenkarte (rechts)

Defizit	Maßnahme
<p>Der Oberflächenabfluss aus der Lessingstraße [72] und aus dem Mittleren Flurweg [73] sowie Teile Des Oberflächenabflusses aus der L412 [65] und der Nikolaus-Lenau-Straße [69] treffen in der Mannheimer Straße zusammen. Die Straße wird wasserführend und es entstehen große Ausbreitungsflächen.</p>	<p>Die betroffenen Anlieger müssen über ihre Gefahrensituation informiert werden, damit sie Maßnahmen zum Eigenschutz (Eigenvorsorge Kategorie A und C) vornehmen können.</p>

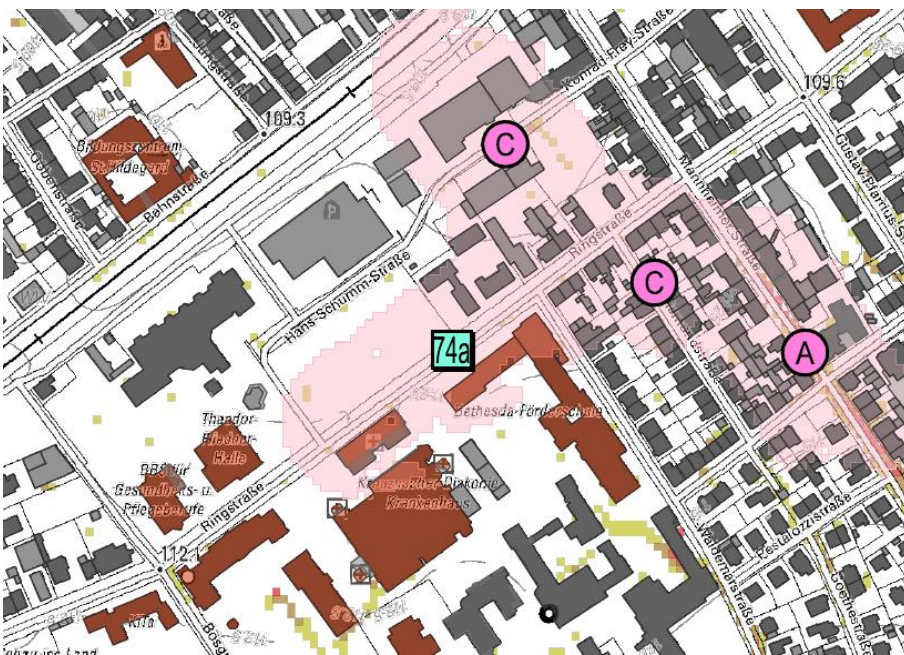
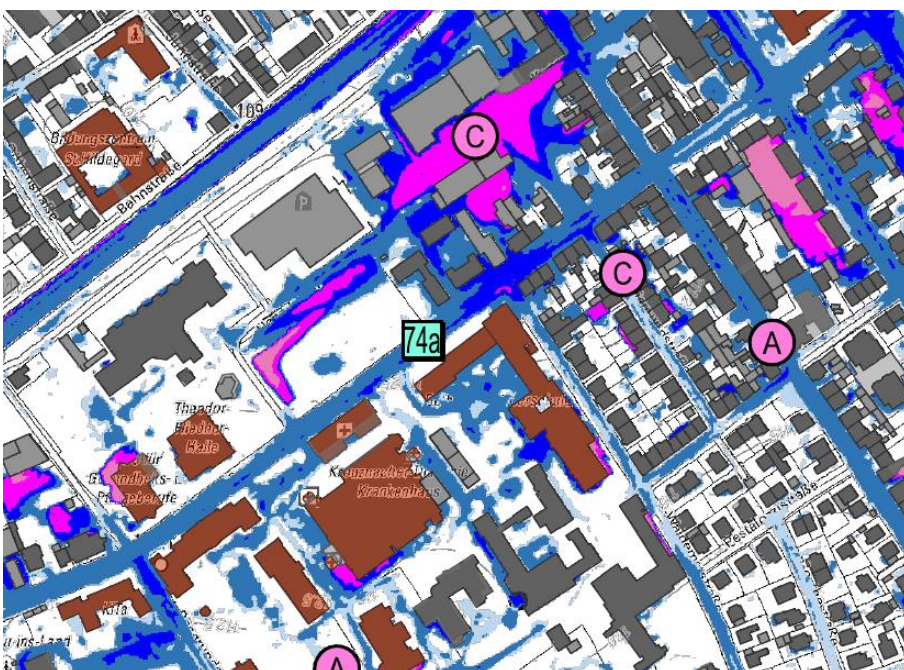
Abbildung 82: Starkregenabflusskarte (oben) und Sturzflutgefahrenkarte (unten)

Defizit	Maßnahme
<p>Die Ringstraße und ihre umliegenden Straßen sind bei Starkregen wasserführend und Flächeneinstau kann auftreten. Alle Gebäude mit Kellern, ebenerdigen Lichtschächten sowie tiefliegenden Eingängen und Garagen sind gefährdet. An der Ringstraße liegen mehrere Schulen und das Diakonie Krankenhaus, auch diese Gebäude sind gefährdet.</p>	<p>Die betroffenen Anlieger und Betreiber müssen über ihre Gefahrensituation informiert werden, damit sie Maßnahmen zum Eigenschutz (Eigenvorsorge Kategorie A und C) vornehmen können.</p> <p>Die öffentlichen Gebäude und das Krankenhaus müssen in den Alarm- und Einsatzplan aufgenommen werden.</p>

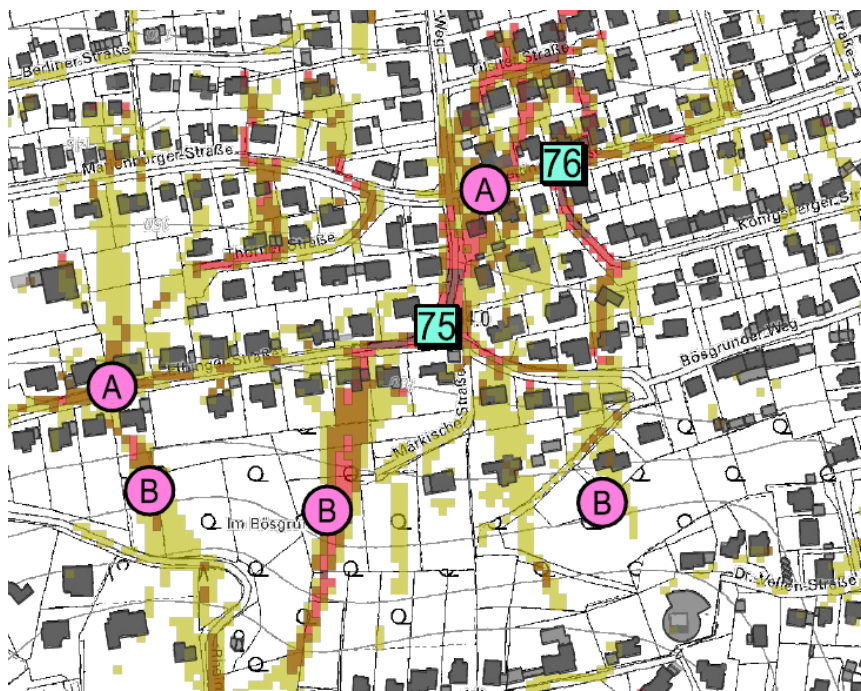
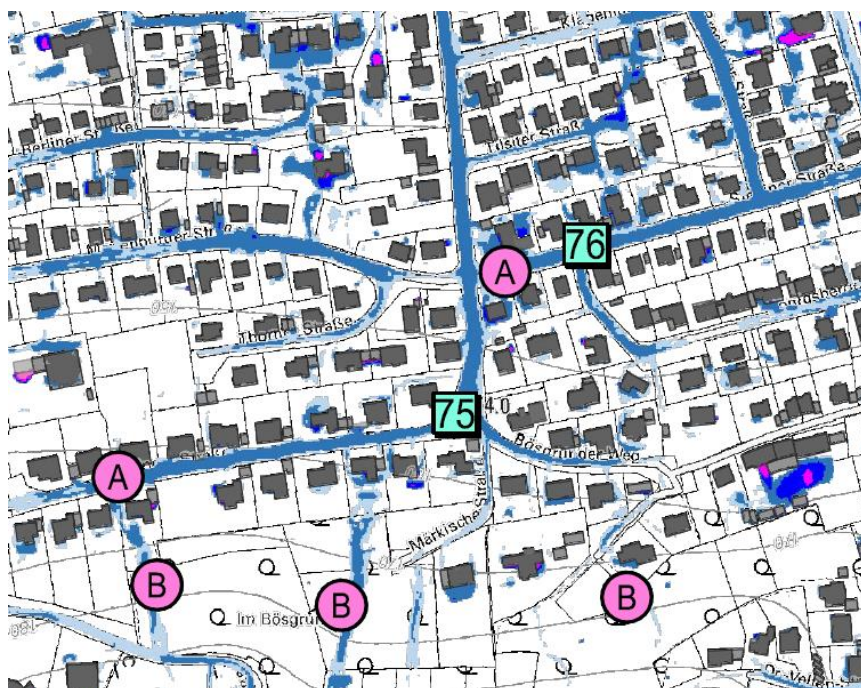
Abbildung 83: Starkregenabflusskarte (oben) und Sturzflutgefahrenkarte (unten)

Defizit	Maßnahme
<p>Viele Gebäude in der Elblinger Straße und dem Bösgrunder Weg sind durch Hangwasser und Oberflächenabfluss gefährdet. Beispielsweise kann es bei den Häusern Nr. 3, 5, und 7 in der Elblinger Straße zur rückwärtigen Überflutung durch Hangwasser kommen. Alle Gebäude mit Kellern, ebenerdigen Lichtschächten sowie tief liegenden Eingängen und Garagen sind gefährdet.</p>	<p>Die betroffenen Anlieger müssen über ihre Gefahrensituation informiert werden, damit sie Maßnahmen zum Eigenschutz (Eigenvorsorge Kategorie A und B) vornehmen können.</p>

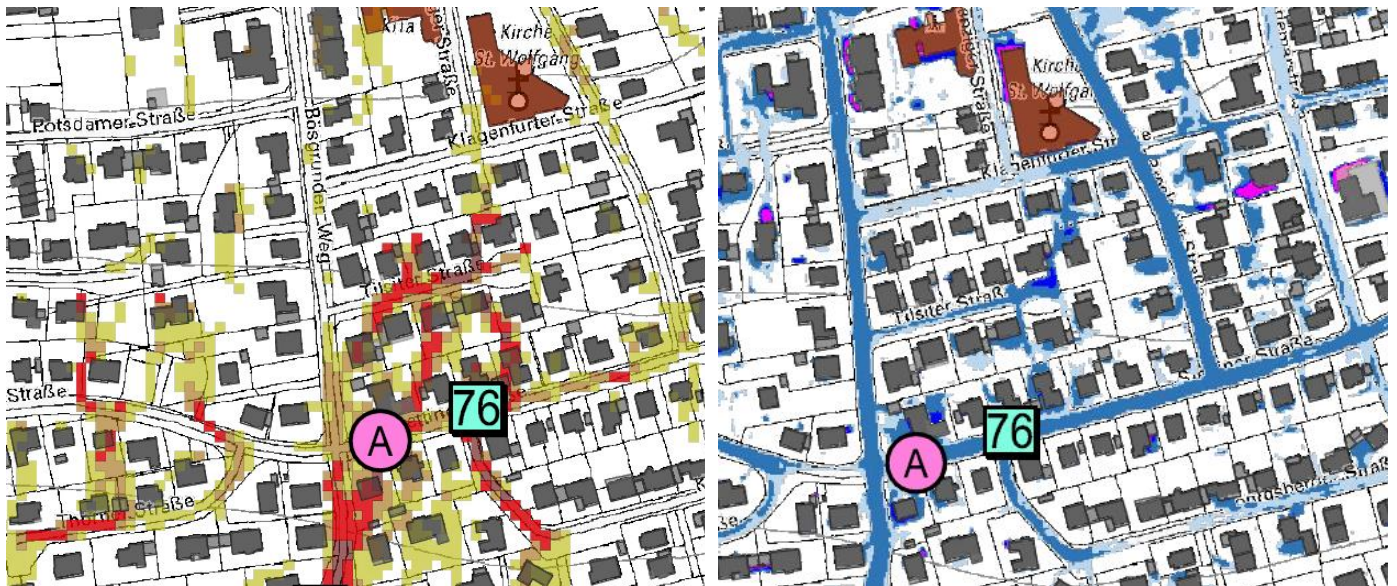
Abbildung 84: Starkregenabflusskarte (links) und Sturzflutgefahrenkarte (rechts)

Defizit	Maßnahme
<p>Aus der Königsberger Straße gelangt Wasser auf die Stettiner Straße und fließt quer durch die Bebauung ab. Einige Häuser, z.B. Nr. 30 und 30a, sind aufgrund tiefliegender Gebäudeeingänge durch den Abfluss stark gefährdet. Das Wasser gelangt zwischen den Häusern der Stettiner Straße hindurch zu den Unterliegern in der Tilsiter Straße. Auch die Rheingrafenstraße wird ab der Kreuzung Oberer Monauweg wasserführend. Hier sind beispielsweise die zwischen der Kreuzung Paul-Barberot-Straße und Kreuzung Koernickestraße gelegenen Häuser gefährdet, die unterhalb des Straßenniveaus liegen.</p> <p>Generell sind alle Gebäude mit Kellern, ebenerdigen Lichtschächten sowie tiefliegenden Eingängen und Garagen in diesem Bereich gefährdet.</p>	<p>Die betroffenen Anlieger müssen über ihre Gefahrensituation informiert werden, damit sie Maßnahmen zum Eigenschutz (Eigenvorsorge Kategorie A und B) vornehmen können.</p>

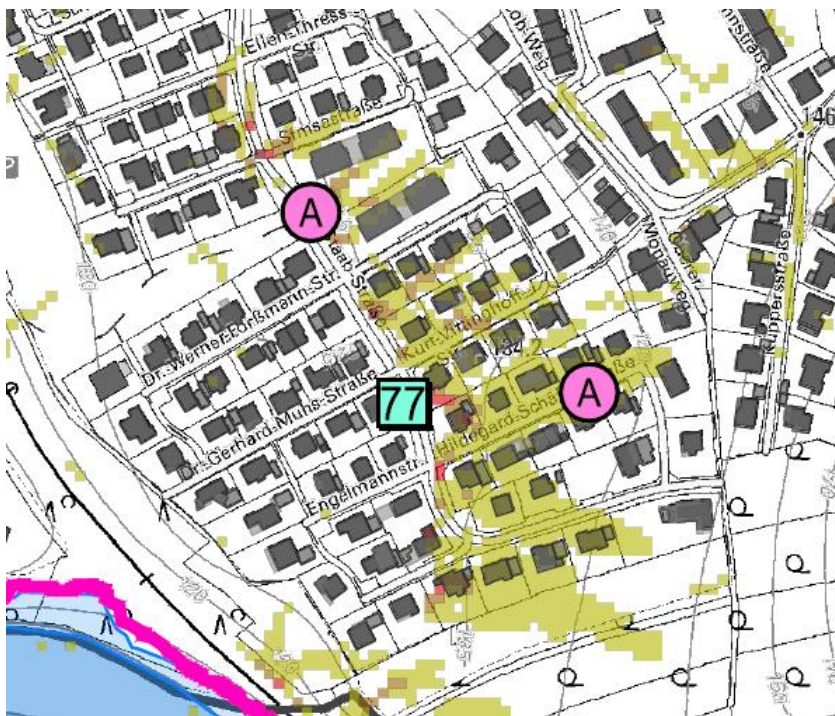
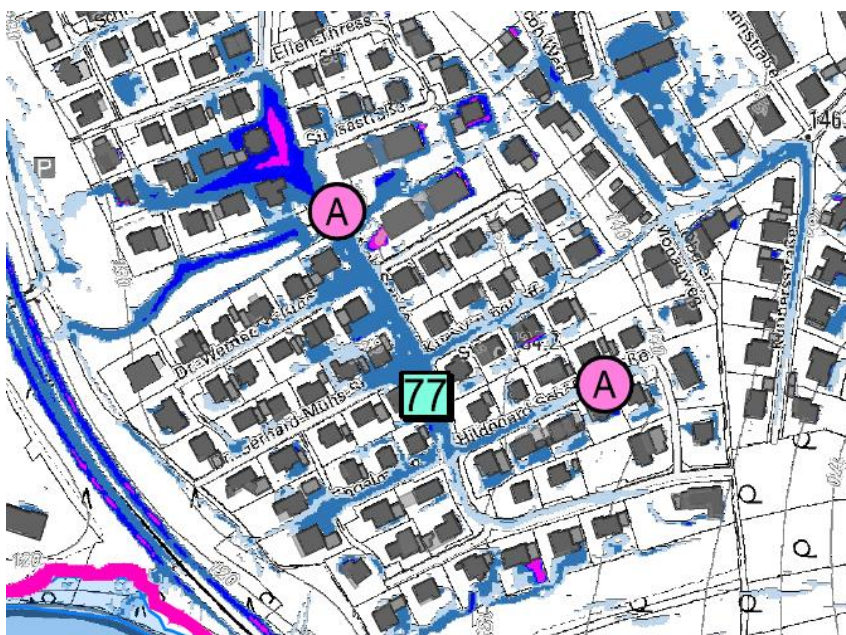
Abbildung 85: Starkregenabflusskarte (oben) und Sturzflutgefahrenkarte (unten)

Defizit	Maßnahme
<p>Das neue Baugebiet um die Hans-Staab-Straße ist durch Oberflächenabfluss und Hangwasser gefährdet.</p> <p>Insbesondere die Simsastraße, Elsbeth-Krukenberg-Straße, Kurt-Vittinghoff-Straße, Hildegard-Schäfer-Straße und Hans-Staab-Straße sind gefährdet.</p> <p>Viele Hauseingänge und Garageneinfahrten wurden unterhalb des Straßenniveaus errichtet. Alle Gebäude mit Kellern, ebenerdigen Lichtschächten sowie tiefliegenden Eingängen und Garagen sind gefährdet.</p>	<p>Die betroffenen Anlieger müssen über ihre Gefahrensituation informiert werden, damit sie Maßnahmen zum Eigenschutz (Eigenvorsorge Kategorie A und B) vornehmen können.</p>

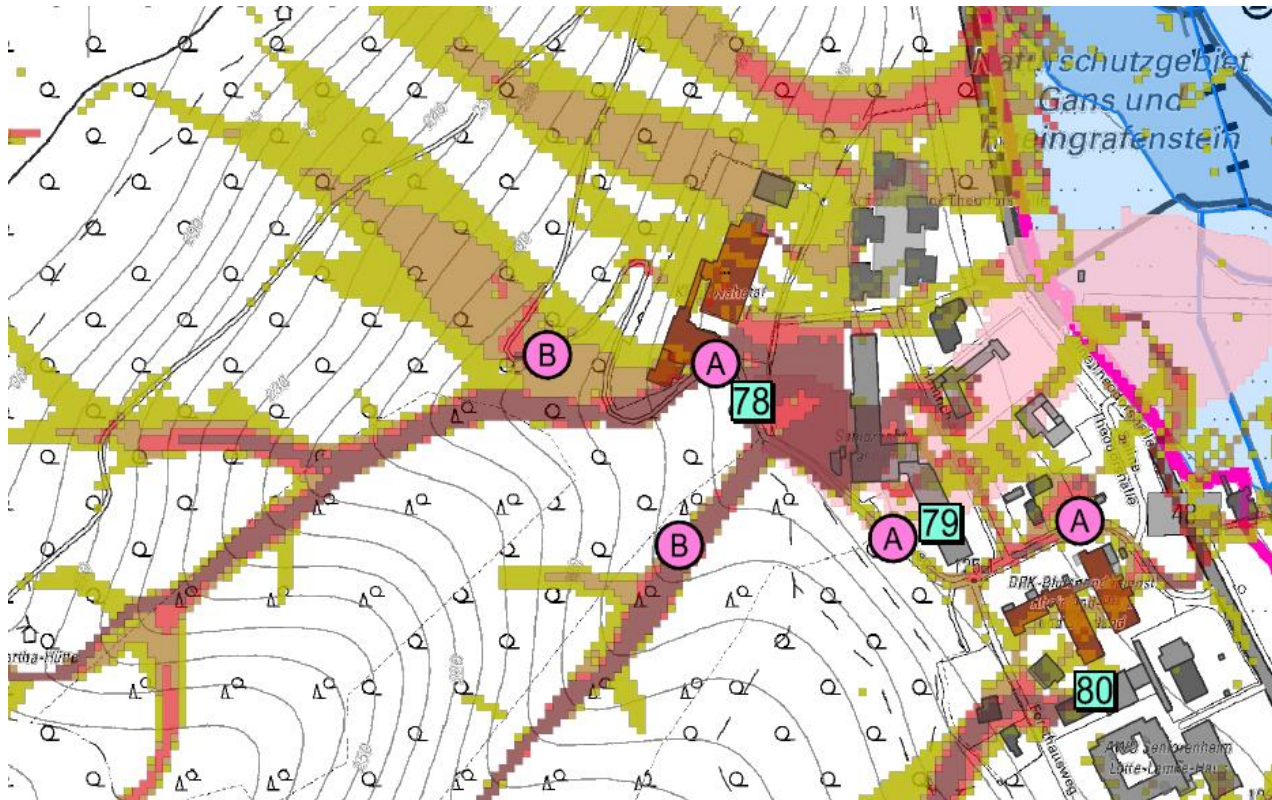
Abbildung 86: Starkregenabflusskarte (oben) und Sturzflutgefahrenkarte (unten)

Defizit	Maßnahme
<p>Der Burgweg ist bei Starkregen stark wasserführend.</p> <p>Am oberen Ende des Burgwegs befindet sich ein Schlammfang, der bei der Begehung im Dezember 2023 mit Material zugesetzt ist. Der Einlauf zu dem weiterführenden Rohr ist nicht erkennbar. Das Außengebietswasser wird vom Schlammfang unter dem Burgweg durchgeführt und gelangt auf dem Gelände der Hamm Klinik Nahetal in ein Einlaufbauwerk zu einem Durchlass. Der Keller der Klinik unterhalb des Einlaufbauwerks ist überschwemmungsgefährdet.</p> <p>Der Durchlass quert den Burgweg und das Wasser wird auf der südwestlichen Seite des Burgwegs in einem offenen Entwässerungsgraben abgeleitet. Der Graben ist teilweise stark bewachsen, so dass der Querschnitt und somit die Leistungsfähigkeit durch den Bewuchs verringert sind. Der Einlauf des Grabens mit Schlammfang auf Höhe der Pro Seniore Residenz Salinental muss unterhalten werden. Wenn Graben und Schlammfang unterhalten werden, haben sie aufgrund ihrer Größe eine gute Leistungsfähigkeit.</p> <p>An der Spitzkehre des Burgwegs fließt ein Teil des Oberflächenabflusses von der Straße den Hang hinunter und gefährdet die unterhalb gelegenen Gebäude.</p>	<p>Die betroffenen Anlieger bzw. Betreiber müssen über ihre Gefahrensituation informiert werden, damit sie Maßnahmen zum Eigenschutz (Eigenvorsorge Kategorie A und B) vornehmen können.</p> <p>Der Schlammfang, die Einlaufbauwerke und der Entwässerungsgraben müssen zur Erhaltung ihrer Funktionsfähigkeit regelmäßig unterhalten werden (siehe allg. Hinweis [0.3]). Es muss geklärt werden, wer für die Unterhaltung des Einlaufbauwerks auf dem Grundstück der Klinik zuständig ist (Stadt oder Betreiber).</p> <p>Die im Burgweg und unterhalb liegenden Kliniken und Seniorenheime müssen in den Alarm- und Einsatzplan aufgenommen werden.</p>

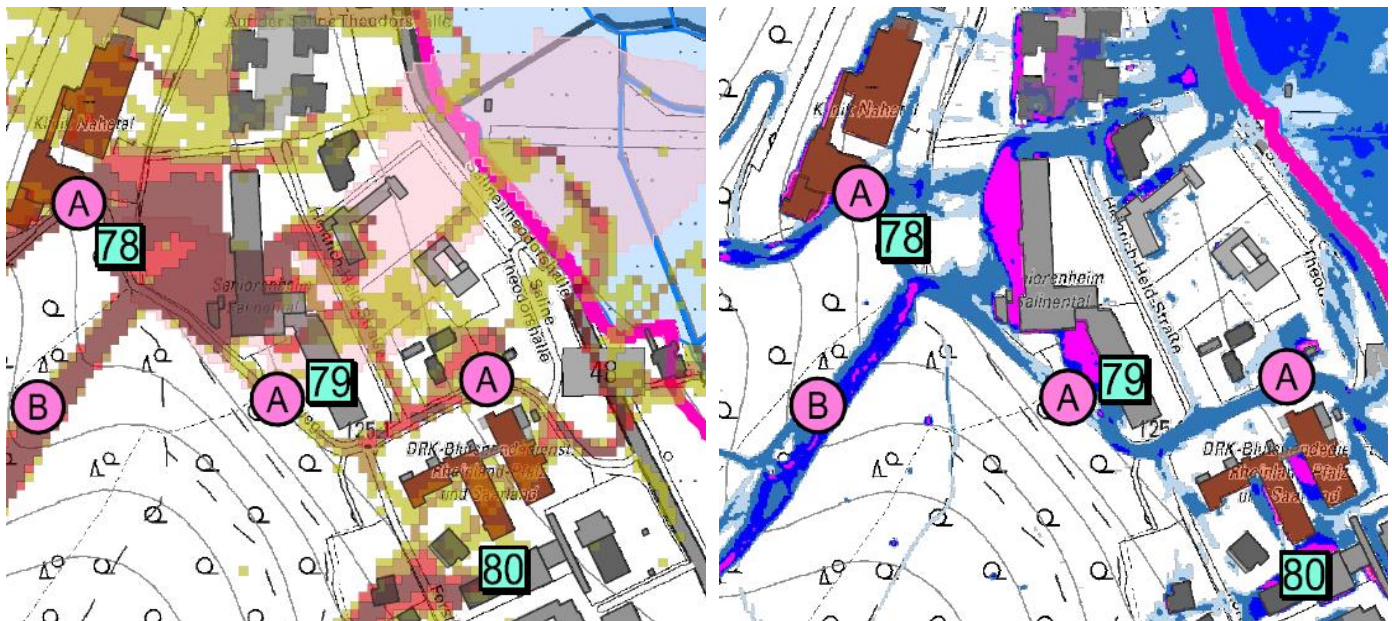
Abbildung 87: Starkregenabflusskarte (links) und Sturzflutgefahrenkarte (rechts)

Defizit	Maßnahme
Die Pro Seniore Residenz Salinental ist durch ihre ebenerdigen Eingänge zur Hangseite hin durch Oberflächenabfluss überflutungsgefährdet.	Die Betreiber müssen über ihre Gefahrensituation informiert werden, damit sie Maßnahmen zum Eigenschutz (Eigenvorsorge Kategorie A und B) vornehmen können.

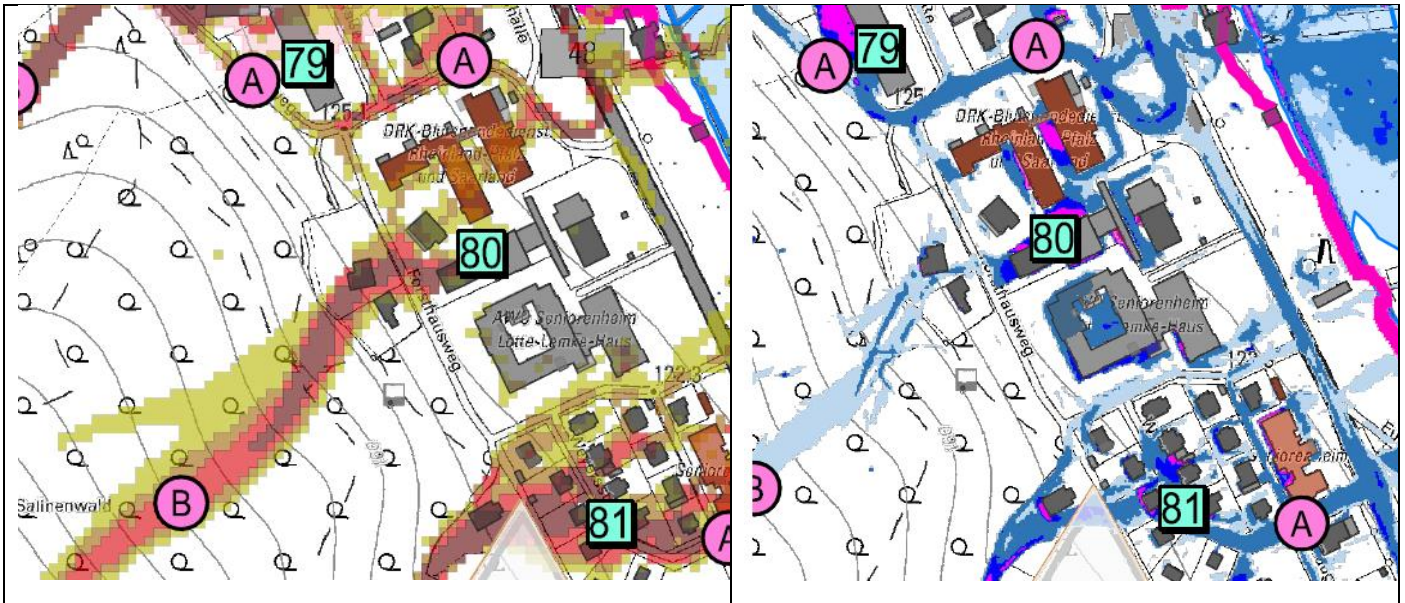
Abbildung 88: Starkregenabflusskarte (links) und Sturzflutgefahrenkarte (rechts)

Defizit	Maßnahme
<p>Das DRK Blutspendedienst und das AWO Seniorenzentrum sind durch Oberflächenabfluss bei Starkregen gefährdet. Insbesondere durch Keller, ebenerdige Lichtschächten sowie tiefliegenden Eingängen und Garagen kann Wasser bei Starkregen ins Gebäude gelangen.</p>	<p>Die Betreiber müssen über ihre Gefahrensituation informiert werden, damit sie Maßnahmen zum Eigenschutz (Eigenvorsorge Kategorie A und B) vornehmen können.</p>

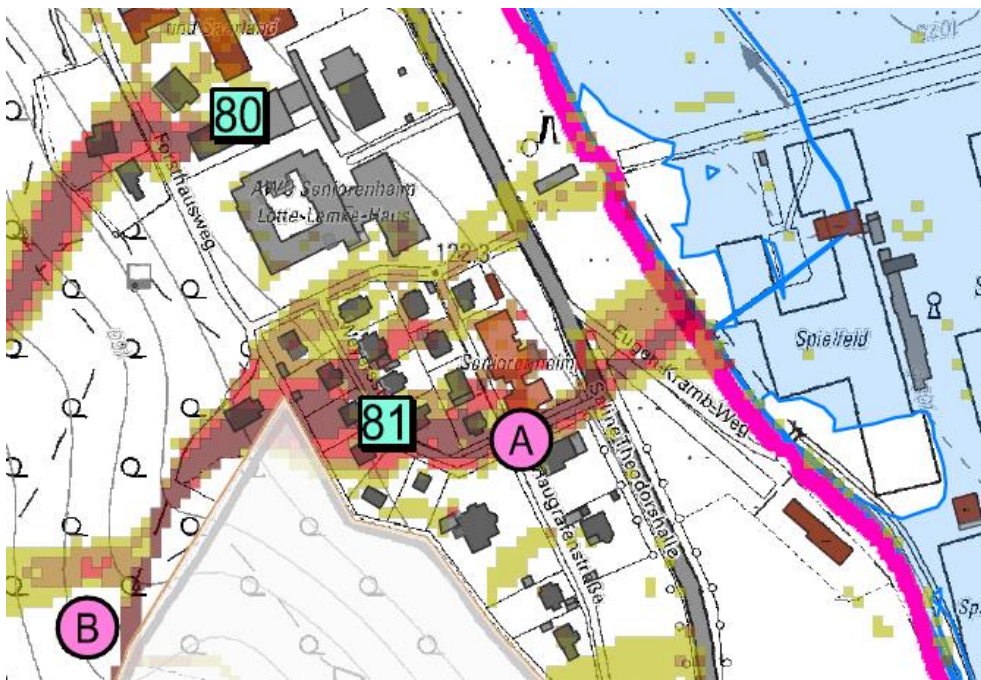
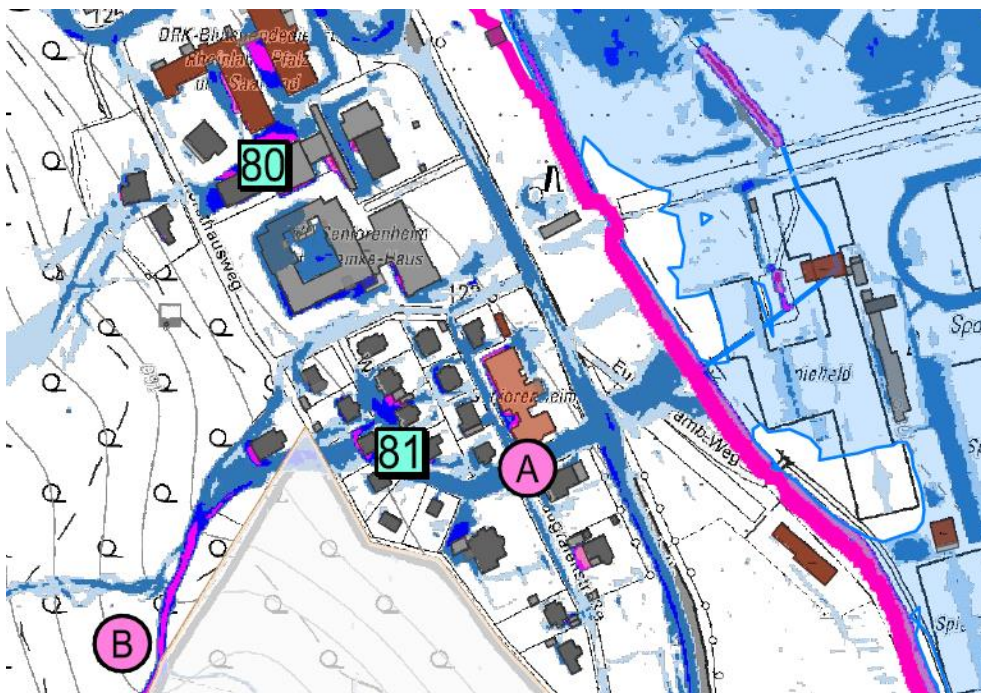
Abbildung 89: Starkregenabflusskarte (oben) und Sturzflutgefahrenkarte (unten)

Defizit	Maßnahme
<p>Durch die Bebauung und entlang der Weyersstraße und der Raugrafenstraße kann bei Starkregen viel Wasser aus dem Außeneinzugsgebiet fließen. Die Altbebauung aufgrund ihrer Bauweise nur gering gefährdet. Insbesondere gefährdet sind ebenerdige Lichtschächte und Garagen sowie die hangseitige Bebauung in der Weyersstraße.</p>	<p>Die betroffenen Anlieger müssen über ihre Gefahrensituation informiert werden, damit sie Maßnahmen zum Eigenschutz (Eigenvorsorge Kategorie A und B) vornehmen können.</p> <p>Falls noch nicht geschehen sollten sich die Anlieger am Hang mit einer Mauer oder Erdverwallung schützen und diese Maßnahme mit den Nachbarn abstimmen.</p>
