Örtliches Hochwasser- und Starkregenvorsorgekonzept
für die Stadt Bad Kreuznach

Bürgerinformationsveranstaltung (BIV)
am 15.11.2023
in Bosenheim, Gemeindehaus, Raiffeisenstr. 1

Vortragsmanuskript mit Ergänzungen aus der BIV

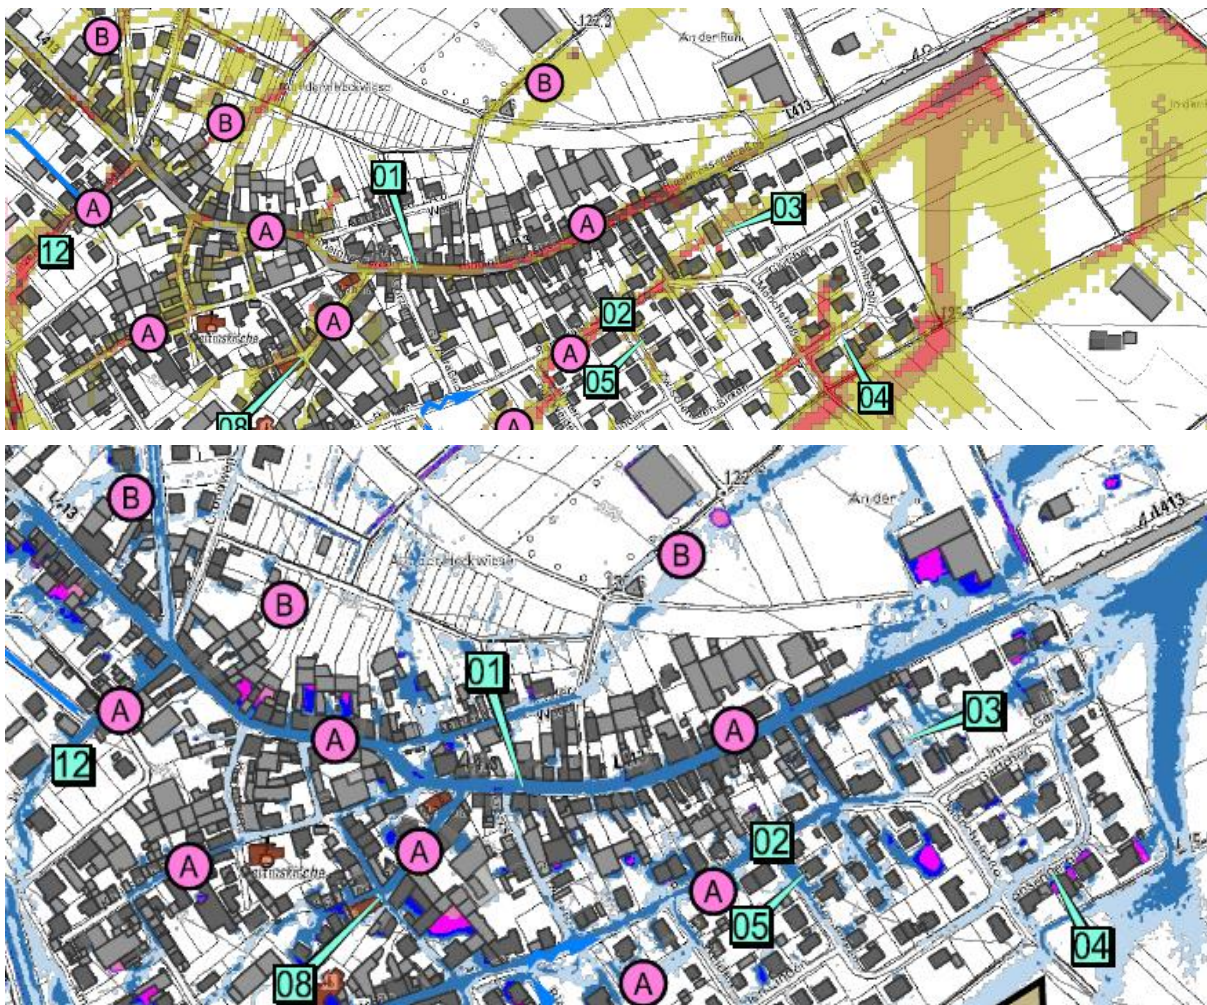
Abbildung 1: Starkregenabflusskarte (oben) und Sturzflutgefahrenkarte (unten)

Die Rheinhessenstraße ist bei Starkregen wasserführend. Alle Gebäude mit Kellern, ebenerdigen Lichtschächten sowie tiefliegenden Eingängen und Garagen sind gefährdet.

An der Rheinhessenstraße befinden sich mehrere Häuser mit ebenerdigen Eingängen, die überflutungsgefährdet sind. Auch in den Höfen liegen teilweise ebenerdige Eingänge.

Die betroffenen Anlieger müssen über ihre Gefahrensituation informiert werden, damit sie Maßnahmen zum Eigenschutz (Eigenvorsorge Kat. A) vornehmen können.

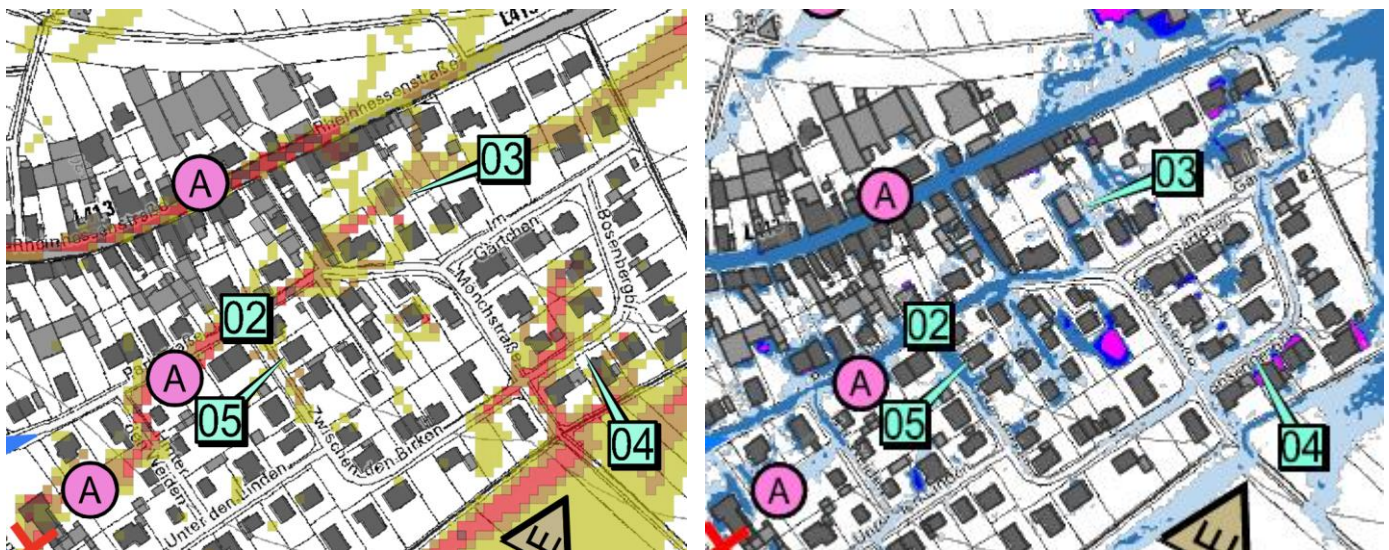
Abbildung 2: Starkregenabflusskarte (links) und Sturzflutgefahrenkarte (rechts)

Defizit	Maßnahme
<p>Der westliche Teil der Parkstraße ist wasserführend. Alle Gebäude mit Kellern, ebenerdigen Lichtschächten sowie tiefliegenden Eingängen und Garagen sind gefährdet. Insbesondere ist auch die tiefliegende Einliegerwohnung von Haus Nr. 16 in der Parkstraße gefährdet.</p> <p>Haus Nr. 6 in der Mönchstraße hat einen ebenerdigen Eingang, durch den Wasser ins Gebäude eindringen kann.</p> <p>Haus Nr. 2 in der Straße "Zwischen den Birken" liegt in einer lokalen Senke und hatte bereits Problem mit Rückstau aus dem Kanal. Es ist zudem durch Oberflächenabfluss überflutungsgefährdet.</p>	<p>Die betroffenen Anlieger müssen über ihre Gefahrensituation informiert werden, damit sie Maßnahmen zum Eigenschutz (Eigenvorsorge Kat. A) vornehmen können.</p>

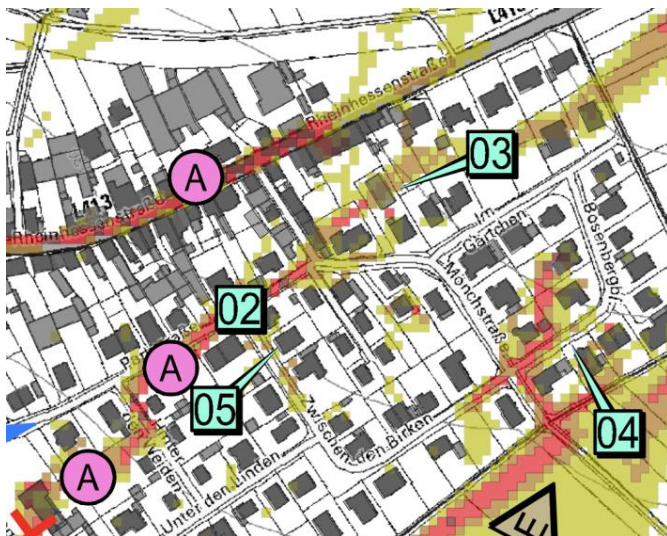
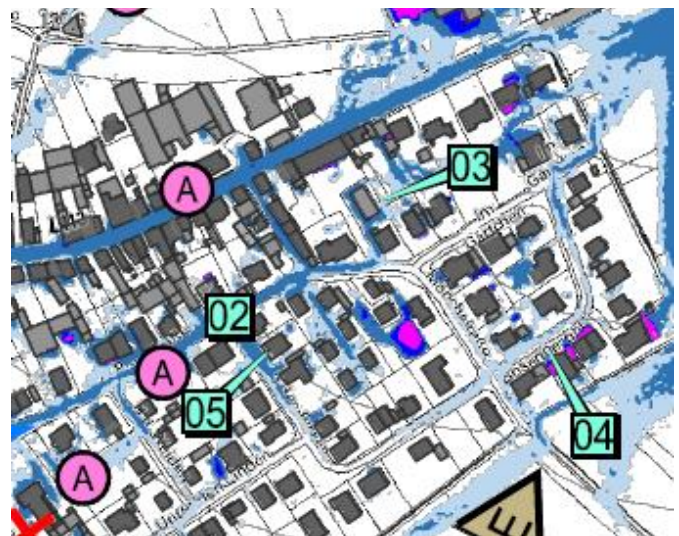
Abbildung 3: Starkregenabflusskarte (links) und Sturzflutgefahrenkarte (rechts)

Defizit	Maßnahme
<p>Der Oberflächenabfluss aus der Parkstraße fließt auf den Innenhof der Häuser Nr. 8 - 12 in der Mönchstraße. Die Gebäude haben ebenerdige Lichtschächte und Eingänge. Im Hof von Haus Nr. 8 in der Mönchstraße befinden sich Duplex Parker, der untere Stellplatz kann bei einem Starkregenereignis geflutet werden.</p> <p>Die Scheune von Haus Nr. 12 in der Mönchstraße liegt in einer Geländesenke und ist Überflutunggefährdet.</p> <p>Die Häuser Nr. 112 bis 116 der Rheinhessenstraße verfügen rückseitig über tiefliegende Kellereingänge, welche bei einem Starkregenereignis Überflutungsgefährdet sind.</p>	<p>Die betroffenen Anlieger müssen über ihre Gefahrensituation informiert werden, damit sie Maßnahmen zum Eigenschutz (Eigenvorsorge Kat. A) vornehmen können. Bspw. kann vor tiefliegende Kellereingänge eine zusätzliche Stufe angeordnet oder die Lichtschächte können erhöht werden.</p> <p>Vor der Hofeinfahrt in der Mönchstraße kann eine Schwelle errichtet werden, um den Oberflächenabfluss auf der Straße zu halten.</p>

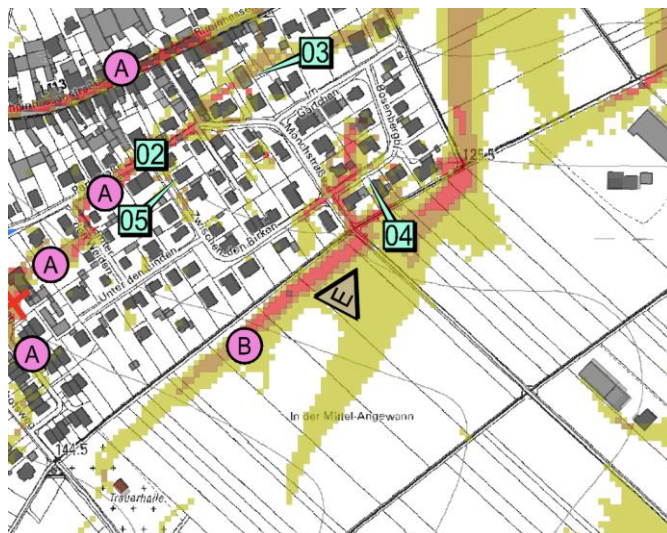
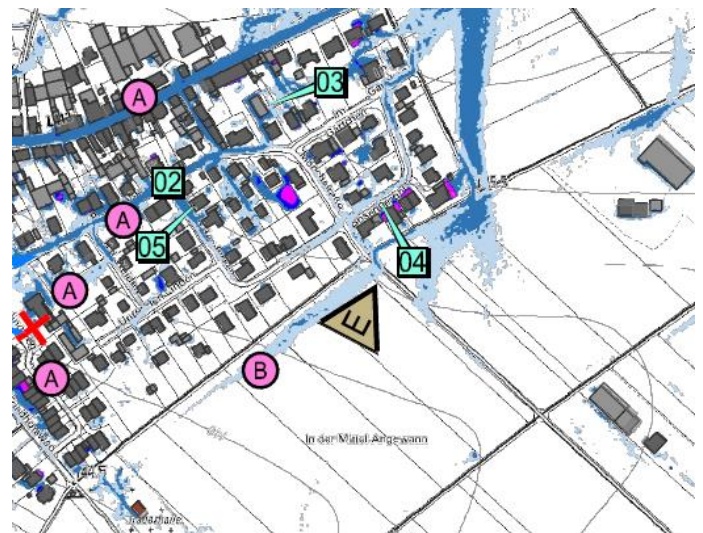
Abbildung 4: Starkregenabflusskarte (links) und Sturzflutgefahrenkarte (rechts)

Von der südlich der Bebauung gelegenen landwirtschaftlichen Fläche fließt viel Hangwasser und Oberflächenabfluss auf die Bebauung zu. Je nach Bewirtschaftung der landwirtschaftlichen Flächen wird erodiertes Material mittransportiert. An der Kreuzung der Straßen Mönchstraße/Bosenbergblick gelangt der Abfluss in die Wohnbebauung und gefährdet insbesondere die Anwohner in der Straße "Bosenbergblick".

Die am Feldrand gelegenen Häuser Nr. 2 - 8 in der Straße "Bosenbergblick" liegen tiefer im Gelände. Sie haben sich teilweise mit Verwaltungen zum Wirtschaftsweg hin geschützt, welche aber durch Gartentörchen unterbrochen wird. Dadurch sind sie stark gefährdet.

Die betroffenen Anlieger müssen über ihre Gefahrensituation informiert werden, damit sie Maßnahmen zum Eigenschutz (Eigenvorsorge Kat. A und B) vornehmen können. Die Eigentümer der Häuser Nr. 2 - 8 in der Straße "Bosenbergblick" sollten eine durchgängige Verwaltung/Mauer zum Wirtschaftsweg herstellen.

Der Wirtschaftsweg soll laut Aussagen des Ortsbürgermeisters asphaltiert werden. Bei einer Neuasphaltierung des Wirtschaftswegs wird unter Berücksichtigung der vorhandenen Potenzialfläche empfohlen, das Quergefälle von den Häusern weg mit einer Asphalttrinne zu gestalten, so dass der Wirtschaftsweg wasserführend wird und das anfallende Wasser von der Bebauung wegführt.

Die Landwirtschaft sollte ihre Bewirtschaftungsmethode ggf. auf eine Dauerbewirtschaftung umstellen, damit keine Felder brach liegen, da dadurch die Erosionsgefährdung steigt (siehe allg. Hinweis [0.4]). Alternativ: Grünstreifen / Heckenstreifen in oder unterhalb der Felder.

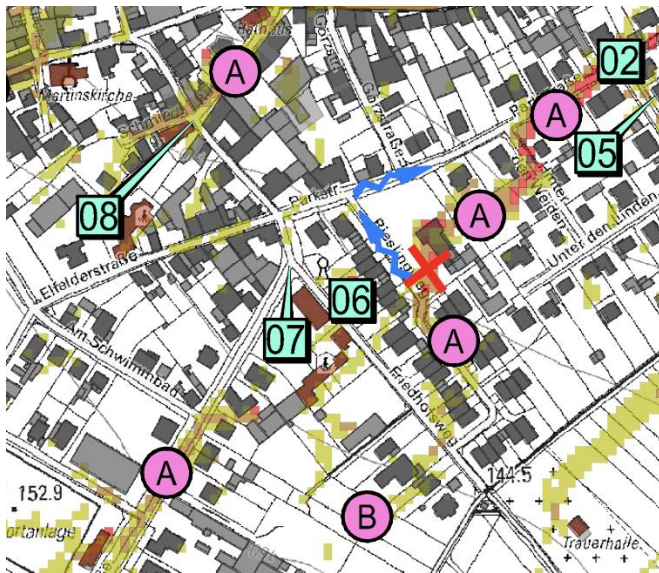
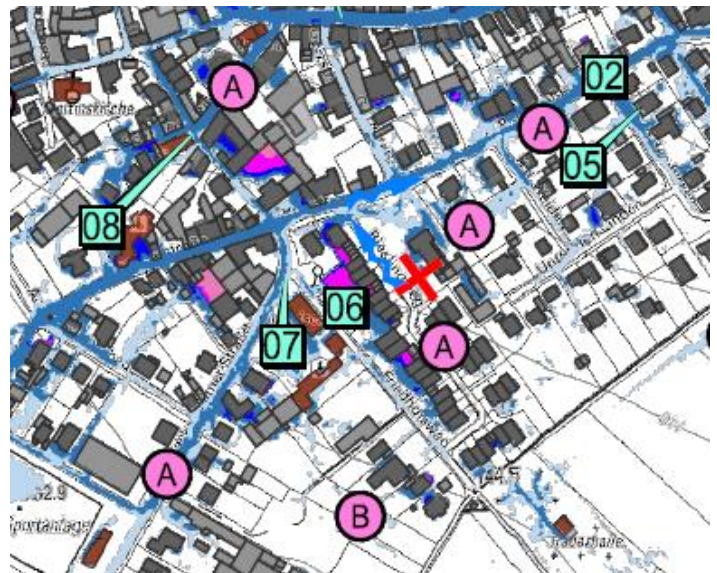
Abbildung 5: Starkregenabflusskarte (links) und Sturzflutgefahrenkarte (rechts)

Die Häuser im Rieslingsweg haben ebenerdige Lichtschächte, durch die Oberflächenabfluss in die Keller eindringen kann.

Das unterhalb des Rieslingswegs gelegene Grundstück (Haus Nr. 1 in der Parkstraße) hat sich mit einer Mauer zum Rieslingsweg hin geschützt. Dadurch kann der Oberflächenabfluss nicht wie in der Starkregenabflusskarte dargestellt über das Grundstück abfließen, sondern verbleibt auf dem Rieslingsweg und fließt dann über die Parkstraße ab.

Die betroffenen Anlieger müssen über ihre Gefahrensituation informiert werden, damit sie Maßnahmen zum Eigenschutz (Eigenvorsorge Kat. A) vornehmen können.

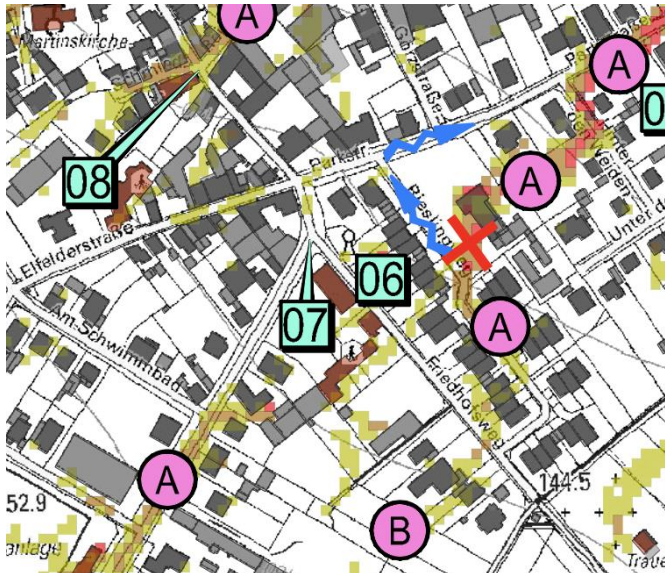
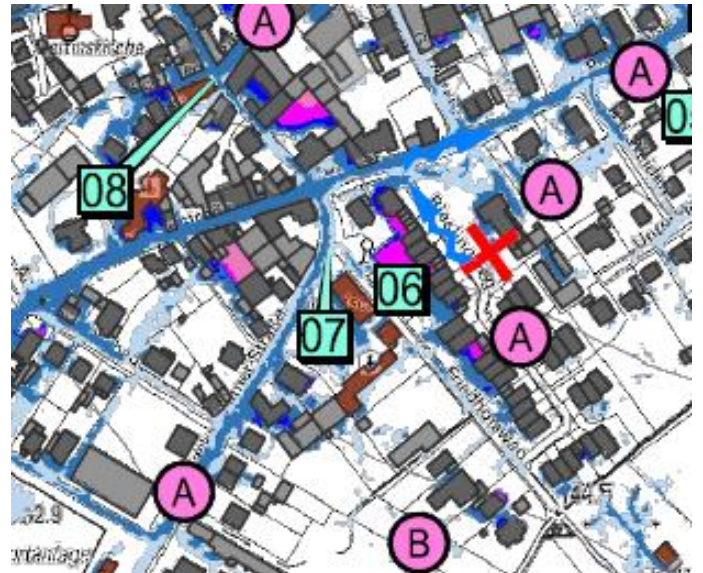
Abbildung 6: Starkregenabflusskarte (links) und Sturzflutgefahrenkarte (rechts)

Defizit	Maßnahme
Schulgelände: Der Jugendraum liegt im Keller und über die außenliegende Treppe kann Oberflächenabfluss in den Jugendraum gelangen.	Am oberen Ende der Treppe sollte eine Schwelle oder eine zusätzliche Stufe eingebaut werden.

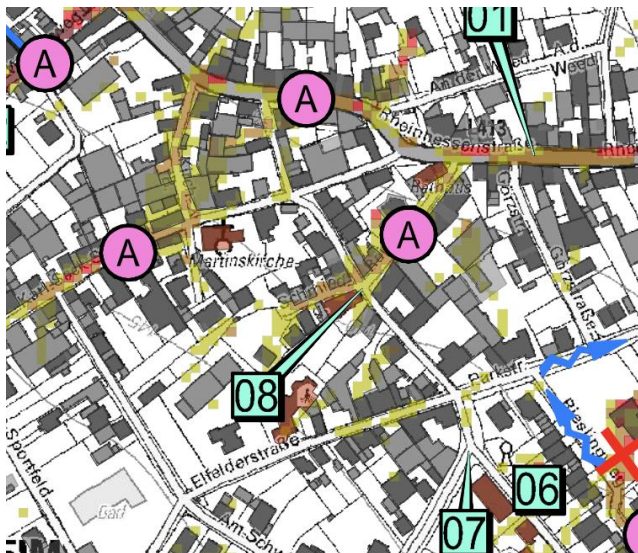
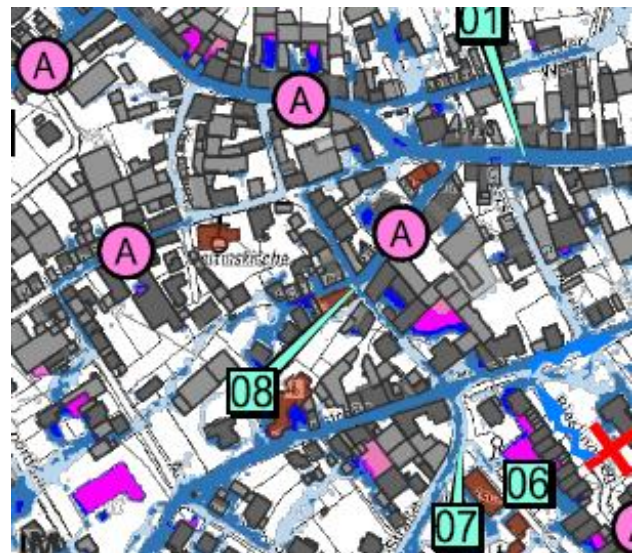
Abbildung 7: Starkregenabflusskarte (links) und Sturzflutgefahrenkarte (rechts)

Die Schmiedgasse und Raiffeisenstraße sind wasserführend. Alle Gebäude mit Kellern, ebenerdigen Lichtschächten sowie tiefliegenden Eingängen und Garagen sind gefährdet.

Im Innenhof des Gemeindehauses in der Raiffeisenstraße kann es durch Rückstau in der Kanalisation sowie durch Oberflächenabfluss aus der Raiffeisenstraße zu einem Eindringen von Wasser kommen. Das Gemeindehaus ist durch eine Stufe geschützt.

Die betroffenen Anlieger müssen über ihre Gefahrensituation informiert werden, damit sie Maßnahmen zum Eigenschutz (Eigenvorsorge Kat. A) vornehmen können.

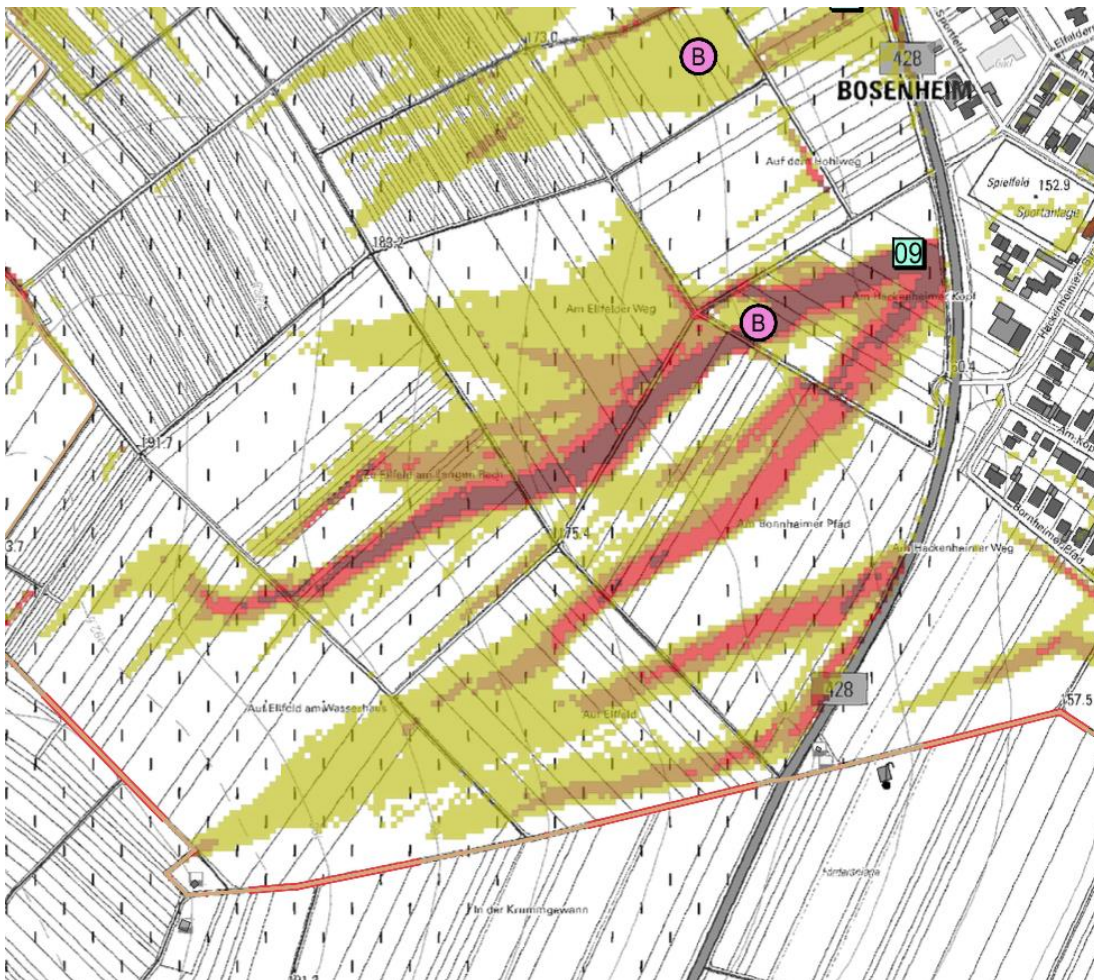
Abbildung 8: Starkregenabflusskarte

Defizit	Maßnahme
<p>Westlich der B428 auf Höhe des Sportplatzes befindet sich eine landwirtschaftlich genutzte Geländesenke. Der Wirtschaftsweg führt leider einen Großteil des Abflusses in Richtung Ortslage ab, so dass das Wasser nicht wie in der Graphik dargestellt die Senke erreichen kann.</p> <p>Anfallendes Hangwasser und erodiertes Material sollte sich hier sammeln und zurückgehalten werden. Je nach Menge kann es versickern oder wird über den Straßenseitengraben abgeleitet.</p>	<p>Die Bankette des Wirtschaftsweges müssen geschoben werden, damit das Wasser in die Geländesenke fließen kann.</p> <p>In diesem Bereich darf es zu keiner Bodenauffüllung kommen, damit die Rückhaltefunktion zum Schutz der unterhalb liegenden Bebauung erhalten bleibt. Die Kreisverwaltung ist zuständig für Bodenauffüllungen und sollte darüber informiert werden.</p> <p>Die Straßenseitengräben müssen zur Erhaltung ihrer Funktionsfähigkeit regelmäßig unterhalten werden (siehe allg. Hinweis [0.3]).</p>

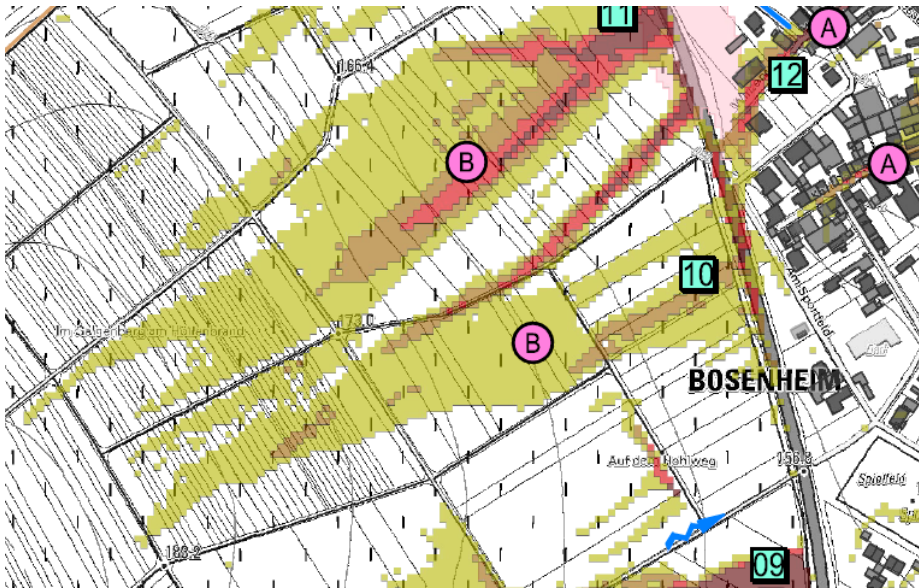
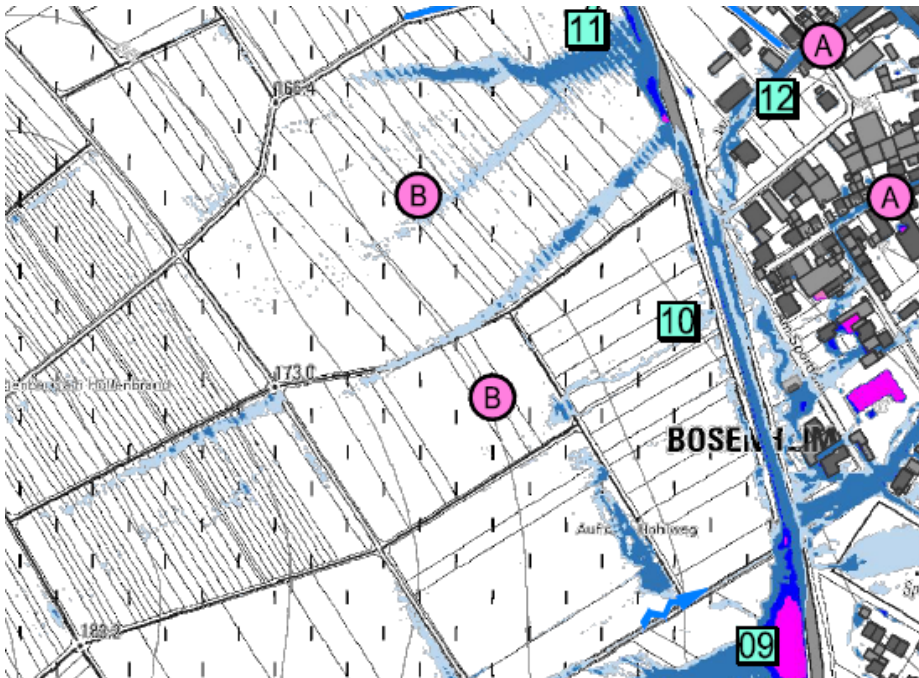
Abbildung 10: Starkregenabflusskarte (oben) und Sturzflutgefahrenkarte (unten)

Das anfallende Außengebietswasser wird westlich der B428 in Verlängerung der Karl-Sack-Straße in ein Einlaufbauwerk eingeleitet.

Der Einlauf muss zur Erhaltung ihrer Funktionsfähigkeit regelmäßig unterhalten werden (siehe allg. Hinweis [0.3]).

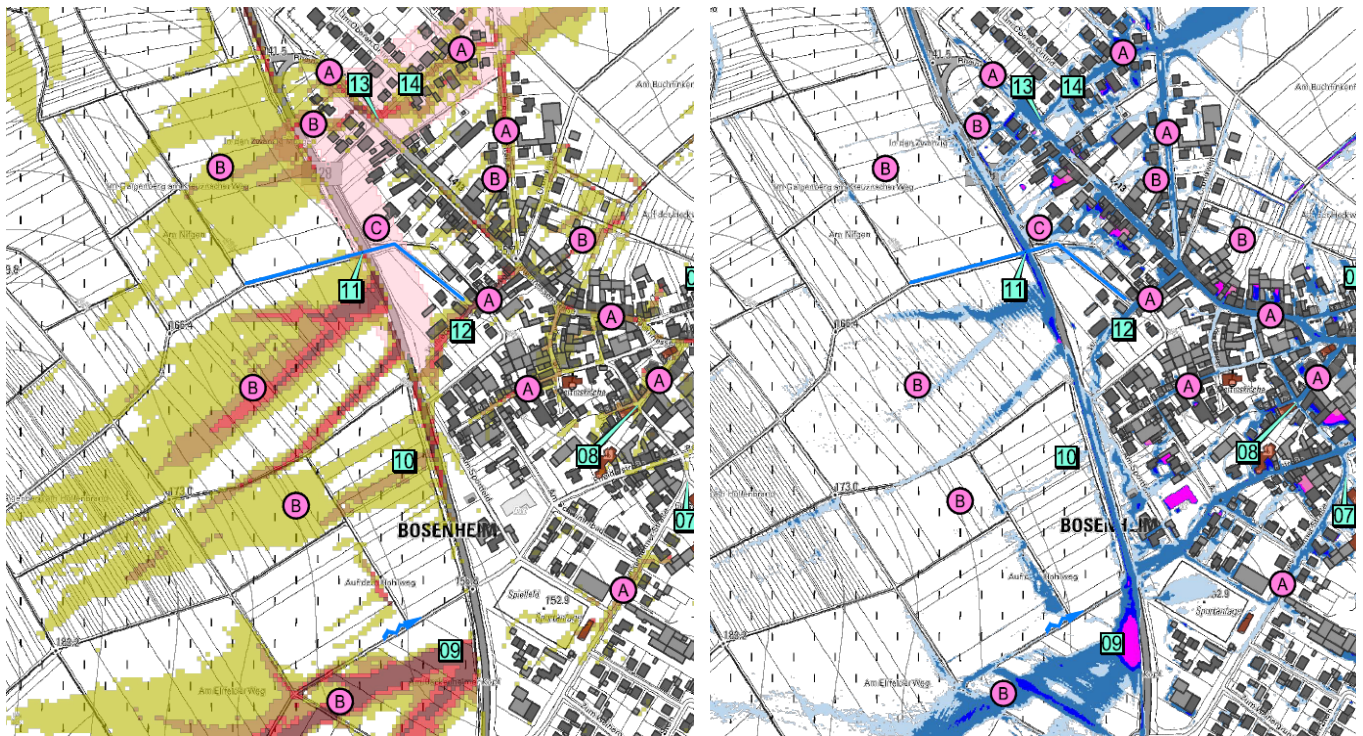
Abbildung 11: Starkregenabflusskarte (links) und Sturzflutgefahrenkarte (rechts)

Das Außengebietswasser aus dem Graben seitlich des Wirtschaftsweges wird mit einem Rohr in ein großes Einlaufbauwerk geleitet.

Der Graben quert die B428 und verläuft östlich dieser offen entlang des Weges bis zum Winzerweg. Dort wird das Wasser aus dem Graben in die Kanalisation eingeleitet.

Das Durchlassrohr unter der Zufahrt zum Weingut Thomas Boller ist komplett mit Erde zugezsetzt und zugewachsen. Dadurch erhöht sich die Überschwemmungsgefahr für das Weingut.

Der Graben, die Durchlassrohre und der Einlauf müssen zur Erhaltung ihrer Funktionsfähigkeit regelmäßig unterhalten werden (siehe allg. Hinweis [0.3]).

Das Durchlassrohr unter der Zufahrt zum Weingut Thomas Boller muss kurzfristig gereinigt werden.

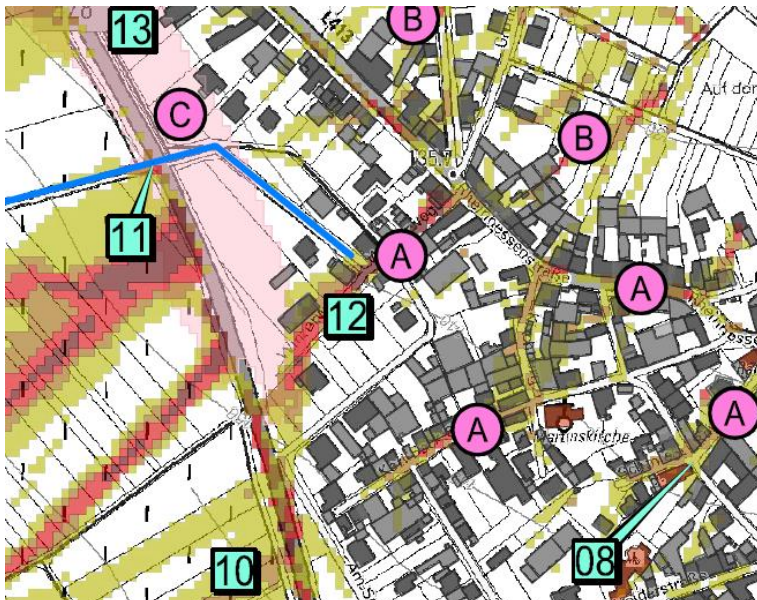
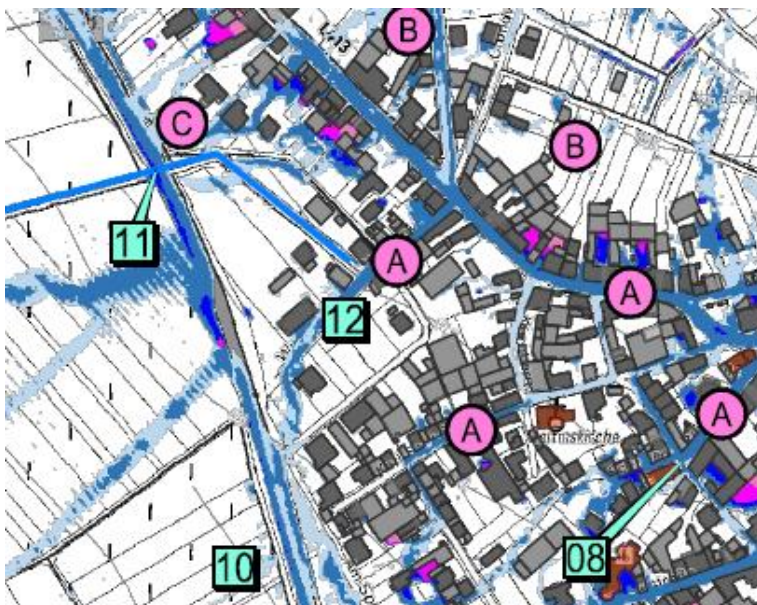
Abbildung 12: Starkregenabflusskarte (oben) und Sturzflutgefahrenkarte (unten)

Defizit	Maßnahme
<p>Der Winzerweg ist wasserführend. Alle Gebäude mit Kellern, ebenerdigen Lichtschächten sowie tiefliegenden Eingängen und Garagen sind gefährdet. Bei vergangenen starken Regenereignissen hat der Oberflächenabfluss Geröll mittransportiert.</p>	<p>Die betroffenen Anlieger müssen über ihre Gefahrensituation informiert werden, damit sie Maßnahmen zum Eigenschutz (Eigenvorsorge Kat. B) vornehmen können.</p> <p>Am oberen Ende des Winzerwegs sollte eine Kastenrinne mit Schlammrückhalt installiert werden.</p> <p>Die vorhandenen Einlaufbauwerke sind ständig zu unterhalten.</p>

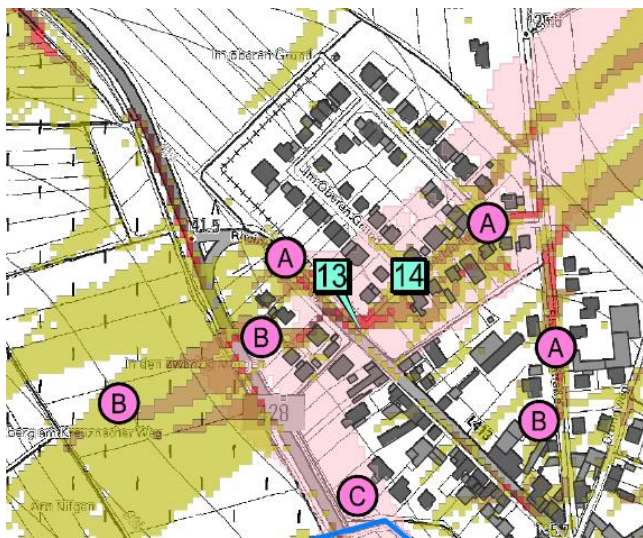
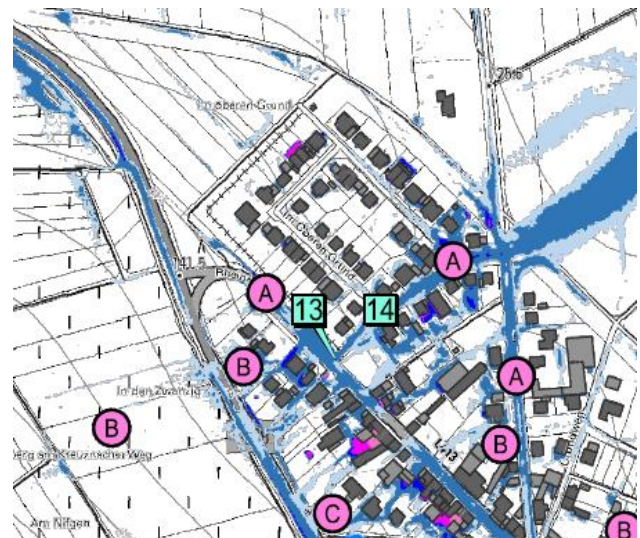
Abbildung 13: Starkregenabflusskarte (links) und Sturzflutgefahrenkarte (rechts)

An der Rheinhessenstraße (gegenüber von Haus Nr. 8) befindet sich ein großes Einlaufbauwerk mit Absetzbecken.

Dort wird Oberflächenabfluss aus dem Straßenseitengraben, der auch Abfluss aus dem Außengebiet abführt, eingeleitet. Das nordöstlich angrenzende Baugebiet wird durch einen Wall geschützt.

Der Graben, der Einlauf und das Absetzbecken müssen zur Erhaltung ihrer Funktionsfähigkeit regelmäßig unterhalten werden (siehe allg. Hinweis [0.3]).

Der Weg ist besser an das Einlaufbauwerk anzuschließen.

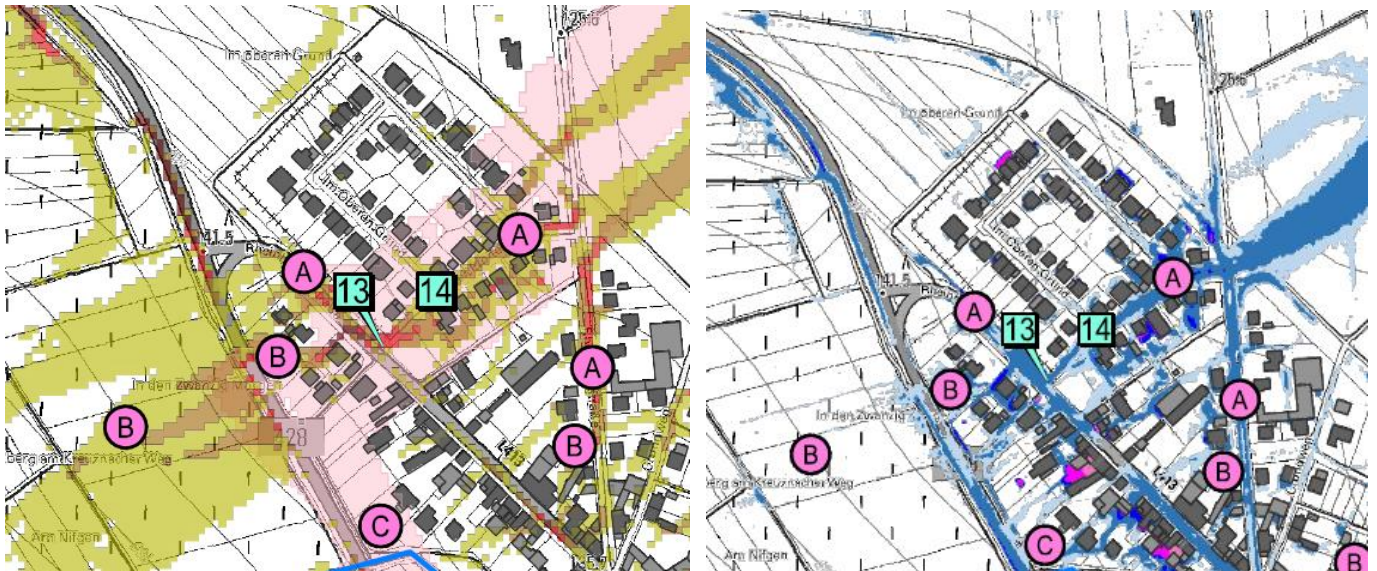
Abbildung 14: Starkregenabflusskarte (links) und Sturzflutgefahrenkarte (rechts)

Die Straße "An der Pforte" ist wasserführend. Alle Gebäude mit Kellern, ebenerdigen Lichtschächten sowie tiefliegenden Eingängen und Garagen sind gefährdet.

Die betroffenen Anlieger müssen über ihre Gefahrensituation informiert werden, damit sie Maßnahmen zum Eigenschutz (Eigenvorsorge Kat. A und C) vornehmen können.

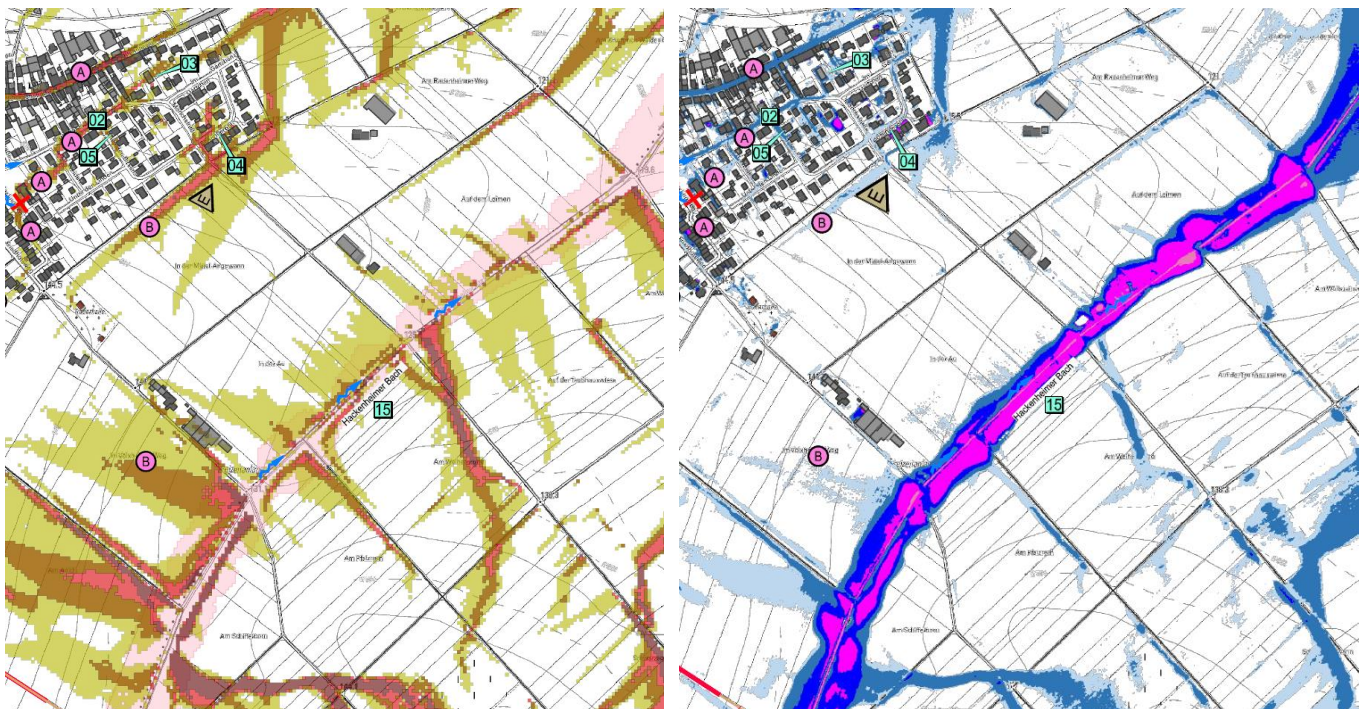
Abbildung 15: Starkregenabflusskarte (links) und Sturzflutgefahrenkarte (rechts)

Defizit	Maßnahme
<p>Am Hackenheimer Bach wird häufig Schnittgut liegen gelassen. Die Unterhaltung lässt zu wünschen übrig.</p>	<p>Klärung ob Gew. III. Ordnung oder Graben ist erforderlich.</p> <p>Pflege / Unterhaltung ist zu verbessern, das Schnittgut abzufahren.</p> <p>Es wird angeregt, eine Ausbreitung des Hochwasserabflusses in der Fläche zu ermöglichen, im Sinne der Aktion Blau+. Entsprechende Möglichkeiten sollten durch den OBR diskutiert werden.</p>
