Örtliches Hochwasser- und Starkregenvorsorgekonzept  
für die Stadt Bad Kreuznach

Bürgerinformationsversammlung  
am 16.10.2023  
für Bad Münster am Stein - Ebernburg

Vortragsmanuskript für Ebernburg  
mit Ergänzungen aus der BIV

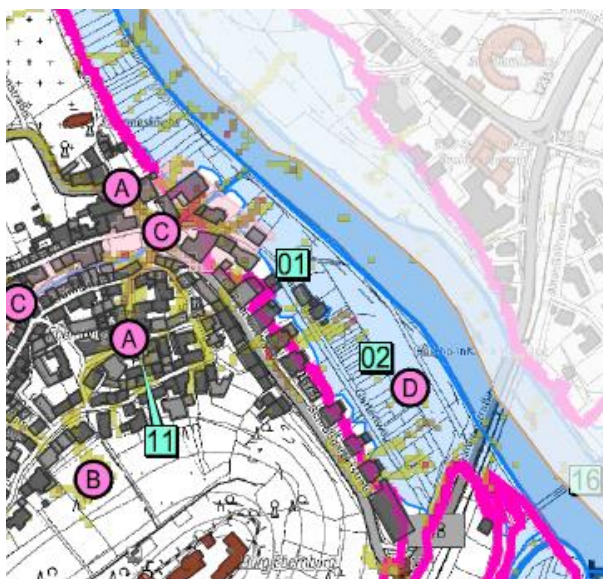
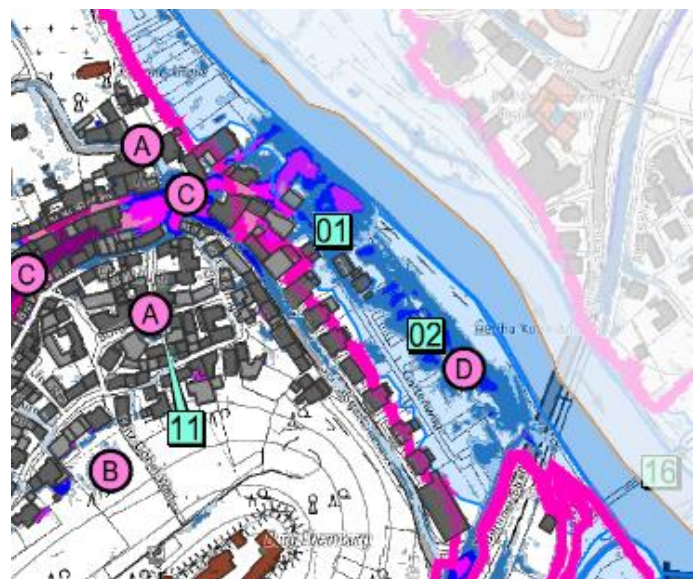
Abbildung 1: Starkregenabflusskarte (links) und Sturzflutgefahrenkarte (rechts)

Defizit	Maßnahme
<p>Alle Anwesen im Gartenweg liegen mindestens partiell im Überschwemmungsbereich eines Extremhochwassers, einige Gebäude auch im Überschwemmungsbereich des HQ100 der Nahe.</p> <p>Die meisten Gebäude sind so hoch gelegen, dass lediglich die auf Höhe des Gartenwegs gelegenen Garagen überschwemmt werden.</p> <p>Der Getränkemarkt sowie das nebenstehende Gebäude stehen teilweise im Bereich des HQ100. Beide sind bereits durch mobilen Hochwasserschutz an kritischen Punkten der Gebäude geschützt.</p> <p>Gartenweg 5 und 5A liegen vollständig im Überflutungsbereich HQ100. Die Lichtschächte sind zubetoniert und der Keller ist gegen Druckwasser abgedichtet. Die Gebäude waren beim Hochwasser 1993 bereits betroffen, bei größeren Hochwasserereignissen ist erneut mit Schäden zu rechnen.</p> <p>Das Hotel (Gartenweg 2) war beim Hochwasser 1993 gerade hoch genug, um nicht betroffen zu sein.</p> <p>Der Trafo östlich des Hotels liegt im Bereich von HQextrem sowie HQ100. Die außen angebrachten Schaltkästen liegen ebenerdig und sind damit gefährdet.</p>	<p>Die betroffenen Anlieger müssen über ihre Gefahrensituation informiert werden, damit sie Maßnahmen zum Eigenschutz (Eigenvorsorge Kategorie D) vornehmen können.</p> <p>In den Garagen dürfen keine wassergefährdenden Stoffe gelagert werden.</p> <p>Den Anliegern von Gartenweg 5 und 5A ist zu raten, Schwellen oder mobilen Hochwasserschutz zu errichten, die zumindest Hochwasser bis HQ100 abhalten.</p> <p>Das Hotel kann ebenfalls durch mobilen Hochwasserschutz an der Haupteingangstür geschützt werden.</p> <p>Der Eigentümer des Trafos ist auf die Gefahren hinzuweisen. Der Trafo muss auf seine Hochwassersicherheit geprüft werden, ggf. müssen bauliche Veränderungen vorgenommen werden.</p>

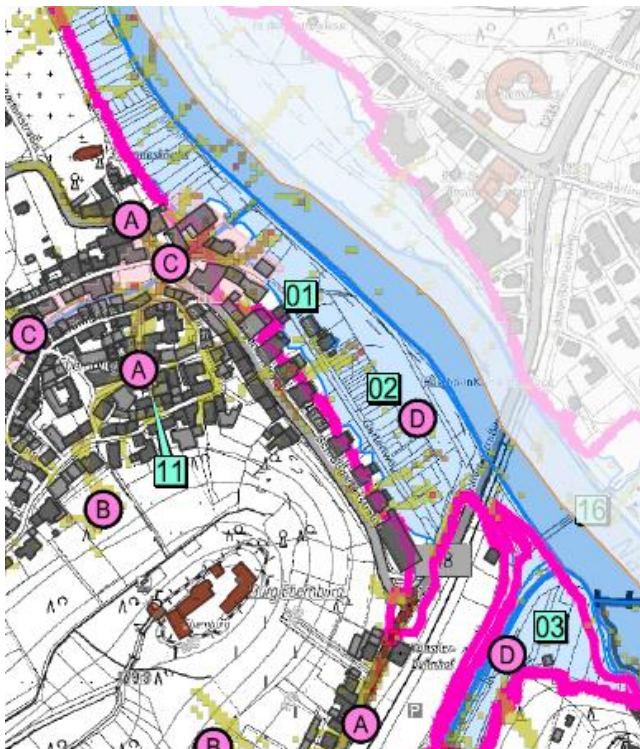
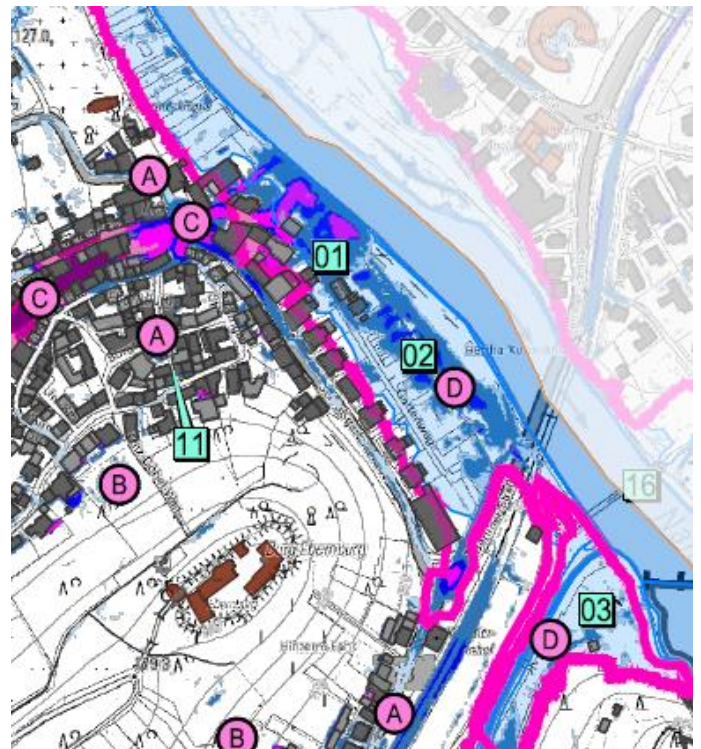
Abbildung 2: Starkregenabflusskarte (links) und Sturzflutgefahrenkarte (rechts)

Die Gärten liegen im Überschwemmungsbe-  
reich des HQ100 und somit im gesetzlich fest-  
gesetzten Überschwemmungsgebiet der Nahe.  
Die hier abgelagerten Gegenstände können  
bei einem Hochwasser mitgerissen werden und  
zu Gefahren stromabwärts führen. Aufgrund  
der Baumzeile zwischen Gärten und Nahe ist  
diese Gefahr jedoch verringert.

Die zwei Verteilerkästen südlich der Gärten  
wurden auf Erdhügeln errichtet und sind somit  
geschützt.

Die betroffenen Anlieger müssen über ihre Ge-  
fahrensituation informiert werden, damit sie  
Maßnahmen zum Eigenschutz (Eigenvorsorge Ka-  
tegorie D) vornehmen können. Im gesetzlich fest-  
gesetzten Überschwemmungsgebiet dürfen keine  
losen Gegenstände gelagert werden und bauliche  
Anlagen sind genehmigungspflichtig (siehe allg.  
Hinweis [0.3]). Die Besitzer der Kleingärten müs-  
sen darüber informiert werden und lose Gegen-  
stände entfernen.

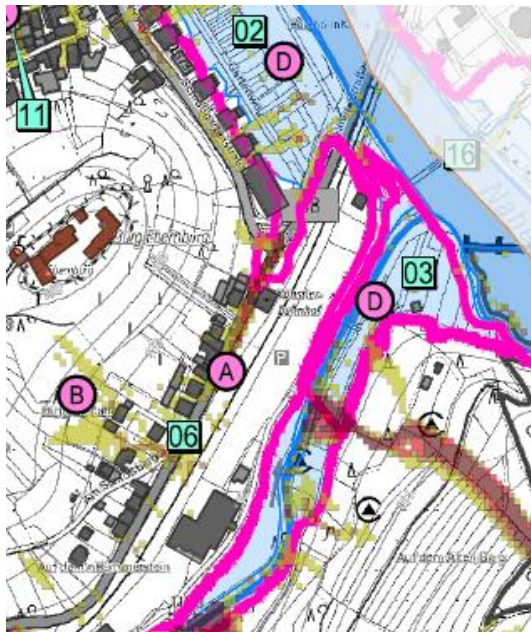
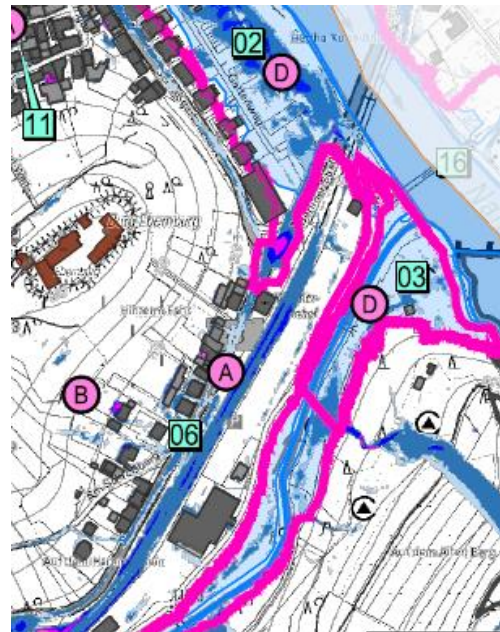
Abbildung 3: Starkregenabflusskarte (links) und Sturzflutgefahrenkarte (rechts)

Defizit	Maßnahme
Der Campingplatz liegt im Überschwemmungsbereich des HQ100 der Nahe und/oder der Alsenz.	Die Hochwassergefahr ist bekannt, bei Hochwasser wird der Campingplatz evakuiert.

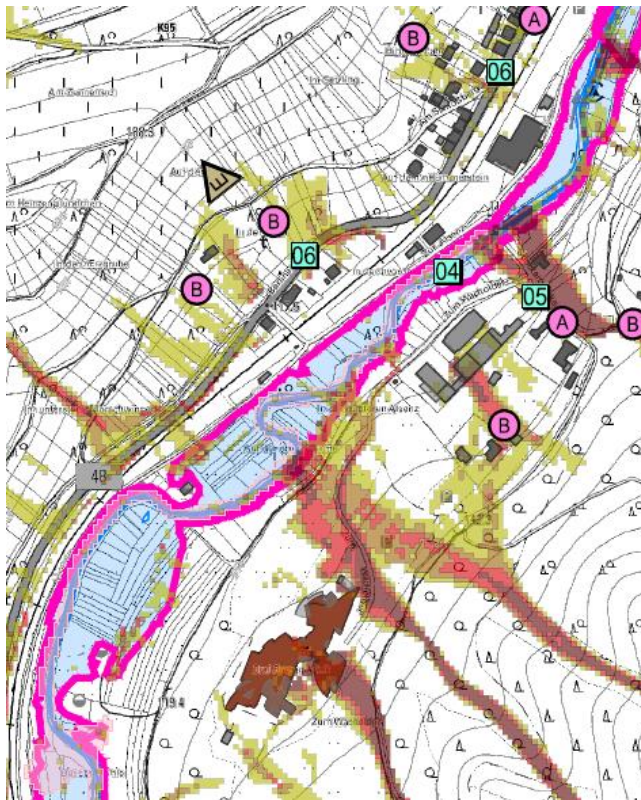
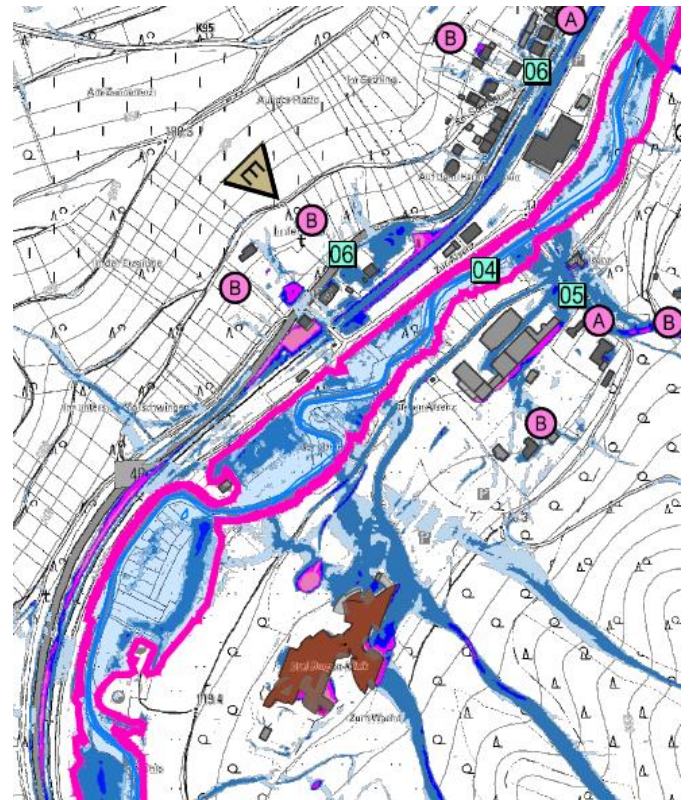
Abbildung 4: Starkregenabflusskarte (links) und Sturzflutgefahrenkarte (rechts)

In der Alsenz befinden sich zum Zeitpunkt der Ortsbegehung im Januar 2023 große Mengen Totholz und teilweise auch Abfall. Das Totholz kann zu Verklausungen an Brückenbauwerken und Engstellen führen.

In einigen Gärten entlang der Alsenz sind lose Gegenstände abgelagert. Diese können bei Hochwasser mitgerissen werden und zu Schäden stromabwärts führen.

Unter Berücksichtigung der gesetzlichen Vorgaben und in Abstimmung mit der KV/SGD sollte ein Totholzmanagement erfolgen. Insbesondere vor den Brückendurchlässen sollte eine Entfernung des Totholzes geprüft werden. Die Alsenz ist entsprechend der gesetzlichen Vorgaben zu unterhalten.

Im gesetzlich festgesetzten Überschwemmungsgebiet dürfen keine losen Gegenstände gelagert werden. Die betroffenen Anlieger müssen darüber informiert werden und diese entfernen.

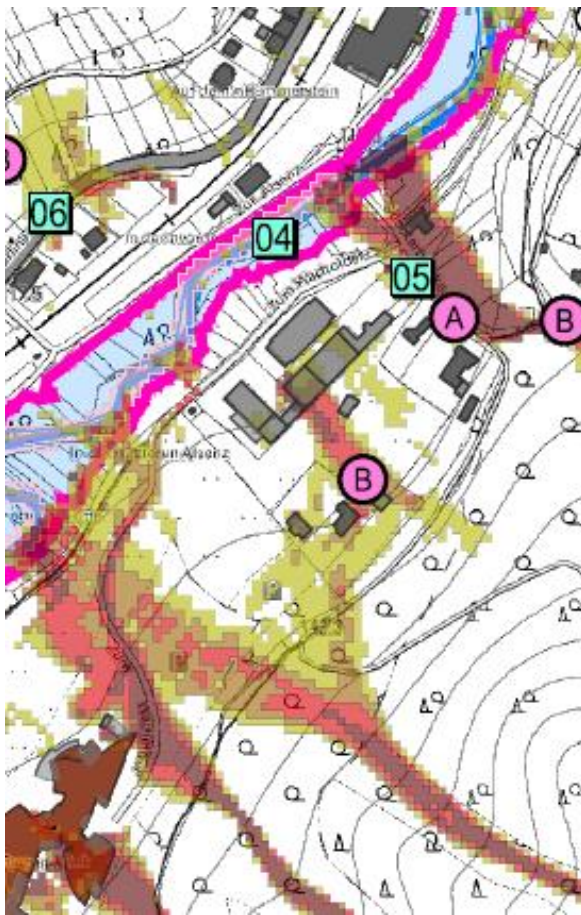
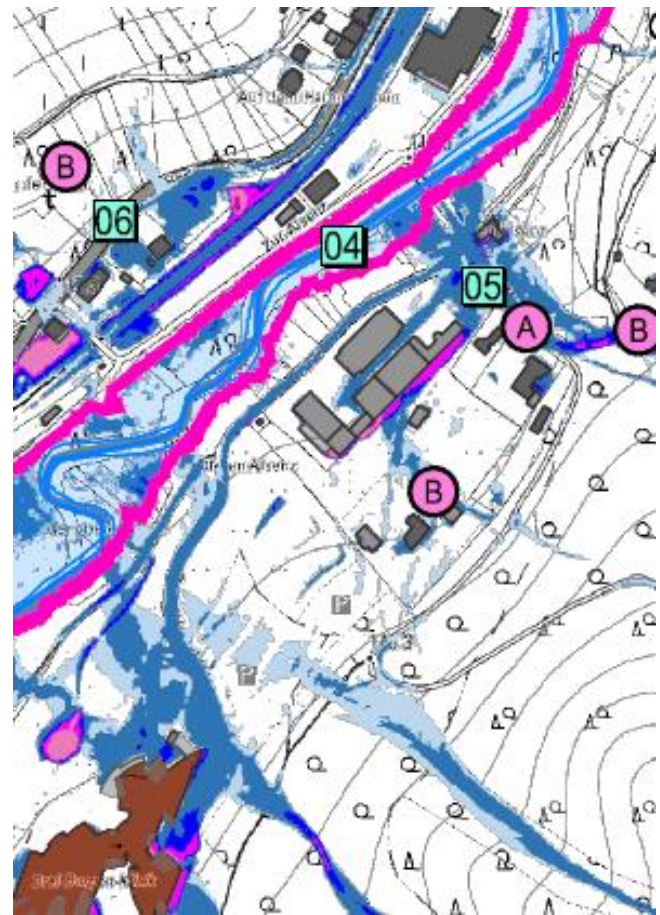
Abbildung 5: Starkregenabflusskarte (links) und Sturzflutgefahrenkarte (rechts)

Defizit	Maßnahme
<p>Die Straße "Speckerbrücke" ist wasserführend und auch die umliegenden Bereiche sind durch Oberflächenabfluss gefährdet. Insbesondere sind Hausnr. 2 in der Straße "Speckerbrücke" sowie einige Gebäude der Firma Schneider gefährdet.</p>	<p>Die betroffenen Anlieger müssen über ihre Gefahrensituation informiert werden, damit sie Maßnahmen zum Eigenschutz (Eigenvorsorge Kategorie A und B) vornehmen können. Einige Anlieger sind bereits informiert, teilweise wurde angepasst gebaut. Es ist keine Maßnahme erforderlich.</p>

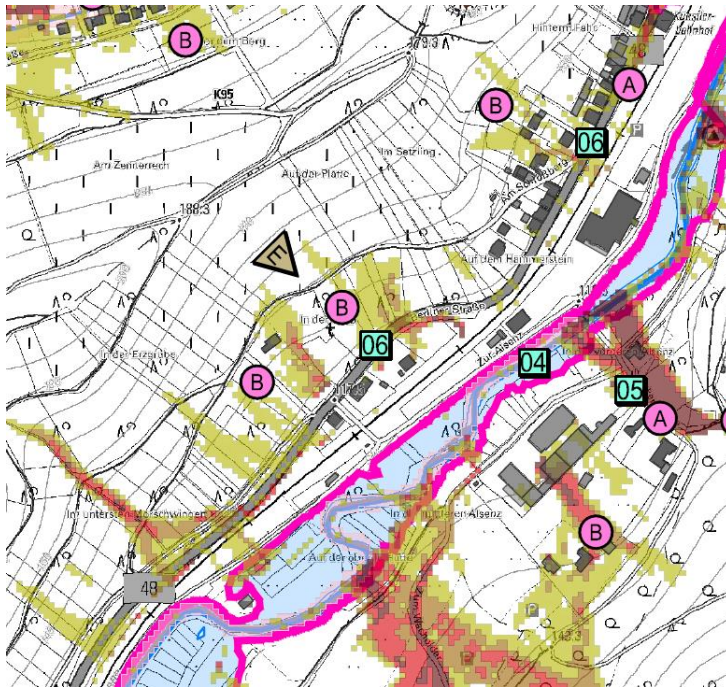
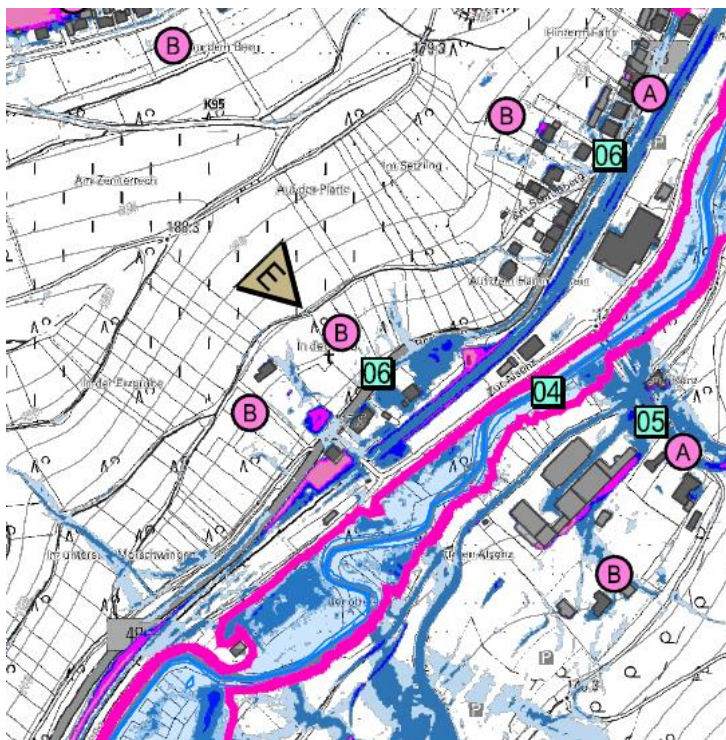
Abbildung 6: Starkregenabflusskarte (oben) und Sturzflutgefahrenkarte (unten)

Die Häuser in der Berliner Straße und in der Straße "Am Schlossberg" sind durch Hangwasser und Oberflächenabfluss aus den steilen Weinbergen gefährdet. Bei einem Starkregen kann es zudem zu Erosion kommen. Schäden durch Überschwemmungen sind bereits aufgetreten.

Die betroffenen Anlieger müssen über ihre Gefahrensituation informiert werden, damit sie Maßnahmen zum Eigenschutz (Eigenvorsorge Kategorie A und B) vornehmen können.

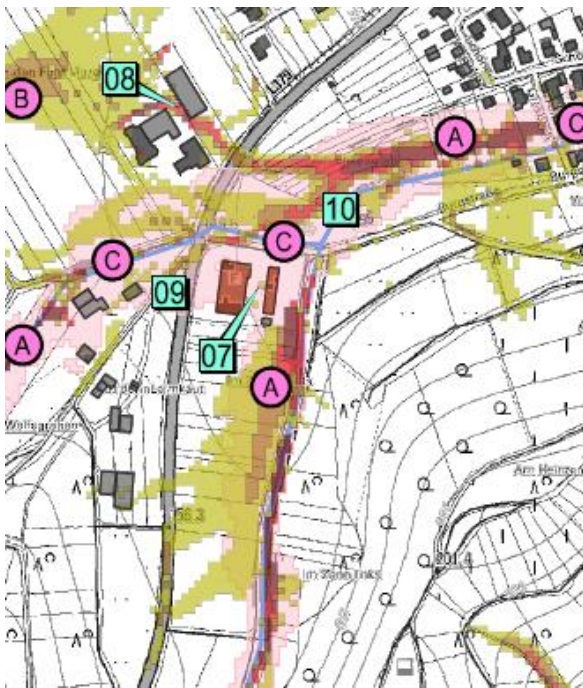
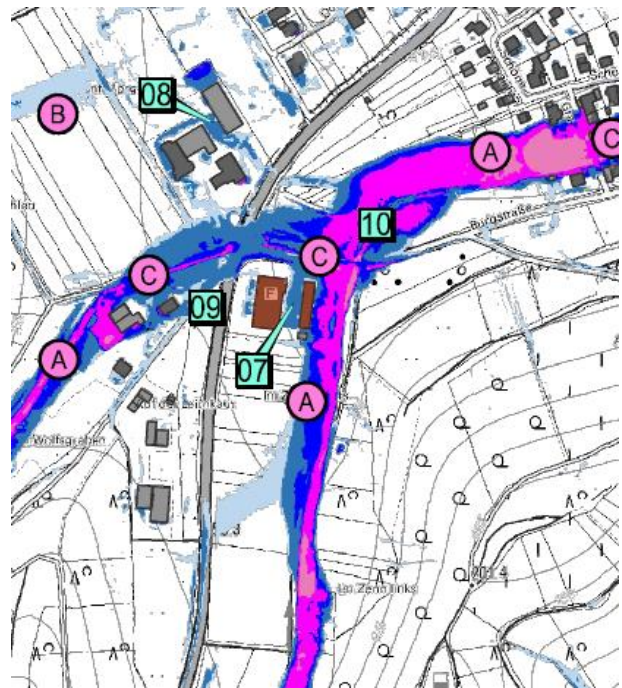
Abbildung 7: Starkregenabflusskarte (links) und Sturzflutgefahrenkarte (rechts)

Im Bereich der Freiwilligen Feuerwehr breitet sich Regenwasser flächig aus. Das westliche Gebäude ist durch die höhere Lage weniger gefährdet, in das östliche Gebäude könnte Oberflächenabfluss unter den Toren eindringen.

Die Freiwillige Feuerwehr muss über ihre Gefahrensituation informiert werden, damit sie Maßnahmen zum Eigenschutz (Eigenvorsorge Kategorie A und C) vornehmen kann. Die Gebäude sind als kritische Infrastruktur in den Alarm- und Einsatzplan der Stadt Bad Kreuznach aufzunehmen.

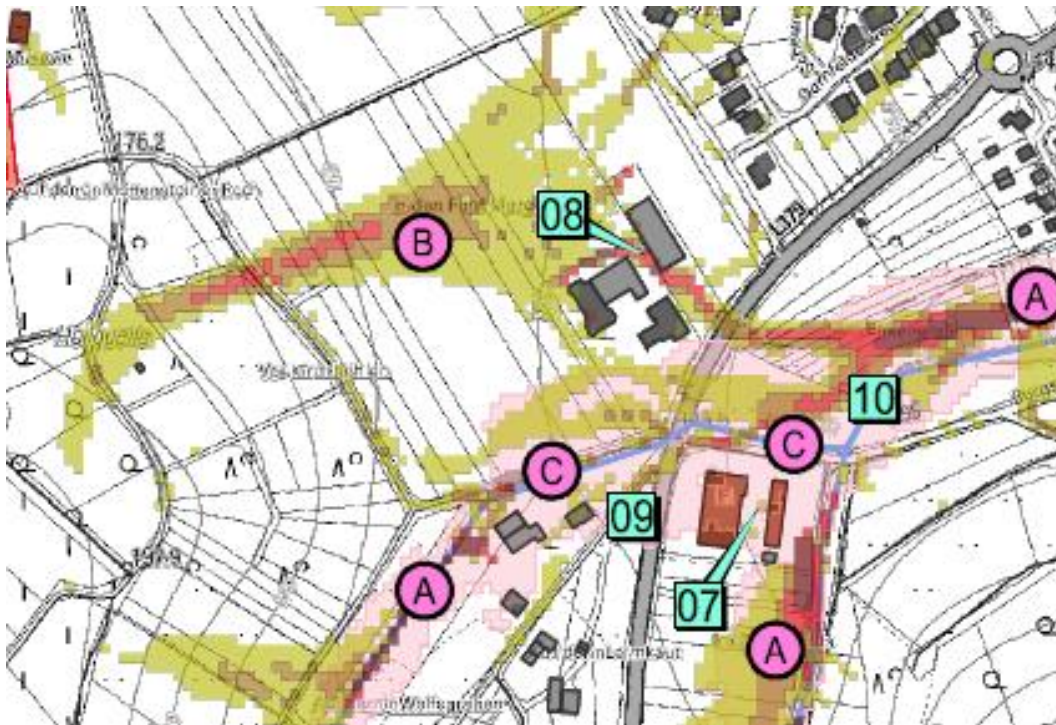
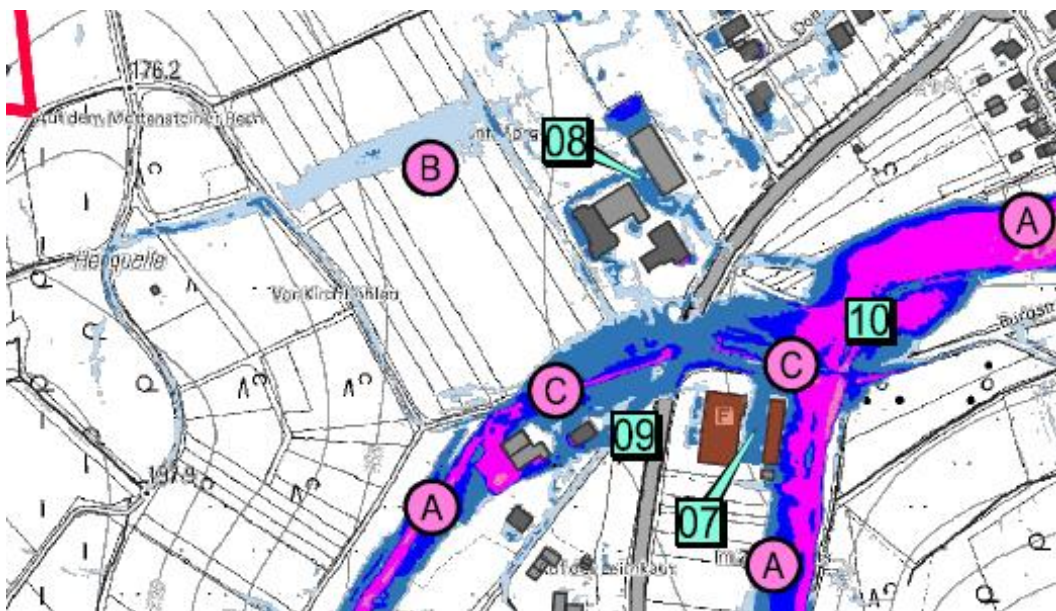
Abbildung 8: Starkregenabflusskarte (oben) und Sturzflutgefahrenkarte (unten)

Defizit	Maßnahme
<p>Das Weingut Rapp ist durch Hangwasser und Oberflächenabfluss gefährdet. Insbesondere in die Kelterhalle kann Oberflächenabfluss eindringen.</p>	<p>Die betroffenen Anlieger müssen über ihre Gefahrensituation informiert werden, damit sie Maßnahmen zum Eigenschutz (Eigenvorsorge Kategorie A und B) vornehmen können.</p>

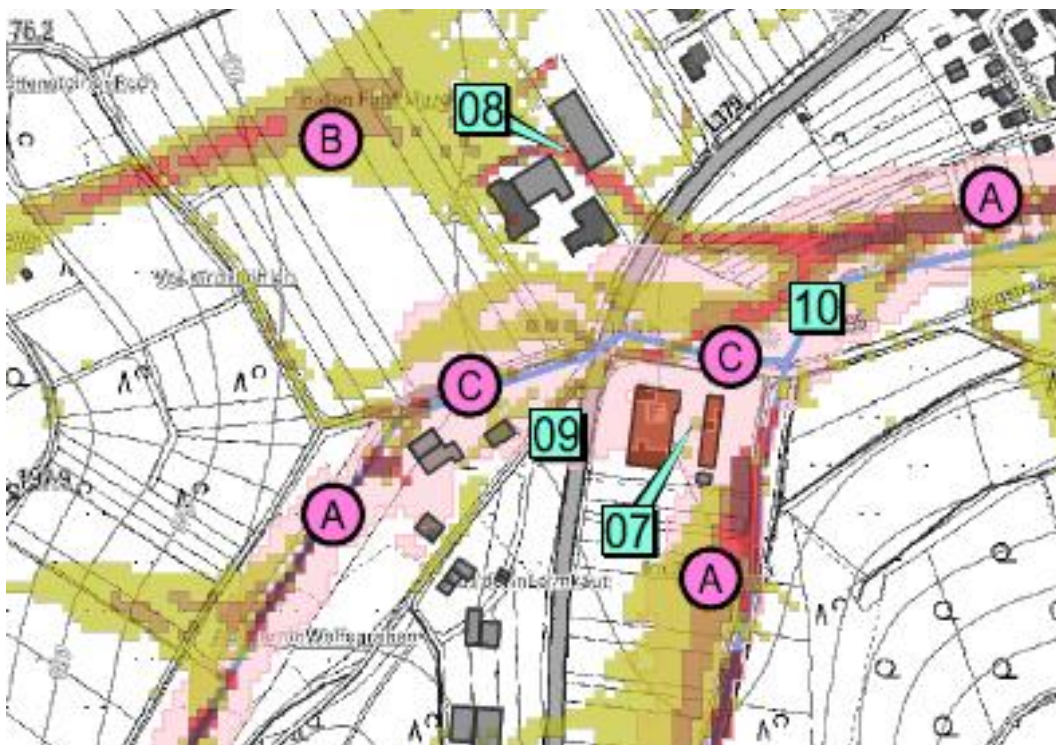
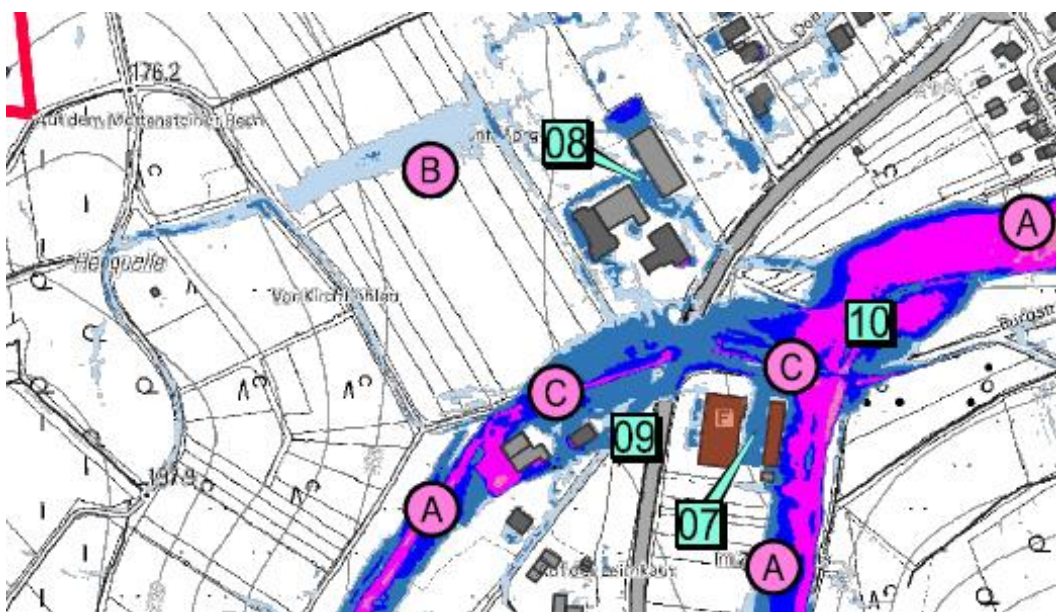
Abbildung 9: Starkregenabflusskarte (oben) und Sturzflutgefahrenkarte (unten)

Defizit	Maßnahme
<p>Der Durchlass des Dörrbachs unter der L379 ist zugesetzt und zugewachsen, ein Baum wächst unmittelbar davor.</p> <p>Der Dörrbach ist ein Gewässer 3. Ordnung und führt viel Totholz. Das Totholz könnte den Durchlass zusetzen und Rückstau verursachen.</p>	<p>Der Durchlass muss zur Erhaltung seiner Funktionsfähigkeit regelmäßig unterhalten werden (siehe allg. Hinweis [0.3]). Der Baum muss entfernt werden.</p> <p>Zum Rückhalt von Totholz aus dem Einzugsgebiet des Dörrbachs sollte eine Treibgutsperr oberhalb des Durchlasses gebaut werden.</p>

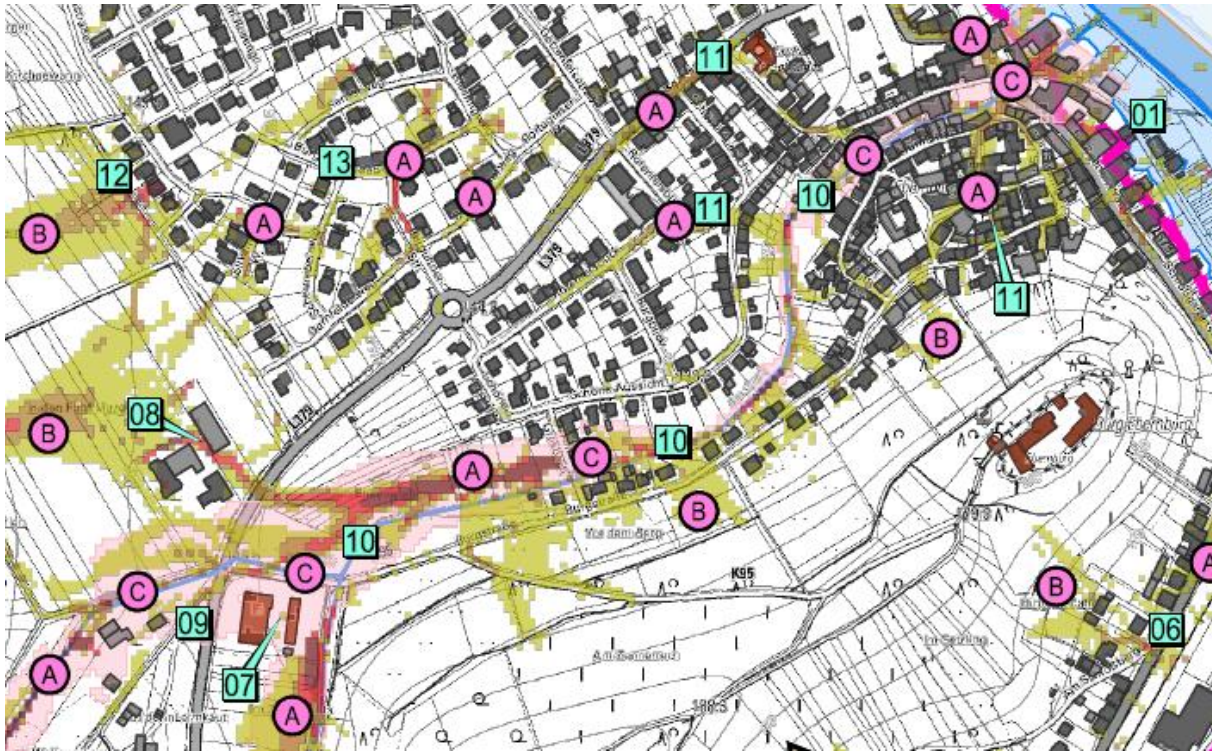
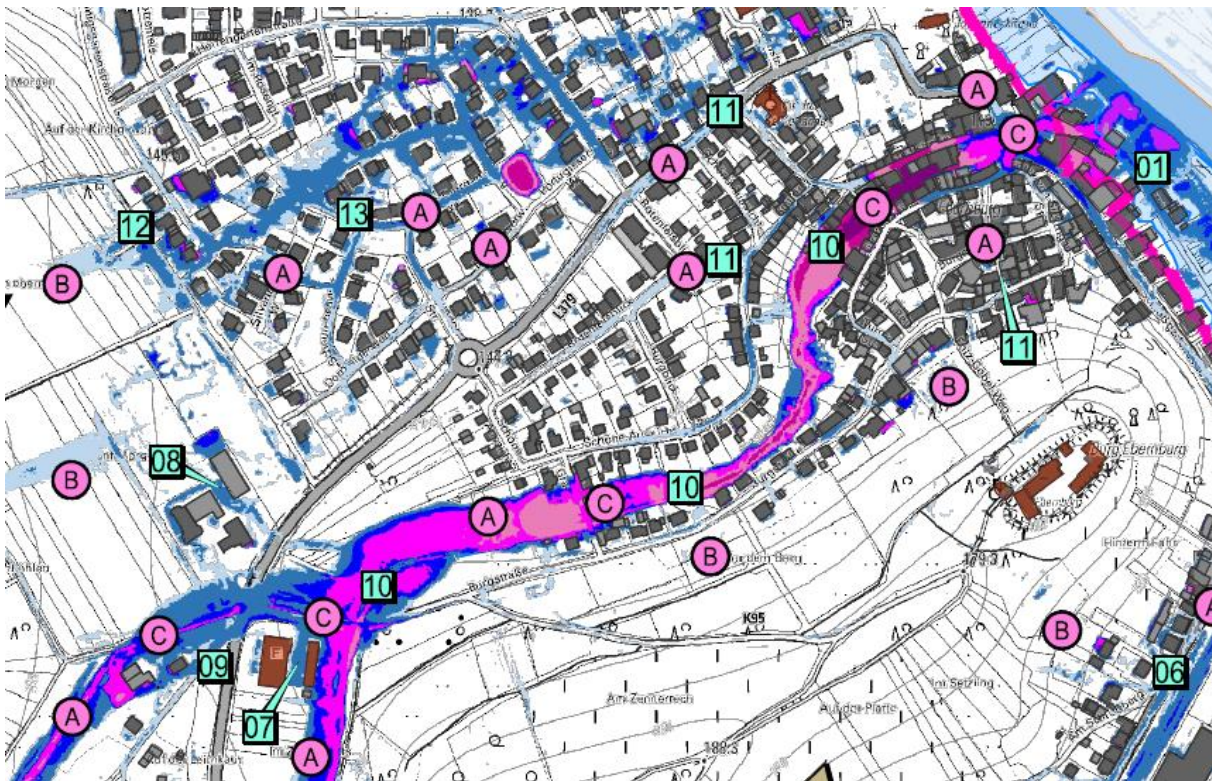
Abbildung 10: Starkregenabflusskarte (oben) und Sturzflutgefahrenkarte (unten)

Defizit	Maßnahme
<p>Der Grasbach ist im Bereich der Mündung des Dörrbachs stark zugewachsen. Auch der Durchlass unter der Burgstraße ist verlegt. Im weiteren Verlauf des Grasbachs bis zum Ortsbeginn gestaltet sich die Unterhaltung schwierig, da kein öffentlicher Weg am Grasbach verläuft.</p> <p>Am Grasbach (z.B. auf Höhe des Fußwegs zwischen Burgstraße und Straße „Schöne Aussicht“) werden lose Gegenstände wie Schnittholz und Grünschnitt am Bach gelagert und auch im Bach entsorgt. Private Brücken über den Bach wurden errichtet. Bei Hochwasser können die losen Gegenstände und privaten Brücken abgeschwemmt werden und den Einlauf zur Bachverrohrung zusetzen.</p> <p>Der Grasbach ist innerhalb der Bebauung zu großen Teilen verrohrt. Oberirdisch befinden sich Gärten. Bei Überlastung der Verrohrung fließt das Wasser oberirdisch entlang des ursprünglichen Bachverlaufes ab und kann in den Gärten gelagerte lose Gegenstände mitreißen. Diese können Engstellen zusetzen und das aufgestaute Wasser verursacht Schäden.</p> <p>Die Verrohrung (ca. DN1000) mündet auf Höhe von Hausnr. 1a in der Straße "Gartenweg" in die Nahe.</p> <p>Die Gräben und Durchlässe, die den Oberflächenabfluss von der Ebernburg fassen und in den Grasbach einleiten sollen, sind stark zugewachsen.</p>	<p>Der Grasbach sollte im Mündungsbereich des Dörrbachs unterhalten werden (siehe allg. Hinweis [0.3]). Insbesondere der Durchlass muss unterhalten werden, da es bei einer Verklausung des Durchlasses zu Rückstau und zur Gefährdung der Freiwilligen Feuerwehr kommen kann [07].</p> <p>Zur Unterhaltung des Grasbachs sollte die Stadt mit den Eigentümern der an den Bach angrenzenden Grundstücke Vereinbarungen zur Nutzung zu Unterhaltungszwecken treffen.</p> <p>Die betroffenen Anlieger müssen über ihre Gefahrensituation informiert werden, damit sie Maßnahmen zum Eigenschutz (Eigenvorsorge Kategorie D) vornehmen können. Zudem müssen sie über das Verbot der Grünschnittentsorgung im Bach informiert werden.</p> <p>Die am Grasbach gelagerten losen Gegenstände und privaten Brücken müssen von den Eigentümern entfernt werden (siehe allg. Hinweis [0.3]).</p> <p>Lose Gegenstände sollten nicht in der Tiefenlinie oberhalb der Verrohrung gelagert werden.</p> <p>Es ist zu prüfen, ob und in welchem Bereich eine Öffnung der Verrohrung möglich ist. Insbesondere im Bereich des Platzes an der Kreuzung Schlossgartenstraße / Triftstraße könnte eine Öffnung möglich sein.</p> <p>Der Ein- und Auslauf sowie die Verrohrung selbst sind regelmäßig zu unterhalten.</p> <p>Die Gräben und Durchlässe für den Oberflächenabfluss aus Richtung der Burg sind regelmäßig zu unterhalten.</p>

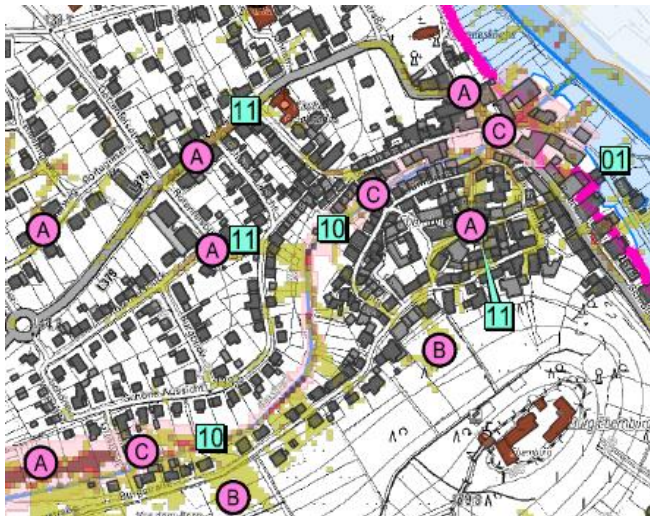
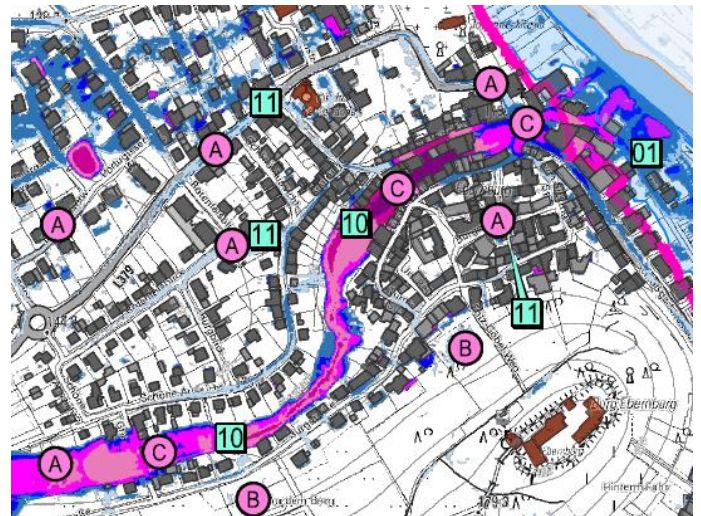
Abbildung 11: Starkregenabflusskarte (links) und Sturzflutgefahrenkarte (rechts)

Die Straßen sind wasserführend. Alle Gebäude mit Kellern, ebenerdigen Lichtschächten sowie tiefliegenden Eingängen und Garagen sind gefährdet. Viele Gebäude sind durch hohe Bordsteine oder erhöhte Eingänge bereits geschützt, andere (z.B. Turmstraße 1a) haben ebenerdige Eingänge oder Lichtschächte.

Die betroffenen Anlieger müssen über ihre Gefahrensituation informiert werden, damit sie Maßnahmen zum Eigenschutz (Eigenvorsorge Kategorie A) vornehmen können.

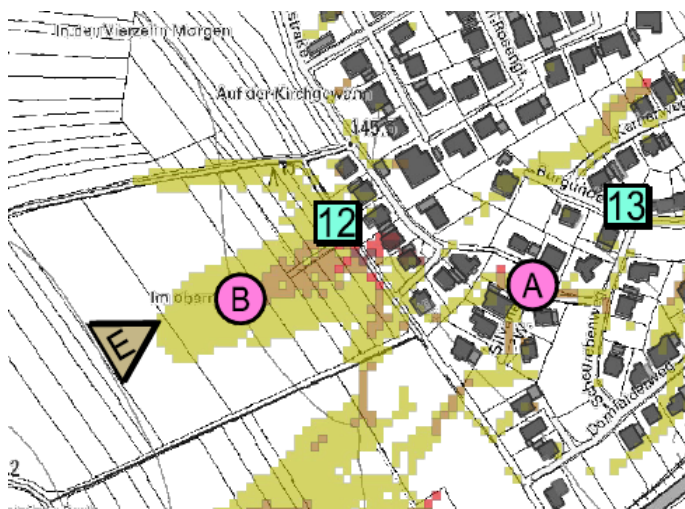
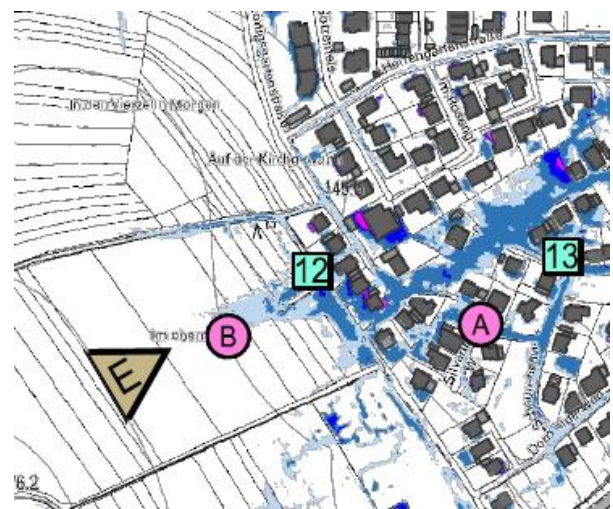
Abbildung 12: Starkregenabflusskarte (links) und Sturzflutgefahrenkarte (rechts)

Defizit	Maßnahme
<p>Insbesondere die Häuser in der Königsgartenstraße Nr. 30 -38 sind durch Hangwasser und erodiertem Material von den Äckern gefährdet. Die Häuser haben teilweise tiefe Fenster und Lichtschächte.</p>	<p>Die betroffenen Anlieger müssen über ihre Gefahrensituation informiert werden, damit sie Maßnahmen zum Eigenschutz (Eigenvorsorge Kategorie B) vornehmen können. Sie sollten sich durch eine Verwallung oder eine Mauer zum Feld hin schützen. Die Maßnahme muss gemeinschaftlich mit allen betroffenen Nachbarn umgesetzt werden.</p>

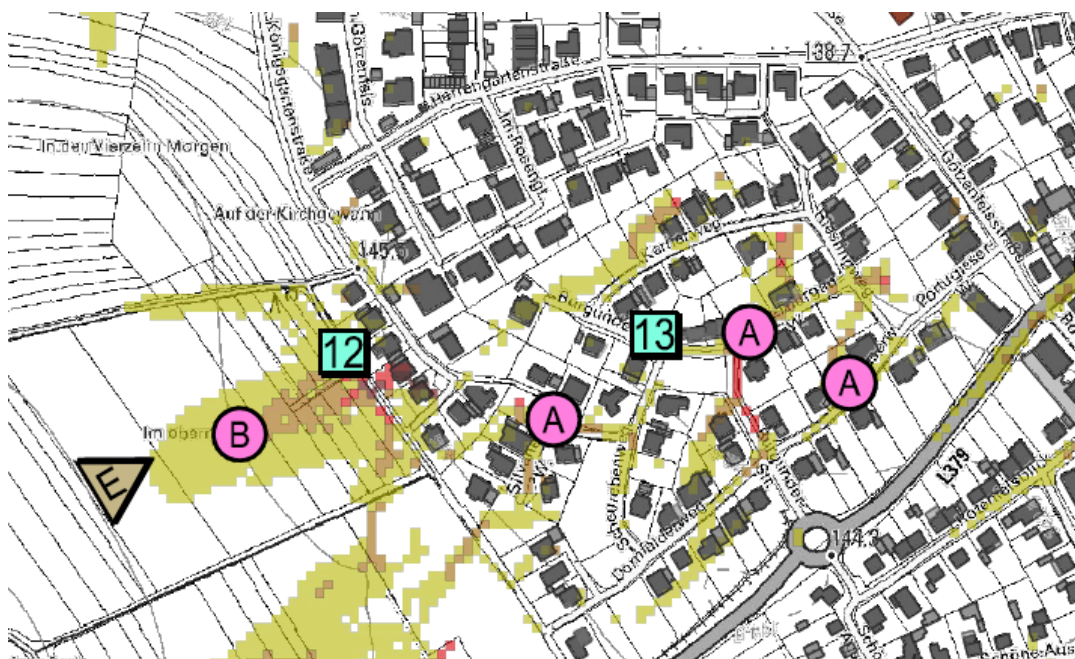
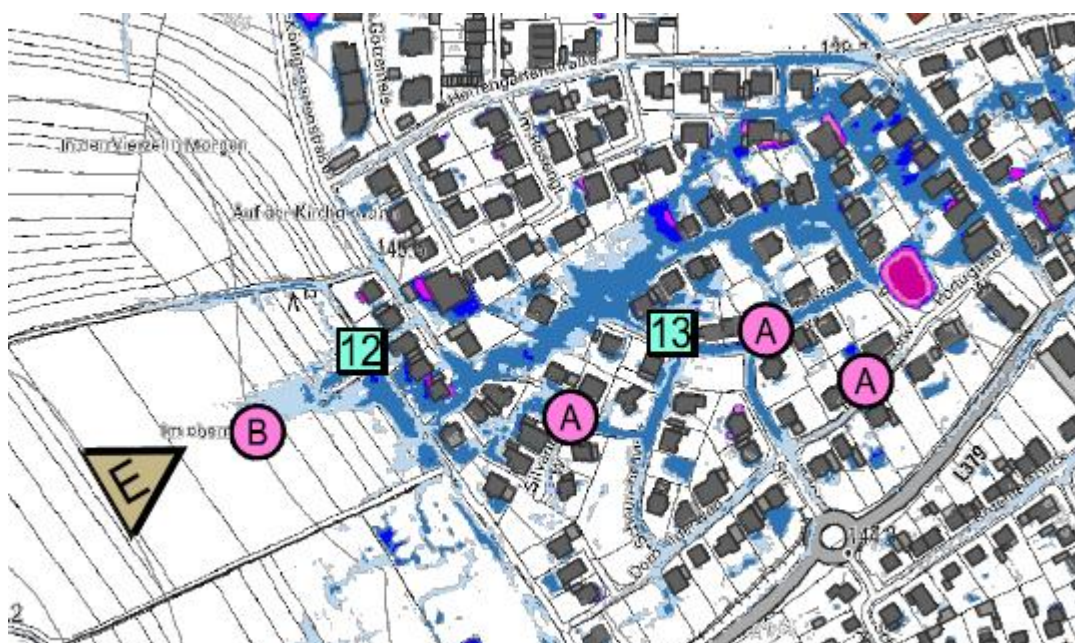
Abbildung 13: Starkregenabflusskarte (oben) und Sturzflutgefahrenkarte (unten)

Im gesamten Baugebiet kann es zu Oberflächenabfluss kommen, auch in den Bereichen, die nicht in der Starkregenabflusskarten kartiert sind. Alle Gebäude mit Kellern, ebenerdigen Lichtschächten sowie tiefliegenden Eingängen und Garagen sind gefährdet. Viele Häuser sind leicht erhöht gebaut, aber die Bordsteine sind flach und oft wurden ebenerdige Eingänge gebaut.

Die betroffenen Anlieger müssen über ihre Gefahrensituation informiert werden, damit sie Maßnahmen zum Eigenschutz (Eigenvorsorge Kategorie A) vornehmen können. In unterkellerten Gebäuden sollten Rückstauklappen eingebaut werden.

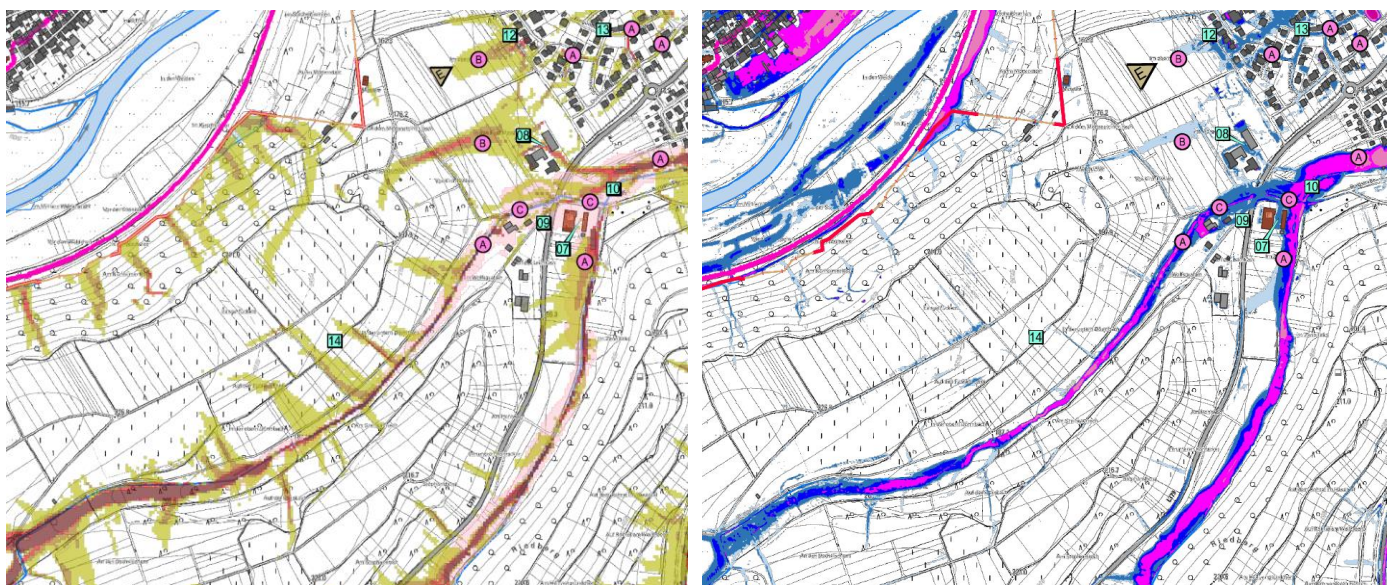
Abbildung 14: Starkregenabflusskarte (oben) und Sturzflutgefahrenkarte (unten)

Defizit	Maßnahme
<p>Im westlichen Außeneinzugsgebiet von Ebernburg sind viele Entwässerungsanlagen wie Gräben, Querabschläge und Durchlässe verlandet und zugewachsen. Bankette sind zu hoch und Wirtschaftswege teilweise schlecht unterhalten.</p> <p>Beispielweise betrifft dies den Wirtschaftsweg zum Birkerhof. Der Oberflächenabfluss fließt nicht in den Gräben entlang des Wegs und den Querabschlägen zum Dörrbach ab, sondern auf dem Weg in Richtung Nahe. An manchen Stellen fließt das Wasser auf landwirtschaftliche Flächen, Wohnbebauung ist nicht gefährdet. Der Zustand der Wirtschaftswege kann sich durch die Vernässung verschlechtern und landwirtschaftliche Flächen können punktuell stark durch Oberflächenabfluss beeinträchtigt werden.</p> <p>Auch am Wirtschaftsweg am Dörrbach sind die Bankette zu hoch und der Graben ist kaum noch erkennbar.</p> <p>Oberhalb von Altenbamburg kann das vom Hang abfließende Wasser an einer Spitzkurve („Am Pötnersberg“) nicht in den dafür vorgesehenen Graben fließen und fließt über die Straße in landwirtschaftliche Flächen ab.</p>	<p>Die Entwässerungsanlagen und Wirtschaftswege im Außengebiet müssen zur Erhaltung ihrer Funktionstüchtigkeit regelmäßig unterhalten werden (siehe allgemeiner Hinweis [0.3]). Die Bankette sollten geschoben werden, damit sich das Wasser gleichmäßig in der Fläche verteilen kann.</p> <p>Die Unterhaltung der Wirtschaftswege und Gräben im Außengebiet unterliegt der Stadt Bad Kreuznach. Eine Vergabe dieser Leistung an ortsansässige Landwirte ist möglich und könnte zu einer Verbesserung der Situation führen.</p> <p>Oberhalb von Altenbamburg sollte der Wirtschaftsweg so profiliert werden, dass das Wasser wieder dem Graben zufließen kann.</p>
