STADT BAD KREUZNACH

Örtliches Hochwasser- und Starkregenvorsorgekonzept
für die Stadt Bad Kreuznach

Bürgerinformationsveranstaltung (BIV)
am 29.04.2024
in Planig

Vortragsmanuskript mit Ergänzungen aus der
Ortsbeiratssitzung und der BIV

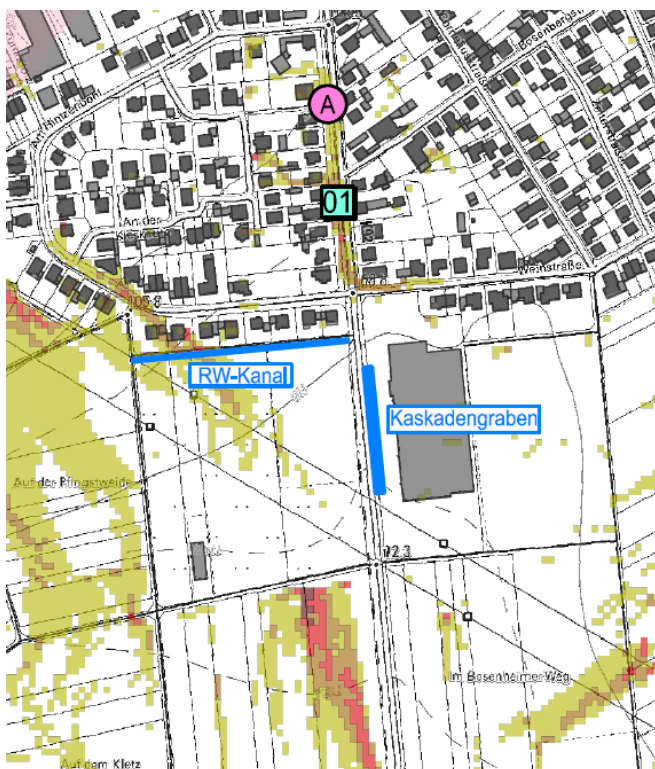
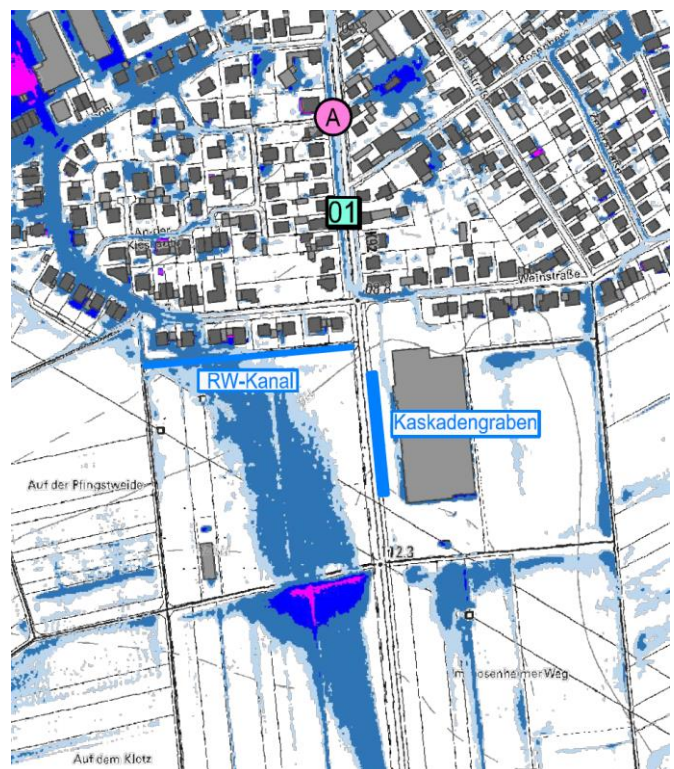
Abbildung 1: Starkregenabflusskarte (links) und Sturzflutgefahrenkarte (rechts)

Von den südlich gelegenen landwirtschaftlichen Flächen und über die Rheinpfalzstraße gelangt viel Oberflächenabfluss aus den Außengebieten in den Ort und breitet sich in den Nebenstraßen und der angrenzenden Wohnbebauung aus.

Südlich der Bebauung liegt an der Weinstraße ein voluminöser Regenwasserkanal des LBM.

Die betroffenen Anlieger müssen über ihre Gefahrensituation aufgeklärt werden, damit sie Maßnahmen zum Eigenschutz (Eigenvorsorge Kategorie A) vornehmen können.

Entlang der Rheinpfalzstraße können südlich der Ortslage Kaskadengraben angeordnet werden. Diese können das Außengebietswasser sammeln, zwischenspeichern, teilversickern und den Rest ableiten.

Es sollte geprüft werden, ob ein Teil des dort anfallenden Außengebietsabflusses in den Regenwasserkanal des LBM eingeleitet werden kann.

In den landwirtschaftlichen Flächen sollten Maßnahmen zum Wasserrückhalt und zur Erosionsminderung, wie z.B. die Anlage von Pflanzstreifen, umgesetzt werden.

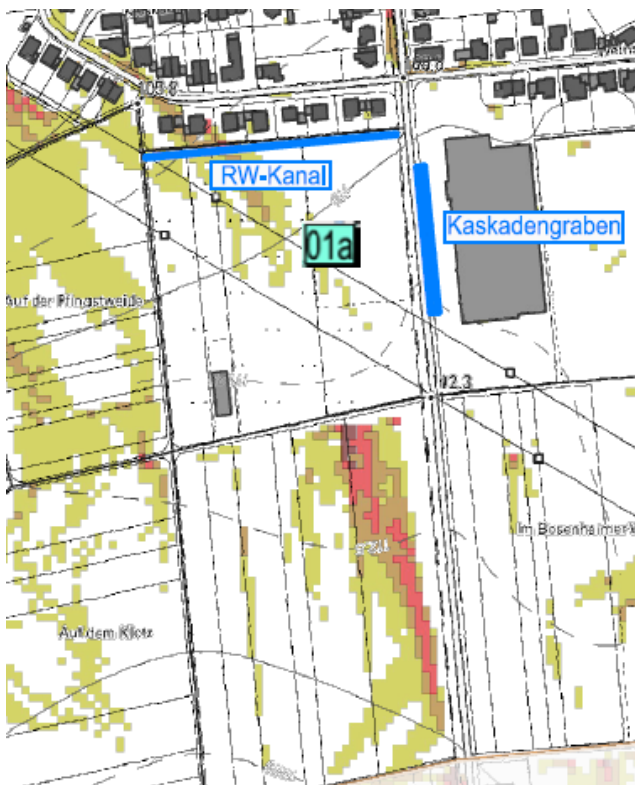
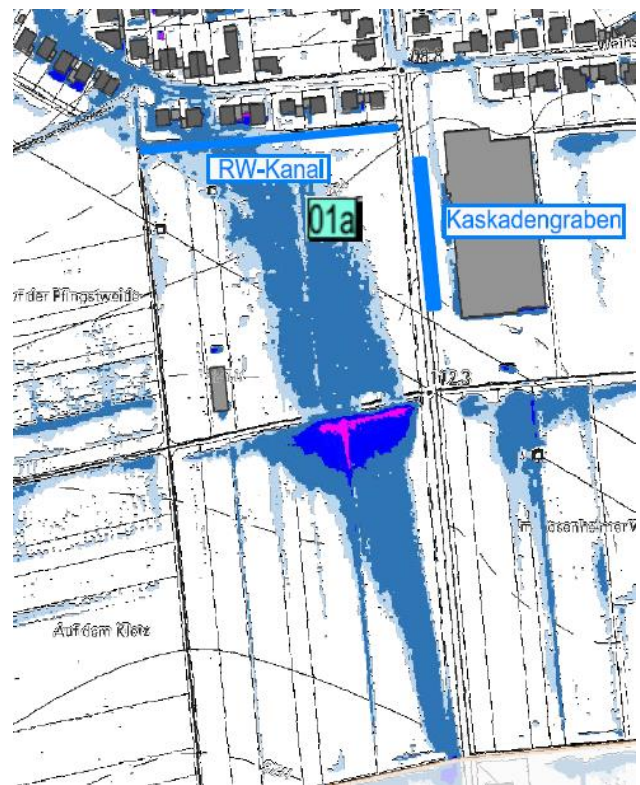
Abbildung 3: Starkregenabflusskarte (links) und Sturzflutgefahrenkarte (rechts)

Defizit	Maßnahme
<p>Der Neubau der Feuerwache Ost liegt teilweise in der von Süden kommenden Abflussbahn. Das Gelände wurde vor dem Bau leicht erhöht. Ein Teil des Wassers wird in einer Senke am südlich verlaufenden Wirtschaftsweg zurückgehalten. Bei größeren Regenmengen fließt das Wasser auf die Südseite der Feuerwache zu. Das Gebäude hat ebenerdige Eingänge. Der gepflasterte Bereich steigt zum Gebäude hin leicht an.</p> <p>An der westlichen Grundstücksgrenze befindet sich eine Mulde, die mitten in der Abflussbahn liegt.</p> <p>Das auf dem neu gebauten Radweg östlich der Feuerwache abfließende Wasser soll in einer Mulde zurückgehalten und versickert werden. Die Einlaufsituation zur Mulde ist verbesserungsbedürftig. Wenn das Wasser nicht der Mulde zufließen kann oder diese überlastet ist, sind die Unterlieger in der Rheinpfalzstraße und der Straße „Am Hintzenbühl“ gefährdet.</p>	<p>Die Stadt muss Maßnahmen zum Eigenschutz (Eigenvorsorge Kategorie A) vornehmen.</p> <p>Durch die Neigung der Pflasterfläche südlich der Feuerwache verringert sich die Gefährdung der ebenerdigen Eingänge an der südlichen Gebäudeseite. Bei größeren Regenmengen könnte das Wasser bis zum Gebäude steigen. Durch eine Aufkantung an der südlichen Grundstücksgrenze kann zusätzlich vorgesorgt werden.</p> <p>Die Mulde an der westlichen Grundstücksgrenze muss zur Erhaltung ihrer Funktionsfähigkeit regelmäßig unterhalten werden. Damit kein Wasser von Westen auf das Grundstück gelangen kann, ist darauf zu achten, dass die geplante Tiefe der Mulde erhalten bleibt und nicht durch abgeschwemmtes Sediment aufgefüllt wird.</p> <p>Zum Schutz der Unterlieger sollte der Einlauf zur Mulde am Radweg verbessert werden (z.B. durch eine Monoblockrinne) und untersucht werden, ob ein Überlauf der Mulde an den vorhandenen Regenwasserkanal angeschlossen werden kann.</p> <p>In den landwirtschaftlichen Flächen sollten Maßnahmen zum Wasserrückhalt und zur Erosionsminderung, wie z.B. die Anlage von Pflanzstreifen, umgesetzt werden.</p>

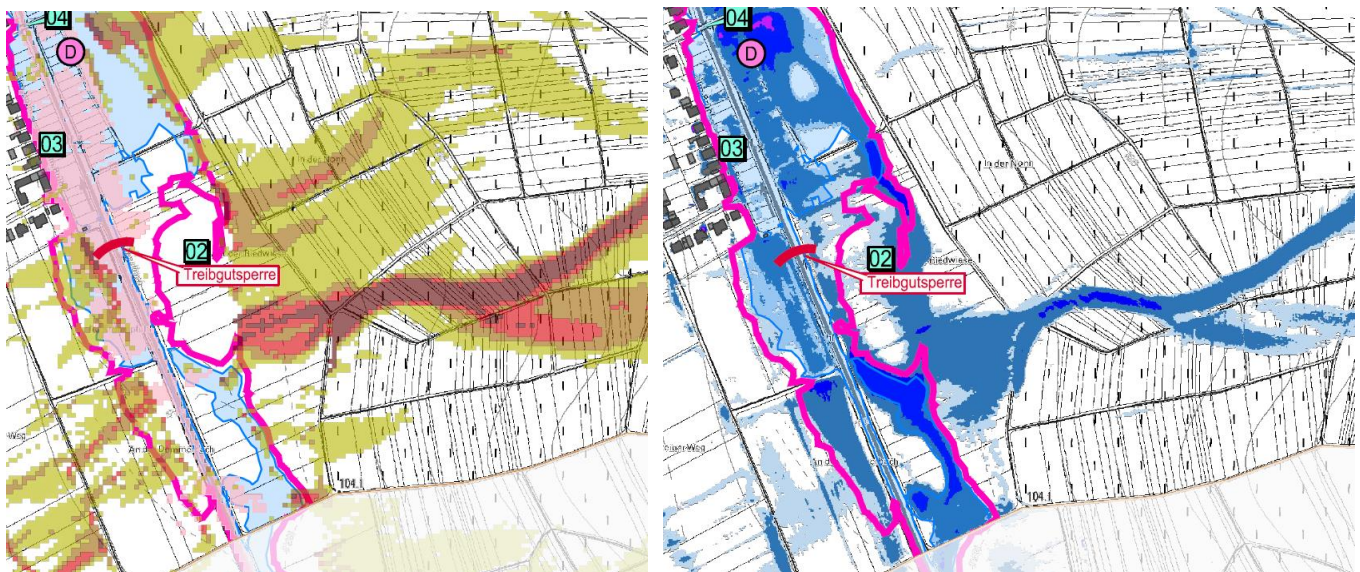
Abbildung 6: Starkregenabflusskarte (links) und Sturzflutgefahrenkarte (rechts)

Defizit	Maßnahme
<p>Der Hochwasserschutz des Appelbachs ist in Planig bis zu einem HQ50 ausgebaut. Durch die Anlage des Polders Badenheim wurde der Schutz bis HQ100 erhöht.</p> <p>An einem umgefallenen Baum südlich der Ortslage Planig hat sich viel Treibgut angesammelt und eine natürliche Treibgutsperrung ausgebildet. Bei weiterer Ansammlung von Gehölz oder bei einem größeren Hochwasser kann das angestaute Treibgut und der Baum weggespült werden. Das Treibgut wird dann bis in den Ort transportiert und kann Schäden verursachen.</p> <p>Der Kreis Bad Kreuznach (UWB) reinigt diesen Abschnitt des Appelbachs aufgrund der parallel verlaufenden Abwasserleitung regelmäßig.</p>	<p>Das festgesetzte Treibgut muss entfernt werden. Dies ist bei der Bürgerversammlung im Frühjahr 2024 erfolgt.</p> <p>Zum Schutz der Ortschaft sollte flussabwärts eine Treibgutsperrung gebaut werden. Die genaue Lage der Treibgutsperrung kann den Planunterlagen entnommen werden. Es ist jedoch zu beachten, dass bei einem Bruch der Treibgutsperrung ein Wasserschwall in die Ortslage eindringen kann. Es ist eine wasserrechtliche Genehmigung mit hydraulischen Nachweisen, auch des reduzierten Hochwasserabflussprofils, einzuholen. Hierfür ist möglicherweise eine Ausnahmegenehmigung erforderlich.</p> <p>Eine regelmäßige Unterhaltung der Treibgutsperrung ist erforderlich. Insbesondere nach jedem Hochwasser muss sie überprüft werden.</p>

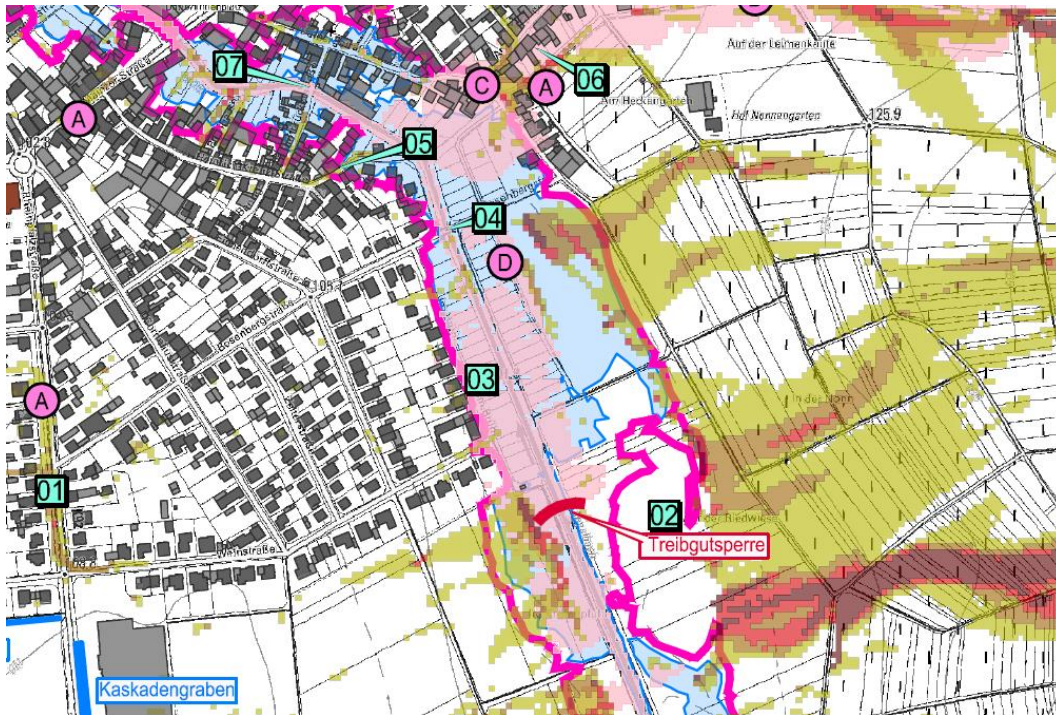
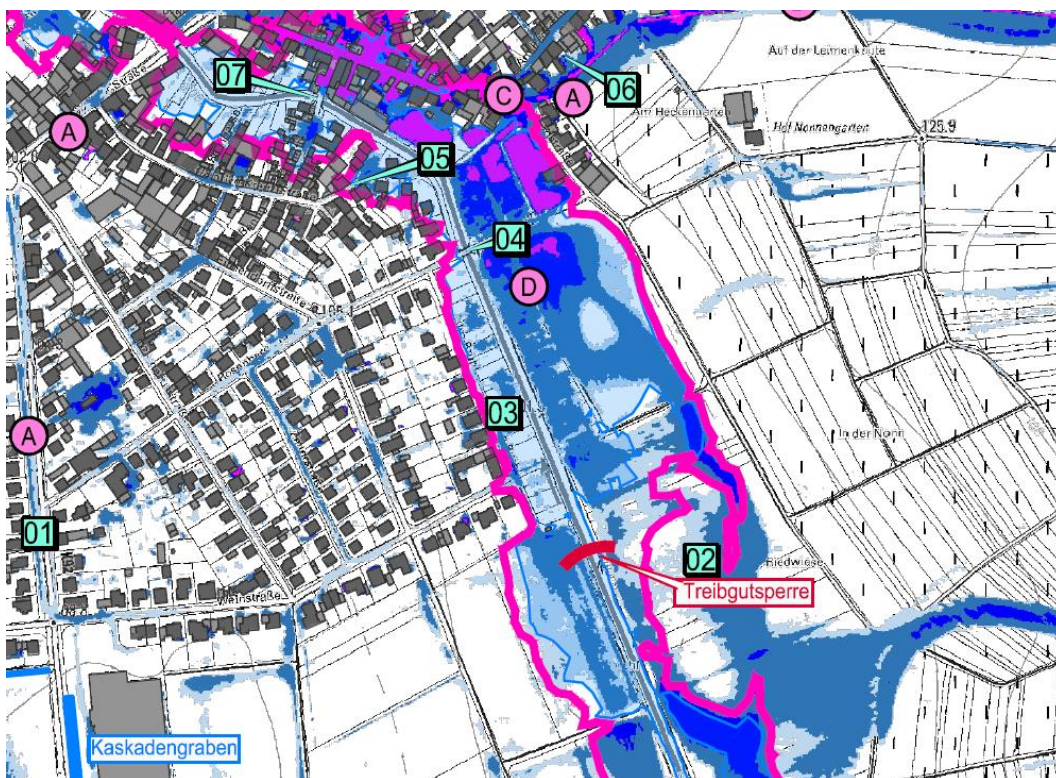
Abbildung 11: Starkregenabflusskarte (oben) und Sturzflutgefahrenkarte (unten)

Defizit	Maßnahme
<p>Die Mauer, die die Gärten am Appelbach von der Straße "Im Brühl" trennt gehört zum Hochwasserschutz für den Appelbach. Laut Teilnehmern der Ortsbegehung ist die Mauer undicht.</p>	<p>Die Dichtungen in der Mauer sind im Winter zu erneuern, damit sie anschließend durch die Ausdehnungen bei höheren Temperaturen im Sommer dauerhaft dicht bleiben.</p>

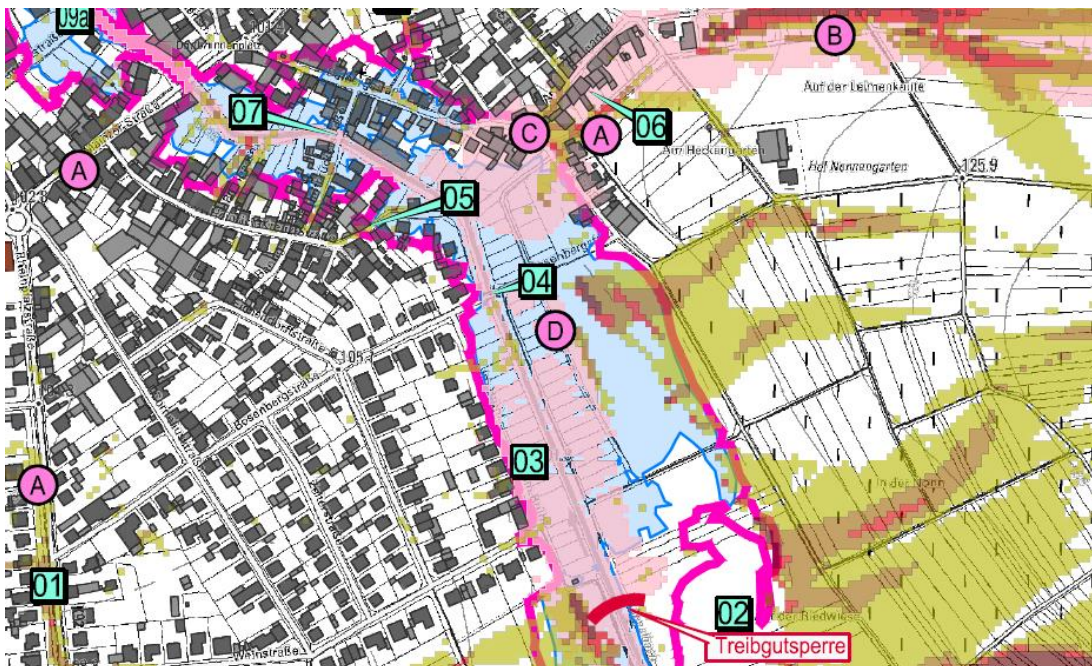
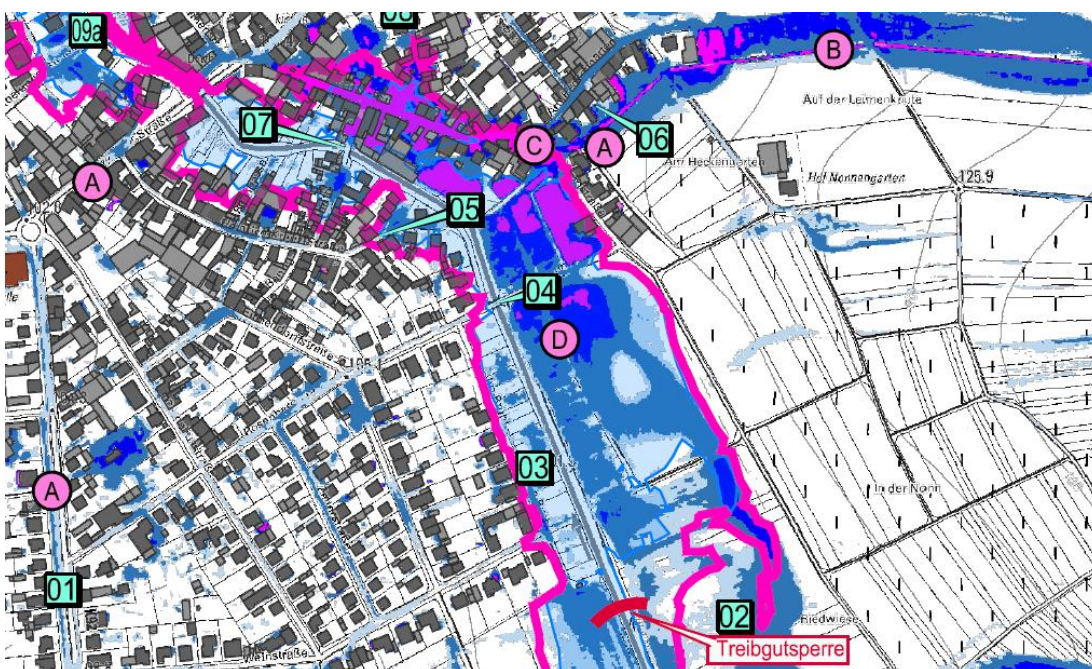
Abbildung 13: Starkregenabflusskarte (oben) und Sturzflutgefahrenkarte (unten)

Defizit	Maßnahme
<p>Laut Teilnehmern der Ortsbegehung wird die Brücke bei einem größeren Hochwasserereignis bis an die Oberkante eingestaut.</p>	<p>Der Durchlass ist augenscheinlich ausreichend groß dimensioniert. Durch den Rückhalteraum oberhalb von Badenheim werden Hochwasserwellen frühzeitig abgepuffert. Die Bäume und der Bewuchs oberhalb der Brücke müssen regelmäßig kontrolliert und ggf. zurückgeschnitten werden. Durch die Treibgutsperrung als Maßnahme [02] kann das Treibgut aus dem Außengebiet zurückgehalten werden.</p>

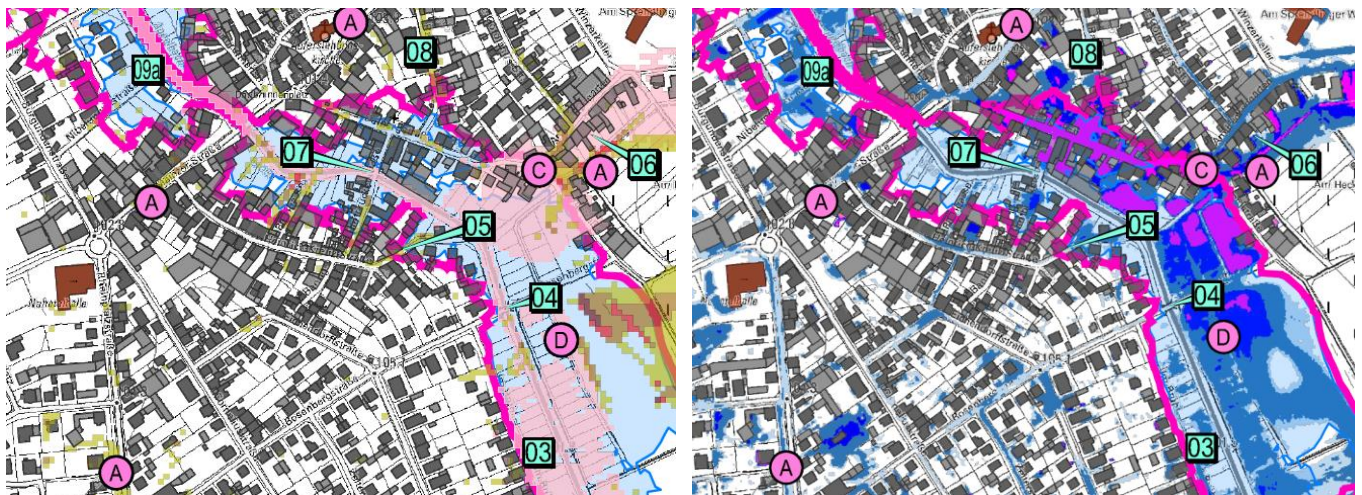
Abbildung 15: Starkregenabflusskarte (links) und Sturzflutgefahrenkarte (rechts)

Defizit	Maßnahme
<p>Viele Häuser an der Dalbergstraße, der Heinrich-Kreuz-Straße und der Zehntbrückerstraße liegen im Überschwemmungsbereich des Appelbachs und im überflutungsgefährdeten Bereich durch Starkregen. Viele Anwohner haben sich bereits geschützt, bspw. mit mobilen Hochwasserschutzelementen.</p>	<p>Die betroffenen Anlieger müssen über ihre Gefahrensituation aufgeklärt werden, damit sie Maßnahmen zum Eigenschutz (Eigenvorsorge Kategorie C und D) vornehmen können.</p> <p>Die Besitzer der alten Mühle (Dalbergstraße Nr. 38) haben sich mit einer Verwallung gegen Hochwasser aus dem Appelbach geschützt. Allerdings ist die Verwallung zur Straße hin offen, so dass Oberflächenwasser bei Starkregenereignissen von der Straße aus dem Gebäude zufließen kann und dann im Garten an der Verwallung ansammeln und aufstauen kann.</p> <p>In der Heinrich-Kreuz-Straße steht auf Höhe Haus Nr. 46 ein Stromkasten auf einem Sockel. Bei einem HQ100 ist dieser Bereich laut Hochwassergefahrenkarten bis zu 50 cm hoch eingestaut. Der Betreiber muss den Hochwasserschutz des Stromkastens und ggf. von weiteren gefährdeten Anlagen im Überschwemmungsbereich überprüfen.</p>

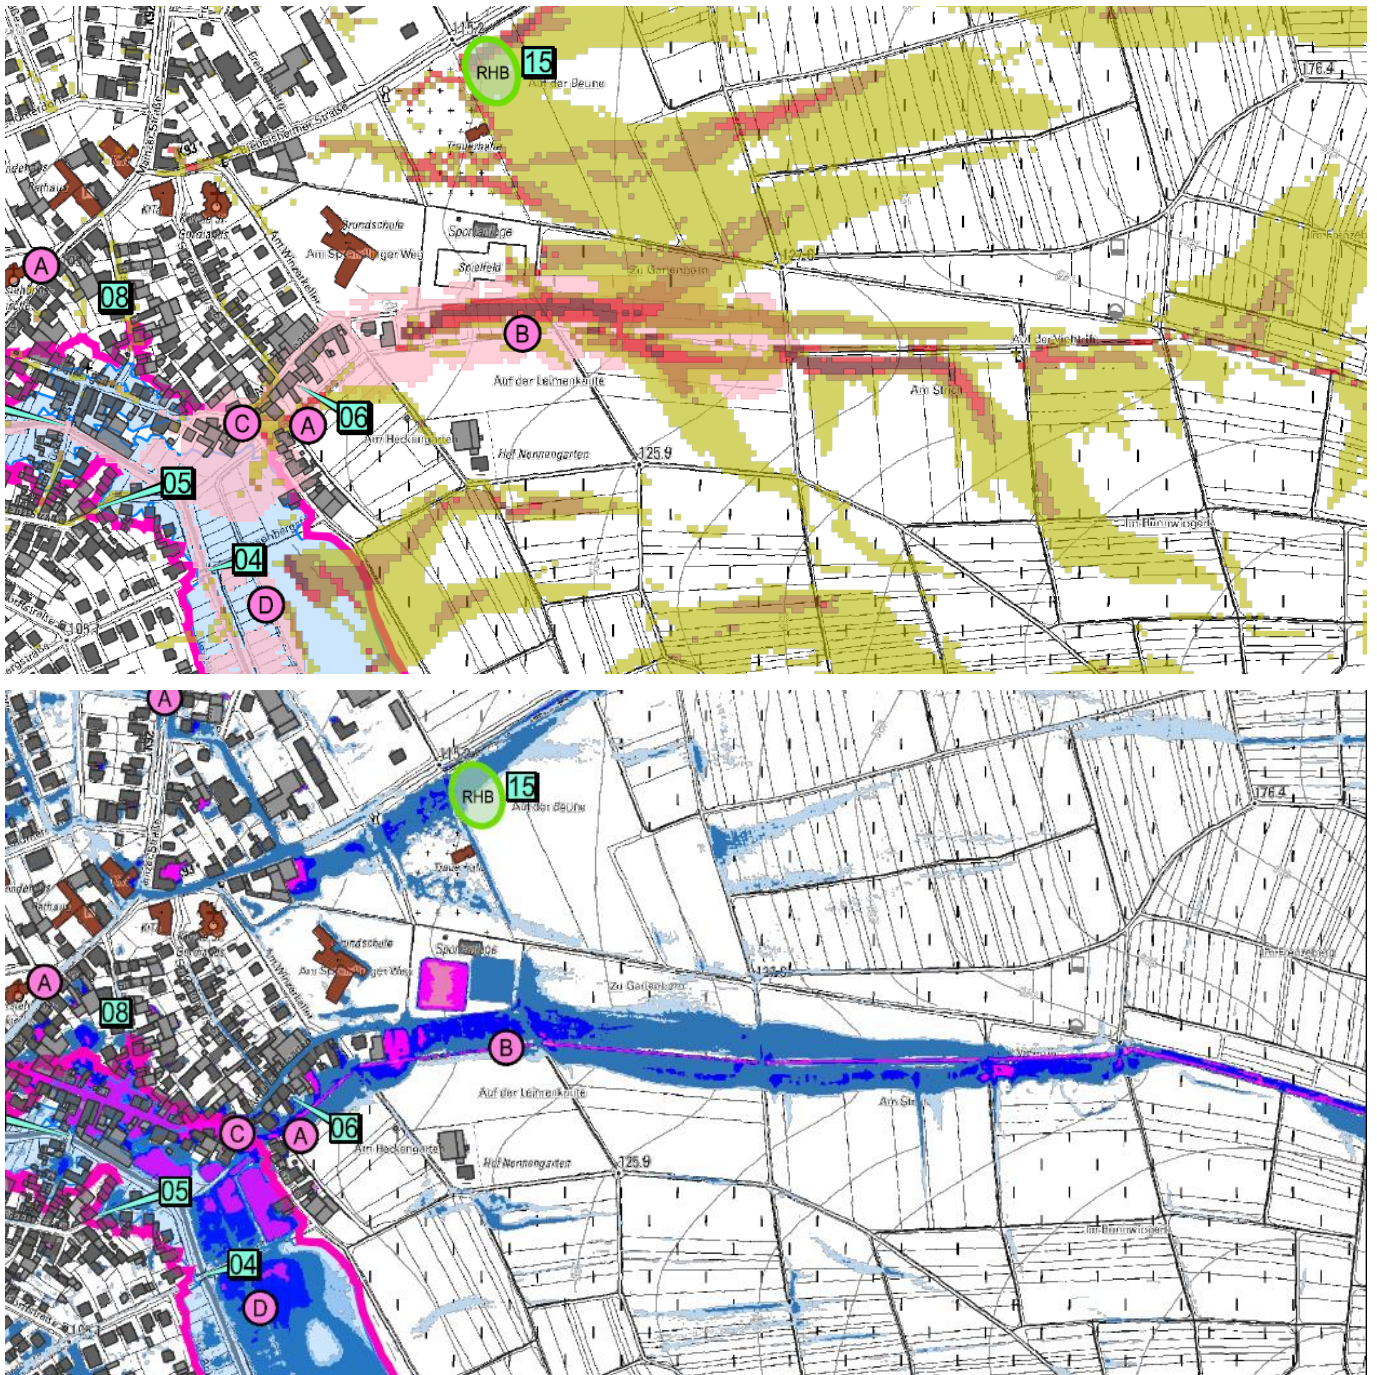
Abbildung 19: Starkregenabflusskarte (oben) und Sturzflutgefahrenkarte (unten)

Defizit	Maßnahme
<p>Die Straße "Am Heckengarten" sowie der parallel verlaufende Wirtschaftsweg sind wasserführend. Das Wasser staut sich im Tiefpunkt ein und gefährdet die Häuser in der Dalbergstraße von der Straßenseite her.</p> <p>Am Wirtschaftsweg verläuft ein Graben, der das Außengebietswasser in den Appelbach leitet. Der Graben ist ab Höhe Haus Nr. 6 "Am Heckengarten" verrohrt. Das Einlaufbauwerk an dieser Stelle ist zu klein und zugewachsen. Auch die Verrohrung ist zu klein dimensioniert. Durch den Rückstau gelangt das Wasser aus dem Graben über die niedrige Mauer auf dem Wirtschaftsweg und fließt oberirdisch ab.</p> <p>Der Graben führt dann verrohrt unter einer Verwallung zum Hochwasserschutz hindurch bis in den Appelbach. Die Mündung des verrohrten Grabens in den Appelbach ist zugewachsen und kaum erkennbar.</p> <p>Am unteren Ende des Wirtschaftswegs befindet sich ein Einlaufbauwerk (Kastenrinne). Dieses ist zu klein und wird bei Starkregen überströmt und führt so zu einer Gefährdung der Anlieger in der Dalbergstraße.</p> <p>Das Mähgut, das bei der Grabenpflege anfällt, verbleibt gelegentlich im Graben.</p>	<p>Die betroffenen Anlieger müssen über ihre Gefahrensituation aufgeklärt werden, damit sie Maßnahmen zum Eigenschutz (Eigenvorsorge Kategorie A und C) vornehmen können.</p> <p>Der Graben und das Einlaufbauwerk müssen freigeschnitten und regelmäßig unterhalten werden. Die Mauer zum Wirtschaftsweg hin sollte erhöht werden, damit das Wasser aus dem Graben nicht so schnell auf die Straße gelangen kann. Oberhalb des Einlaufbauwerks sollte in etwa 5 m Abstand ein zweites Einlaufgitter in Form eines kleineren Treibgutfängers angeordnet werden.</p> <p>Weiter oberhalb müssen die Bankette geschooben werden, damit das Oberflächenwasser besser dem Graben zufließen kann.</p> <p>Die Kastenrinne am unteren Ende des Wirtschaftswegs sollte vergrößert werden.</p> <p>Die Verrohrung ist regelmäßig im Rahmen der Unterhaltungsleistungen zu spülen. Die Mündung des Grabens in den Appelbach muss freigeschnitten und regelmäßig unterhalten werden.</p> <p>Anfallendes Schnitt- und Mähgut ist sofort zu entsorgen.</p>

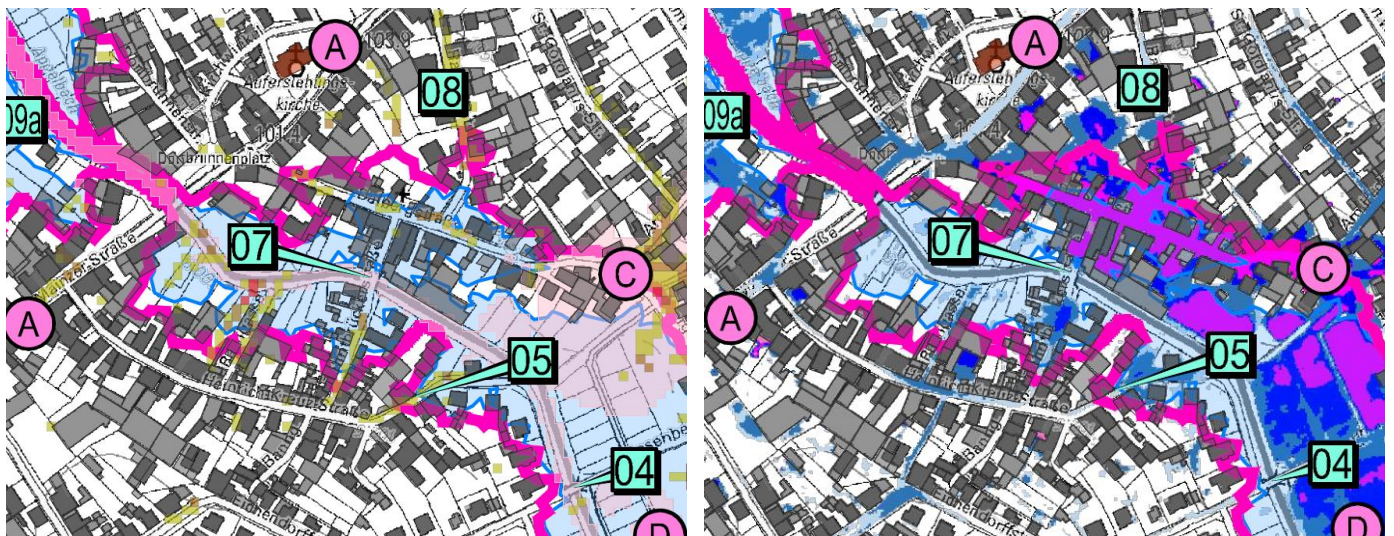
Abbildung 20: Starkregenabflusskarte (links) und Sturzflutgefahrenkarte (rechts)

Am Brückendurchlass wurde Grünschnitt illegal entsorgt. Dieser engt das Gewässerprofil ein und kann bei Hochwasser weggespült werden und zu Verkläuerungen unterhalb führen.

Im letzten Brückenprüfbericht wird die Brücke als baufällig bezeichnet. Es steht zu befürchten, dass sie bei Hochwasser einstürzt und durch die Verlegung des Abflussprofils verstärkte Überschwemmungen verursacht werden.

Der Grünschnitt muss durch den Verursacher entfernt werden. Die Anlieger müssen darüber informiert werden, dass das Entsorgen von Grünschnitt und losen Gegenständen jeglicher Art im Gewässerquerschnitt verboten ist und eine Gefahr darstellt. Das Gewässer sollte regelmäßig auf illegale Ablagerungen kontrolliert werden.

Die Brücke ist von der Stadt Bad Kreuznach durch einen Neubau zu ersetzen. Dabei sind die Widerlager außerhalb des Abflussprofils an den Böschungsschultern anzusetzen.

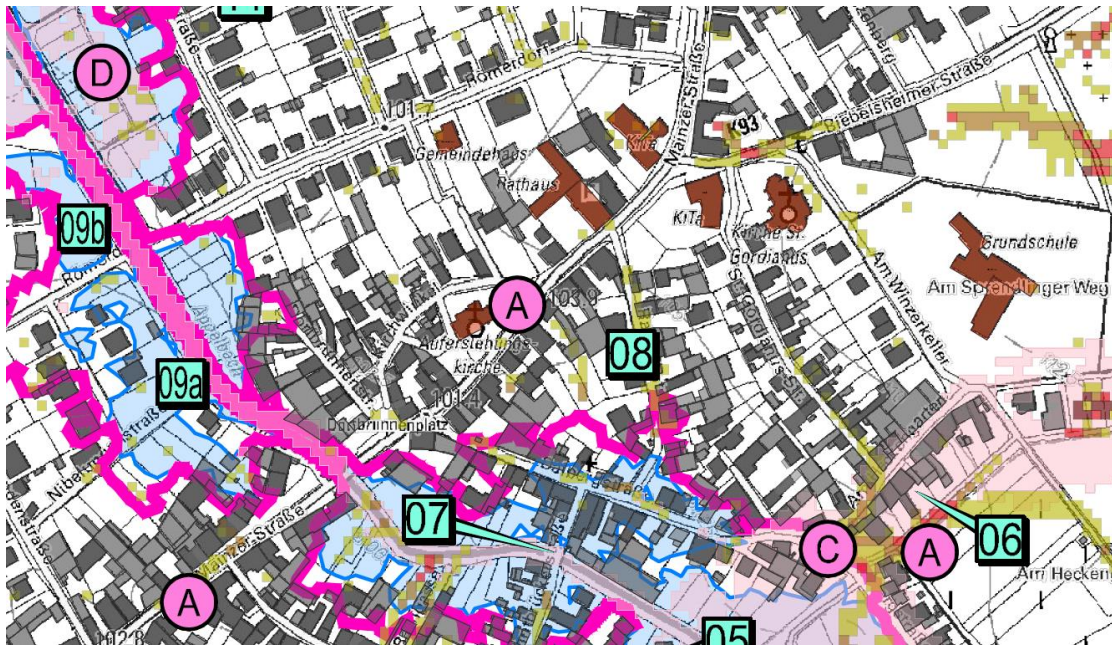
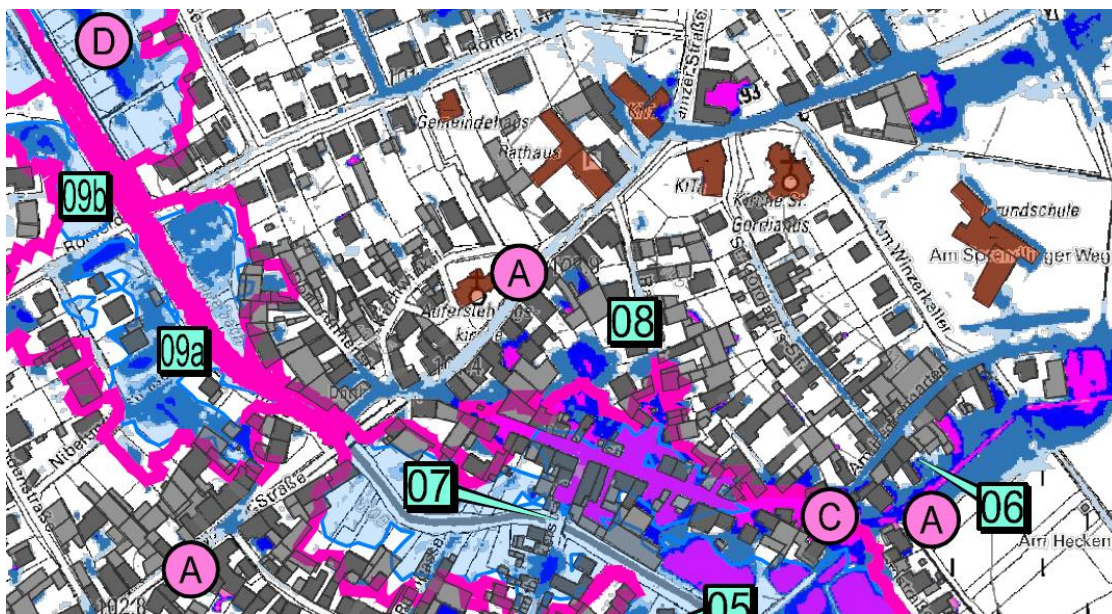
Abbildung 21: Starkregenabflusskarte (oben) und Sturzflutgefahrenkarte (unten)

Die Rathausstraße ist wasserführend. In der Vergangenheit war der Kanal in Teilen der Straße oft überlastet. Der Kanal wurde saniert und der Durchmesser vergrößert.

Die betroffenen Anlieger müssen über ihre Gefahrensituation aufgeklärt werden, damit sie Maßnahmen zum Eigenschutz (Eigenvorsorge Kategorie A) vornehmen können.

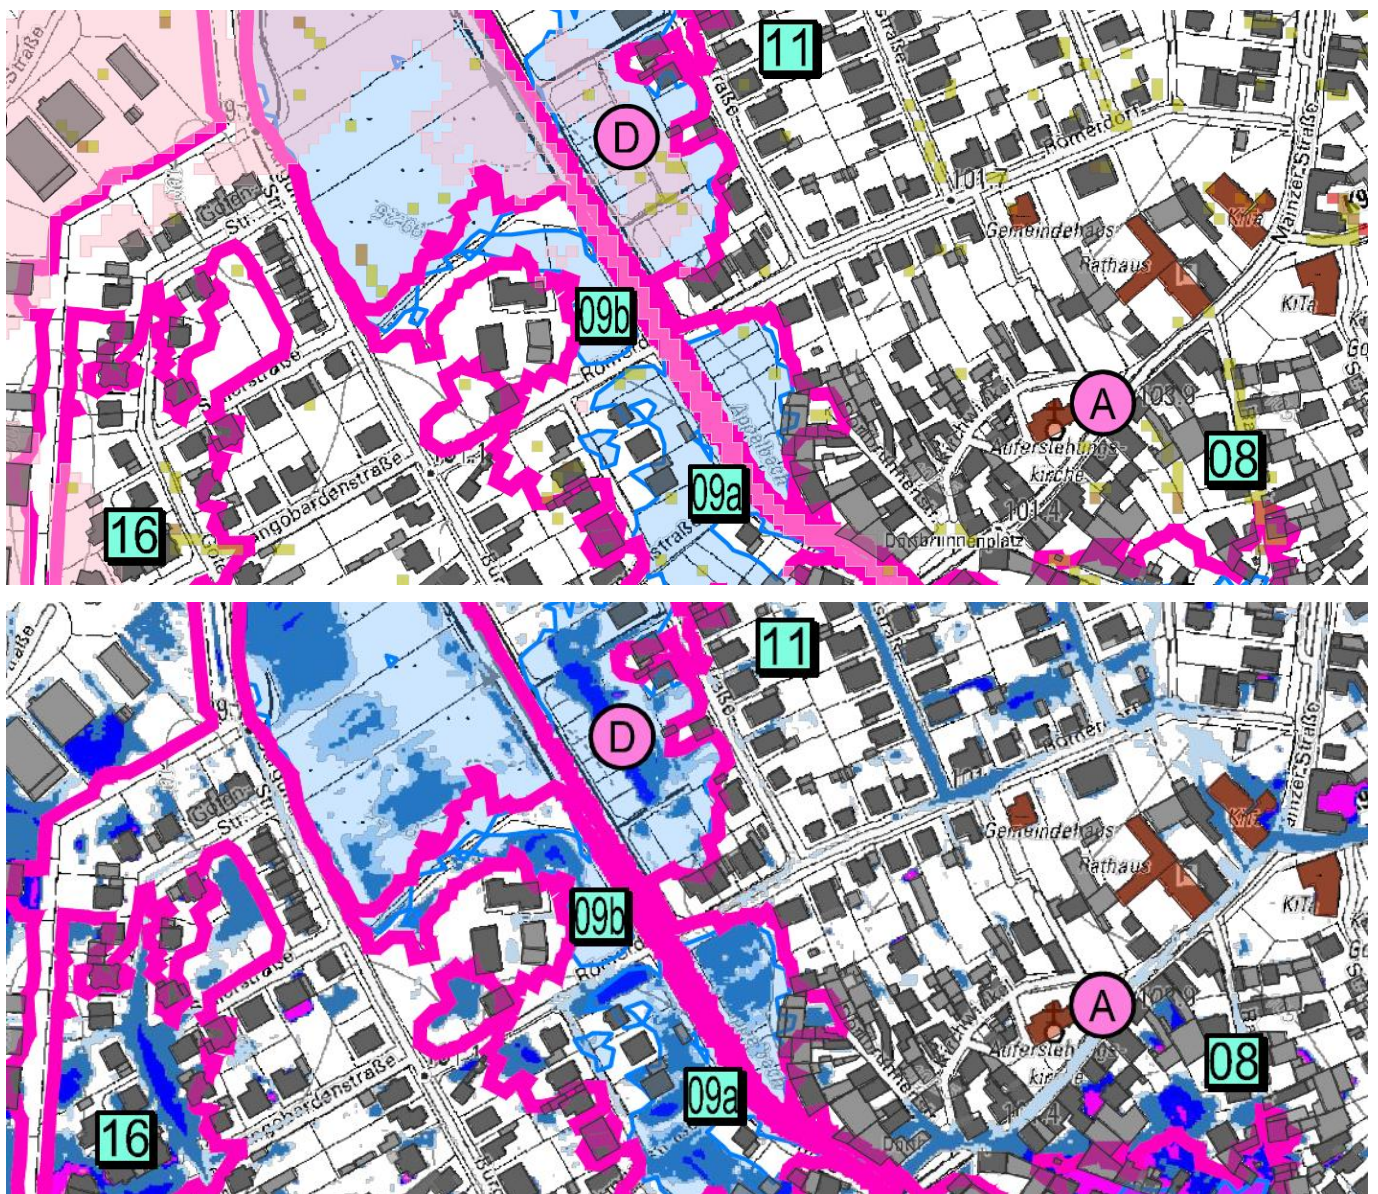
Abbildung 22: Starkregenabflusskarte (oben) und Sturzflutgefahrenkarte (unten)

Defizit	Maßnahme
<p>Am Fußweg entlang des Appelbachs zwischen der Mainzer Straße und der Straße "Römerdorf" führen Straßeneinläufe das Regenwasser durch die Hochwasserschutzmauer in den Appelbach ab. Bei Hochwasser drückt sich das Wasser durch diese Einläufe zurück und führt zur Überflutung des Fußwegs.</p> <p>Der Absturz im Appelbach ist für Fische nicht passierbar.</p>	<p>Durch den Einbau von Klappen können die Straßeneinläufe gegen Rückstau gesichert werden.</p> <p>Es wird eine Wiederherstellung der Durchgängigkeit des Appelbachs gemäß EU-Wasserrahmenrichtlinie, z.B. durch eine Raue Rampe vorgeschlagen.</p>

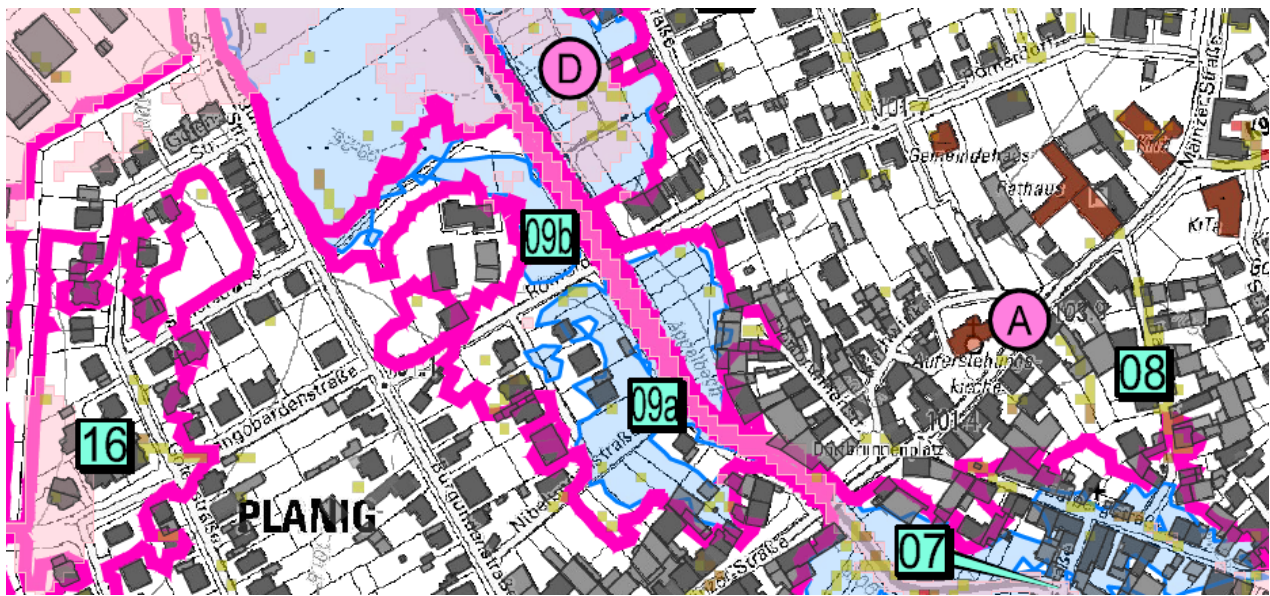
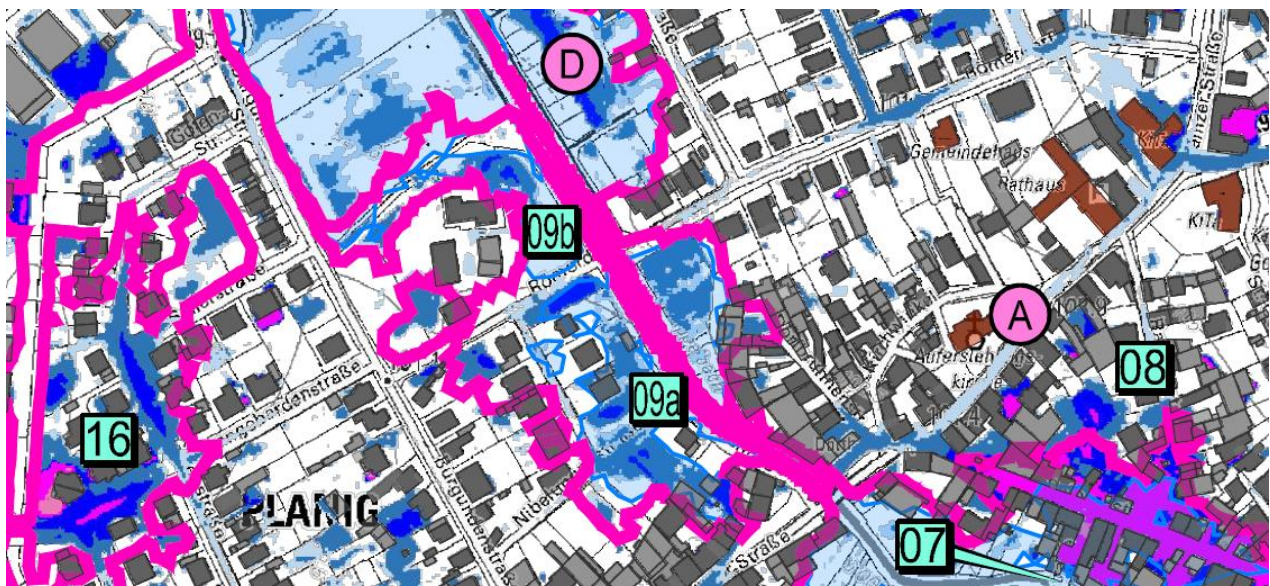
Abbildung 23: Starkregenabflusskarte (oben) und Sturzflutgefahrenkarte (unten)

Defizit	Maßnahme
<p>In der Sitzung des OBR am 11.09.2023 wurde diese Brücke als die gefährdetste in Planig bezeichnet:</p> <ul style="list-style-type: none"> - Baufälligkeit - Zu kleiner Durchflussquerschnitt, Einengung durch Flügelmauern und zu tiefe Brückenballen <p>Bei jedem Hochwasser staut es sich von hier in Ort. Wenn das Wasser über die Mauer an der Brücke tritt, werden die umliegenden Straßen überschwemmt.</p> <p>Zum Zeitpunkt der Bildaufnahme war die Brücke zudem stark zugewachsen. Das Abflussbild im Appelbach ließ den Rückschluss auf Ablagerungen im Bachbett unter der Brücke zu.</p>	<p>Die Brücke ist von der Stadt Bad Kreuznach durch einen Neubau zu ersetzen. Dabei sind die Widerlager außerhalb des Abflussprofils an den Böschungsschultern anzusetzen.</p> <p>Das Brückenprofil ist durch Freischneiden, Räumung und Entsorgung des Schnittguts regelmäßig zu unterhalten.</p>

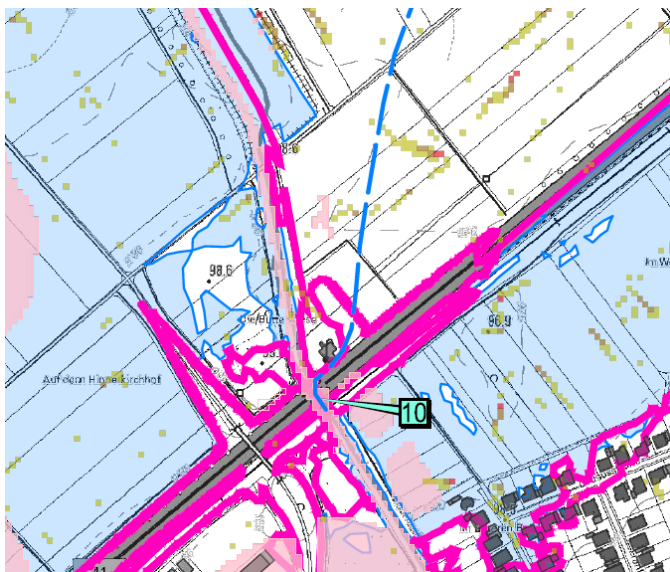
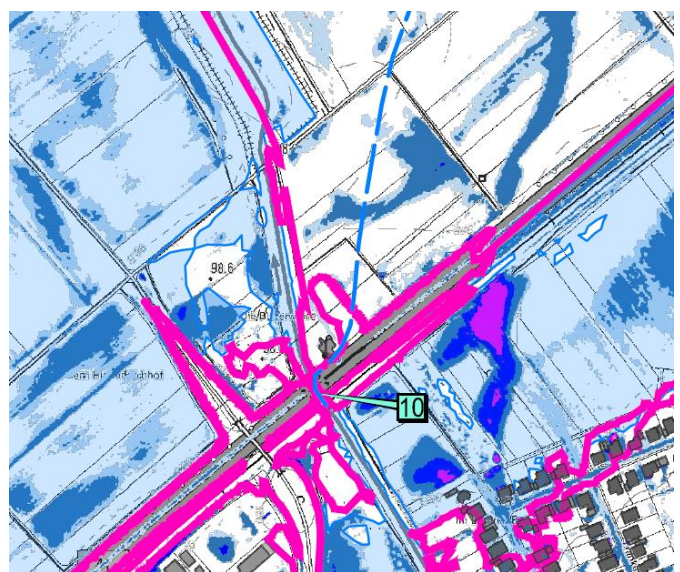
Abbildung 27: Starkregenabflusskarte (links) und Sturzflutgefahrenkarte (rechts)

Defizit	Maßnahme
<p>Es gibt nur einen Durchlass unter der B41 und der Bahntrasse zwischen Planig und der Nahe. Durch diesen Durchlass fließt der Appelbach. Bei einem Extremhochwasser der Nahe kann sich das Hochwasser über den Durchlass bis nach Planig ausbreiten und ggf. mit einem Hochwasser am Appelbach überlagern. Das Hochwasser kann sich über die Gräben entlang des Weges unter Brücke Richtung Südwesten ins Gewerbegebiet ausbreiten.</p>	<p>Die betroffenen Anlieger müssen über ihre Gefahrensituation aufgeklärt werden, damit sie Maßnahmen zum Eigenschutz (Eigenvorsorge Kategorie D) vornehmen können.</p>

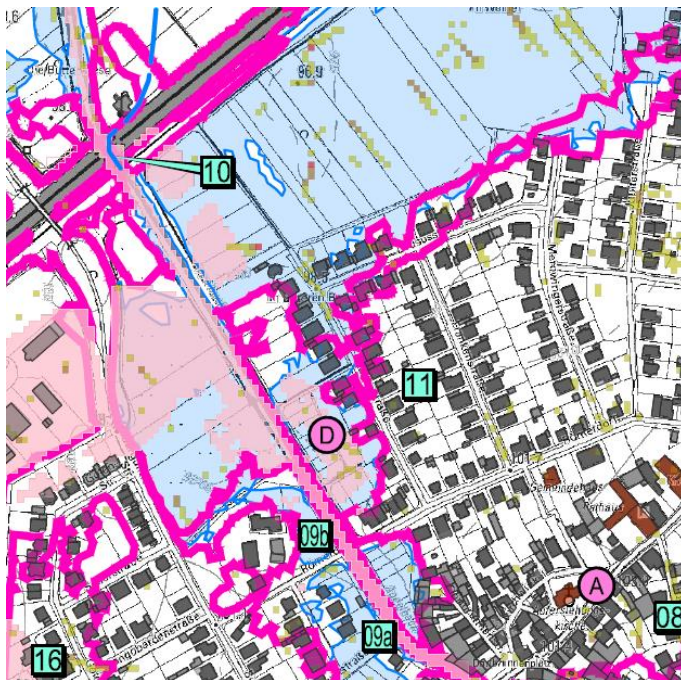
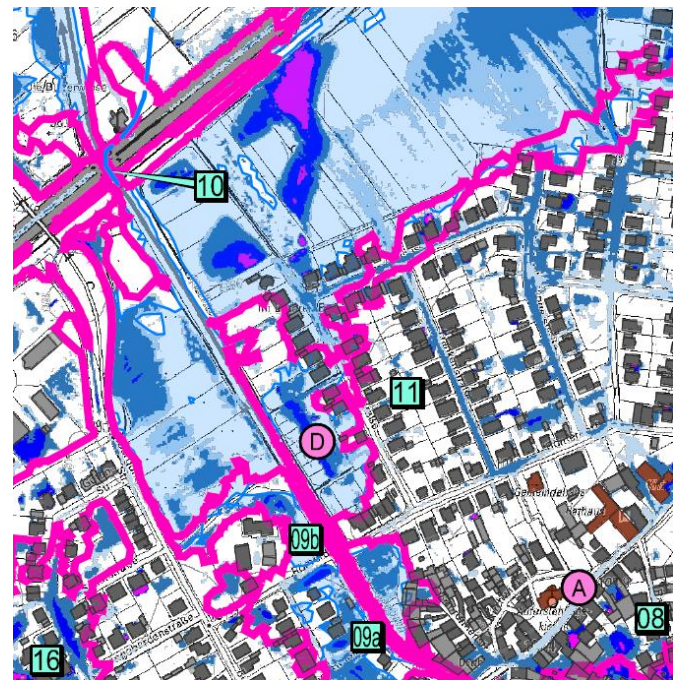
Abbildung 28: Starkregenabflusskarte (links) und Sturzflutgefahrenkarte (rechts)

In dem Wohngebiet um die Straßen "Römerdorf", "Keltenstraße" und "Drususstraße" kommt es häufig zu Rückstau im Kanalnetz. Im Wohngebiet befindet sich ein Trennsystem, welches in den Mischwasserkanal in der Straße "Römerdorf" entwässert. Wenn der Mischwasserkanal bei starkem Regen überlastet ist, kann das Oberflächenwasser aus dem Trennsystem nicht mehr ausreichend schnell abfließen.

Kurz vor der dem Durchlass des Appelbachs befinden sich zwei Regenüberläufe, die die Mischwasserkanäle aus den Wohngebieten in den Appelbach entlasten. Wenn dieser Hochwasser führt, ist eine Entlastung nicht möglich und führt ebenfalls zu Rückstau.

Laut Aussage in der Ortsbeiratssitzung am 11.09.2023 pumpt die Feuerwehr bei jedem Hochwasser den Kanal ab, um den Ort vor schädlichem Rückstau zu schützen.

Das Wohngebiet ist durch Druckwasser bei Hochwasserereignissen gefährdet.

Die betroffenen Anlieger müssen über ihre Gefahrensituation aufgeklärt werden, damit sie Maßnahmen zum Eigenschutz (Eigenvorsorge Kategorie C und D) vornehmen können.

Insbesondere müssen Rückstauklappen installiert werden und tiefliegende Gebäudeteile gegen Druckwasser geschützt werden.

Eine wirksame Maßnahme zum Hochwasserschutz ist die Anlage eines stationären Pumpwerks, das automatisch gesteuert wird und die Einsatzkräfte der Feuerwehr entlastet.

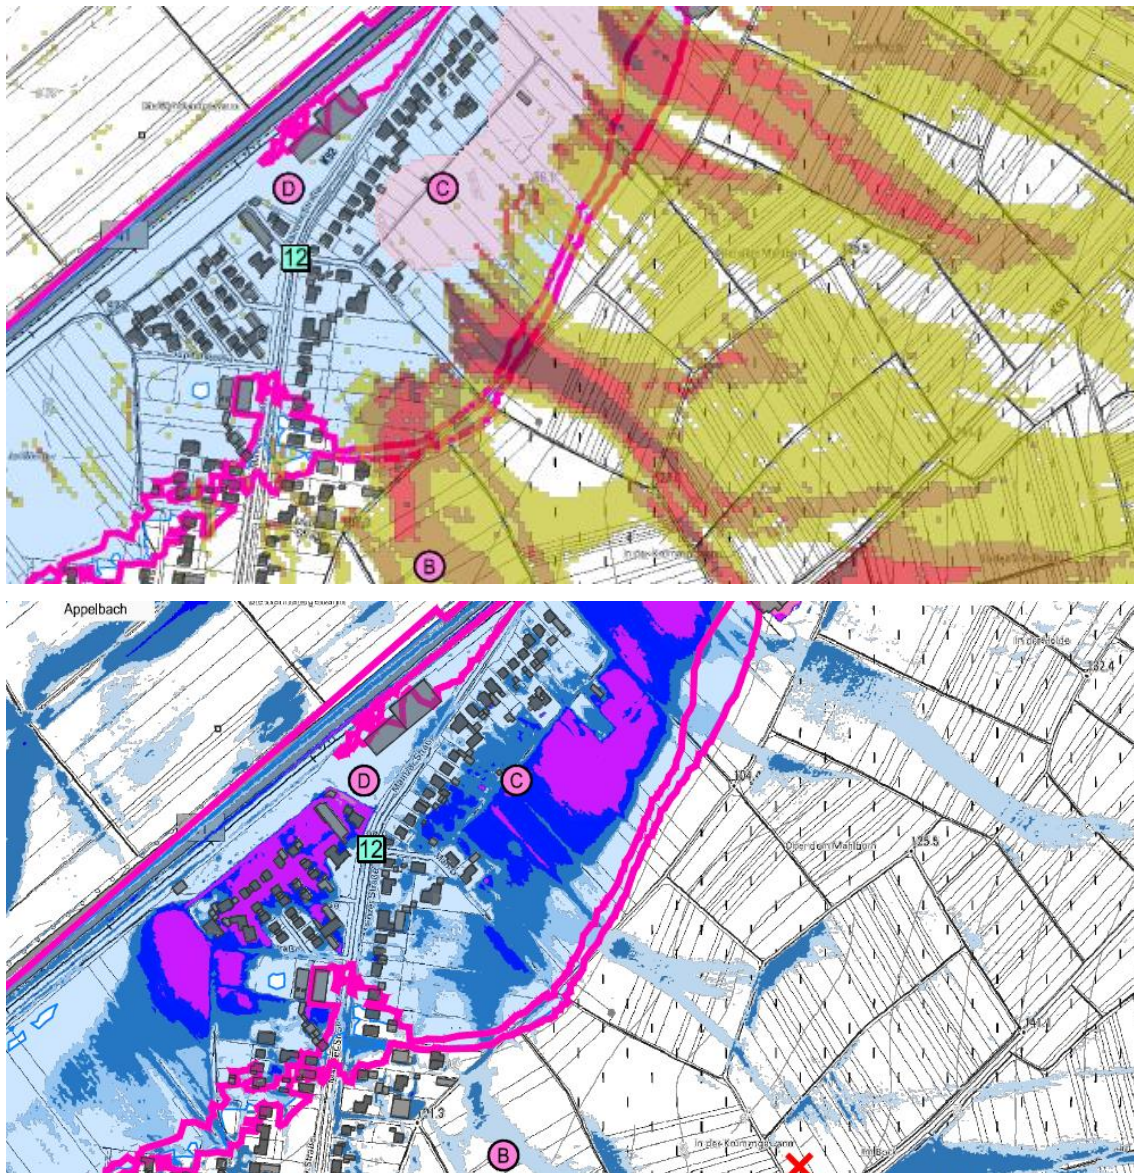
Abbildung 29: Starkregenabflusskarte (oben) und Sturzflutgefahrenkarte (unten)

Das Wohngebiet um die Mainzer Straße ist vom Hochwasser des Appelbachs und Extremhochwasser der Nahe sowie von Druckwasser betroffen. Teilweise liegt es zudem im überflutunggefährdeten Bereich durch Starkregen von den Abflussbahnen aus den Weinbergen. Viele Anwohner sind bereits gegen Hochwasser geschützt.

Der Bereich war 1978 stark betroffen. Danach wurden viele private Eigenvorsorgemaßnahmen ergriffen.

Die betroffenen Anlieger müssen über ihre Gefahrensituation aufgeklärt werden, damit sie Maßnahmen zum Eigenschutz (Eigenvorsorge Kategorie C und D) vornehmen können. Insbesondere wichtig für tiefliegende Gebäudeöffnungen und Einliegerwohnungen.

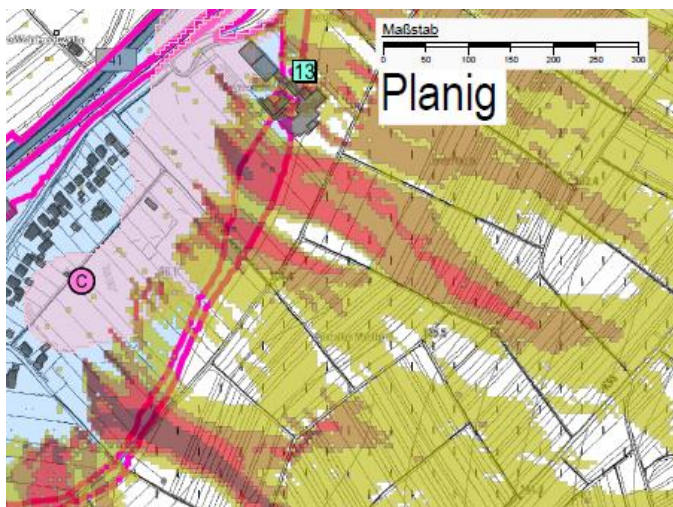
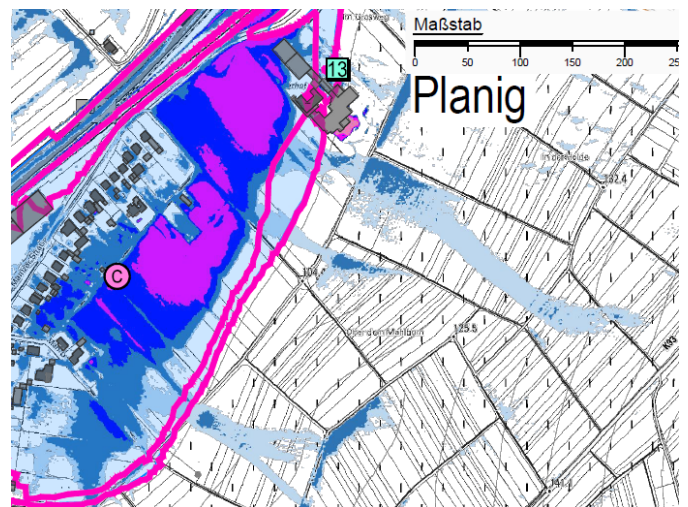
Abbildung 30: Starkregenabflusskarte (links) und Sturzflutgefahrenkarte (rechts)

Das Weingut ist durch Hang- und Oberflächenwasser aus den Weinbergen gefährdet. Der untere Teil des Weinguts liegt zudem im Überschwemmungsbereich des Appelbachs und der Nahe und im Überflutungsgefährdeten Bereich durch Starkregen.

Das Weingut hat bereits Maßnahmen zum Eigenschutz umgesetzt und sich durch eine Verwallung oberhalb der Gebäude geschützt.

Die betroffenen Anlieger sollten ihre vorhandenen Maßnahmen zum Eigenschutz (Eigenvorsorge Kategorie A, B, C und D) überprüfen.

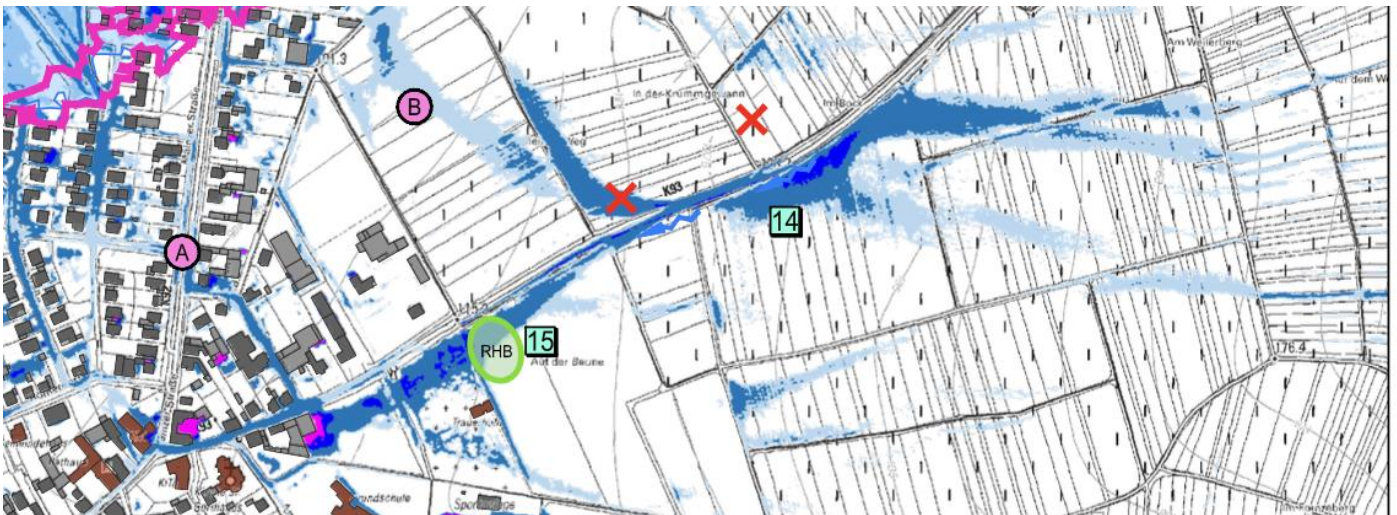
Abbildung 31: Sturzflutgefahrenkarte

Defizit	Maßnahme
<p>In der Starkregengefahrenkarte ist eine Abflussbahn, die die Biebelsheimer Straße nach Norden quert, in Richtung des Wohngebiets an der Mainzer Straße kartiert. Laut Teilnehmern der Ortsbegehung und Bestätigung im Ortsbeirat fließt das Wasser an dieser Stelle allerdings in den Graben an der Biebelsheimer Straße. Bei einem großen Starkregen kann der Graben überlastet sein und das Wohngebiet an der Mainzer Straße gefährdet werden.</p> <p>Generell bilden sich in den Weinbergen im Außengebiet große Abflussbahnen aus, die die Ortslage durch Wasser- und Erosionseintrag gefährden.</p>	<p>Die betroffenen Anlieger müssen über ihre Gefahrensituation aufgeklärt werden, damit sie Maßnahmen zum Eigenschutz (Eigenvorsorge Kategorie A und B) vornehmen können.</p> <p>Im Zusammenhang mit [15] sollte der Graben leistungsfähiger ausgebildet werden, damit das Wasser zum geplanten RHB geleitet wird.</p> <p>Die Winzer sollten Maßnahmen zum Wasser-rückhalt und Erosionsschutz umsetzen. Diese werden im Rahmen des HSVK in einem Workshop zum Thema Erosionsschutz in Landwirtschaft und Weinbau vorgestellt.</p>
