STADT BAD KREUZNACH

Örtliches Hochwasser- und Starkregenvorsorgekonzept
für die Stadt Bad Kreuznach

Bürgerinformationsveranstaltung (BIV)
am 29.04.2024
in Planig

Vortragsmanuskript mit Ergänzungen aus der
Ortsbeiratssitzung und der BIV

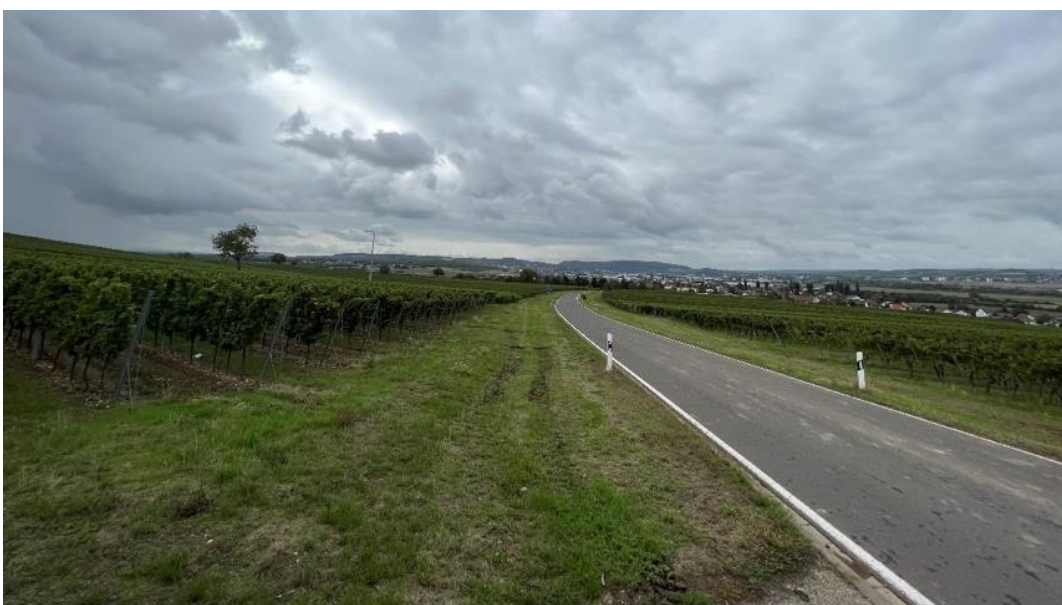
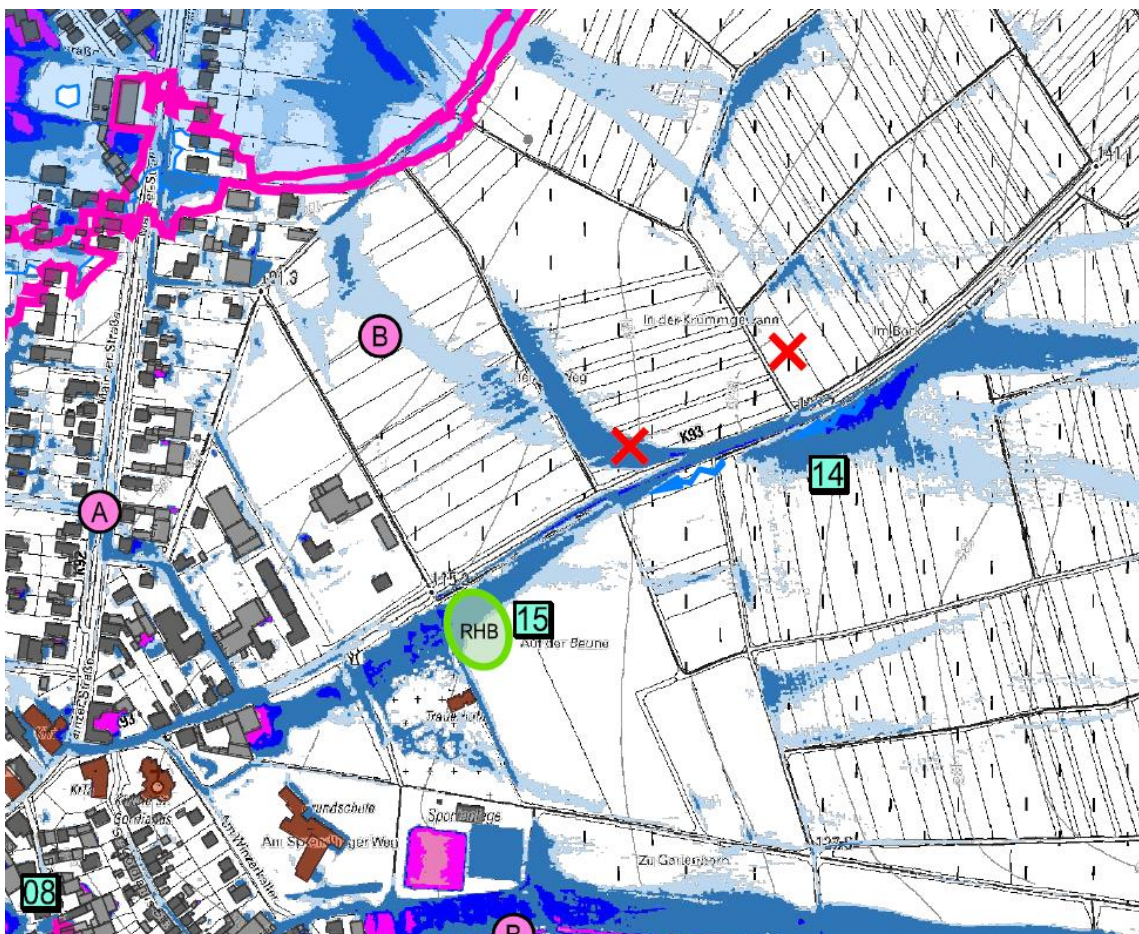
Biebelsheimer Straße am Friedhof

Defizit	Maßnahme
<p>Im Bereich des Friedhofs fließt viel Wasser aus dem Außengebiet über die Biebelsheimer Straße in Richtung der Ortslage.</p> <p>Der Einlauf an der Biebelsheimer Straße oberhalb vom Friedhof ist unterdimensioniert und wird bei stärkeren Regenereignissen überstaut. Er ist an das Mischsystem angeschlossen.</p> <p>Viel Wasser läuft in die Ortslage.</p>	<p>Der Einlauf an der Biebelsheimer Straße oberhalb vom Friedhof sollte vergrößert werden und muss laufend unterhalten werden. Diese Maßnahme entfällt, wenn ein RHB an dieser Stelle kommt.</p> <p>In Planig gibt es Überlegungen ein Regenrückhaltebecken oberhalb (nordöstlich) des Friedhofs zu errichten. Das Gelände kann lt. Ortsbeirat zur Verfügung gestellt werden.</p> <p>Ein Rückhaltebecken zur Abpufferung des Außengebietswassers und Reduzierung der Einleitung von Oberflächenwasser in das Mischsystem ist an dieser Stelle hydraulisch und ökologisch sinnvoll. In einer vereinfachten Kosten-Nutzen-Analyse im Rahmen des HSVK konnte die Wirtschaftlichkeit des Beckens belegt werden und somit ist eine Förderung grundsätzlich möglich. Um das Mischsystem weiter zu entlasten, sollte untersucht werden, wie der Überlauf des Rückhaltebeckens zur Abflussbahn südlich des Friedhofs geleitet werden kann.</p>

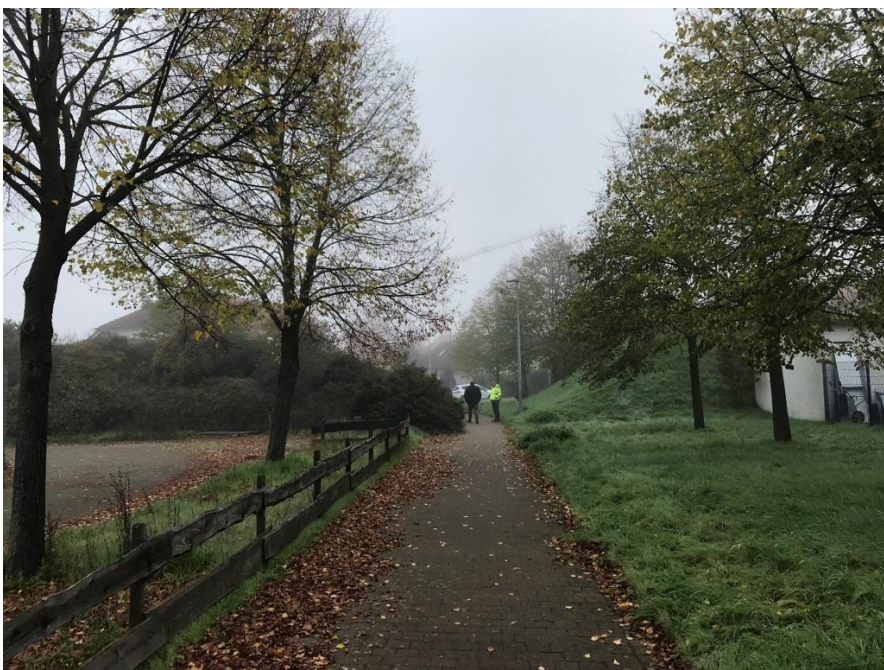
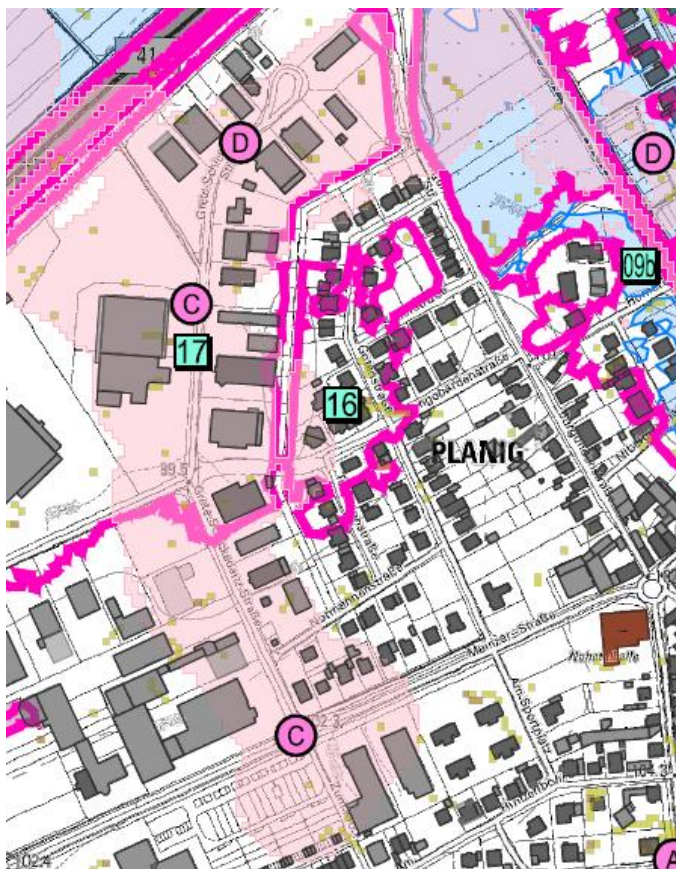
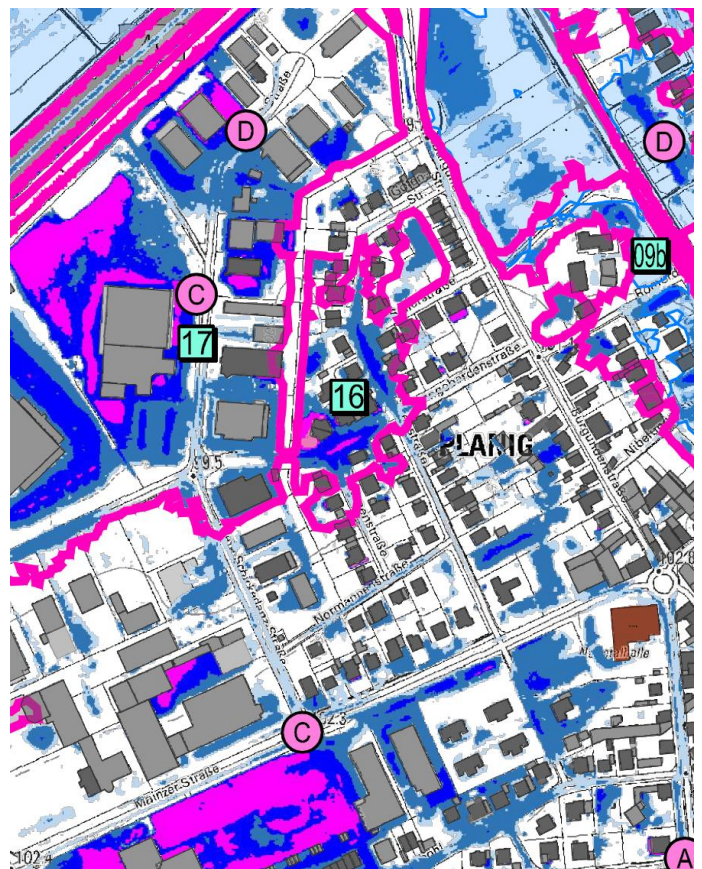
Abbildung 34: Starkregenabflusskarte (links) und Sturzflutgefahrenkarte (rechts)

Viele private und gewerbliche Gebäude in der Grete-Schickedanz-Straße liegen im Ausbreitungsbereich von Starkregen und sind bei einem Extremhochwasser im Deichbruchszenario gefährdet.

Viele Gebäude haben ebenerdige Eingänge und sind gefährdet.

Die betroffenen Anlieger müssen über ihre Gefahrensituation aufgeklärt werden, damit sie Maßnahmen zum Eigenschutz (Eigenvorsorge Kategorie D) vornehmen können.

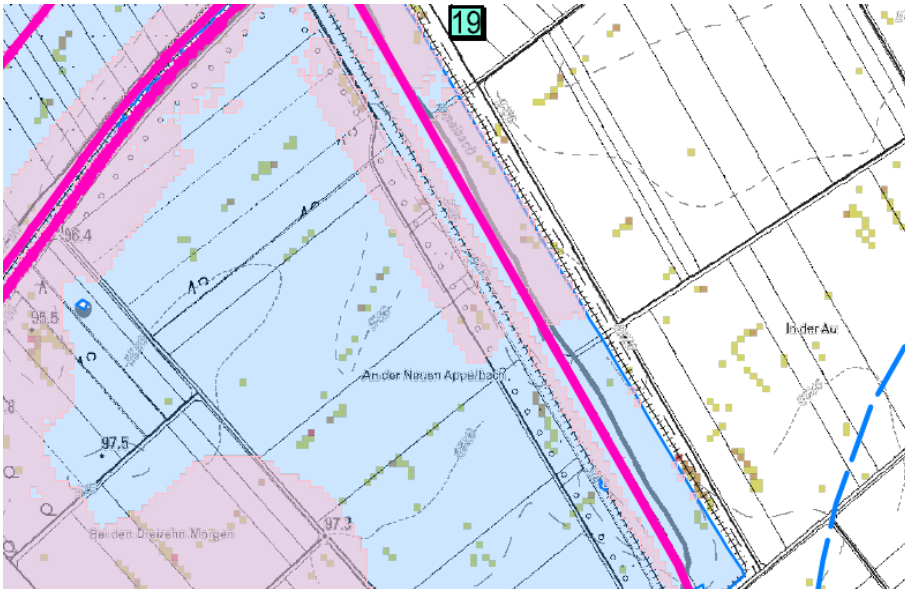
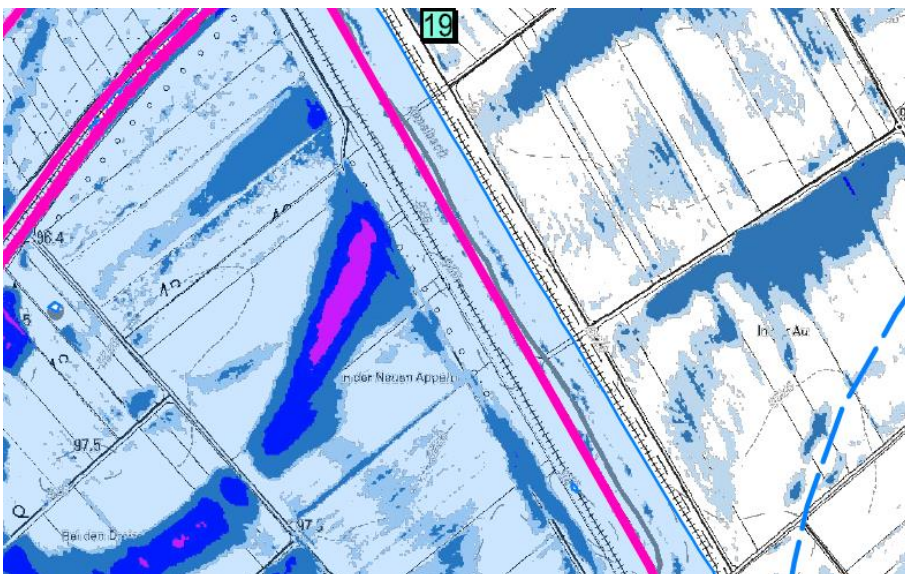
Abbildung 40: Starkregenabflusskarte (oben) und Sturmflutgefahrenkarte (unten)

Die Mündung des Appelbachs ist häufig versandet, was zu Rückstau führen kann. Die Deiche des Appelbachs können hierdurch gefährdet werden. Bei Versagen würde Ippesheim stark betroffen.

Das Bachbett im Mündungsbereich ist ständig freizuhalten. Die Pflege / Unterhaltung ist entsprechend zu intensivieren.
