## STADT BAD KREUZNACH

Örtliches Hochwasser- und Starkregenvorsorgekonzept  
für die Stadt Bad Kreuznach

Bürgerversammlung  
am 15.05.2024  
in Winzenheim

Vortragsmanuskript mit Ergänzungen aus der  
Ortsbeiratssitzung und der Bürgerversammlung

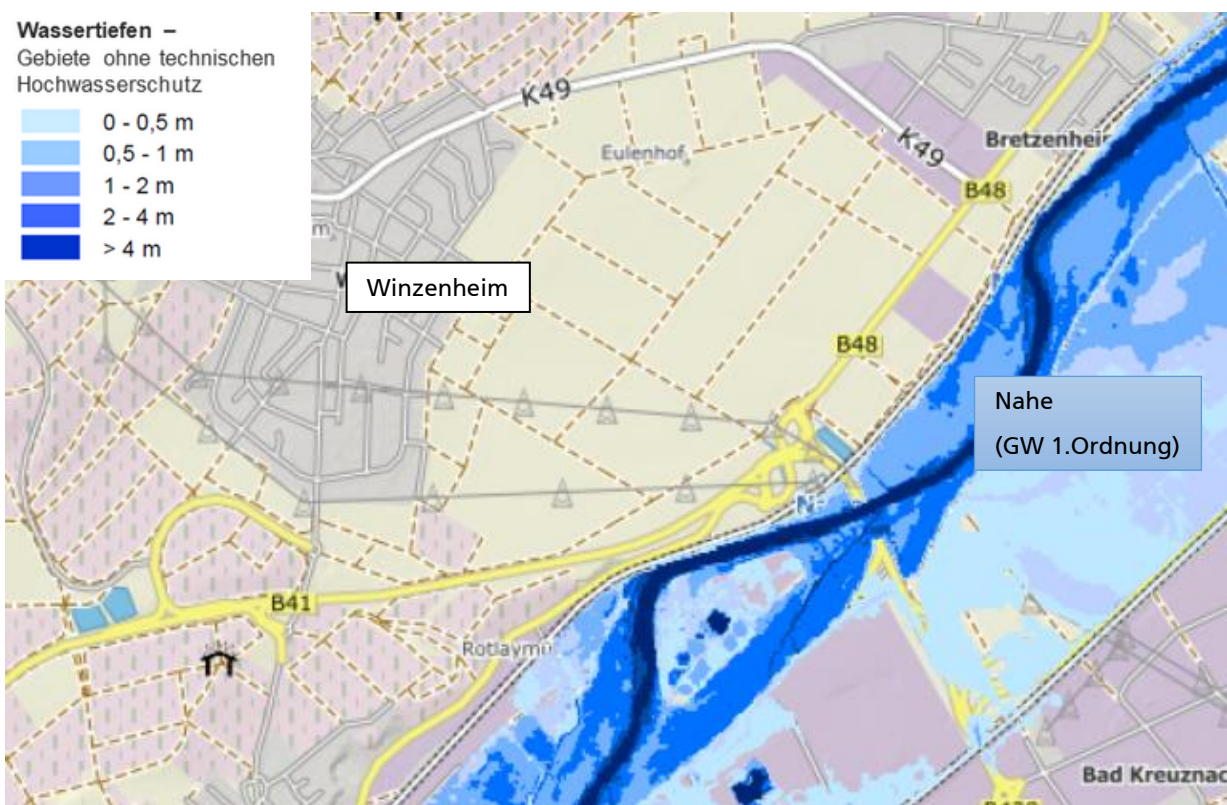
[0.2]	Durch Extremhochwasser gefährdete Zonen, nachrichtliches Überschwemmungsgebiet <b>HQextrem</b>
-------	--

Defizit	Maßnahme
<p>Die Flächen, die innerhalb der Grenze des Risikogebietes für HQextrem (in den Lageplänen rot eingezeichnet) mit "D" gekennzeichnet sind, werden bei Extremhochwasser überflutet; dies erfolgt bei Überschreitung des 100- oder je nach Gewässer 200-jährlichen Abflusses oder bei einem Deichbruchszenario.</p> <p>Von besonderer Bedeutung ist die Gefährdung von Leib und Leben, Sachgütern und der kritischen Infrastruktur. Bei Extremhochwasser können Strom- und Wasserversorgung und Online-Dienste ausfallen.</p> <p><b>Was bedeutet das kartierte HQextrem in den Hochwassergefahrenkarten?:</b></p> <p>Es ist das größte berechnete Hochwasser</p> <ul style="list-style-type: none"> <li>- meteorologisch,</li> <li>- hydrologisch,</li> <li>- aktueller Ausbauzustand des Gewässers,</li> <li>- aktuelle Versiegelung im Einzugsgebiet.</li> </ul> <p>Allgemein spricht man jedoch bereits von einem HQextrem, wenn HQ100 bzw.200 überschritten wird.</p>	<p>Alle Anwesen müssen durch die Stadt informiert werden, tiefliegende Eingänge, Garagen, Kellerfenster etc. sind zu schützen, Eigenvorsorge ist zu betreiben oder zu verbessern.</p> <p>Information auch vor Lagerung von wassergefährdenden Stoffen und Gefährdung der tiefliegenden Infrastruktur (Strom, Medien, Wasser, Abwasser). Überflutungen aus Kanal möglich, Rückstauklappen / Hebeanlagen in Hausanschlusskanäle einbauen.</p> <p>Elementarversicherung wird empfohlen.</p> <p>Verlassen betroffener Bereiche kann je nach Betroffenheit erforderlich werden.</p>

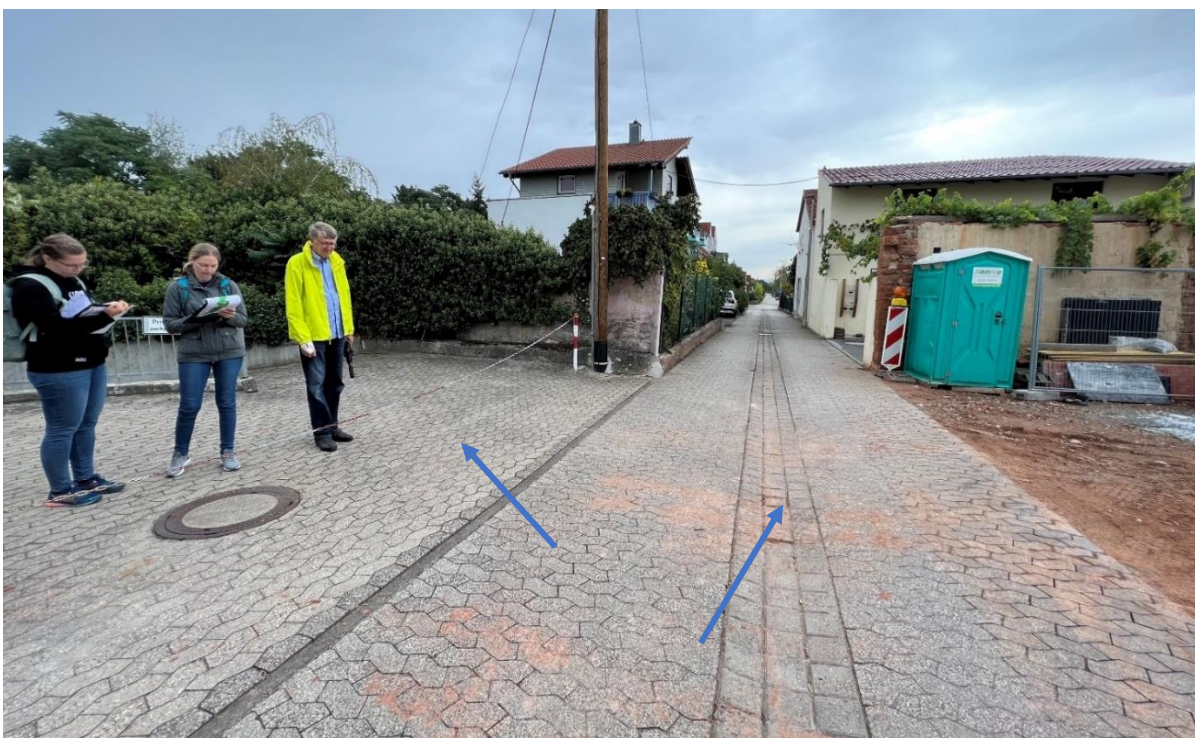
[02]

Kreuzung "Zur Rosenhecke" und "Bretzenheimer Straße"

**Defizit**

Bevor der Geröll- und Schlammfang im Bereich der Straße "Zur Rosenhecke" Haus Nr. 11 [siehe 09] errichtet wurde, kam es im Kreuzungsbereich von "Zur Rosenhecke" und "Bretzenheimer Straße" zu Überflutungen und Schlammtransport aus dem Außengebiet.

Bei Extremereignissen kann das trotzdem wieder vorkommen.

Der Schlamm- und Geröllfang muss regelmäßig unterhalten werden, damit das Überflutungsrisiko minimiert bleibt.

Die betroffenen Anlieger müssen über ihre Gefahrensituation informiert werden, damit sie Maßnahmen zum Eigenschutz (Eigenvorsorge Kat. A) vornehmen können.

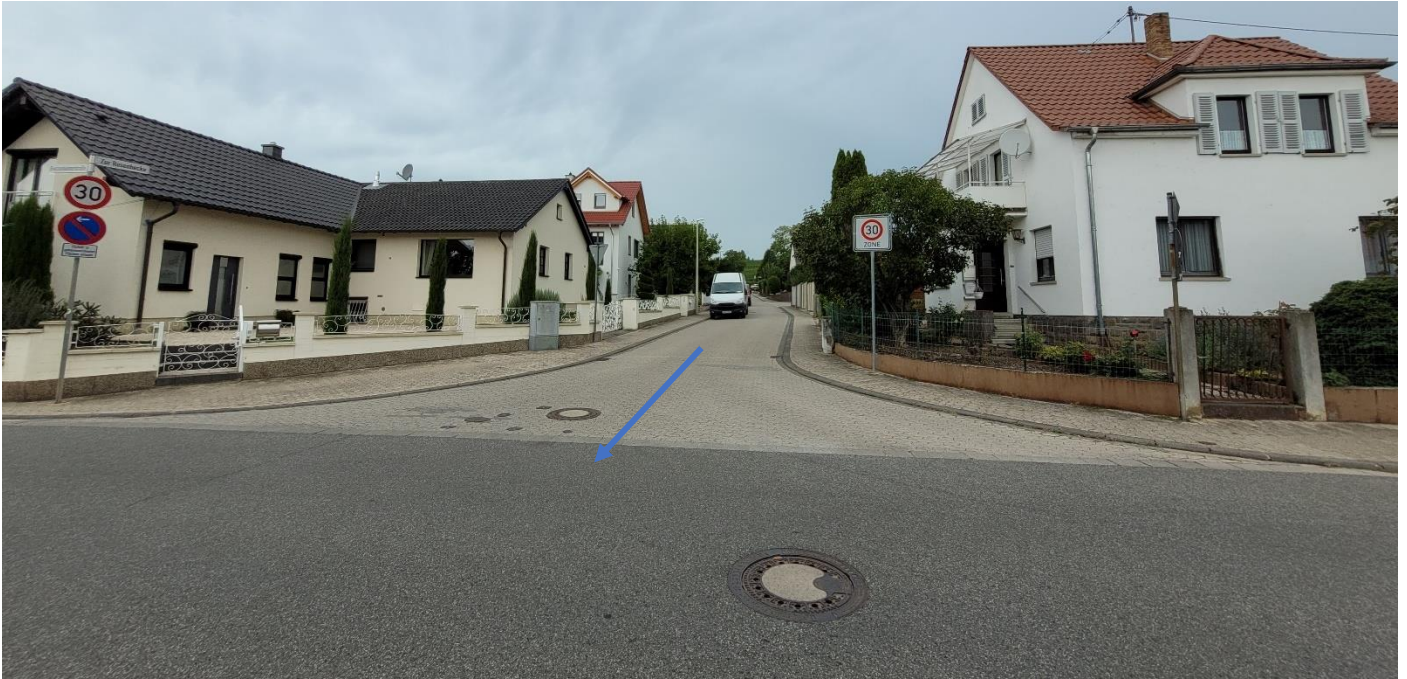
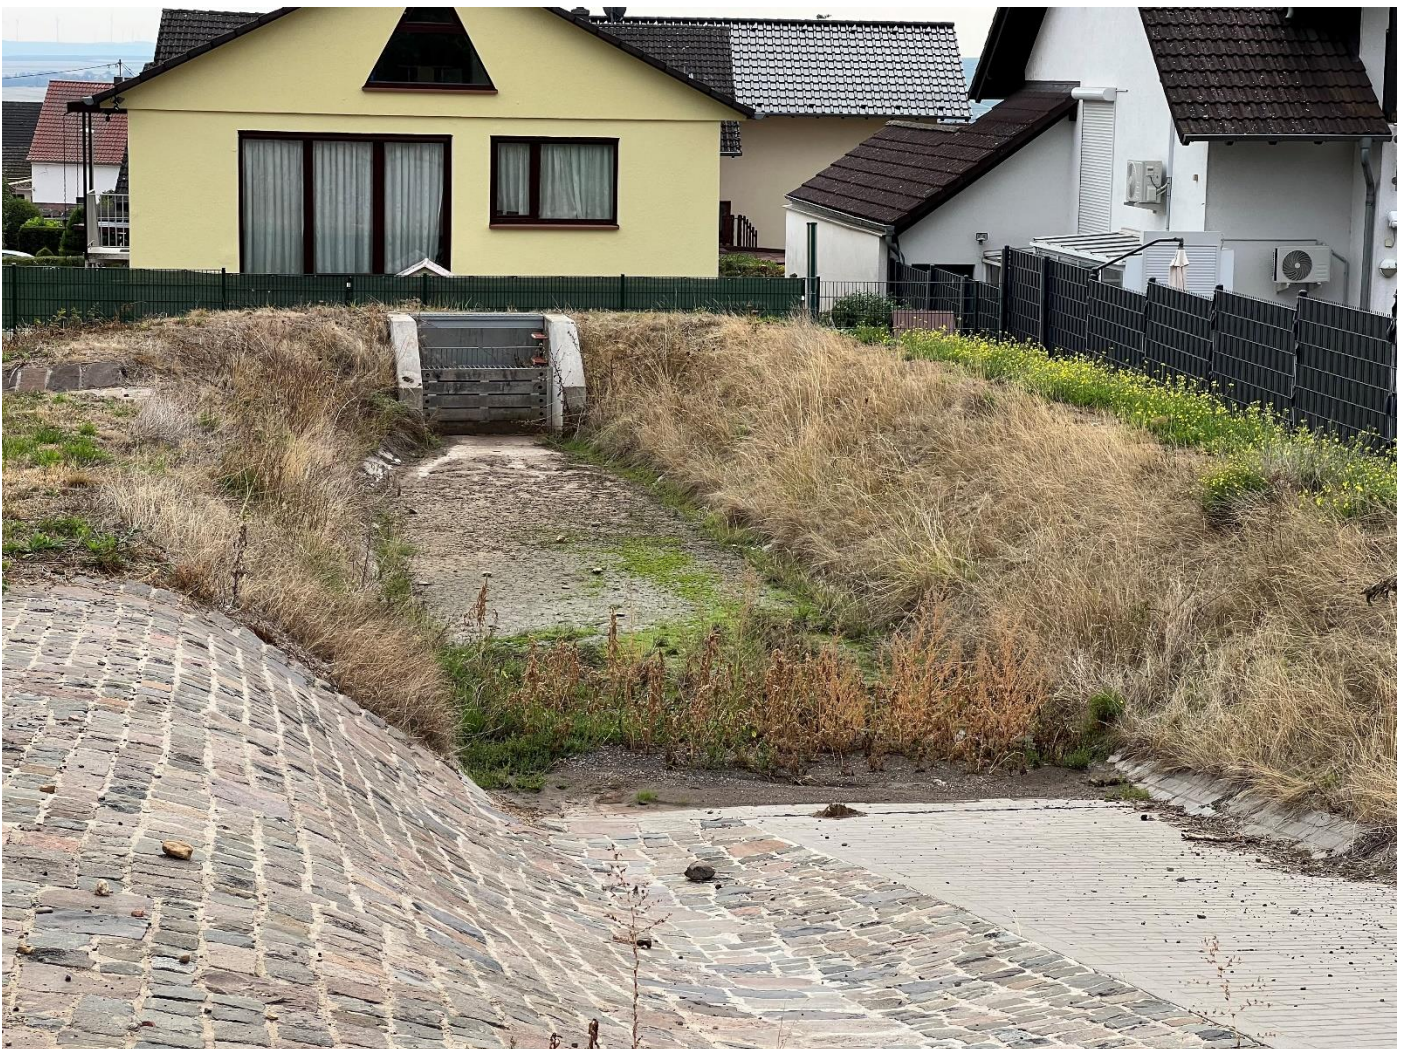
[03]

Kreuzung Wirtschaftswege nördlich der Bebauung von Winzenheim (Koordinaten: 49.876238, 7.864027)

Defizit	Maßnahme
<p>An dieser Kreuzung der Wirtschaftswege wird das Wasser aus dem nördlichen Außeneinzugsgebiet mit einer Rinne und durch eine Profilierung des Wirtschaftswegs nach Osten umgeleitet.</p> <p>Allerdings hinterlassen die Winzer bei ihren Arbeiten im Weinberg viel Schlamm und Erde auf den Wirtschaftswegen. Wenn die Vertiefung im Wirtschaftsweg mit Schlamm und Erde aufgefüllt wird oder eine Erdverwallung abgetragen wird, funktioniert die Außengebietsentwässerung nicht mehr und das Wasser fließt unkontrolliert auf den Ort zu.</p>	<p>Die Winzer müssen auf die Bedeutung der Außengebietsentwässerung zum Schutz von Winzenheim vor Starkregen hingewiesen werden. Sie müssen die an ihren Wingert angrenzenden Wirtschaftswege regelmäßig reinigen. Dies sollte durch die Stadt Bad Kreuznach kontrolliert werden.</p>

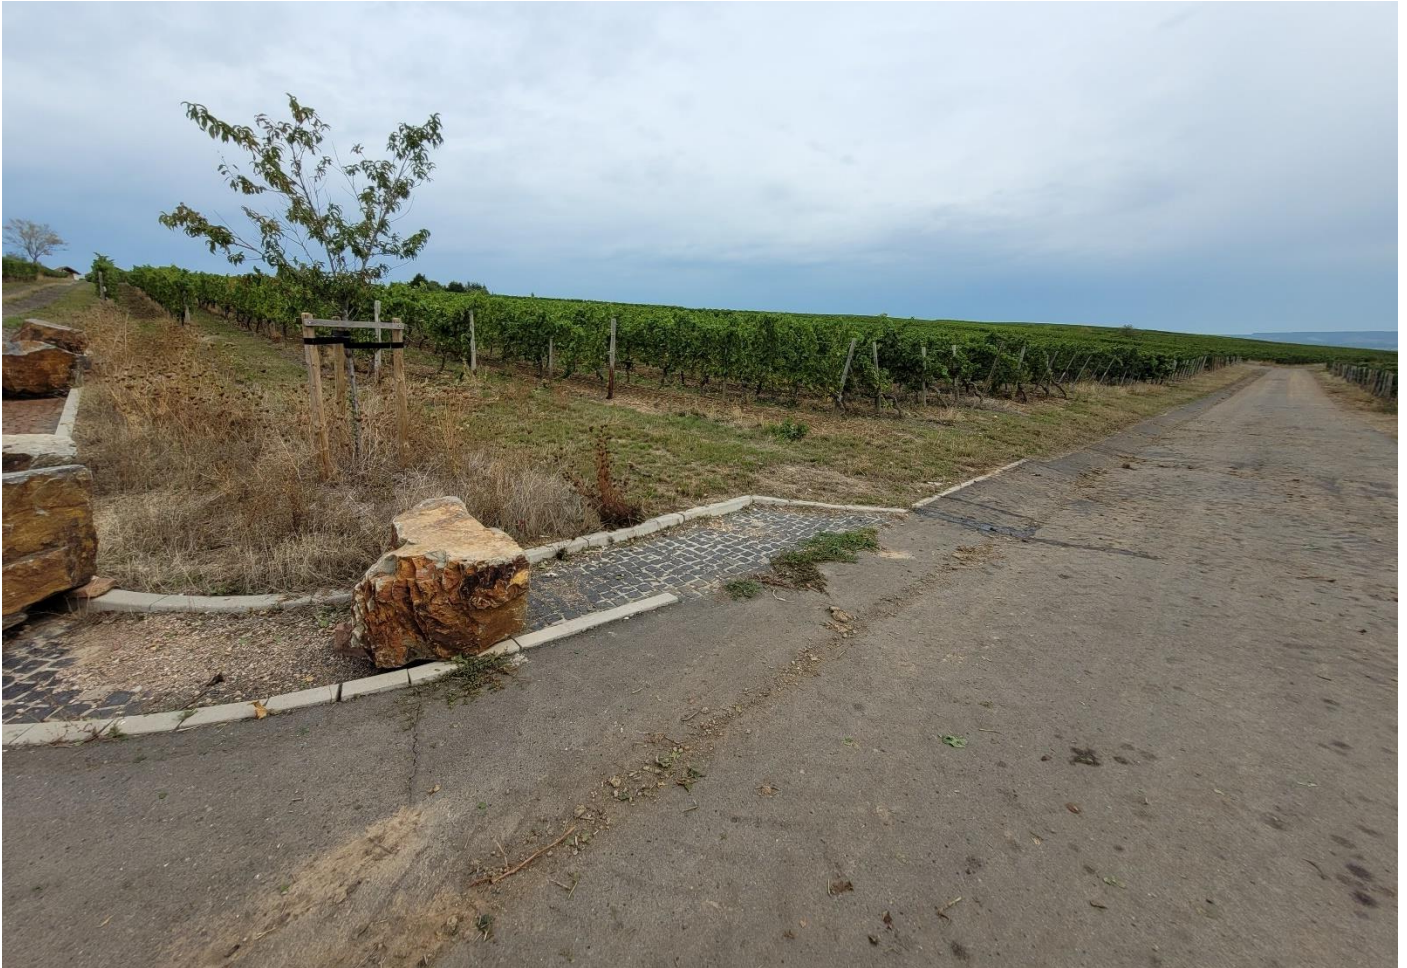
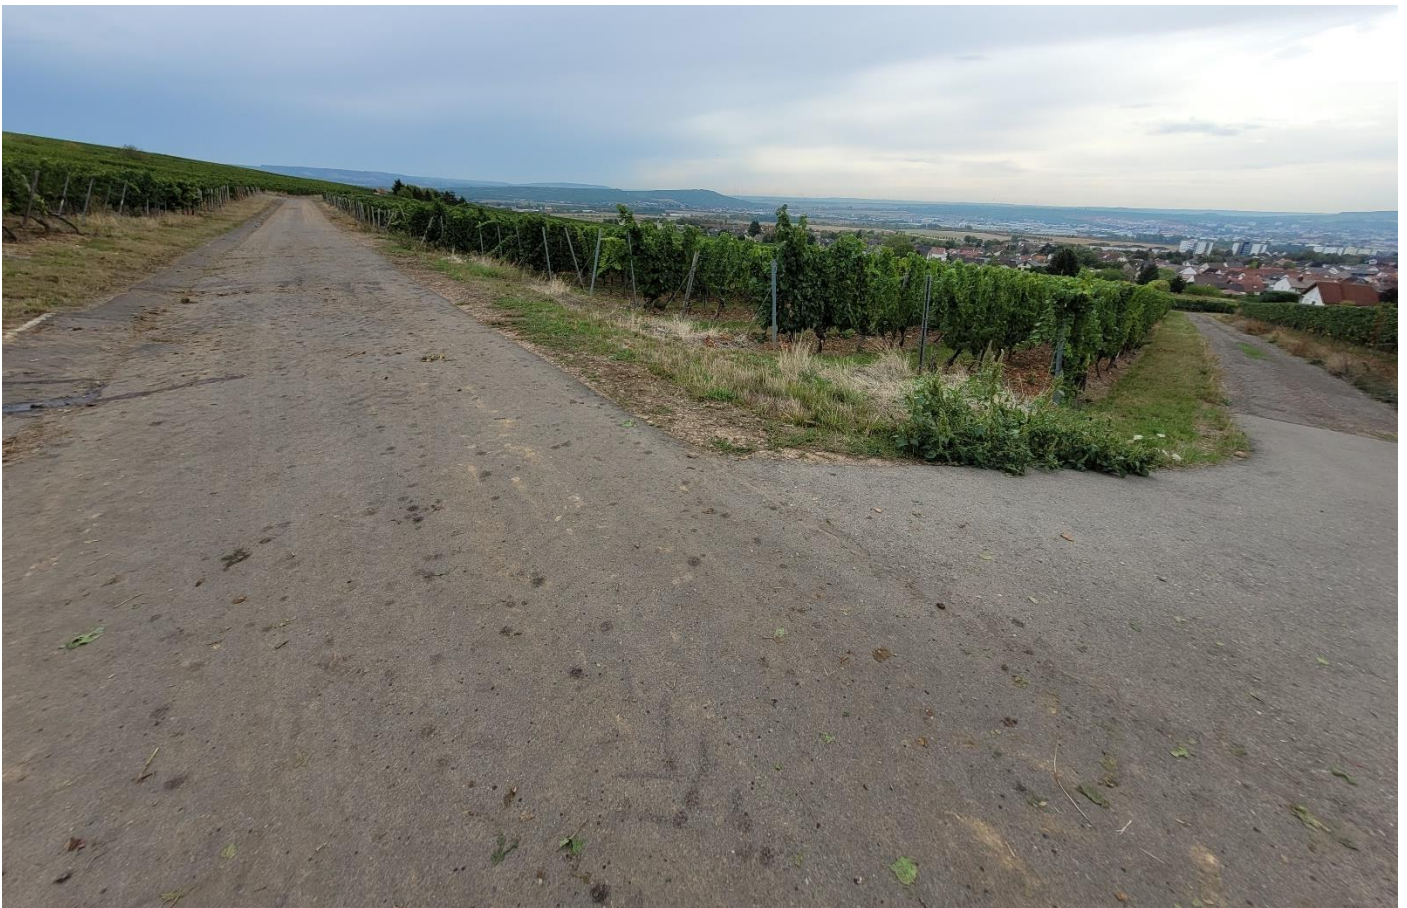
**[04]****Einlaufbauwerke an der "Rosenhütte"**

Defizit	Maßnahme
<p>Zwei Einlaufbauwerke erfassen das anfallende Wasser der nördlichen Außengebietsflächen von Winzenheim. Das westlich der "Rosenhütte" gelegene Einlaufbauwerk leitet das Wasser Richtung Südwesten zum Schlamm- und Geröllfang [9]. Das östlich der "Rosenhütte" gelegene Einlaufbauwerk leitet das Wasser über einen Graben ([5] und [6]) östlich an Winzenheim vorbei in das RHB am Eulenhof [7].</p> <p>Die Einlaufbauwerke sind so konzipiert, dass sich mitgeführter Schlamm und Geröll absetzen können. Das westlich der "Rosenhütte" gelegene Einlaufbauwerk hat eine zu niedrige Wand zur Talseite hin. Wenn sich bei einem Starkregenereignis Schlamm und Geröll absetzen, ist das Becken schnell voll und der Oberflächenabfluss schießt über das Bauwerk und fließt unkontrolliert Richtung Ort. Zum Zeitpunkt der Ortsbegehung am 13.09.2022 hat sich im unteren Bereich des Beckens Erdmaterial angesammelt, auf dem bereits Pflanzen wachsen.</p> <p>Die Asphaltdecke des Wirtschaftswegs hat sich abgesenkt, daher kann nicht das gesamte Wasser dem westlichen Bauwerk zufließen.</p>	<p>Die Einlaufbauwerke, Rinnen und Gräben müssen regelmäßig unterhalten werden (siehe allgemeiner Hinweis [0.3]). Insbesondere nach einem Starkregen müssen Schlamm und Geröll aus den Einlaufbauwerken entfernt werden.</p> <p>Die talseitige Wand des westlich der "Rosenhütte" gelegenen Einlaufbauwerks muss z.B mit einem aufgeschraubten Blech erhöht werden.</p> <p>Das Tiefbauamt prüft, ob die Bauwerkswand zum Weg hin abgesenkt werden kann oder ob die Asphaltdecke des Wirtschaftswegs erhöht werden muss.</p>

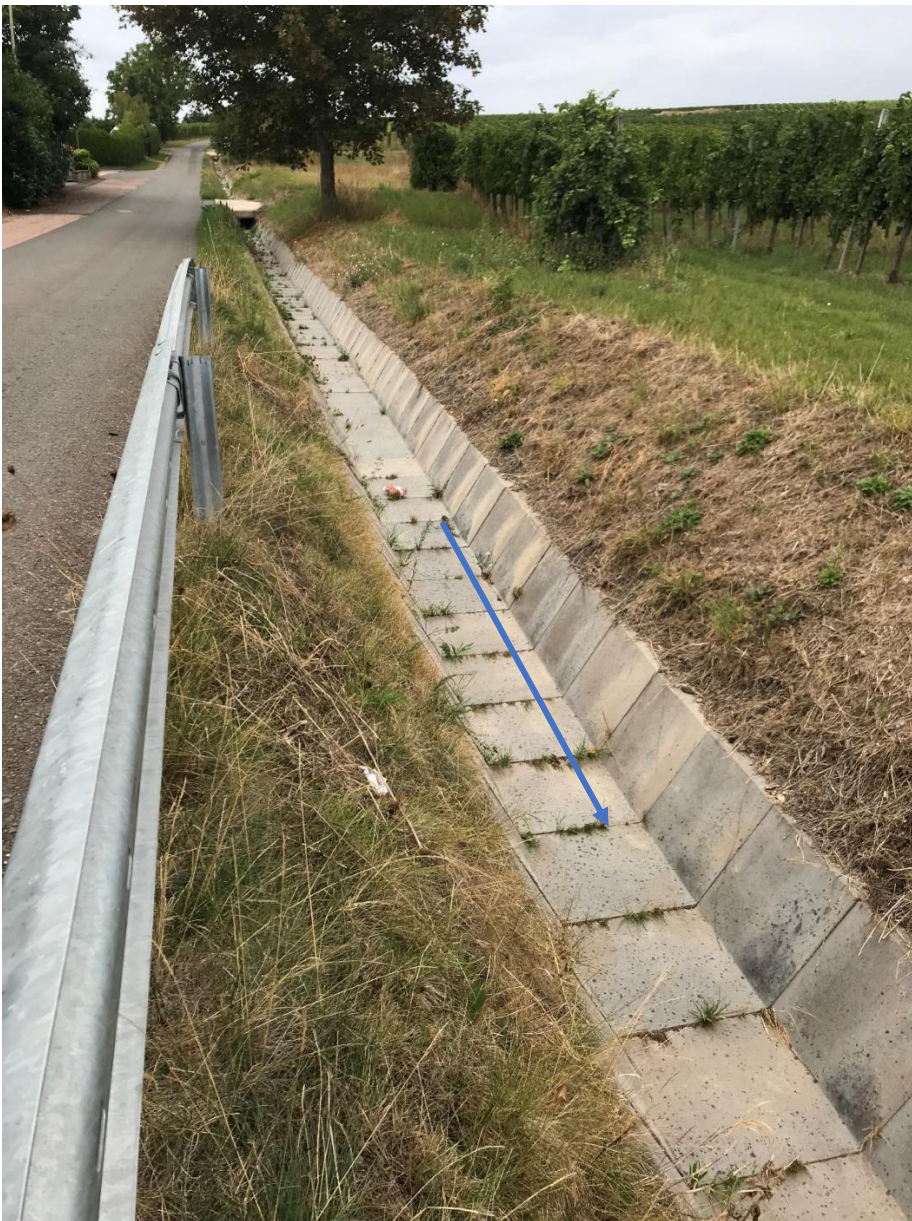
[06]

Graben südlich der Bretzenheimer Straße bis zum RHB

Defizit	Maßnahme
<p>Der Graben aus [5] wird über zwei Rohre à DN 600 unter der Bretzenheimer Straße durchgeführt. Im Fall, dass die Rohre das anfallende Wasser nicht fassen können, fließt das Wasser aufgrund der lokalen Topografie über die Bretzenheimer Straße auf die Grundstücke im Bereich der Waldalgesheimer Straße Haus Nr. 120 bis Haus Nr. 128 und kann dort zu Überflutungen führen.</p> <p>Nach dem Durchlass unter der Bretzenheimer Straße ist die Böschung auf der östlichen Seite des Grabens höher als auf der westlichen Seite zur Bebauung hin. Bei einer Überlastung des Grabens kann das Oberflächenwasser in die Häuser Waldalgesheimer Straße Haus Nrn. 120 bis 122 fließen.</p> <p>Der Graben ist südlich des Durchlasses unter der Bretzenheimer Straße stark zugewachsen.</p>	<p>Um die Häuser in der Waldalgesheimer Straße zu schützen, sollte der Bordstein zur Bretzenheimer Straße und zum Graben hin erhöht werden.</p> <p>Die betroffenen Anlieger müssen über ihre Gefahrensituation informiert werden, damit sie Maßnahmen zum Eigenschutz (Eigenvorsorge Kat. A) vornehmen können.</p> <p>Die Rohrdurchführung ist regelmäßig auf Durchgängigkeit zu überprüfen und der Graben zu unterhalten (siehe allgemeiner Hinweis [0.3]).</p>

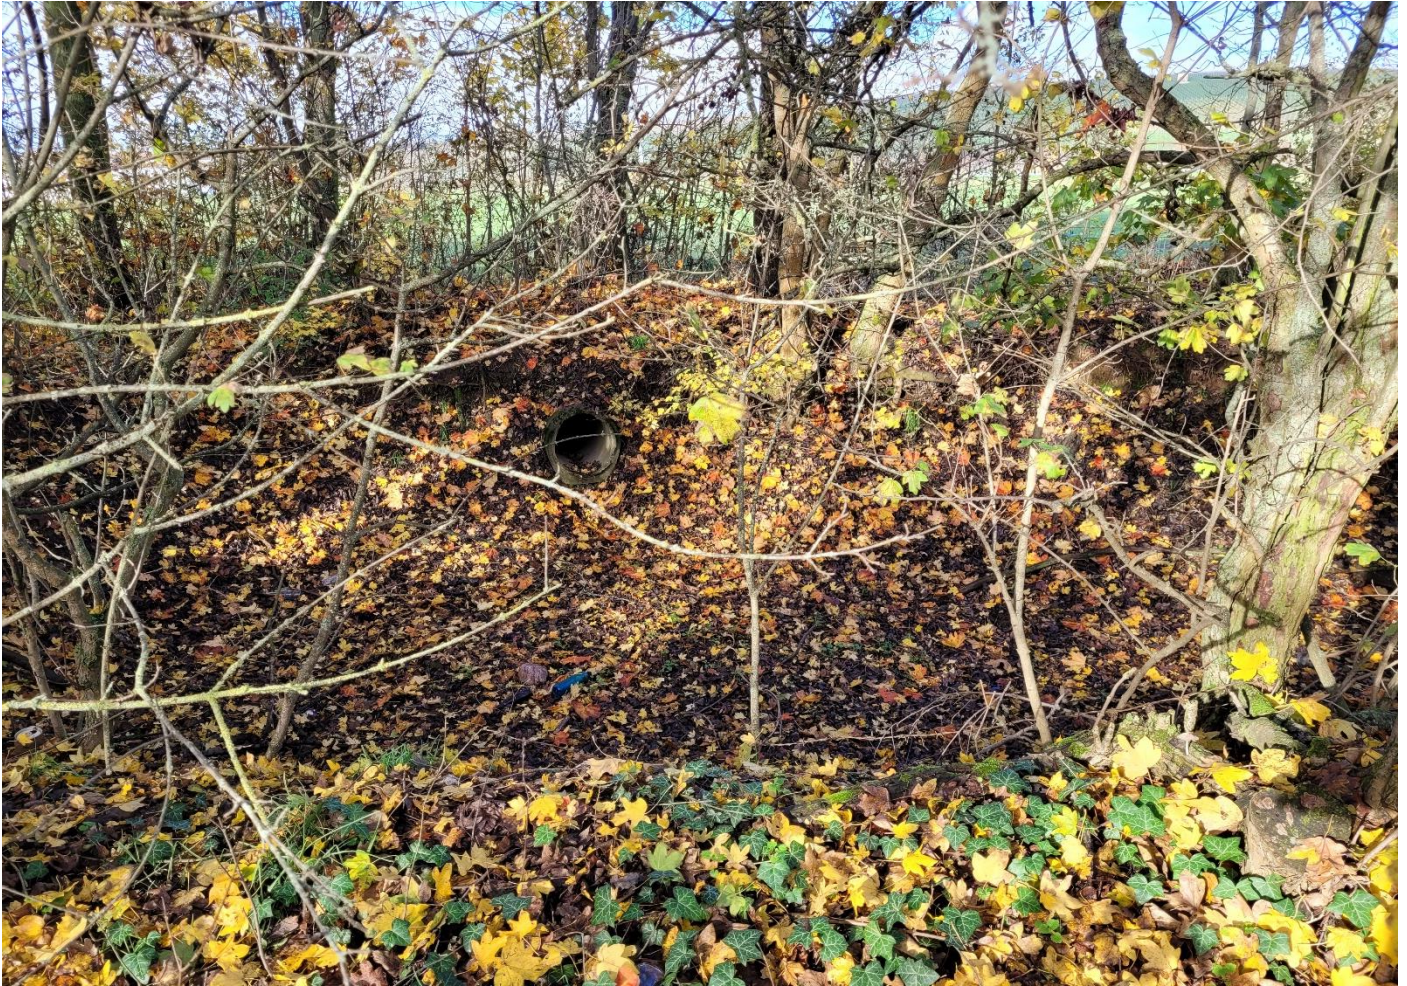
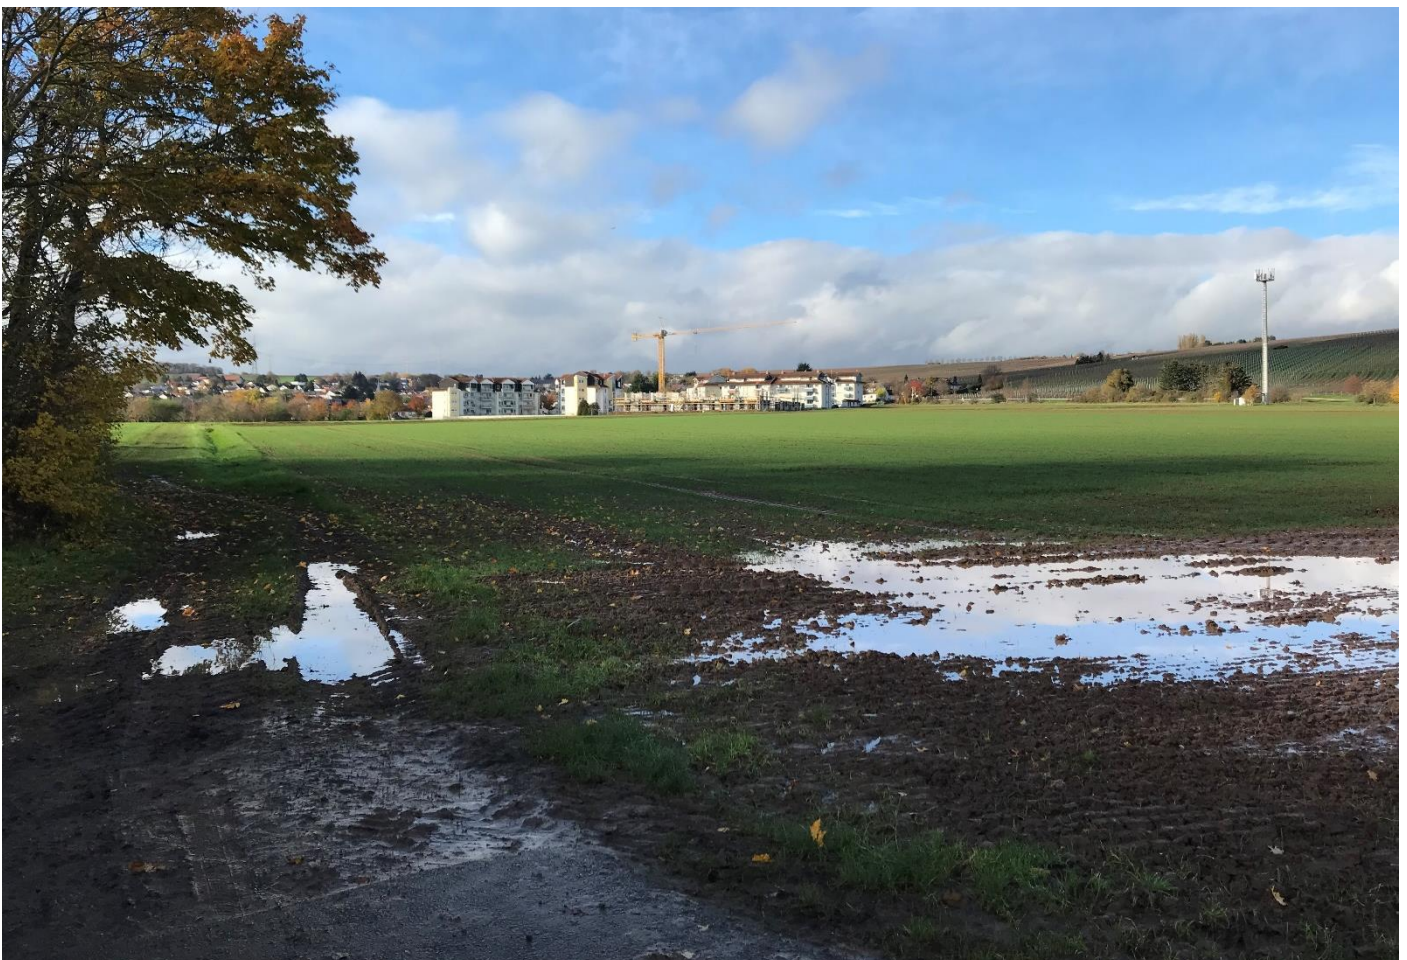
[08]

Quelle / Drainage

Nach Starkregenereignissen fließt laut Teilnehmern der Ortsbegehung noch tagelang Wasser aus einer Quelle bzw. einer Drainage nach und neben und auf dem Wirtschaftsweg bildet sich ein kleiner See.

Aus Sicht der Starkregenvorsorge stellt dies kein Problem dar. Das Wasser aus der Quelle kann kontrolliert über die bestehende Außengebietsentwässerung abgeleitet werden.

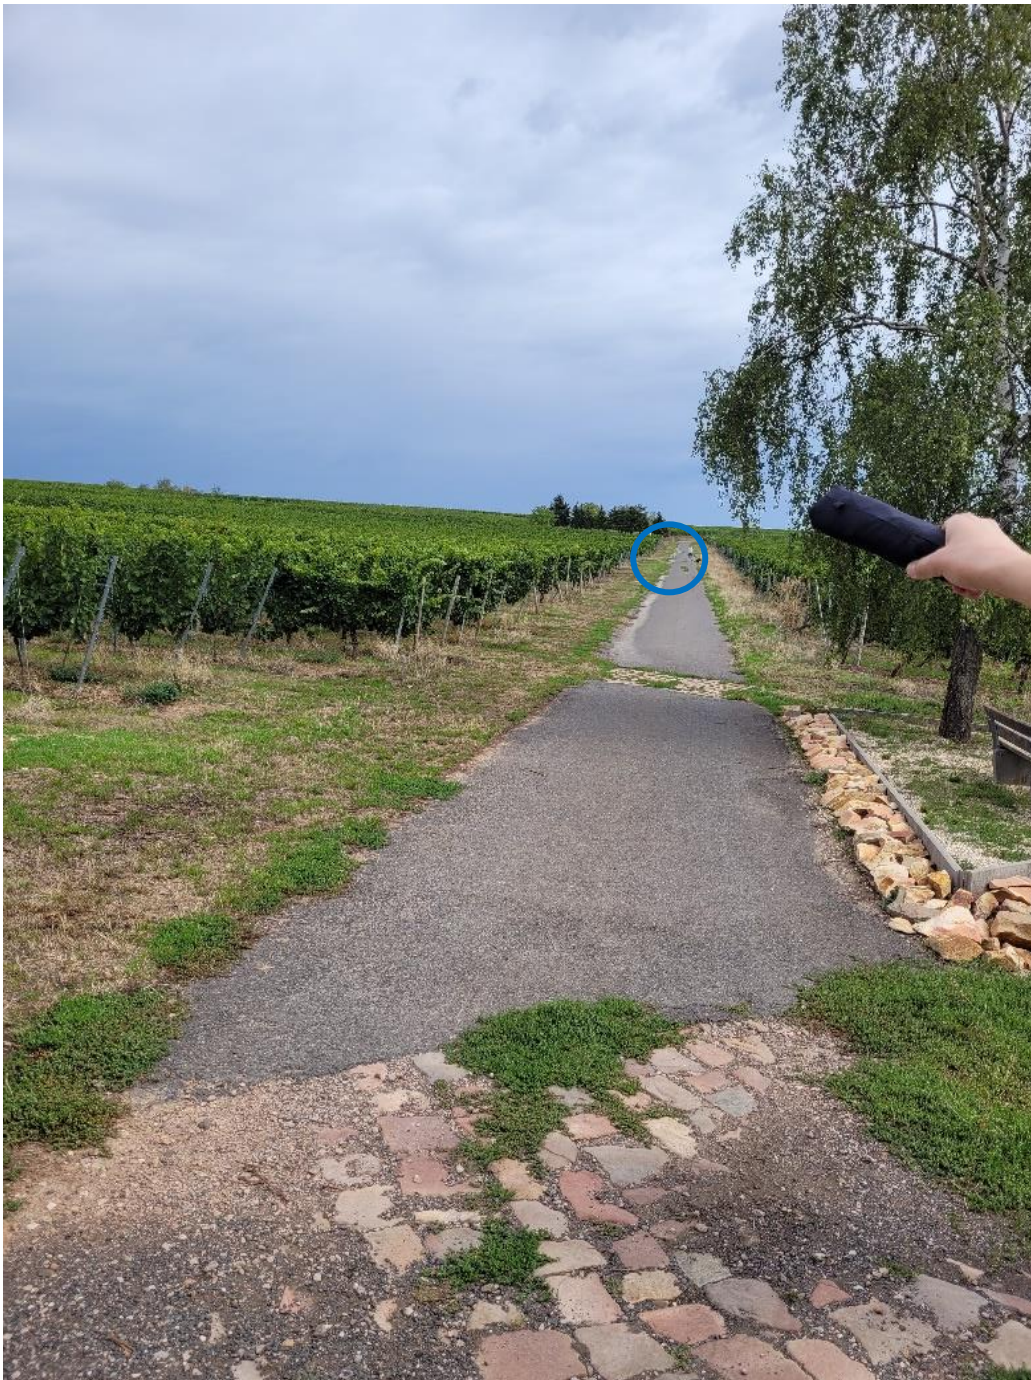
[09]

Schlamm- und Geröllfang nördlich der Straße "Zur Rosenhecke" Haus Nr. 11

Defizit	Maßnahme
<p>Der Schlamm- und Geröllfang nimmt das Wasser aus den Außeneinzugsgebieten auf und führt es kontrolliert der Mischwasserkanalisation zu.</p> <p>Die Hochwasserentlastung des Schlamm- und Geröllfangs führt plangerecht über eine Dammscharte auf den seitlich verlaufenden Wirtschaftsweg und wird von zwei Straßeneinläufen aufgenommen und abgeführt. Die Einläufe sind häufig verschmutzt – mit der Gefahr, dass die Entlastungswassermengen nicht aufgenommen werden können und in den Ort fließen.</p> <p>Wenn die Entlastung anspringt, kann Haus Nr. 11 in der Straße "Zur Rosenhecke" gefährdet werden. Das Wasser fließt teilweise auf das Haus zu und kann dann in den rückwärtigen Kellerzugang gelangen.</p>	<p>Der Schlamm- und Geröllfang sowie die Straßeneinläufe müssen regelmäßig unterhalten und funktionsfähig gehalten werden.</p> <p>Der Wirtschaftsweg ist ständig von der Landwirtschaft sauber zu halten.</p> <p>Um Haus Nr. 11 in der Straße "Zur Rosenhecke" zu schützen, muss hinter dem Haus durch die Stadt Bad Kreuznach eine Mauer zum Schlamm- und Geröllfang hin errichtet werden, da durch den Bau des Schlammfangs die Gefährdung des Hauses erhöht wurde.</p>

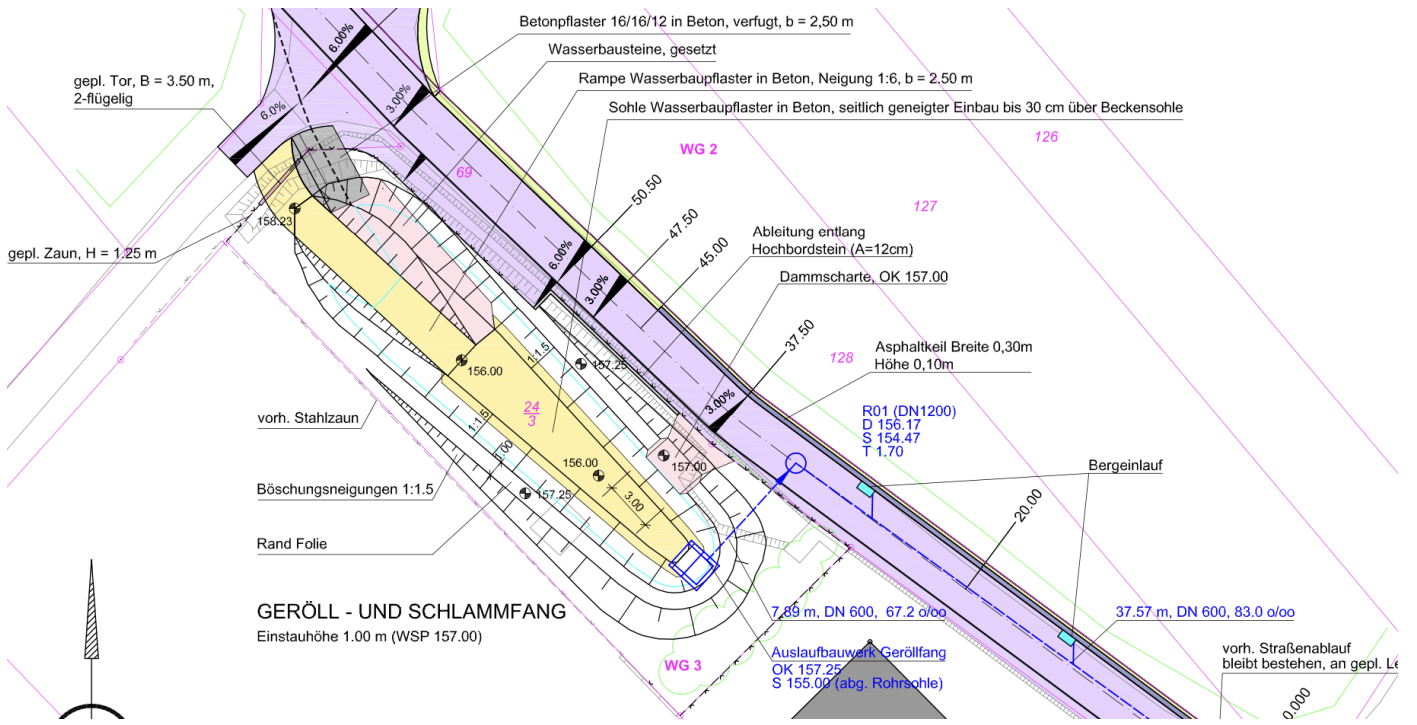
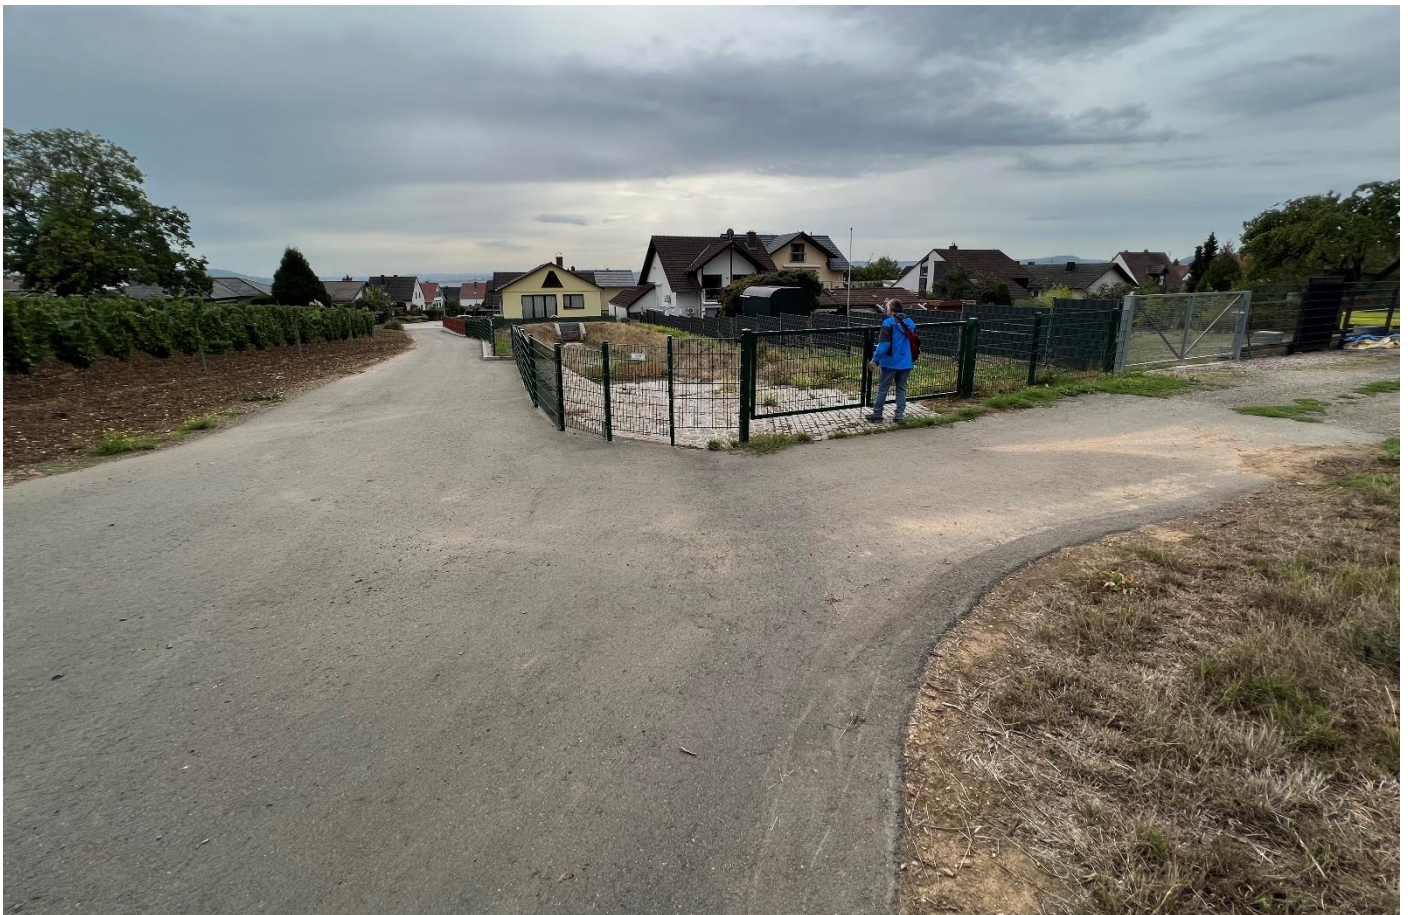
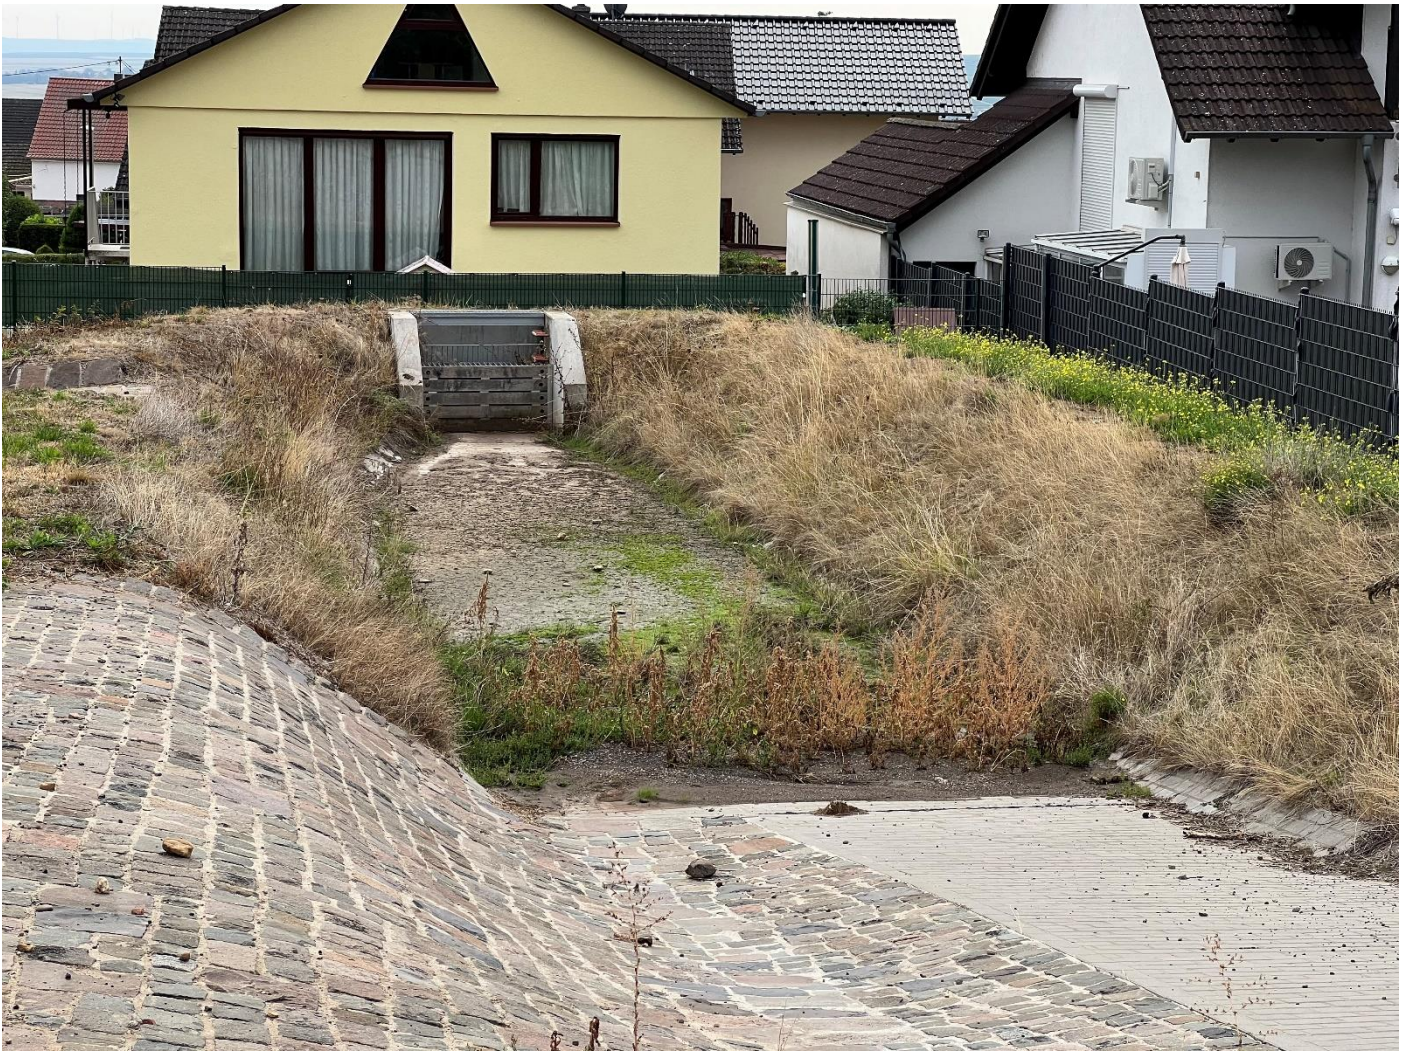
[10]

Wingert (Koordinaten 49.874144, 7.867392)

Der Wingert an der Kurve von der Straße "Zur Rosenhecke", zwischen den Häusern Nr. 11 und 11a hat weder ein bewachsenes Bankett noch Bewuchs zwischen den Rebzeilen. Dadurch wird schon bei kleineren Regenereignissen Boden auf die angrenzenden Wirtschaftswege gespült.

Die unterhalb des Wingerts befindlichen zwei Straßeneinläufe sind regelmäßig mit Schlamm zugesetzt und können kein Wasser aufnehmen. **Das Wasser-Boden-Gemisch fließt dann die Straße "Zur Rosenhecke" hinunter** und gefährdet die angrenzenden Anwesen.

Der Eigentümer des Wingerts muss über die Bedeutung und damit verbundene Gefahrenreduzierung einer erosionsmindernden Bewirtschaftung aufgeklärt werden. Er muss ein Bankett mit Bewuchs anlegen, damit eine klare Abgrenzung zwischen Wingert und Wirtschaftsweg hergestellt wird.

Anstelle der zwei kleinen Einläufe sollte eine Schwerlastrinne zur Aufnahme des Außengebietswassers gebaut werden. Unterhalb der Schwerlastrinne sollte eine kleine Schwelle, z.B. ein Tiefbord eingebaut werden.

Die betroffenen Anlieger müssen über ihre Gefahrensituation informiert werden, damit sie Maßnahmen zum Eigenschutz (Eigenvorsorge Kat. B) vornehmen können.

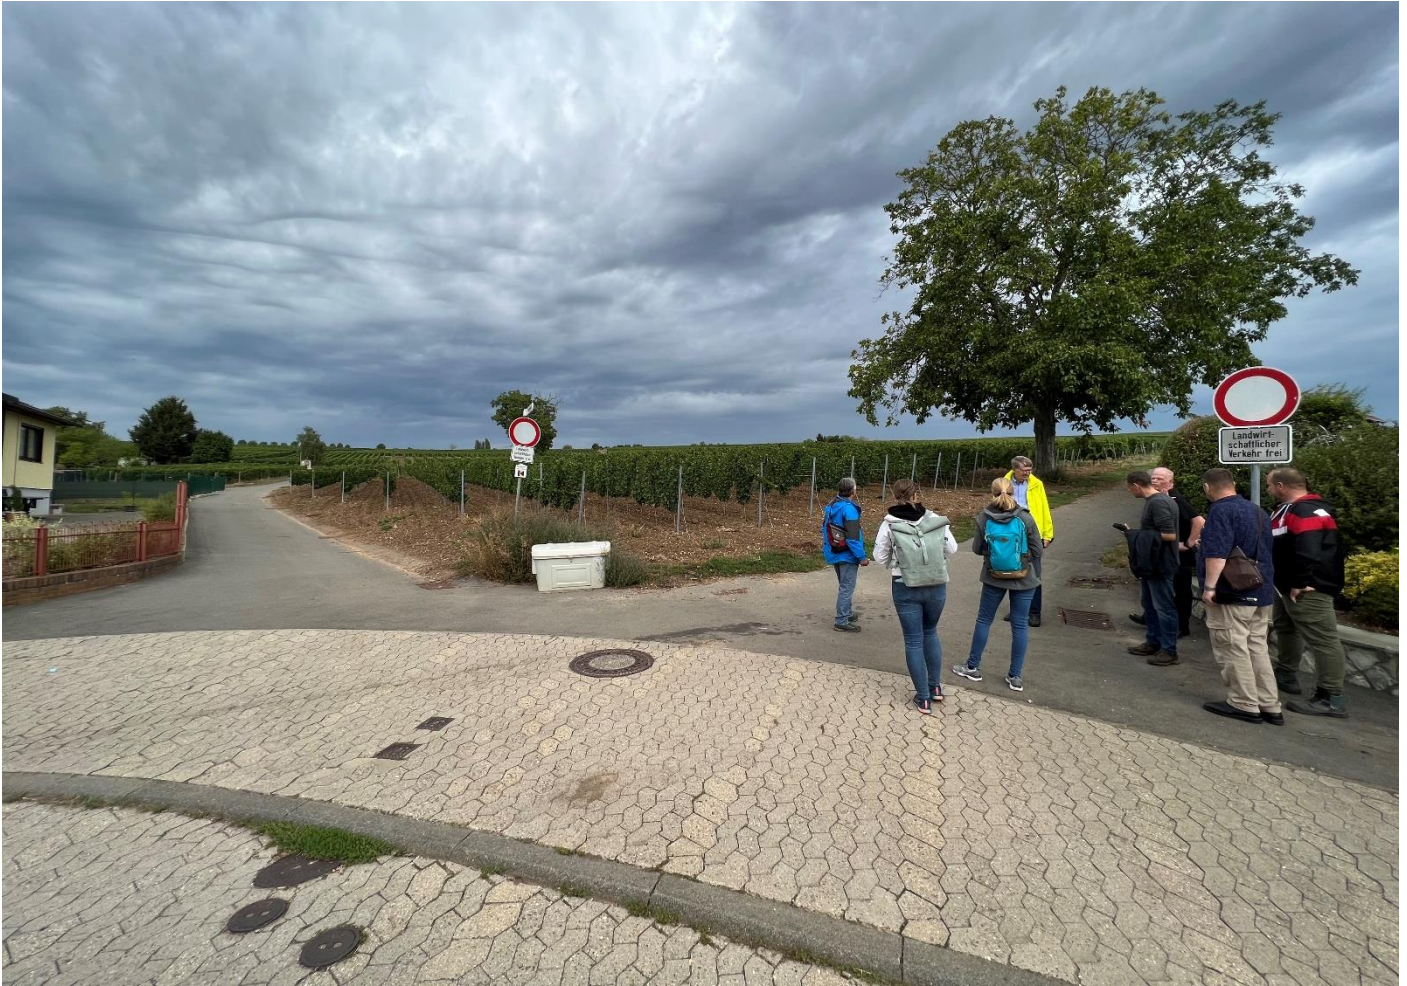
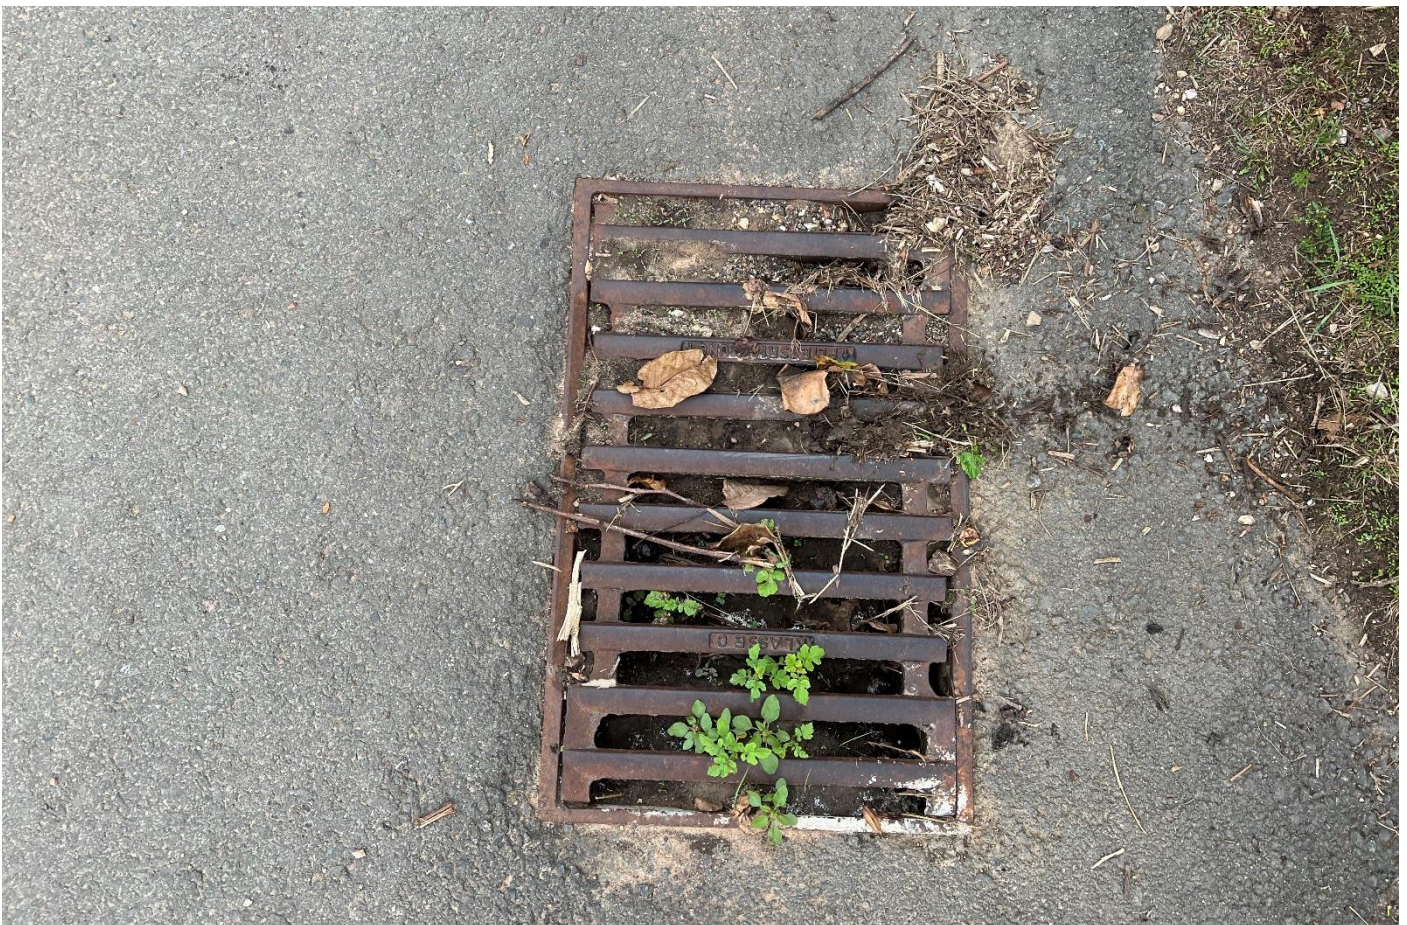
[11]

Straßen "Zur Rosenhecke", "Auf dem Anger", Kendelstraße und Kirchstraße

Die Straßen "Zur Rosenhecke", "Auf dem Anger", Kendelstraße und Kirchstraße sind wasserführend. Alle Anwesen mit tiefliegenden Eingängen, Garagen, Einliegerwohnungen und Kellerfenstern sowie Kellern sind gefährdet.
