Projekt:  
**Bad Kreuznach Gewerbegebiet östlich der B 428**  
**- Baugrundaufschlüsse und Baugrundbeurteilung -**  
Untersuchung Nr. 1017/22

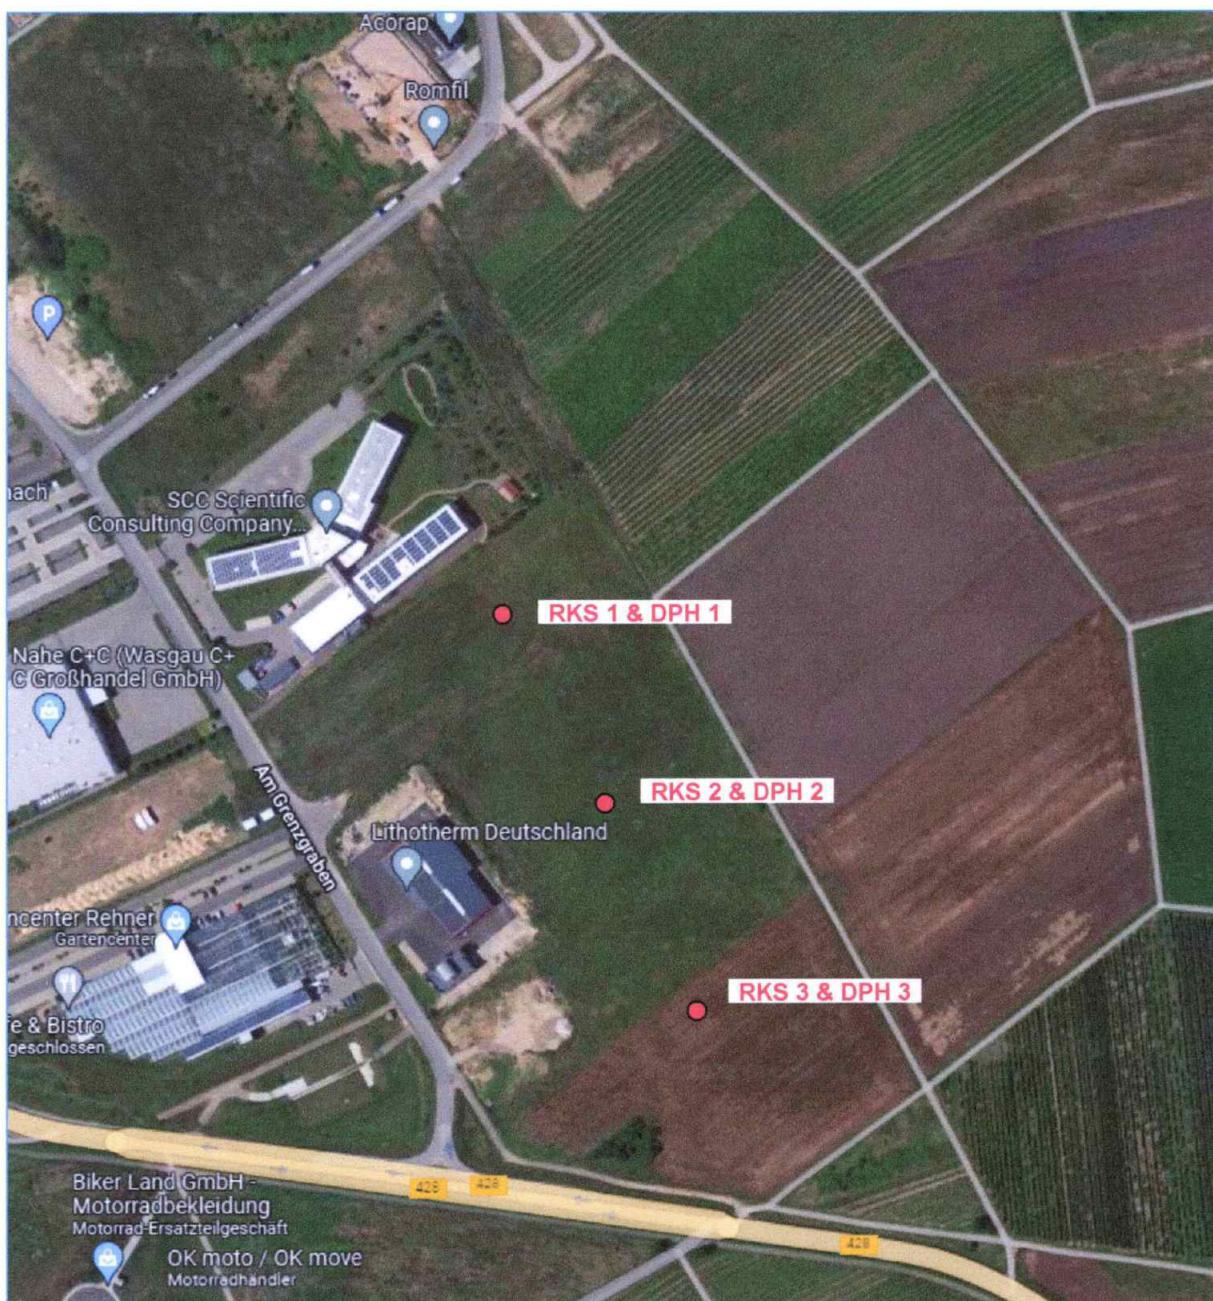
Anlage 1

**Lage der Erkundungsstellen**  
- Luftbildauszug -

**Anmerkung:****Ungefährre Lage der Messstellen**

Am 10.08.2022 wurde durch den Unterzeichner gemeinsam mit Herrn Dr. Bruch der Baugrund an insgesamt drei ausgewählten Messstellenbereichen mittels Kleinbohrungen mit der Rammkernsonde (RKS 1 bis RKS 3) gemäß DIN EN ISO 22475-1 bis in eine Tiefenlage von ca. 6 bis 7 m unter Geländeoberkante (GOK) aufgeschlossen. Zur Einschätzung der Lagerungsverhältnisse/Konsistenz der angetroffenen Bodenarten wurden zudem in unmittelbarer Nähe zu den Kleinbohrungen insgesamt drei Sondierungen mit der schweren Rammsonde (DPH 1 bis DPH 3) gemäß DIN EN ISO 22476-2 bis in Tiefenlagen von maximal ca. 8 m unter GOK durchgeführt. Die Sondierung DPH 1 wurde an insgesamt drei, um wenige Meter versetzte Stellen an- bzw. umgesetzt und wurde an allen Stellen aufgrund von Rammhindernissen in Tiefenlagen von etwa 1 bis 1,5 m unter GOK vorzeitig abgebrochen. Die Lage der Erkundungsstellen kann den Anlagen entnommen werden.

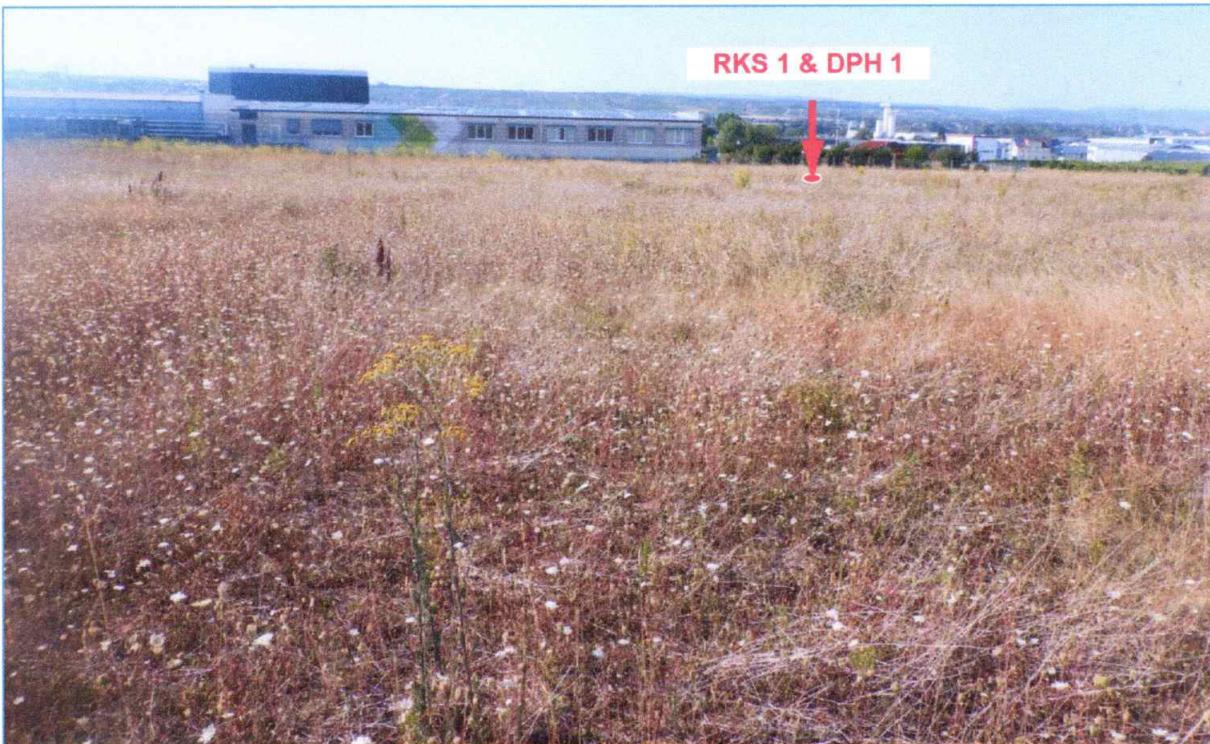
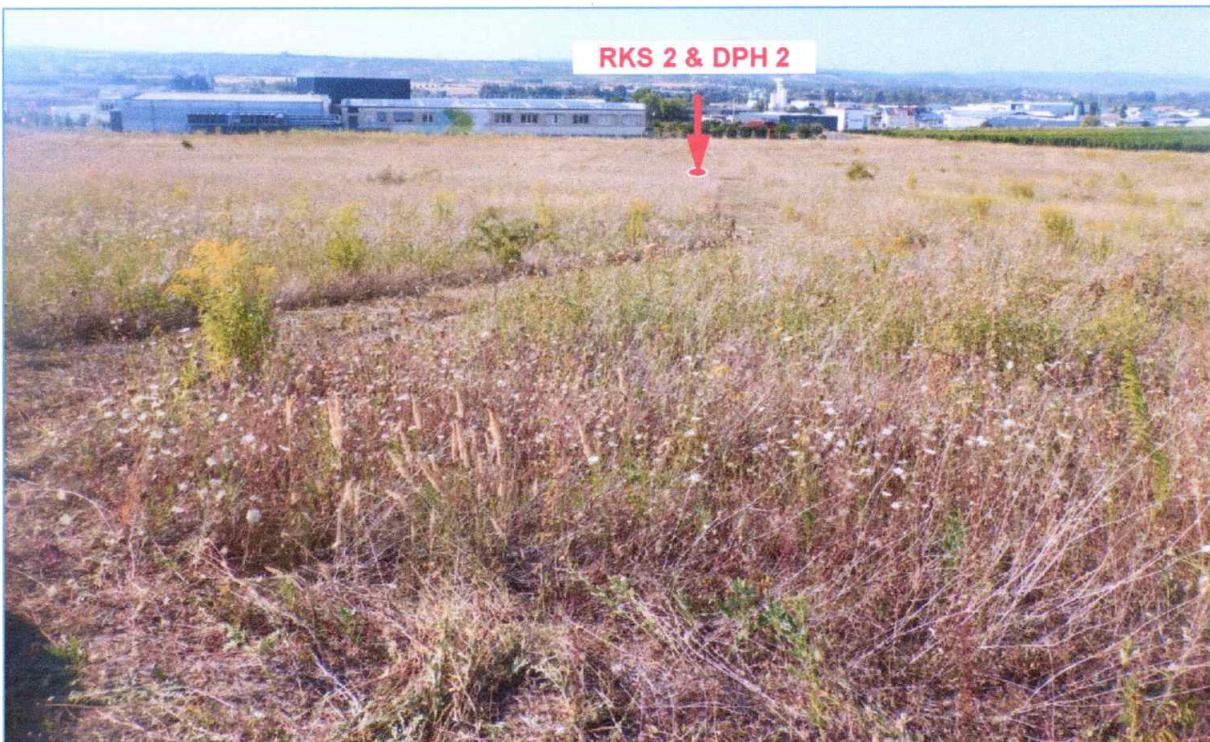
Anlage 2

**Lage der Erkundungsstellen**

- Fotodokumentation -

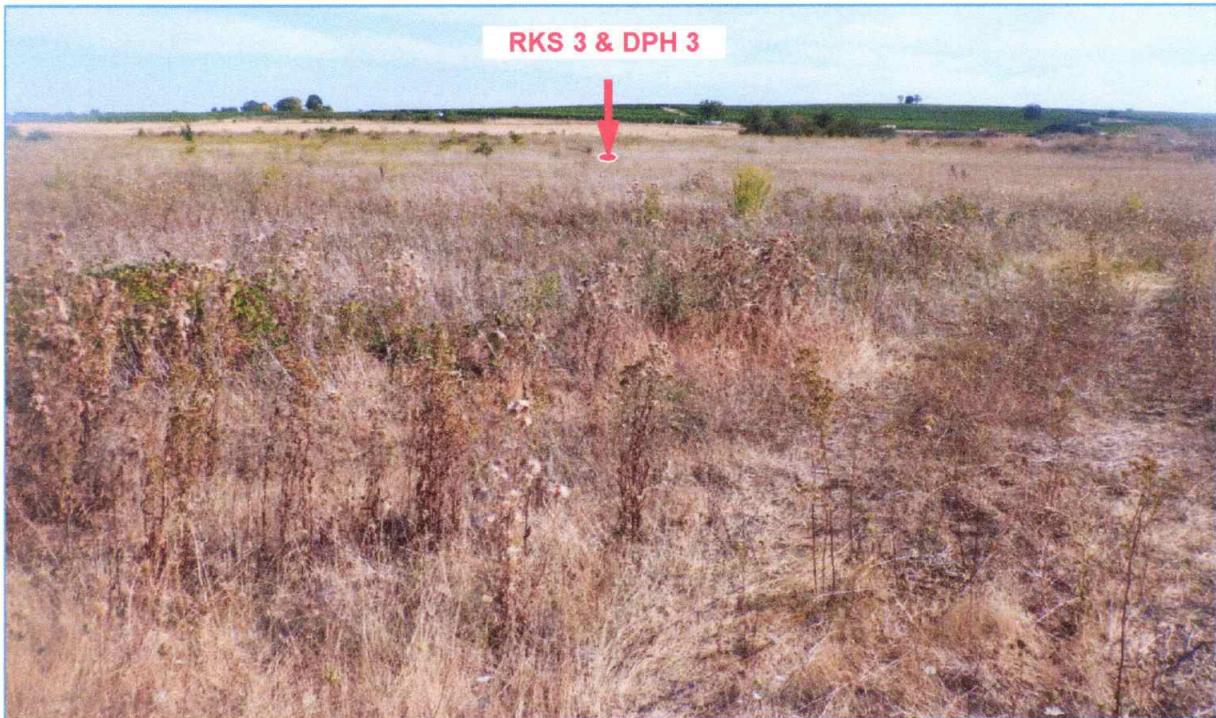
Anlage 3

**Lage der Erkundungsstellen**

- Fotodokumentation -

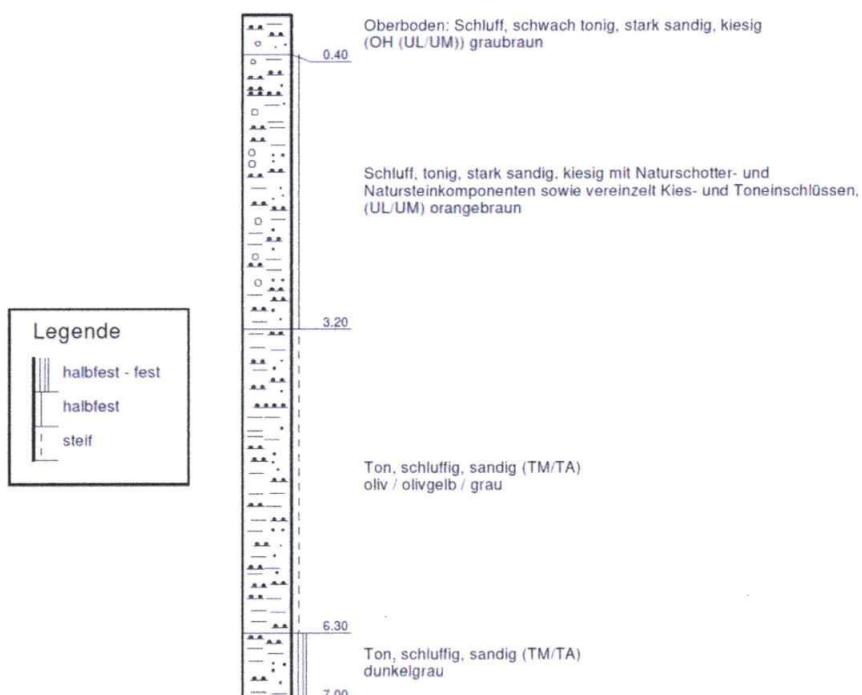
Anlage 4

## Profiltechnische Aufnahme der Baugrundaufschlüsse

RKS 1							
Schicht	Bodenart (auf der Grundlage einer händischen und augenscheinlichen Prüfung beurteilt)	Schicht- dicke [cm]	bis Tiefe unter GOK [cm]	Farbe	Konsistenz/ Lagerung	Boden- gruppe gemäß DIN 18 196	Durchlässig- keitsbeiwert *) $k_f$ [m/s]
1.1	Oberboden: Schluff, schwach tonig, stark sandig, kiesig	40	40	graubraun	"locker"/ krumig	OH (UL / UM)	---
1.2	Schluff, tonig, stark sandig, kiesig mit Naturschotter- und Natursteinkomponenten sowie vereinzelt Kies- und Toneinschlüssen	280	320	orangebraun	halbfest	UL / UM	schwach durchlässig: $1 \times 10^{-6}$ bis $1 \times 10^{-8}$
1.3	Ton, schluffig, sandig	310	630	oliv / olivgelb / grau	steif	TM / TA	sehr schwach durchlässig: $1 \times 10^{-8}$ bis $1 \times 10^{-11}$
1.4	Ton, schluffig, sandig	70	700	dunkelgrau	halbfest bis fest	TM / TA

Zum Zeitpunkt der Aufschlussarbeiten wurde **bis** zur Endteufe von **7 m unter GOK**  
**kein Wasser** mit dem Lichtlot innerhalb der Bohröffnung festgestellt.

Die Ergebnisse der örtlichen Feststellungen können den profiltechnischen Aufnahmen sowie den Sondierdiagrammen im Anhang entnommen werden.

Im Untersuchungsgebiet wurden im oberen Horizont bis in Tiefenlagen von ca. 0,6 m bis 3,2 m unter GOK Lehmböden mit schwankenden Kies- und Naturschotter- sowie Natursteinanteilen erkundet. Unterlagert werden diese von einem tiefgründigen, regionalgeologisch typischem Ton. Die Tonschicht erstreckt sich mindestens bis zur maximalen Aufschlussstiefe von 8 m unter GOK.

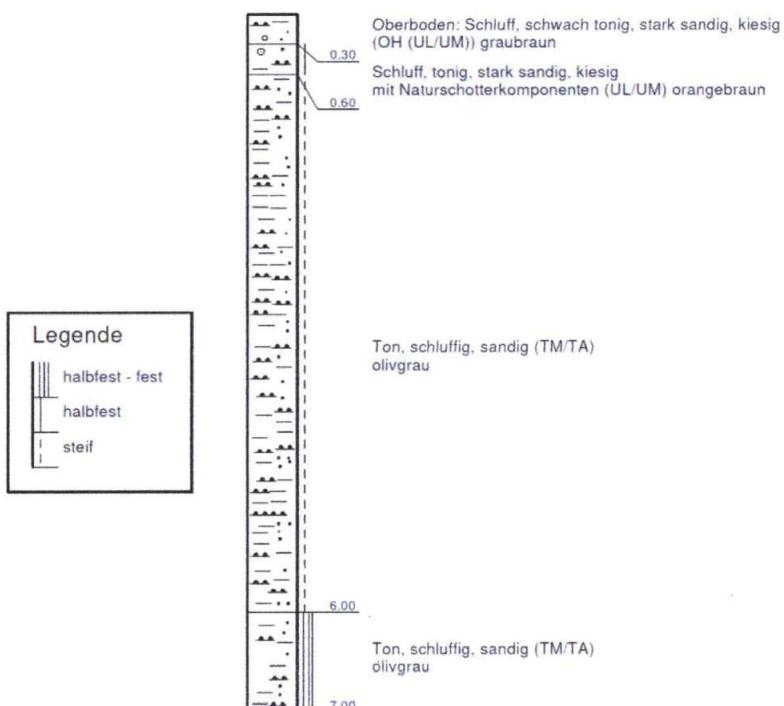
## Profiltechnische Aufnahme der Baugrundaufschlüsse

RKS 2							
Schicht	Bodenart (auf der Grundlage einer händischen und augenscheinlichen Prüfung beurteilt)	Schicht-dicke [cm]	bis Tiefe unter GOK [cm]	Farbe	Konsistenz/Lagerung	Boden-gruppe gemäß DIN 18 196	Durchlässigkeitsbeiwert *) k <sub>f</sub> [m/s]
2.1	Oberboden: Schluff, schwach tonig, stark sandig, kiesig	30	30	graubraun	"locker"/ krumig	OH (UL / UM)	---
2.2	Schluff, tonig, stark sandig, kiesig mit Naturschotterkomponenten	30	60	orangebraun	halbfest	UL / UM	schwach durchlässig: $1 \times 10^{-6}$ bis $1 \times 10^{-8}$
2.3	Ton, schluffig, sandig	540	600	olivgrau	steif	TM / TA	sehr schwach durchlässig: $1 \times 10^{-8}$ bis $1 \times 10^{-11}$
2.4		100	700		halbfest bis fest	TM / TA	
Zum Zeitpunkt der Aufschlussarbeiten wurde <b>bis</b> zur Endteufe von <b>8 m unter GOK</b> <b>kein Wasser</b> mit dem Lichtlot innerhalb der Bohr- und Sondieröffnung festgestellt.

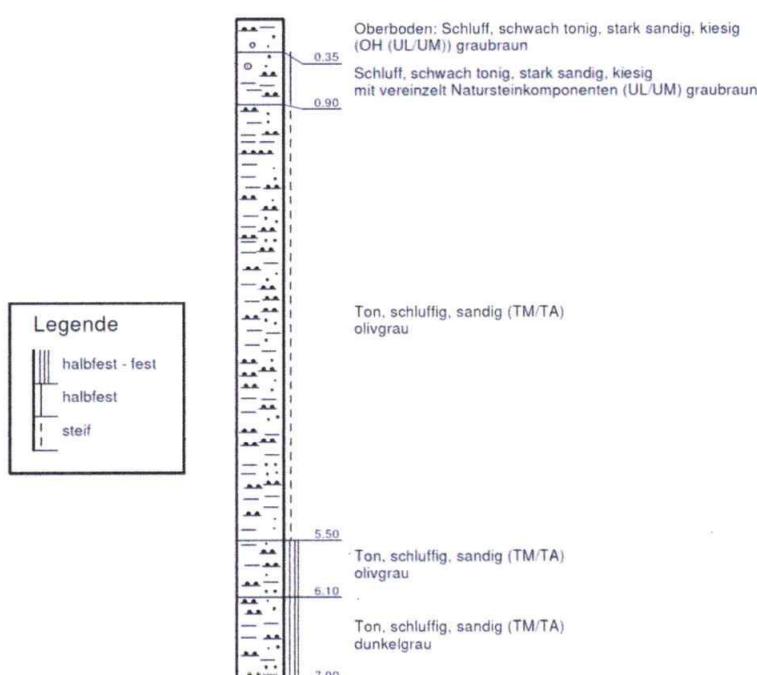
Anlage 6

## Profiltechnische Aufnahme der Baugrundaufschlüsse

RKS 3							
Schicht	Bodenart (auf der Grundlage einer handischen und augenscheinlichen Prüfung beurteilt)	Schicht- dicke [cm]	bis Tiefe unter GOK [cm]	Farbe	Konsistenz/ Lagerung	Boden- gruppe gemäß DIN 18 196	Durchlässig- keitsbeiwert *) $k_f$ [m/s]

3.1	Oberboden: Schluff, schwach tonig, stark sandig, kiesig	35	35	graubraun	"locker"/ krumig	OH (UL / UM)	---
3.2	Schluff, schwach tonig, stark sandig, kiesig mit vereinzelt Natursteinkomponenten	55	90	graubraun	halbfest	UL / UM	schwach durchlässig: $1 \times 10^{-6}$ bis $1 \times 10^{-8}$

3.3	Ton, schluffig, sandig	460	550	olivgrau	steif	TM / TA	sehr schwach durchlässig: $1 \times 10^{-8}$ bis $1 \times 10^{-11}$
3.4		60	610		halbfest bis fest

3.5	Ton, schluffig, sandig	90	700	dunkelgrau		TM / TA	
Zum Zeitpunkt der Aufschlussarbeiten wurde bis zur Endteufe von 8 m unter GOK kein Wasser mit dem Lichtlot innerhalb der Bohr- und Sondieröffnung festgestellt.

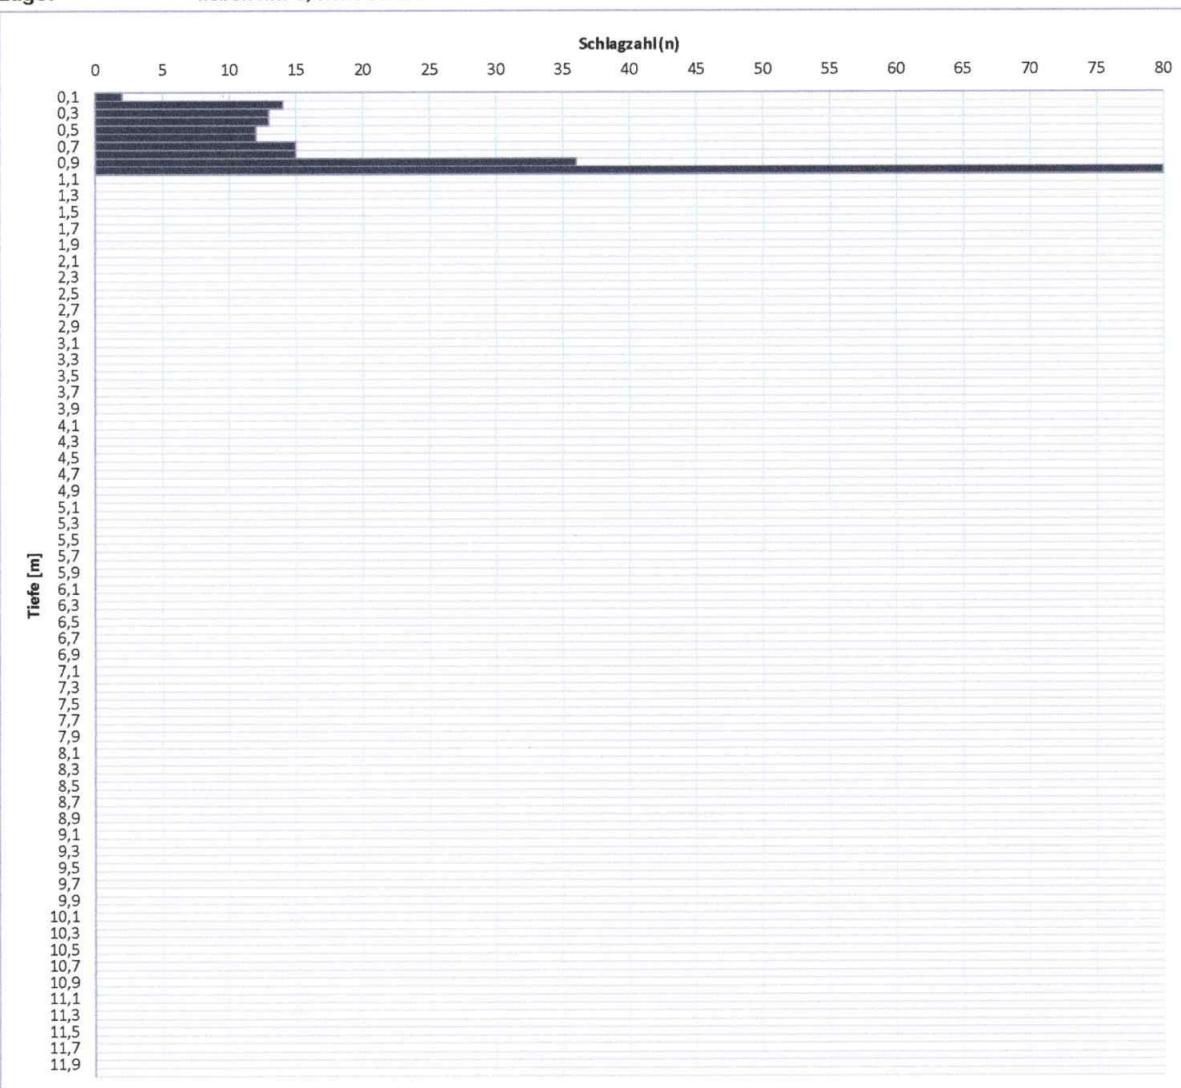
Untersuchungsnummer:	1017/22	Bodenart:	oberer Horizont: Lehm mit Kies und Steinen
Baumaßnahme:	Kreuznach GWG östlich der B 428		unterer Horizont, tiefgründig:
Auftraggeber der Untersuchung:	Dr. Bruch & Partner		
Ausführender Unternehmer:			
Prüfer:	Hr. Hans	Sondenansatzpunkt:	Geländeoberkante
Prüfdatum:	10.08.2022	Sondenart:	schwere Rammsonde DPH
Bemerkung:		Spitzenfläche:	15 cm <sup>2</sup>
		Spitzenwinkel:	90°

Messstelle: DPH 1a

Lage: neben RKS 1; siehe Luftbild

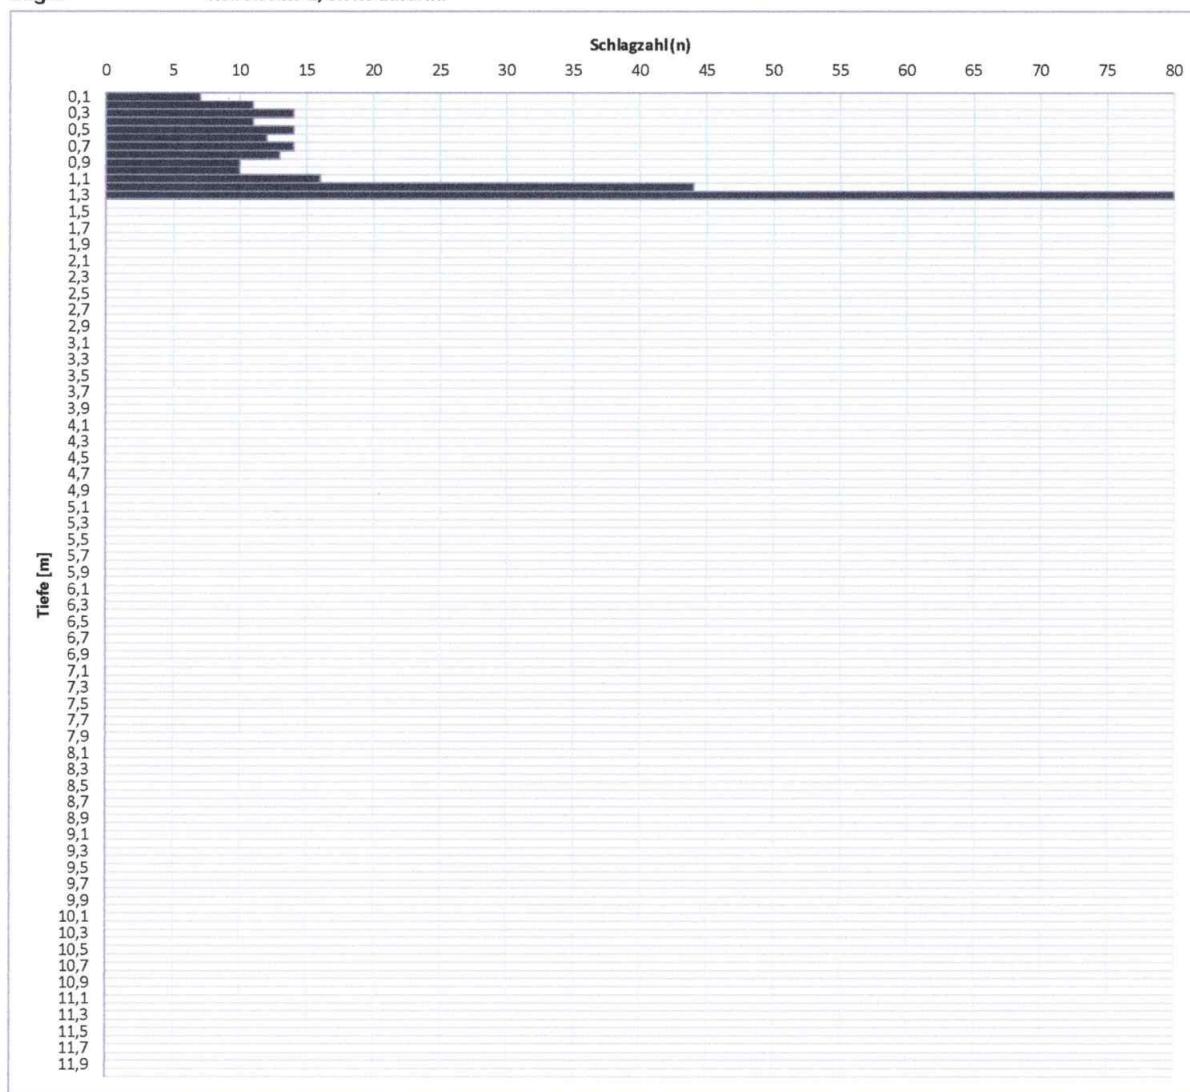
Anlage 10

Untersuchungsnummer:	1017/22	Bodenart:	oberer Horizont: Lehm mit Kies und Steinen unterer Horizont, tiefgründig:
Baumaßnahme:	Kreuznach GWG östlich der B 428	Sondenansatzpunkt:	Geländeoberkante
Auftraggeber der Untersuchung: Dr. Bruch & Partner			schwere Rammsonde DPH
Ausführender Unternehmer:		Sondenart:	Spitzenfläche: 15 cm <sup>2</sup>
Prüfer:	Hr. Hans	Spitzenwinkel:	90°
Prüfdatum:	10.08.2022		
Bemerkung:

Messstelle: DPH 1b

Lage: neben RKS 1; siehe Luftbild

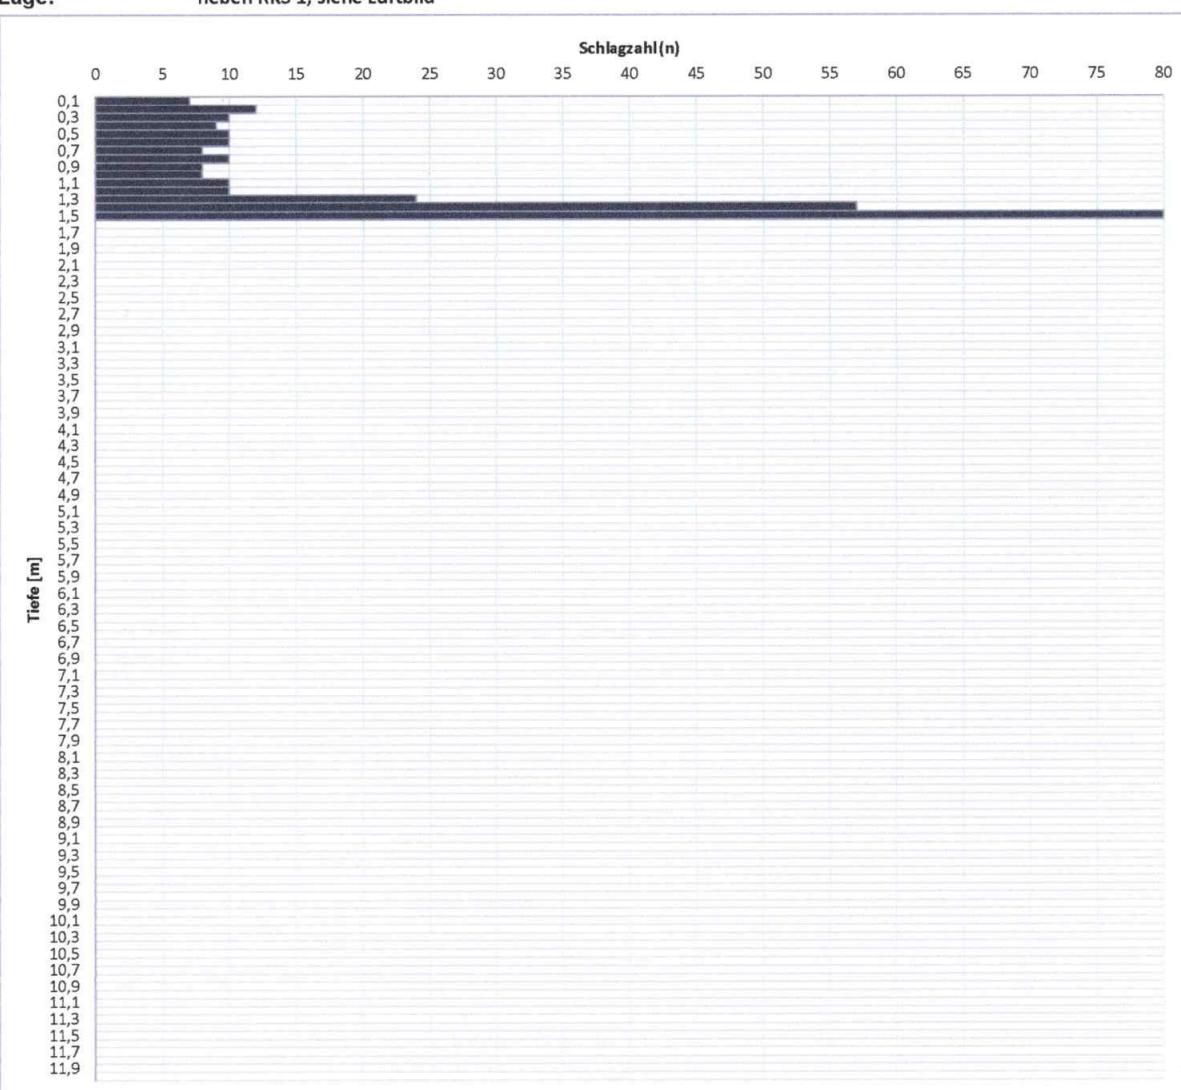
Anlage 11

**Sondierdiagramm**

Untersuchungsnummer:	1017/22	Bodenart:	oberer Horizont: Lehm mit Kies und Steinen
Baumaßnahme:	Kreuznach GWG östlich der B 428		unterer Horizont, tiefgründig:
Auftraggeber der Untersuchung:	Dr. Bruch & Partner		
Ausführender Unternehmer:			
Prüfer:	Hr. Hans	Sondenansatzpunkt:	Geländeoberkante
Prüfdatum:	10.08.2022	Sondenart:	schwere Rammsonde DPH
Bemerkung:			
Messstelle:	DPH 1c	Spitzenfläche:	15 cm <sup>2</sup>
Lage:	neben RKS 1; siehe Luftbild

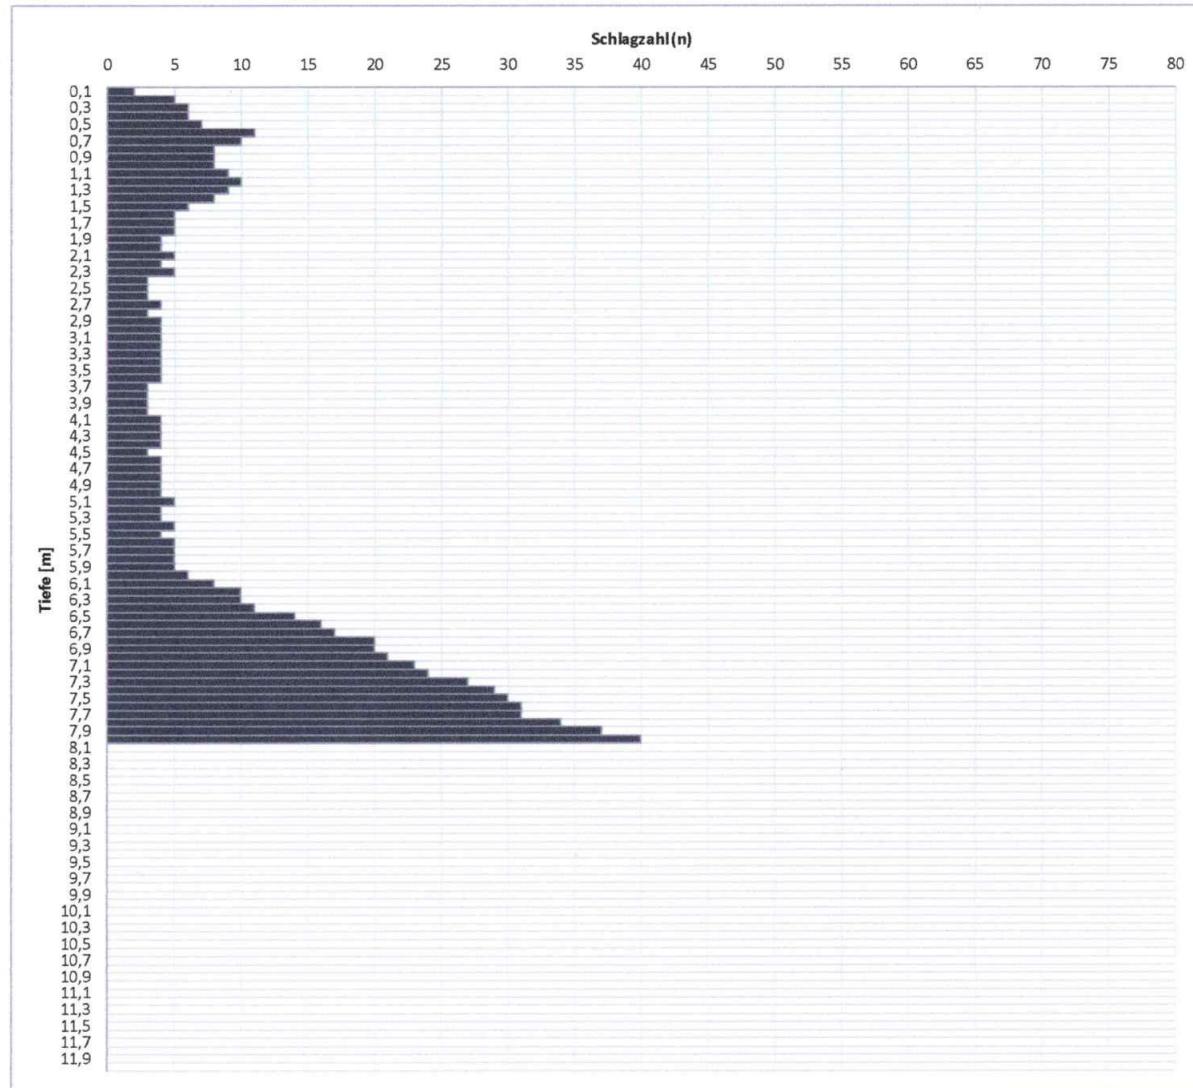
Anlage 12

Untersuchungsnummer:	1017/22	Bodenart:	oberer Horizont: Lehm mit Kies und Steinen unterer Horizont, tiefgründig:
Baumaßnahme:	Kreuznach GWG östlich der B 428	Sondenansatzpunkt:	Geländeoberkante
Auftraggeber der Untersuchung:	Dr. Bruch & Partner	Sondenart:	schwere Rammsonde DPH
Ausführender Unternehmer:		Spitzenfläche:	15 cm <sup>2</sup>
Prüfer:	Hr. Hans	Spitzenwinkel:	90°
Prüfdatum:	10.08.2022		
Bemerkung:

Messstelle: DPH 2

Lage: neben RKS 2; siehe Luftbild

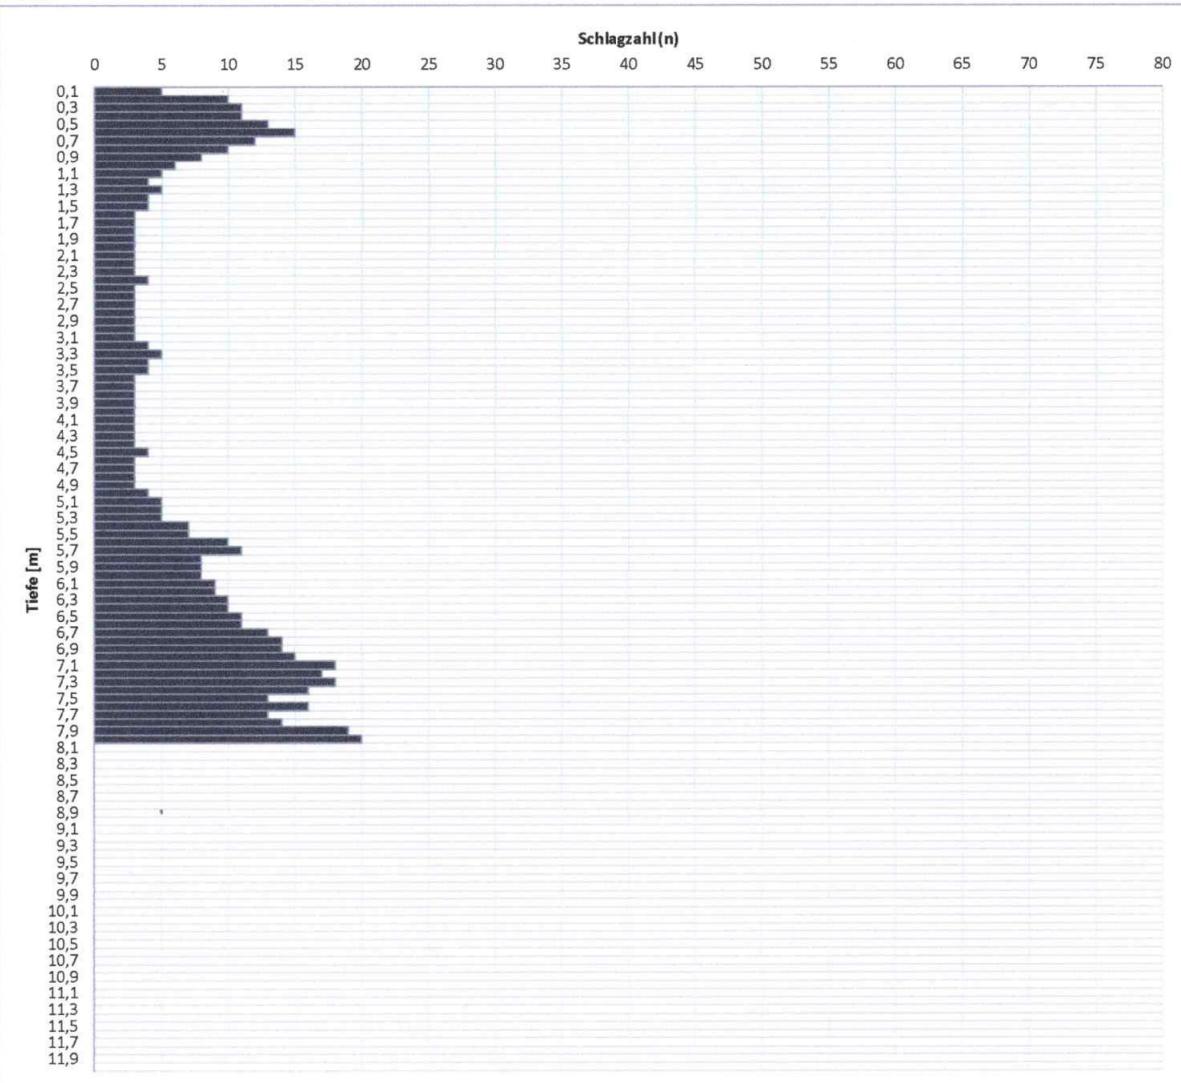
Anlage 13

Untersuchungsnummer:	1017/22	Bodenart:	oberer Horizont: Lehm mit Kies und Steinen
Baumaßnahme:	Kreuznach GWG östlich der B 428		unterer Horizont, tiefgründig:
Auftraggeber der Untersuchung: Dr. Bruch & Partner			
Ausführender Unternehmer:		Sondenansatzpunkt:	Geländeoberkante
Prüfer:	Hr. Hans	Sondenart:	schwere Rammsonde DPH
Prüfdatum:	10.08.2022	Spitzenfläche:	15 cm <sup>2</sup>
Bemerkung:		Spitzenwinkel:	90°

Messstelle: DPH 3

Lage: neben RKS 3; siehe Luftbild
